Informe: EIC-Lanamme-INF-0180-2023

INFORME DE INSPECCIÓN RUTINARIA

PUENTE SOBRE RUTA NACIONAL N.º 23 - RUTA NACIONAL N.º 27

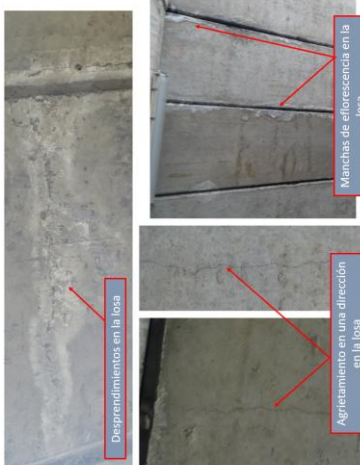
<p>NOTA 4 Deficiencias por agrietamiento, eflorescencias y desprendimientos.</p>

<p>Desprendimientos en la losa</p> <p>Manchas de eflorescencia en la losa</p>	<p>NOTA 5 Deterioros en drenaje y postes de iluminación</p>

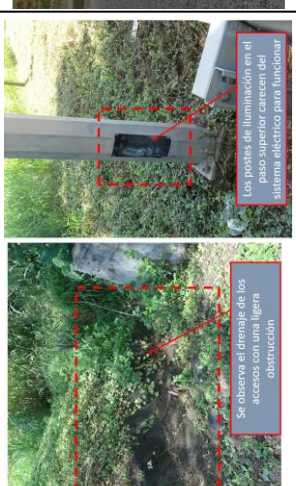
<p>Se observa el drenaje de los accesos con una ligera obstrucción</p> <p>Una parte de iluminación es el paso superior cuando el sistema eléctrico para funcionar</p>	<p>NOTA 6 Deficiencias en superficie de desgaste</p>

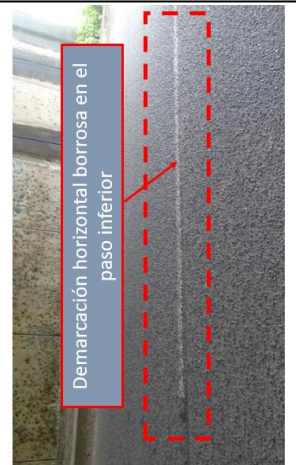
<p>Demarcación horizontal borrosa en el paso inferior</p>	<p>NOTA 7 Desprendimientos y agrietamiento en el concreto armado en la unión del alerón sur del bastión No.2</p>

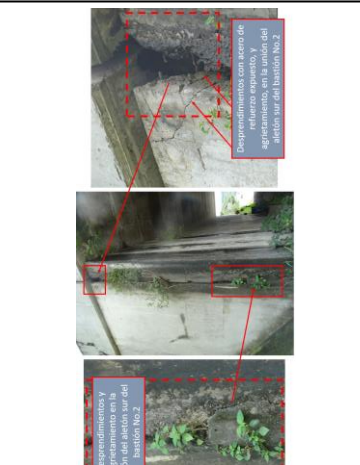
<p>Desprendimientos y agrietamiento en la unión del alerón sur del bastión No.1</p> <p>Filtraciones en la unión del alerón sur del bastión No.1</p> <p>Desprendimientos con acero de refuerzo, en la unión del alerón sur del bastión No.2</p>										
<p>NOTA 4 Deficiencias por agrietamiento, eflorescencias y desprendimientos.</p> <p>DÍA 5 MES 9 AÑO 2022</p>	<p>NOTA 5 Deterioros en drenaje y postes de iluminación</p> <p>DÍA 5 MES 9 AÑO 2022</p>	<p>NOTA 6 Deficiencias en superficie de desgaste</p> <p>DÍA 5 MES 9 AÑO 2022</p>	<p>NOTA 7 Desprendimientos y agrietamiento en el concreto armado en la unión del alerón sur del bastión No.2</p> <p>DÍA 5 MES 9 AÑO 2022</p>
