Informe: EIC-Lanamme-INF-0185-2023

INFORME DE INSPECCIÓN RUTINARIA

PUENTE SOBRE EL RÍO CONCEPCIÓN
RUTA NACIONAL N.º 27

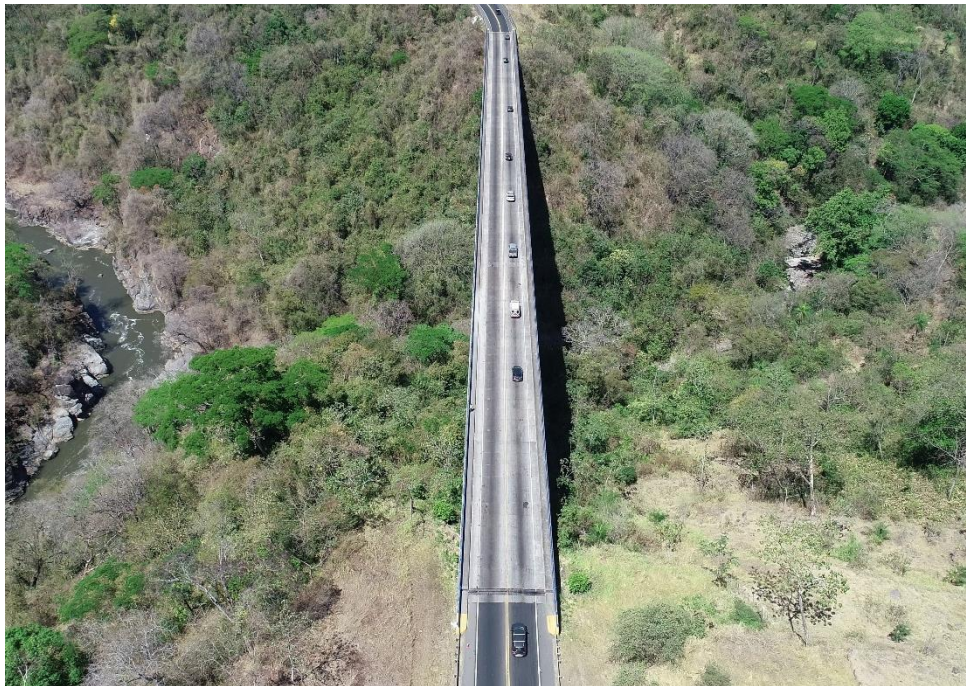
Figura 4.2. Vista a lo largo de la línea de centro del puente hacia Orotina

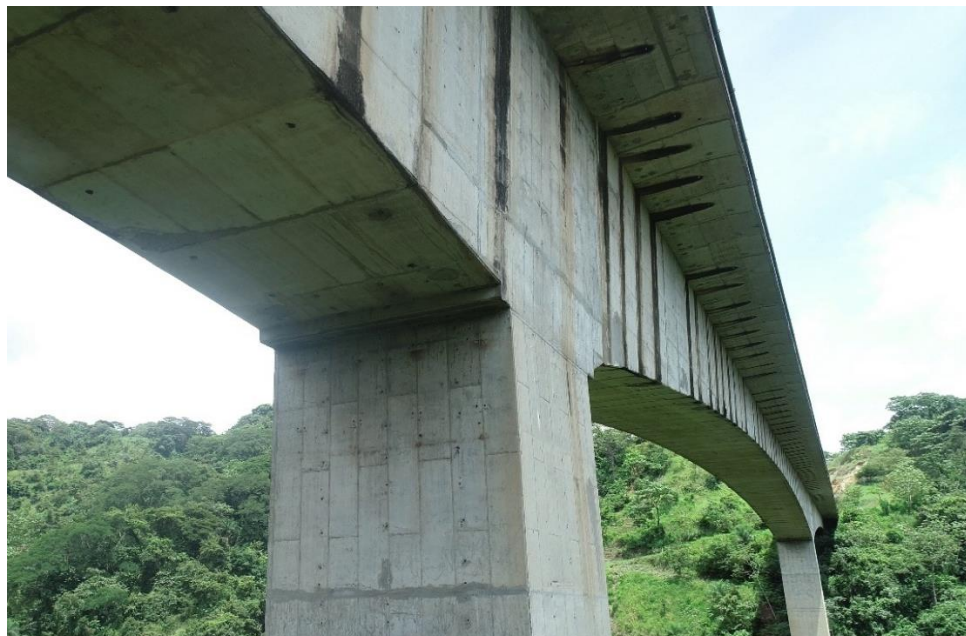
Figura 4.3. Vista lateral del costado aguas arriba del puente

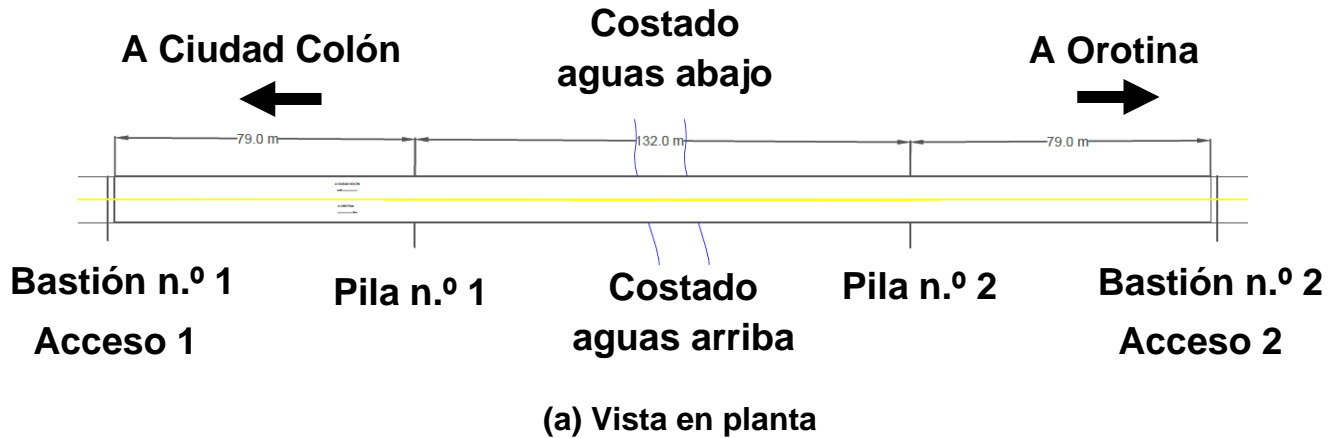
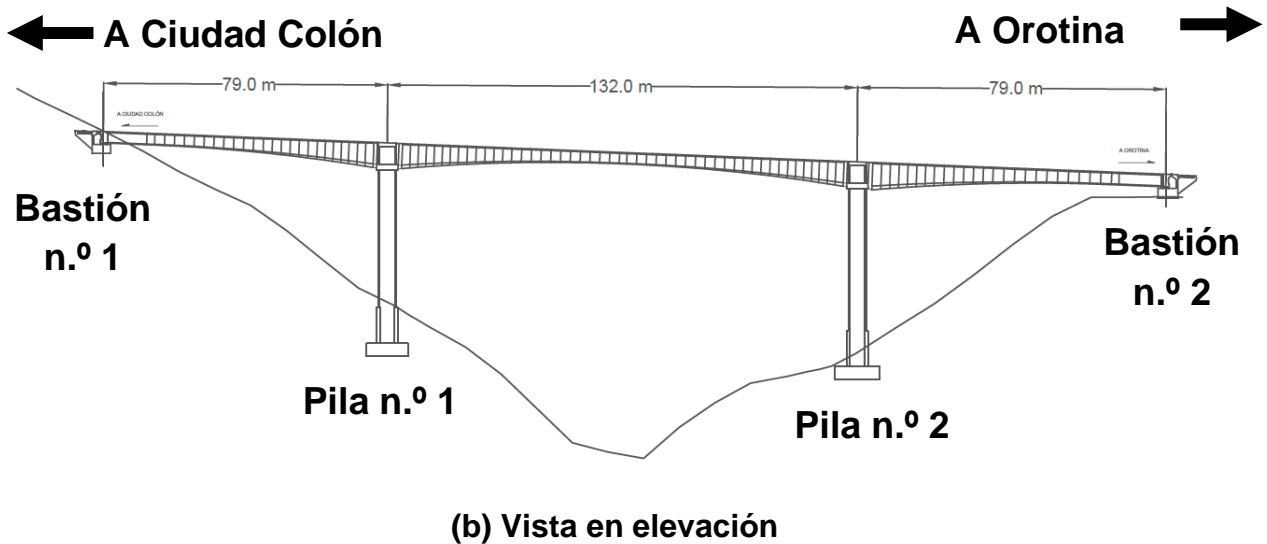
Figura 4.4. Vista en planta (superior) y vista en elevación (inferior) con identificación de componentes del puente que coincide con lo indicado en la herramienta SAEP y los planos constructivos.
