Informe de Auditoría Técnica EIC-Lanamme-INF-0749-2022: Prácticas constructivas y desempeño de trabajos ejecutados del proyecto Lote 1 de las Obras impostergables (OBIS) del Fideicomiso Corredor Vial San José – San Ramón y sus radiales Temas: Base estabilizada, obras de protección, obras de drenaje

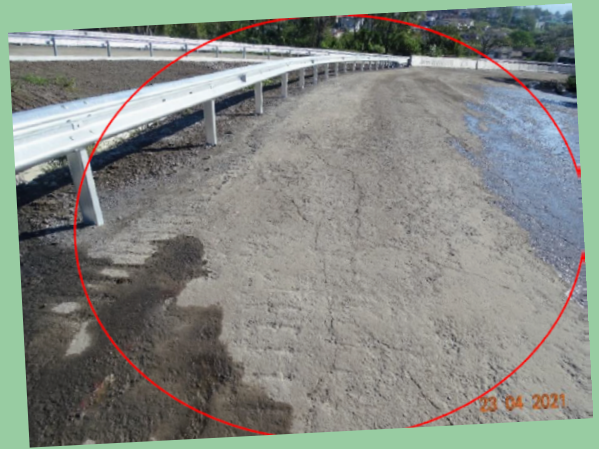
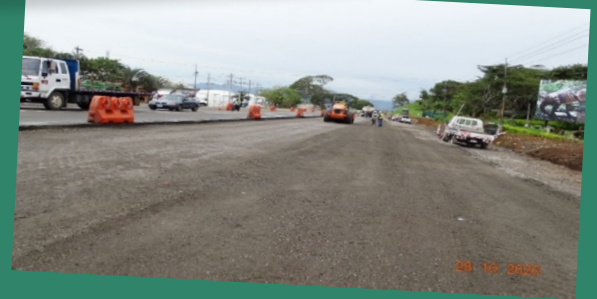
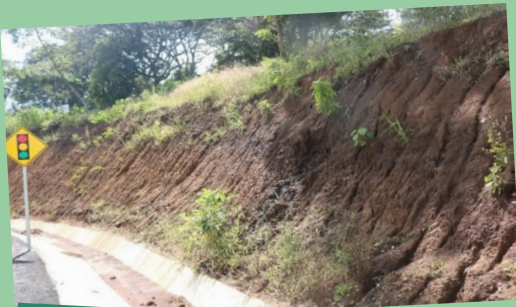
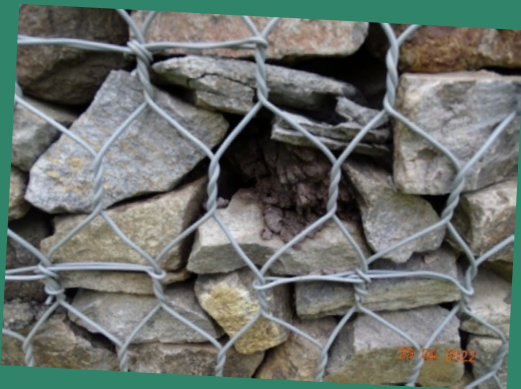
Sobre el proceso constructivo de la base estabilizada:

Se evidenció el incumplimiento del plazo establecido para la validación del paño de prueba de la base estabilizada en el proyecto del Conector Barreal-Castella, lo cual no permitió validar la fórmula de trabajo según resultados de resistencia, esto repercutió en la calidad de la capa de base. Se identificaron agrietamientos de alta severidad en algunos paños de base estabilizada del Conector Barreal-Castella, sin embargo, las reparaciones realizadas por el Contratista no garantizan el desempeño del pavimento ni evitan el reflejo de las grietas en el mediano y largo plazo. Se evidenciaron incumplimientos relacionados con el tiempo de construcción del material y el incumplimiento del porcentaje de compactación mínimo de algunos paños en las obras de ampliación del río Alajuela y Ciruelas. Asimismo, se identificaron inconsistencias entre el procedimiento de microfisurado aceptado y el ejecutado en campo como medida de tratamiento para las resistencias elevadas en la base estabilizada, donde se destacan deficiencias técnicas y de gestión de dicho procedimiento.

- Para futuros proyectos, no emitir orden de inicio de los trabajos de estabilización hasta conocer si los resultados del proceso de densificación y resistencia a la compresión del material son satisfactorios según el diseño del material.

- A la Supervisión, realizar un monitoreo continuo de las secciones de pavimento en las cuales se registraron deflexiones severas y agrietamientos de la base estabilizada.

- A la UAP, realizar un monitoreo de la estructura de pavimento durante su vida útil en aquellas secciones donde se presentaron problemas de resistencia alta de la base estabilizada y no se aplicó el microfisurado o alguna otra medida correctiva.

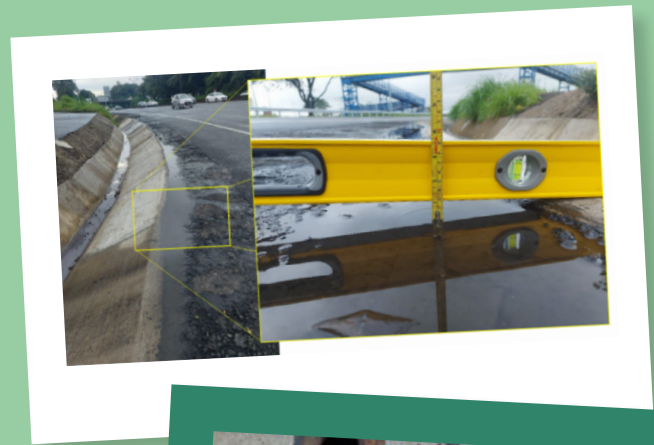
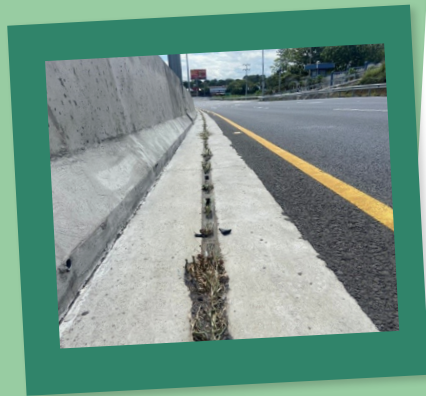
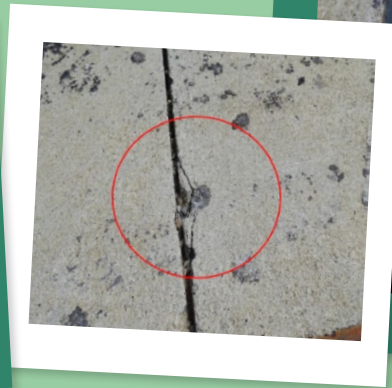
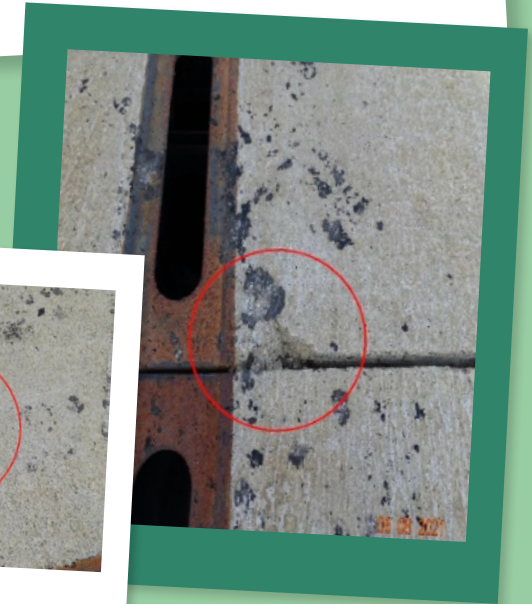
Sobre las obras de protección geotécnica: Se identificó susceptibilidad a la erosión en algunos de los taludes de los proyectos Conector Barreal-Castella, Ampliación Río Segundo, Ampliación del Río Ciruelas, Ampliación de Río Alajuela debido a la falta de efectividad de las medidas de protección mediante revegetación de los taludes, así como la ausencia del control de escorrentía superficial en la corona de dichos taludes. Asimismo, se identificó la susceptibilidad a la disgregación del agregado utilizado en el muro de gaviones de las obras del paso a desnivel Firestone como consecuencia del intemperismo. Por su parte, se identificaron deficiencias en el sobre ancho del pavimento (SAP) del Conector Barreal-Castella, donde existen desniveles que afectan el bombeo transversal del agua pluvial, lo que puede favorecer la filtración de humedad a las capas inferiores del pavimento.

Sobre las obras de drenaje: Se identificó para el Conector Barreal-Castella que se construyó el drenaje de ranura (Slot Drain) como parte de la estructura de pavimento en el carril interno, sin embargo, esto no fue considerado en el diseño de pavimentos, lo cual aumenta la susceptibilidad del elemento a sufrir desprendimientos y pulverizarse ante el tránsito de vehículos, además, se destaca que se han identificado algunas secciones con desprendimientos en ese proyecto. Adicionalmente, se identificó tanto durante la etapa constructiva como durante la puesta en servicio de los proyectos del Lote 1, que el drenaje de ranura presenta susceptibilidad a obstruirse con facilidad debido al arrastre de sedimentos y basura, lo cual provoca una reducción de su capacidad si no se brinda un mantenimiento continuo.

- A la UAP, gestionar el adecuado control del agua de la escorrentía superficial en las coronas de los taludes, para evitar la erosión de la cara de los taludes y una eventual presencia de inestabilidades locales que ameriten medidas más complejas.

- A la UAP, solicitar la atención de los deterioros y desprendimientos de concreto evidenciados en el Slot Drain del Conector Barreal Castilla.
- A la UAP, hacer valer la cláusula estipulada en la Sección 31 OBLIGACIONES GENERALES DEL CONTRATISTA del Cartel de Licitación sobre el mantenimiento de las obras hasta la entrega y recepción definitiva del proyecto.
