Informe EIC-Lanamme-INF-1580-2022

Informe de Auditoría Técnica

**Prácticas constructivas y desempeño de trabajos ejecutados del proyecto Lote 1 de las Obras impostergables (OBIS) del fideicomiso Corredor Vial San José – San Ramón y sus radiales
Tema: Mezcla Asfáltica**

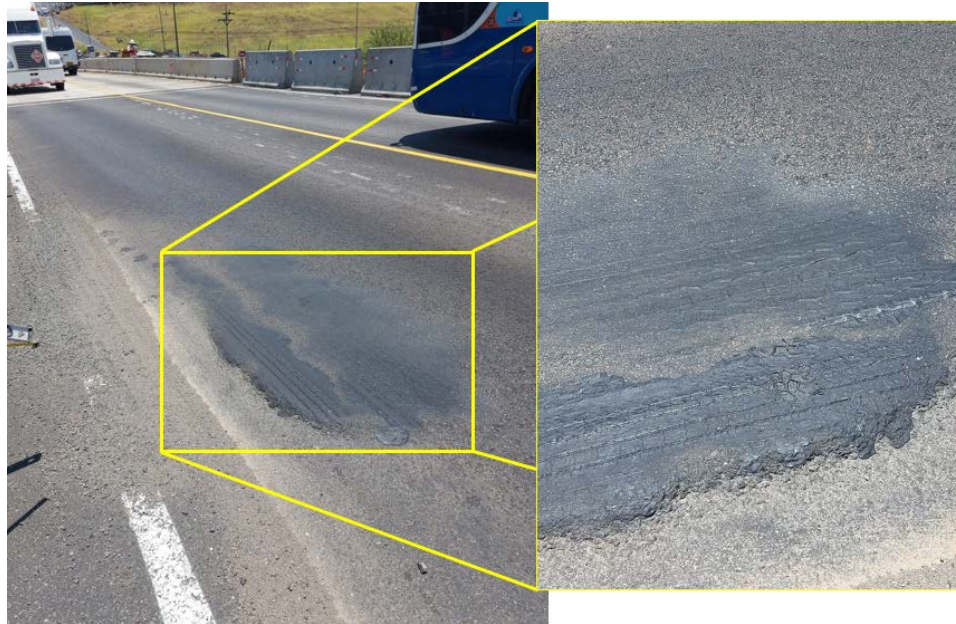
El día 18 de marzo del 2021 el Equipo Auditor realizó nuevamente una gira al proyecto sobre el río Ciruelas, a partir de la cual se observó la aparición de deterioros significativos sobre la capa de espesor parcial colocada para el desvío provisional del tránsito. Se registro el desplazamiento de la mezcla en algunas secciones del pavimento, además, se logró evidenciar ahuellamientos de distinta severidad en varios sectores, donde se identificaron deformaciones de hasta 4 cm de espesor.

Figura 3. Desplazamiento de mezcla con presencia de exudación severa. Fecha: 18 de marzo del 2021

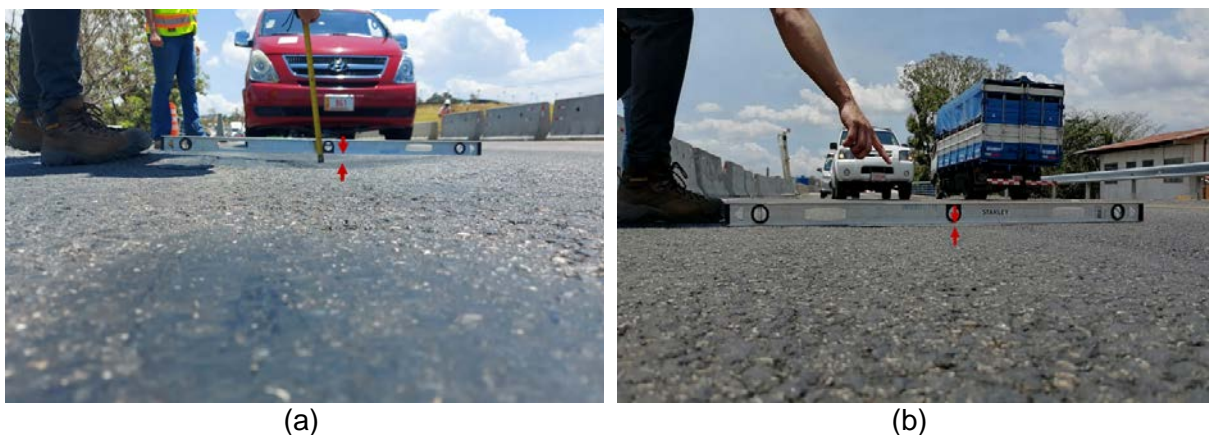
Figura 4. (a) Ahuellamiento de aproximadamente 4 cm (b) Ahuellamiento de aproximadamente 1 cm. Fecha: 18 de marzo del 2021

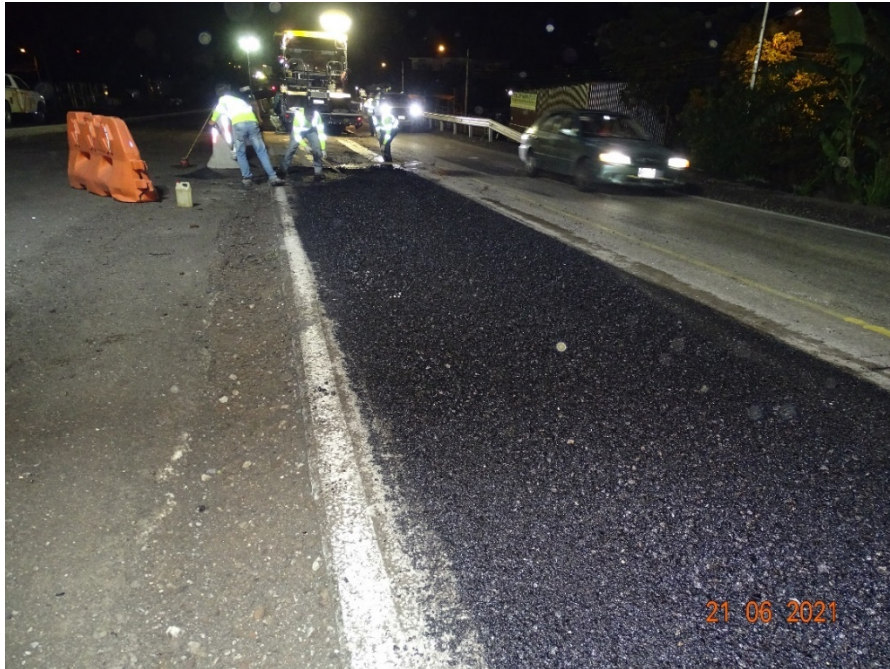
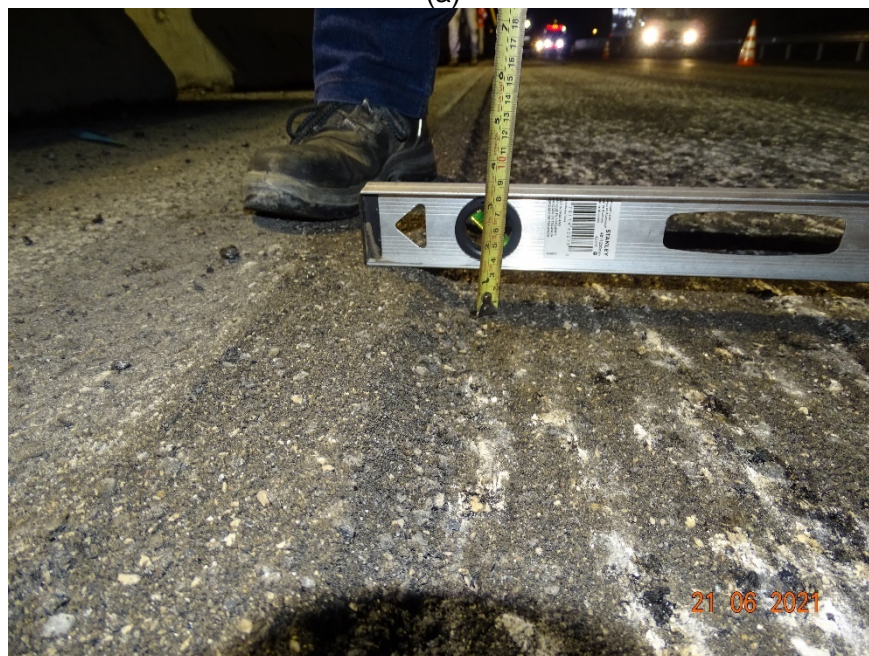
San José – San Ramon, tal y como se aprecia en la Figura 5 (a). Se observaron algunas deficiencias en la colocación de la emulsión asfáltica como riego de liga entre la capa existente y el bache por colocar relacionadas principalmente con el rompimiento de esta, además se pudo constatar que el espesor era aproximadamente de 3 cm a 5 cm, como se observa en la Figura 5 (b). Esto se informó a la UAP por medio de la nota LM-EIC-D-0563-2021 con fecha del 5 de julio del 2021.

Figura 5. (a) Colocación de baches en río Ciruelas (b) Profundidad de bacheo entre 3 cm a 5 cm. Fecha 21 de junio de 2021.

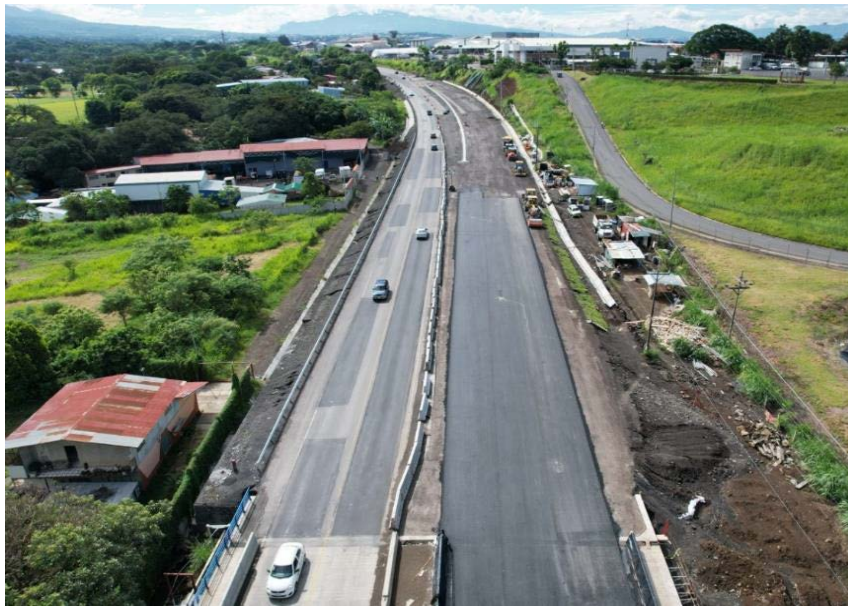
A partir de lo anterior, se evidenció como el Contratista realizó una serie de reparaciones sobre la primera capa colocada y en la cual, producto de la apertura temporal al tránsito, se presentaron deterioros de forma acelerada. El procedimiento de reparación consistió en la colocación de bacheos sobre los carriles del sentido San José-San Ramón con la finalidad de eliminar las zonas con exudación y deformaciones, en la Figura 6 se puede observar el alto porcentaje de zonas bacheadas respecto al área total de estos carriles.

Figura 6. Zonas con bacheos realizados en la primera capa del proyecto. Fuente: Fideicomiso Ruta 1, 2021.

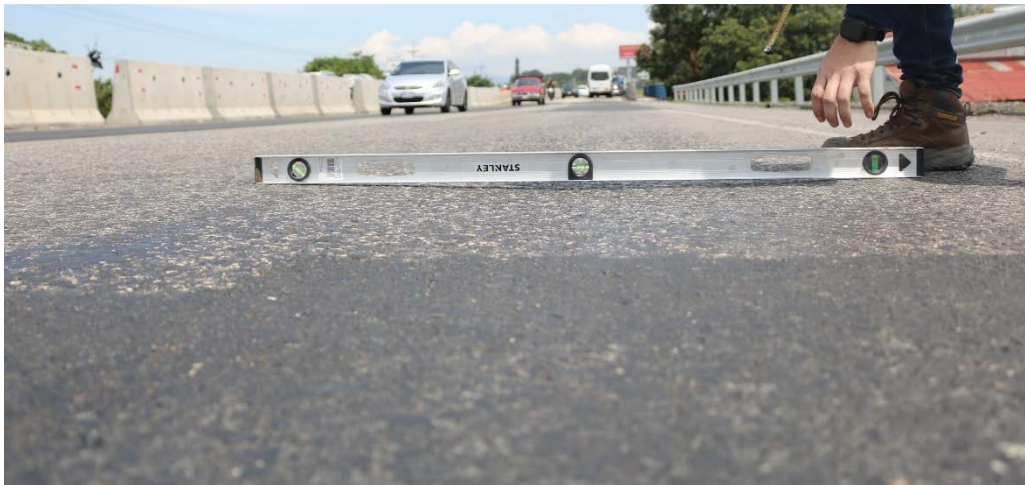
No obstante, durante la visita realizada el 2 de julio del 2021, posterior a la realización de los bacheos, este Equipo Auditor identificó que diferentes zonas que no habían sido reparadas presentaban deformaciones con espesores de hasta 2 cm, tal y como se observa en la Figura 6. La condición observada en los carriles externo y central en el sentido San José San Ramón en la cual se identificaron secciones del pavimento que presentaron deformaciones y que no fueron atendidas por el contratista es una evidencia contundente de que la condición de deterioro era un estado generalizado a lo largo de su longitud, como se mencionó anteriormente, por lo cual no existía justificación técnica para que dichas secciones no hubiesen sido contempladas dentro de las reparaciones realizadas por el Contratista.

Figura 7. Deformación de zonas cercanas a bacheos realizados. Fecha: 2 de julio del 2021

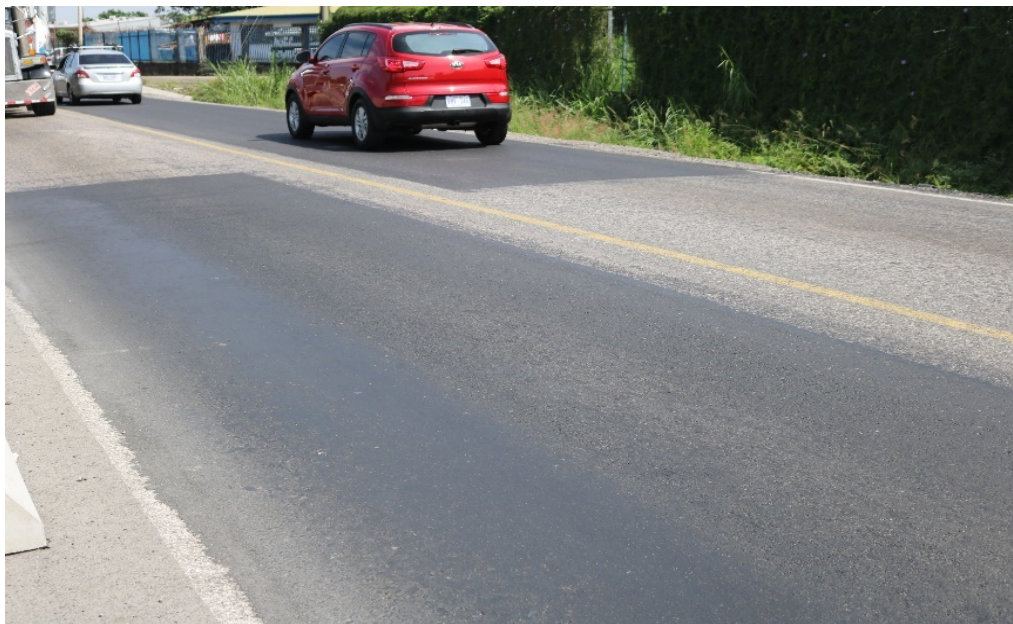
Adicionalmente a lo señalado, se observó que algunas de las mismas reparaciones realizadas por el Contratista CPC presentaron signos de exudación importantes, lo cual se puede apreciar en la Figura 8.

Figura 8. Bache con presencia de exudación. Fecha: 2 de julio del 2021

Asimismo, no se demostró técnicamente, la razón que permitió establecer que no era necesario realizar la intervención generalizada de los carriles y por la cual no se reparó las zonas con deterioros como las identificadas en Figura 8. Sobre esto es necesario tomar en cuenta lo indicado en la subsección 405.10 del Cartel de Licitación e incluida además en el CR-2010 sobre las medidas correctivas, el cual deja en evidencia que antes de ejecutar las actividades correctivas debió regir un análisis y criterio técnico para justificar su elección:

En dicha nota se expresa el criterio de este Equipo Auditor, en el sentido de que se debió valorar si la severidad de los deterioros presentados ameritaba la sustitución total de la capa colocada con un espesor parcial o si bien con la sustitución localizada era suficiente para atender los daños registrados.

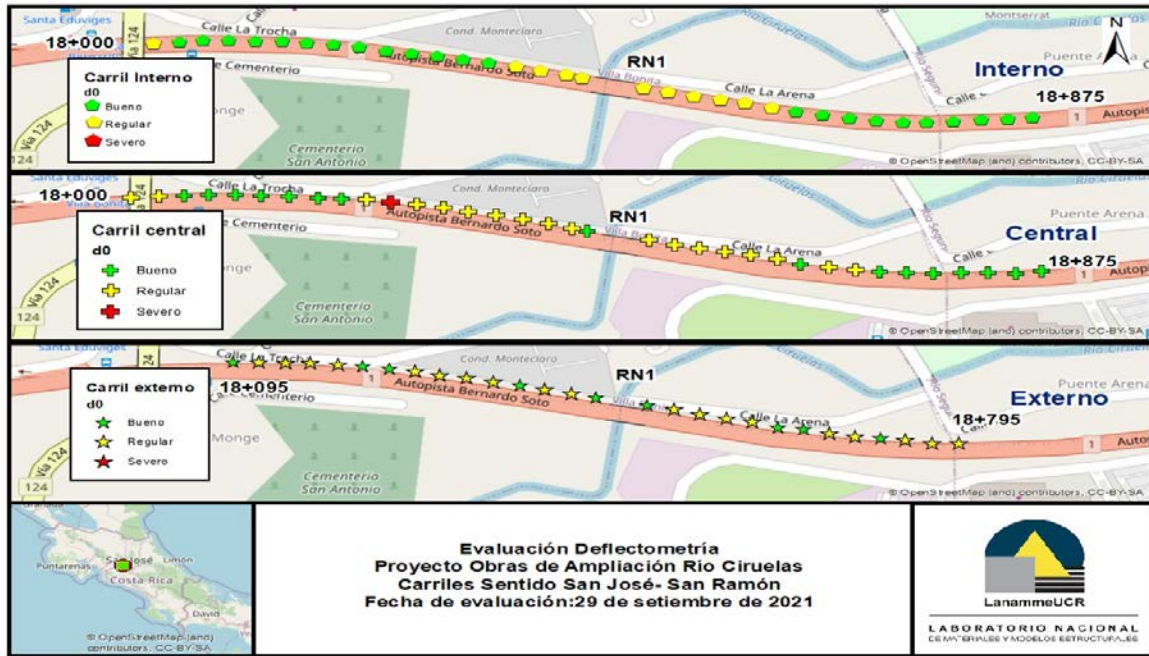
Figura 9. Evaluación estructural mediante el indicador el D0 carriles en el sentido San José San Ramón, Obras de Ampliación río Ciruelas

Igualmente se realizó el análisis de los demás indicadores de Horak, el cual permitió identificar un alto porcentaje de los tramos en condición regular, específicamente para el carril externo se determinó que un 82,14 % de los sectores evaluados presenta esta condición y para el carril central un 51,42 % corresponden a la condición regular, además de identificar un tramo en condición severa (PK 18+250). También, se identificaron secciones del carril central que presentaron una condición severa con base en el parámetro MLI (PK 18+700 – PK 18+325 – PK 18+250 – PK 18+225).

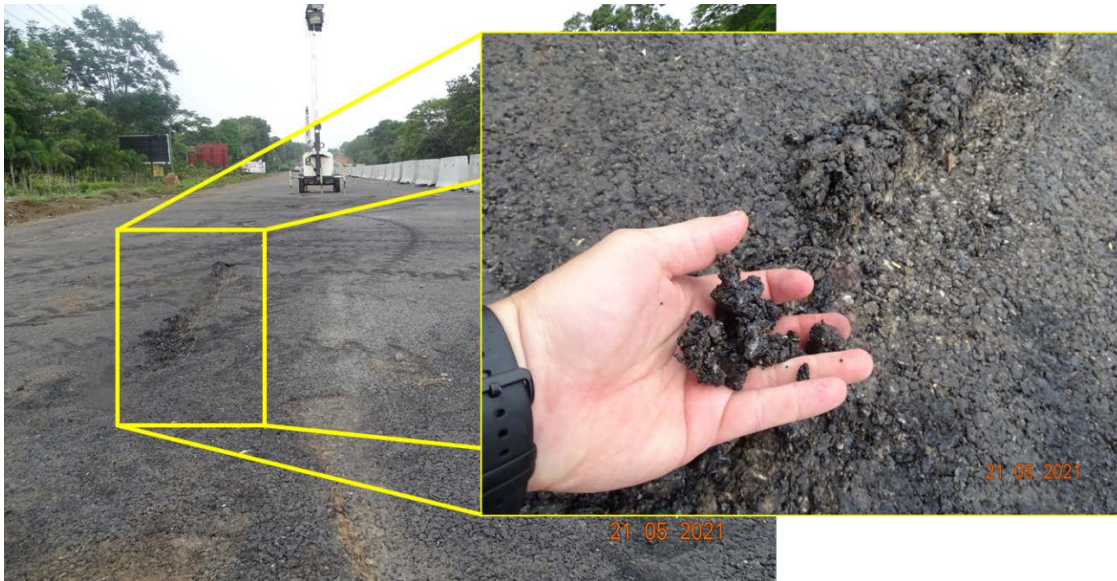
Figura 10. Deterioros en paño de mezcla asfáltica río Alajuela. Fecha: 21 de mayo del 2021

Dentro de lo observado se pudo apreciar el desplazamiento y deformación de la mezcla asfáltica, sobre los cuales se detectaron evidencias del paso de maquinaria sobre la carpeta, asimismo, se identificaron desprendimientos en regiones específicas de la sección. En vista de ello, se realizó la consulta in situ y con base en la información recopilada se pudo identificar que los daños se produjeron por el tránsito de un equipo del tipo back hoe el cual había realizado labores sobre las bermas. En la Figura 11 se puede apreciar con detalle los desprendimientos de material, así como el estacionamiento de equipo sobre la capa asfáltica.

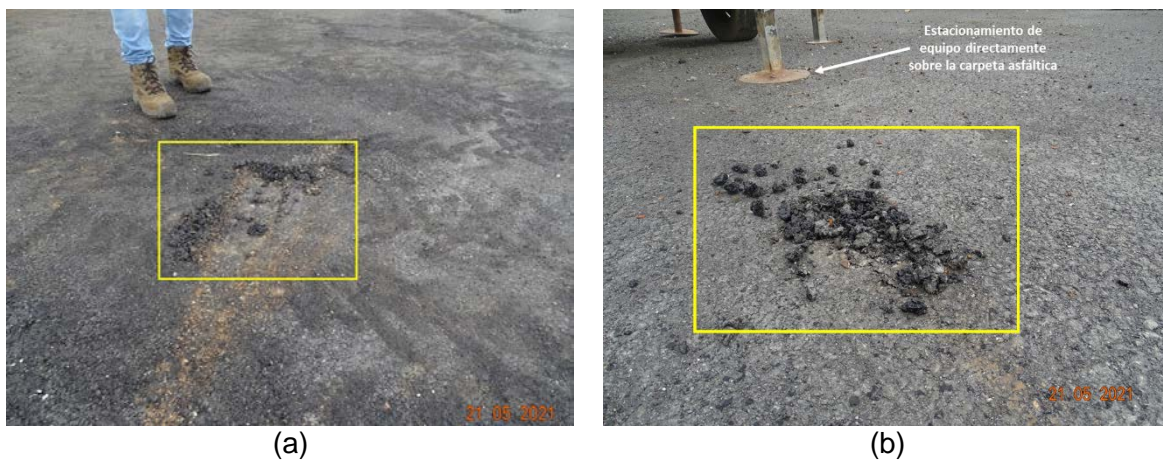
Figura 11. Desprendimientos de mezcla asfáltica. Fecha: 21 de mayo del 2021

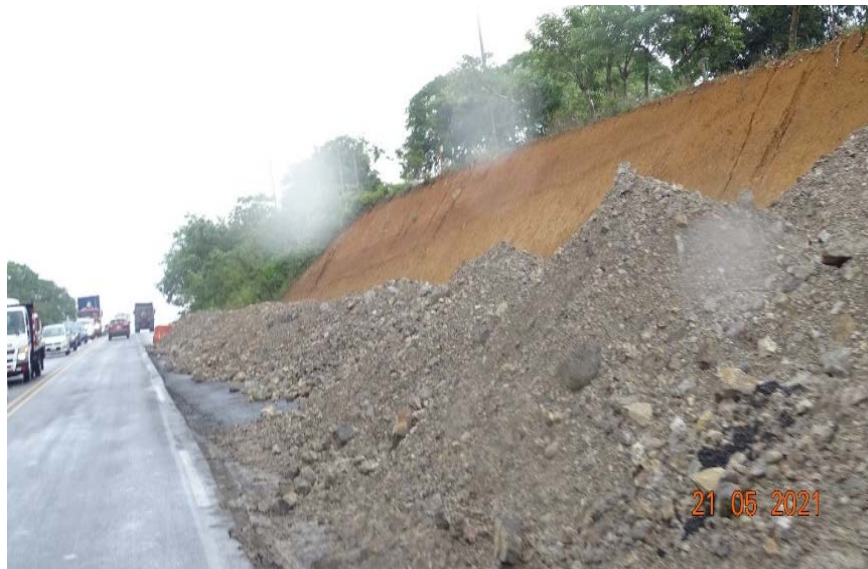
Figura 12. Colocación de préstamo sobre la capa asfáltica. Fecha: 21 de mayo del 2021

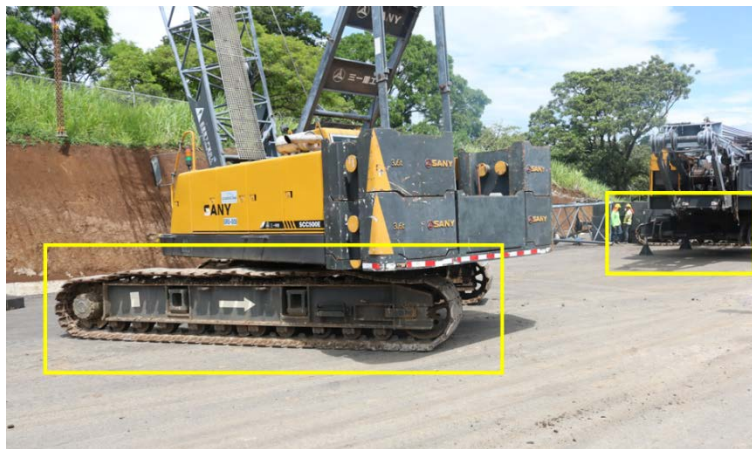
Figura 14. Maquinaria pesada en obras del Puente río Segundo. Fecha: 4 de junio del 2021

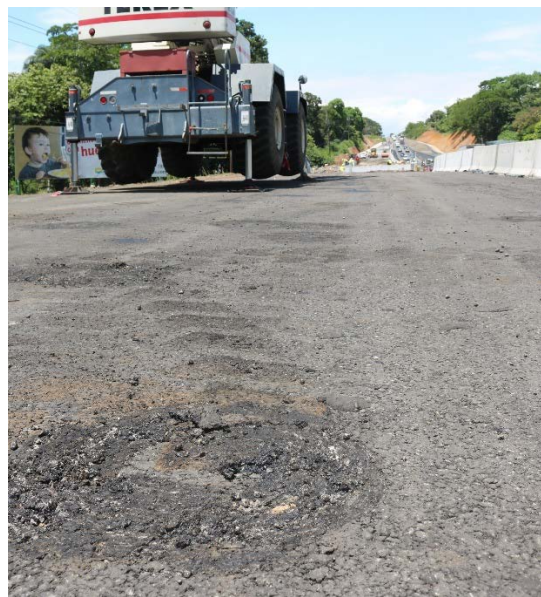
En consecuencia, se identificaron daños y múltiples deterioros que se pueden atribuir directamente al estacionamiento y movimiento de la maquinaria. En el proyecto de Ampliación del Puente río Alajuela, se provocaron deformaciones sobre la capa asfáltica y algunos desprendimientos de material en los sectores del tránsito del equipo, esto se puede visualizar en la Figura 15 y Figura 16.

Figura 15. Deterioros por estacionamiento de maquinaria río Alajuela. Fecha: 4 de junio del 2021

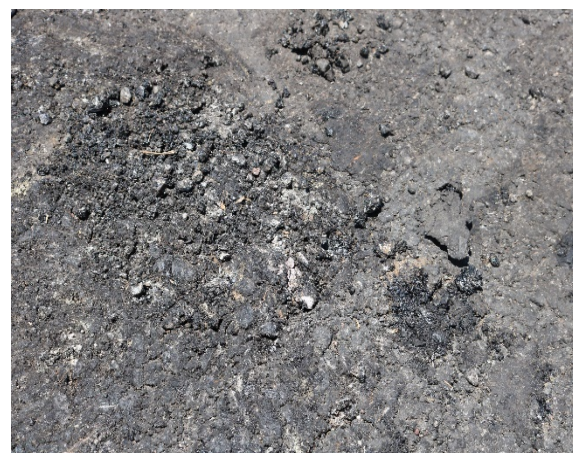
Figura 16. Desprendimientos y deformaciones río Alajuela. Fecha: 4 de junio del 2021

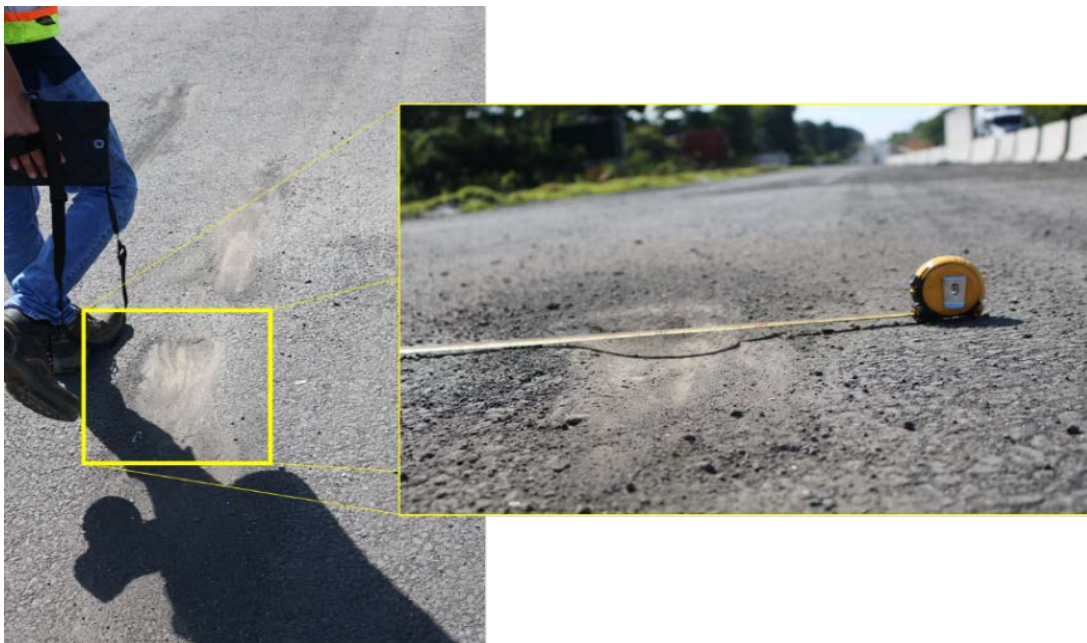
Figura 17. Deformación cubierta de polvo y arena. Fecha: 2 de julio del 2021

Sobre esta situación, el Equipo Auditor, señaló a la UAP mediante la nota LM-EIC-D-0608-2021 del 14 de julio del 2021, la importancia de realizar un barrido constante sobre la superficie para identificar las deformaciones que han sido indicadas con anterioridad o la posible aparición de nuevos deterioros, con la finalidad de que se pudieran atender de previo a la colocación de la segunda capa.

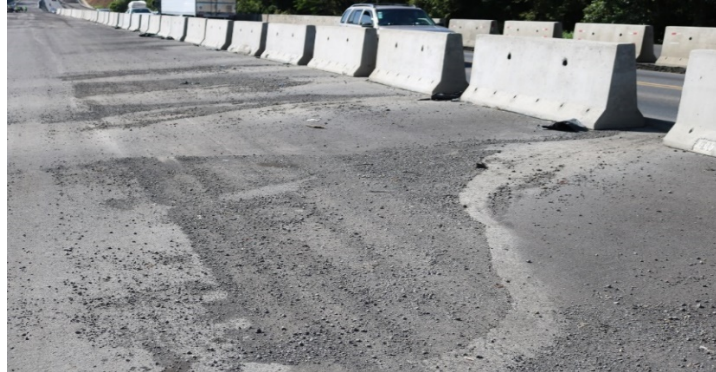
Figura 18. Secciones de la ruta donde se habían identificado deformaciones cubiertas de polvo y arena.
Fecha: 2 de julio del 2021

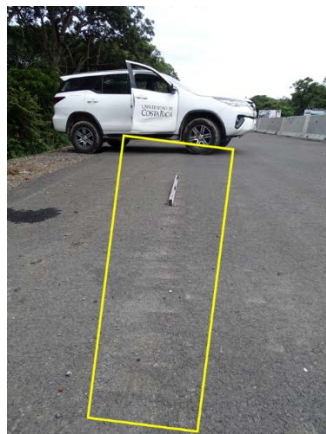
Figura 19. Deformaciones en mezcla asfáltica y ahuellamiento producto del paso de maquinaria, carriles en sentido San Ramón-San José. Fecha: 9 de julio del 2021.

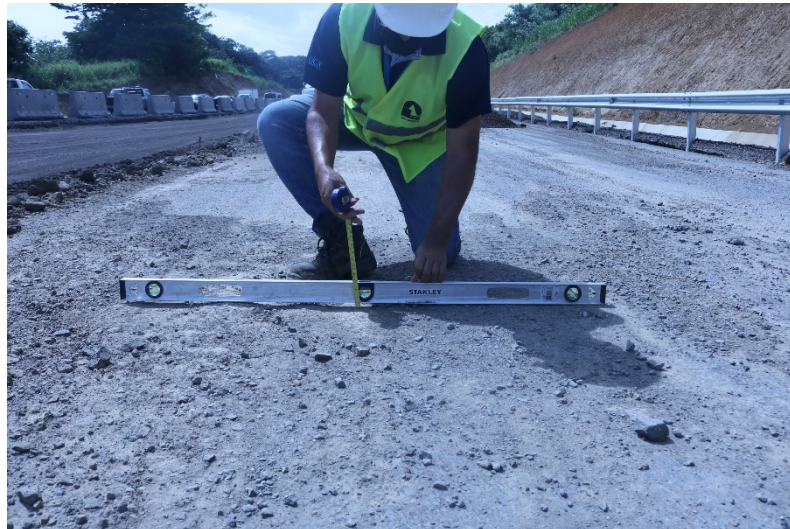
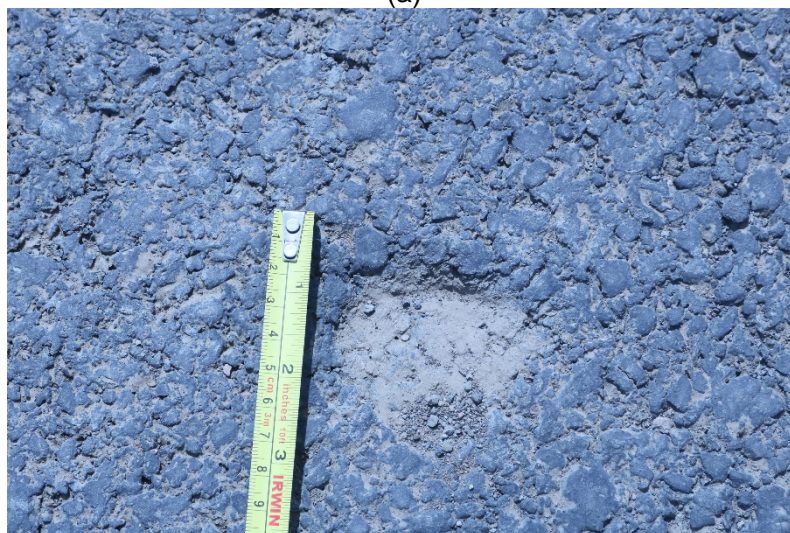
Figura 20. (a) Material granular adherido a carpeta asfáltica (b) Deterioros superficiales en carpeta asfáltica. Fecha: 21 de julio del 2021

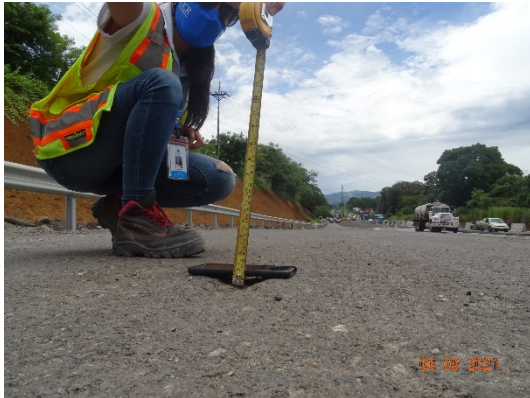
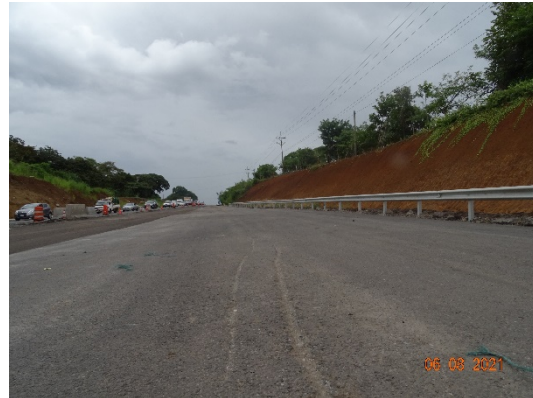
Figura 21. Deterioros superficiales generados por maquinaria para remover el material de préstamo apilado en primera capa carril externo San Ramón-San José. Fecha: 06 de agosto del 2021

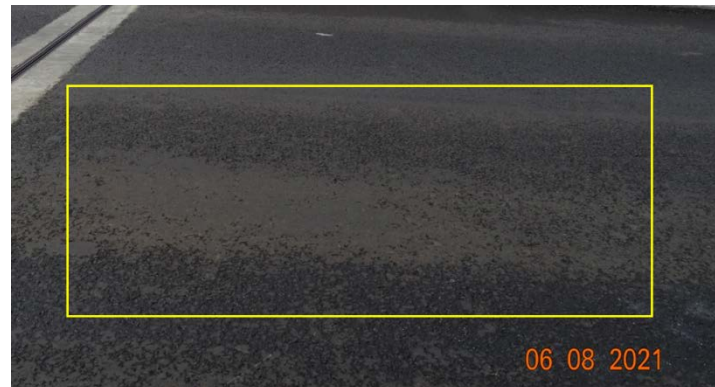
Figura 24. Signos de exudación sentido San Ramón-San José, puente sobre el río Ciruelas. Fecha: 06 de agosto del 2021

Como antecedente a esta condición, ya se habían identificado signos de exudación y deformaciones sobre la mezcla asfáltica en la capa intermedia colocada en el puente sobre el río Ciruelas, estos deterioros habían sido advertidos a la UAP en diferentes oficios enviados durante el proceso de auditoría y se atendieron mediante bacheos localizados, sin embargo, incluso en los bacheos realizados se identificaron exudaciones, como se detalló en el primer hallazgo del presente informe.

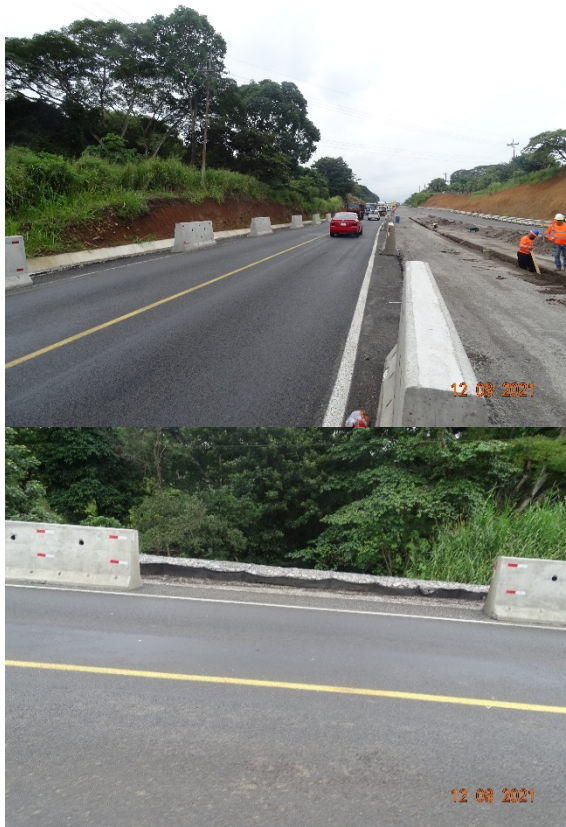
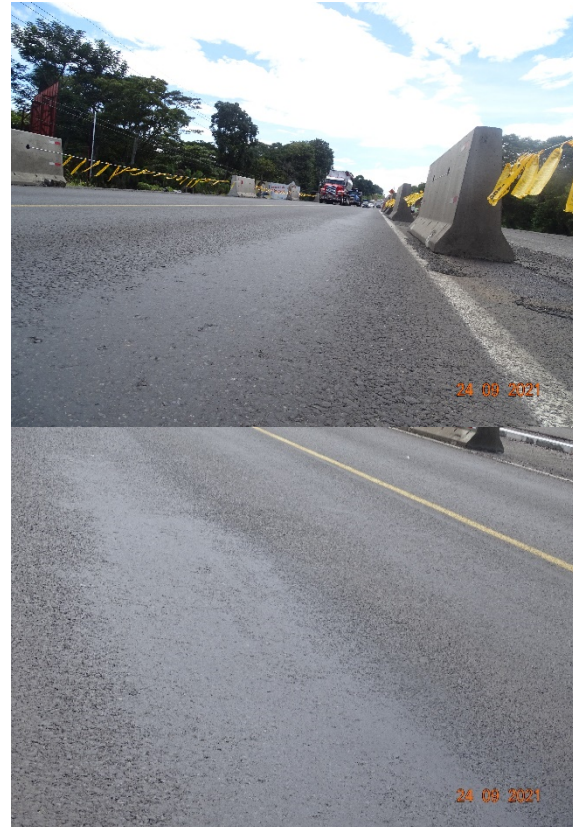
Figura 26. Severidad de la exudación en capa de ruedo, Obras de Ampliación río Alajuela

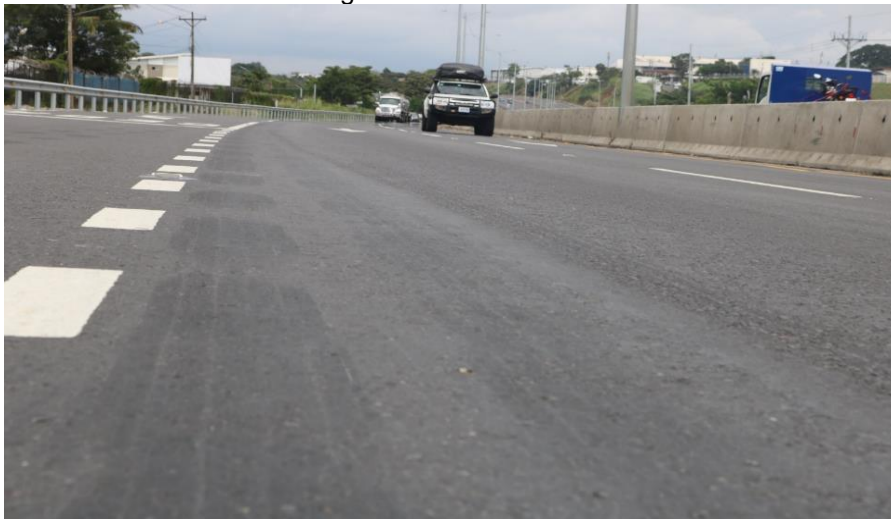
Figura 36. Exudación carril central en sentido San José-San Ramón cercanos a 18+770, Obras de ampliación del río Ciruelas. Fecha 22 de agosto de 2022

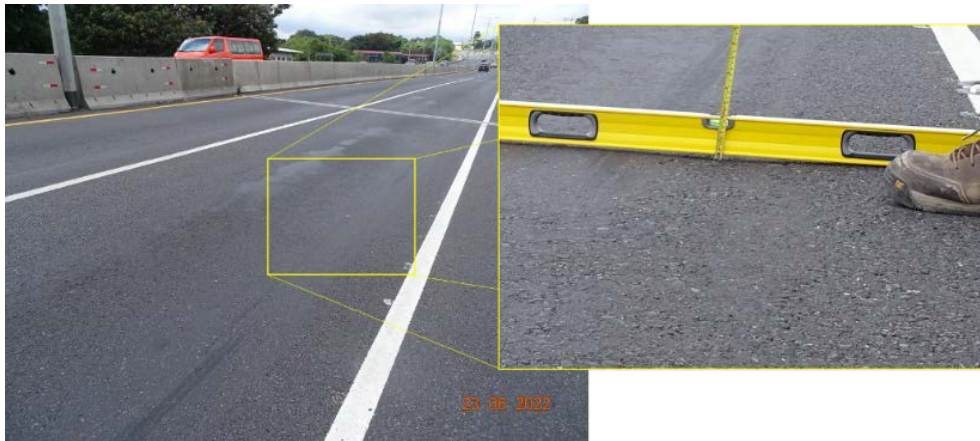
Para el proyecto sobre el río Ciruelas, en las visitas del 23 de junio y 22 de agosto de del 2022 se detectaron deformaciones en el carril interno del sentido San José – San Ramón (Figura 47) y en el carril central e interno del sentido San Ramón – San José (Figura 48) y que no se habían identificado durante el desarrollo de las obras y en visitas previas. En cada uno de los casos las deformaciones evidenciadas superaron los 10 mm de profundidad.

Figura 48. Deformación superior a 1 cm carril central sentido San Ramón – San José, Puente sobre el río Ciruelas. Fecha: 23 de junio del 2022

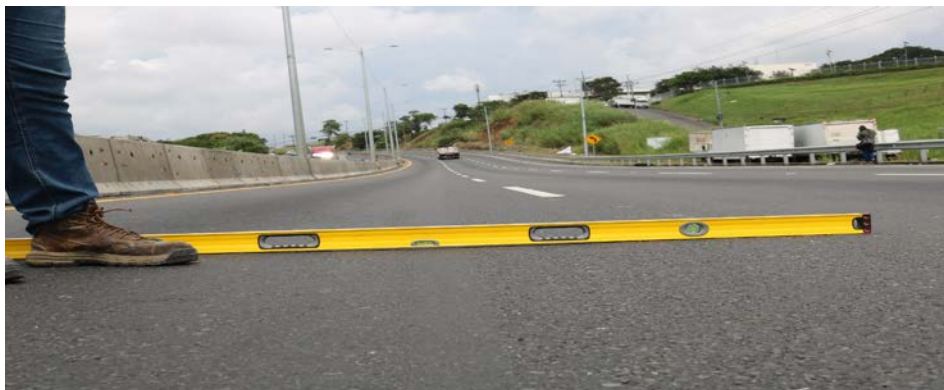
Figura 49. Ahuellamiento Obras de Ampliación Río Segundo cercano a estacionamiento 18+660, carril interno sentido San Ramón- San José. Fecha 22 de agosto de 2022

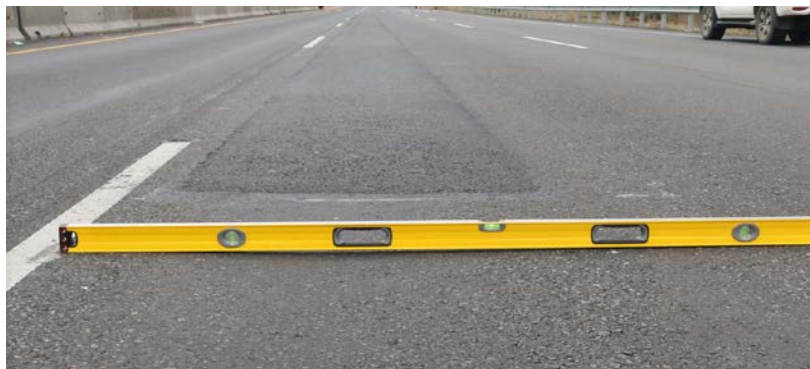
Figura 54. Ahuellamiento Obras de Ampliación Río Alajuela cercano a estacionamiento 26+960, carril central Sentido San José-San Ramón. Fecha 22 de agosto de 2022

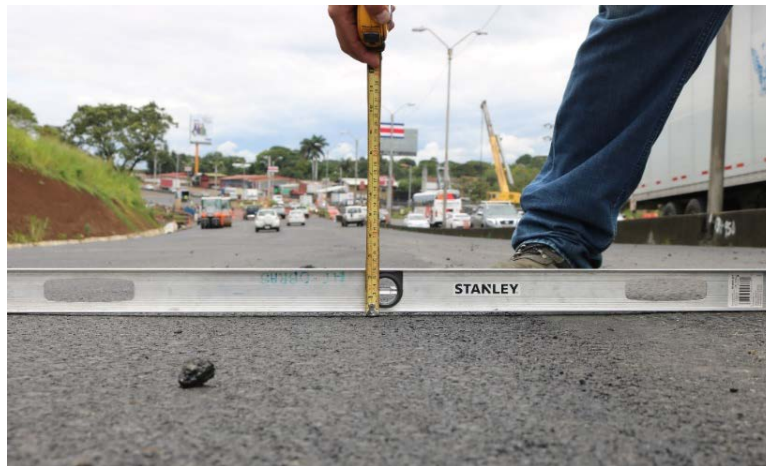
Figura 56. Diferencias de nivel en junta longitudinal puente sobre el río Segundo. Fecha: 26 de agosto del 2021

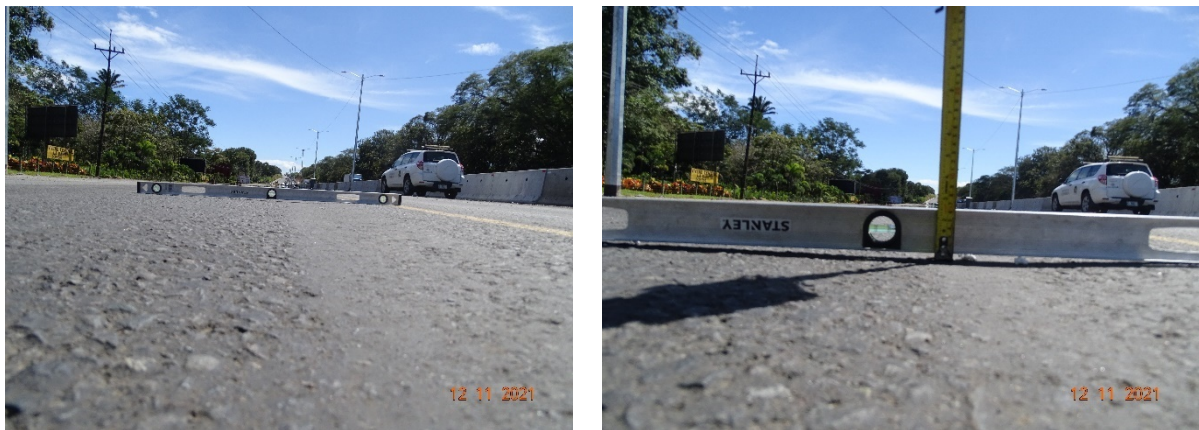
Figura 58. Diferencias de nivel entre juntas puente sobre el río Alajuela. Fecha: 12 de noviembre del 2021

De acuerdo con lo observado la falta de continuidad provocó acumulación de agua en la zona de la junta longitudinal. Esta concentración de humedad favorece la formación de deterioros como desprendimiento o desnudamiento de agregados, además, aumenta la susceptibilidad ante el mecanismo de falla de daño por humedad, además es importante mencionar que durante la visita se pudo constatar que la diferencia de nivel entre juntas era superior a 1 cm en algunos puntos. Estas observaciones fueron remitidas a la UAP mediante la nota LM-EIC-D-0775-2021 del 14 de setiembre del 2021 donde además se recomendó, fortalecer las labores de inspección durante el proceso constructivo de capas asfálticas, especialmente sobre el acabado final de las capas asfálticas, ya que es en esta etapa donde se pueden hacer las correcciones y ajustes con una mayor facilidad que una vez ya construidos.
