Informe: EIC-Lanamme-INF-0292-2023

INFORME DE INSPECCIÓN ESPECIAL

PUENTE SOBRE EL RÍO ZAPOTE RED VIAL CANTONAL DE UPALA

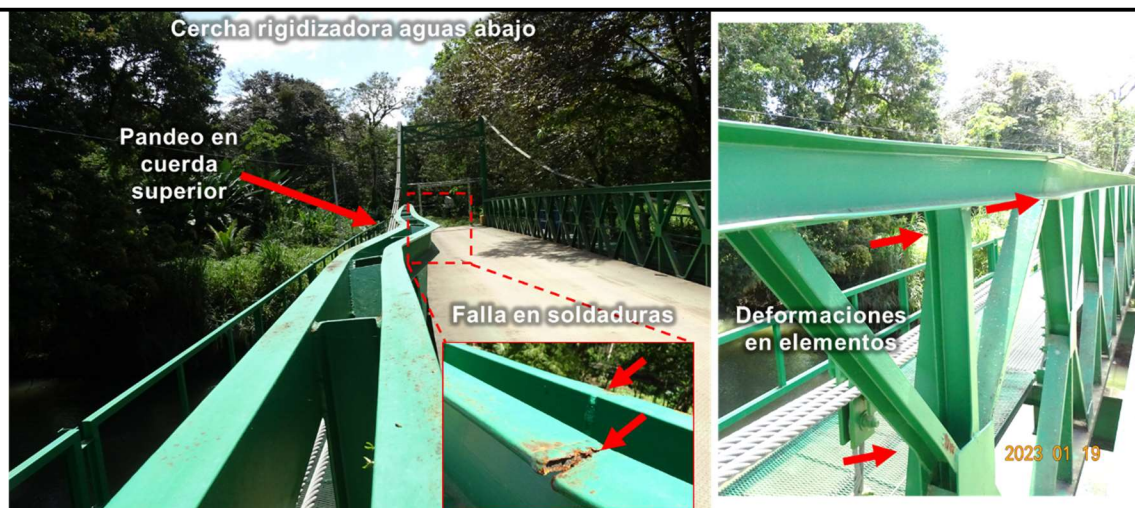
Elemento	Deficiencia o aspecto evaluado	Calificación de la condición debida a la deficiencia
Elementos principales – cerchas rigidizadoras [41101]	Deformación	Falla inminente (6)

Entre aproximadamente el 10 % y 15 % de la longitud de ambas cerchas rigidizadoras de la superestructura n.º 1 hay elementos de la cuerda superior, elementos diagonales y elementos verticales que se encuentran severamente deformados por pandeo lateral de la cuerda superior. En el caso de la cuerda superior se evidencia que existen fallas de uniones soldadas en las zonas donde se presenta la deformación por pandeo. Se requiere realizar una evaluación estructural para identificar las posibles causas del pandeo observado durante la visita, el cual afecta el comportamiento estructural de ambas cerchas rigidizadoras, así como para identificar la forma de rehabilitar el puente.

Elemento	Recomendación	Referencias bibliográficas
General	<p>Gestión del puente: Mantener la restricción para el tránsito de vehículos pesados sobre el puente hasta que se determine las razones por las cuales se presentaron las deficiencias encontradas y se realicen las acciones correctivas necesarias para garantizar el paso seguro de los vehículos sobre el puente.</p>	
Elementos principales [41101]	<p>Programa de Mejoramiento: Realizar una evaluación de capacidad de carga con el fin de determinar el nivel de seguridad del puente y definir las medidas para rehabilitar la superestructura. Asimismo, a partir de los resultados obtenidos en dicha evaluación determinar si el pandeo de la cuerda superior se produjo debido a una sobrecarga del puente o por falta de capacidad de las cerchas rigidizadoras.</p>	The Manual for Bridge Evaluation (AASHTO, 2018) – Sección 6 relacionada con las evaluaciones de capacidad de carga

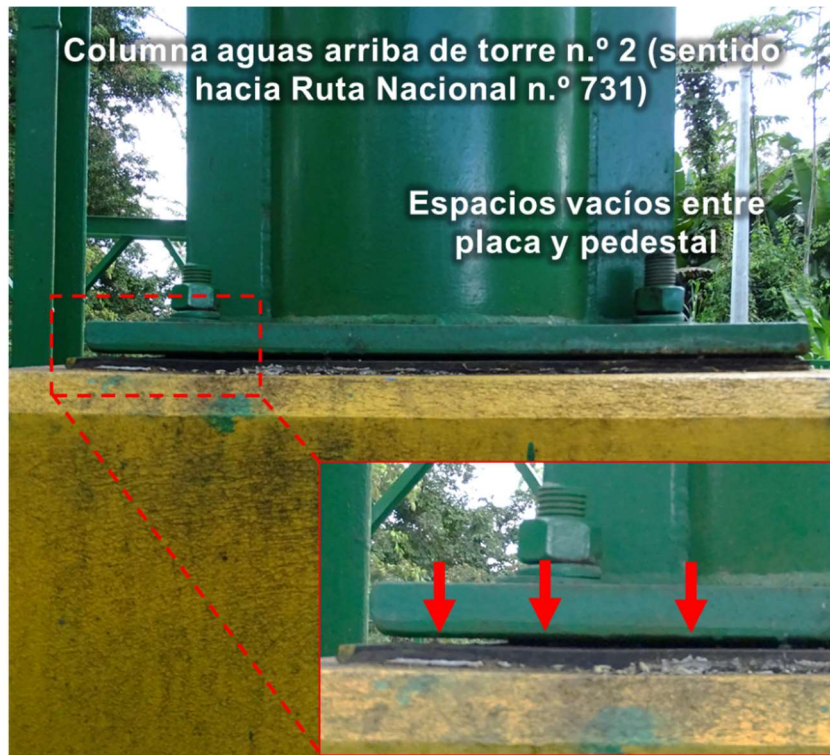
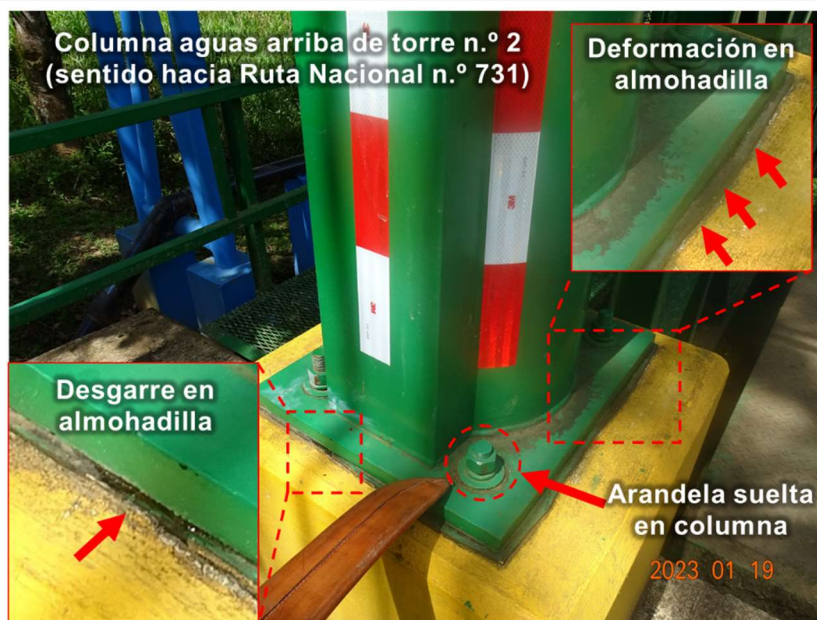
Elemento/s	Deficiencia o aspecto evaluado	Calificación de la condición debida a la deficiencia
Conexión placa base de las columnas de las torres	Condición de conexión	Regular (3)
Observaciones		
<p>Se encontró en sitio almohadillas elastoméricas bajo las placas de asiento de las cuatro columnas de las torres, las cuales no se encuentran indicadas en los planos de diseño del puente. Por tanto, se desconoce la razón de su incorporación en la construcción del puente. Todas las almohadillas elastoméricas presentan deformación en sus bordes, y adicionalmente las almohadillas de la torre n.º 2 presentan desgarres según se muestra en la evidencia fotográfica, lo que ha generado espacios vacíos entre la placa de acero de las columnas y la superficie del pedestal de concreto. Estas deficiencias demuestran que las cargas que transmiten las placas de asiento de las columnas a sus respectivos pedestales, posiblemente hayan excedido la capacidad de las almohadillas.</p> <p>Asimismo, una de las arandelas de presión de los pernos de anclaje de la columna ubicada aguas arriba de la torre n.º 2 se encuentra suelta, lo que demuestra que la base de la columna presenta movimiento posiblemente producto de la colocación de la almohadilla.</p>

Conexión placa base de las columnas de las torres	<p>Evaluación estructural: Identificar si las almohadillas elastoméricas fueron concebidas como elementos permanentes del puente, comparar su capacidad de carga con respecto a las cargas actuantes de las columnas de las torres y proponer un proceso de reparación o sustitución según los resultados de esta evaluación.</p>
