## Informe de Auditoría Técnica:

Evaluación del desempeño de rutas de lastre atendidas mediante capas de protección superficial

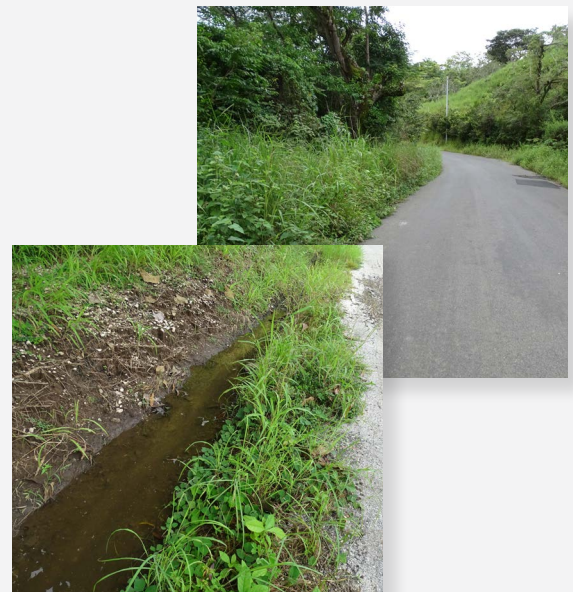
Se evidenció el crecimiento de vegetación sobre la cuneta, y en general la obstrucción de cunetas por exceso de sedimentos, esta condición aumenta la probabilidad de que se generen acumulaciones de agua por periodos prolongados de tiempo que afecten la durabilidad de los trabajos ejecutados. Además, se observó que los carteles de licitación para la atención de rutas de lastre, mediante sellos asfálticos, establecen un bombeo mínimo (pendiente transversal) de 6 %, este valor se considera elevado si se toma en cuenta que el sello asfáltico ofrece una impermeabilización a la superficie de ruedo y genera un aumento en las velocidades de operación, representando en este caso un riesgo a la seguridad vial de los usuarios.

**Mantenimiento:** Establecer políticas para el mantenimiento rutinario de la calzada y drenajes de estas rutas, entendiendo que el presupuesto es limitado, el mantenimiento rutinario y preventivo permite evitar que se llegue rápidamente de una condición buena a donde la ruta requiera de montos mayores para su atención (actividades de rehabilitación o reconstrucción). Para esto, se considera necesario que la Administración cuente con lineamientos estandarizados para el inventariado y manejo de expedientes de estas rutas.

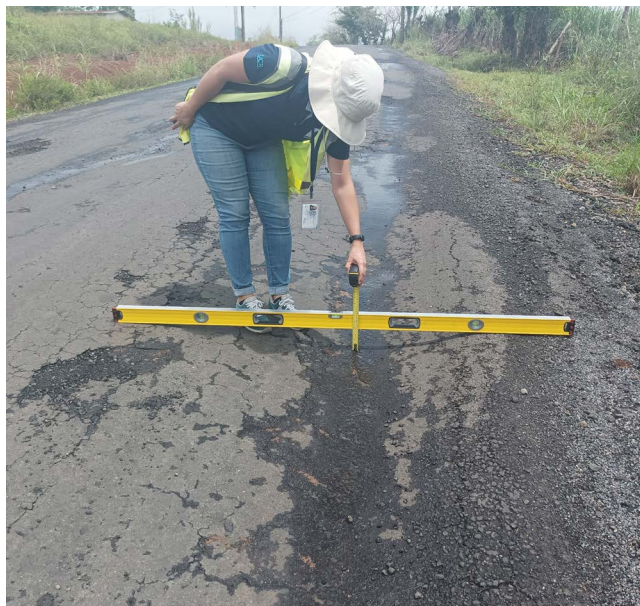
El proyecto presentó deterioros en su etapa de ejecución y posteriormente al momento en que se da su recepción definitiva. La Administración sugiere que estos deterioros obedecen en parte a las características del material de perfilado disponible, así como la insuficiente capacidad estructural de la carretera ante las demandas de tránsito y condiciones de humedad de la zona. Adicional a los aspectos señalados por la Administración, se evidenció que en algunos tramos del proyecto la base granular permaneció expuesta más de dos meses previo a la colocación del sello asfáltico. Por otra parte, se observó que las labores de colocación del sello se realizaron desde el inicio de la ruta, lo que incide en que la carga de las vagonetas de transporte de materiales y maquinaria del proyecto se desplazaran sobre las obras recién ejecutadas y en proceso de ejecución, situación favorece el deterioro de la estructura.

**Metodología constructiva:** Se recomienda que, como parte de los lineamientos para la atención a rutas de lastre, los trabajos de colocación de material granular, así como el sello, se realicen desde el final del proyecto hasta su inicio, o en función del lugar de donde se acarrea el material. Esto con el fin de evitar que el paso de la maquinaria pesada que se dirige el frente de obra transite constantemente sobre los elementos que se encuentran en proceso constructivo.
