Informe: EIC-Lanamme-INF-1113-2022

Evaluación del estado de las rutas nacionales y desempeño en proyectos de Conservación Vial

Preparado por:
**Unidad de Auditoría Técnica
LanammeUCR**

San José, Costa Rica
Marzo, 2023

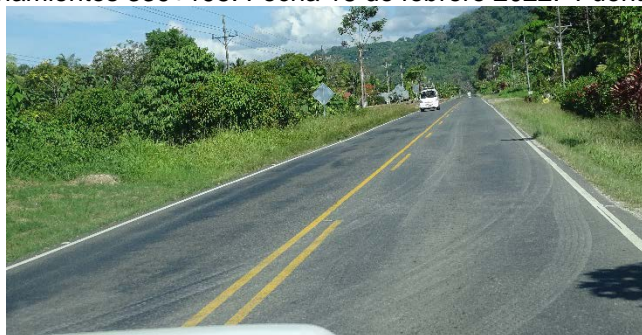
Figura 3. Exudación. Ruta Nacional 2, Sección de control 60001 (Ciudad Neily R237 y R608– Paso Canoas R238). Estacionamientos 339+195. Fecha 18 de febrero 2022. Fuente: LanammeUCR

Las dos figuras anteriores muestran la condición de exudación en distintos estacionamientos de la ruta, esta condición se refiere al ascenso del asfalto y agregado fino de la mezcla asfáltica a la superficie de rueda. Esta condición dificulta que se genere la suficiente fricción necesaria para el frenado, tracción y maniobrabilidad de los vehículos y en condiciones de lluvia favorece el hidroplaneo, lo que constituye un factor de riesgo para los usuarios de esta ruta.

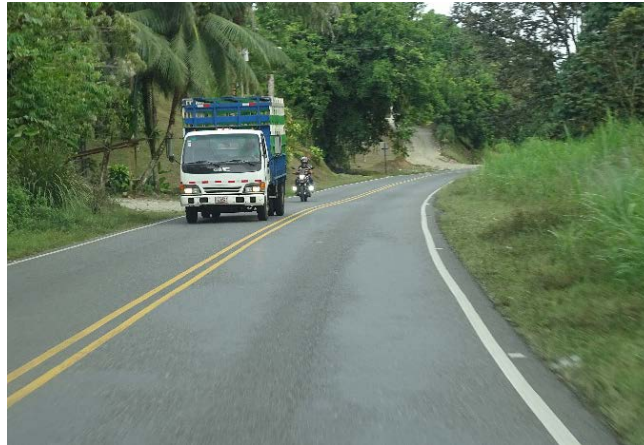
Figura 4. Exudación. Ruta Nacional 2, Sección de control 60012 (Límite Cantonal Osa/Golfito Río Esquinas - Río Claro R14). Estacionamiento 312+760. Fecha 17 de febrero 2022. Fuente: LanammeUCR

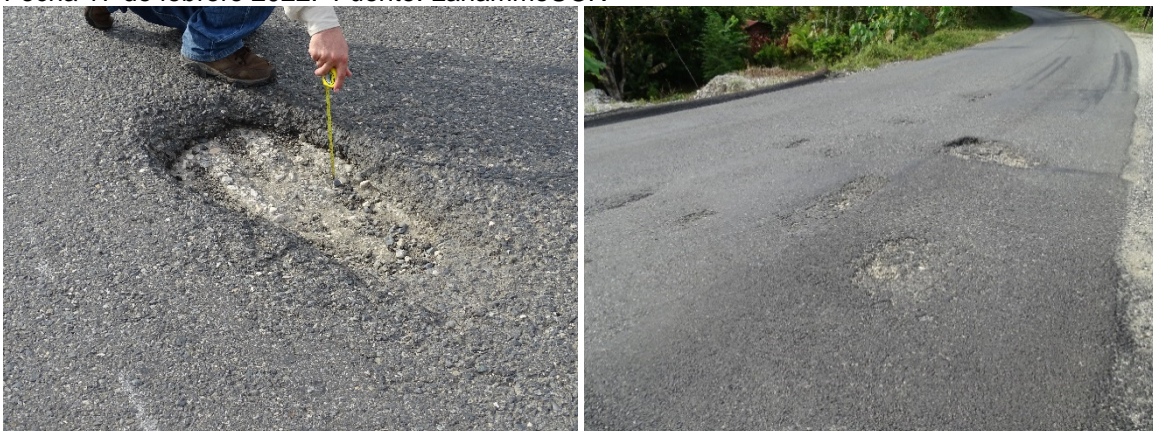
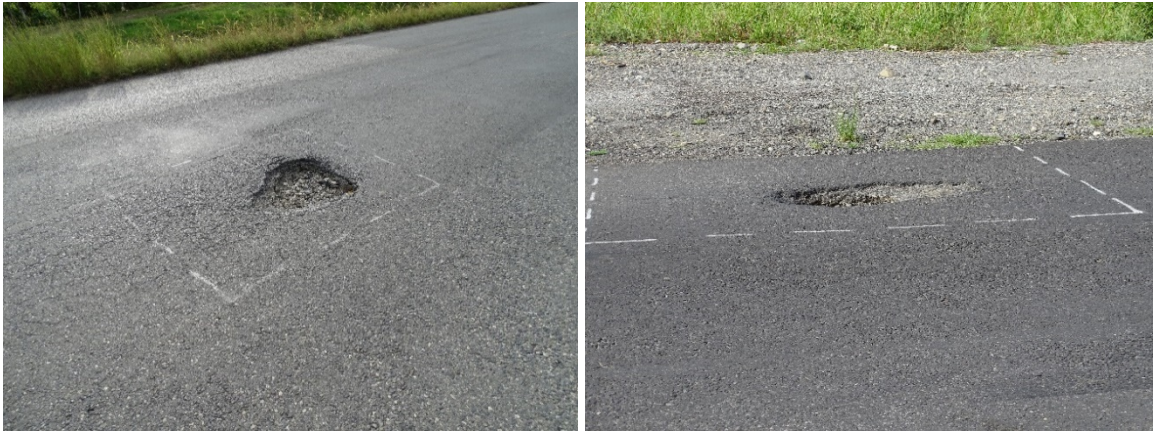
Figura 5. Formación de huecos en superficie de rodamiento. Ruta Nacional 2, Sección de control 60030 (Palmar Norte R34 – Chacarita R245). Estacionamientos 276+320, 277+230, 277+420 y 283+160. Fecha 17 de febrero 2022. Fuente: LanammeUCR

En relación a esta situación presentada, esta Ingeniería de Proyecto, comunicó a la empresa contratista, realizar la respectiva corrección de defectos en las actividades de bacheo a profundidad con MAC (procedimiento Licitación Pública Nacional 2014LN-000018-0CV00) y el bacheo con MAC (Licitación Pública Nacional 2014LN-000017-0CV00) donde amerite la intervención, previo a la Recepción de Obra Definitiva, de acuerdo a lo establecido en el artículo N° 202 del Reglamento a la Ley de Contratación Administrativa, en su versión actualizada y lo estipulado en el Cartel Licitatorio, sección 26. Defectos.

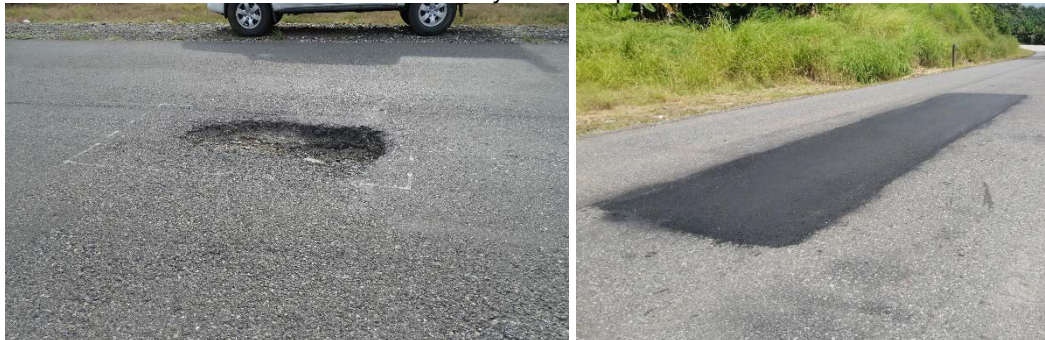
Figura 6. Condición de hueco el 17 de febrero del 2022 y condición de reparación el 14 de septiembre de 2022, Ruta Nacional 2, Sección de control 60030 (Palmar Norte R34 – Chacarita R245). Estacionamiento 272+467. Fecha 17 de febrero y 14 de septiembre del 2022. Fuente: LanammeUCR

En visita del 14 de septiembre de 2022 se pudo constatar que estos deterioros efectivamente fueron reparados como lo indicó la Administración, las fotografías a continuación muestran algunos ejemplos de puntos donde se registró un hueco y actualmente ya hay bacheo.

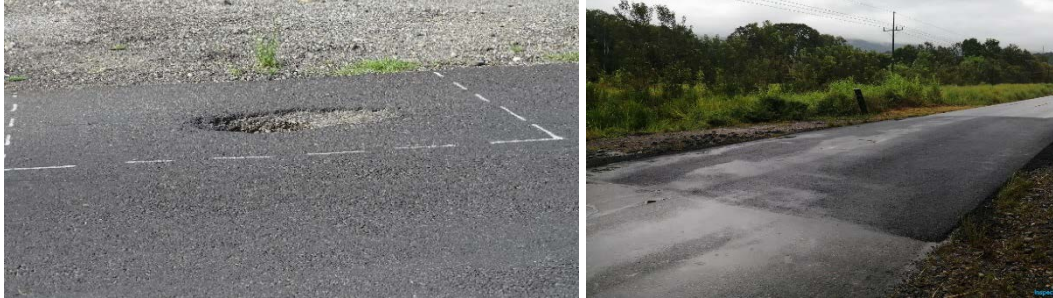
Figura 7. Condición de hueco el 17 de febrero del 2022 y condición de reparación el 14 de septiembre de 2022, Ruta Nacional 2, Sección de control 60030 (Palmar Norte R34 – Chacarita R245). Estacionamiento 273+620. Fecha 17 de febrero y 14 de septiembre del 2022. Fuente: LanammeUCR

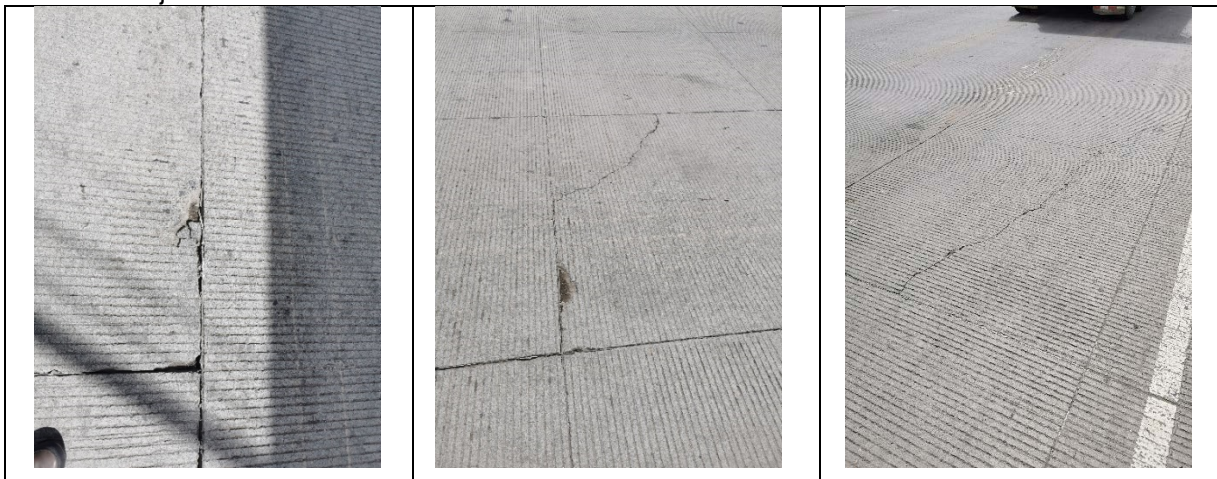
Figura 8. Deterioros observados en Ruta Nacional 2, Sección de control 30730 (Límite Cantonal La Unión / Cartago (Quebrada Quirazú) - Taras (Ruta 236)). Entre los estacionamientos 17+867 a 18+879. Fecha 15 de junio de 2022. Fuente: LanammeUCR

Se debe indicar que se observaron deterioros de diferente naturaleza, muchos en condición severa y que comprometen la vida útil de esta estructura que fue diseñada para un periodo de vida útil de 20 años y hasta el momento ha cumplido tan solo con la mitad de ese periodo (10 años).

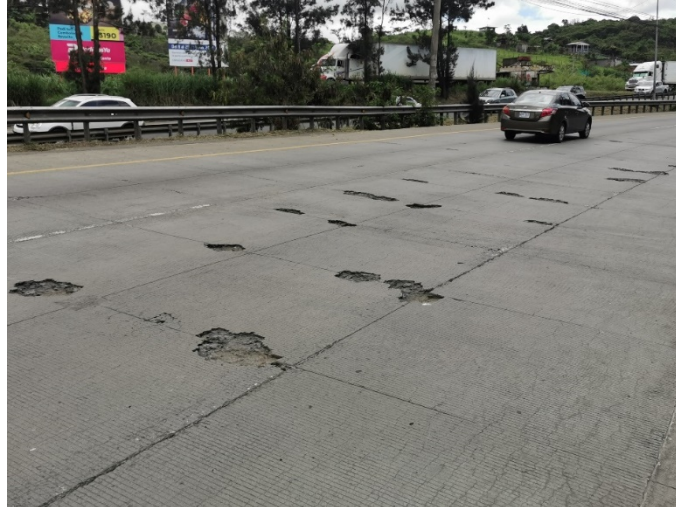
Figura 9. Condición severa de deterioro de juntas en Ruta Nacional 2, Sección de control 30730 (Límite Cantonal La Unión / Cartago (Quebrada Quirazú) - Taras (Ruta 236)). Estacionamiento 18+690. Fecha 15 de junio de 2022. Fuente: LanammeUCR

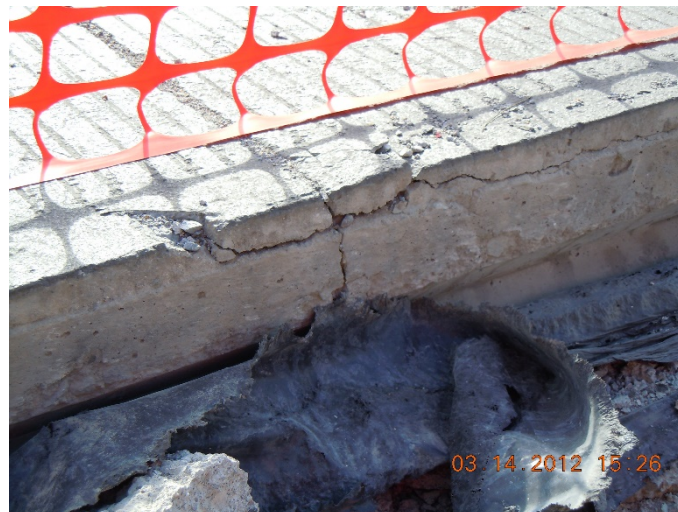
Figura 10. Deterioro evidenciado durante el proceso constructivo. Ubicación: ruta nacional 2, km 18+700. Sección de control 30730, Lte. Cant. La Unión/Cartago - Taras. Fecha: 14 de marzo de 2012. Fuente: LanammeUCR.

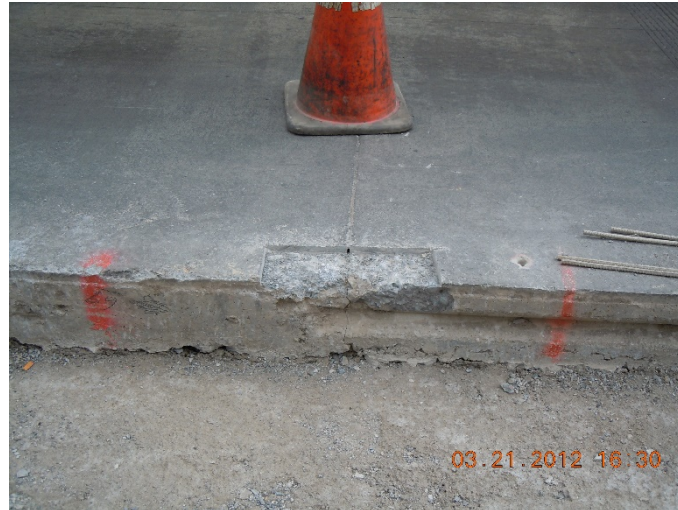
Figura 11. Bacheo a espesor parcial realizado. Ubicación: ruta nacional 2, km 18+700. Sección de control 30730, Lte. Cant. La Unión/Cartago - Taras. Fecha: 21 de marzo de 2012. Fuente: LanammeUCR

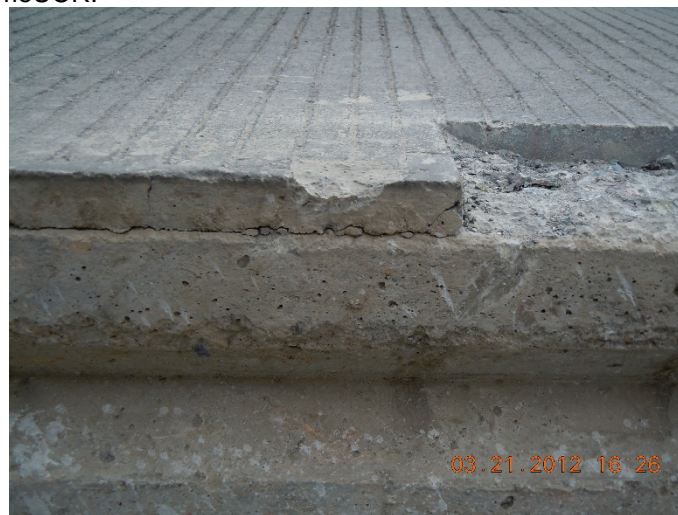
Figura 12. Las reparaciones realizadas no abarcaban la totalidad de las grietas. Ubicación: ruta nacional 2, km 18+700. Sección de control 30730, Lte. Cant. La Unión/Cartago - Taras. Fecha: 21 de marzo de 2012. Fuente: LanammeUCR.

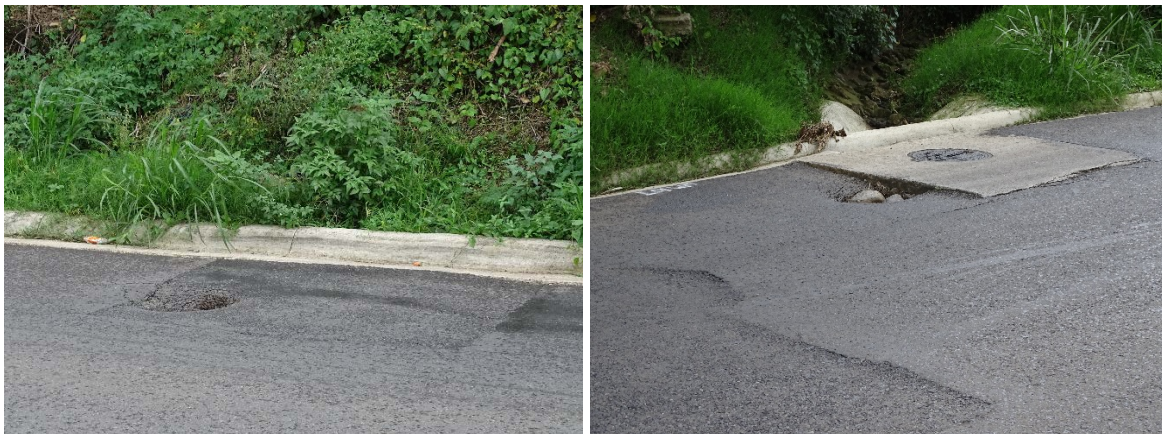
Figura 13. Huecos sobre bacheos, Ruta Nacional 117, Sección de control 19035 (El Límite (RN102) – Límite Provincial San José/Heredia (Río Virilla)) Estacionamiento 24+290. Fecha 11 de mayo de 2022. Fuente: LanammeUCR

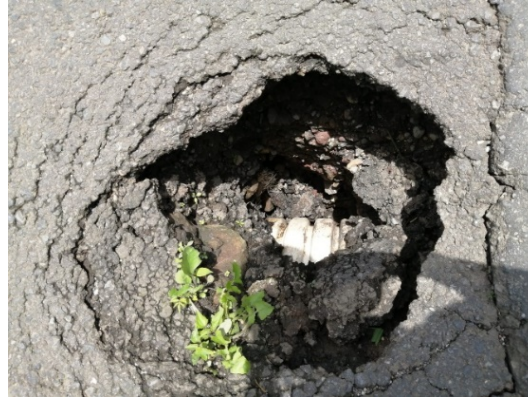
En la siguiente fotografía se muestra uno de los huecos observados, donde hay un hundimiento de la mezcla asfáltica y no hay ninguna estructura de protección entre el pavimento y la tubería.

Figura 14. Hundimiento de mezcla asfáltica Ruta Nacional 117, Sección de control 19035 (El Límite (RN102) – Límite Provincial San José/Heredia (Río Virilla)) Estacionamiento 24+290. Fecha 11 de mayo de 2022. Fuente: LanammeUCR

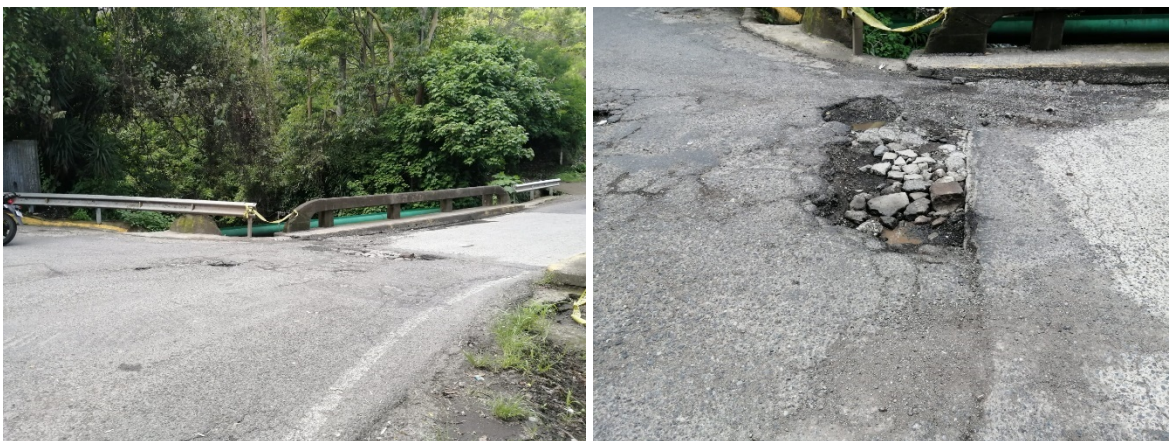
Es importante mencionar también el estado de deterioro encontrado del acceso al puente sobre el Río Ipís desde el sitio conocido como “El Raicero”, ya que los huecos y deterioros se han agravado con el tiempo y en este punto el congestionamiento vehicular se incrementa porque los conductores reducen considerablemente la velocidad al evitar pasar por los huecos, con el agravante de que el puente es de una sola vía. En la sección de control 19035 los trabajos de bacheo fueron ejecutados hace menos de dos años, sin embargo, ya cuentan con deterioros.

Figura 15. Deterioro del acceso al puente sobre el Río Ipís, Ruta Nacional 117, Sección de control 19035 (El Límite (RN102) – Límite Provincial San José/Heredia (Río Virilla)). Estacionamiento 1+545. Fecha 11 de mayo de 2022. Fuente: LanammeUCR

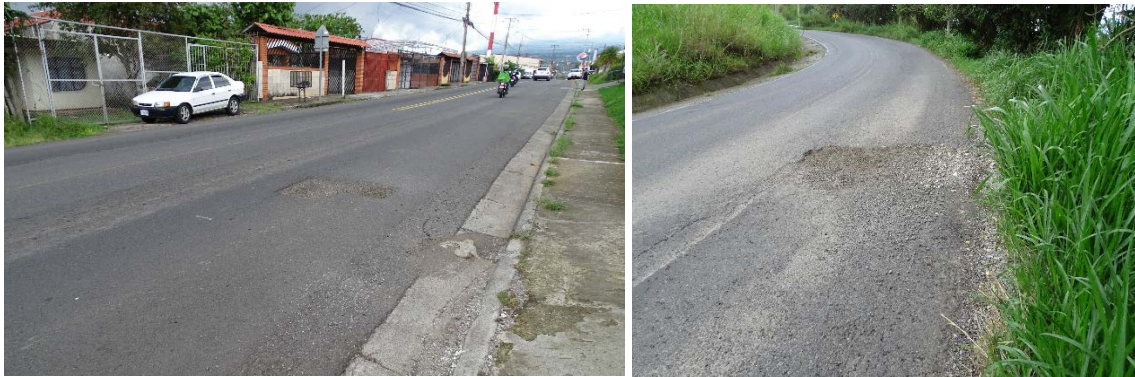
En la sección de control 40430 Montero o San Miguel (R32) – Los Ángeles de Tures (R116) se observaron bacheos con deterioros similares, de acuerdo con registros de SIGEPRO, en agosto del 2020 se contruyeron bacheos entre los estacionamientos 2+475 a 2+780. Las siguientes fotografías corresponden a deterioros ubicados en los tramos que fueron intervenidos recientemente.

Figura 16. Huecos sobre bacheos, Ruta Nacional 117, Sección de control 40430 Montero o San Miguel (R32) – Los Ángeles de Tures (R116). Estacionamiento 2+663 y 3+736. Fecha 11 de mayo de 2022. Fuente: LanammeUCR

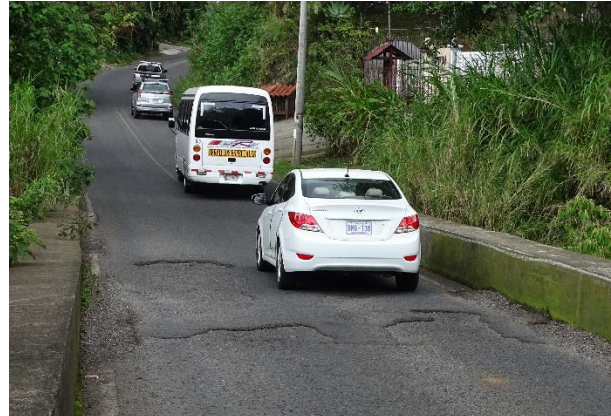
Además, es importante mencionar el grave deterioro de la carpeta asfáltica del tablero del puente sobre el Río Tibasito, donde hay un hueco y desprendimientos de la superficie.

Figura 17. Deterioro de la carpeta asfáltica del tablero del puente sobre el Río Tibasito, Sección de control 40430 Montero o San Miguel (R32) – Los Ángeles de Tures (R116). Estacionamiento 3+776. Fecha 11 de mayo de 2022. Fuente: LanammeUCR

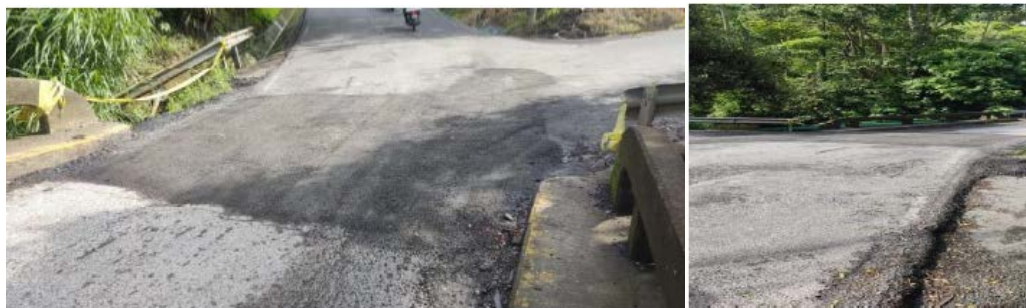
Figura 18. Reparaciones de los accesos al puente sobre el Río Ipís, Ruta Nacional 117, Sección de control 19035 (El Límite (RN102) – Límite Provincial San José/Heredia (Río Virilla)). Estacionamiento 1+545. Fecha 21 de diciembre de 2022. Fuente: Dirección Central de la Gerencia de Conservación de Vías y Puentes del Conavi.

Se observa que se atendieron los huecos existentes sobre la carpeta, sin embargo, este bacheo ya se ha comenzado a deteriorar y, adicionalmente, está pendiente la atención de los sistemas de contención en las aproximaciones del puente como se muestra en la siguiente figura.

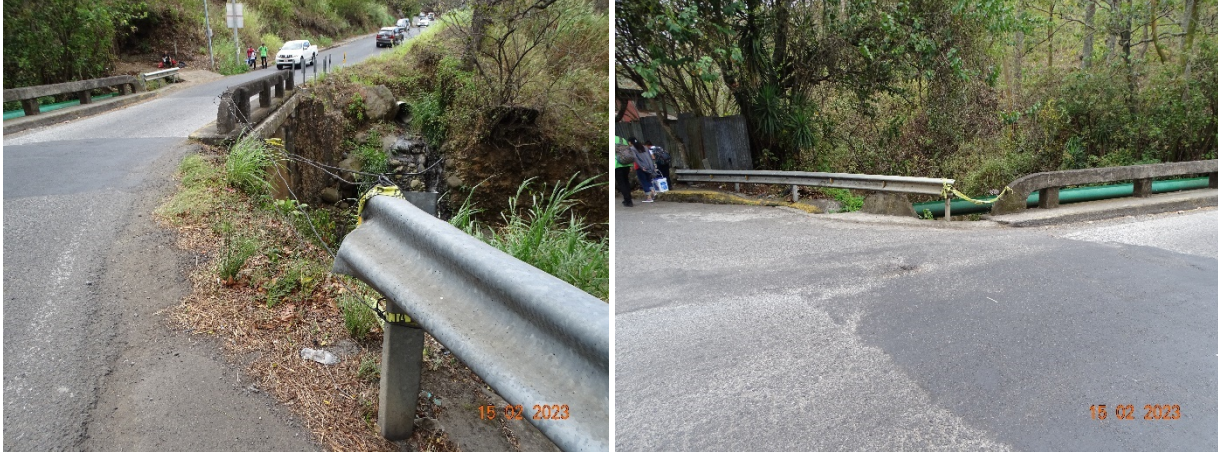
Figura 19. Estado de las reparaciones de los accesos al puente sobre el Río Ipís, Ruta Nacional 117, Sección de control 19035 (El Límite (RN102) – Límite Provincial San José/Heredia (Río Virilla)). Estacionamiento 1+545. Fecha 15 de febrero de 2023. Fuente: LanammeUCR

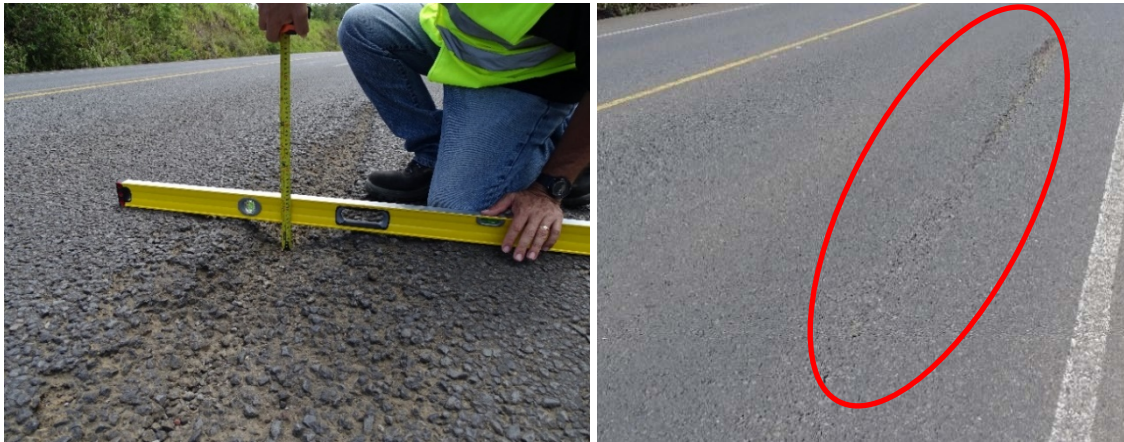
Figura 20. Desprendimiento de agregado. Ruta Nacional 4, Sección de control 40540 (Bajos de Chilamate (R126)-Límite Cantonal Sarapiquí-Grecia). Estacionamiento 1+0820 y 1+830. Fecha 22 de marzo de 2022. Fuente: LanammeUCR

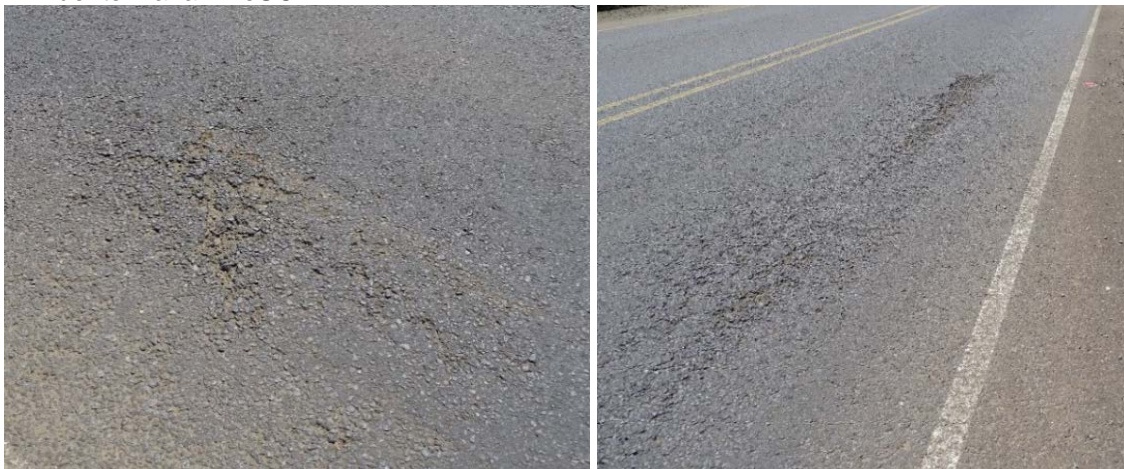
Figura 21. Desprendimiento de agregado. Ruta Nacional 4, Sección de control 21001 (Límite Cantonal Sarapiquí/Grecia-Límite Cantonal Grecia/San Carlos). Estacionamiento 16+028. Fecha 22 de marzo de 2022. Fuente: LanammeUCR

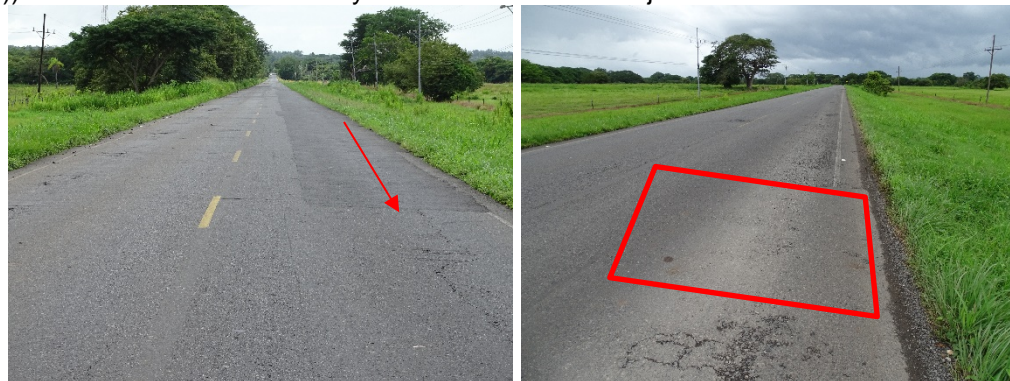
Figura 26. Construcción de baches que no abarcan la totalidad del área con deterioro. Ruta Nacional 1, Sección de control 50040 (Liberia (RN21 y RN918) – Límite Cantonal Liberia/La Cruz (Quebrada Puercos)). Estacionamiento 228+315 y 227+875. Fecha 30 de junio de 2022. Fuente: LanammeUCR

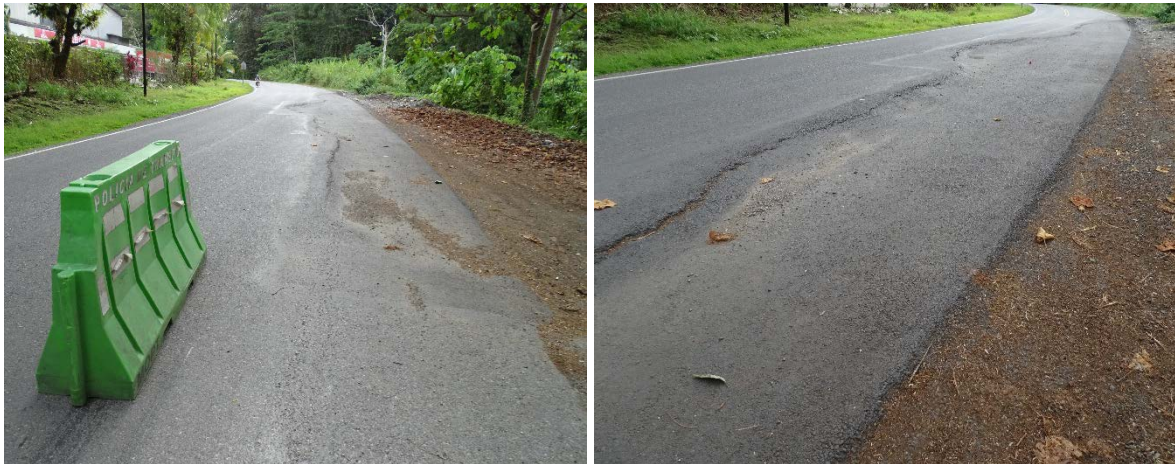
Figura 27. Hundimiento sobre la carretera. Ruta Nacional 2, Sección de control 60012 (Límite Cantonal Osa/Golfito – Río Claro) Estacionamiento 316+163. Fecha 17 de febrero de 2022. Fuente: LanammeUCR

En la visita del 17 de febrero del 2022 se observó que no se contaba con demarcación de la línea de centro o borde y no había demarcación vertical de prevención sobre la condición existente en ninguno de los dos sentidos de la vía. El único dispositivo de seguridad vial presente, era una barrera plástica de la Policía de Tránsito en el carril afectado. La siguiente fotografía muestra el desnivel sobre la vía y como un vehículo se inclina al pasar por el punto del hundimiento.

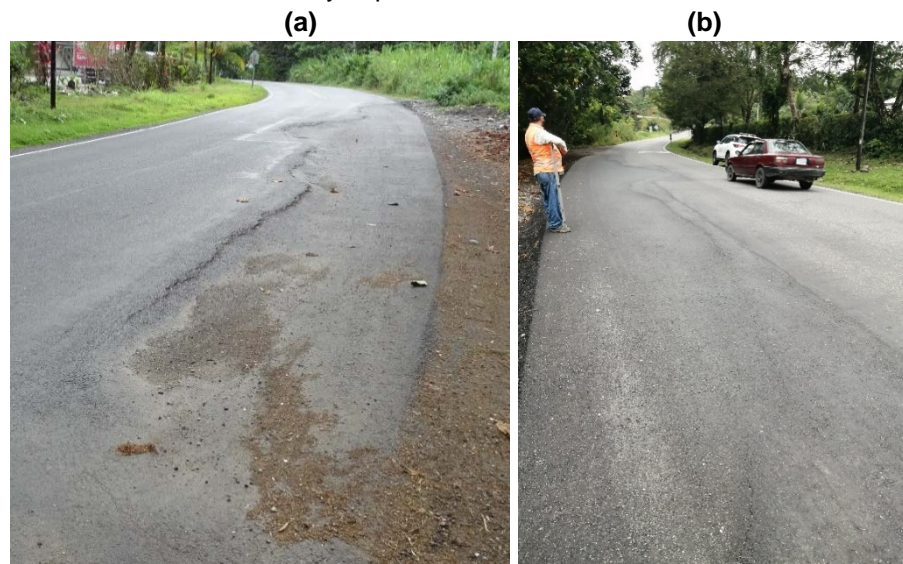
Nota: La fotografía (a) corresponde a la condición del hundimiento en febrero del 2022 y (b) a la condición de la vía en septiembre de 2022 con una intervención reciente con mezcla asfáltica

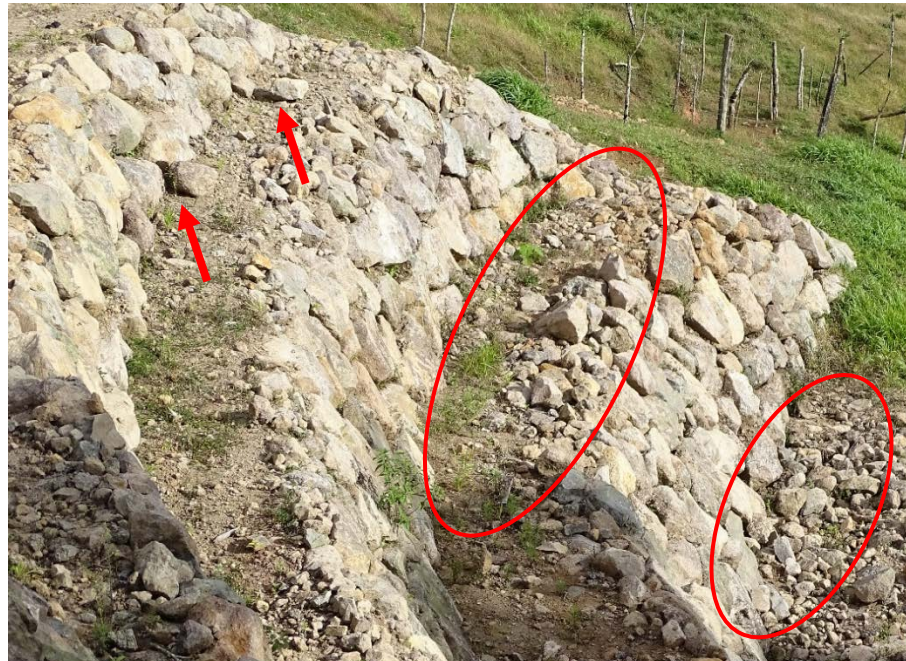
Figura 35. Condición de deterioro del sistema de banqueo con desprendimiento de rocas. Ruta Nacional 141, Sección de control 20630 (Ciudad Quesada R140 – Florencia R35) Estacionamiento 54+735. Fecha 24 de marzo de 2022. Fuente: LanammeUCR

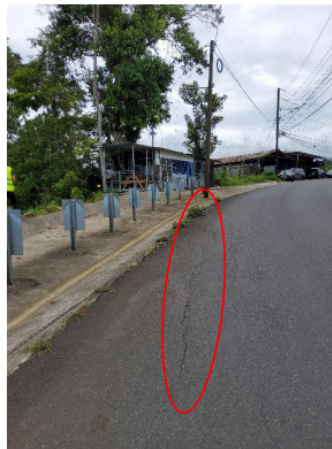
Figura 1 Grieta localizada en la superficie de pavimento

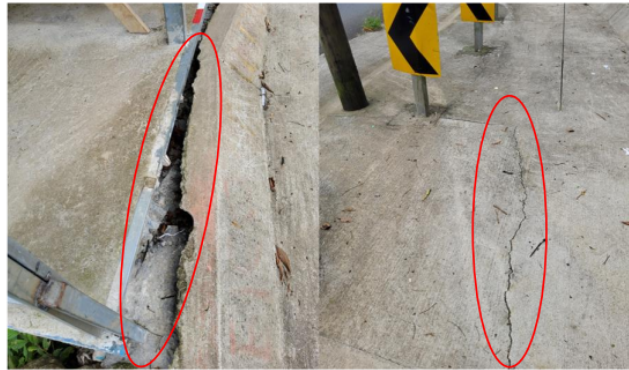
Figura 4 Agrietamientos en los alrededores de la vivienda

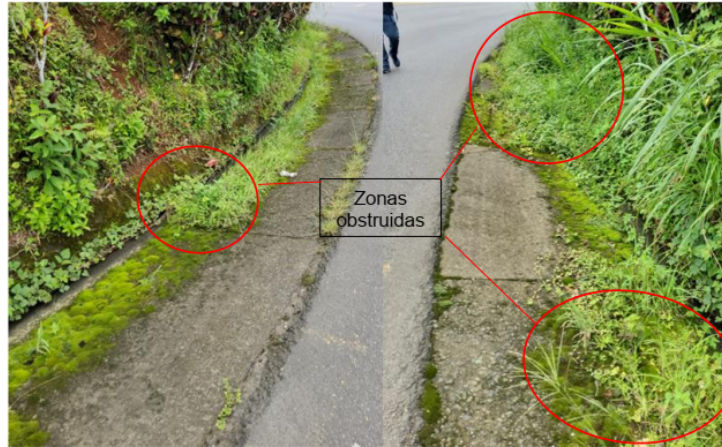
Figura 5 Estado actual de las cunetas en el sitio conocido como "Vuelta de Cocos"

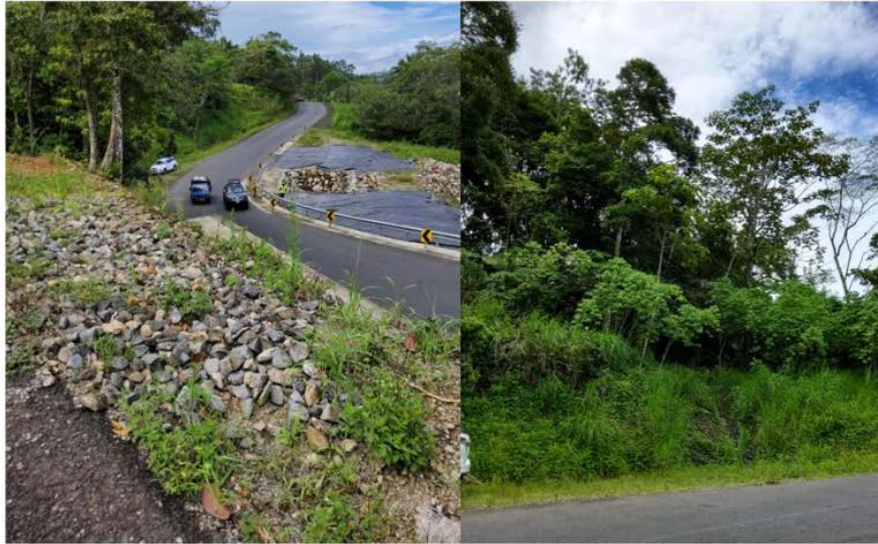
Figura 6 Condición del talud superior en el sitio "Puente Casa"

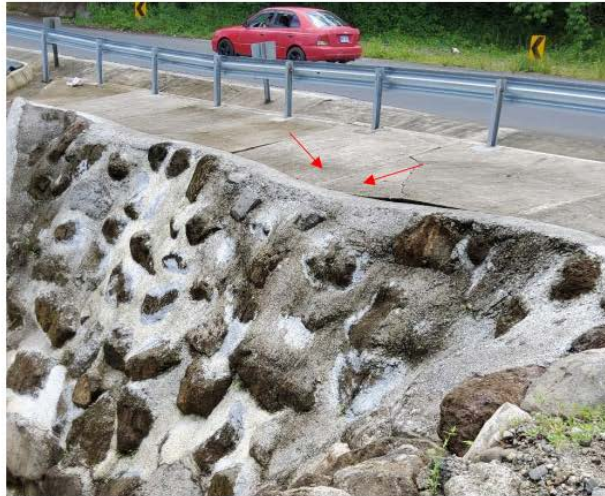
Figura 7 Evidencia de movimiento en el talud inferior de la vía en el sitio "Puente Casa"

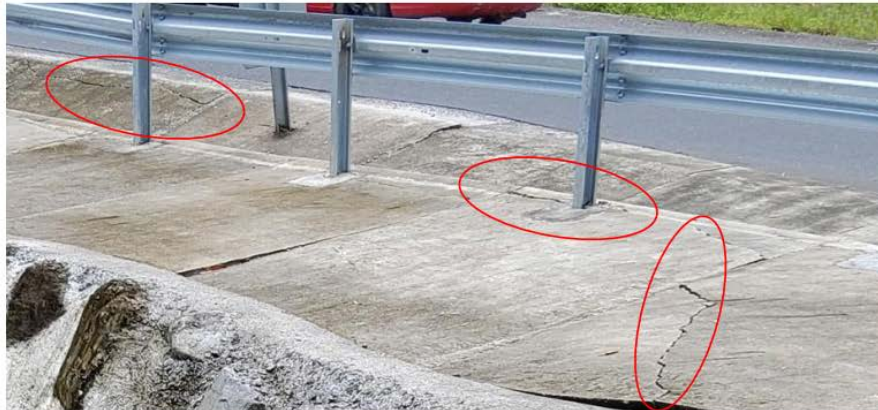
Figura 8 Agrietamiento de la corona y cuneta correspondientes al talud inferior de la vía en el sitio "Puente Casa"

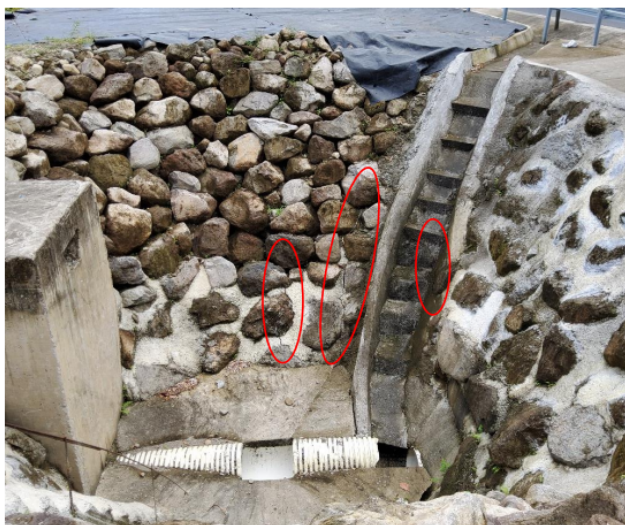
Figura 9 Condición actual de la estructura de contención y registro de aguas

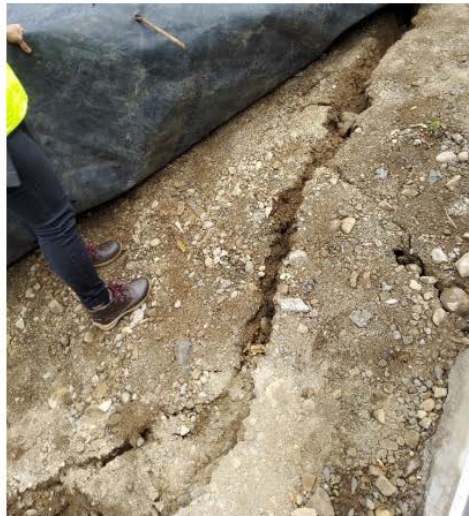
Figura 11 Formación de surcos en el relleno por filtración de agua de escorrentía
