5 de junio de 2023
EIC-Lanamme-461-2023

Asunto: Criterio técnico del LanammeUCR ante posible declaratoria patrimonial histórico-arquitectónico del puente sobre el río Pirro, en ruta nacional No.3.

Informe de la situación hidrológica e hidráulica del puente de
la Ruta Nacional 3 sobre el río Pirro – Heredia

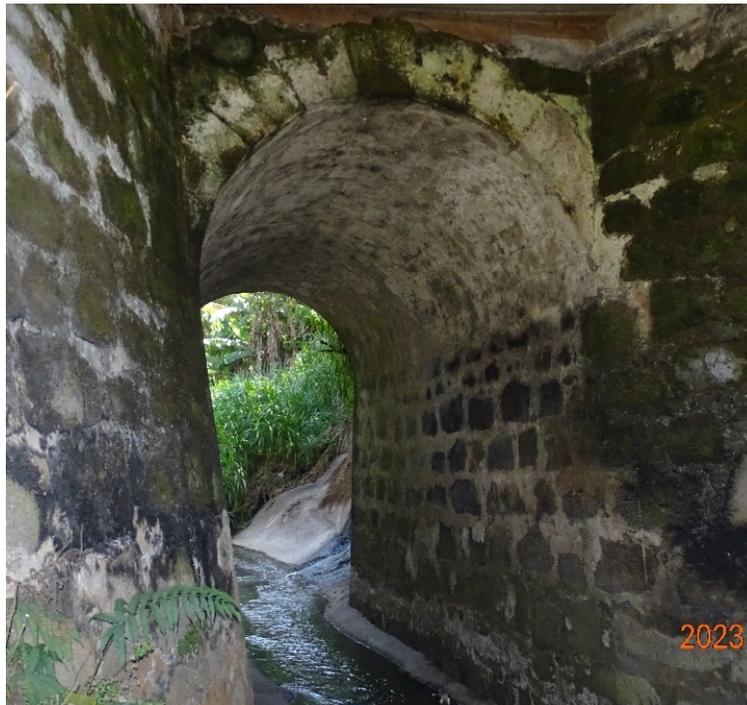
Figura 1. Superestructura original del puente con arco de mampostería
Fuente: LanammeUCR, 2023.

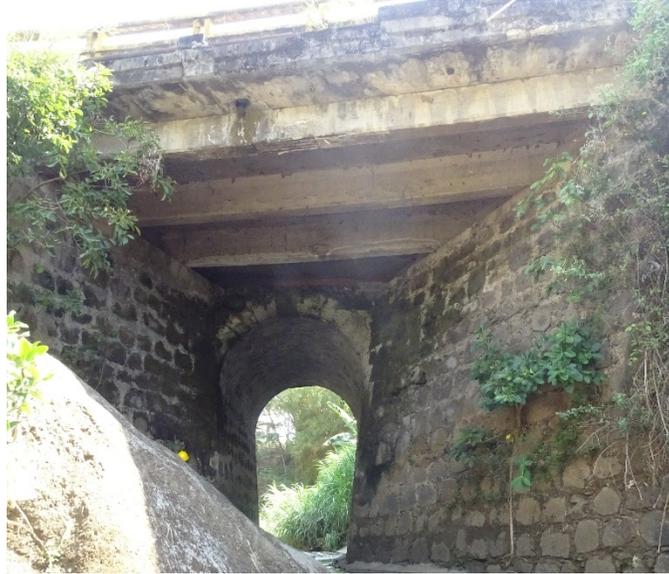
Figura 2. Superestructura secundaria del puente mediante vigas de concreto reforzado
Fuente: LanammeUCR, 2023.

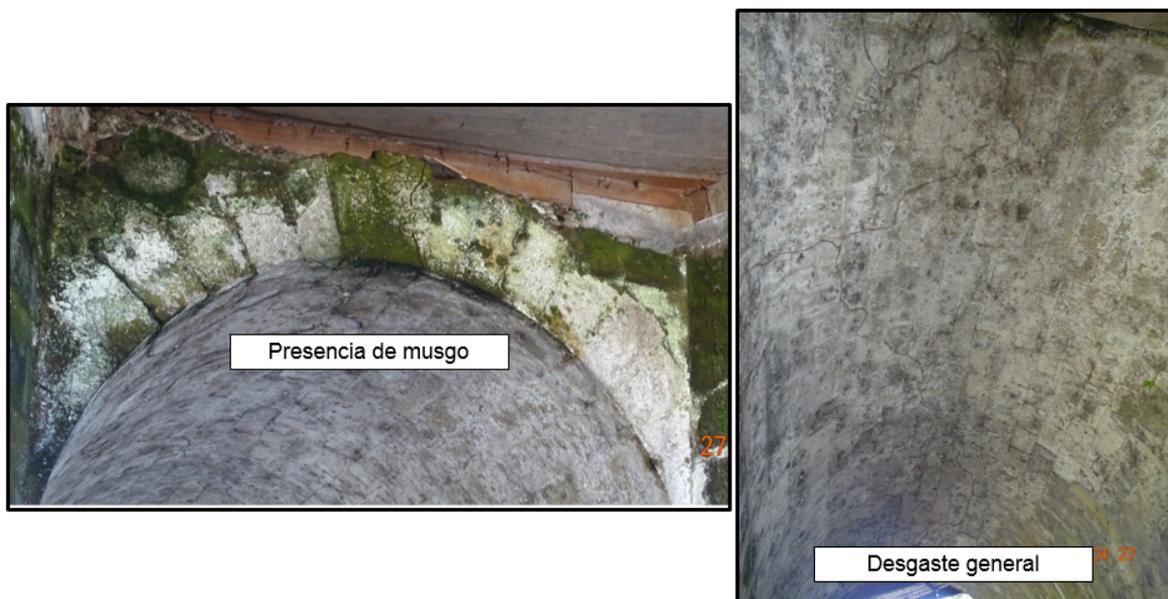
De la inspección y posterior análisis, se tiene que la superestructura compuesta por el arco de mampostería presenta una condición regular, de manera que no existen o se evidencian deficiencias que comprometan la seguridad de la estructura o de los usuarios. Se observó la presencia general de musgo, el cual se debe al ambiente húmedo de la zona donde se encuentra la estructura, e igualmente se detectó un desgaste general de la estructura, esto por la cantidad de años que ya cuenta a nivel operativo. Las deficiencias descritas se pueden observar en la Figura 4. Ambas deficiencias son consideradas como menores según el documento de la FHWA.

Figura 4. Presencia de musgo y desgaste general del arco de mampostería del puente del río Pirro

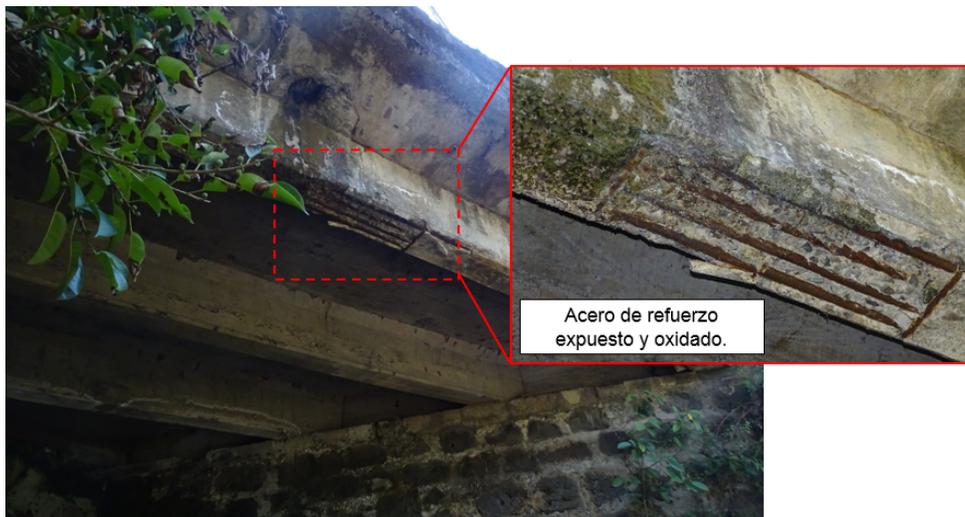
- Acero de refuerzo expuesto en las vigas y que presenta oxidación, como se detalla en la Figura 5.
- Manchas de eflorescencias, probablemente formadas a partir de filtraciones de los elementos superiores, como se detalla en la Figura 6.
- Áreas reparadas, esta deficiencia fue detectada de manera extendida en varias de las vigas de la superestructura, como se detalla en la Figura 7, esta deficiencia se destaca por el hecho de que la estructura por ende ya ha sufrido deterioros lo suficientemente importantes para requerir intervenciones.

Figura 5. Presencia de acero de refuerzo expuesto en superestructura de vigas de concreto del puente del río Pirro
Fuente: LanammeUCR, 2023.

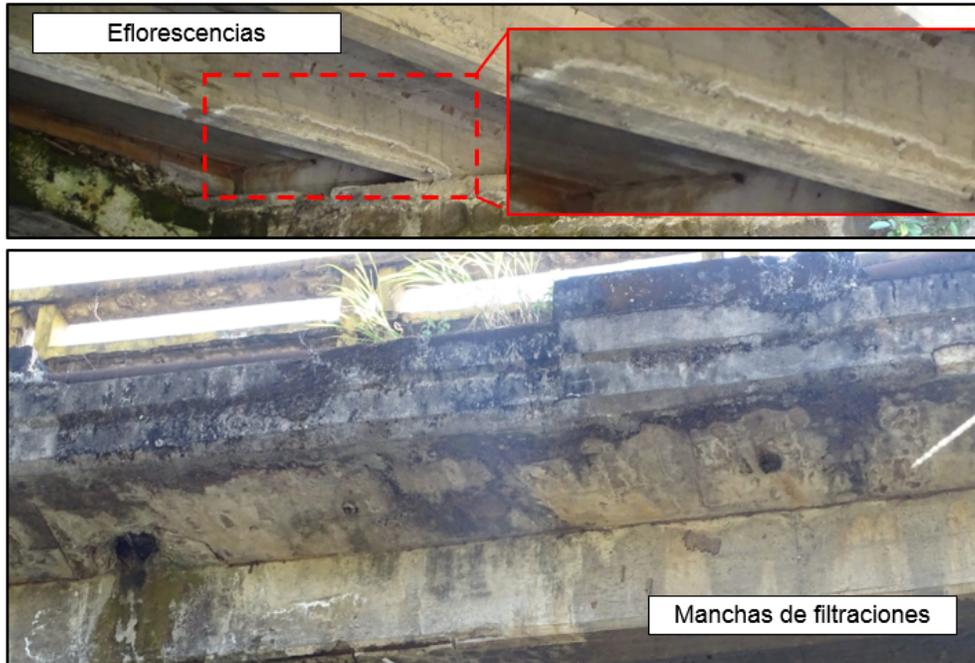
Figura 6. Presencia de eflorescencias en superestructura de vigas de concreto del puente del rio Pirro
Fuente: LanammeUCR, 2023.

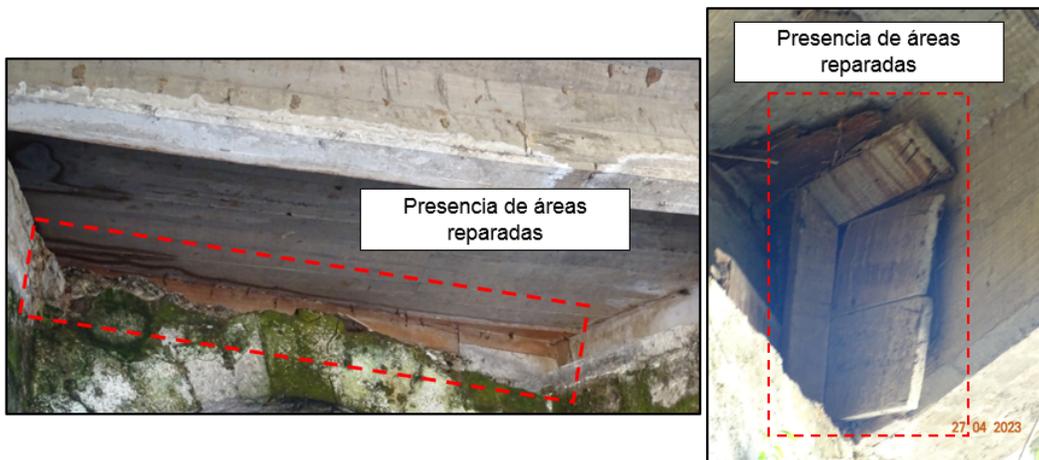
Figura 7. Presencia de áreas reparadas en superestructura de vigas de concreto del puente del rio Pirro
Fuente: LanammeUCR, 2023.

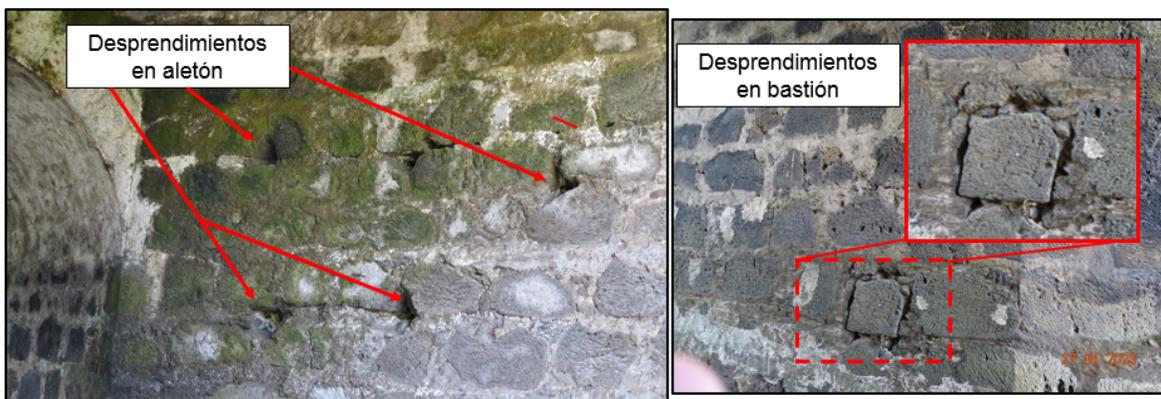
Seguidamente, se procedió a evaluar el estado actual de los bastiones y aletones compuestos por mampostería, elaborados igualmente en el año de 1967. Estos presentan una condición entre regular y deficiente según la normativa “*Bridge Inspector's Reference Manual BIRM*” (2012), de la FHWA, dado que presentan desprendimientos en algunos de los bloques que la componen de forma aislada, como se presenta en la Figura 8.

Figura 8. Desprendimientos puntuales en bastiones y aletones del puente del río Pirro
Fuente: LanammeUCR, 2023.

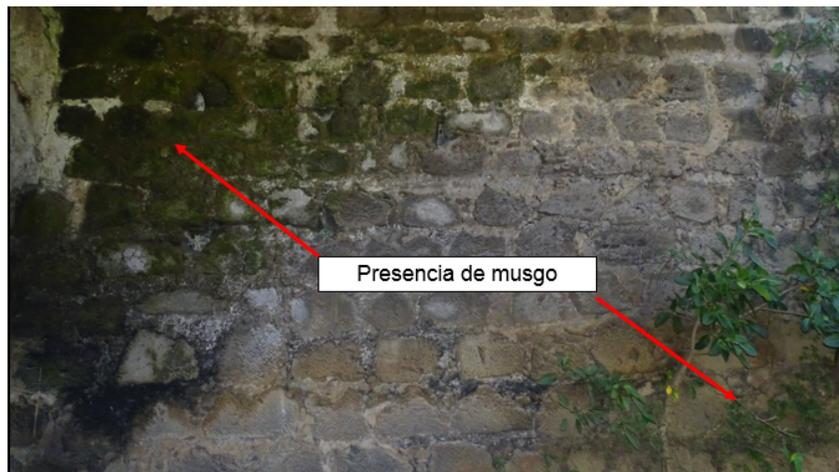
Adicionalmente, se destaca que los bastiones y aletones presentan de forma extendida una cubierta de musgo, producto de las condiciones húmedas de la zona, como se muestra en la Figura 9.

Figura 9. Presencia de musgo en bastiones y aletones del puente del río Pirro
Fuente: LanammeUCR, 2023.

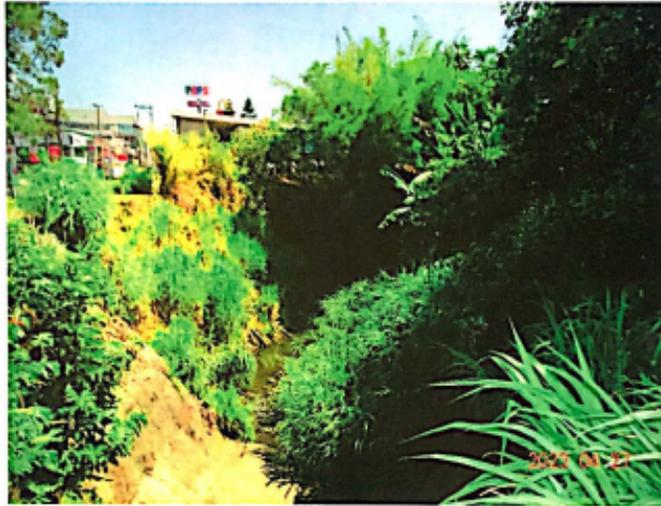
Figura 2. Vista desde el puente en dirección aguas arriba. Se observa un cauce con laderas empinadas y vegetadas que se reemplaza por una sección revestida de concreto en la margen derecha del río. La pendiente de fanda es baja y se observan agua empozada.

Además, es posible que la restricción del cauce genere un remanso aguas arriba que ocasione inundaciones en crecientes de gran magnitud, y el agua empozada aguas arriba del puente es evidencia que el puente y sus protecciones ya generan una cierta restricción al flujo. Sin embargo, el efecto de remanso, su magnitud y efecto requieren de modelado hidráulico para confirmarse.

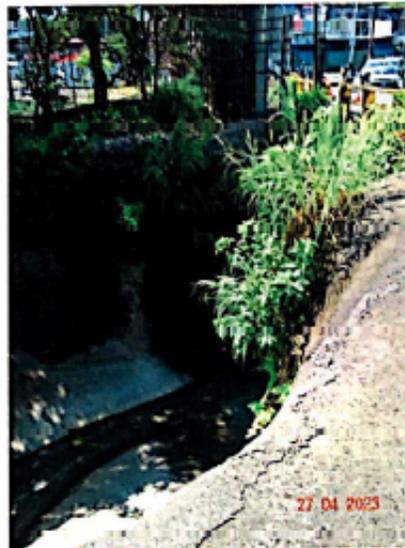
Figura 3. Vista de la entrada al puente. Se aprecia que el revestimiento de concreto lanzado cubre el fondo del cauce. Sobre la margen izquierda se observa un muro de mampostería sobre el cual crece algo de vegetación.

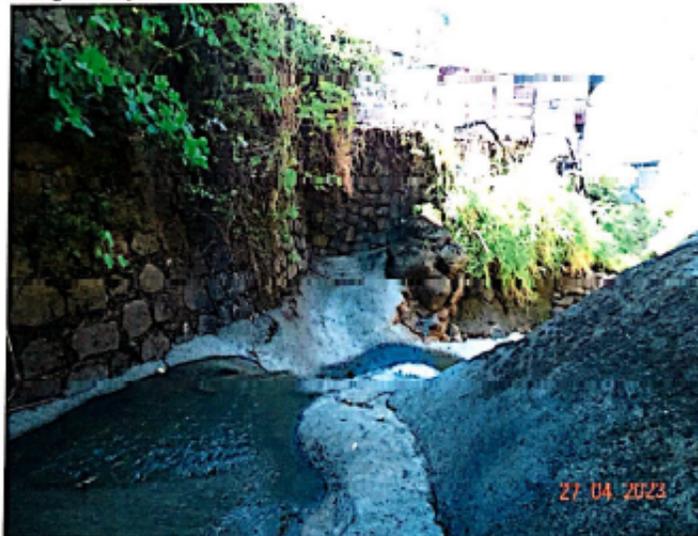
Figura 4. Salida del puente. Se observa una configuración similar a la observada aguas arriba, con un revestimiento de concreto lanzado en el fondo y margen derecha del cauce, y un muro de mampostería que protege la margen izquierda. Además se aprecia una caída del nivel de fondo.

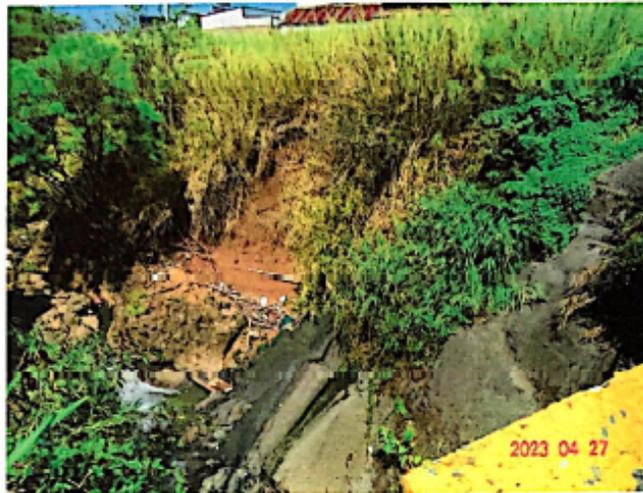
Figura 5. Vista del cauce en dirección aguas abajo, se observan señales de erosión de la margen derecha del cauce inmediatamente aguas abajo del final de la protección de concreto lanzada. El lecho del cauce se observa rocosa.

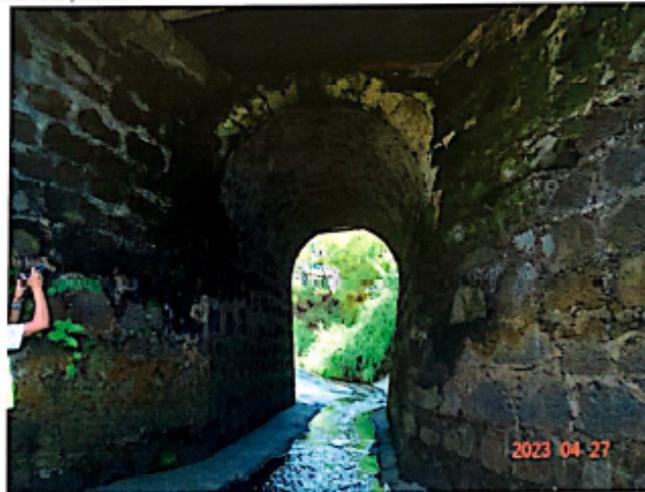
Figura 6. Vista del puente, en dirección hacia aguas arriba. Se observan muros de mampostería que protegen rellenos de aproximación, un arco simple de mampostería de aproximadamente 3 m de ancho, y un recubrimiento de concreto lanzado en el fondo del cauce. Se ve poca pendiente de fondo. La estructura moderna que sostiene la Ruta Nacional 3 se observa sobre el arco. La estructura en mampostería es angosta y se puede considerar como una alcantarilla.

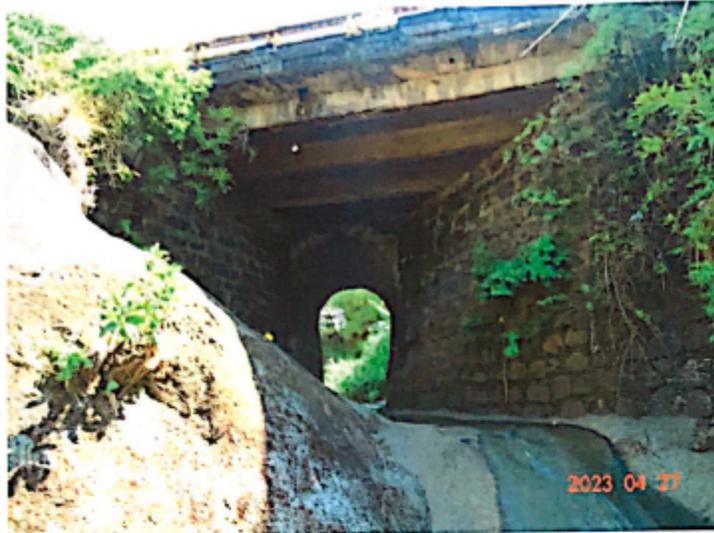
Figura 7. Vista de la salida de aguas abajo del puente. Se aprecia la magnitud de los muros que protegen los rellenos de aproximación al puente y la obstrucción que generan en el cauce.

- Hidráulicamente el puente y sus rellenos de aproximación representan una restricción importante al paso de agua por el cauce, sobre todo en comparación con el cauce más ancho que se observa antes y después del cauce. Esto genera altas velocidades de flujo con gran potencial erosivo.
- Las coberturas artificiales necesarias para proteger la estructura de estas velocidades representan una interrupción del cauce natural del cauce y su ambiente.

Se recomienda que el puente de mampostería y los muros y rellenos de aproximación hacia el sean sustituidos por un puente que salve el cauce natural del río de margen a margen. Esto para evitar generar restricciones al flujo y para recuperar la conectividad del ecosistema del río Pirro.
