LanammeUCR

EIC-Lanamme-INF-0879-2023

**Actualización de la metodología de evaluación de
rutas en concreto, y evaluación de la Ruta Nacional 18,
Tramo Limonal – Cruce con la Ruta Nacional 601**

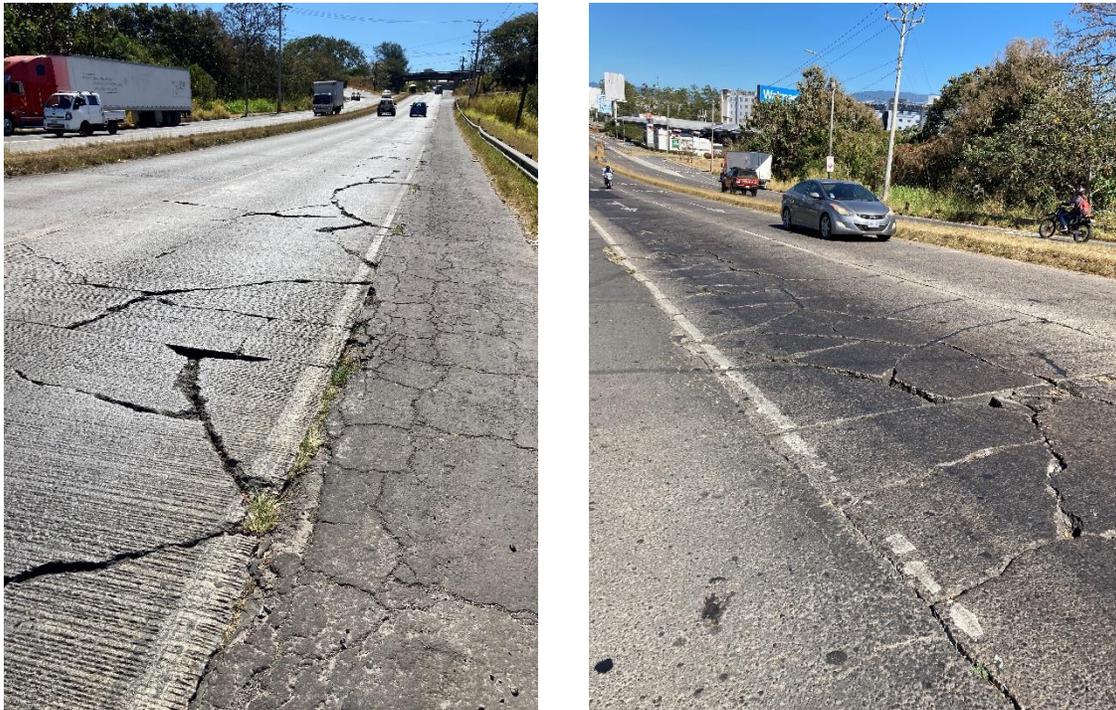
Destaca por ejemplo un tramo de aproximadamente 150 metros que presenta deterioros severos, donde incluso se pueden ver bloques de concreto completamente desprendidos (Figura 3). En el caso de la Figura 2, se nota una concentración de resultados de escalonamientos con valores mayores de 3 mm, hacia las estaciones 0+380 a 0+550.

Figura 3 Deterioros presentes en el carril derecho de la Radial a Alajuela, sentido de ida Alajuela – Aeropuerto (imágenes tomadas en noviembre del 2022).

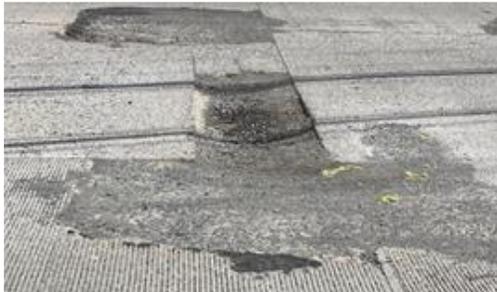
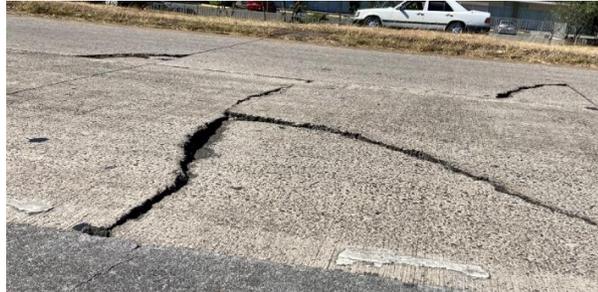
Para los casos de la Radial a Alajuela, Zapote – San Francisco – La Colina y el tramo Limonal – Tempisque, se obtuvieron segmentos de *UM* con valores de escalonamiento muy por encima del promedio de la ruta. Revisando visualmente estos segmentos con la información generada por el *Imaging*, por lo general corresponden a sitios con deterioros estructurales de moderados a severos, tipo agrietamiento y losa dividida, o bien con reparaciones (baches) en asfalto (Figuras 4 y 5 y 6).

Figura 4 Deterioros presentes en *UM* que provocaron valores altos de *FLT* en el análisis de los datos. Izquierda: hueco en losa, tramo San Francisco – La Colina, est. 1+770 sentido de ida, carril interno. Derecha: agrietamiento longitudinal, transversal y de esquina, Radial a Alajuela, estación 0+350 sentido de ida (*imágenes tomadas en abril del 2022*).

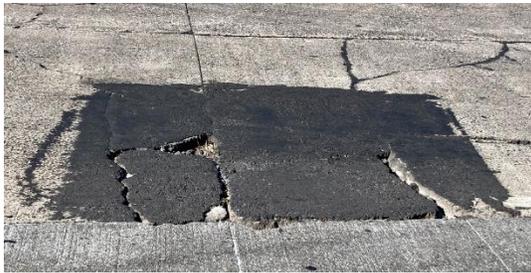
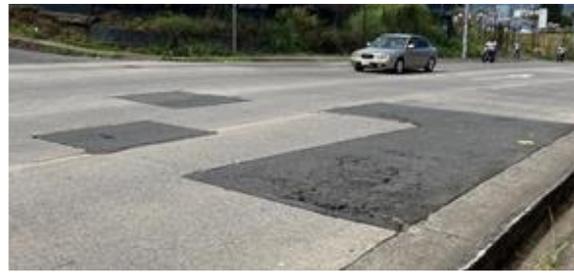
Figura 5 Deterioros presentes en *UM* que provocaron valores altos de *FLT* en el análisis de los datos. Izquierda: bache de MAC, Radial a Alajuela sentido de ida, est. 0+080. Derecha: múltiples baches de MAC, tramo Zapote – San Francisco sentido de ida, 0+520 (*imágenes tomadas en abril del 2022*).

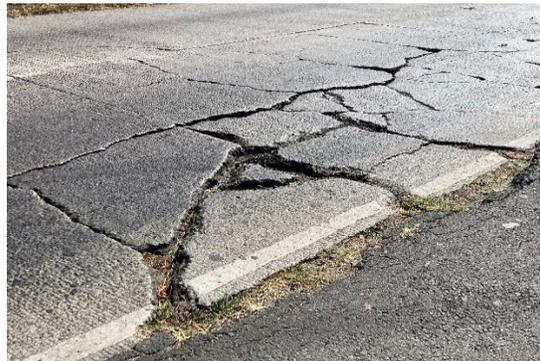
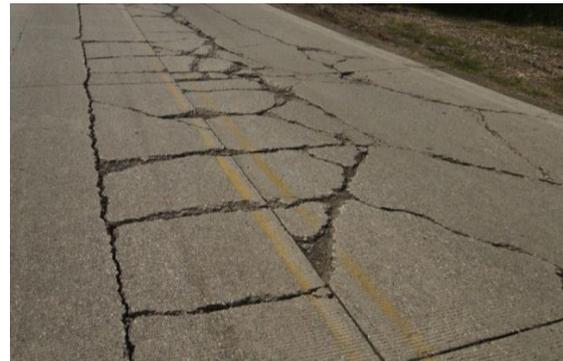
Figura 6 Deterioros presentes en *UM* que provocaron valores altos de *FLT* en el análisis de los datos. Izquierda: falla completa en varias losas, Radial a Alajuela sentido de venida, est. 0+380. Derecha: Falla completa en varias losas en ambos sentidos, tramo Limonal – Tempisque est. 17+840 (*imágenes tomadas del informe LM-IC-D-0829-2020*).

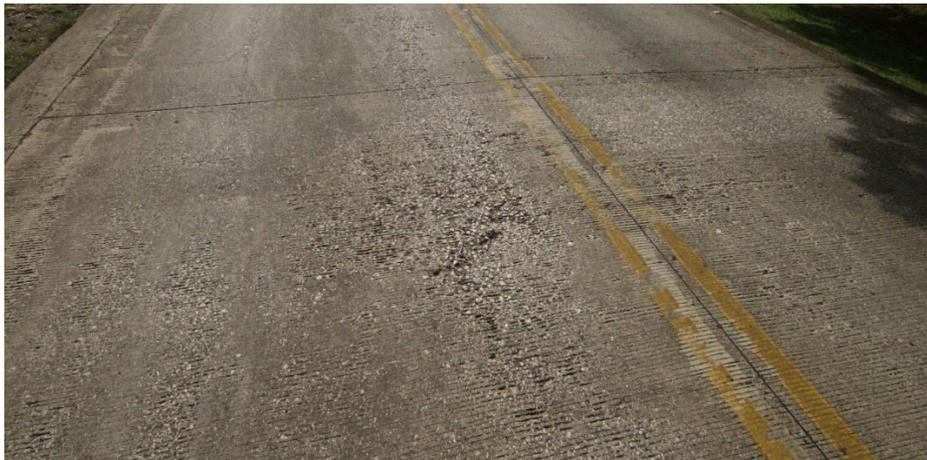
Para el caso específico de estudio de este informe, varios sitios muestran el deterioro tipo *Desprendimiento de Agregados* (Figura 11). Si bien según el MAV-2016 este deterioro no tiene asignado niveles de severidad, si fue posible observar que *UMs* con muchas losas afectadas con este deterioro, arrojan valores altos de la prueba de escalonamiento, y por tanto se debió corregir la nota en el estado estructural, bajándole el nivel.

Figura 11 Desprendimiento de agregados, UM044 (est. 1+935 a 1+980)

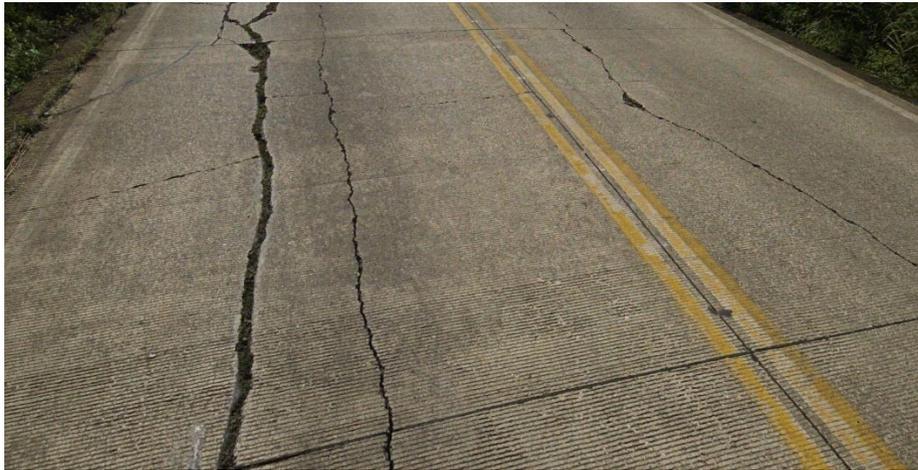
Figura 12 Agrietamiento longitudinal de severidad alta, UM260 (est. 11+655 a 11+700).

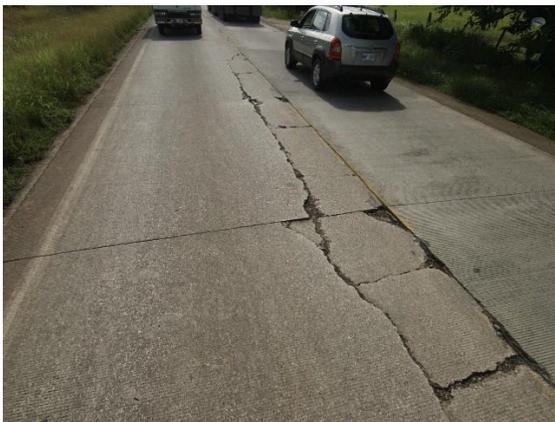
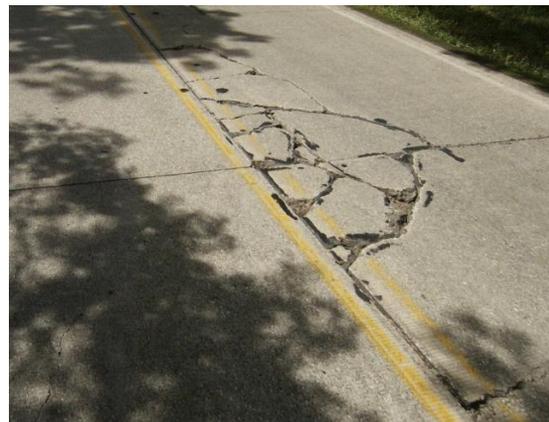
Figura 13 Losa dividida de severidad alta, izquierda UM124 (est. 5+535 a 5+580), derecha UM380 (est. 17+055 a 17+100).

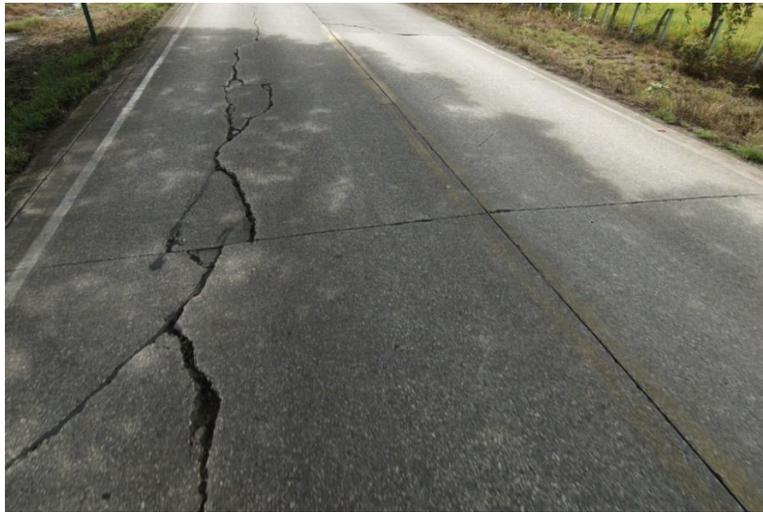
Figura 14 Losa dividida y agrietamiento longitudinal, afectando el carril de ida de la UM137 (est. 6+120 a 6+165). Resultado preliminar del análisis de escalonamiento de la UM: Bajo (deterioros presentes fuera de la huella); Categoría final de componente estructural asignada: Mala; Categoría componente funcional obtenida: Regular; Nota Final de la UM: QR4₁.

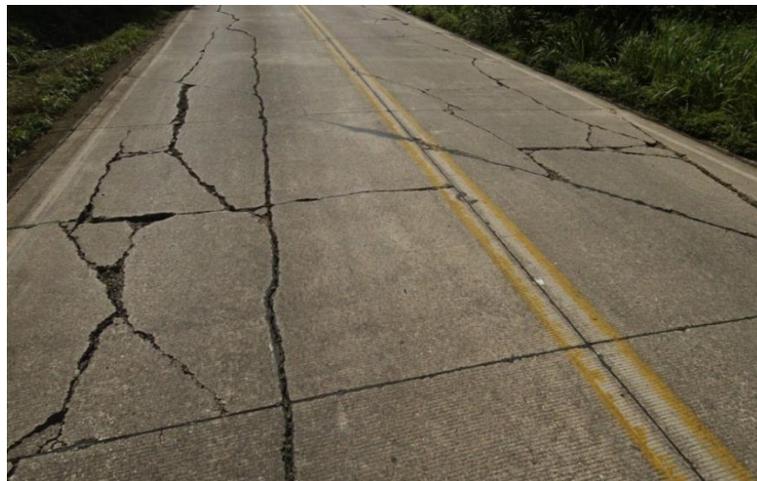
Figura 15 Losa dividida afectando ambos carriles de la UM262 (est. 11+745 a 11+790). Resultado preliminar del análisis de escalonamiento de la UM: Alto; Categoría final de componente estructural asignada: Mala; Categoría componente funcional obtenida: Muy Mala; Nota Final de la UM: QR5₂.

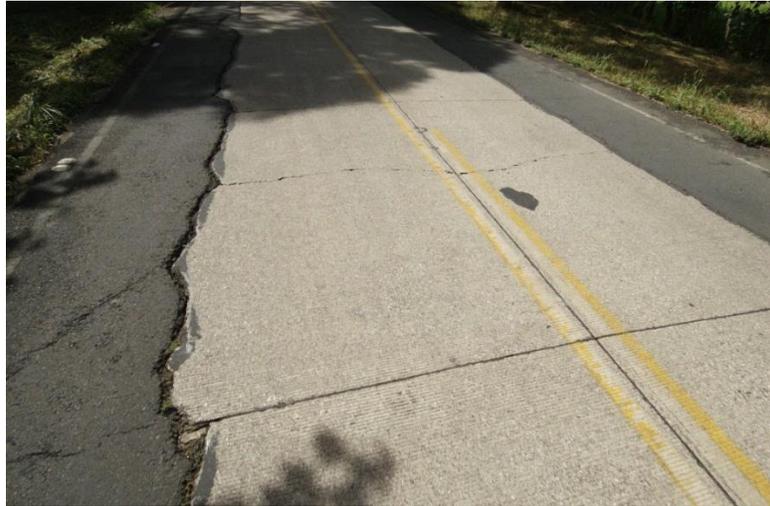
Figura 16 Bache en mezcla asfáltica, en ambos carriles de la UM392 (est. 17+595 a 17+640). Resultado preliminar del análisis de escalonamiento de la UM: Moderado; Categoría final de componente estructural asignada: Mala; Categoría componente funcional obtenida: Malo; Nota Final de la UM: QR5₁.

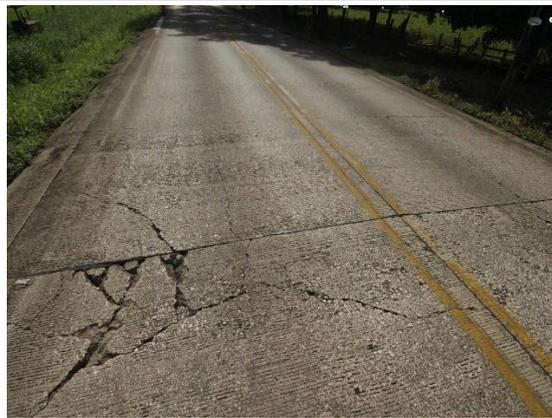
UM 39 (1+710 a 1+755): Rango preliminar de condición estructural: *Bajo*; Deterioros presentes: *losa dividida y grieta de esquina*. Calificación funcional: *Regular*; Calificación estructural: *Regular*; Nota Final: **QR4₁**

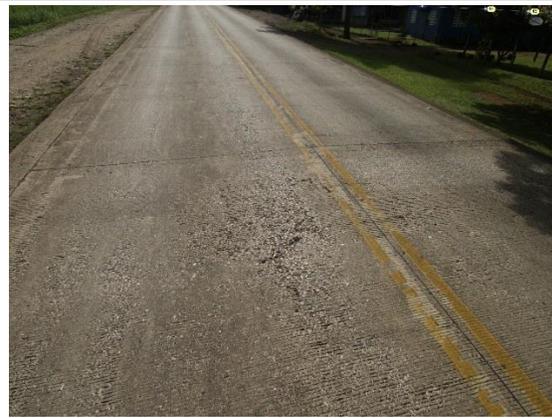
UM 44 (1+935 a 1+980): Rango preliminar de condición estructural: *Bajo*; Deterioros presentes: *desprendimiento de agregados*. Calificación funcional: *Regular*; Calificación estructural: *Bueno*; Nota Final: **QR2**

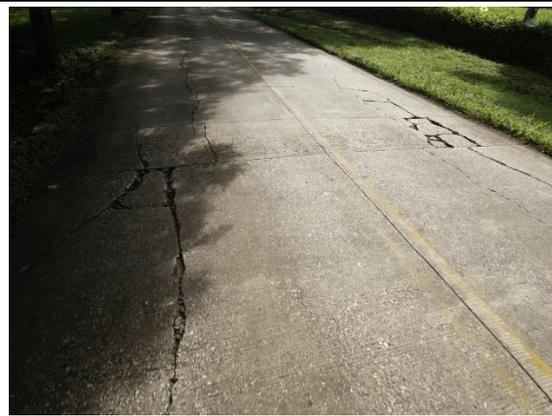
UM 81 (3+600 a 3+645): Rango preliminar de condición estructural: *Moderado*; Deterioros presentes: *agrietamiento longitudinal, transversal y losa dividida*. Calificación funcional: *Malo*; Calificación estructural: *Malo*; Nota Final: **QR5₁**

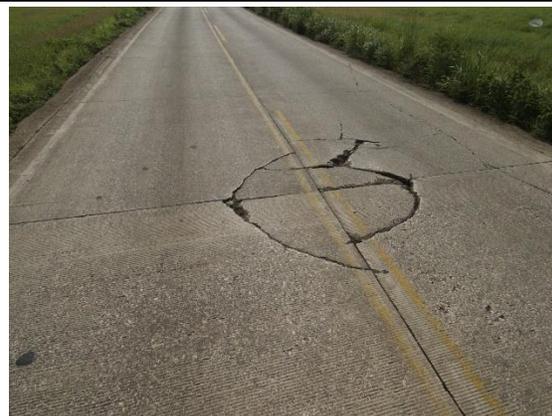
UM 107 (4+770 a 4+815): Rango preliminar de condición estructural: *Moderado*; Deterioros presentes: *agrietamiento longitudinal, losa dividida y grieta de esquina*. Calificación funcional: *Malo*; Calificación estructural: *Regular*; Nota Final: **QR4₁**

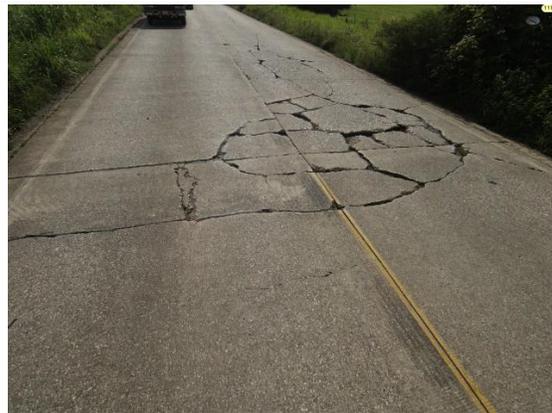
UM 117 (5+220 a 5+265): Rango preliminar de condición estructural: *Alto*; Deterioros presentes: *agrietamientos longitudinales y transversales, losa dividida*.
Calificación funcional: *Muy Malo*; Calificación estructural: *Malo*; Nota Final: **QR5₂**

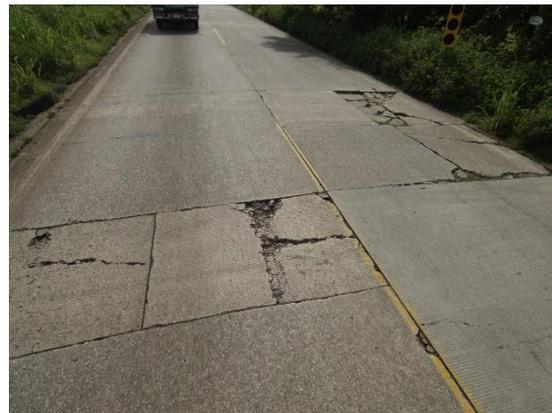
UM 120 (5+355 a 5+400): Rango preliminar de condición estructural: *Alto*; Deterioros presentes: *losa dividida*.
Calificación funcional: *Malo*; Calificación estructural: *Malo*; Nota Final: **QR5₂**

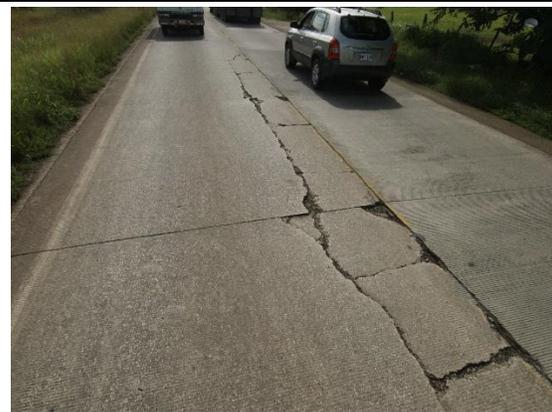
UM 124 (5+535 a 5+580): Rango preliminar de condición estructural: *Bajo*; Deterioros presentes: *losa dividida*.
Calificación funcional: *Malo*; Calificación estructural: *Malo*; Nota Final: **QR5₁**

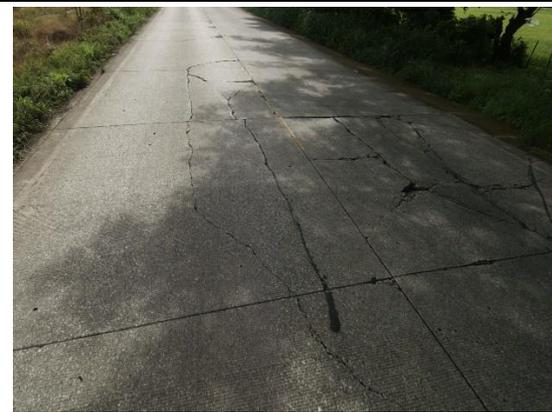
UM 127 (5+670 a 5+715): Rango preliminar de condición estructural: *Alto*; Deterioros presentes: *agrietamientos longitudinales y transversales, losa dividida*.
Calificación funcional: *Malo*; Calificación estructural: *Malo*; Nota Final: **QR5₂**

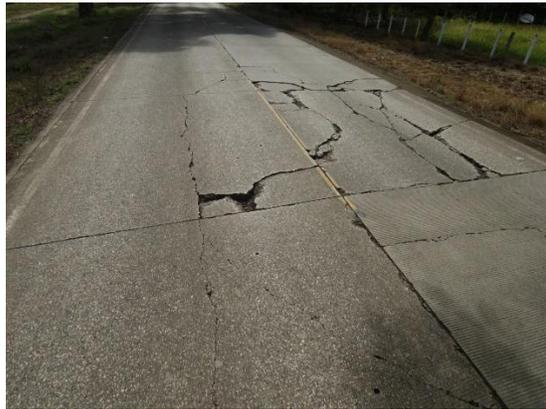
UM 136 (6+075 a 6+120): Rango preliminar de condición estructural: *Alto*; Deterioros presentes: *agrietamientos longitudinales y transversales, losa dividida*.

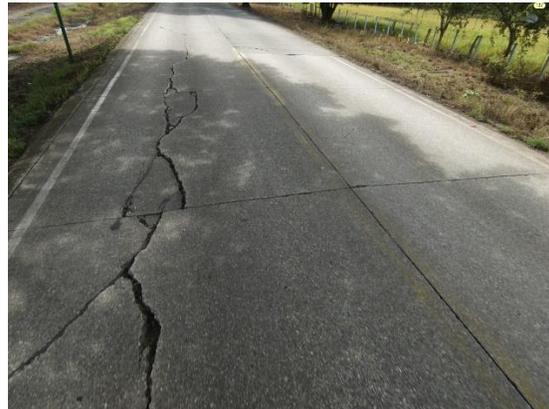
UM 137 (6+120 a 6+165): Rango preliminar de condición estructural: *Bajo*; Deterioros presentes: *agrietamiento longitudinal, losa dividida*.

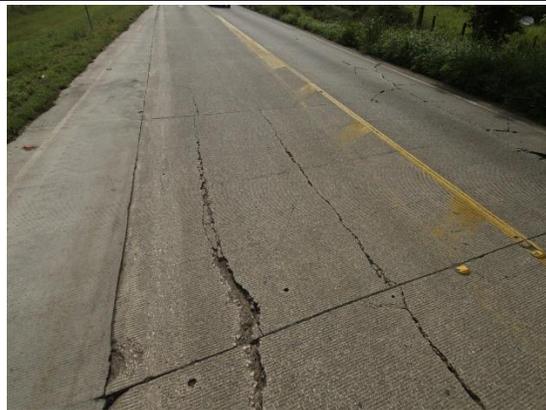
UM 141 (6+300 a 6+345): Rango preliminar de condición estructural: *Alto*; Deterioros presentes: *agrietamiento longitudinal, losa dividida*.

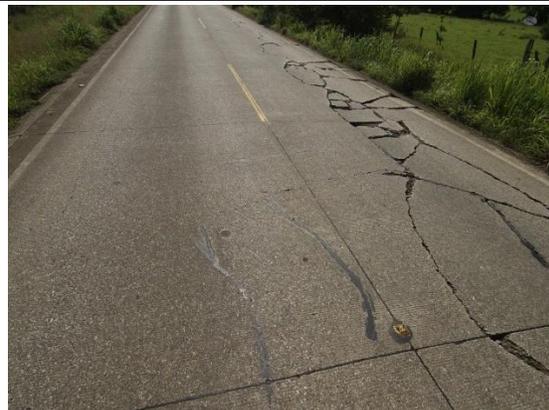
UM 171 (7+650 a 7+695): Rango preliminar de condición estructural: *Alto*; Deterioros presentes: *agrietamientos longitudinales, losa dividida*.

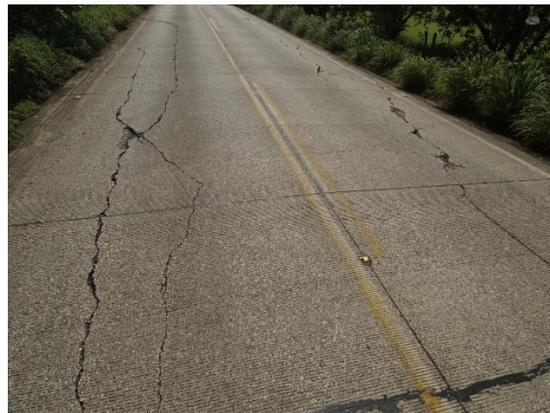
UM 189 (8+460 a 8+505): Rango preliminar de condición estructural: *Alto*; Deterioros presentes: *agrietamientos longitudinales y transversales, losa dividida*.

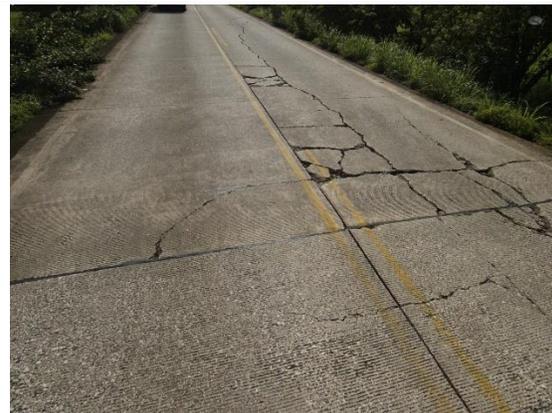
UM 190 (8+505 a 8+550): Rango preliminar de condición estructural: *Alto*; Deterioros presentes: *agrietamiento longitudinal, grieta de esquina, losa dividida*.

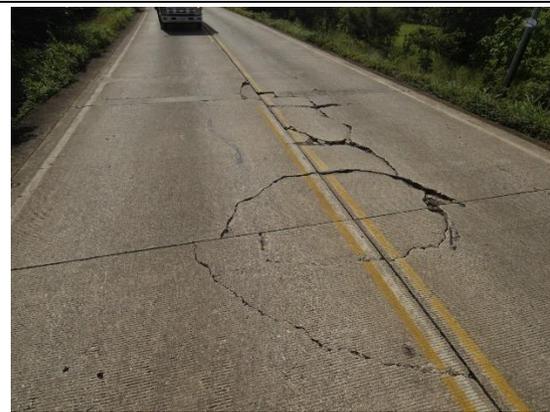
UM 199 (8+910 a 8+955): Rango preliminar de condición estructural: *Alto*; Deterioros presentes: *grieta de esquina, losa dividida*.

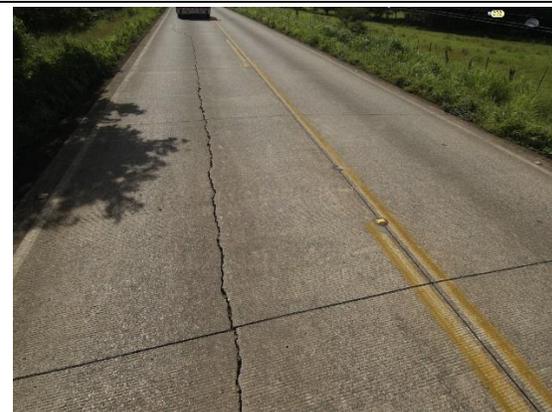
UM 202 (9+045 a 9+090): Rango preliminar de condición estructural: *Bajo*; Deterioros presentes: *agrietamiento longitudinal*

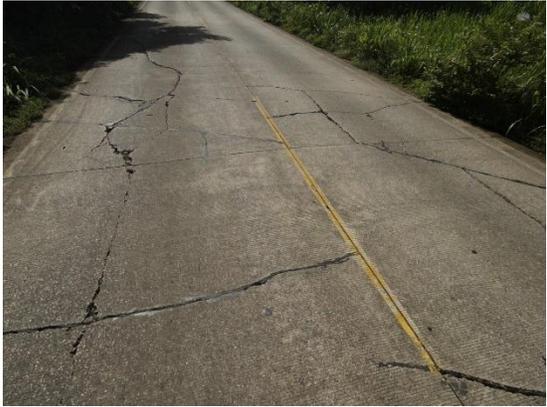
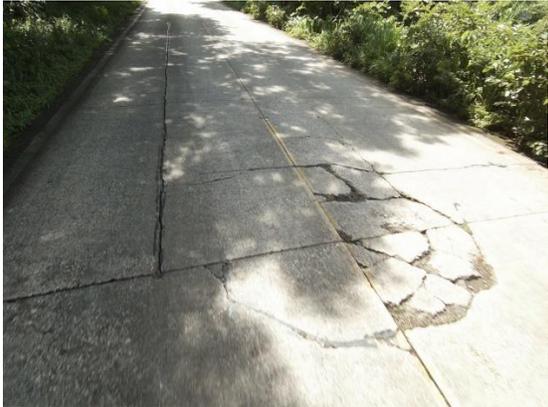
<p>UM 227 (10+170 a 10+215): Rango preliminar de condición estructural: <i>Moderado</i>; Deterioros presentes: <i>agrietamientos longitudinales y transversales, losa dividida</i>. Calificación funcional: <i>Malo</i>; Calificación estructural: <i>Malo</i>; Nota Final: QR5₁</p>	<p>UM 232 (10+395 a 10+440): Rango preliminar de condición estructural: <i>Moderado</i>; Deterioros presentes: <i>agrietamiento longitudinal, losa dividida</i>. Calificación funcional: <i>Malo</i>; Calificación estructural: <i>Malo</i>; Nota Final: QR5₁</p>

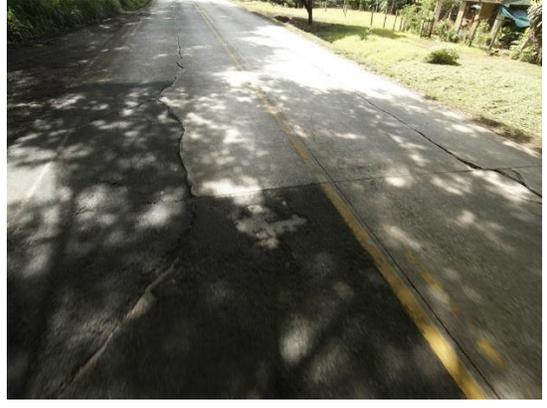
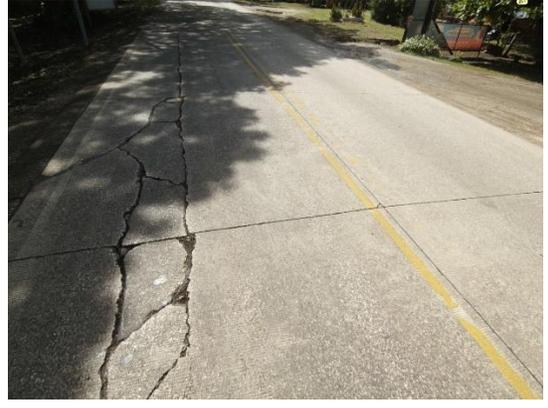
<p>UM 245 (10+980 a 11+025): Rango preliminar de condición estructural: <i>Alto</i>; Deterioros presentes: <i>agrietamiento longitudinal, baches en mezcla asfáltica</i>. Calificación funcional: <i>Muy Malo</i>; Calificación estructural: <i>Malo</i>; Nota Final: QR5₂</p>	<p>UM 247 (11+070 a 11+115): Rango preliminar de condición estructural: <i>Bajo</i>; Deterioros presentes: <i>agrietamiento longitudinal, losa dividida</i>. Calificación funcional: <i>Regular</i>; Calificación estructural: <i>Malo</i>; Nota Final: QR5₁</p>

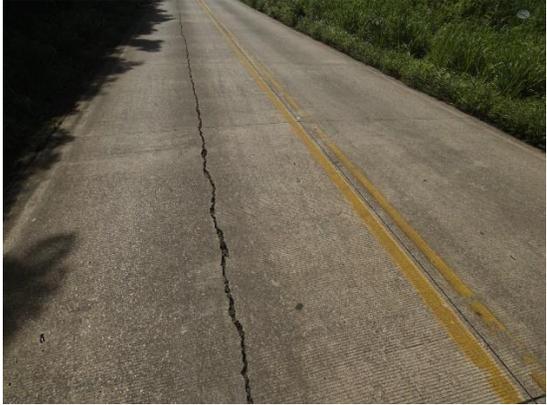
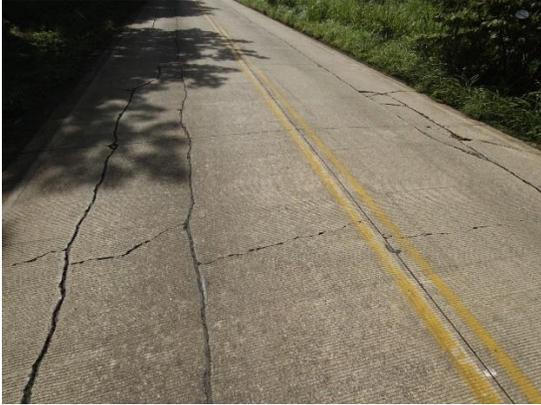
<p>UM 255 (11+430 a 11+475): Rango preliminar de condición estructural: <i>Moderado</i>; Deterioros presentes: <i>agrietamiento longitudinal</i>. Calificación funcional: <i>Malo</i>; Calificación estructural: <i>Regular</i>; Nota Final: QR5₂</p>	<p>UM 258 (11+565 a 11+610): Rango preliminar de condición estructural: <i>Alto</i>; Deterioros presentes: <i>agrietamientos longitudinales y transversales, losa dividida</i>. Calificación funcional: <i>Muy Malo</i>; Calificación estructural: <i>Malo</i>; Nota Final: QR5₂</p>

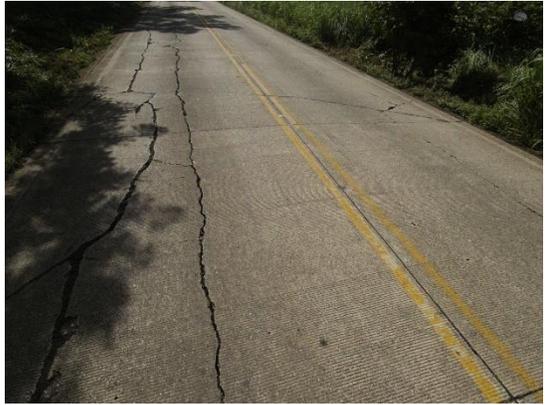
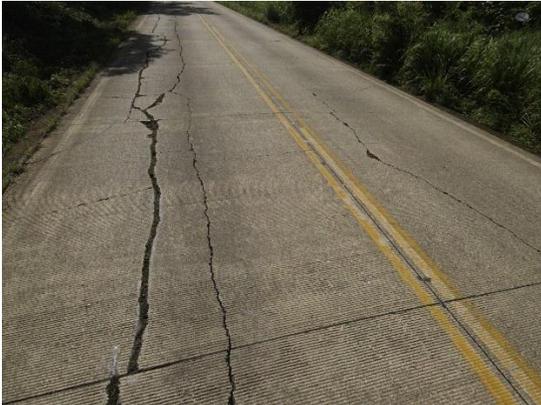
<p>UM 259 (11+610 a 11+655): Rango preliminar de condición estructural: <i>Alto</i>; Deterioros presentes: <i>agrietamientos longitudinales y transversales, losa dividida</i>. Calificación funcional: <i>Muy Malo</i>; Calificación estructural: <i>Malo</i>; Nota Final: QR5₂</p>	<p>UM 260 (11+655 a 11+700): Rango preliminar de condición estructural: <i>Alto</i>; Deterioros presentes: <i>agrietamientos longitudinales y transversales, losa dividida</i>. Calificación funcional: <i>Muy Malo</i>; Calificación estructural: <i>Malo</i>; Nota Final: QR5₂</p>

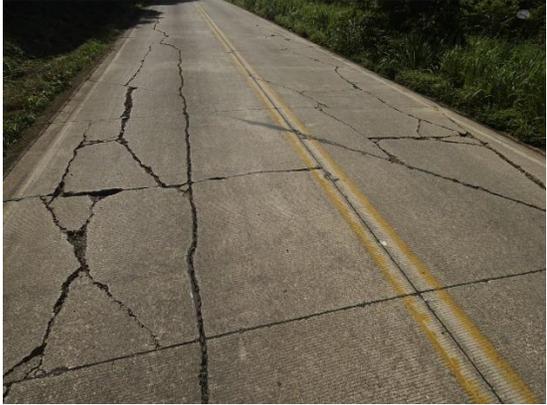
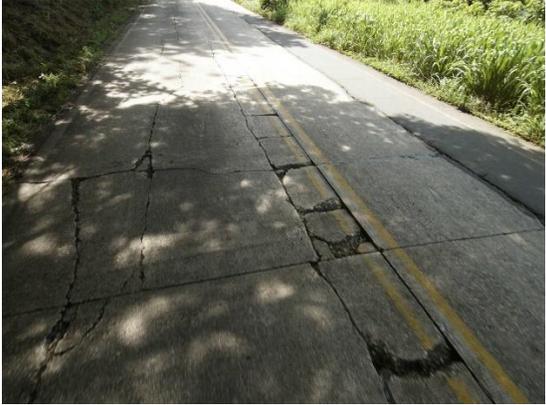
<p>UM 262 (11+745 a 11+790): Rango preliminar de condición estructural: <i>Alto</i>; Deterioros presentes: <i>agrietamientos longitudinales y transversales, losa dividida</i>. Calificación funcional: <i>Muy Malo</i>; Calificación estructural: <i>Malo</i>; Nota Final: QR5₂</p>	<p>UM 265 (11+880 a 11+925): Rango preliminar de condición estructural: <i>Alto</i>; Deterioros presentes: <i>agrietamientos longitudinales y transversales, losa dividida</i>. Calificación funcional: <i>Muy Malo</i>; Calificación estructural: <i>Malo</i>; Nota Final: QR5₂</p>

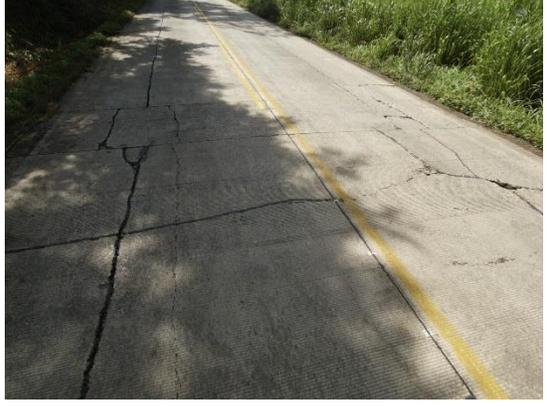
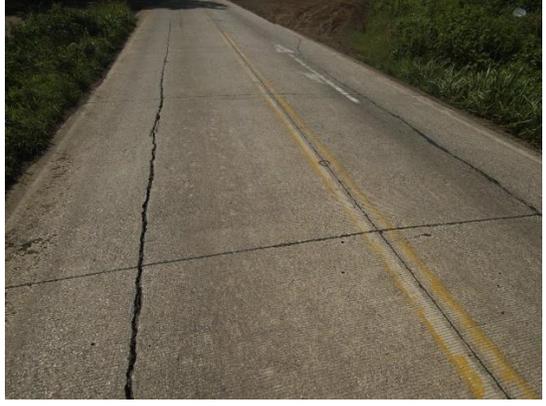
<p>UM 282 (12+645 a 12+690): Rango preliminar de condición estructural: <i>Bajo</i>; Deterioros presentes: <i>agrietamientos longitudinales y transversales, losa dividida</i>. Calificación funcional: <i>Malo</i>; Calificación estructural: <i>Malo</i>; Nota Final: QR5₁</p>	<p>UM 290 (13+005 a 13+050): Rango preliminar de condición estructural: <i>Bajo</i>; Deterioros presentes: <i>agrietamiento longitudinal</i>. Calificación funcional: <i>Regular</i>; Calificación estructural: <i>Malo</i>; Nota Final: QR4₁</p>

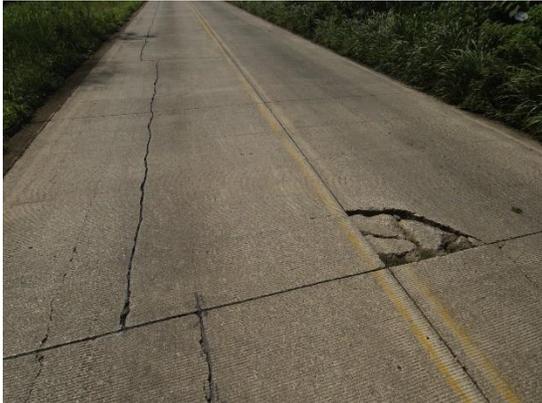
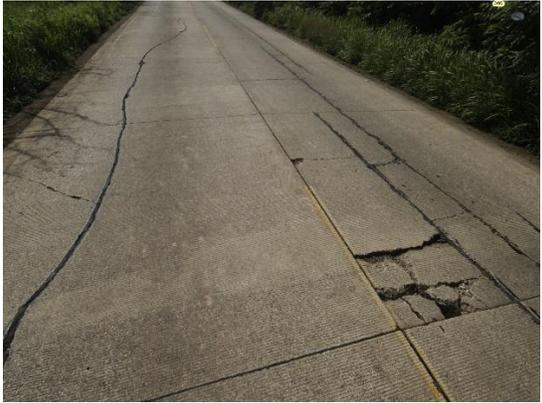
<p>UM 293 (13+140 a 13+185): Rango preliminar de condición estructural: <i>Bajo</i>; Deterioros presentes: <i>agrietamiento longitudinal, losa dividida</i>.</p> <p>Calificación funcional: <i>Malo</i>; Calificación estructural: <i>Regular</i>; Nota Final: QR5₁</p>	<p>UM 305 (13+680 a 13+725): Rango preliminar de condición estructural: <i>Moderado</i>; Deterioros presentes: <i>agrietamiento longitudinal, losa dividida</i>.</p> <p>Calificación funcional: <i>Malo</i>; Calificación estructural: <i>Malo</i>; Nota Final: QR5₁</p>

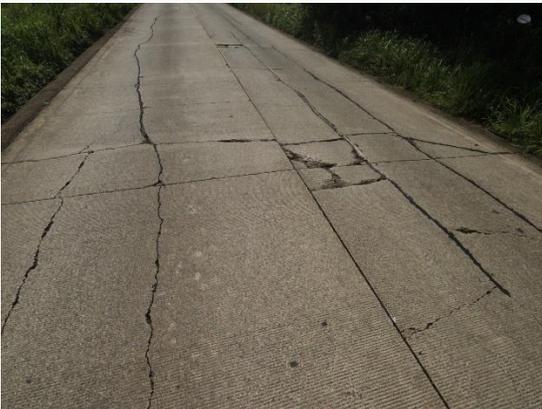
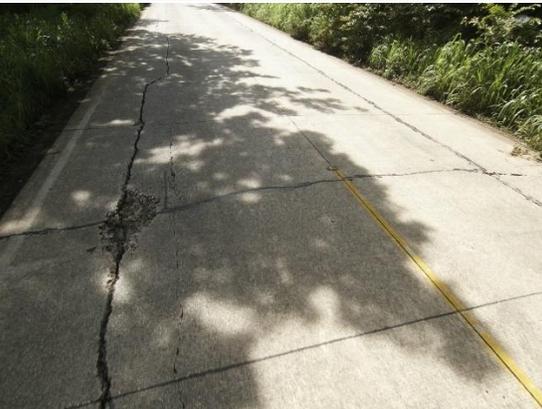
<p>UM 306 (13+725 a 13+770): Rango preliminar de condición estructural: <i>Bajo</i>; Deterioros presentes: <i>agrietamientos longitudinales y transversales, losa dividida</i>.</p> <p>Calificación funcional: <i>Malo</i>; Calificación estructural: <i>Malo</i>; Nota Final: QR5₁</p>	<p>UM 321 (14+400 a 14+445): Rango preliminar de condición estructural: <i>Bajo</i>; Deterioros presentes: <i>agrietamientos longitudinales y transversales, losa dividida</i>.</p> <p>Calificación funcional: <i>Regular</i>; Calificación estructural: <i>Regular</i>; Nota Final: QR4₁</p>

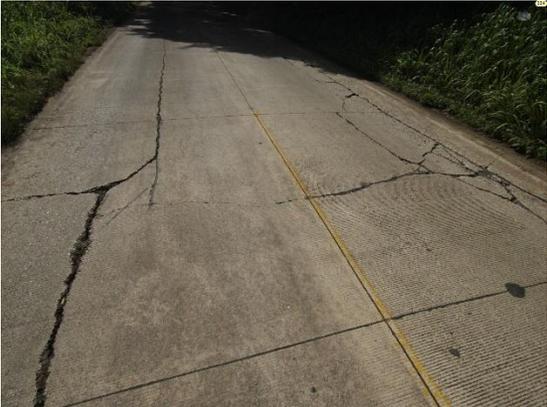
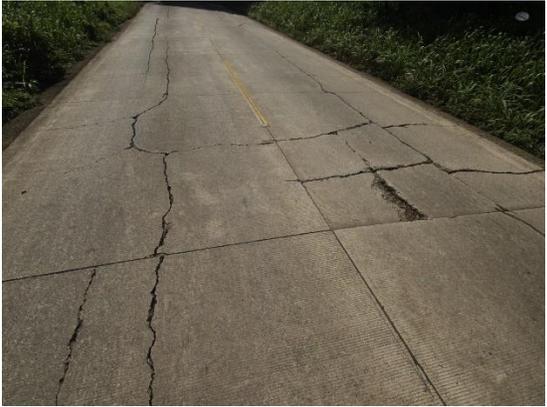
<p>UM 333 (14+940 a 14+985): Rango preliminar de condición estructural: <i>Alto</i>; Deterioros presentes: <i>agrietamientos longitudinales y transversales, losa dividida</i>. Calificación funcional: <i>Muy Malo</i>; Calificación estructural: <i>Malo</i>; Nota Final: QR5₂</p>	<p>UM 334 (14+985 a 15+030): Rango preliminar de condición estructural: <i>Moderado</i>; Deterioros presentes: <i>agrietamientos longitudinales y transversales, losa dividida</i>. Calificación funcional: <i>Regular</i>; Calificación estructural: <i>Malo</i>; Nota Final: QR4₁</p>

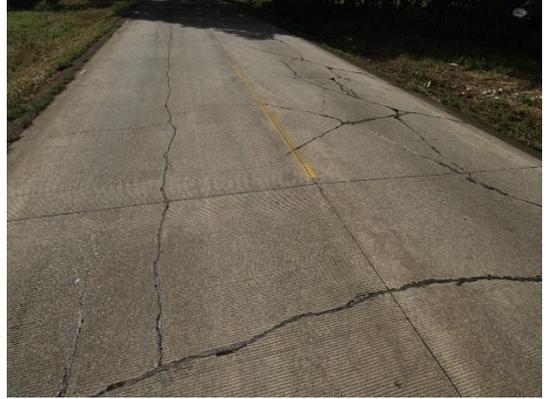
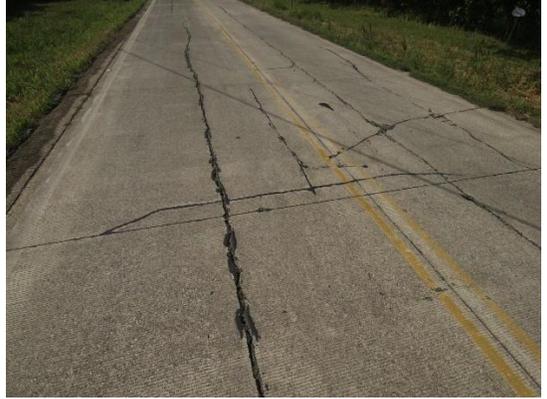
<p>UM 351 (15+750 a 15+795): Rango preliminar de condición estructural: <i>Bajo</i>; Deterioros presentes: <i>agrietamientos longitudinales y transversales, losa dividida</i>. Calificación funcional: <i>Regular</i>; Calificación estructural: <i>Malo</i>; Nota Final: QR4₁</p>	<p>UM 377 (16+920 a 16+965): Rango preliminar de condición estructural: <i>Bajo</i>; Deterioros presentes: <i>agrietamientos longitudinales y transversales, losa dividida</i>. Calificación funcional: <i>Malo</i>; Calificación estructural: <i>Malo</i>; Nota Final: QR5₁</p>

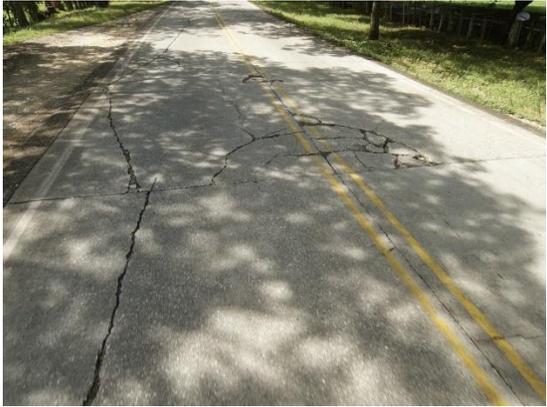
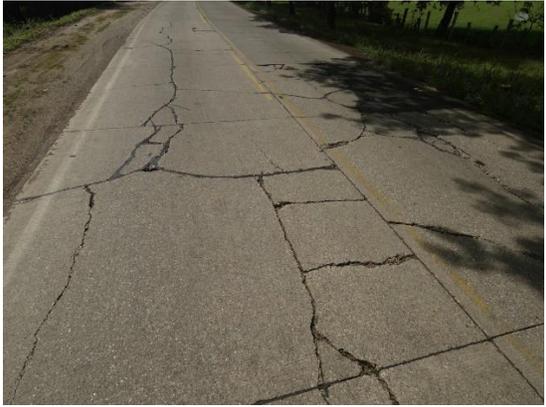
<p>UM 381 (17+100 a 17+145): Rango preliminar de condición estructural: <i>Bajo</i>; Deterioros presentes: <i>agrietamientos longitudinales y transversales, losa dividida</i>. Calificación funcional: <i>Malo</i>; Calificación estructural: <i>Malo</i>; Nota Final: QR5₁</p>	<p>UM 384 (17+235 a 17+280): Rango preliminar de condición estructural: <i>Bajo</i>; Deterioros presentes: <i>agrietamientos longitudinales y transversales, losa dividida</i>. Calificación funcional: <i>Malo</i>; Calificación estructural: <i>Malo</i>; Nota Final: QR5₁</p>

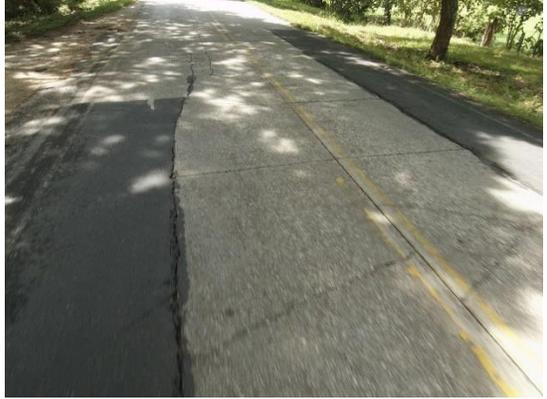
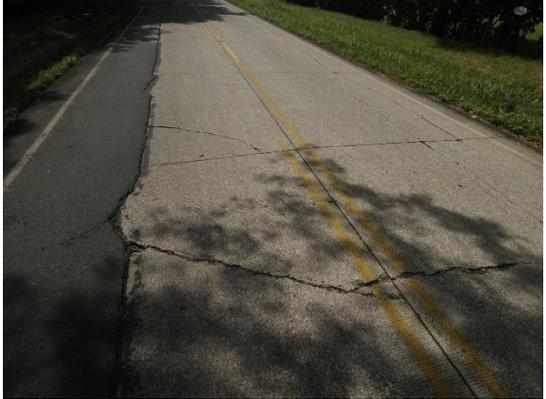
<p>UM 385 (17+280 a 17+325): Rango preliminar de condición estructural: <i>Alto</i>; Deterioros presentes: <i>agrietamiento longitudinal, baches en mezcla asfáltica</i>. Calificación funcional: <i>Muy Malo</i>; Calificación estructural: <i>Malo</i>; Nota Final: QR5₂</p>	<p>UM 388 (17+415 a 17+460): Rango preliminar de condición estructural: <i>Moderado</i>; Deterioros presentes: <i>agrietamientos longitudinales y transversales, baches en mezcla asfáltica</i>. Calificación funcional: <i>Malo</i>; Calificación estructural: <i>Malo</i>; Nota Final: QR5₁</p>

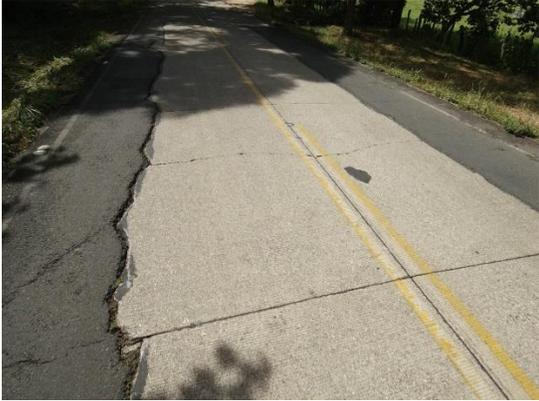
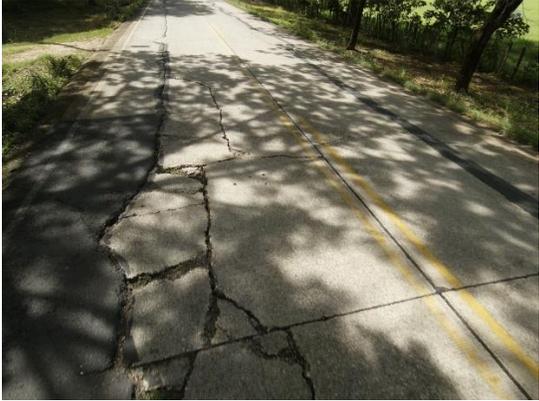
<p>UM 392 (17+595 a 17+640): Rango preliminar de condición estructural: <i>Moderado</i>; Deterioros presentes: <i>agrietamientos longitudinales y transversales, baches en mezcla asfáltica</i>. Calificación funcional: <i>Malo</i>; Calificación estructural: <i>Malo</i>; Nota Final: QR5₁</p>	<p>UM 393 (17+640 a 17+685): Rango preliminar de condición estructural: <i>Alto</i>; Deterioros presentes: <i>agrietamientos longitudinales y transversales, losa dividida, baches en mezcla asfáltica</i>. Calificación funcional: <i>Muy Malo</i>; Calificación estructural: <i>Malo</i>; Nota Final: QR5₂</p>

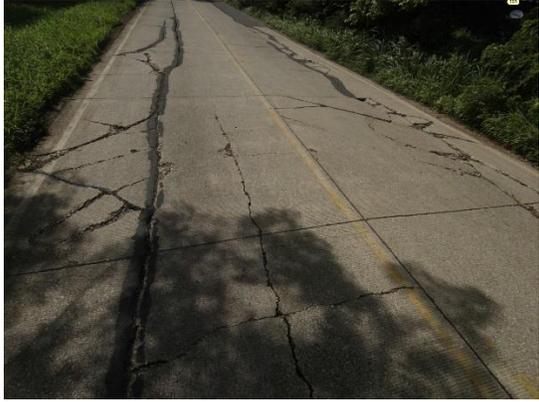
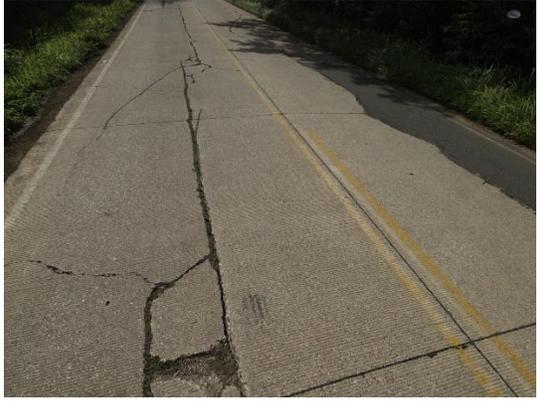
<p>UM 394 (17+685 a 17+730): Rango preliminar de condición estructural: <i>Moderado</i>; Deterioros presentes: <i>agrietamientos longitudinales y transversales, losa dividida</i>. Calificación funcional: <i>Muy Malo</i>; Calificación estructural: <i>Malo</i>; Nota Final: QR5₁</p>	<p>UM 395 (17+730 a 17+775): Rango preliminar de condición estructural: <i>Moderado</i>; Deterioros presentes: <i>agrietamientos longitudinales y transversales, losa dividida, baches en mezcla asfáltica</i>. Calificación funcional: <i>Malo</i>; Calificación estructural: <i>Malo</i>; Nota Final: QR5₁</p>

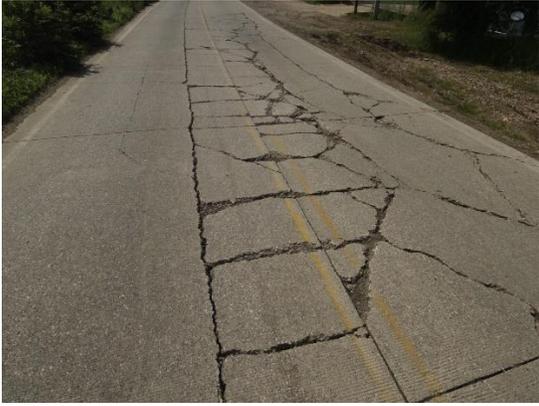
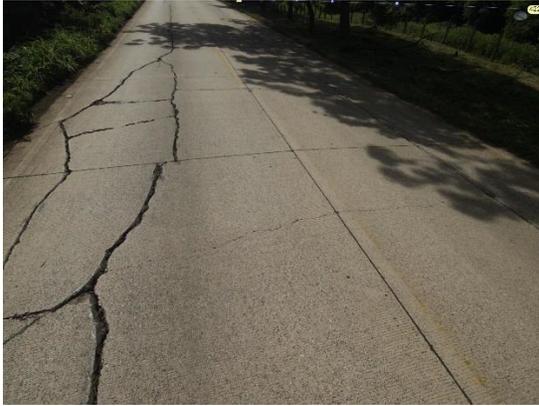
<p>UM 397 (17+820 a 17+865): Rango preliminar de condición estructural: <i>Bajo</i>; Deterioros presentes: <i>agrietamientos longitudinales y transversales, losa dividida</i>. Calificación funcional: <i>Regular</i>; Calificación estructural: <i>Malo</i>; Nota Final: QR4₁</p>	<p>UM 422 (18+945 a 18+990): Rango preliminar de condición estructural: <i>Bajo</i>; Deterioros presentes: <i>agrietamiento longitudinal, losa dividida</i>. Calificación funcional: <i>Malo</i>; Calificación estructural: <i>Malo</i>; Nota Final: QR5₁</p>
