Informe: EIC-Lanamme-INF-1311-2023

INFORME DE INSPECCIÓN DE INVENTARIO E INSPECCIÓN RUTINARIA

PUENTE SOBRE RUTA NACIONAL N.º 27 (RINCÓN CHIQUITO) CAMINO VECINAL

San José, Costa Rica
19 de setiembre de 2023

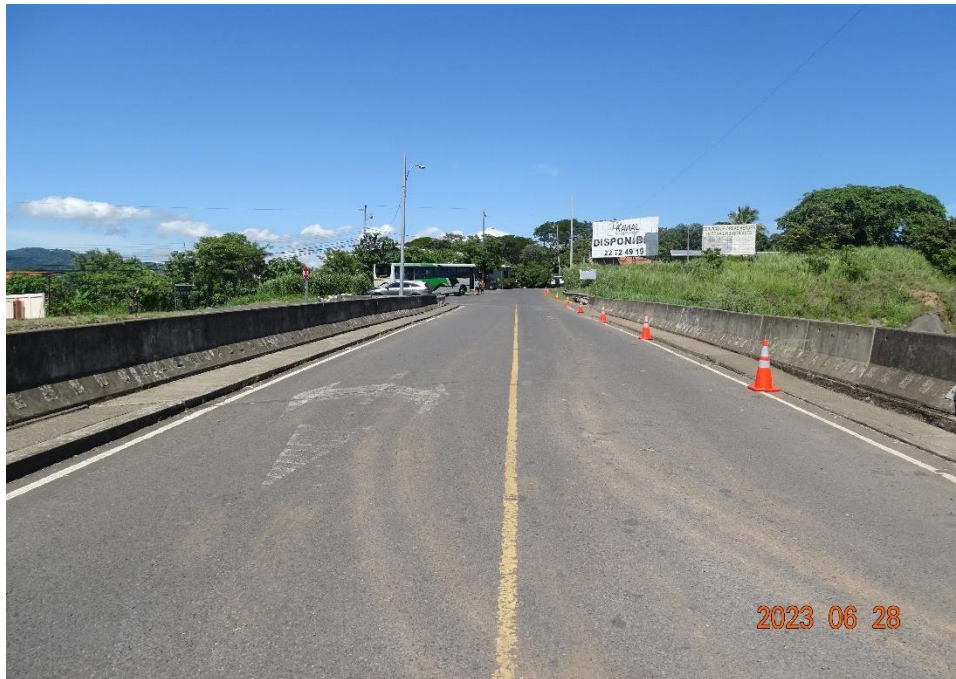
Figura 4.2. Vista a lo largo de la línea de centro del puente hacia carril sector de La Guácima

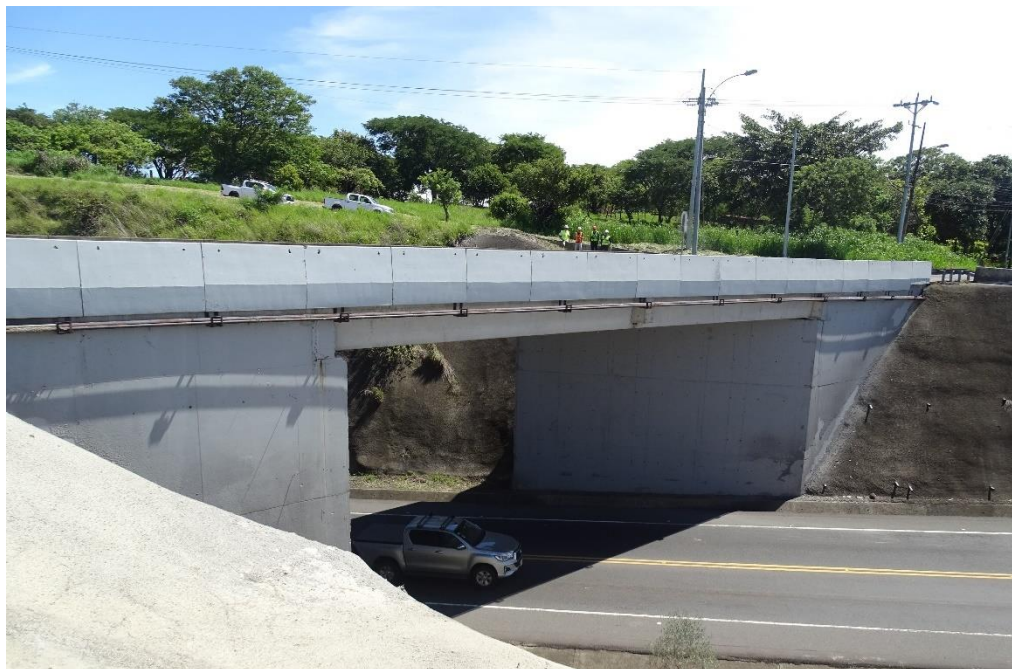
Figura 4.3. Vista lateral del costado este del puente
