Informe: EIC-Lanamme- INF-1315-2023

### INFORME DE INSPECCIÓN DE INVENTARIO E INSPECCIÓN RUTINARIA

#### PUENTE SOBRE RUTA NACIONAL N.º 27 (CALLE CANJEL) CAMINO VECINAL

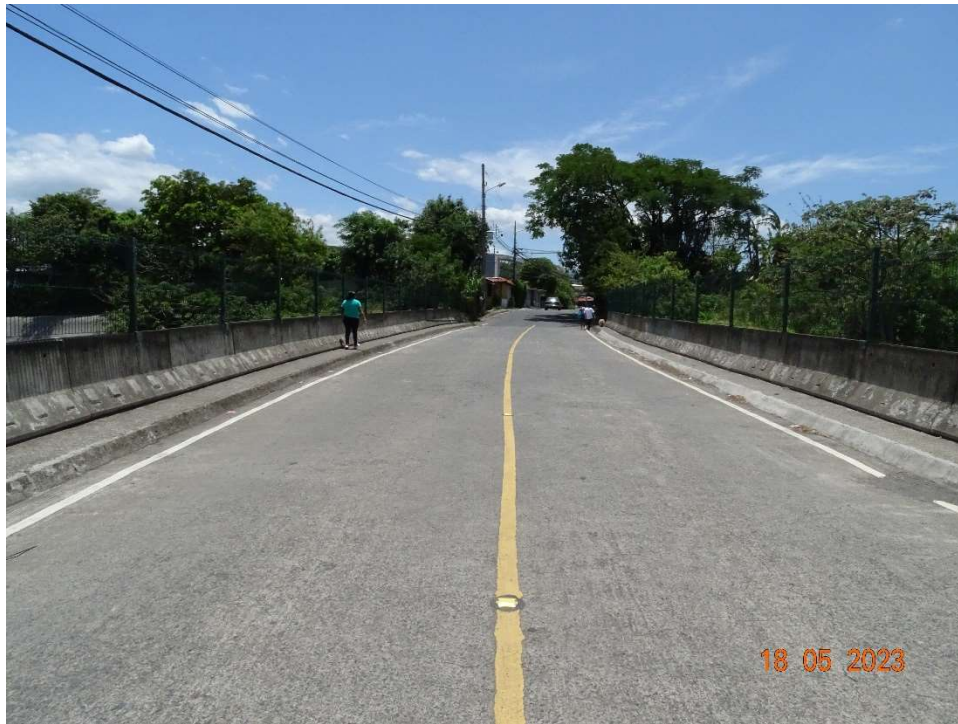
**Figura 4.2.** Vista a lo largo de la línea de centro del puente hacia Barrio Los Ángeles

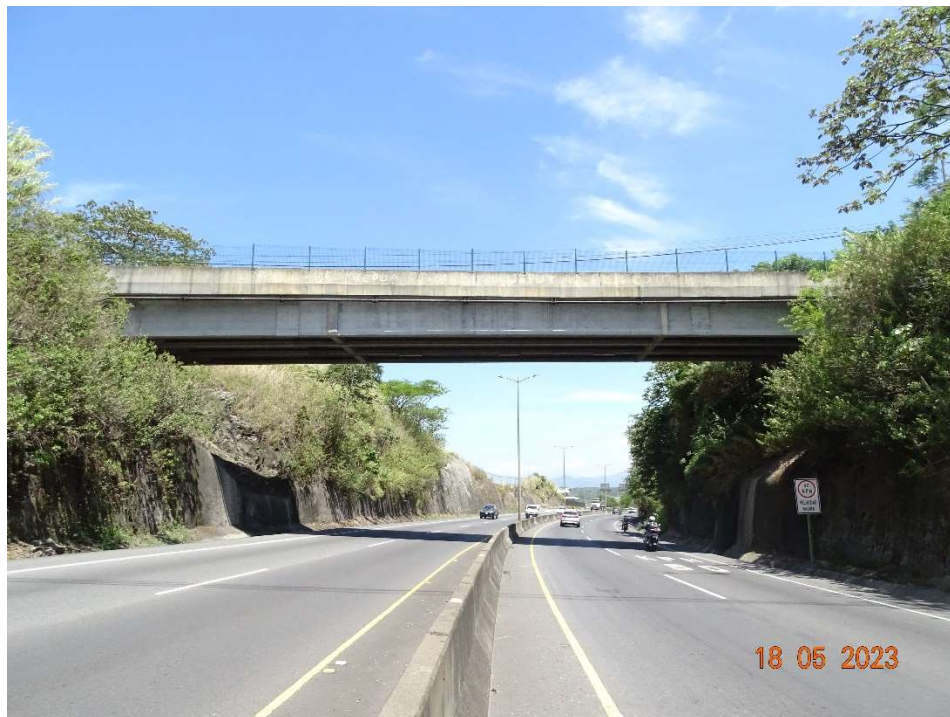
**Figura 4.3.** Vista lateral del costado este del puente
