Informe: EIC-Lanamme-INF-1533-2023

INFORME DE INSPECCIÓN DE INVENTARIO E INSPECCIÓN RUTINARIA

PUENTE SOBRE RUTA NACIONAL N.º 27 (INSTITUTO AGROPECUARIO)

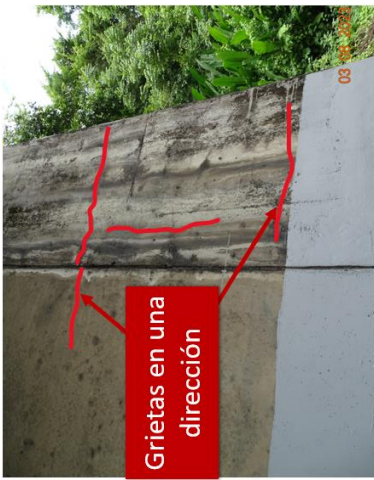
<p>Grietas en una dirección</p>

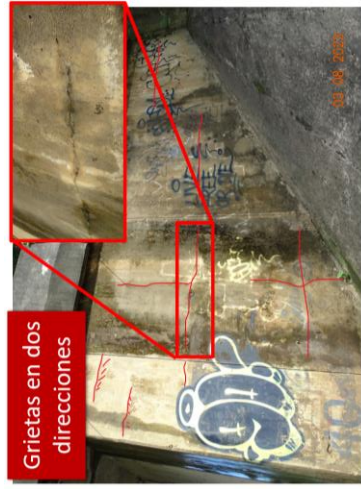
<p>Grietas en dos direcciones</p>

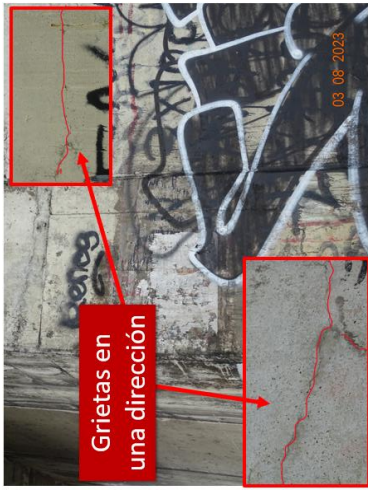
<p>Grietas en una dirección</p>													
NOTA		DÍA		MES		AÑO		NOTA		DÍA		MES		AÑO		NOTA	
		3		8		2023				3		8		2023
