# ANÁLISIS DEL CASO Y RESUMEN DE LA CALIDAD DE LOS MATERIALES Y DESEMPEÑO DE TRABAJOS EJECUTADOS DEL PROYECTO: CONSTRUCCIÓN DE UN PASO A DESNIVEL EN LA FACULTAD DE DERECHO UCR - ROTONDA DE LA BANDERA, RUTA NACIONAL NO. 39

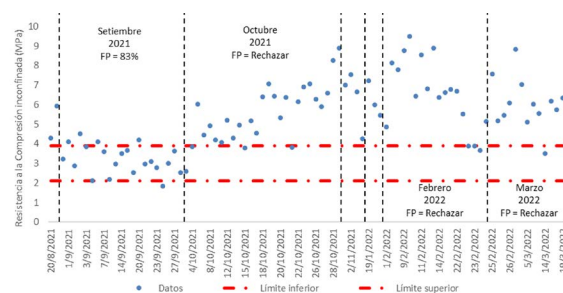
- Se presentó tendencia al cumplimiento en la subbase granular ensayada por la verificación.
- Se excedió la resistencia especificada de la base estabilizada con cemento hasta tres veces el valor promedio según los datos de verificación de calidad, tal que el 71,6 % de los resultados de verificación para los ensayos de la resistencia a la compresión de la base estabilizada con cemento son mayores el límite superior de la especificación, de acuerdo con los ensayos de agosto 2021 a marzo 2022.

Figura 2. Resultado de la resistencia a la compresión confinada por la verificación para la base estabilizada con cemento (BE-25) en el proyecto.

Mejorar los controles de calidad en la producción de la base estabilizada con cemento para asegurar el cumplimiento de la resistencia dentro de los límites de la especificación.

Evitar el uso rutinario de la técnica de prefisurado como medida para solventar los controles de calidad o el no cumplimiento de las especificaciones de la base estabilizada con cemento.

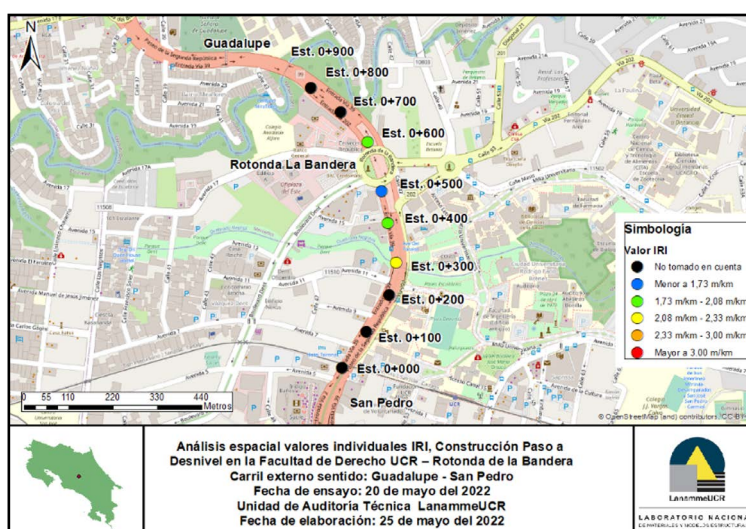
Figura 3. Evaluación del IRI, carril externo, sentido: Guadalupe - San Pedro, tronco principal del proyecto Paso a Densivel la Facultad de Derecho UCR-Rotonda de la Bandera, Ruta Nacional No 39.

<b>Hallazgo 6</b>	Se evidenció el cumplimiento de los cuatro carriles del tronco principal del proyecto en valores individuales de IRI y media fijas, a excepción de la media fija de IRI del carril externo en el sentido Guadalupe-San Pedro el cual presentó incumplimiento.

Cumplir rigurosamente de las especificaciones de la sección 401.16 Control de regularidad (IRI) en relación con las correcciones solicitadas en el caso de defectos o incumplimientos de los valores de IRI especificados.

Atender y valorar parámetro de regularidad superficial en el carril externo en el sentido Guadalupe San Pedro o la aplicación de un pago reducido en función de la calidad.
