Informe final: EIC-Lanamme-INF-0450-2023

Análisis del caso y resumen de la calidad de los materiales y desempeño de trabajos ejecutados del proyecto: Construcción de un Paso a Desnivel en la Facultad de Derecho UCR - Rotonda de La Bandera, Ruta Nacional No. 39

Unidad de Auditoría Técnica
LanammeUCR

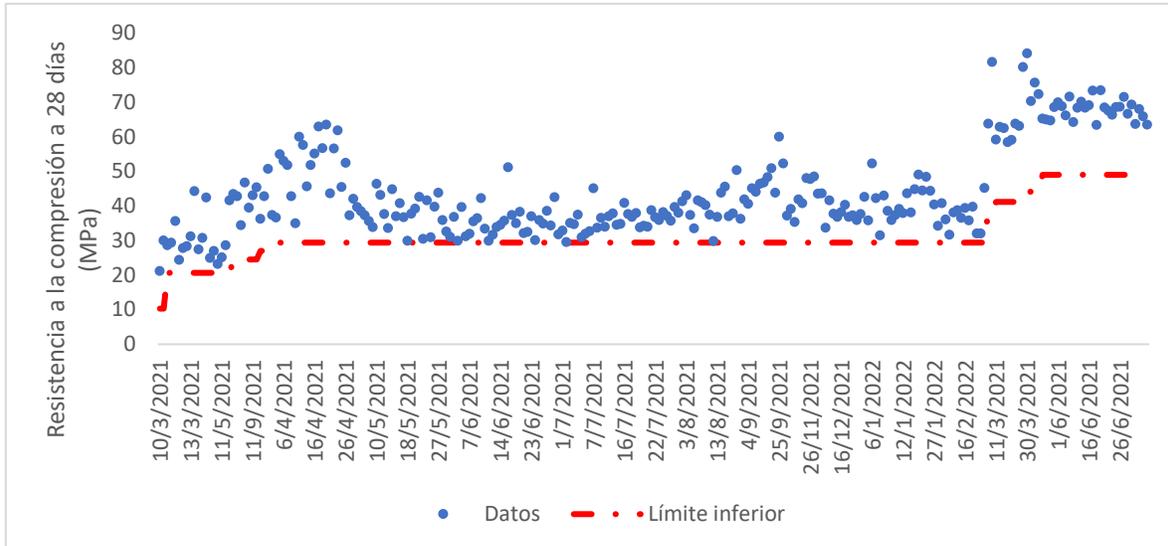
Figura 2. Resultados de las muestras de concreto estructural obtenidos por el laboratorio de Verificación para la resistencia a la compresión simple a los 28 días.

Como se observa en la Figura 2, los resultados obtenidos por la verificación muestran una tendencia a encontrarse dentro de los parámetros contractuales, de forma que se presenta cumplimiento en el concreto para las distintas resistencias ensayadas.

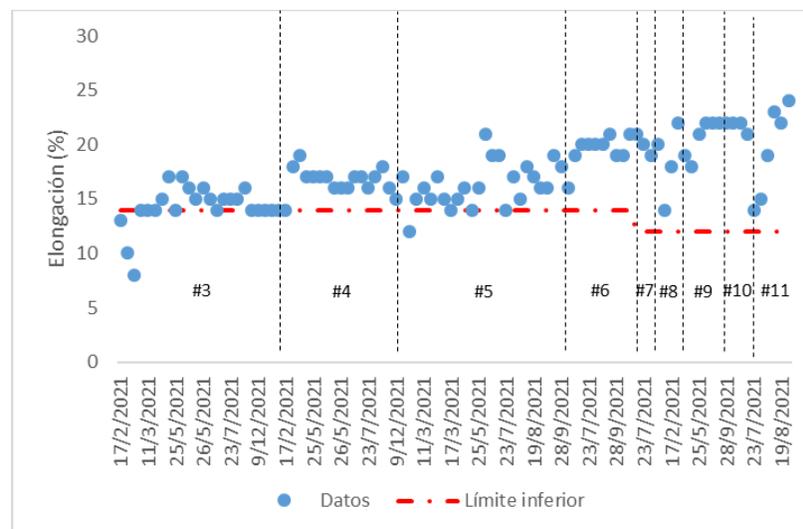
Figura 7. Resultados de la Elongación Reportados por la Verificación para el Acero Utilizado en el Proyecto.

En relación con la Figura 7, se muestran los resultados del porcentaje de elongación de todos los diámetros muestreados por la verificación, donde se puede apreciar que tres muestras de varilla #3 y una de varilla #5 presentan incumplimiento, con una elongación menor al límite inferior requerido. Este tipo de incumplimiento puede generar un potencial riesgo que se produzca una falla más frágil del material.

Así, la elongación se relaciona con la capacidad de deformación plástica del acero bajo condiciones de carga previa a la falla, de forma que, si no cumple, podría fallar en un rango de deformación plástica menor al requerido y considerado en el diseño.

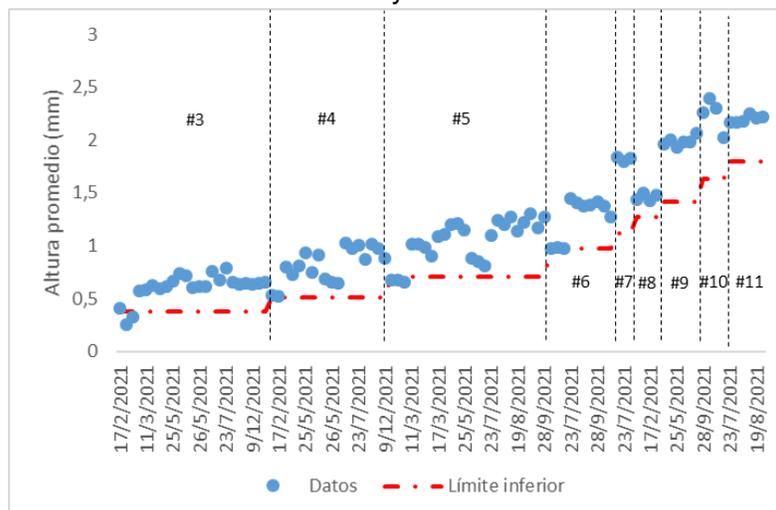
Figura 9. Resultados de la Altura Promedio de las Corrugaciones Reportados por la Verificación para el Acero Utilizado en el Proyecto.

En relación con la altura promedio de las corrugaciones, la Figura 9 muestra los resultados de los ensayos de la verificación, donde se puede apreciar que dos de las muestras de varilla #3 presentaron una altura de corrugación menor al límite inferior requerido, por lo que esas dos muestras presentan incumplimiento.

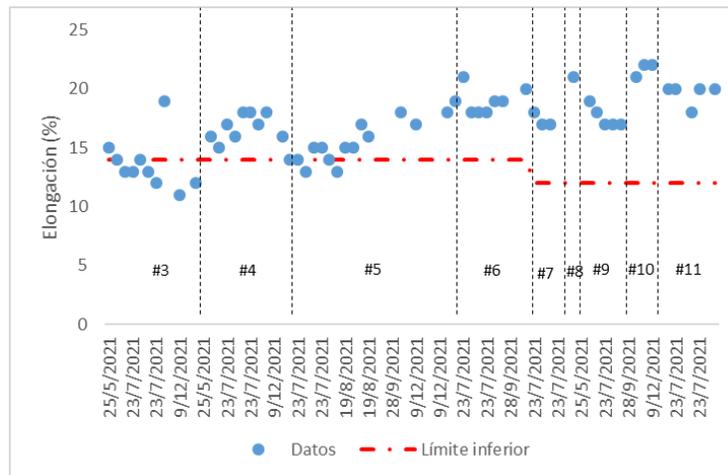
Figura 14. Resultados de la Elongación Obtenidos por el LanammeUCR del Acero Utilizado en el Proyecto.

En relación con la Figura 14, se muestran los resultados del porcentaje de elongación de todos los diámetros muestreados por el LanammeUCR, donde se puede apreciar que para la varilla #3, seis muestras presentaron incumplimiento, dos muestras dieron resultados en el límite de la especificación y las restantes dos muestras tuvieron cumplimiento. Para la varilla #5 también se presentó el incumplimiento de una muestra.

Al incumplirse la elongación del acero, el concreto reforzado es propenso a que existan diferencias en la compatibilidad de deformaciones y la falla del concreto ocurra bajo condiciones de menor seguridad y capacidad, y no se dé conforme a lo diseñado.

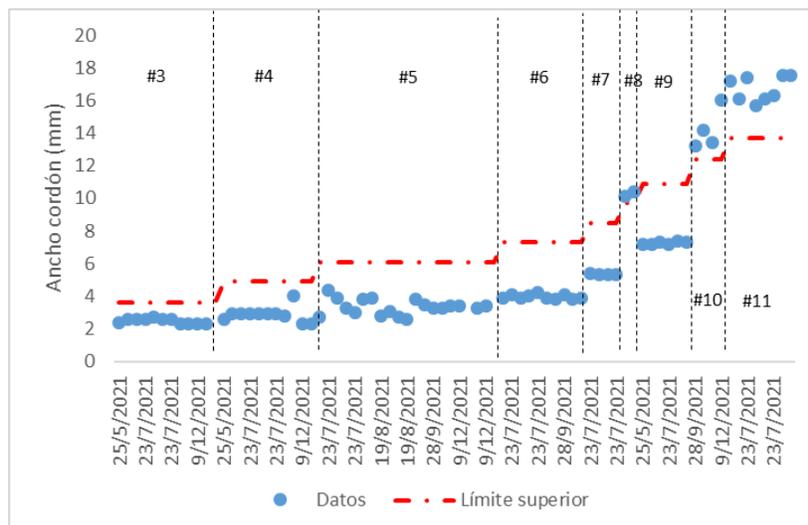
Figura 17. Resultados del Ancho del Cordón Obtenidos por el LanammeUCR del Acero Utilizado en el Proyecto.

En cuanto al ancho del cordón de los ensayos de la verificación, la Figura 17 muestra incumplimiento en la varilla #8, #10 y #11, ya que los resultados obtenidos son mayores que el límite superior especificado. Este tipo de incumplimiento en el cordón de la varilla podrían incidir en la adherencia del acero con el concreto para el adecuado funcionamiento del concreto reforzado como un material compuesto por ambos.

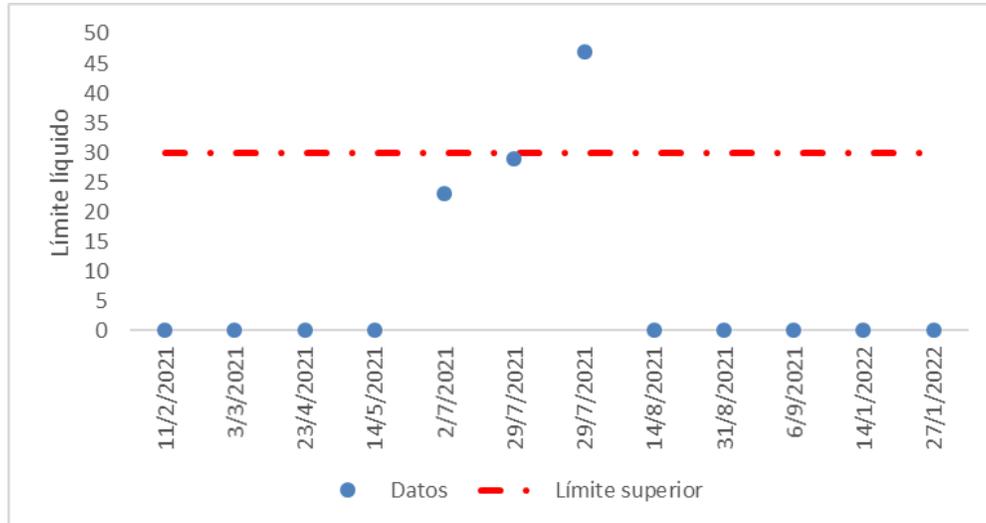
Figura 18. Resultados del Límite Líquido Reportados por la Verificación para la Subbase Granular en el Proyecto.

De acuerdo con la Figura 18, se puede apreciar que una muestra con un valor de 47, la cual superó ampliamente el límite líquido máximo establecido para la subbase por lo que se trata de un incumplimiento. La muestra registrada en el informe 21-RB3-0397-7056 tiene un resultado de 29, lo cual es un valor que dista una unidad del límite y está dentro de los límites especificados.

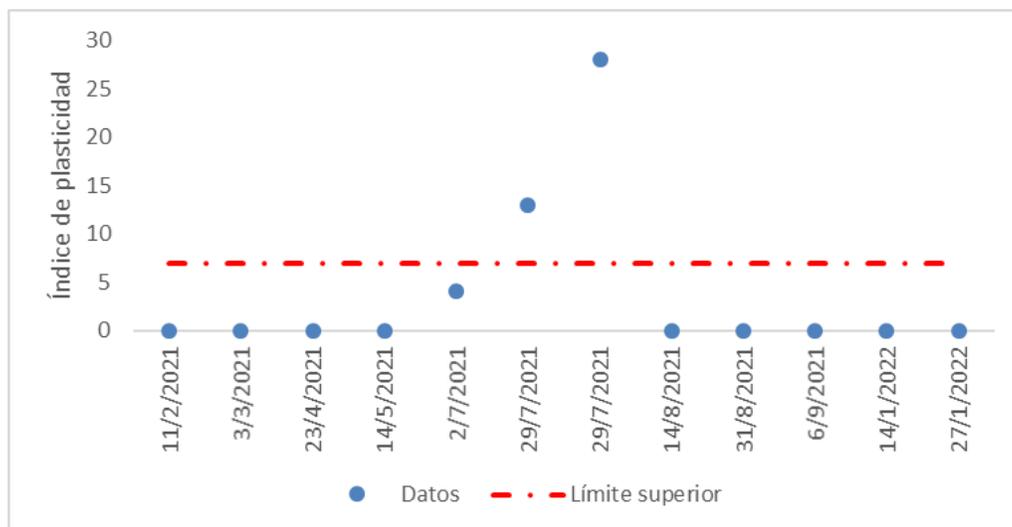
Figura 19. Resultados del Índice de Plasticidad Reportados por la Verificación para la Subbase Granular en el Proyecto.

Con base en la Figura 19, se aprecia que dos muestras superan el límite superior del índice de plasticidad especificado para la subbase, por lo que presentan incumplimiento.

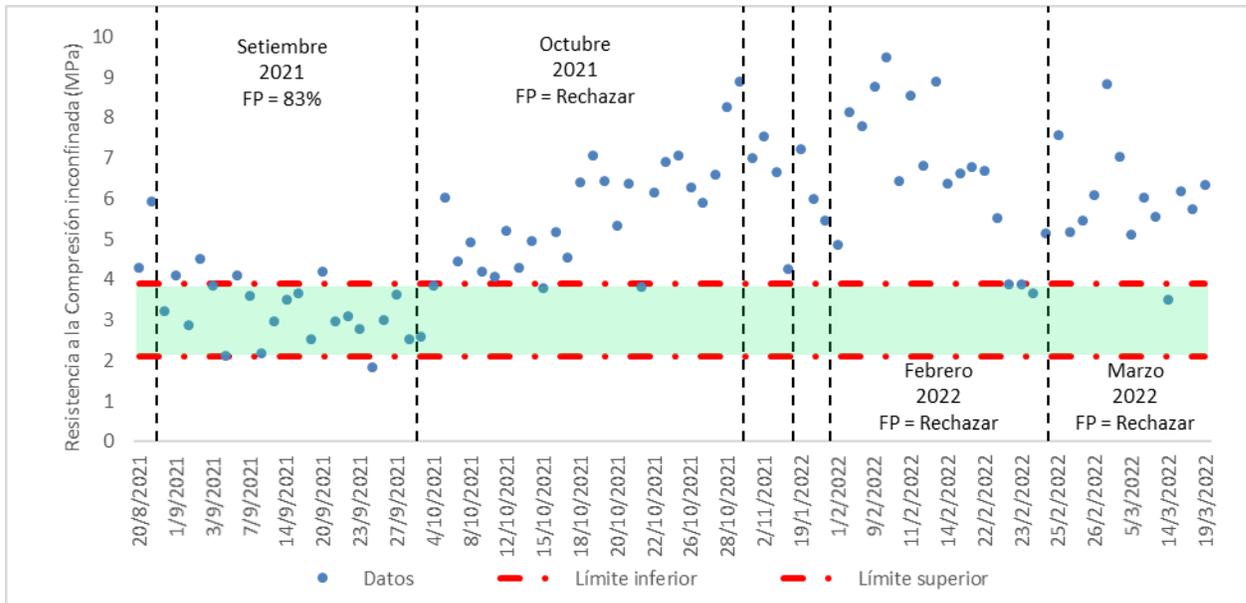
Con los datos de las muestras ensayadas por el laboratorio de Verificación se realizó el análisis de estos representándolos en la gráfica mostrada en la Figura 22 con el fin de evaluar la variación que se da en la resistencia durante el proceso constructivo.

En la gráfica se ilustra la zona de cumplimiento de la especificación (área sombreada en verde) y se determina que en octubre se presentan -en mayor cantidad- resistencias superiores al límite de especificación de 3,9 MPa establecido contractualmente. Es posible observar que se obtuvieron resistencias de hasta tres veces la resistencia de diseño (3,0 MPa), lo cual aumenta el riesgo de producir una base muy rígida susceptible al agrietamiento por contracción del material, de ahí el límite superior que especifica el CR-2010.

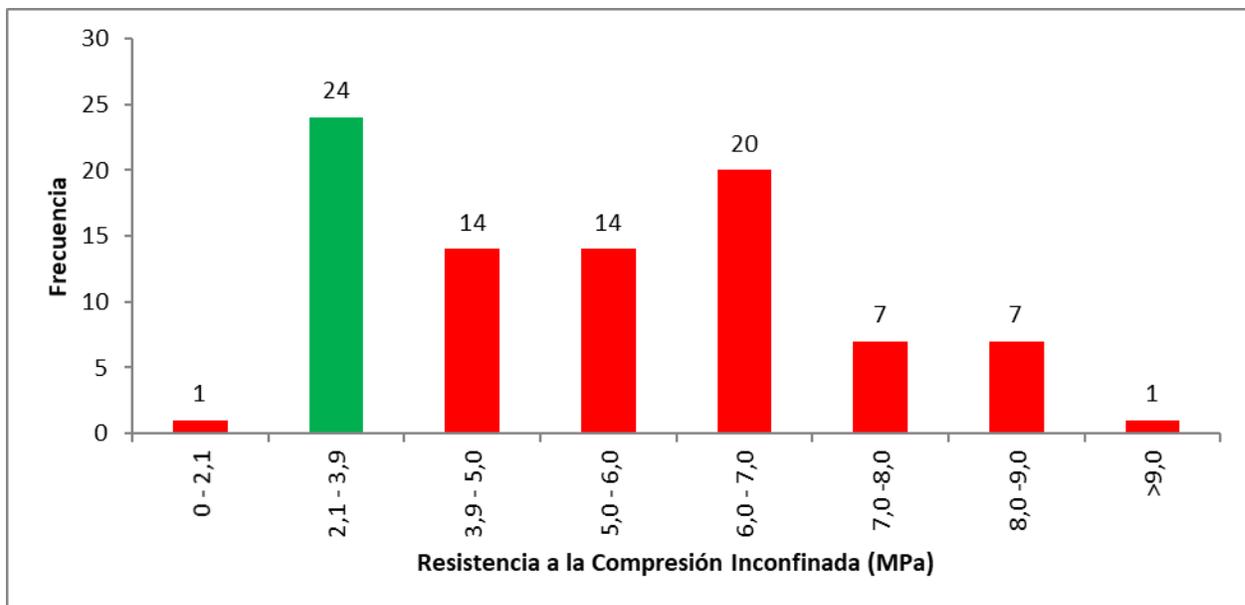
Mediante el análisis gráfico de los datos se determina un incumplimiento cercano al 71,6 % de las muestras reportadas por la Supervisión para la resistencia a la compresión inconfinada de la base estabilizada del proyecto. Lo cual genera un criterio de rechazo del material para los meses de octubre 2021 y febrero y marzo 2022. No se consideraron en este análisis los meses con un número de muestras inferior a 5.

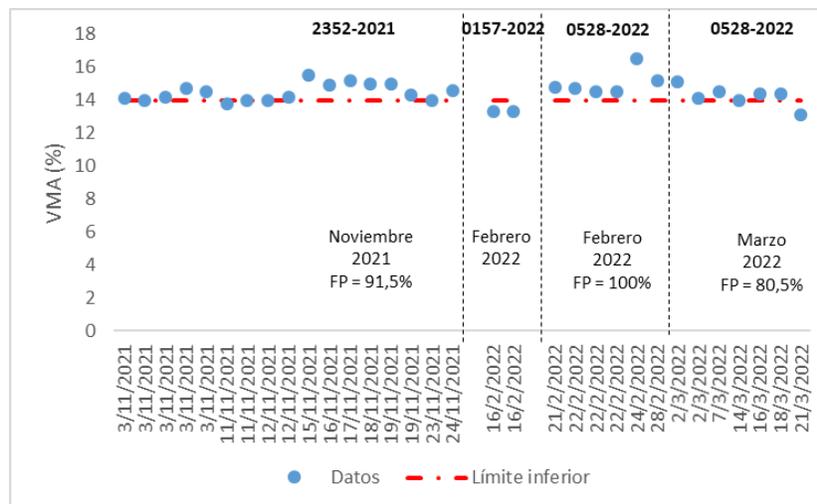
Como se aprecia en la Figura 28 los vacíos en el agregado mineral (VMA) del diseño 2352-2021 se encontraron cercanos al límite mínimo de 14 %. El diseño 0157-2022 tuvo incumplimiento en sus dos resultados. Y el diseño 0528-2022 presentó cumplimiento con un único resultado de incumplimiento inferior al 14 %.

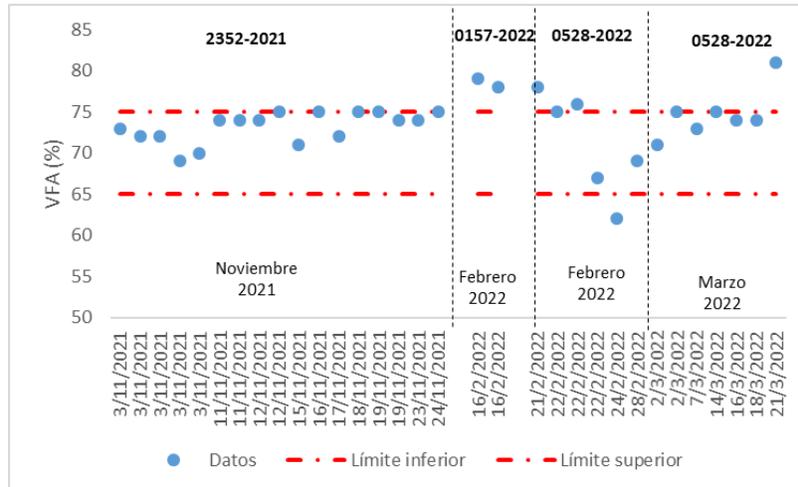
En relación con la Figura 29, se presentan los resultados de los vacíos llenos de asfalto (VFA) para las muestras de la verificación. Los resultados del diseño 2352-2021 presentaron cumplimiento dentro de los límites de la especificación. El diseño 0157-2022 incumplió para los dos datos. Y el diseño 0528-2022 tuvo 13 resultados, de los cuales uno incumplió siendo menor al límite inferior y tres incumplieron al ser mayores al límite superior.

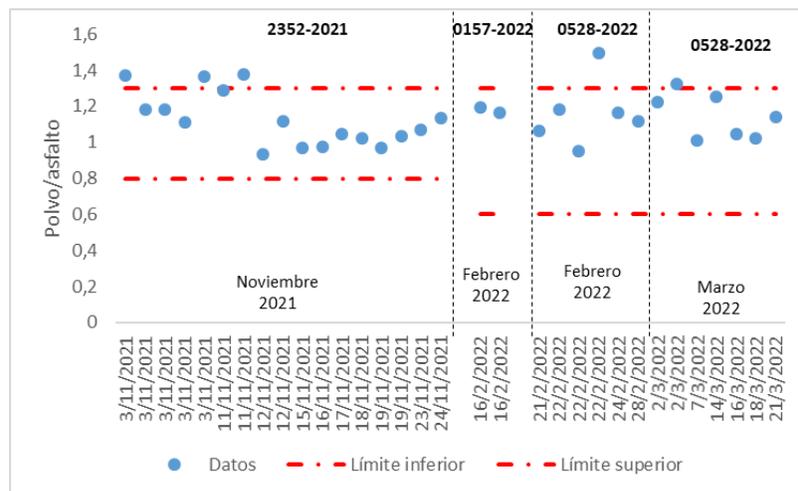
De acuerdo con la Figura 30 con los resultados de la relación polvo/asfalto, el diseño 1876-2021 2352-2021 presenta un valor en el límite superior y tres resultados superiores, con la mayoría de los datos en los rangos de cumplimiento. Del diseño 0157-2022 tiene dos resultados y ambos cumplieron. Y el diseño 0528-2022 tiene una tendencia al cumplimiento en sus resultados, con dos incumplimientos por encima del límite superior.

Sobre los resultados obtenidos se advierte sobre la posible incidencia en la estabilidad del material, posibles problemas de exudación del asfalto y susceptibilidad a la deformación permanente, lo anterior conforme a lo señalado LM-PI-AT-021-14, donde se indica que para valores de VFA de alrededor de un 80 % para condiciones de tránsito alto se podrían presentar este tipo de deterioros.

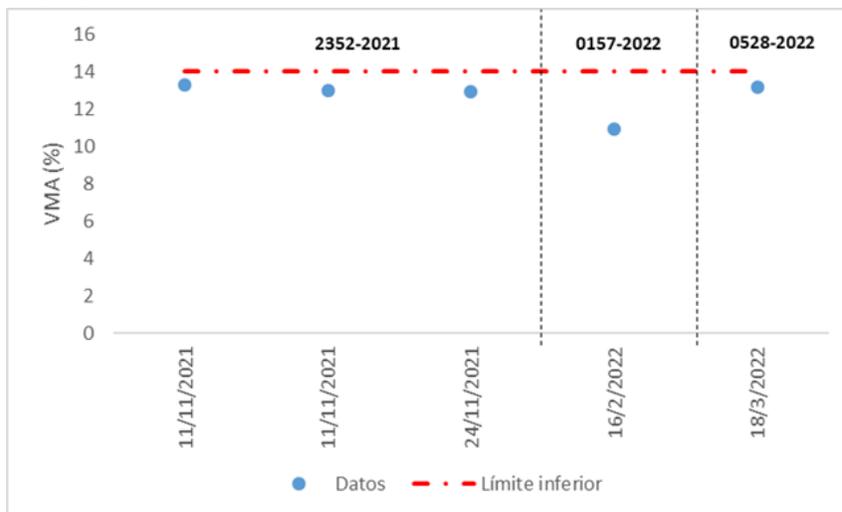
De acuerdo con la Figura 33 todas las muestras de mezcla asfáltica de 12,7 mm ensayadas por el LanammeUCR incumplen los vacíos en el agregado mineral (VMA), ya que el límite mínimo es 14 % y todos los resultados son inferiores.

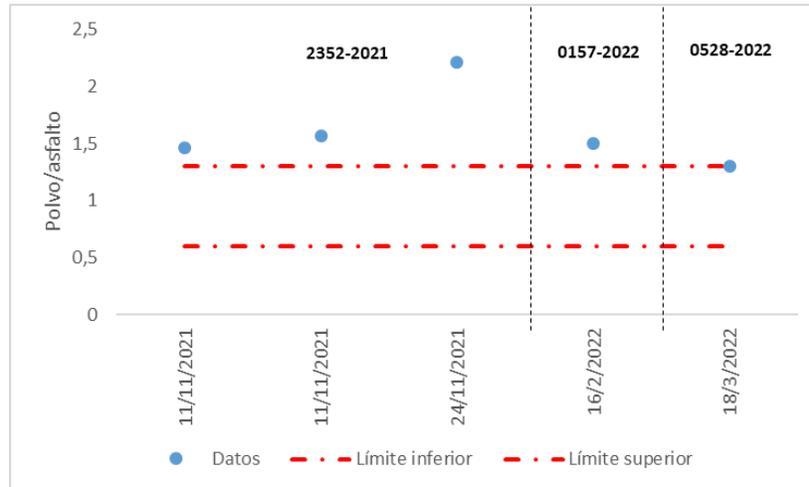
De acuerdo con la Figura 35 y los resultados de la razón polvo/asfalto, la mezcla asfáltica del diseño 2352-2021 presenta cumplimiento para 2 de 3 de los resultados. El incumplimiento se da con un valor por encima del límite superior.

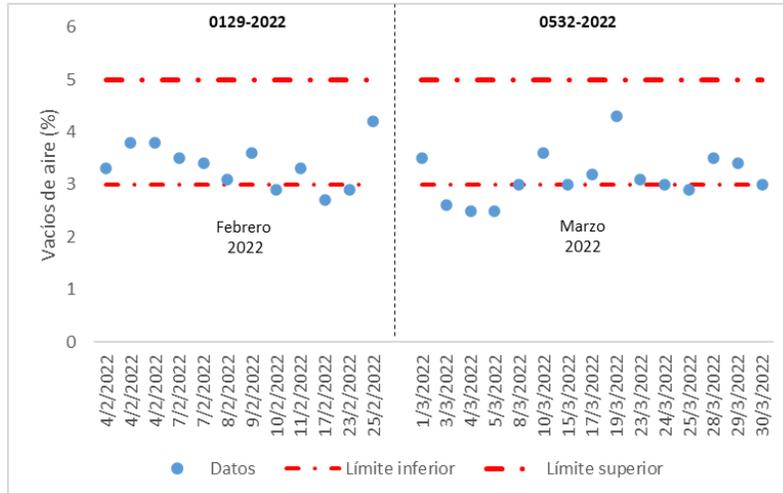
En la Figura 38 se presentan los resultados de los vacíos de aire en la mezcla asfáltica de 19 mm. Tal como se puede apreciar, en el mes de febrero tres de 12 resultados están fuera de los límites requeridos, ya que son menores al límite inferior. En cuanto los resultados del mes de marzo, hay una totalidad de 15 muestras, de las cuales cuatro no satisfacen los requerimientos porque se encuentran por debajo del límite inferior.

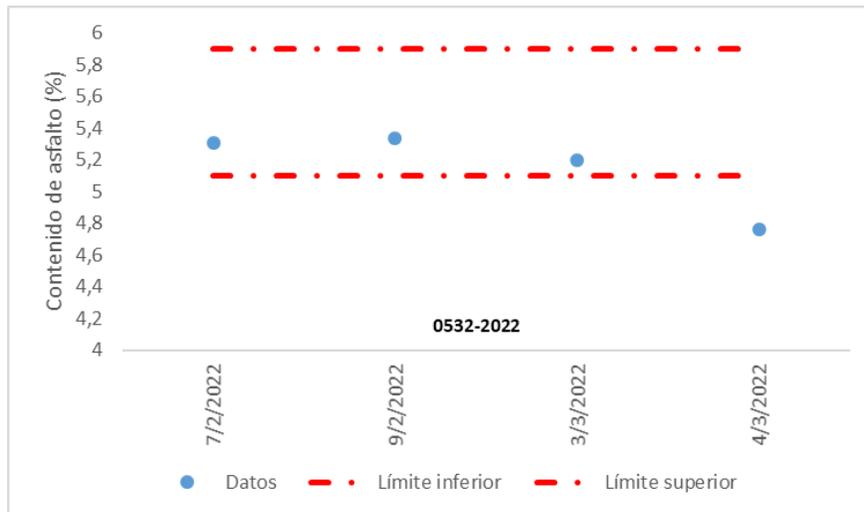
De acuerdo con la Figura 42 se puede apreciar que, para la mezcla asfáltica de 19 mm ensayada por el LanammeUCR, el contenido de asfalto presenta cumplimiento para tres de cuatro resultados, de forma que una muestra no cumple, ya que el contenido de asfalto es menor que el límite inferior.

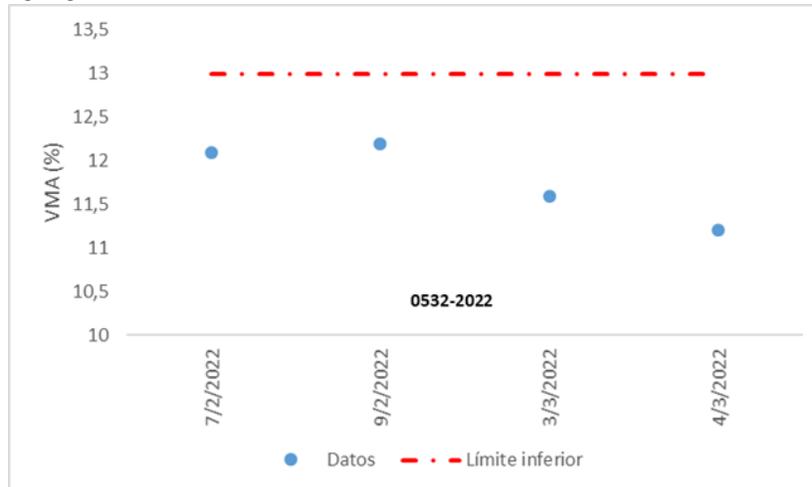
Como se puede observar en la Figura 44 ninguna de las cuatro muestras ensayadas por el LanammeUCR cumple con los vacíos en el agregado mineral, tal que el límite mínimo es 14 % y todas son inferiores a dicho límite.

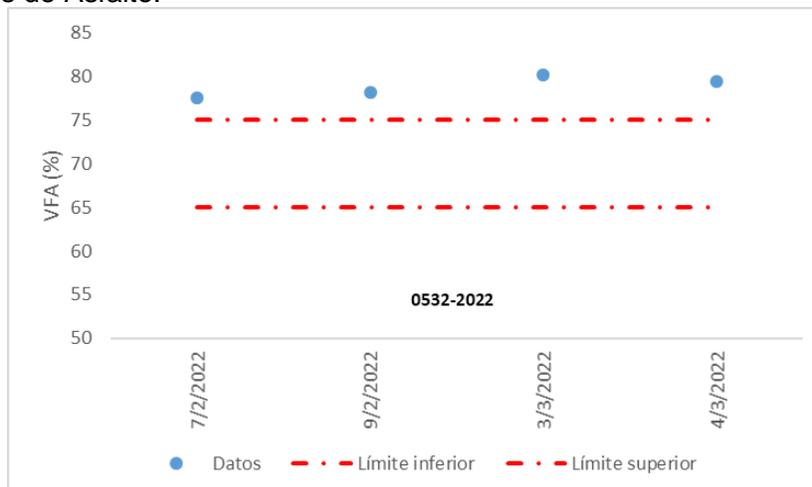
En relación con la Figura 45 se presentan los resultados del LanammeUCR de los ensayos de la mezcla asfáltica de 19 mm para los vacíos llenos de asfalto, donde se aprecia que todas las muestras presentan incumplimiento ya que son mayores al límite superior de la especificación.

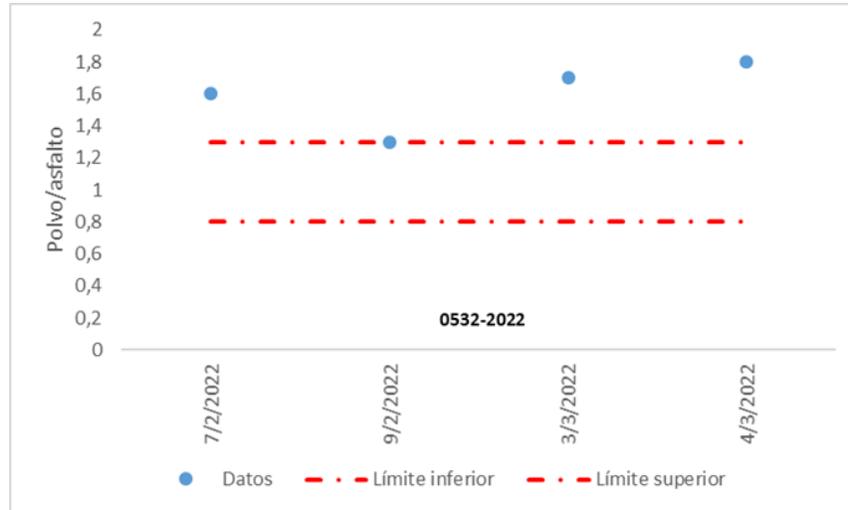
Tal como se puede apreciar en la Figura 46, tres de cuatro resultados de la relación polvo/asfalto de la mezcla asfáltica de 19 mm ensayada por el LanammeUCR presentó incumplimiento, tal que tres resultados son mayores al límite superior y uno se encuentra en el límite superior.
