Informe: EIC-Lanamme-INF-1678-2023

INFORME DE INSPECCIÓN DE INVENTARIO E INSPECCIÓN RUTINARIA

PUENTE SOBRE RUTA NACIONAL N.º 27 (CALLE LOROS) CAMINO VECINAL

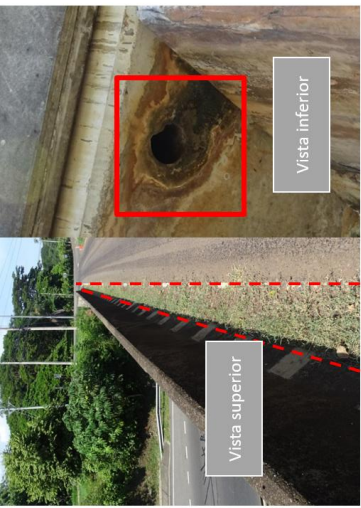
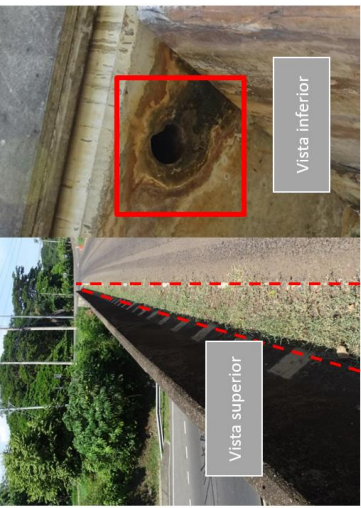
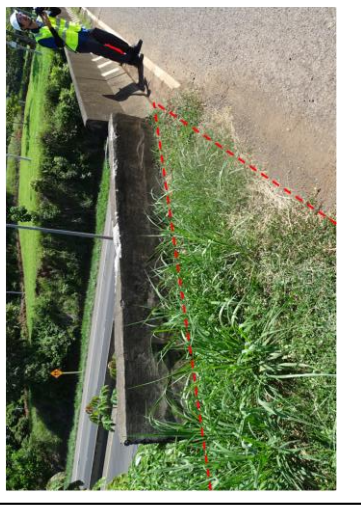
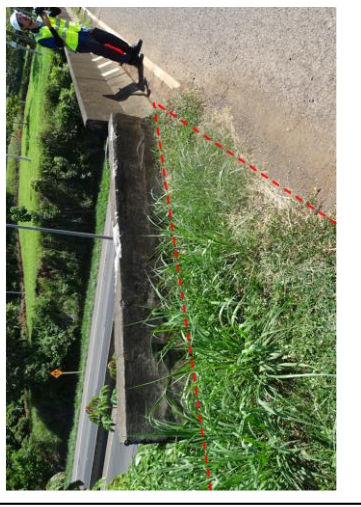
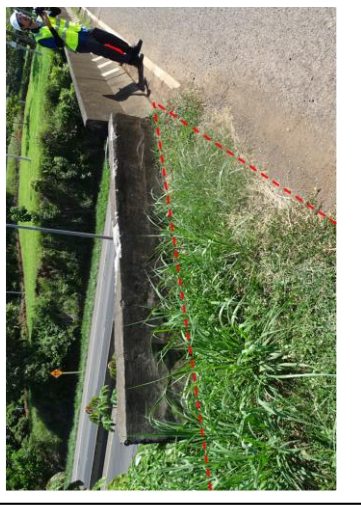
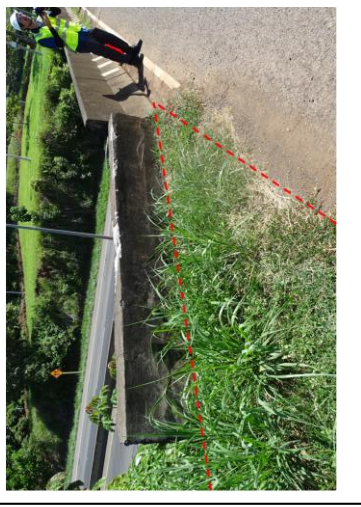
NOTA		Inexistencia de bajantes y rejillas			Sistemas de drenaje presentan deterioro			Tanto en el puente como en los accesos se evidencia impacto en los sistemas de tensión vehicular.			NOTA			Tanto en el puente como en los accesos se evidencia impacto en los sistemas de tensión vehicular.

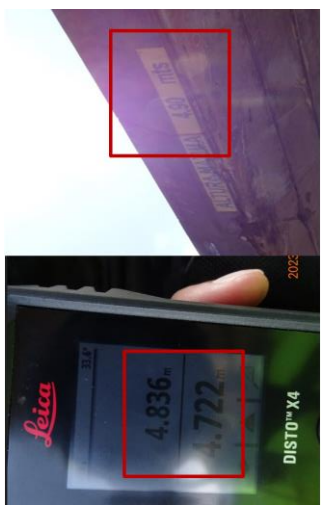
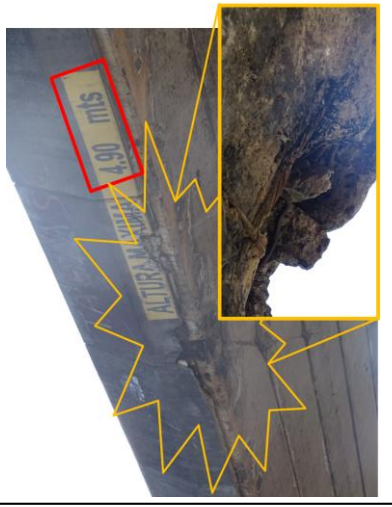
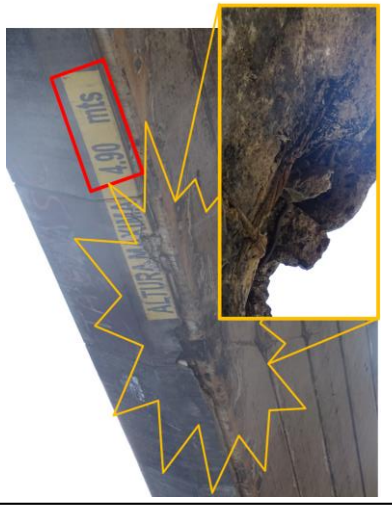
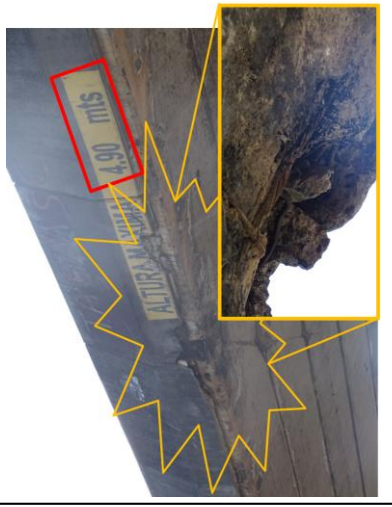
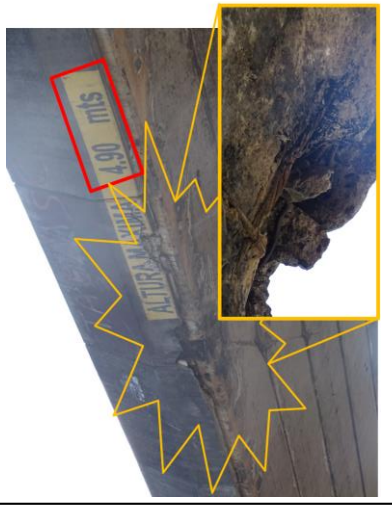
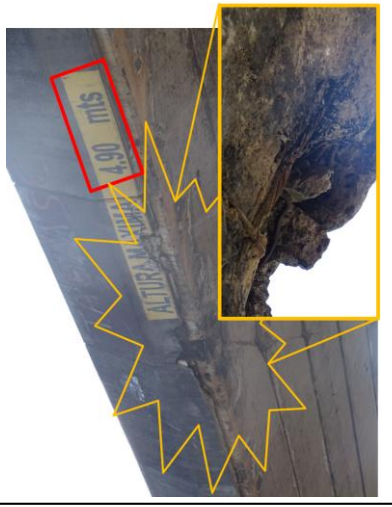
NOTA		Señalización de altura menor a la indicada			Acero de refuerzo postensado expuesto y cortado			Filtraciones entre vigas y grietas en una dirección			NOTA			Filtraciones entre vigas y grietas en una dirección		
DÍA		10			DÍA			10			DÍA			DÍA		
MES		8			MES			8			MES			MES		
AÑO		2023			AÑO			2023			AÑO			AÑO		
2023		2023			2023			2023			2023			2023
