LABORATORIO NACIONAL  
DE MATERIALES Y MODELOS ESTRUCTURALES

Informe: LM-PIG-10-2021

# Informe de la revisión del diseño del muro de retención del Proyecto Ampliación Ruta 32: desde el Puente Ricardo Saprissa al Barrio Socorro

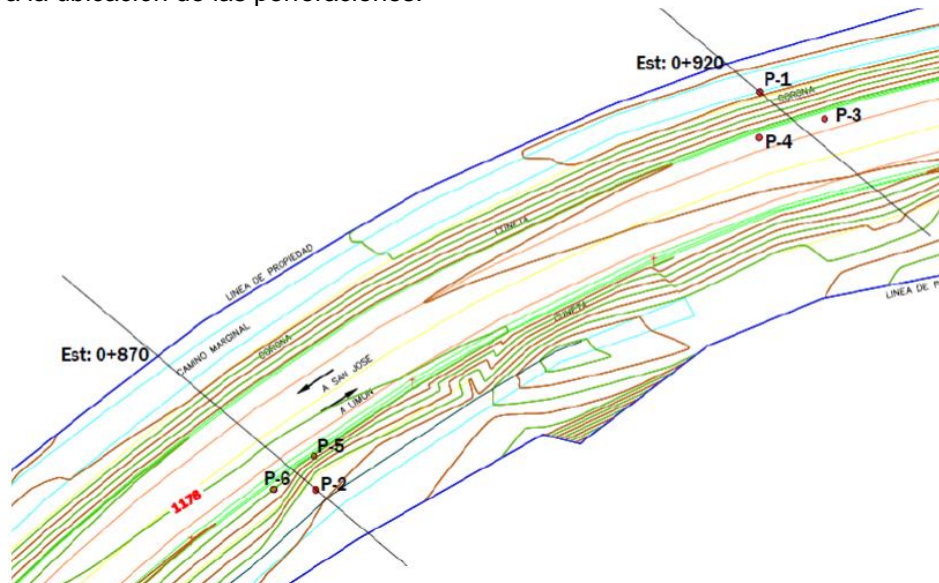
Figura 1. Ubicación de las perforaciones realizadas para el estudio de suelos

De manera que se observa que en la estación 0+870 las perforaciones P-2, P-5 y P-6 se realizaron en el talud a mano derecha en el sentido San José – Limón. La perforación P-2 se ubica en la corona del talud y las P-5 y P-6 en el pie. Para la estación 0+920, las perforaciones P-1, P-3 y P-4 se realizaron en el talud a mano izquierda en el mismo sentido, siendo P-1 la que se ubica en la corona del talud y, P-3 y P-4 al pie.

La configuración de la ubicación de las perforaciones (unas en la corona y otras al pie del talud) en la zona se considera adecuada, si se tratase de una investigación puntual de los taludes mencionados en el párrafo anterior. Sin embargo, tomando en consideración que se trata del diseño de muros de retención en ambas márgenes de la carretera y que se extienden desde la salida del puente Ricardo Saprissa hasta la salida al Barrio Socorro (aproximadamente 1 km), la investigación puede resultar insuficiente.

Vale la pena mencionar que a pesar de que la investigación geotécnica para este estudio de suelos se efectúa según los lineamientos del apartado 4.1.2 del Código Geotécnico de Taludes y Laderas de Costa Rica, se considera recomendable realizar una mayor cantidad de perforaciones en cada margen, con una mayor separación entre ellas, de tal forma que se obtenga más información de los materiales que conforman los taludes a lo largo de la extensión de los muros.

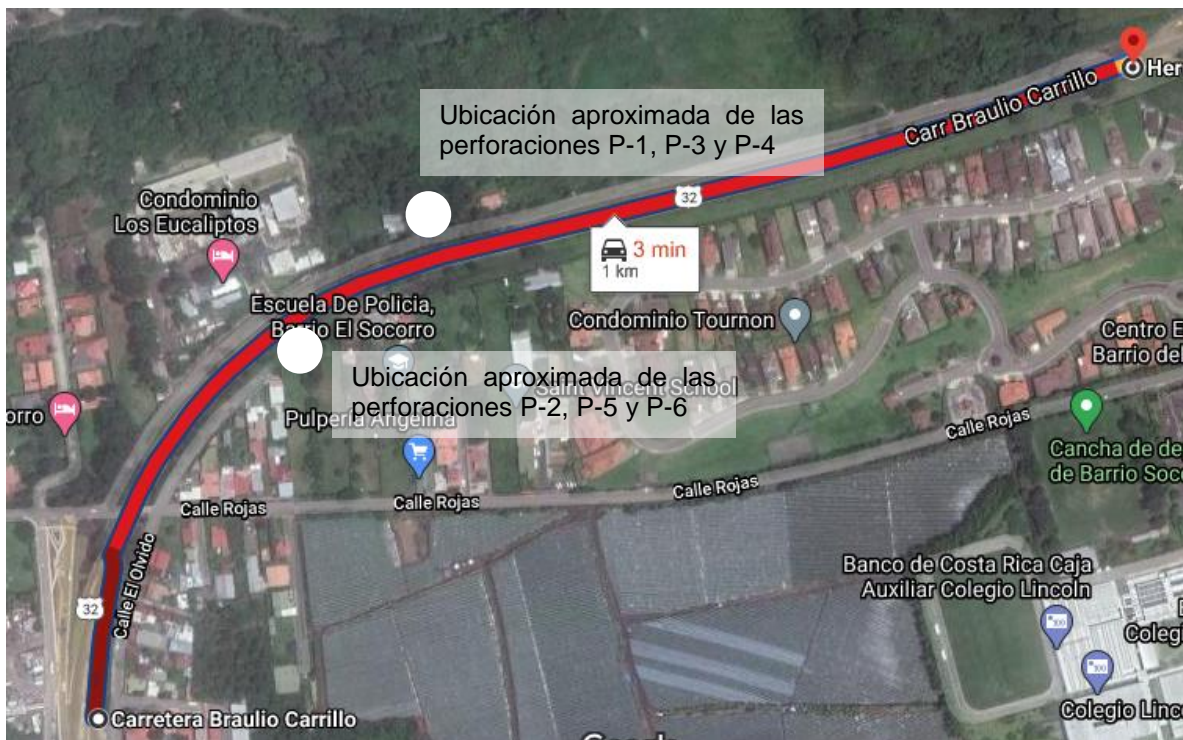
Figura 2. Extensión de los muros de retención Puente Ricardo Saprissa – Barrio Socorro

En la Figura 2, se muestra la línea roja que representa la extensión de los muros y los puntos blancos exponen la ubicación de las perforaciones. Como puede observarse, la distribución de estas perforaciones en una distanciada de 50 m, puede generar una información reducida respecto a la longitud real de los muros.

Ante la situación constructiva actual del proyecto, donde se producen avances importantes, puede ser posible que lo indicado en el párrafo anterior no se pueda realizar de manera expedita para completar la información con la que se cuenta en el estudio de suelos. Por ello, se considera recomendable que se complemente la información obtenida en este estudio de suelos, con el levantamiento de información de campo que puedan realizarse en los sitios de los taludes que se encuentran excavados. Con esto, se puede validar el modelo geotécnico establecido, tanto en el estudio de suelos como en el informe de diseño de los muros, y si se presenta alguna diferencia entre el modelo y el comportamiento real de los materiales del sitio, sea posible solicitar investigación adicional más puntual, sin generar retrasos en el avance de la construcción de los muros.

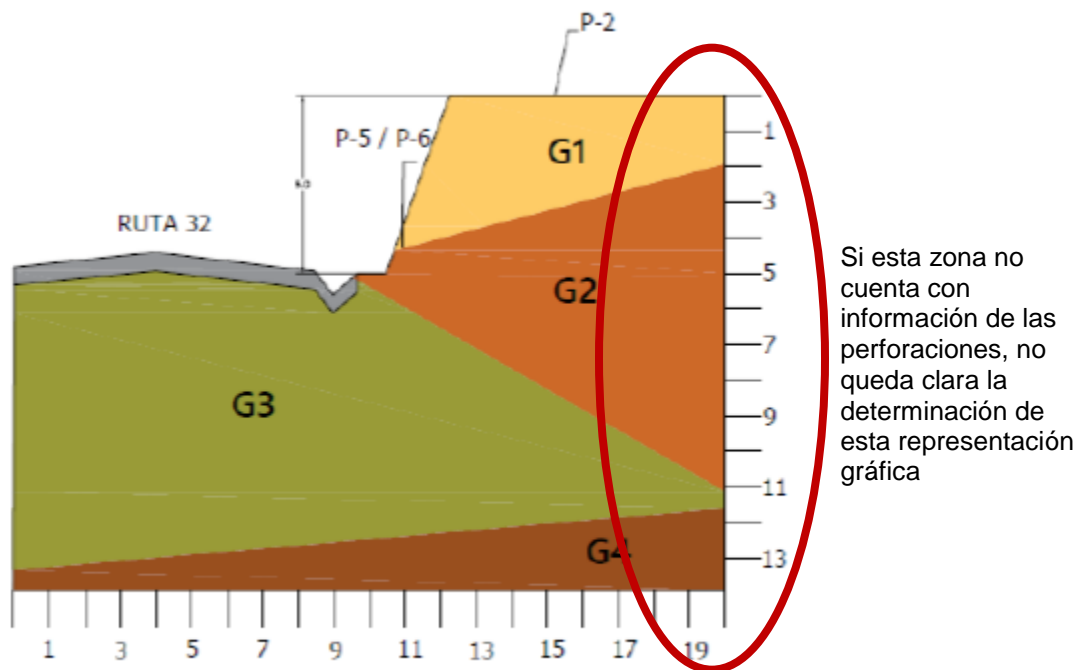
Figura 3. Perfil 2 establecido en el estudio de suelos

Con respecto al modelo geotécnico establecido para la zona, este se considera adecuado para la longitud investigada. Para extrapolar el uso de este modelo a lo largo del resto del proyecto, es importante considerar lo indicado en el párrafo anterior. Un aspecto que se desea señalar es respecto a la conformación final de las capas G2, G3 y G4 del perfil 2 presentado por la empresa Bel Ingenieros Consultores en su informe, ya que dada la información obtenida de las perforaciones P-2, P -5 y P-6 y su ubicación, no se logra visualizar la representación que se le está dando en el modelo. Dado que este modelo es la base para el establecimiento del modelo geotécnico mostrado por la empresa HSolis en el diseño de los muros de retención, se considera recomendable solicitar la aclaración correspondiente.

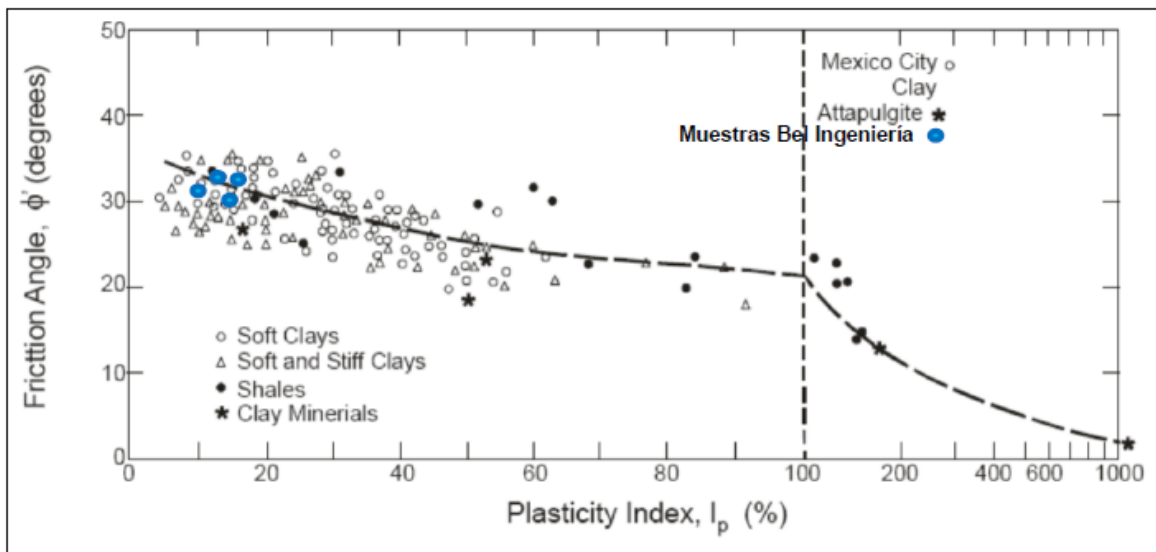
Figura 4. Correlación realizada para determinar el ángulo de fricción

Con respecto a la correlación que se realiza para determinar los valores de ángulo de fricción, se observa que se colocan los resultados de las cuatro muestras de Bel Ingenieros consultores en el gráfico de correlaciones de Terzaghi, Peck y Mesri, mencionado en párrafos anteriores, tal como se muestra en la Figura 4.

Con relación a esto, no se tiene claro cómo se ubican estos puntos azules de las muestras de Bel en la gráfica, pues en el informe LAB-GEO-001, específicamente en el apartado 4.3.2, solo se muestran resultados del índice de plasticidad de dos muestras la B y la C, y como se mencionó anteriormente, no es evidente la correlación entre las capas A, B, C y D, con las unidades geotécnicas establecidas para el modelo. Por lo tanto, parece que no existe la información necesaria para establecer la correlación de estas cuatro unidades geotécnicas para determinar el ángulo de fricción. Se recomienda solicitar la justificación al respecto.

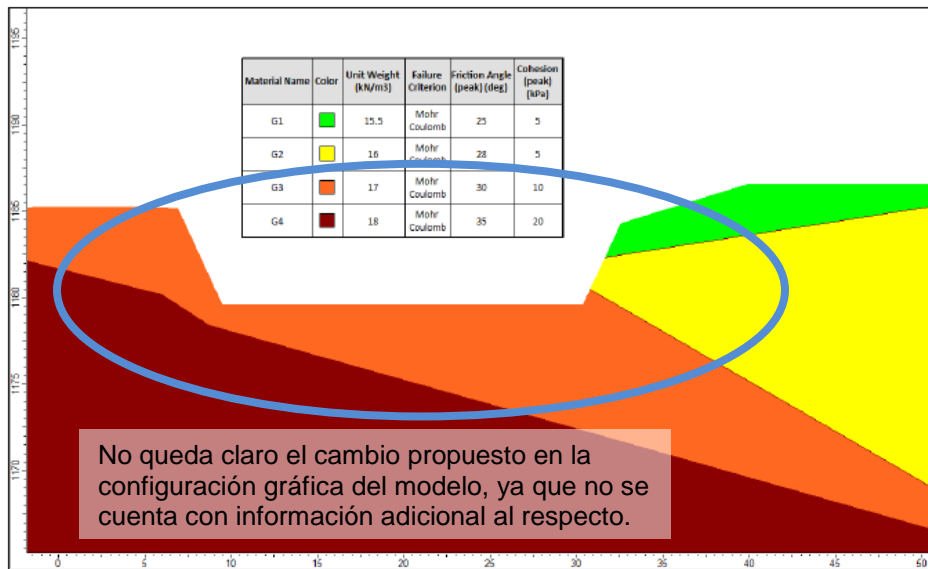
Figura 5. Modelo geotécnico establecido por la empresa HSolis

Por último, a pesar de que el modelo geotécnico es muy similar al establecido en el informe LAB-GEO-001 de Bel Ingenieros Consultores, se observan que también se hicieron suposiciones de la distribución de los materiales. En la Figura 5 se muestra el modelo geotécnico utilizado por HSolis, con las observaciones correspondientes. Igualmente es importante solicitar esta aclaración.
