LABORATORIO NACIONAL
DE MATERIALES Y MODELOS ESTRUCTURALES

Informe: LM-PIG-11-2021

Informe de visita de campo: Proyecto Limonal - Cañas

INFORME FINAL

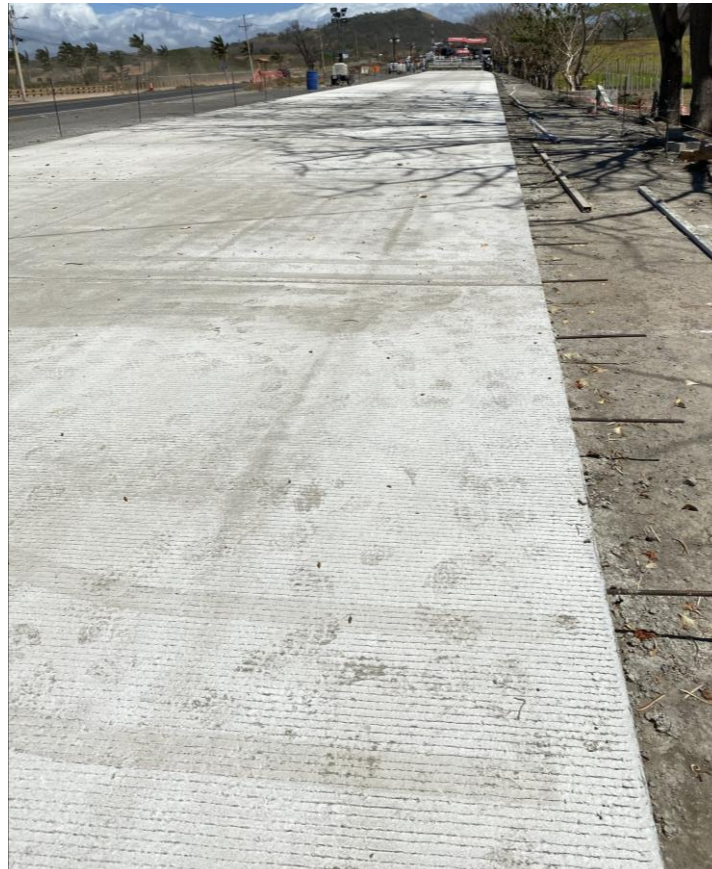
Fotografía 1. Pavimento de concreto cerca del río Salitral

En general, se observa que la superficie de la losa de pavimento se encuentra en buenas condiciones y no presenta indicios de que desmoronamiento o desgaste, como había estado sucediendo en otros puntos del proyecto. Este aspecto ha mejorado con las observaciones realizadas anteriormente por la Unidad de Auditoría Técnica del LanammeUCR.

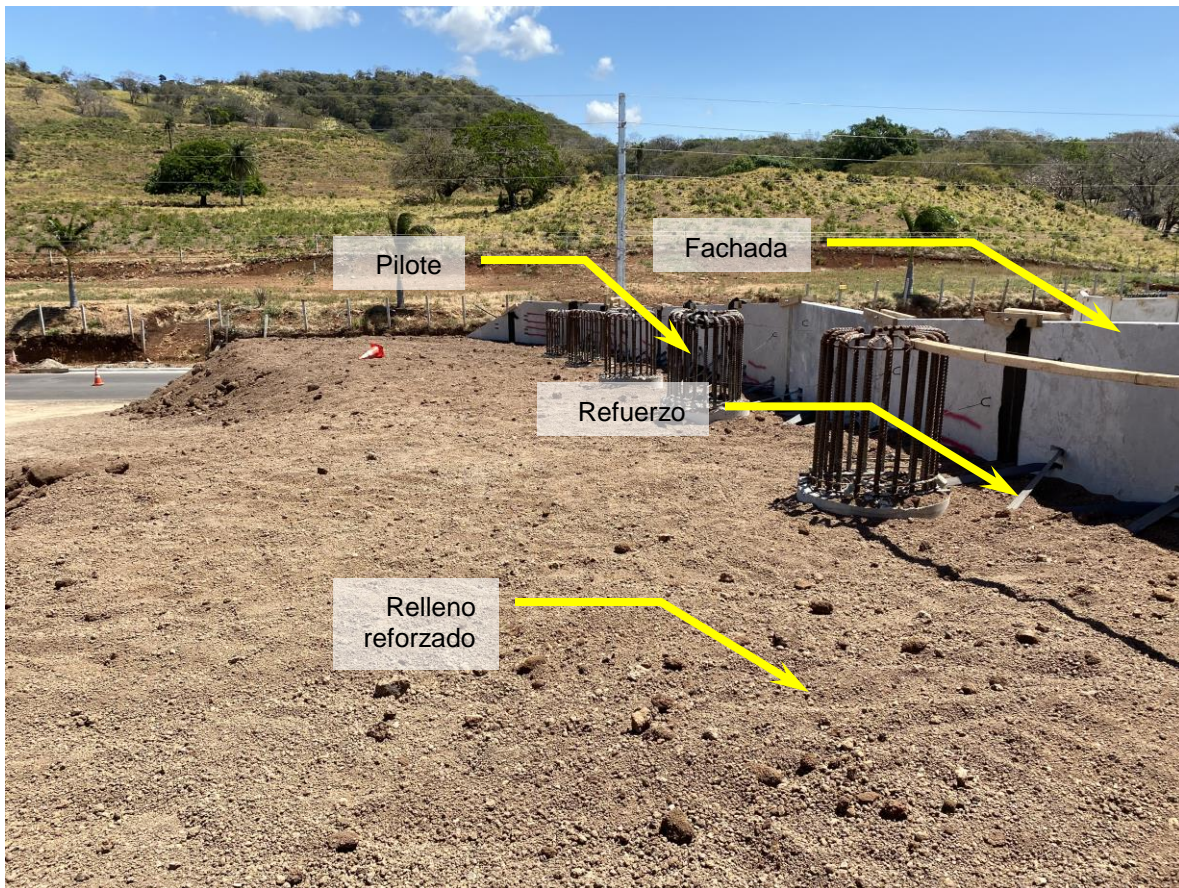
Fotografía 2. Muro de relleno reforzado del paso a desnivel de Aserradero

Es importante aclarar que, en la situación anteriormente descrita, los pilotes tienen la función de cimentación profunda, por lo que deben ser conceptualizados bajo las premisas de soportar carga axial, momento y carga lateral, y la capacidad de soporte debe revisarse. Contrario a otros proyectos que los pilotes cuentan con una función doble, tanto de cimentación profunda como de formar parte de una pantalla de retención, en cuyo caso la conceptualización del diseño debe contemplar además los conceptos de cargas de empuje lateral.

Cabe destacar que el diseño inicial de este paso a desnivel consistía en la colocación de un muro de retención tipo Keystone. Se desconoce la justificación del cambio, así como los detalles del diseño del muro con el sistema con que se construyó.

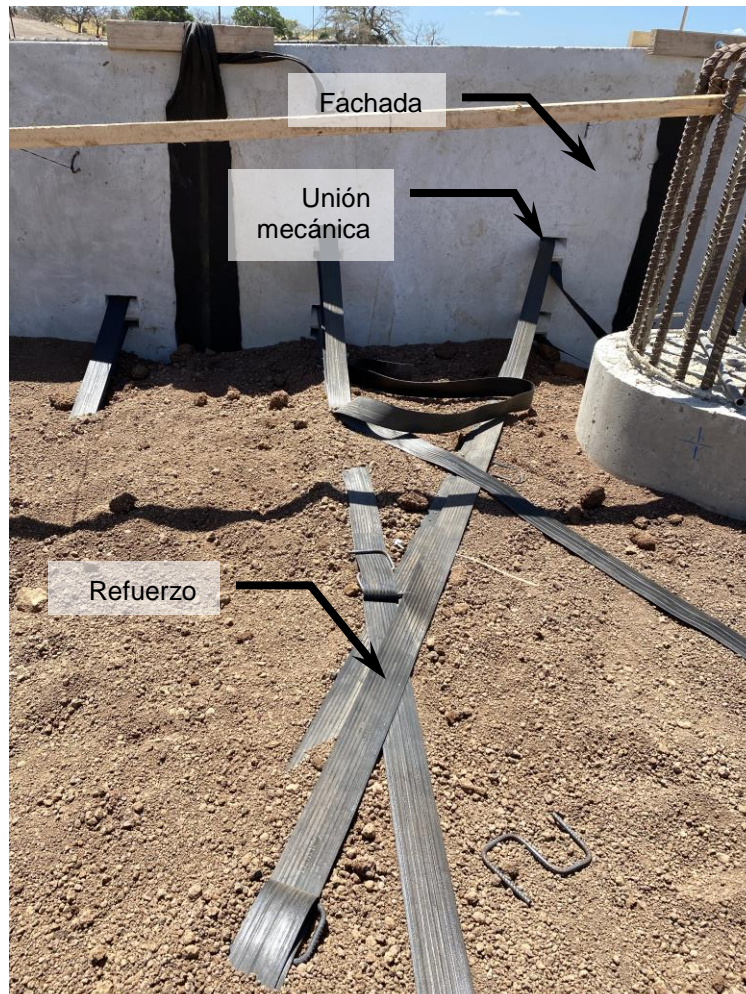
En el sitio, se observa que el material de relleno utilizado para el muro de relleno reforzado parece adecuado, ya se tiene una consistencia granular, que es lo recomendado para la construcción de este tipo de muros. Además, las tiras de refuerzo tienen la configuración adecuada y parece se están conectando de manera adecuada con los paneles de la fachada del muro, los cuales son de concreto prefabricado. Esto se muestra en la Fotografía 3.

Fotografía 3. Elementos que componen el muro de relleno reforzado

El refuerzo parece ser del tipo tiras de polietileno, que se conectan a la fachada de manera mecánica mediante el paso de las tiras a través de agujeros en los paneles de la fachada. Este sistema parece ser el descrito como “Omega” en la tabla 1-1 del documento FHWA-NHI-10-024 “Design and Construction of Mechanically Stabilized Earth Walls and Reinforced Soil Slopes”. En sitio, la construcción del sistema se considera adecuada.

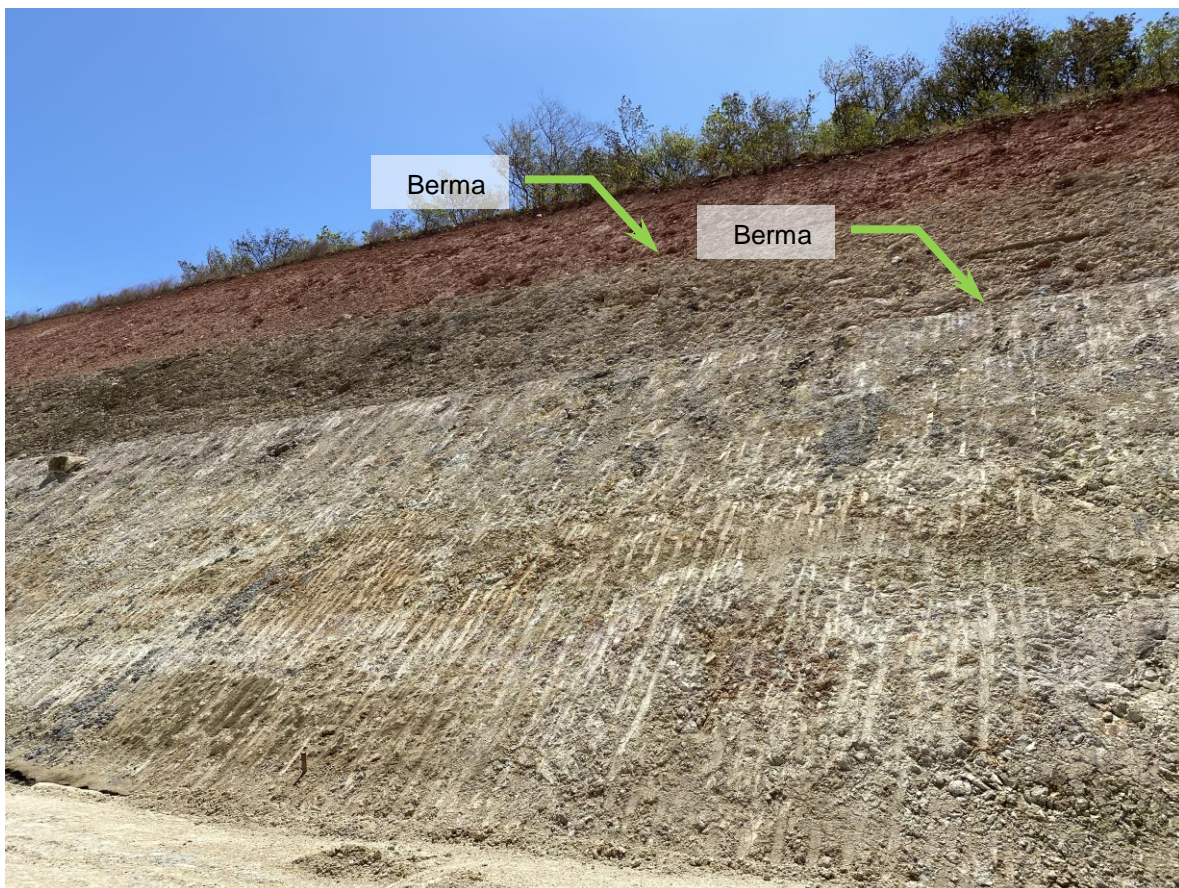
Para taludes entre 16 a 19 m, se había diseñado la conformación de los taludes con dos bermas. Esto se logra constatar en sitio, tal como se observa en la Fotografía 4.

Fotografía 4. Conformación de talud de gran altura con la construcción de dos bermas

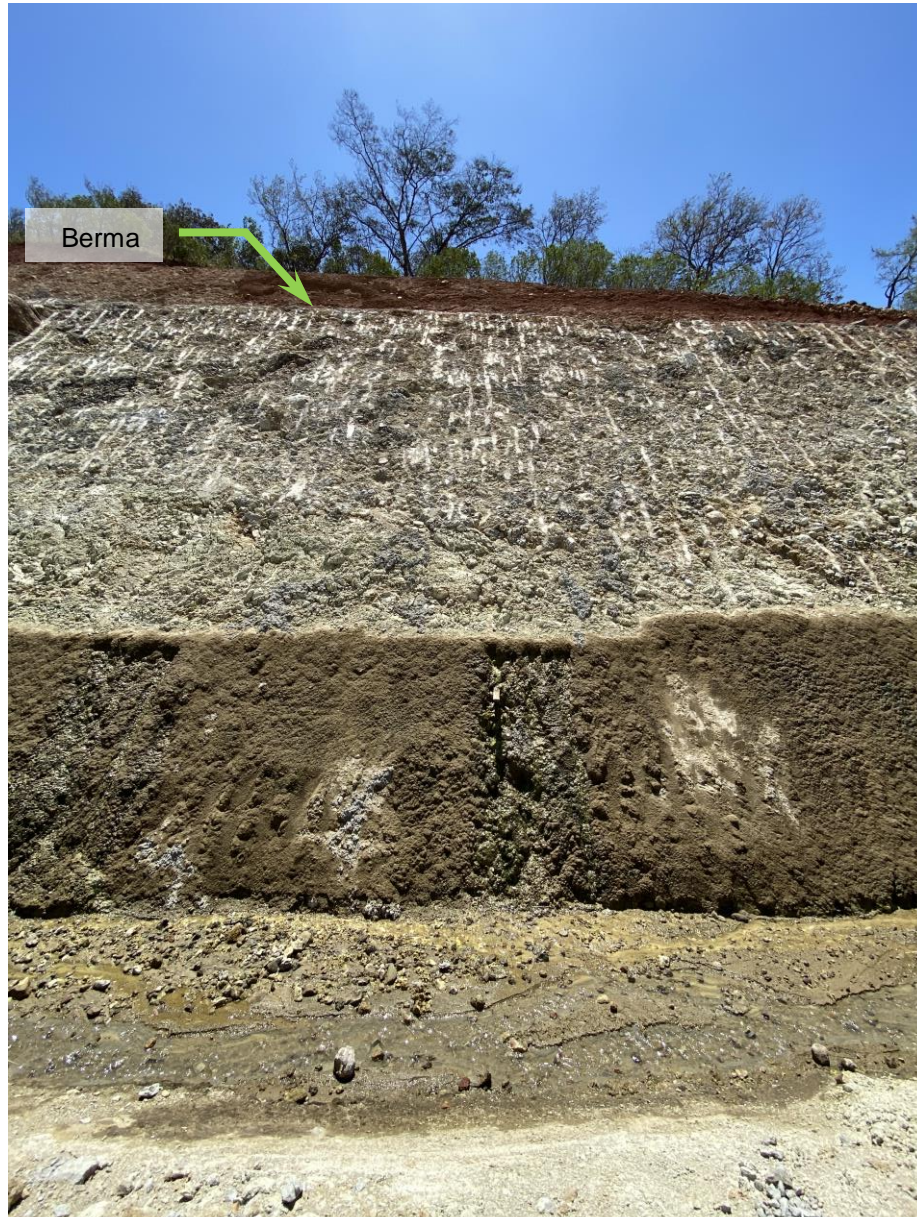
freático, dejando como opción que era posible encontrar taludes sin indicios de agua en la época seca y que quizás en algún momento del año en la época lluviosa. Sin embargo, durante la visita se logra constatar que algunos taludes muestran zonas en la parte baja donde hay presencia de agua e incluso se han construido canales al pie del talud que están conduciendo el agua que es expulsada de la cara de los taludes y se conduce al sistema general de recolección de las aguas de escorrentía. Esta condición se muestra en la Fotografía 5, para un talud a margen derecha, sentido Cañas – Limonal y de gran altura, así como en la Fotografía 6 para un talud a margen izquierda sentido Cañas – Limonal y de mediana altura.

Fotografía 5. Talud de gran altura a margen derecha, sentido Cañas - Limonal

Aunado a lo anterior, se considera recomendable colocar drenajes subhorizontales al menos en la parte baja de los taludes, para canalizar el agua del nivel freático al sistema de recolección de aguas de escorrentía superficial y así hacer un manejo de aguas integral en los taludes. Adicionalmente, se recomienda revestir con concreto los canales que se están construyendo al pie del talud para recoger esta agua freática, así como se está haciendo con las cunetas y contracunetas.

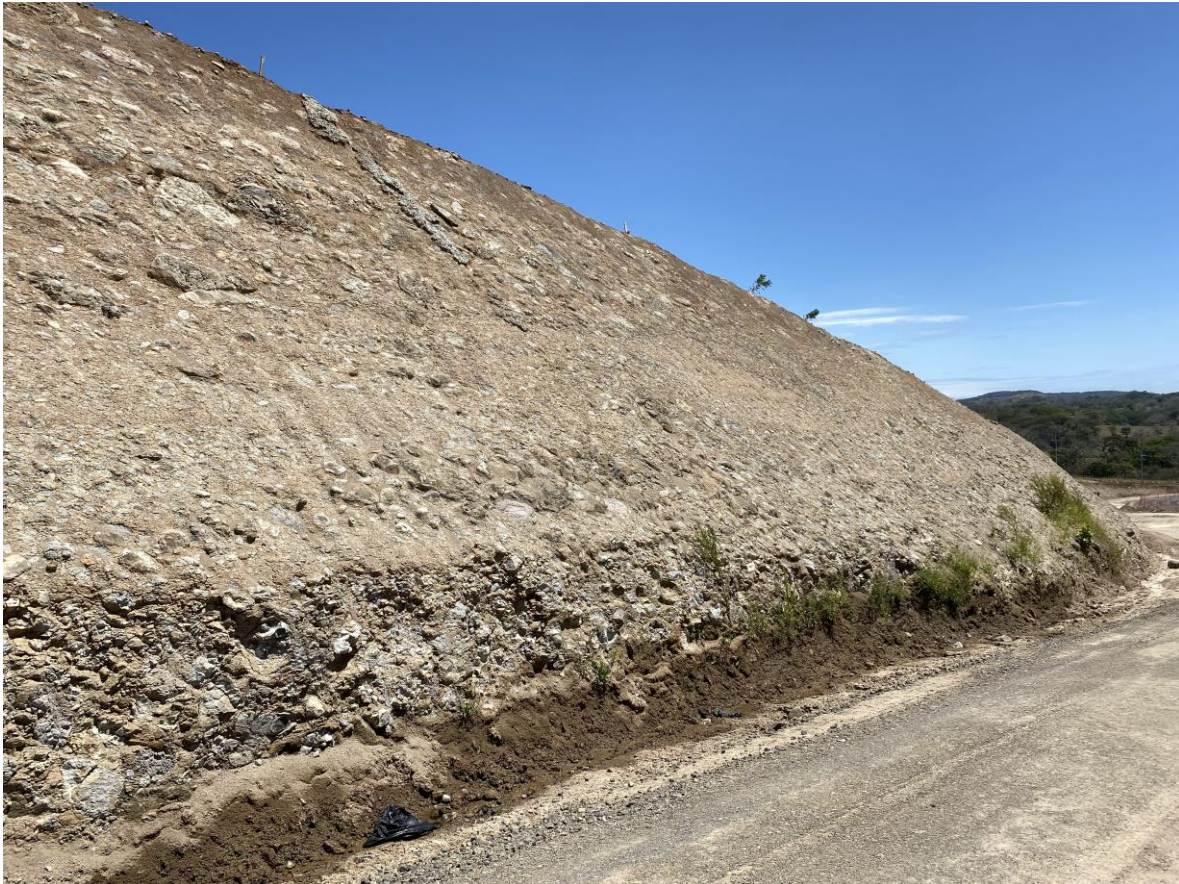
Fotografía 6. Talud de mediana altura a margen izquierda, sentido Cañas - Limonal

Incluso en esta última fotografía, se observa vegetación en la zona donde existe humedad gracias al escurrimiento de agua en este talud, señas de que la presencia de agua es constante y permite el crecimiento de plantas. Es por estas observaciones en sitio, que se refuerza la importancia de realizar los análisis de estabilidad de taludes en la condición pseudoestática con la presencia de un nivel freático, dado que incluso en época seca hay presencia de agua en los taludes.

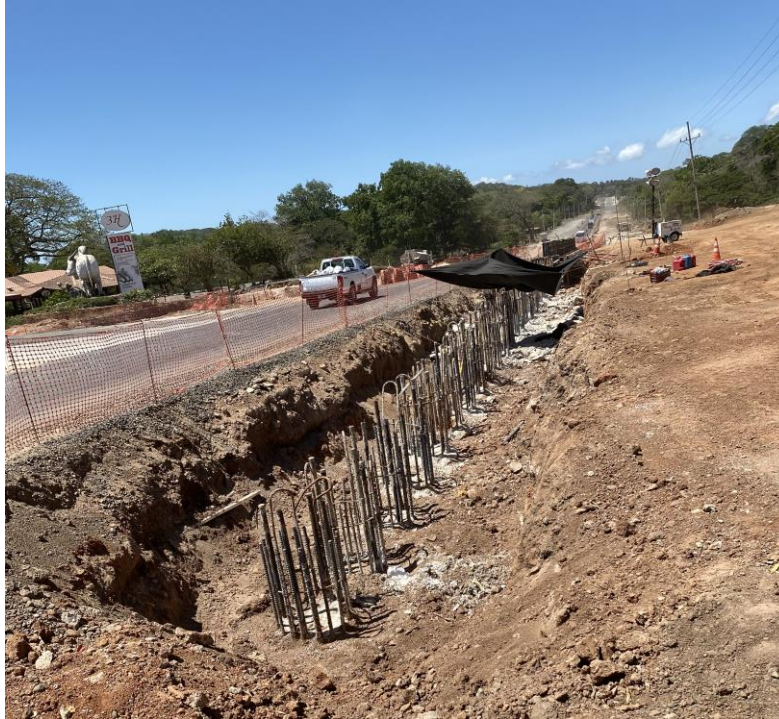
En el sitio del intercambio de Limonal se observa que se ha finalizado con la construcción de los pilotes que constituyen los bastiones del puente del paso a desnivel que se colocará. La conformación de los mismos se observa en la Fotografía 7.

Fotografía 7. Pilotes finalizados en intercambio Limonal al lado derecho, sentido Limonal - Cañas

Al respecto de estas obras, no se tiene ningún comentario a excepción que sería importante revisar el diseño de este intercambio, así como los pasos a desnivel de San Miguel y Aserradero.

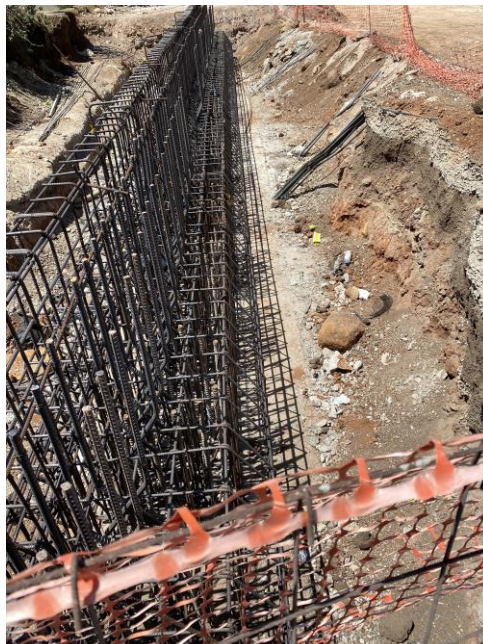
Adicionalmente, se están colocando las armaduras para la viga de amarre de los pilotes. Esto se puede observar en la Fotografía 8.

Fotografía 8. Colocado del acero de refuerzo para viga de amarre en Intercambio Limonal
