## Programa de Ingeniería Geotécnica

Informe: LM-EIC-PIG-I-0013-2021

# Informe de revisión preliminar de deformaciones en la corona del talud del Proyecto Ampliación Ruta 32: desde el Puente Ricardo Saprissa al Barrio Socorro

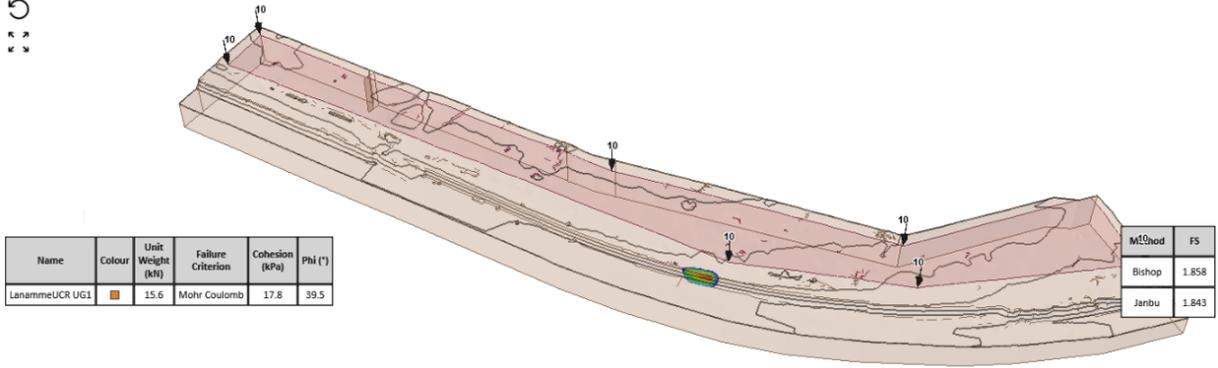
Figura 3. Factores de seguridad obtenidos con el software SLIDE3 de la zona de estudio para una condición estática.

Cuando se compara este valor de FS=1,8 con las recomendaciones establecidas en el Código Geotécnico de Taludes y Laderas de Costa Rica (CGTLCR), donde se considera el riesgo de pérdidas humanas y el riesgo de daños económicos y ambientales, para lo cual en una condición media de riesgos es aceptable un valor de 1,4 (en condición estática) se puede decir que los resultados son favorables y que se cumple con los requisitos de estabilidad definidos por el CGTLCR.

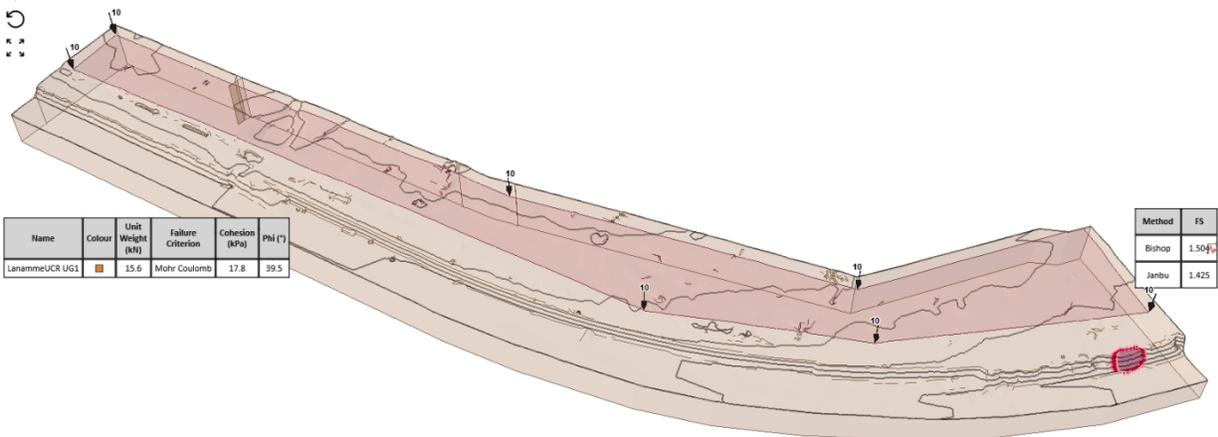
Por su parte, en la Figura 4, se presentan los resultados cuando se considera la condición de sismo, utilizando el coeficiente pseudoestático de 0,20g definido en el CGTLCR, se obtuvieron factores de seguridad mayores 1,4 valores que son superiores al valor aceptable FS=1,05 del CGTLCR para las condiciones pseudoestáticas con una condición media de riesgos de pérdidas humanas y riesgo de daños económicos y ambientales.

Figura 4. Factores de seguridad obtenidos con el software SLIDE3 de la zona de estudio para una condición pseudoestática.

Es importante mencionar que, en ambos casos, los factores de seguridad cumplen con los requisitos de estabilidad definidos en el CGTLCR, teniendo en consideración que estos análisis no están considerando la colocación de ninguna actividad de estabilización de los taludes, como la recomendada en el informe “e-16-2020: Diseño geotécnico de muro reforzado con anclajes pasivos, ampliación de la vía R.32 desde el final del puente sobre el río Virilla a restaurante Doña Lela”.

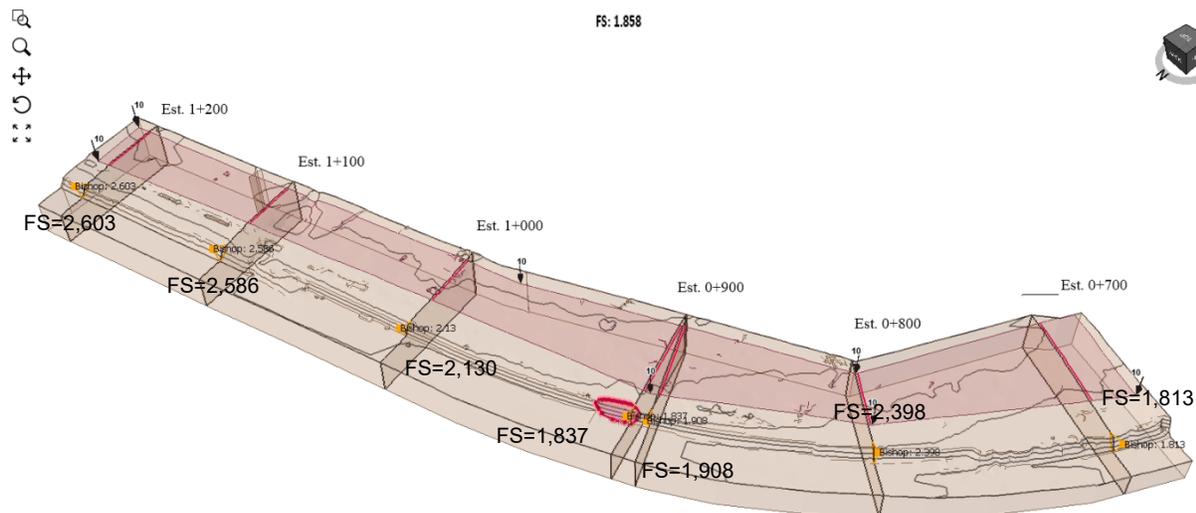
Fueron analizadas secciones transversales a cada 100 metros entre los estacionamientos 0+700 – 1+200. Como se observa en la Figura 5, nuevamente los factores de seguridad obtenidos cumplen con los requisitos de estabilidad definidos en el CGTLCR aunque no se hayan considerado actividades de estabilización de los taludes.

Figura 5. Secciones transversales analizadas con el software SLIDE3 de la zona de estudio para una condición estática.

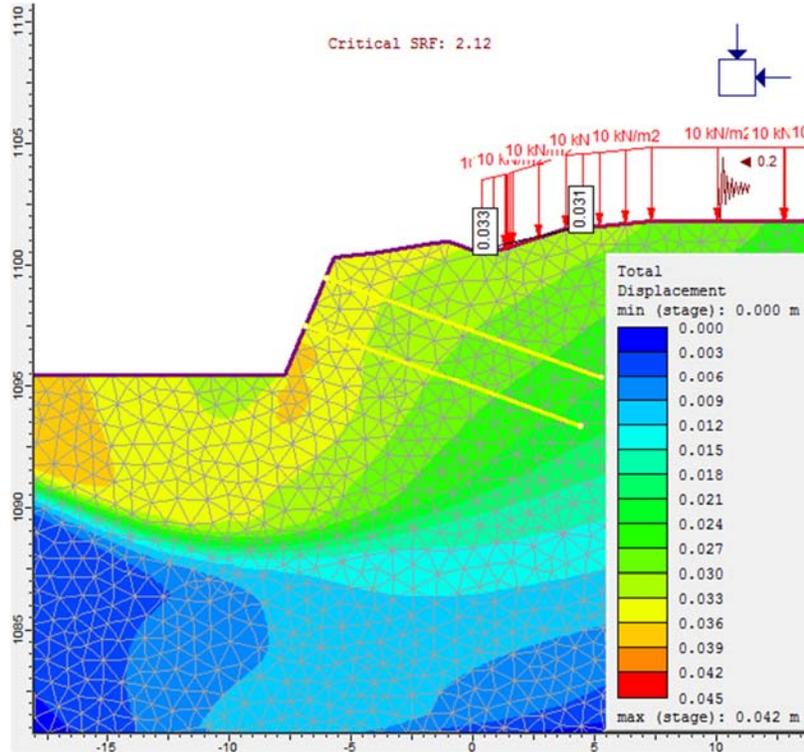
Figura 16. Ejemplo de deformaciones totales para la sección transversal con inclinación de 70° (Escenario 4).

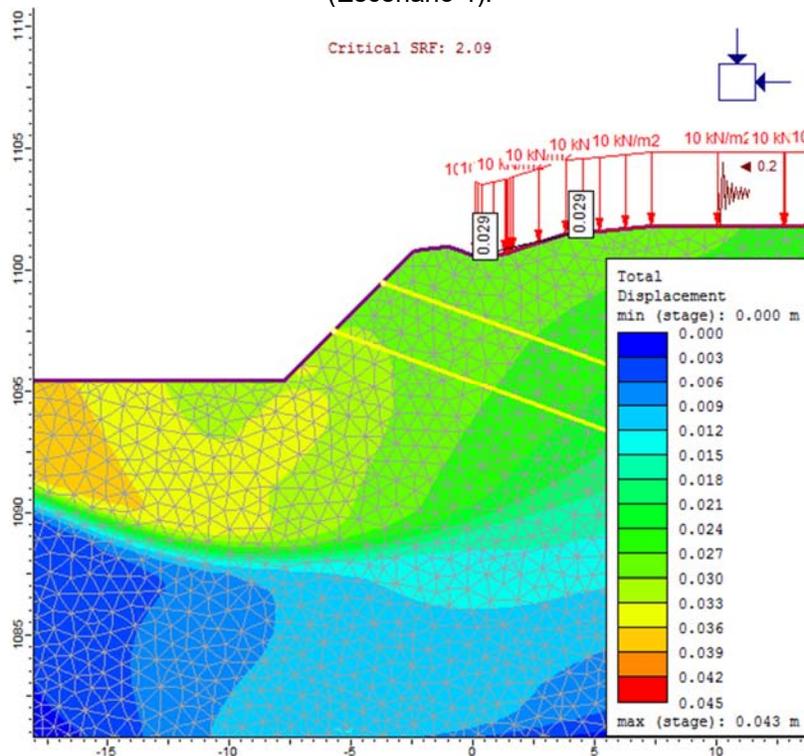
Figura 17. Ejemplo de deformaciones totales para la sección transversal con inclinación de 45° (Escenario 4).
