LABORATORIO NACIONAL
DE MATERIALES Y MODELOS ESTRUCTURALES

Informe: LM-EIC-PIG-I-0019-2021

Informe de visita de campo: Proyecto intersección rotonda de La Bandera

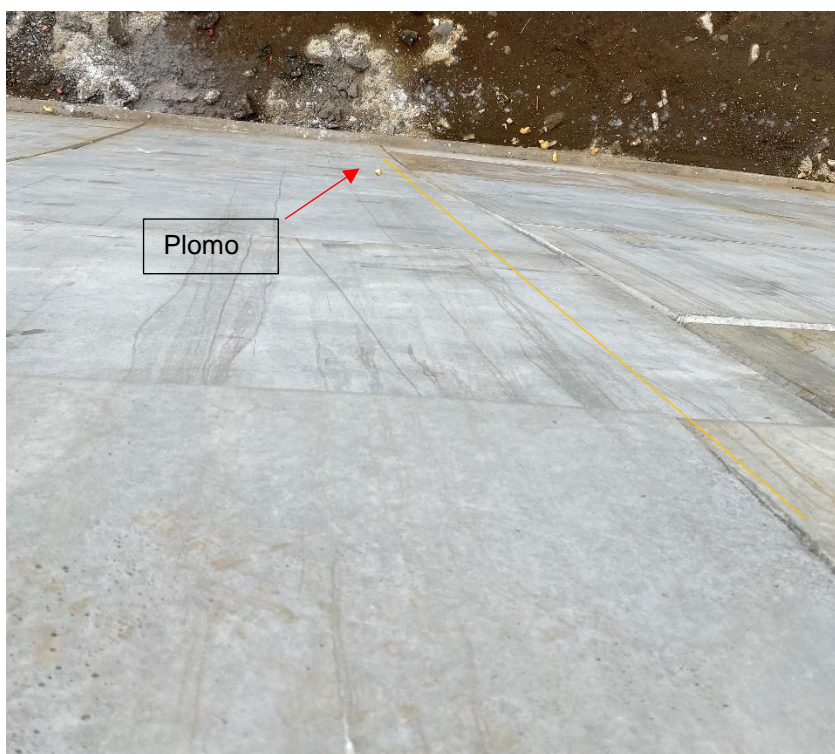
Al llegar al sitio del muro se pretende verificar la verticalidad del muro, para lo cual se midió, con ayuda de un plomo, la diferencia horizontal entre la línea vertical del muro y la vertical trazada por el plomo. Sin embargo, el acceso al frente del muro para realizar la medición con precisión no es seguro y la estructura cuenta con un sobre borde en la parte superior, por lo que no fue posible determinar esta posible desviación con precisión, esta situación se evidencia en la Fotografía 1.

Fotografía 1. Verificación de verticalidad con plomo

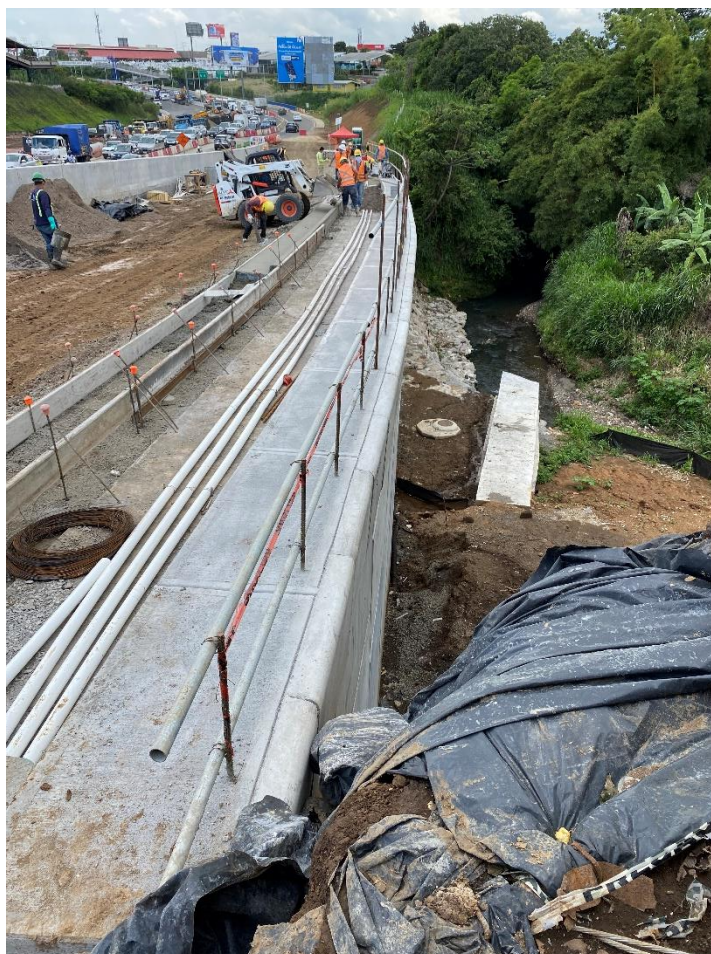
Dadas las condiciones del sitio anteriormente mencionadas, se procedió a verificar la verticalidad del muro de manera visual desde un punto lateral en el que se apreciara la altura total del mismo. La situación actual del muro se observa en la Fotografía 2.

Fotografía 2. Vista lateral del muro

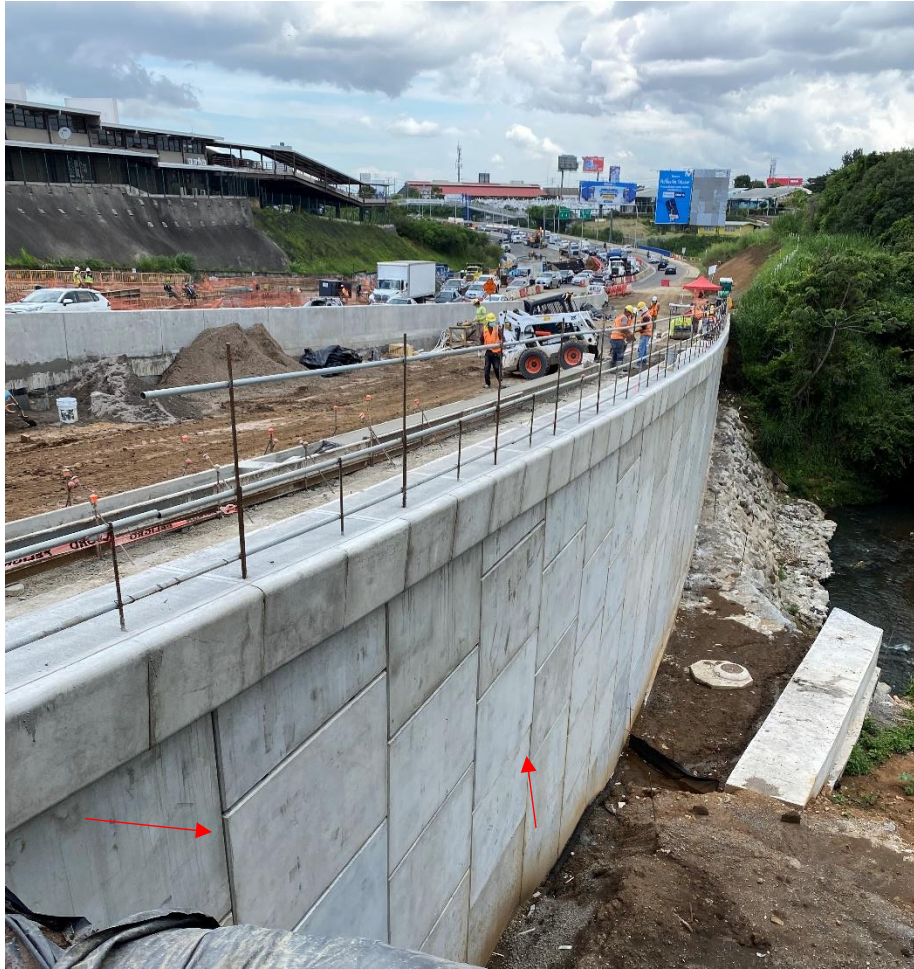
Como se observa en la Fotografía 2, el muro no presenta desviaciones considerables de su verticalidad, ni protuberancias fuera de las desviaciones máximas permitidas según las especificaciones. Sin embargo, se observó que dos cuadrantes que componen la fachada del muro de relleno reforzado, ubicados en la margen derecha del río Torres, sobresalen pocos centímetros en sus vértices del paramento del muro. Esta situación se evidencia en la Fotografía 3, en la cual se señala con flechas las zonas de atención.

Fotografía 3. Cuadrantes que sobresalen del paramento del muro

Debido a que el muro en general se observa en buenas condiciones y aparenta estar operando de manera adecuada, no se realizará por lo pronto un análisis más detallado de su verticalidad. Sin embargo, se recomienda monitorear en el tiempo estas zonas, y el muro en general, durante las fases constructivas futuras que involucran excavación y paso de maquinaria pesada, ya que esto puede ocasionar cambios en los empujes del suelo contra el muro y potencializar los movimientos de relleno, que finalmente se puedan ver reflejados en la fachada del muro. Además, se debe continuar monitoreado una vez que el proyecto inicie su operación.

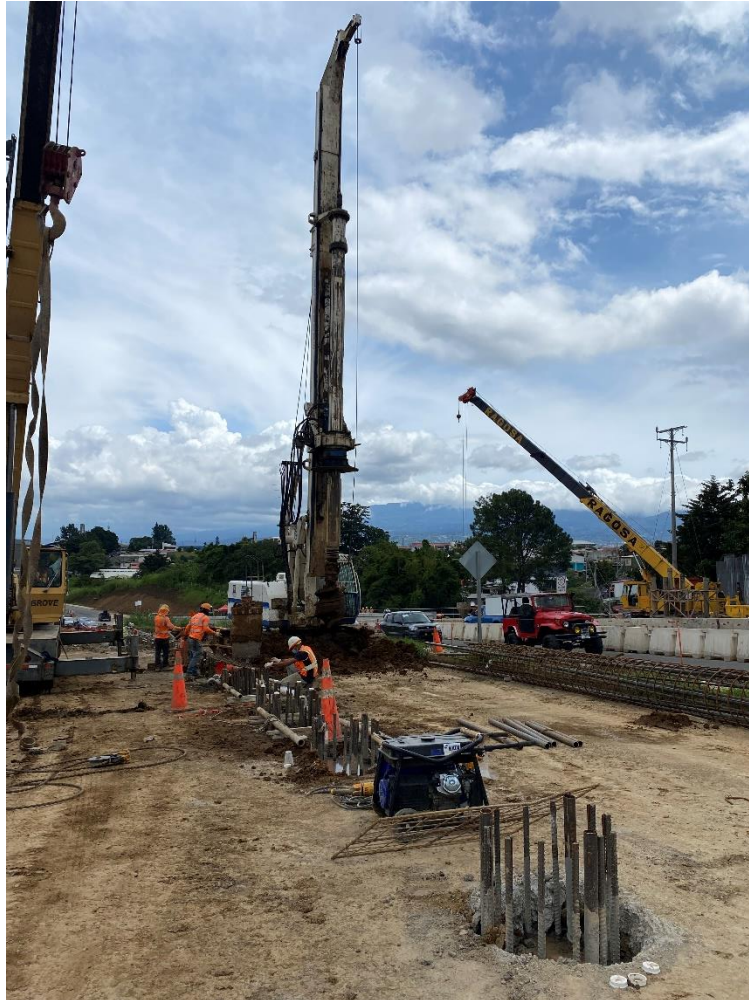
Durante la visita, se observó el proceso de excavación de los pilotes que conforma el muro de pantalla del paso a desnivel, ubicados desde la estación 0+584 hasta la 0+640. En general, en las zonas del proyecto donde ya se encuentran colocados los pilotes preexcavados se puede observar que estos se encuentran ubicados de manera adecuada, de acuerdo con la geometría y distribución que se muestra en el documento “*Proyecto de diseño de detalle: Tomo 6 – Planos*”. Únicamente, se resalta que no se observa la construcción de los pilotes secundarios de mortero, los cuales se diseñaron para impermeabilizar la pantalla. La distribución de los pilotes primarios y la omisión de los secundarios se observa en la Fotografía 4.

Fotografía 4. Configuración de pilotes preexcavados del MP Eje 7

Dado que no se observa la existencia de los pilotes secundarios, se realiza la consulta al personal de la empresa BAC-Vieto y Asociados encargados de la supervisión del proyecto, para la cual la respuesta es que hubo un cambio en el diseño. Se recomienda realizar una revisión del nuevo diseño haciendo hincapié en la importancia en el manejo de aguas, ya que las pantallas de pilotes trabajan por empujes laterales de suelo y una contribución importante a estas cargas la aporta la carga hidrostática.

Además, se considera oportuno realizar la revisión del nuevo diseño de la pantalla de pilotes del paso a desnivel, así como de la alternativa para el sistema de drenaje y la impermeabilización de la misma.

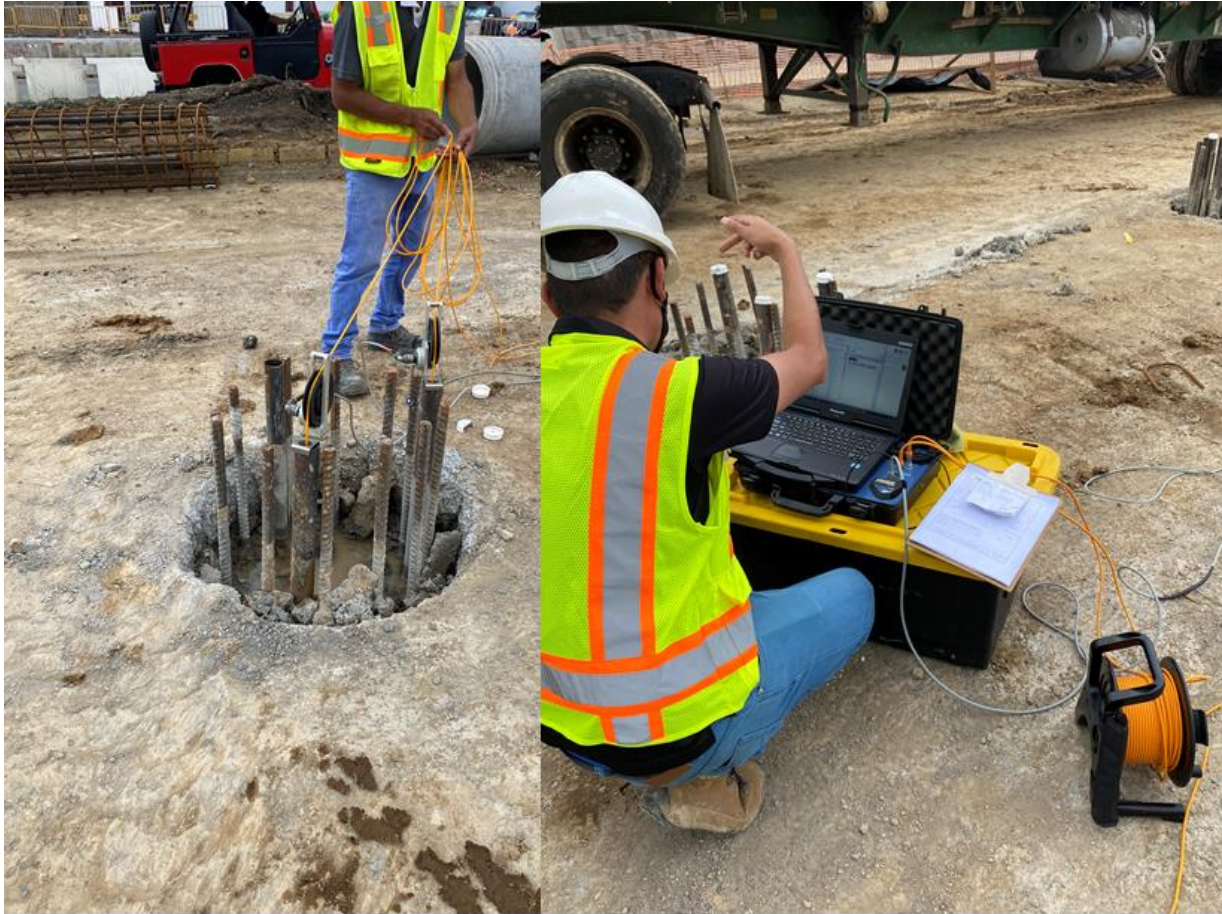
Finalmente se presencié la ejecución de los ensayos de integridad a los pilotes ya terminados. En general se observan buenas prácticas en cuanto a la ejecución del ensayo por parte de los técnicos encargados (ver Fotografía 5), dando un tiempo apropiado al equipo para realizar el registro de la información, pero siempre manteniendo una velocidad constante durante la extracción de los sensores.

Fotografía 5. Ejecución de ensayos de integridad a pilotes de Eje 7
