# Proyecto: Rehabilitación y Ampliación de Ruta Nacional No. 32, Carretera Braulio Carrillo, Sección Intersección Ruta Nacional No. 4 (Cruce a Sarapiquí)-Limón.

## Nombre del Informe final: EIC-Lanamme-INF-1275-2023 “INFORME EN VERSIÓN FINAL DE AUDITORÍA TÉCNICA EXTERNA Evaluación del proceso de muestreo, ensayo y documentación de concreto fresco en el proyecto Ruta Nacional No. 32”.

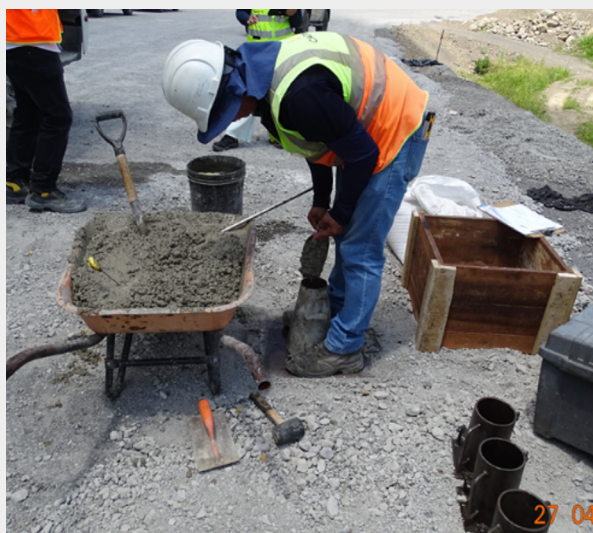
- Se evidenciaron algunas desviaciones sistemáticas con respecto a lo indicado en el procedimiento de ensayo, durante la ejecución de los ensayos al concreto fresco, tales como ausencia del marcado de cada uno de los tercios de capas, ingreso incompleto de la varilla en las capas de compactación, evitar la manipulación del concreto con varilla, cuchara u otro al momento de colocarlo en los recipientes respectivos. Para la medición del diámetro de cilindros se utiliza un instrumento que no permite comprobar una posible deformación del cilindro. La máquina para la falla de cilindros no permite asegurar que se mantiene constante el 10% de la carga, durante la medición de la perpendicularidad; además en la última mitad de la carga para la falla no deja “libre la velocidad de carga”

Figura 1. Ejecución del ensayo de asentamiento de concreto recién mezclado.

Implementar un programa de supervisión a los técnicos de campo, que permita identificar desviaciones en la ejecución de los procedimientos de ensayos de acuerdo a la normativa y de esta forma corregirlas.
