## **EVALUACIÓN DE LOS MATERIALES DE PRÉSTAMO, BASE GRANULAR Y LA MEZCLA PARA BASE ASFÁLTICA Y DE LA PLANTA DE PRODUCCIÓN DE LA CONSTRUCTORA SÀNCHEZ CARVAJAL.**

**PROYECTO:** RUTA NACIONAL NO.4 SECCIÓN: "BAJOS DE  
CHILAMATE – VUELTA DE KOOPER".

### **INFORME FINAL**

**INFORME FINAL DE AUDITORÍA TÉCNICA EXTERNA**

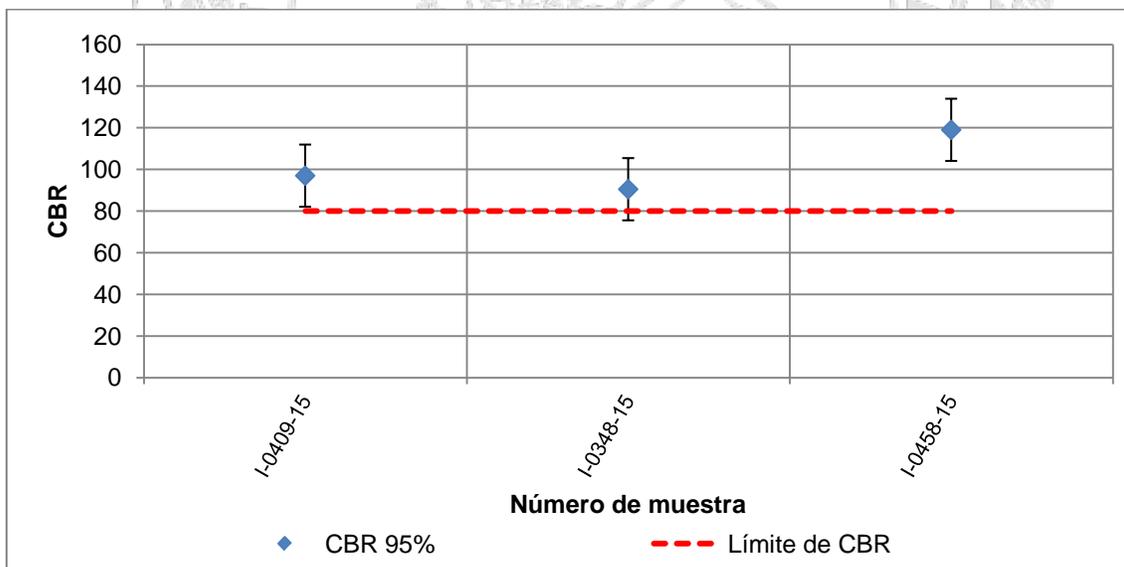
**Gráfico 2.** Valores de CBR de muestras ensayadas de base granular por el LanammeUCR.

En este caso se puede observar como todos los valores de CBR, se encuentran por encima del valor especificado de 80%. Del análisis estadístico complementario que se resume en la Tabla 5, se puede observar que solamente un 10,4% de los datos se encuentra fuera de la especificación establecida.

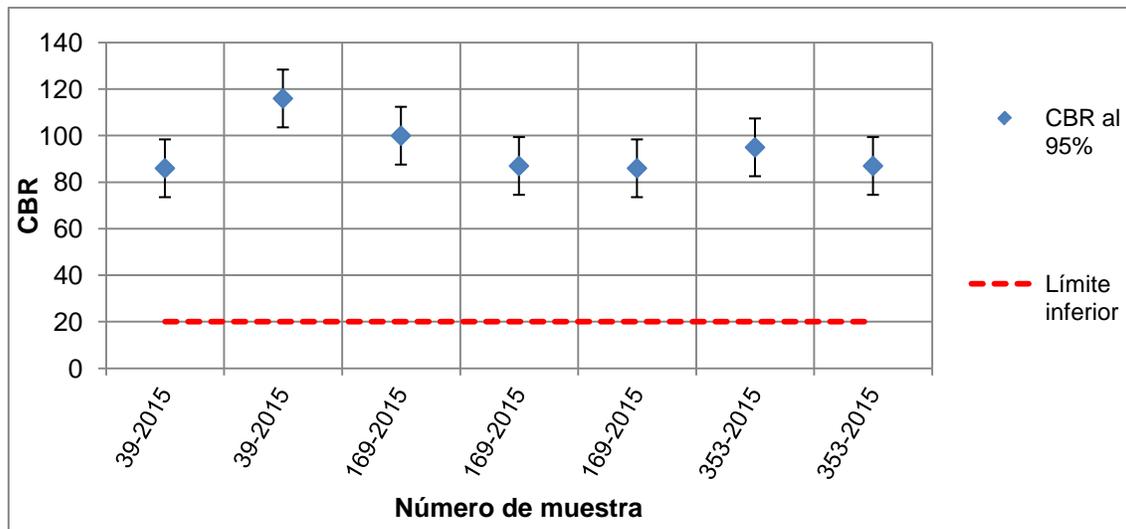
**Gráfico 4.** Valores de CBR de muestras ensayadas de préstamo por el laboratorio de control de calidad (OJM)

En cuanto al CBR se obtiene un valor fuera del límite especificado de 15,7%, en comparación al máximo permitido de 50,0% en el caso de 4 muestras analizadas. El material es NP.

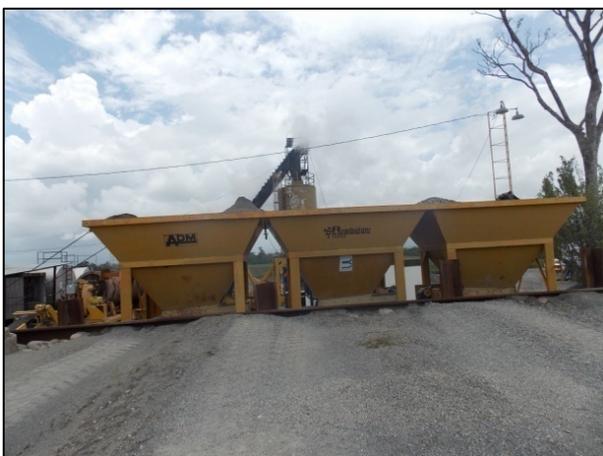
**Fotografía 4.** Tolvas de alimentación en frío con tres compartimientos

Se mantienen tres tolvas individuales, como lo indica la Disposición Vial AM-03-2001, provistas de un mecanismo automático de control para la alimentación y combinación de los agregados en frío, una para cada apilamiento de agregado utilizado en la producción de mezcla. Sin embargo, no cuentan con algún mecanismo que impida la contaminación de materiales, entre tolvas contiguas, tal como se aprecia en la Fotografía 4.

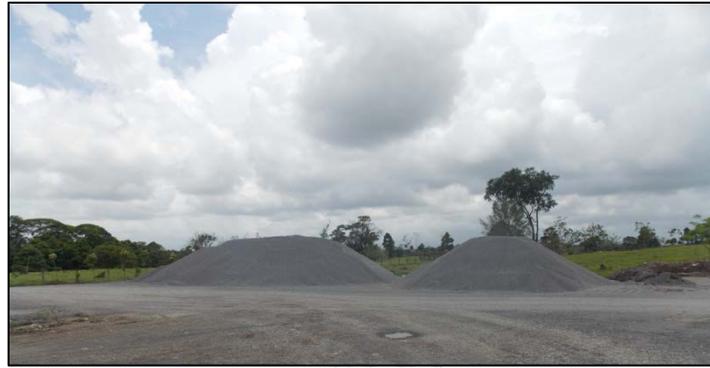
**Fotografía 8.** Apilamientos en la planta.

En general, la zona de apilamiento de los agregados es un área amplia que permite mantener las tres fracciones que solicita en el diseño, adecuadamente separadas. Para el caso de base asfáltica el CR-2010 solicita, en la sección 406 "Mezcla asfáltica en caliente para capas de base" apartado 406.04 Plantas procesadoras, que "Para mezcladoras continuas, no se requiere contar con dos o más apilamientos de agregado", por lo que se cumple lo solicitado en las especificaciones.

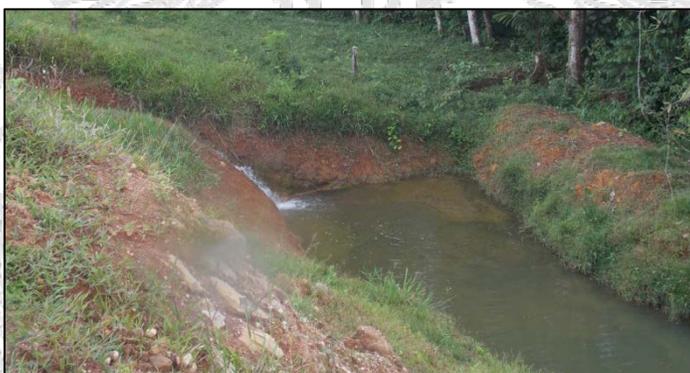
**Fotografía 11.** Salida de agua al cauce natural.

Durante las visitas del equipo auditor se evaluó el cumplimiento de la gestión ambiental según la Disposición GA-05-2001 la cual rige para todos los contratos con el M.O.P.T. o el Conavi. Según esta se debe contar con una pila de sedimentación cuando se utilice agua en el proceso productivo. Esta se muestra en la Fotografía 10. Adicionalmente, se solicita que la salida de agua sea hacia algún río o quebrada, siempre y cuando haya sido tratada previamente y no presente peligro de contaminación al sitio de descarga. No se permite el desagüe de agua caliente directamente a un cauce natural, debe dejarse enfriar primero. Esto se cumple como se observa en la Fotografía 11.

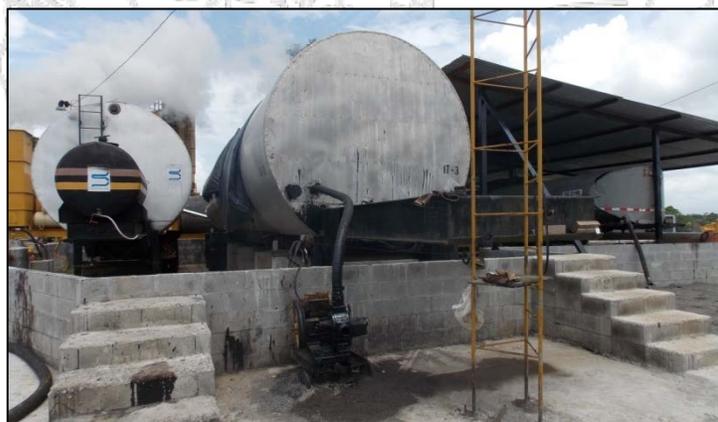
**Fotografía 12.** Barreras perimetrales de los tanques de materiales combustibles

En cuanto a los tanques de asfalto, diesel o cualquier material combustible se solicita construir una barrera perimetral al tanque, que retenga cualquier tipo de derrame. Esta barrera debe tener capacidad, como mínimo, de contener 1,5 veces la capacidad del tanque. Las barreras perimetrales para los tanques se observan en la Fotografía 12.

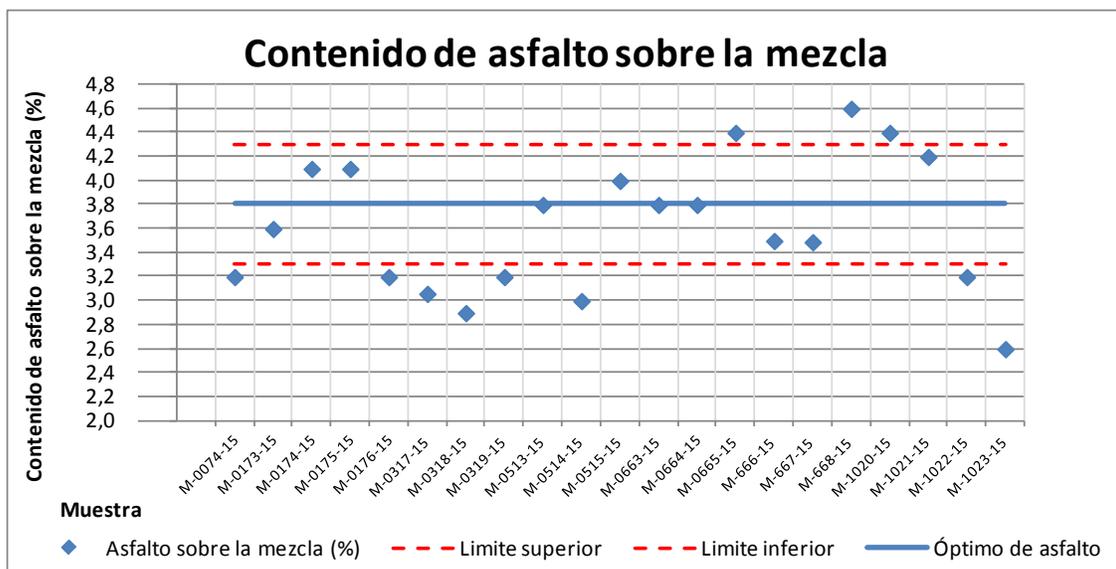
**Figura 3. Resultados de contenido de asfalto en las muestras de base asfáltica ensayadas por el LanammeUCR.**

Al analizar los resultados de ensayo reportados en los Informes de Ensayo I-151-15, I-165-15, I-201-15, I-248-15, I-308-15, I-444-15, I-464-15 y I-636-15 emitidos por el LanammeUCR, se evidencia que 12 de los 22 resultados de contenido de asfalto superan a los límites permisibles. En la Tanto de la Figura 3 como del análisis anterior, se evidencia que algunas de las muestras presentan una deficiencia en la cantidad de asfalto con relación a la requerida en el diseño de mezcla de base (resultados por debajo del límite inferior), esto podría provocar que algunas partículas de agregado no queden adecuadamente recubiertas con asfalto y que la carpeta resultante se pueda ver afectada ante la presencia de agua.

Tanto de la Figura 3 como del análisis anterior, se evidencia que algunas de las muestras presentan una deficiencia en la cantidad de asfalto con relación a la requerida en el diseño de mezcla de base (resultados por debajo del límite inferior), esto podría provocar que algunas partículas de agregado no queden adecuadamente recubiertas con asfalto y que la carpeta resultante se pueda ver afectada ante la presencia de agua.

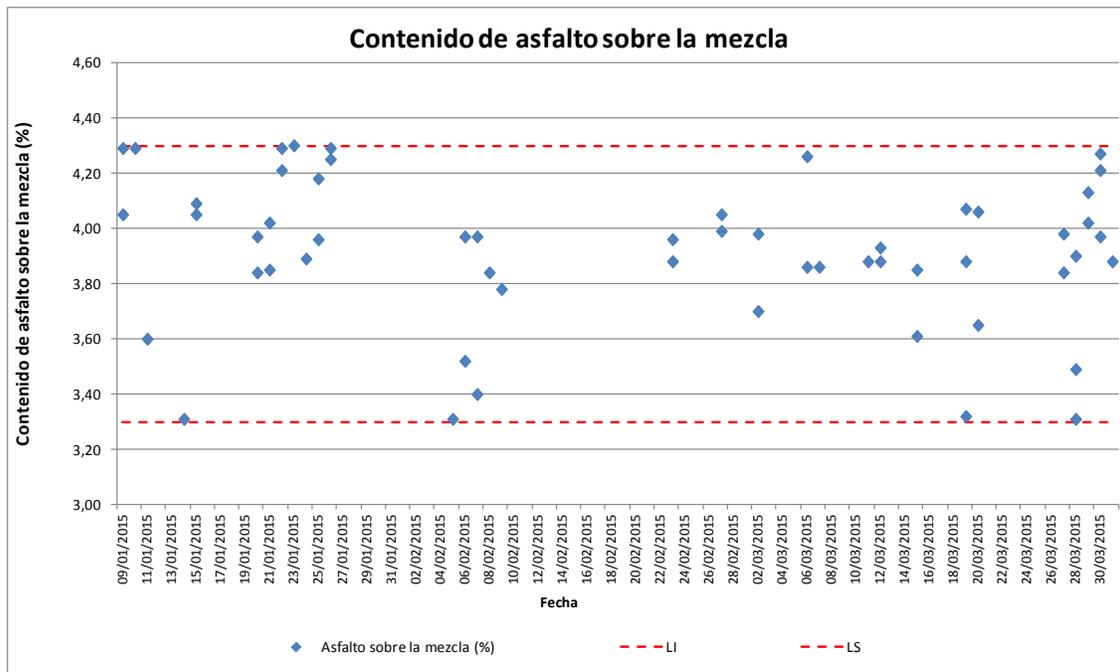
**Figura 3.** Resultados de contenido de asfalto en las muestras de base asfáltica ensayadas por Verificación de calidad.

En la Tabla 1 del Anexo A se presentan en detalle los resultados obtenidos por el laboratorio de verificación de calidad, además se incluye una estimación estadística del cumplimiento del rango óptimo de asfalto (contenido de asfalto de diseño  $\pm 0,5\%$ ), logrando establecer que el 9% de los valores incumplen este rango.

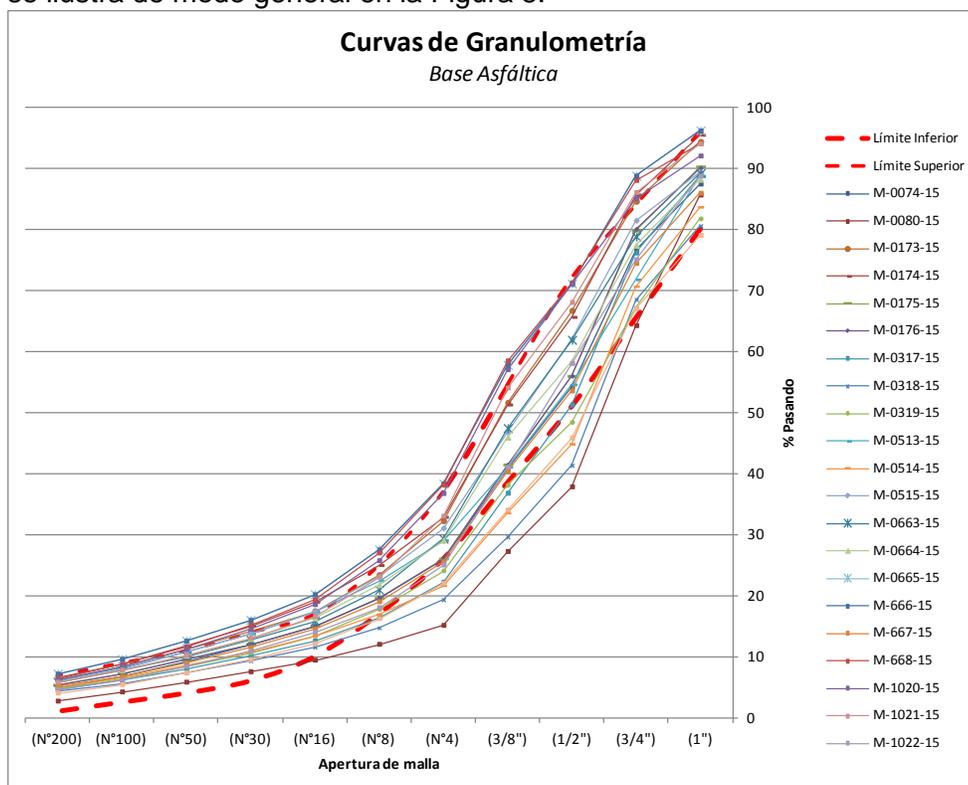
**Figura 4.** Resultados de granulometría en las muestras de base asfáltica ensayadas por el LanammeUCR.

Al realizar el análisis de los resultados de ensayo reportados en los Informes de Ensayo I-151-15, I-165-15, I-201-15, I-248-15, I-308-15, I-444-15, I-461-15 y I-636-15, se observa la presencia de una gran variedad de curvas granulométricas, notándose desde composiciones más gruesas y en algunas otras muestras, curvas granulométricas con distribuciones más finas que se mantienen fuera de los límites establecidos en la especificación granulométrica, tal como se ilustra de modo general en la Figura 5.

En la Tabla 12 se resumen los resultados obtenidos para cada una de las muestras analizadas y se resalta de color rojo el resultado que se encuentra fuera de los límites establecidos en la especificación de granulometría de control de calidad, también se toma en consideración la granulometría de diseño (celdas de color azul).

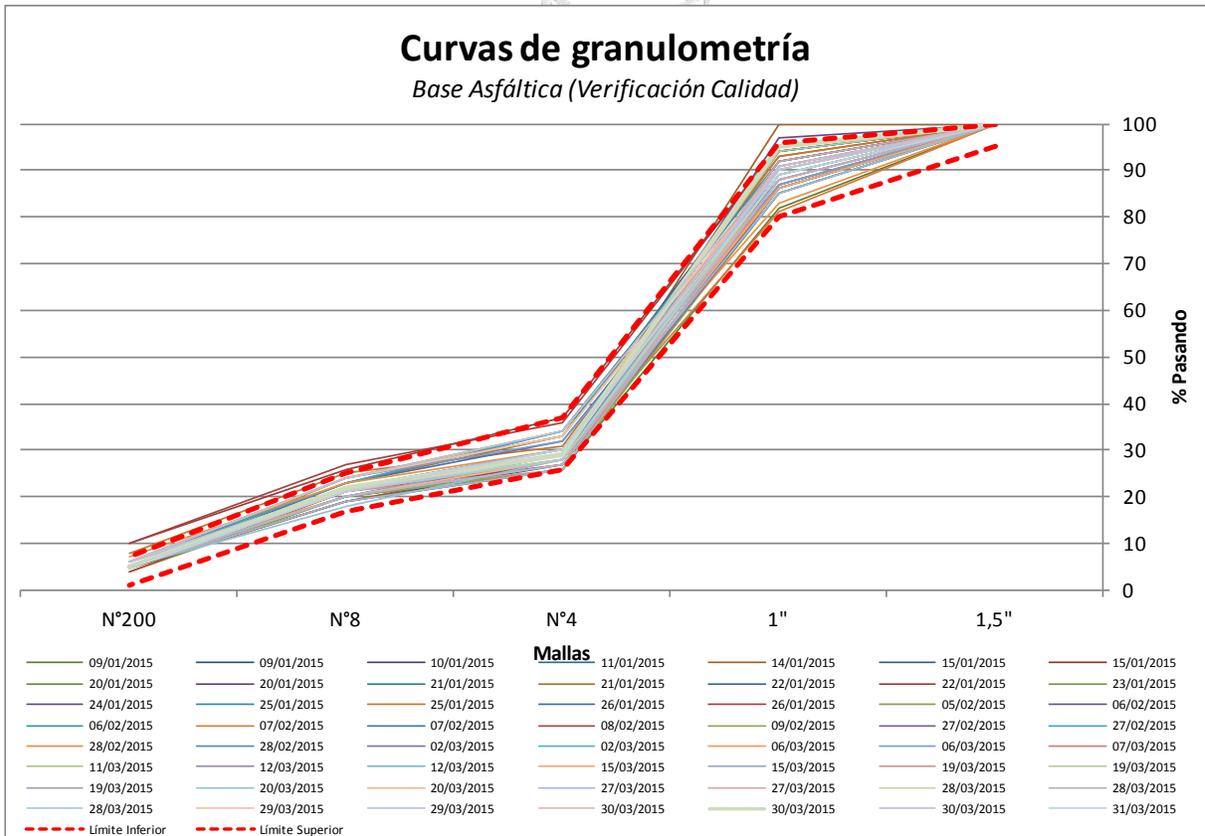
**Figura 5.** Resultados de granulometría en las muestras de base asfáltica ensayadas por Verificación de Calidad.

Con relación a los resultados reportados por el laboratorio de verificación de la calidad para el periodo comprendido entre enero a marzo de 2015, se logra evidenciar algunos incumplimientos para los requisitos granulométricos establecidos, en la Figura 6 se observa que algunos resultados<sup>7</sup> se ubican por encima del límite superior de la especificación establecida, al constatar el cumplimiento mediante estimación estadística se determina que aproximadamente el 10% de los resultados incumplen la especificación para los tamaños granulométricos de N°4 y N°200.

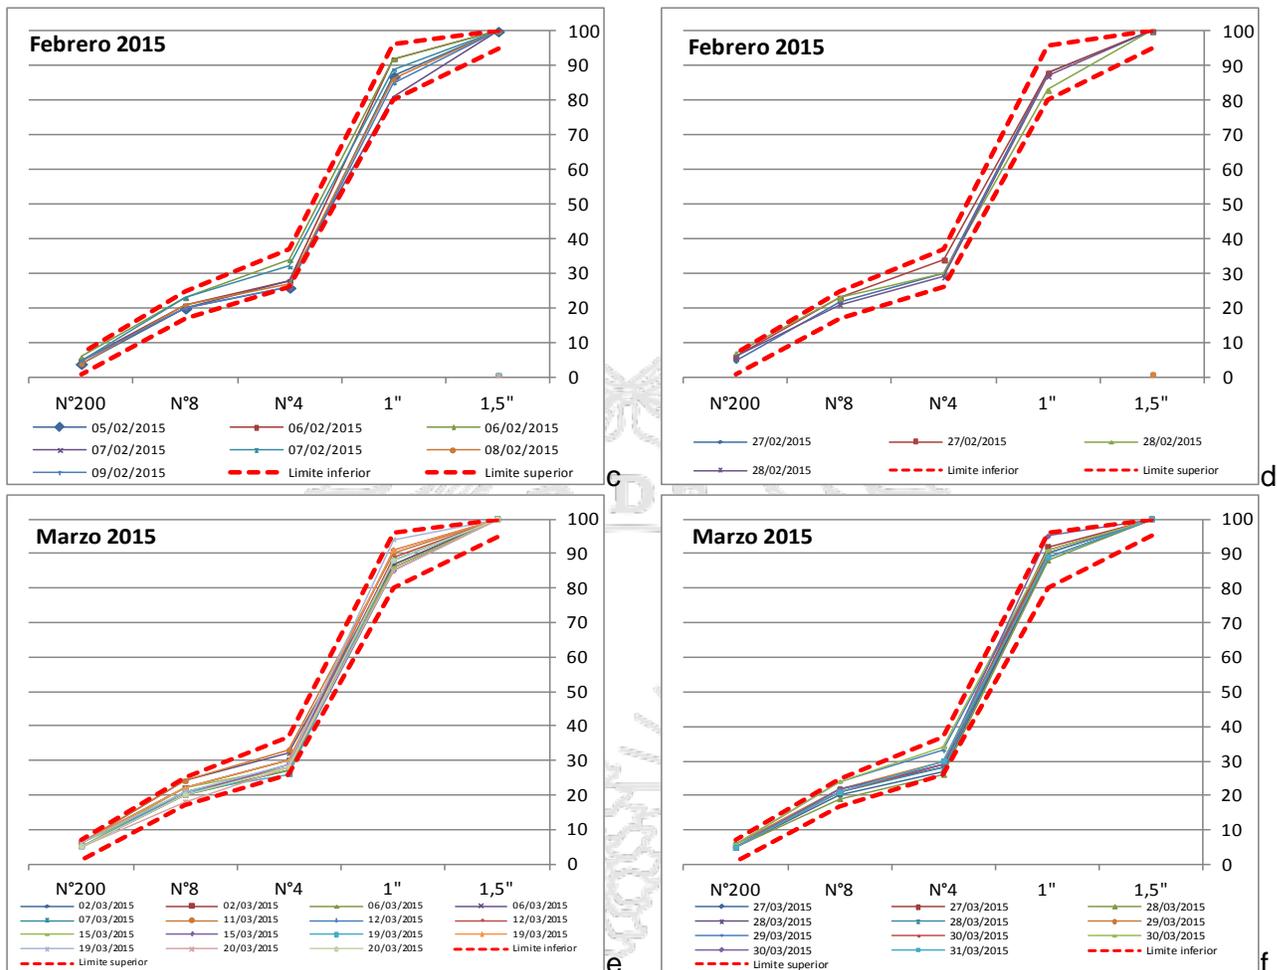
**Figura 7.** Resultados de granulometría en las muestras de base asfáltica ensayadas por la Verificación de Calidad.

Para los demás periodos analizados entre 9-15 enero del 2015 al 2-20 marzo del 2015 se denotan fluctuaciones particularmente en la fracción gruesa de la curva granulométrica con porcentajes fuera de los límites entre 13% al 19% en las mallas de 25,4mm y de 4,75 mm, tal como se observa en las gráficas a. y c. de la Figura 8. También se evidencian algunas fluctuaciones en la malla N°200 con un 15% de los resultados fuera de los límites requeridos.

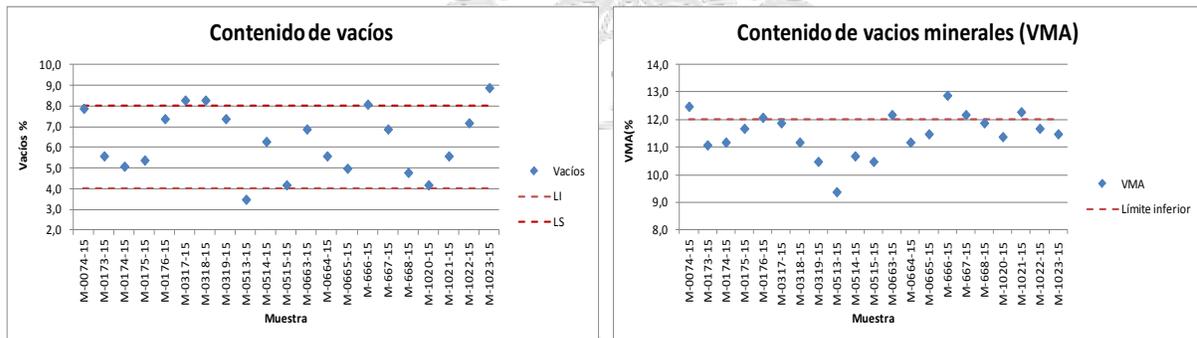
**Figura 8.** Resultados de volumetría en las muestras de base asfáltica ensayadas por el LanammeUCR.

Además se establece una variabilidad manifiesta en los resultados de vacíos, ya que se determina que el 22% de los valores están fuera de los límites de la especificación, tal como se puede apreciar en la Figura 9.

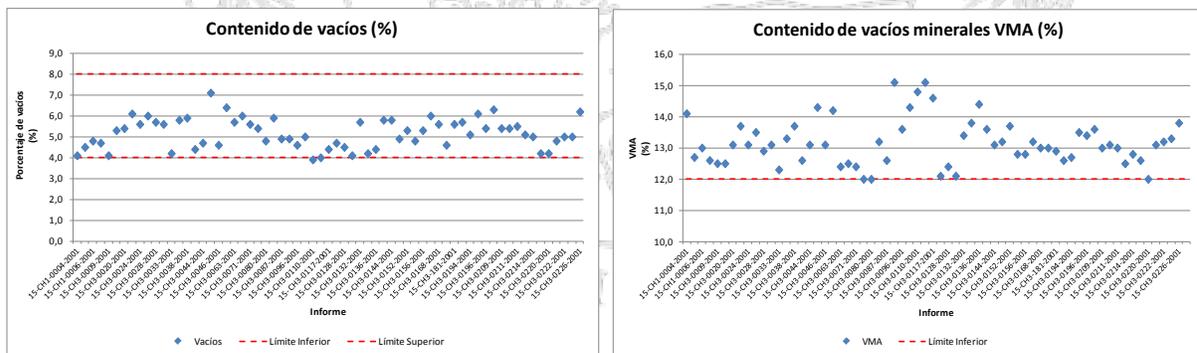
**Figura 9.** Resultados de volumetría en las muestras de base asfáltica ensayadas por el Laboratorio de verificación de calidad.

Por su parte los resultados de los ensayos volumétricos de la Base Asfáltica que reporta el laboratorio de verificación de la calidad se muestran gráficamente en la Figura 7.

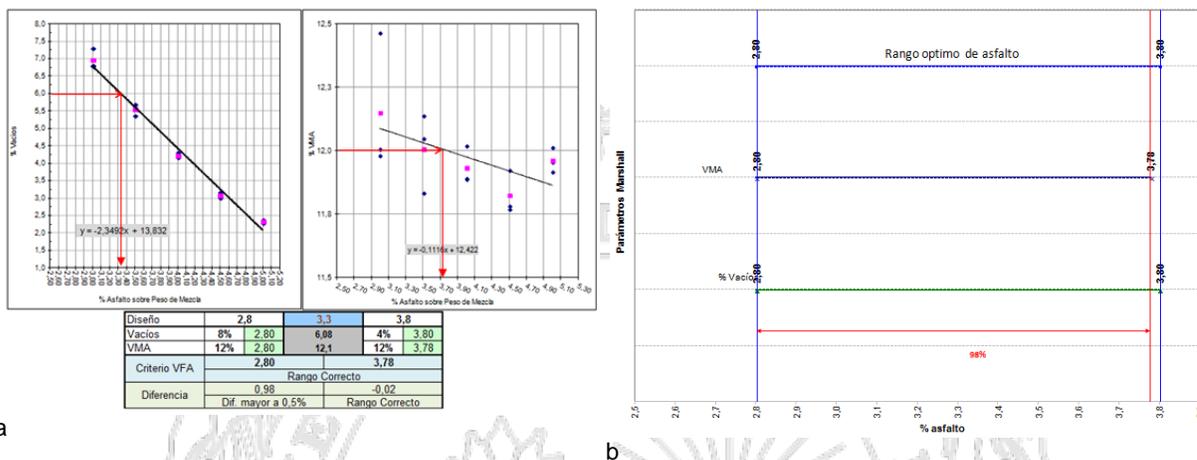
**Figura 10.** Resultados de diseño de base asfáltica por Control de calidad.

Al analizar la información incluida en el diseño de mezcla se determina que el contenido óptimo de asfalto para el diseño de la base estabilizada es de 3,3% (PTM) obtenido al valorar el 6% de vacíos de la mezcla. Bajo esta condición se observa en la **Figura 11** que tanto el porcentaje de vacíos, así como el parámetro de vacíos en el agregado mineral (VMA) cumplen satisfactoriamente los requisitos en el contenido de asfalto  $\pm 0,5\%$ .

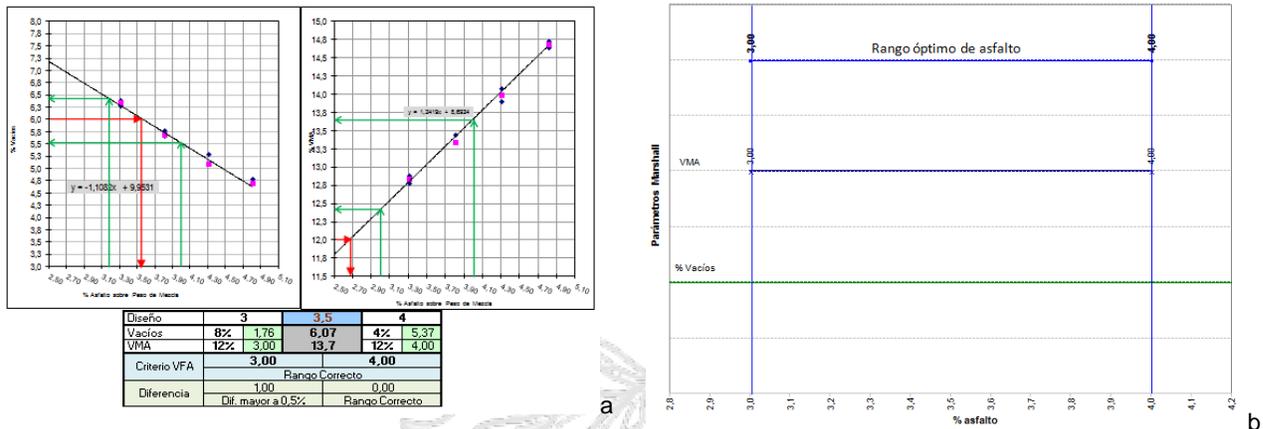
**Figura 11.** Resultados de diseño de base asfáltica por Verificación de calidad.

Al evaluar este diseño en el porcentaje medio de vacíos (6%); en la reproducción del diseño se logra establecer que el óptimo de asfalto indicado para la base asfáltica es de 3,5% (PTM), siendo el valor para el parámetro de VMA es de 13,7%. El análisis de forma gráfica (Figura 12) evidencia que en todo el rango de contenido de asfalto (óptimo $\pm 0,5\%$ ) se cumplen satisfactoriamente los requisitos establecidos para la base asfáltica.

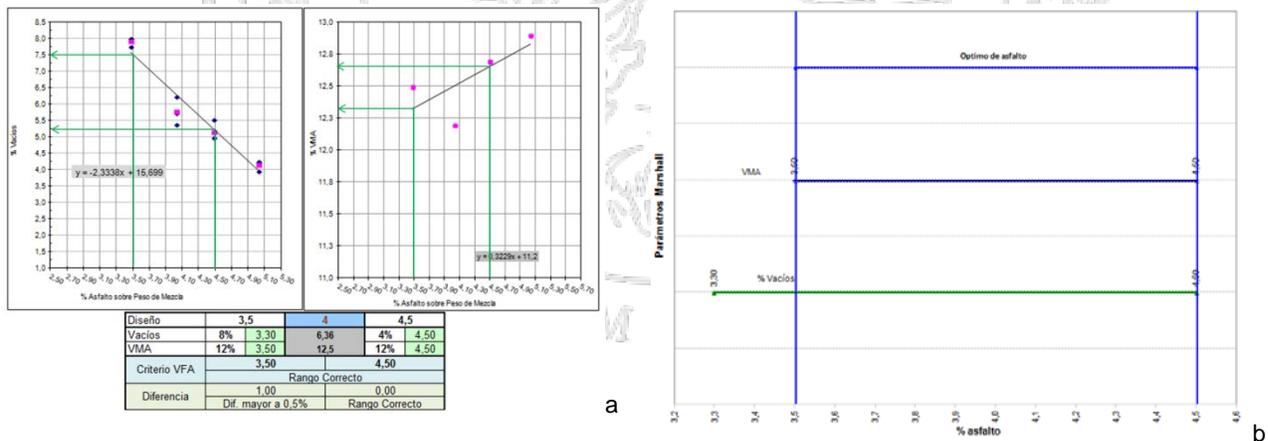
**Figura 12.** Resultados de diseño de base asfáltica por LanammeUCR.

Al evaluar el diseño de mezcla de base asfáltica en el contenido de vacíos de 6,0%, se logra establecer que el porcentaje óptimo de asfalto para la base asfáltica es de 4,1% (PTM), similar a lo indicado en el diseño analizado, además se establece que el parámetro de VMA es de 12,5%. El análisis de forma gráfica (Figura 13) evidencia que en todo el rango de contenido de asfalto (óptimo±0,5%) se cumplen satisfactoriamente los requisitos establecidos para la base asfáltica.
