Programa de Infraestructura del Transporte (PITRA)

Informe: LM-PI-UP-PC01-2012

INSPECCIÓN DEL PUENTE SOBRE EL RÍO CIRUELAS. RUTA NACIONAL No. 27

INFORME FINAL

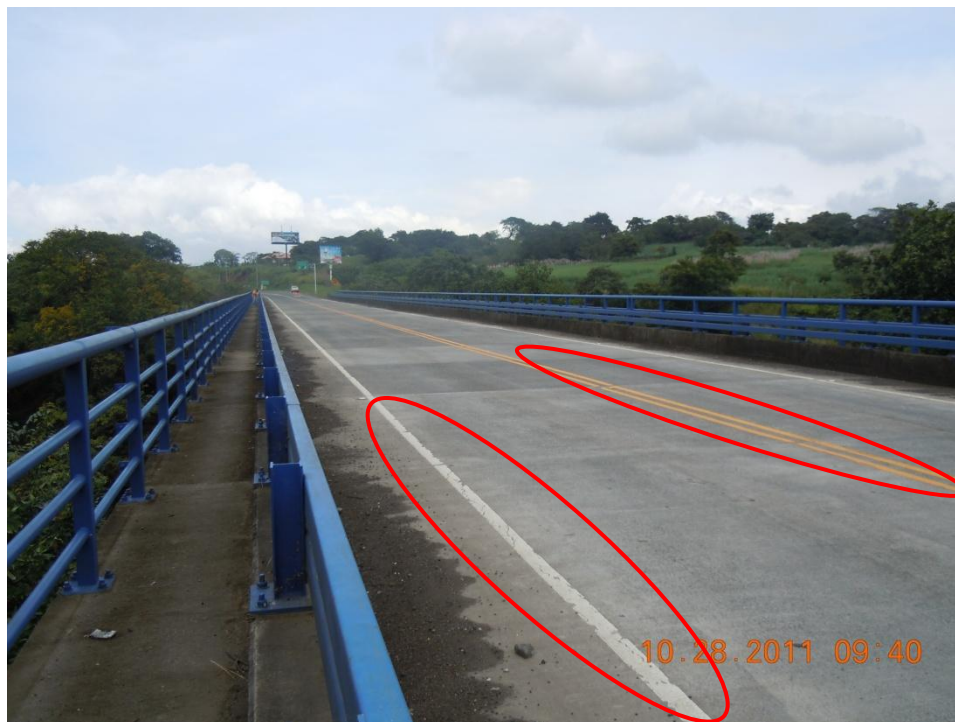
Elementos	Observaciones	Recomendaciones
2.5 Señalización	La pintura de la línea centro y de las líneas de borde del puente está en un estado regular. (Ver figura 4)	Repintar las líneas de borde y la línea centro de la calzada del puente.
2.6 Iluminación	El puente no cuenta con iluminación. Sin embargo, ésta no es requerida ya que el tránsito peatonal es insignificante.	Ninguna.

Figura 4. Estado regular de la demarcación vial del puente

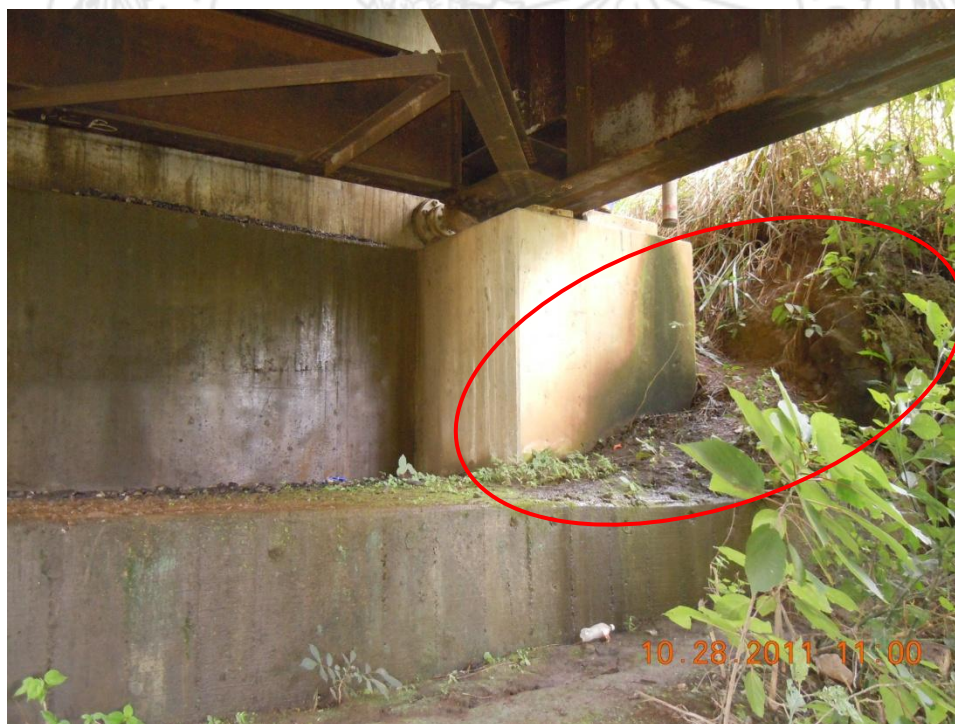
3.4. Accesos y taludes de los rellenos de aproximación.	Los gradientes de los taludes contiguos a cada bastión tienen una orientación tal que están dirigiendo parte de la escorrentía superficial hacia los bastiones y apoyos de la superestructura. (Ver figura 5) Algunos taludes se han erosionado debido a la escorrentía superficial y el suelo transportado ha entrado en contacto con las vigas. (Ver figura 12)	Reconformar las pendientes de los taludes contiguos a cada bastión y construirles bordillos o bermas para redirigir las aguas lejos de los bastiones y hacia los drenajes principales de los accesos. Reconformar el talud y remover el suelo en contacto con las vigas.

Figura 5. Gradiente de los taludes contiguos a los bastiones que facilita la escorrentía superficial y la acumulación del suelo erosionado en los bastiones y apoyos.

4. Reparar o sustituir las juntas de expansión.
5. Repintar las líneas de borde y la línea centro de la calzada del puente.
6. Reconformar las pendientes de los taludes junto a los bastiones e impedir la erosión de la superficie mediante la construcción de bordillos o bermas de tal modo que la escorrentía superficial sobre los taludes pueda ser dirigida lejos de los bastiones.

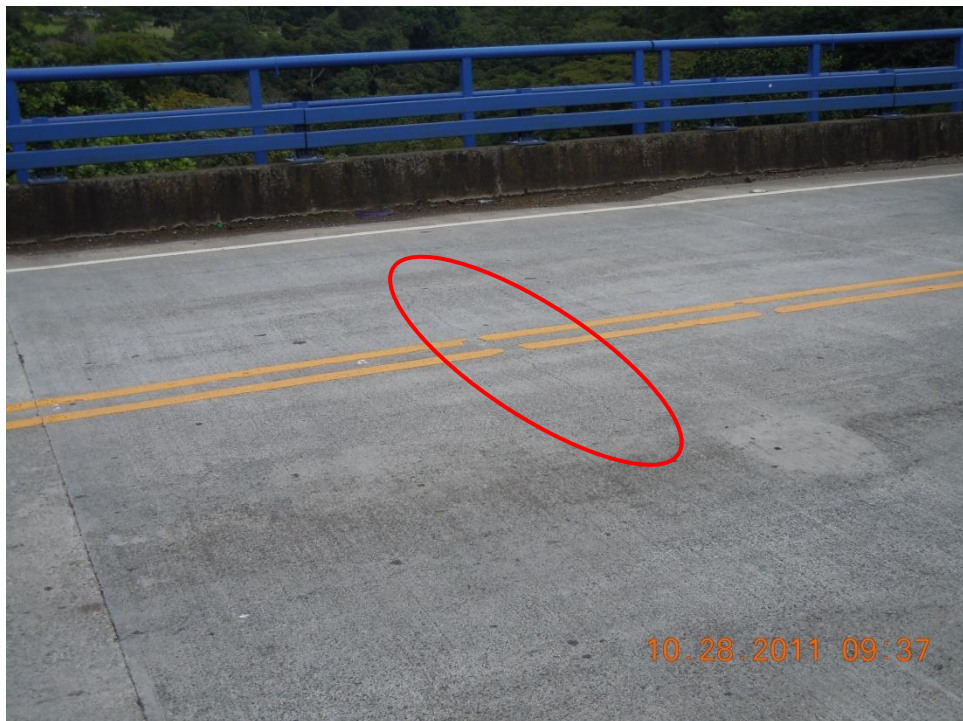
Elementos	Observaciones	Recomendaciones
4.1. Losa.	La losa del puente constituye la superficie de rodamiento y presenta algunas grietas en una dirección con una separación entre ellas mayor que 1 m. (Ver figura 6)	Se recomienda realizar un estudio detallado de las grietas para determinar si son estructurales o no estructurales con el fin de elegir un sistema de reparación adecuado. Algunos ejemplos de sistemas de reparación son: inyecciones epóxicas, resinas poliméricas o metacrilatos.

Figura 6. Grieta en una dirección en losa de rodadura
(Espaciamiento entre grietas mayor a 1m)

3. Realizar un estudio detallado de las grietas que presenta la losa del puente para determinar si son estructurales o no estructurales, con el fin de elegir un sistema de reparación adecuado. Algunos ejemplos de sistemas de reparación son: inyecciones epóxicas, resinas poliméricas o metacrilatos.

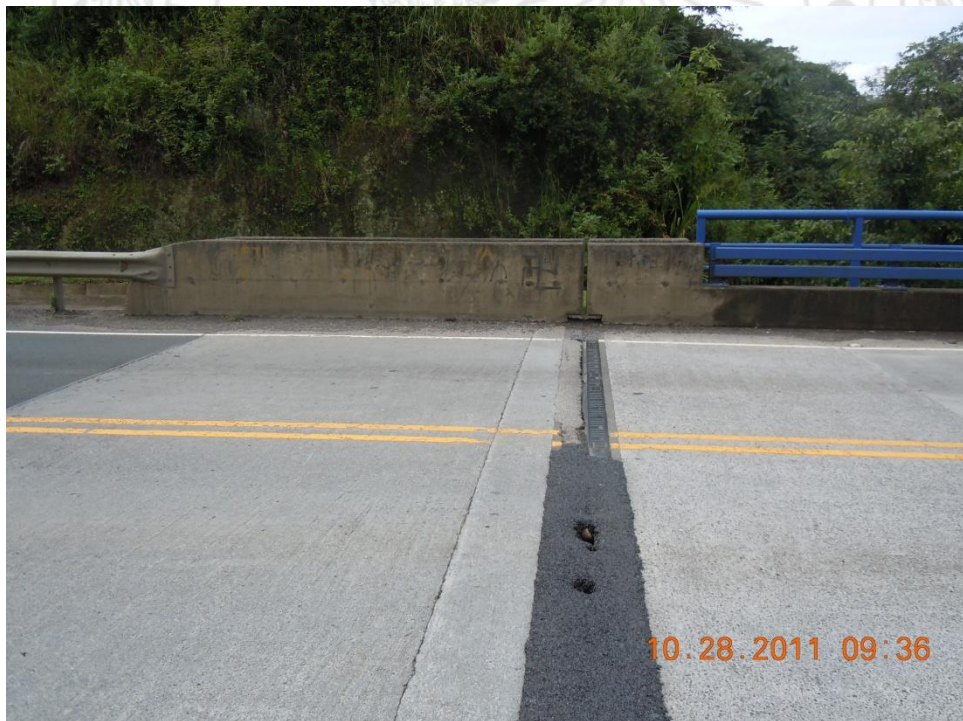
Elementos	Observaciones	Recomendaciones
3.6. Juntas de expansión	Ambas juntas de expansión del puente están en malas condiciones. Aparentemente han perdido secciones y los vacíos se han rellenado con concreto asfáltico. Este material no debería utilizarse para cubrir una junta que se encuentra en mal estado. (Ver figura 7)	Reparar o sustituir las juntas de expansión.
3.7. Vibración del puente	No se percibió una vibración anormal del puente durante el tránsito vehicular.	Ninguna.
3.8. Cauce del río	No se observaron problemas de erosión en las márgenes del río aguas arriba y aguas abajo del puente.	Ninguna

Figura 7. Sección de junta de expansión faltante del acceso oeste rellena con concreto
asfáltico.

4. Ambas juntas del puente parecen haber perdido secciones. Las agujeros dejados por las aparentes secciones fallantes han sido rellenados con concreto asfáltico que ya se está desmoronando debido al paso de los vehículos. Se dan filtraciones de agua a los bastiones y apoyos.

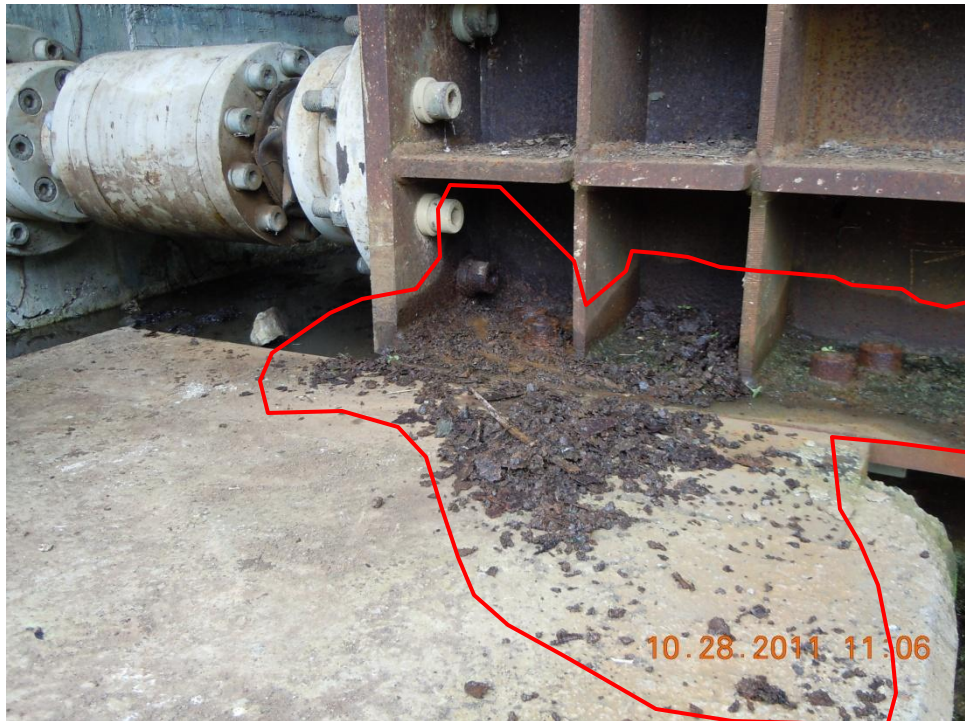
4.2. Vigas principales	Se observó corrosión anormal en la región sobre los apoyos de la viga norte del bastión este y la viga sur del bastión oeste. (Ver figura 8) La oxidación y corrosión que se observó en la mayor parte de las vigas principales, las secundarias y los diafragmas es normal en elementos de acero corten (acero resistente a la corrosión ambiental).	Poner en práctica las recomendaciones de 3.4 y 3.5. Estudiar si la corrosión ha afectado la capacidad estructural de las vigas que la presentan.

Figura 8. Corrosión anormal en las vigas principales de acero corten justo sobre los apoyos debido al contacto continuo con el agua.

9. Remover las plantas y el musgo que crecen actualmente cerca de los apoyos para prevenir que éstos estén sujetos a humedad constantemente.
10. Estudiar en detalle la corrosión anormal que presentan algunas vigas para determinar si han habido pérdidas de sección importantes que puedan afectar su capacidad estructural.

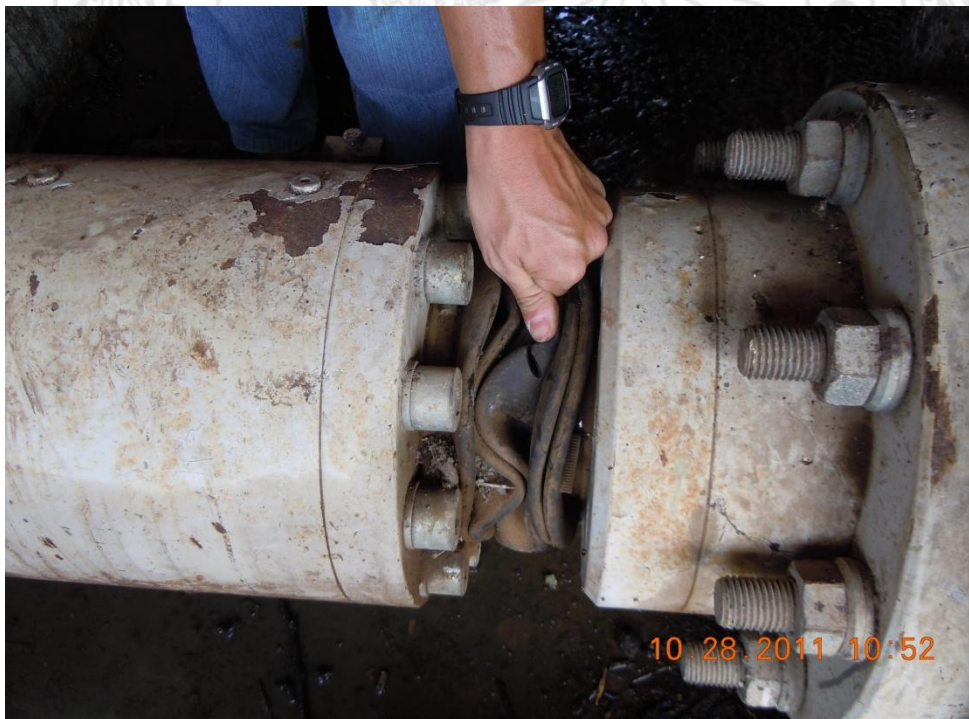
5.5. Sistema de amortiguadores	Tres de los amortiguadores entre cada viga principal y el bastión han perdido su caja de protección. Todos tienen sus protectores de hule rotos, dos parecen haber perdido unos reservorios que tenían adosados y tres muestran oxidación, tanto en su cuerpo principal como en sus conexiones con las vigas y el bastión. (Ver figuras 9, 13 y 14)	<p>Revisar que estos dispositivos estén en capacidad de trabajar adecuadamente. Reconstruir los cobertores de acero de los amortiguadores que no los tienen. Reponer los protectores de hule rotos. Revisar que los amortiguadores no hayan perdido partes. Aplicar un nuevo sistema de protección a los amortiguadores.</p> <p>Establecer un programa de mantenimiento rutinario para preservar estos dispositivos en buen estado de funcionamiento.</p>

Figura 9. Falta del cobertor de protección de lámina de acero sobre los amortiguadores, oxidación de la superficie y deterioro de los protectores de hule.

1. Se recomienda, con carácter de urgencia, brindar mantenimiento a todos los amortiguadores y verificar si están funcionando adecuadamente. Reconstruir los

cobertores de acero de los amortiguadores que no los tienen. Reponer los protectores de hule dañados. Revisar si a los amortiguadores les faltan partes y reponerlas de ser necesario. Aplicar un nuevo sistema de protección a todos los dispositivos y sus cobertores.

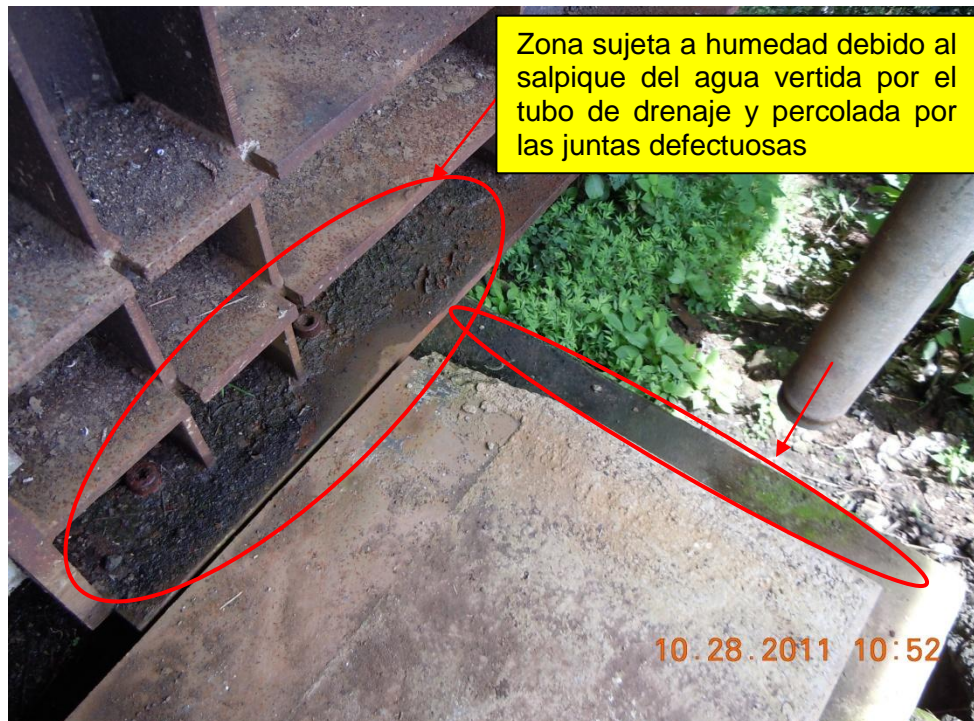
3.5. Ductos de drenaje del puente	Algunos drenajes del puente están descargando directamente sobre los bastiones o pilas y están humedeciendo los apoyos y vigas. (Ver figura 10)	Redireccionar los ductos de desagüe de la calzada del puente para evitar que las aguas descarguen sobre los bastiones y las pilas del puente.

Figura 10. Drenaje que descarga directamente sobre los bastiones

7. Reconformar los taludes de los rellenos de aproximación y remover el suelo en contacto con la viga cabezal de los bastiones y con los apoyos.
8. Redireccionar los ductos de desagüe de la calzada para evitar que las aguas descarguen sobre los bastiones y las pilas del puente.

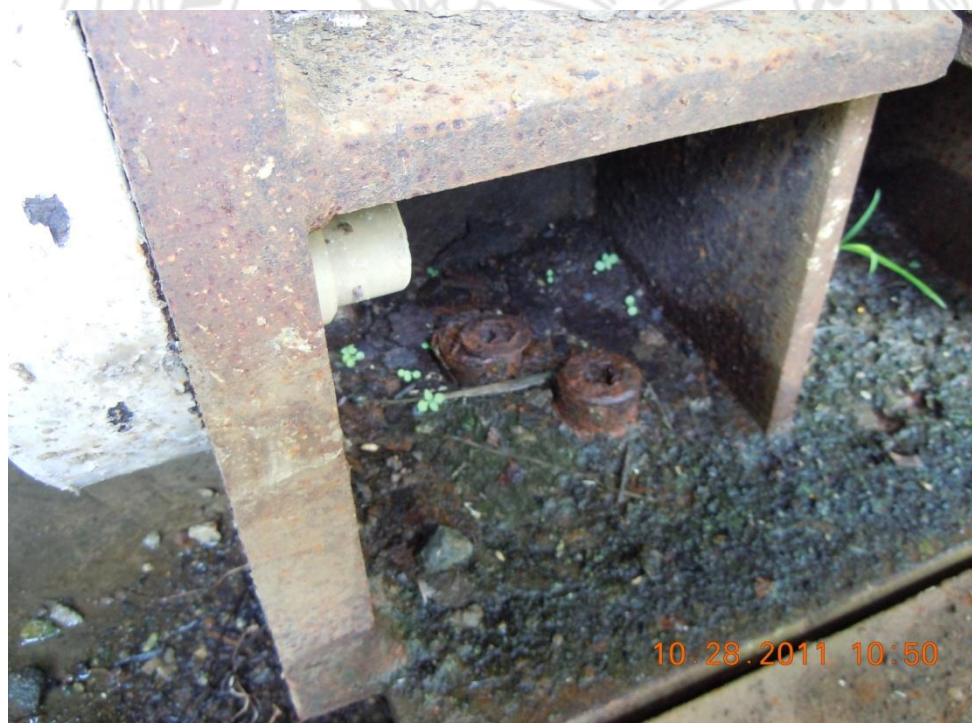
Figura 11. Corrosión anormal de la viga y de los pernos de anclaje debido a la exposición constante a la humedad.

- Los pernos de anclaje de vanos de los apoyos están corroídos como resultado del contacto constante del suelo húmedo y del agua con las vigas y apoyos del puente.

11. Sustituir los pernos corroídos que conectan los apoyos a las vigas principales del puente.

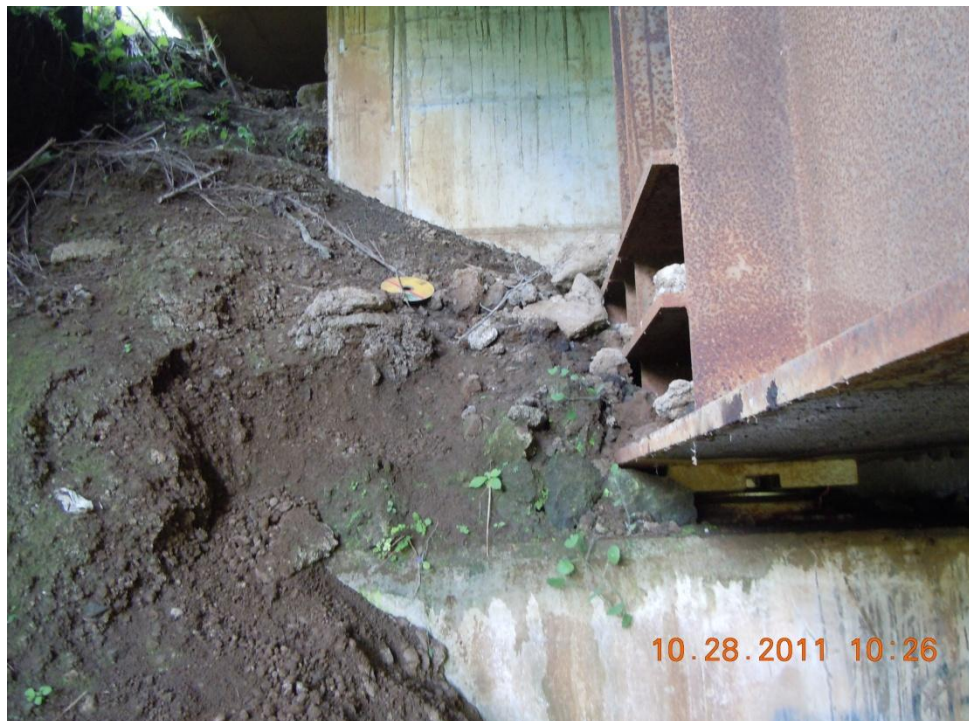
Figura 12. Suelo erosionado de los taludes junto a los bastiones que se deposita sobre la viga cabezal de los bastiones y alrededor de los apoyos del puente.

- Los taludes se han deslizado y el suelo ha hecho contacto con los bastiones y las vigas del puente, lo que los mantiene constantemente húmedos y ha corroído secciones de la viga en el apoyo y los pernos del apoyo															
EVALUACIÓN															
GRADO DEL DAÑO															
SOCAVACIÓN															
1 Ningún daño visible Sin Socavación															
2 En pocos lugares Tendencia a socavarse															
3 En muchos lugares Socavación no peligrosa															
4 En menos de la mitad Socavación peligrosa															
5 En la mayoría de las partes Condición de Emergencia															
FECHA INSPECCIÓN NOMBRE DE INSPECTOR FIRMA

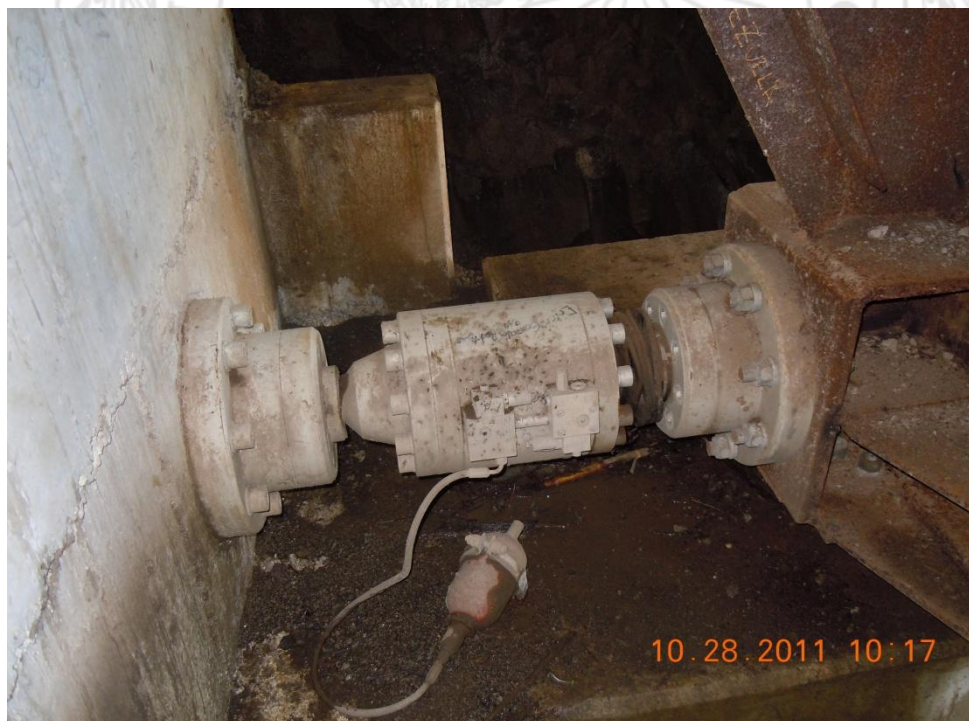
Figura 13. Amortiguador sin cobertor y aparente sistema lubricación expuesto del cual se desconoce si se encuentra en buenas condiciones.

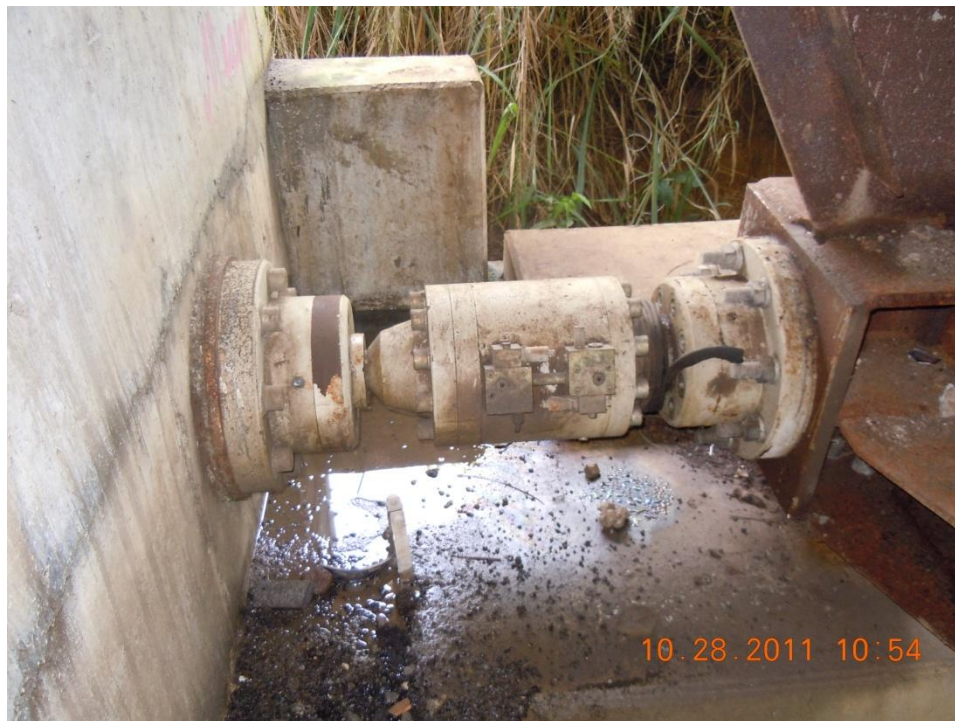
Figura 14. Amortiguador sin cobertor y sin aparente sistema de lubricación.

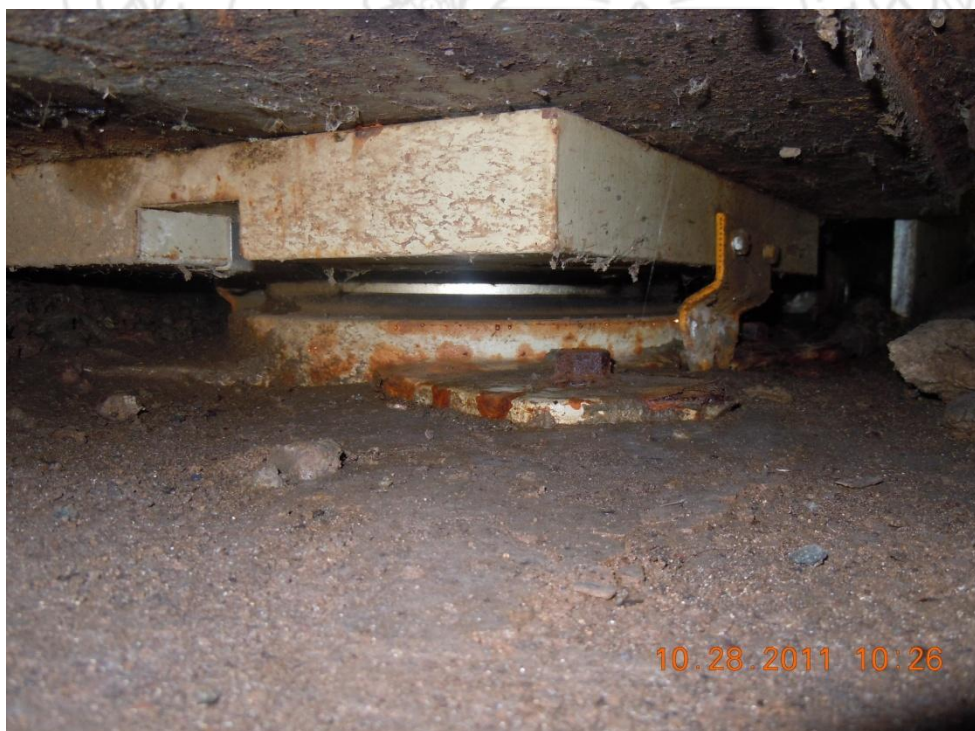
5.3. Aletones.	No se observan problemas	Ninguna.
5.4. Apoyos	<p>Los apoyos en los bastiones muestran oxidación y corrosión. (Ver figura 15)</p> <p>Varios de los pernos que conectan las vigas principales con los apoyos en ambos bastiones muestran un avanzado estado de corrosión por el contacto constante con la humedad debido a las aguas vertidas sobre ellos por los drenajes y al suelo de los taludes que se ha erosionado y se ha depositado alrededor de las vigas. (Ver figura 11)</p> <p>Los apoyos en las pilas no muestran problemas, sin embargo, a su alrededor se da el crecimiento de musgo y plantas como resultado de la humedad ocasionada por los drenajes que descargan sus aguas sobre ellos. (Ver figura 16)</p>	<p>Aplicar un sistema de protección a los apoyos de las vigas principales en los bastiones, posterior a haber llevado a cabo las recomendaciones dadas en las secciones 3.4 y 3.5.</p> <p>Implementar las recomendaciones en 3.4 y 3.5 y reponer los pernos corroídos.</p> <p>Los apoyos en las pilas aparentan ser de acero corten, por lo que solo es necesario prevenir la humedad alrededor de ellos removiendo las plantas y haciendo los cambios en los drenajes que se establecen en 3.5.</p>

Figura 15. Oxidación y corrosión de los apoyos en los bastiones.

12. Aplicar un nuevo sistema de protección a los apoyos de las vigas principales en los bastiones.
13. Revisar que el sistema de guardavías existente tenga la longitud y características requeridas de acuerdo a las especificaciones del fabricante para prevenir que un vehículo se salga de la vía.
14. Agregar una placa junto al nombre del puente indicando el número de ruta sobre el que se encuentra la estructura.
15. Adherir una placa al puente donde se indique la carga viva de diseño y el año de construcción.

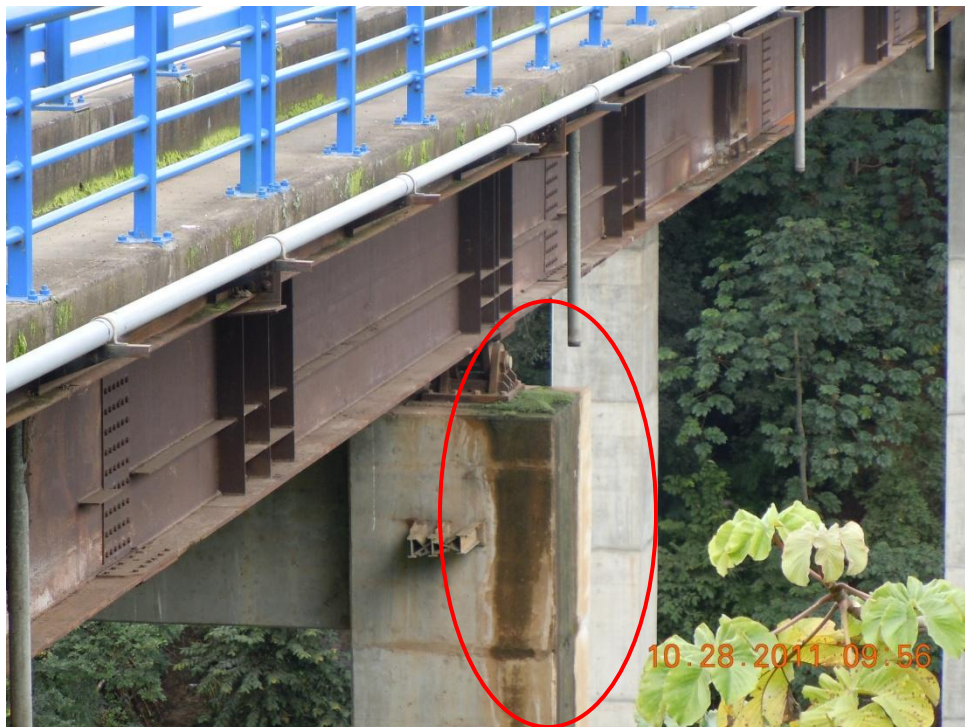
Figura 16. Plantas existentes alrededor de los apoyos en las pilas debido a descarga de agua de los drenajes sobre la pila.
