Programa de Infraestructura del Transporte (PITRA)

LM-PI-UP-PC05-2012

INSPECCIÓN DEL PASO SUPERIOR JUAN PABLO II RUTA NACIONAL No. 1

Preparado por:
Unidad de Puentes

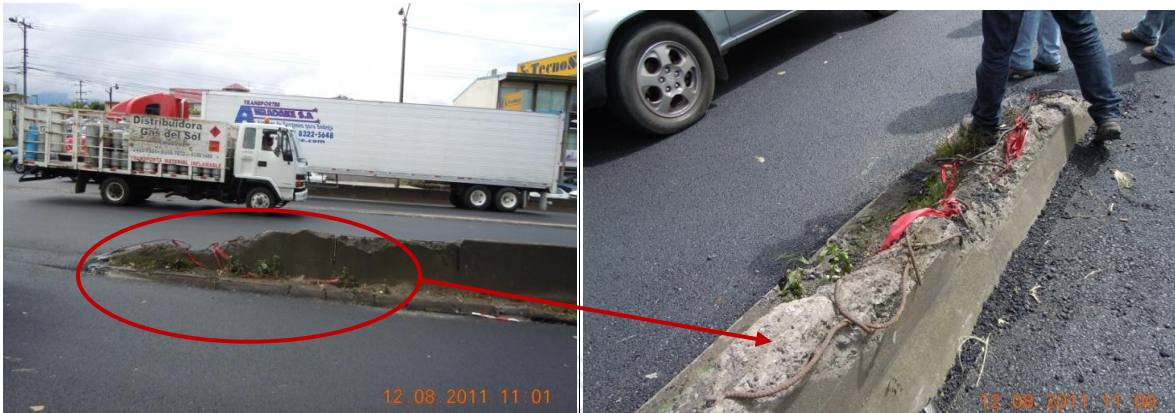
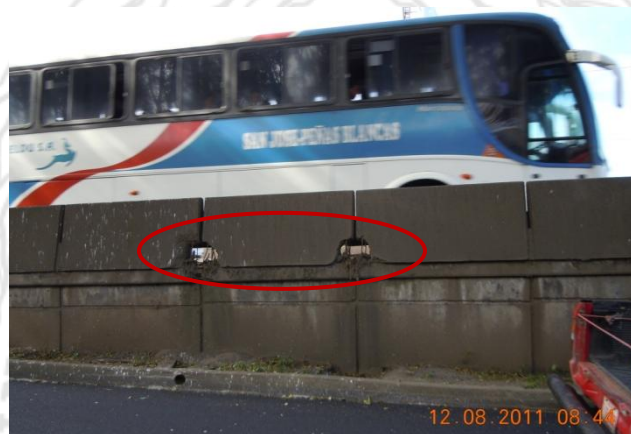
Elementos	Observaciones	Recomendaciones
2.1 Barandas	Se observaron varias secciones de las barandas donde se ha desprendido el concreto y el acero de refuerzo está expuesto, oxidado y deformado. (Ver figura 6). Los elementos de anclaje de las barandas presentan oxidación y corrosión (ver figura 7).	Reemplazar las barandas dañadas. Proteger los anclajes de las barandas con mortero de reparación. Evaluar si se deben instalar amortiguadores de impacto en los accesos al puente.
2.2 Guardavías	No existen guardavías en ninguno de los accesos.	Ninguna.
2.3 Aceras y sus accesos	No hay aceras en el paso superior. No son requeridas para este puente en particular.	Ninguna.

Figura 6. Pérdida de secciones de las barandas y acero de refuerzo expuesto (puente derecho) ocasionado por colisiones de vehículos contra la baranda

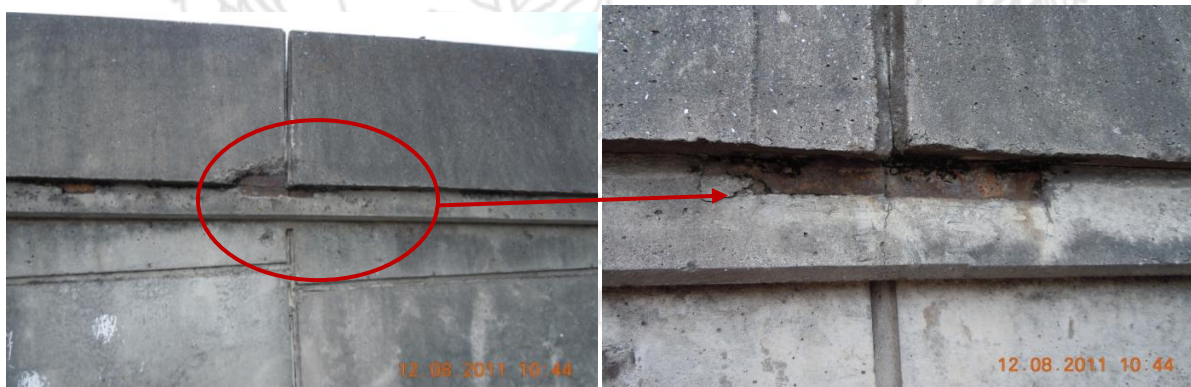
Figura 7. Oxidación en los elementos de anclaje de las barandas de contención vehicular.

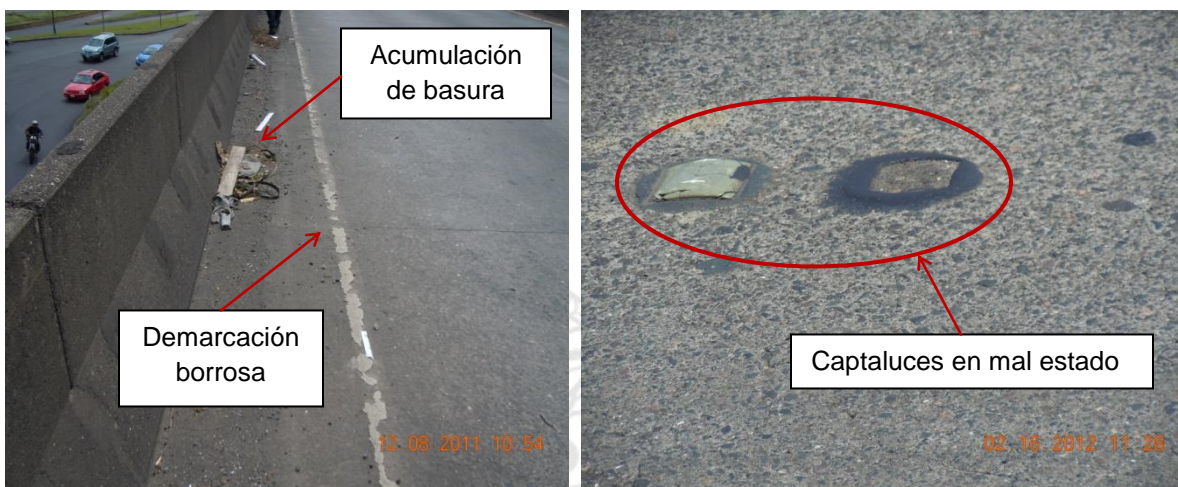
Figura 8. Demarcación borrosa y captaluces en mal estado

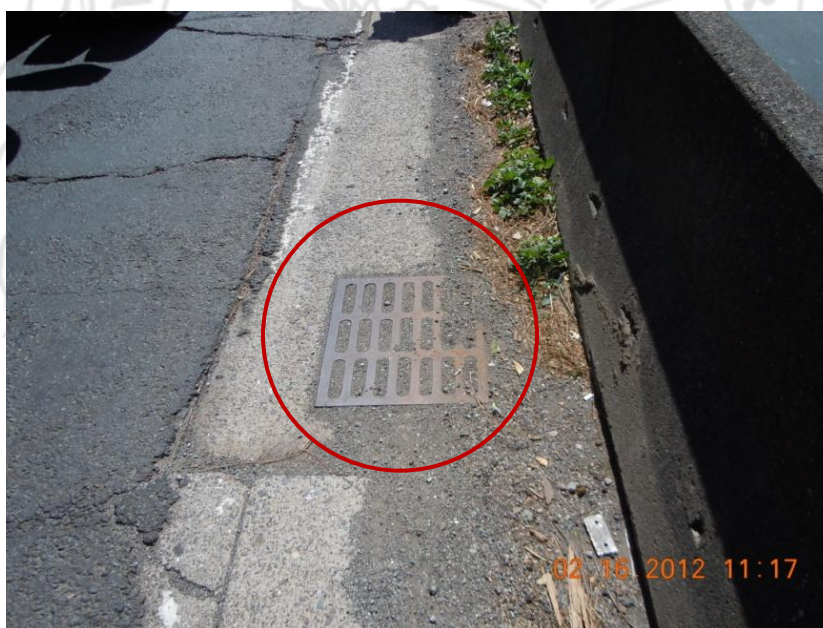
Figura 9. Drenaje en la rampa de acceso Norte (puente izquierdo) obstruido debido a la acumulación de sedimentos

12. Evaluar el estado de los drenajes y reemplazar los que se encuentren deteriorados para evitar que se produzcan filtraciones de agua sobre la losa y las vigas.
13. Colocar un rótulo donde se indique el nombre del paso superior y el número de ruta.
14. Elaborar y presentar por escrito el programa anual de limpieza periódica y mantenimiento preventivo y correctivo del puente, con el objeto de verificar cuáles actividades están contempladas y comprobar que se lleven a cabo con regularidad.

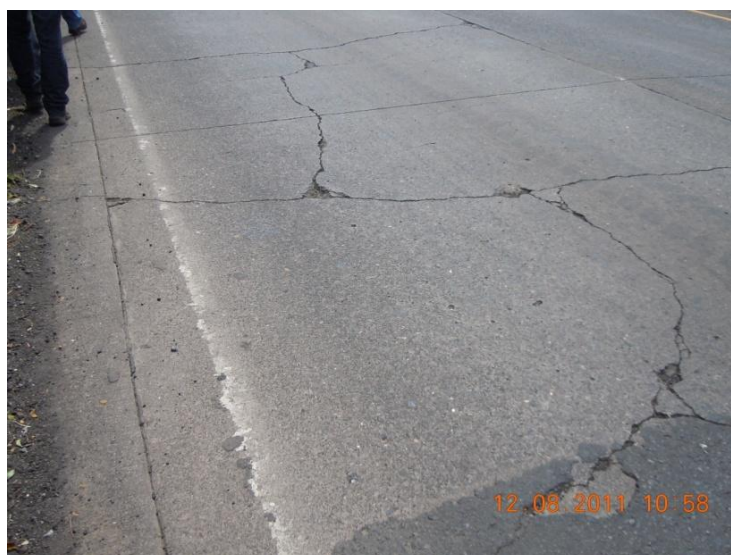
Elementos	Observaciones	Recomendaciones
3.3. Accesos	Las losas sobre los rellenos de aproximación de ambos accesos presentan agrietamiento importante en dos direcciones (ver figura 10). Algunas losas están parcialmente cubiertas con una sobrecapa asfáltica (ver figura 11).	Sustituir las losas de concreto de los accesos que se encuentran dañadas.

Figura 10. Agrietamiento de la losa de aproximación (acceso Alajuela, puente derecho)

3. Reemplazar las losas sobre los rellenos de aproximación que se encuentran agrietadas.
4. Eliminar la sobrecapa asfáltica que existe sobre las juntas de expansión y reemplazar las juntas existentes.

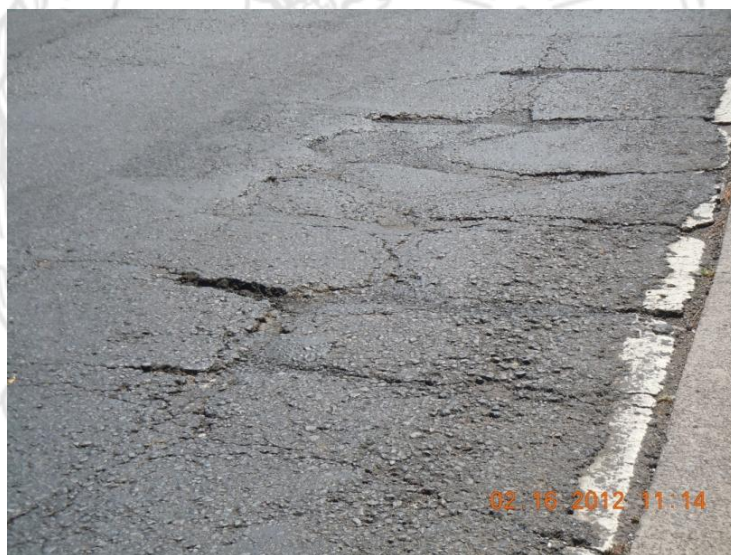
Figura 11. Losas de aproximación que presentan agrietamiento sobre las cuales se colocó una sobrecapa asfáltica (acceso Alajuela, puente izquierdo)

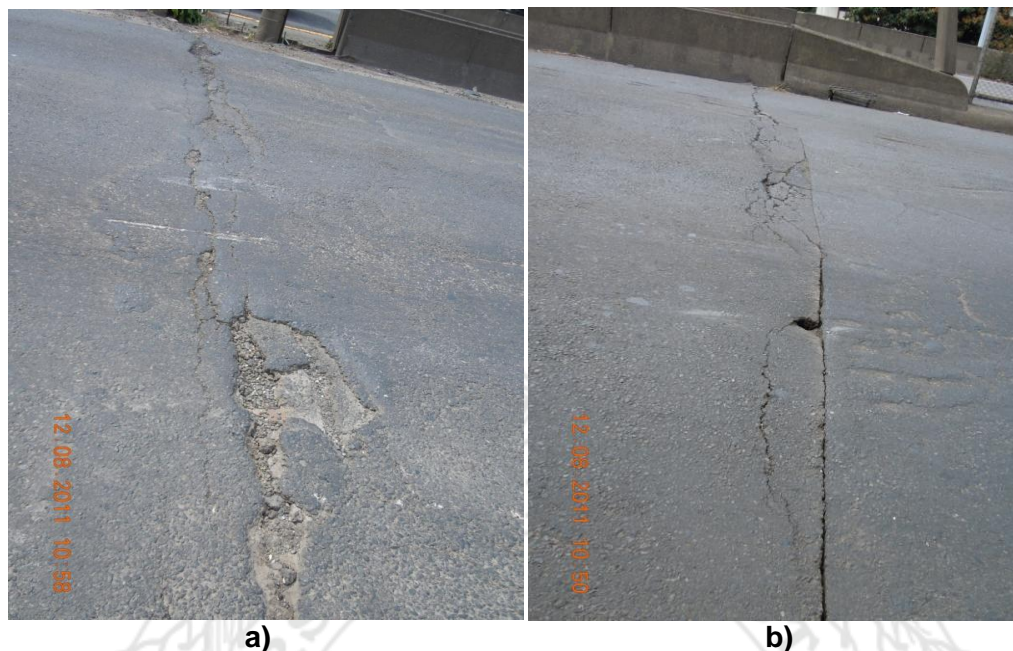
Figura 12. Las juntas de expansión del puente derecho (sentido San José-Alajuela) están cubiertas con una sobrecapa de asfalto (a) bastión Norte y (b) bastión Sur

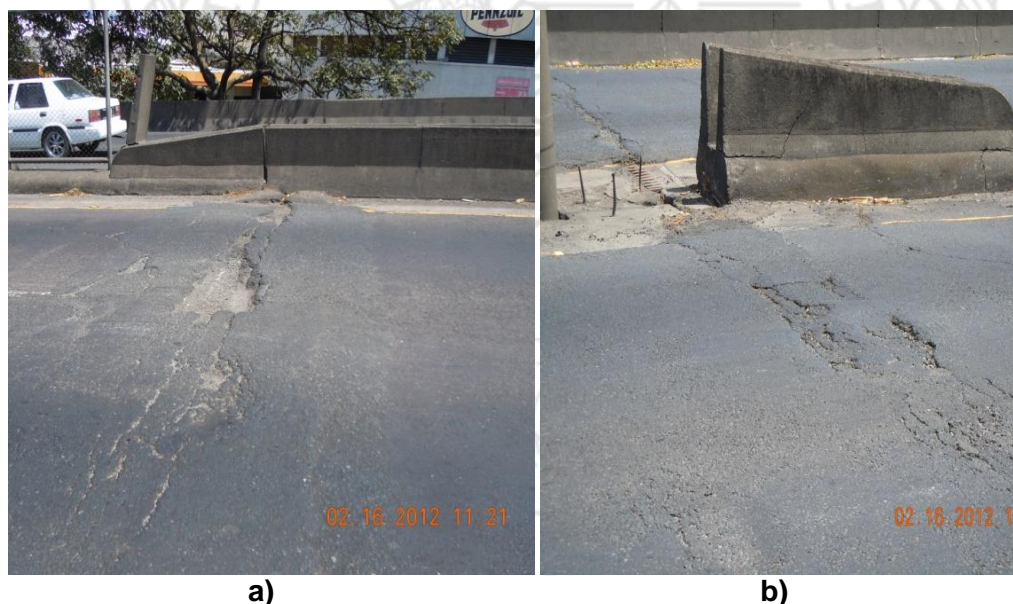
Figura 13. Estado de las juntas de expansión del puente izquierdo (sentido Alajuela-San José) (a) bastión Sur y (b) bastión Norte

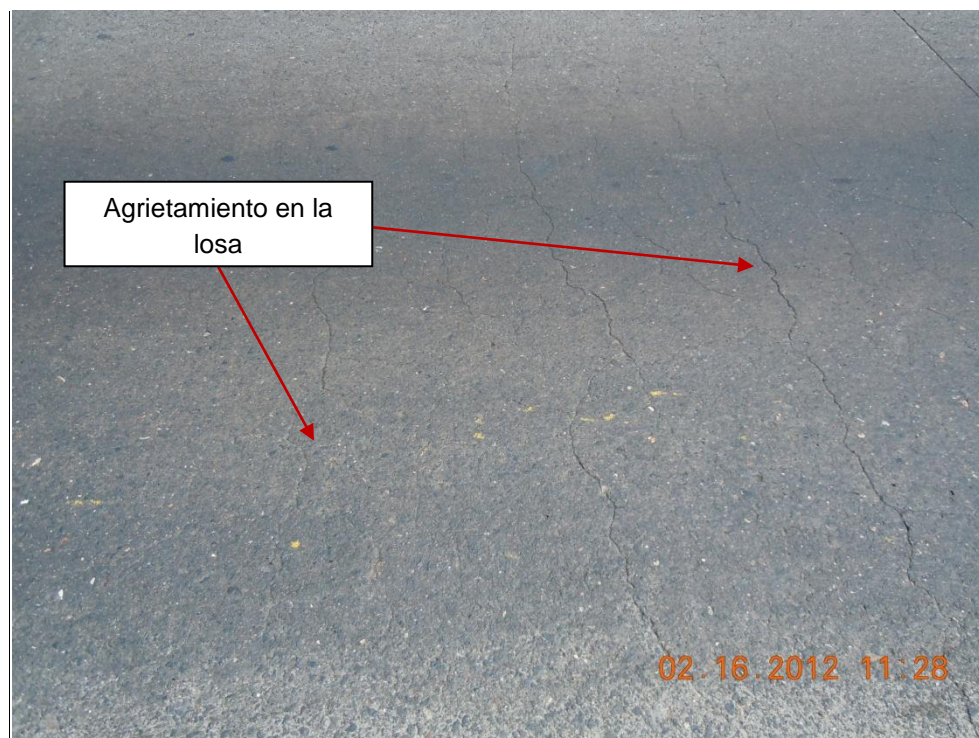
Elementos	Observaciones	Recomendaciones
<p>4.1. Losa</p>	<p>La superficie superior de la losa exhibe agrietamiento en dos direcciones (Ver figura 14).</p> <p>En el puente izquierdo (sentido Alajuela – San José) se observaron varios agujeros en la losa. Se observó acero de refuerzo expuesto (ver figura 15). Algunos de los agujeros en la losa han sido reparados con una mezcla asfáltica (figura 16).</p> <p>En ambos puentes se observaron eflorescencias en algunas de las losas prefabricadas en la zona cercana a las pilas (ver figura 17). En todas las losetas en las que hay tubos colocados en los drenajes de la superestructura se observó evidencia de que se han producido filtraciones. (Ver figura 18).</p> <p>Se observó el acero de refuerzo de la losa expuesto en las zonas donde se colocaron los postes del alumbrado público. (Ver figura 19)</p>	<p>Se recomienda reparar inmediatamente los agujeros en la superficie superior de la losa y las secciones que presentan el acero de refuerzo expuesto para evitar que se dé una pérdida importante de la sección del acero y se produzca el avance de la oxidación y corrosión del refuerzo.</p> <p>Además se recomienda reparar las losetas prefabricadas que presentan agrietamiento cerca de los drenajes. Se recomienda evaluar el estado de los drenajes y reemplazar los que se encuentren deteriorados.</p> <p>Se recomienda proteger el acero de refuerzo de la losa que se encuentra expuesto en las zonas donde se colocaron los postes del alumbrado público.</p>

Figura 14. Agrietamiento observado en la superficie superior de la losa.

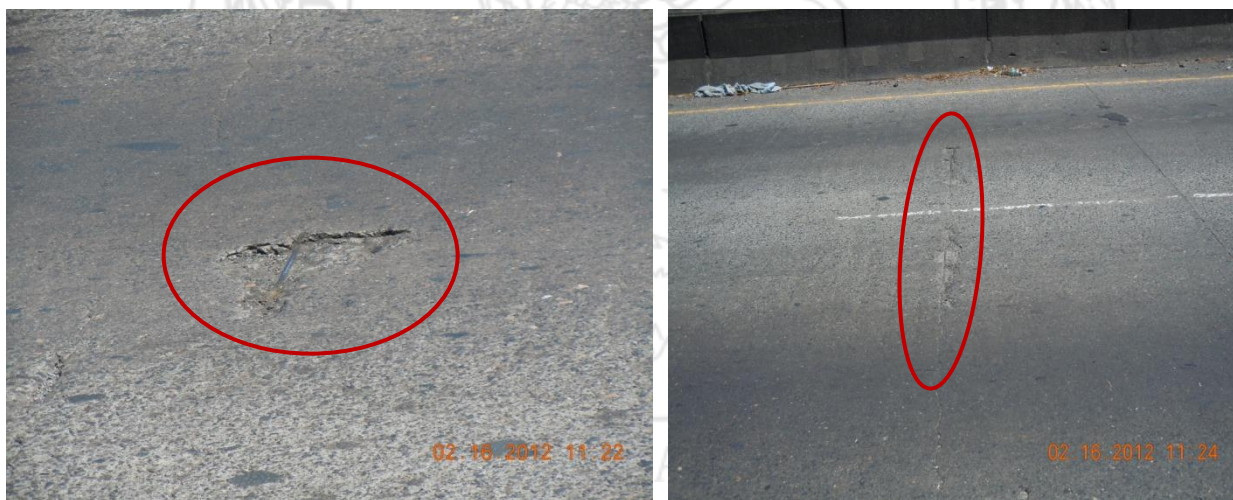
Figura 15. Agujeros en la losa y acero de refuerzo expuesto (puente izquierdo, sentido Alajuela – San José)

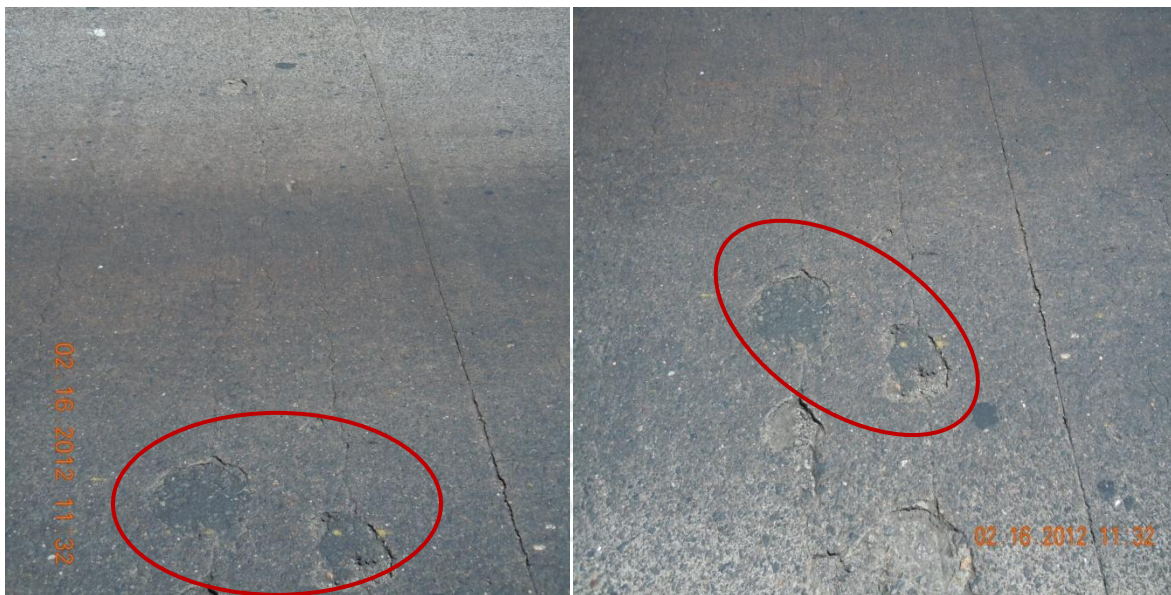
Figura 16. Agujeros en la losa cubiertos con mezcla asfáltica

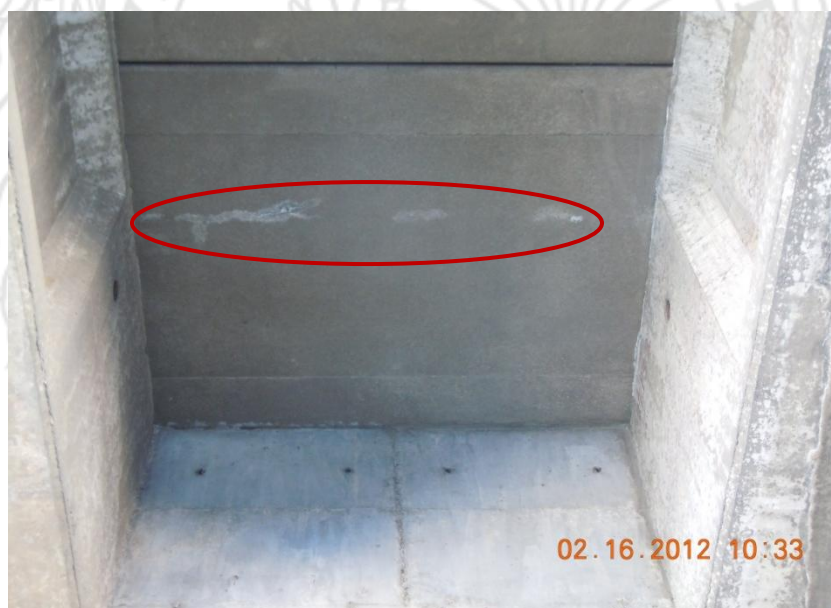
Figura 17. Eflorescencias en la superficie inferior de la losa (puente izquierdo, sentido Alajuela – San José)

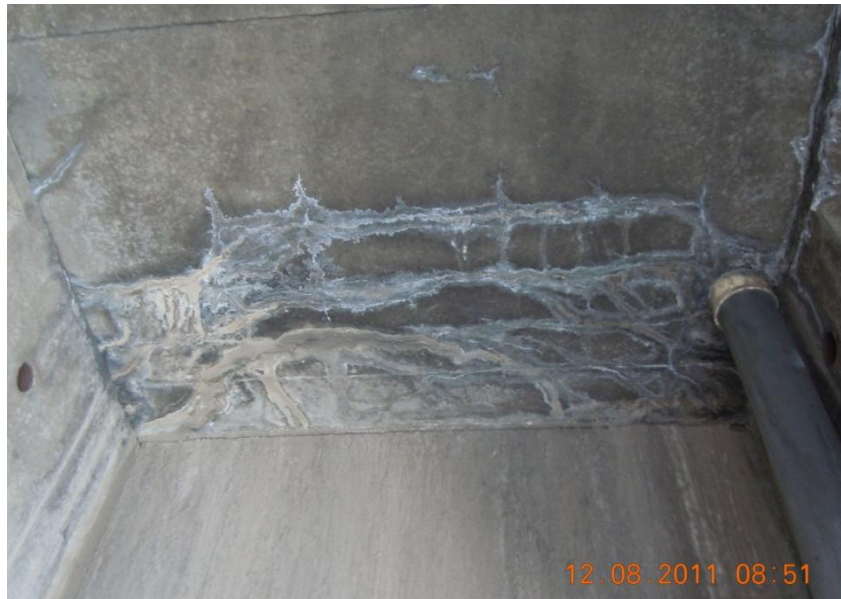
Figura 18. Filtración de agua en las zonas cercanas a los bajantes

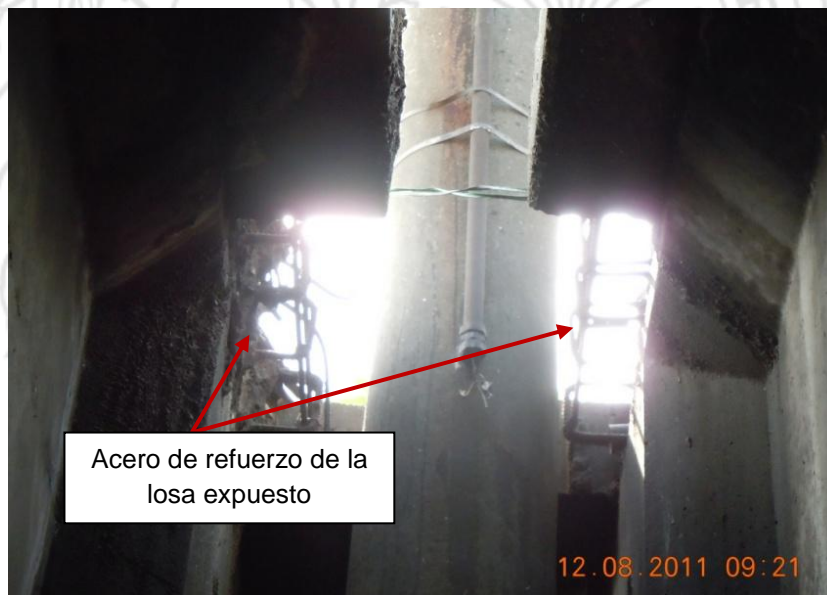
Figura 19. El acero de refuerzo de la losa está expuesto en las zonas donde se colocaron los postes del alumbrado público.

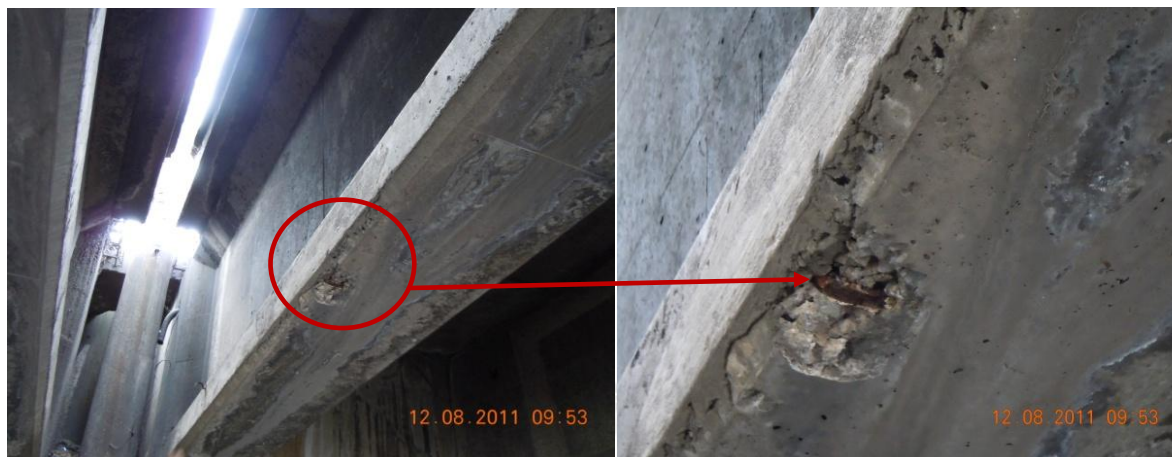
Figura 20. Acero de refuerzo expuesto en una de las vigas principales (viga más cercana al centro en el puente izquierdo, sentido Alajuela – San José)

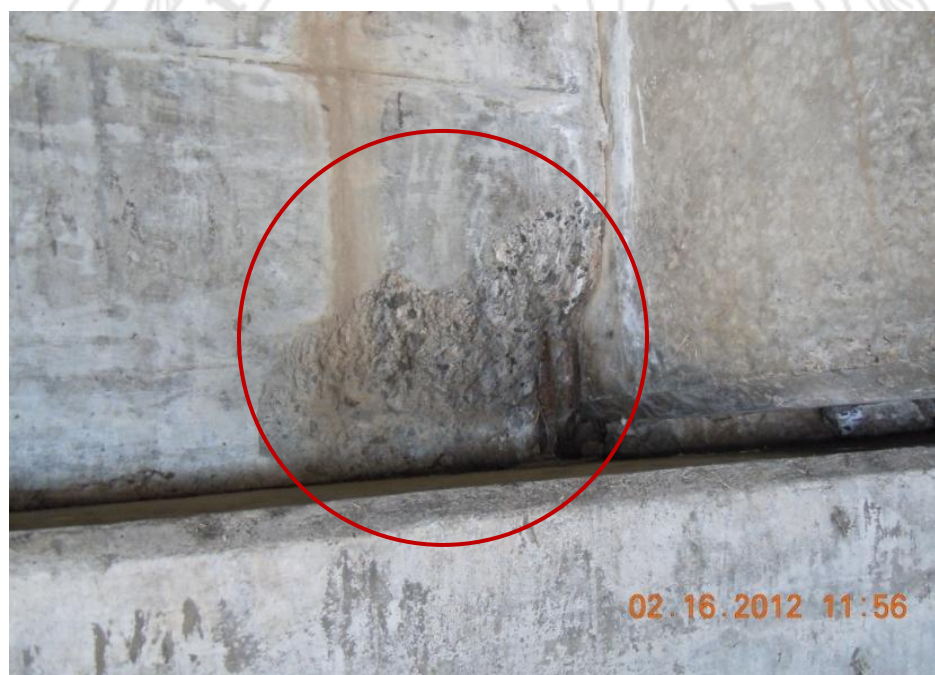
Figura 21. La segunda viga (de Este a Oeste) del puente izquierdo presenta desprendimiento del concreto y acero de refuerzo expuesto en la unión con el diafragma del bastión Norte.

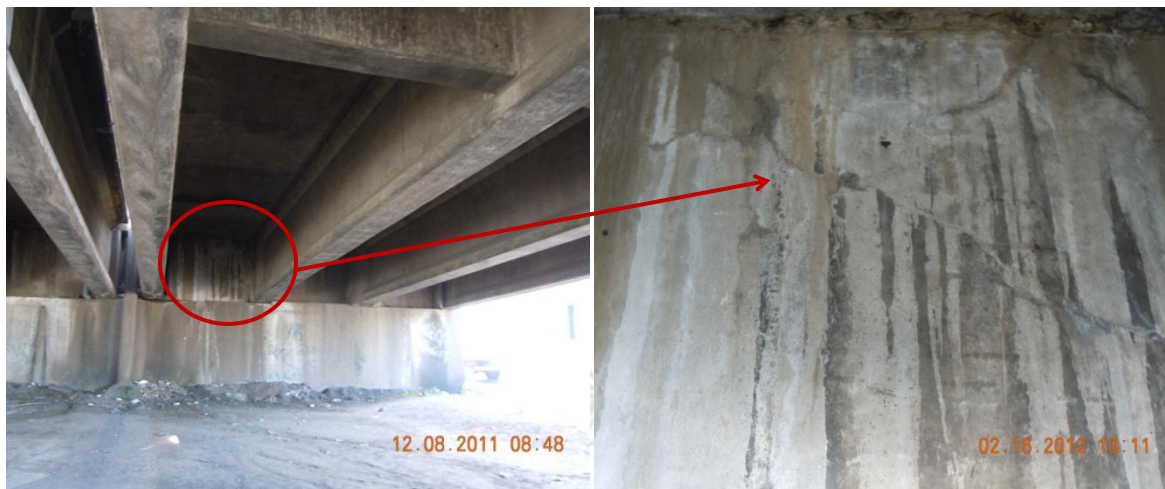
4.3. Vigas diafragma	<p>La viga diafragma sobre el bastión Sur presenta desprendimiento del concreto. (Figura 22).</p> <p>Tanto en el puente izquierdo como en el puente derecho la viga diafragma del bastión Norte presenta desprendimiento del concreto y acero de refuerzo expuesto (Ver figura 23).</p>	<p>Determinar cuál es la causa del agrietamiento y desprendimiento del concreto observado en las vigas diafragma. Dependiendo de la causa que produzca el agrietamiento, se debe reparar las secciones de las vigas diafragma del bastión Norte y del bastión Sur donde se presentan los daños.</p>

Figura 22. Agrietamiento existente en la viga diafragma del bastión Sur

9. Determinar la causa del agrietamiento y desprendimiento del concreto en las vigas diafragma del bastión Norte y del bastión Sur y realizar las reparaciones pertinentes.

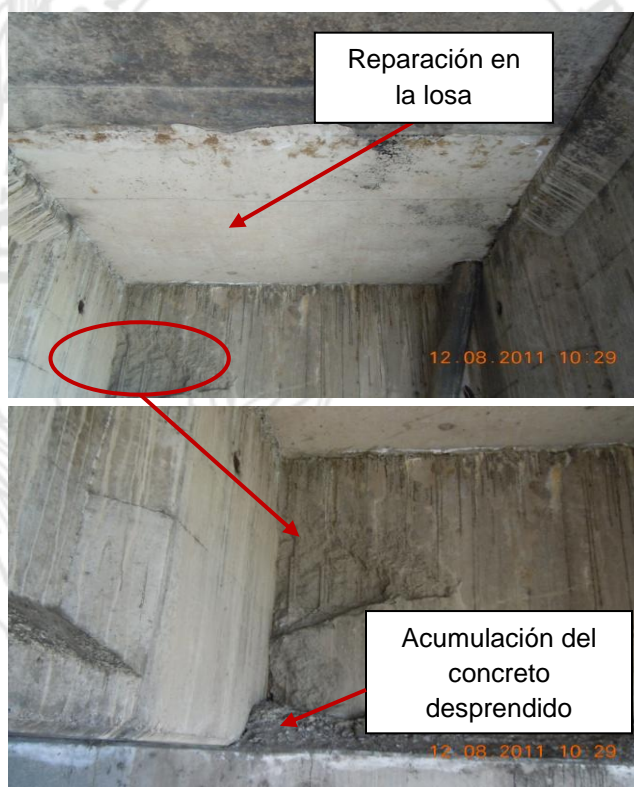
5.3. Cuerpo principal de las pilas	No se observaron daños en el cuerpo principal de las pilas.	Ninguna.
5.4. Bastiones	<p>Se observó la acumulación del concreto desprendido del diafragma sobre la viga cabezal del bastión Norte (figura 23).</p> <p>En ambos bastiones se observaron marcas de humedad producidas por filtraciones de agua a través de las juntas de expansión. (Ver figura 26).</p>	<p>Se recomienda realizar una limpieza de la zona de los apoyos.</p> <p>Se recomienda reemplazar las juntas de expansión para evitar que se produzcan filtraciones de agua.</p>

Figura 23. Desprendimiento del concreto y acero de refuerzo expuesto en la viga diafragma del bastión Norte (puente derecho).

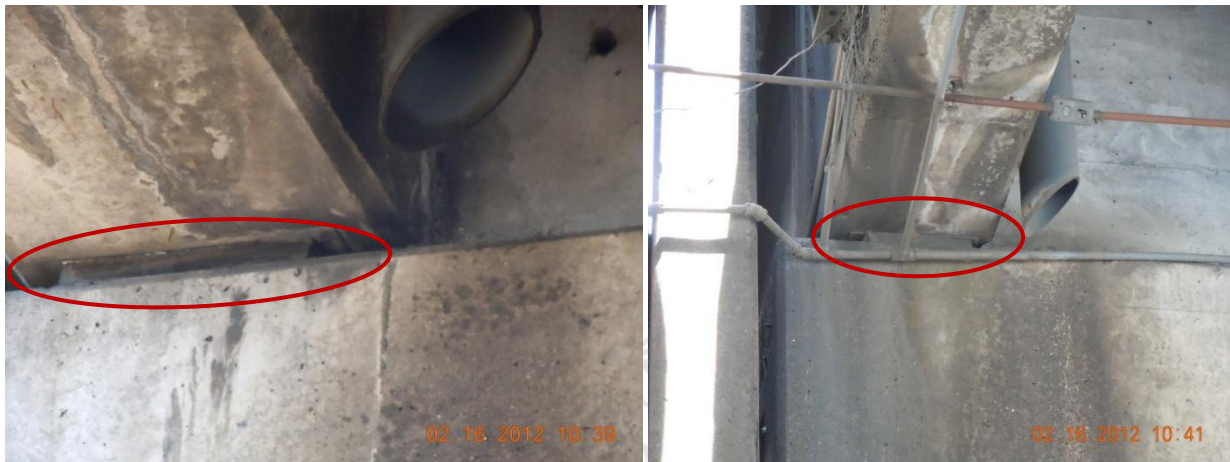
Figura 24. Deformación lateral en los apoyos sobre la pila 5 (de Sur a Norte, puente izquierdo)

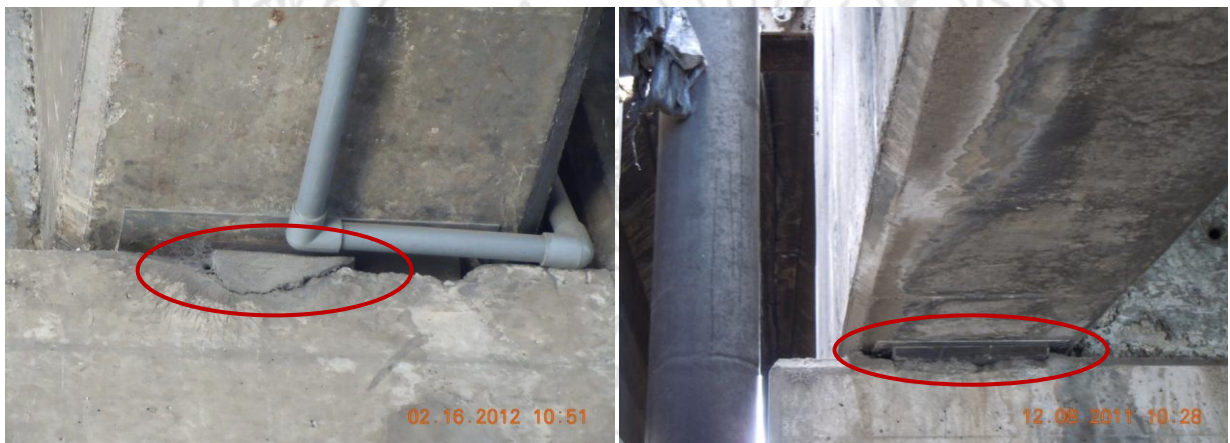
Figura 25. Desprendimiento del concreto en las vigas cabezales de las pilas bajo los apoyos expansivos de las vigas principales.

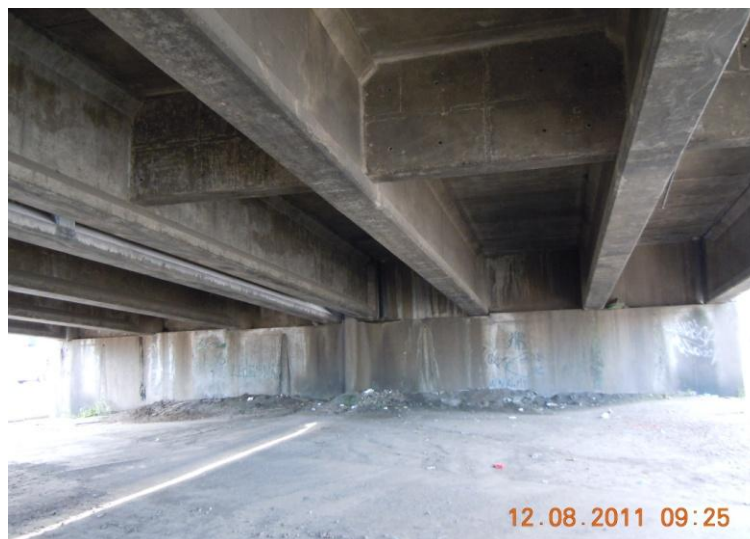
Figura 26. Filtración de agua a través de la junta de expansión en el muro del bastión Sur en ambos puentes (bastión Sur)

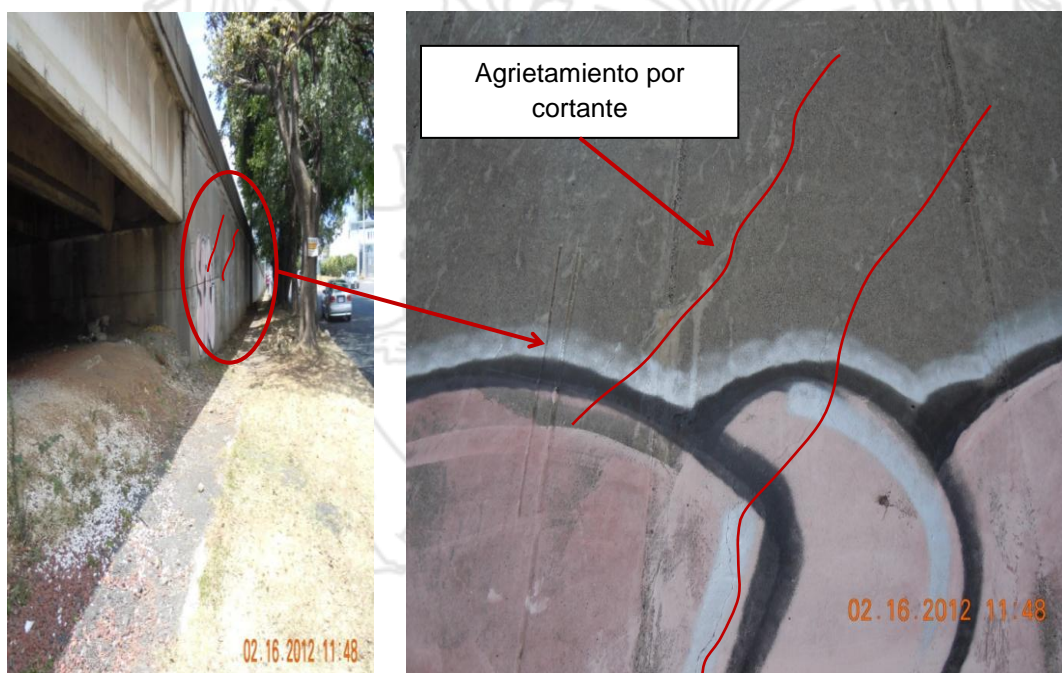
Elementos	Observaciones	Recomendaciones
<p>5.5. Aletones</p>	<p>En los aletones del bastión Norte se observaron grietas diagonales por cortante con anchos de grieta entre 0,30mm y 0,50 mm. Las grietas se extienden en una longitud de 7m, la cual corresponde con la longitud del aletón. La presencia de estas grietas evidencia la falta de capacidad a cortante del bastión en la dirección longitudinal del puente. (Ver figuras 27 y 28).</p> <p>En el puente derecho se observó desprendimiento del concreto y acero de refuerzo expuesto en los aletones, tanto en el acceso Sur como en el acceso Norte. (Ver figuras 29 y 30).</p>	<p>Se recomienda iniciar el proceso de reforzamiento del puente.</p> <p>Se recomienda reparar los aletones en los puntos donde se presenta desprendimiento del concreto y acero de refuerzo expuesto.</p>
<p>5.6. Cimentaciones</p>	<p>No se tuvo acceso visual a las cimentaciones.</p>	<p>Ninguna.</p>

Figura 27. Agrietamiento por cortante en los aletones del bastión Norte

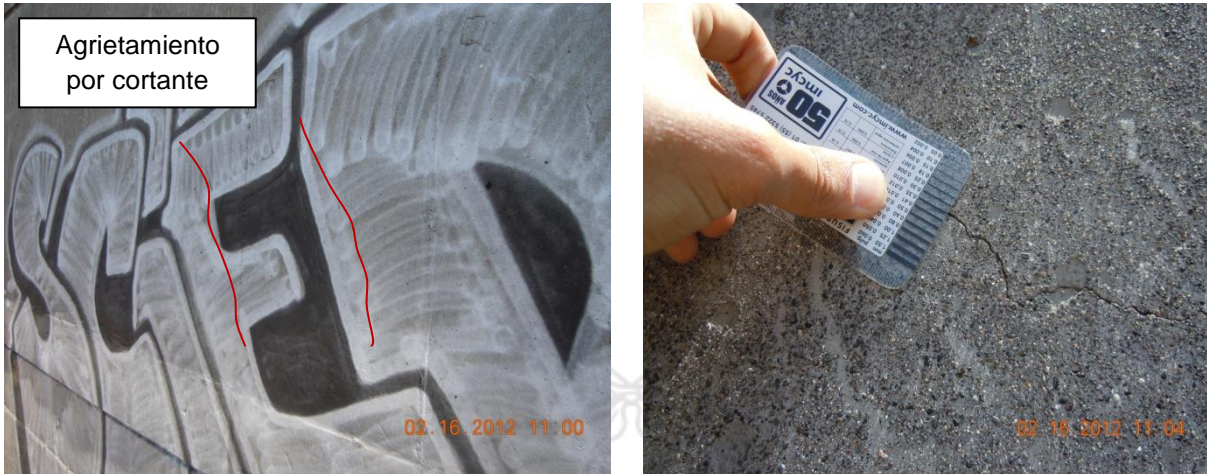
Figura 28. Agrietamiento por cortante en los aletones del bastión Norte

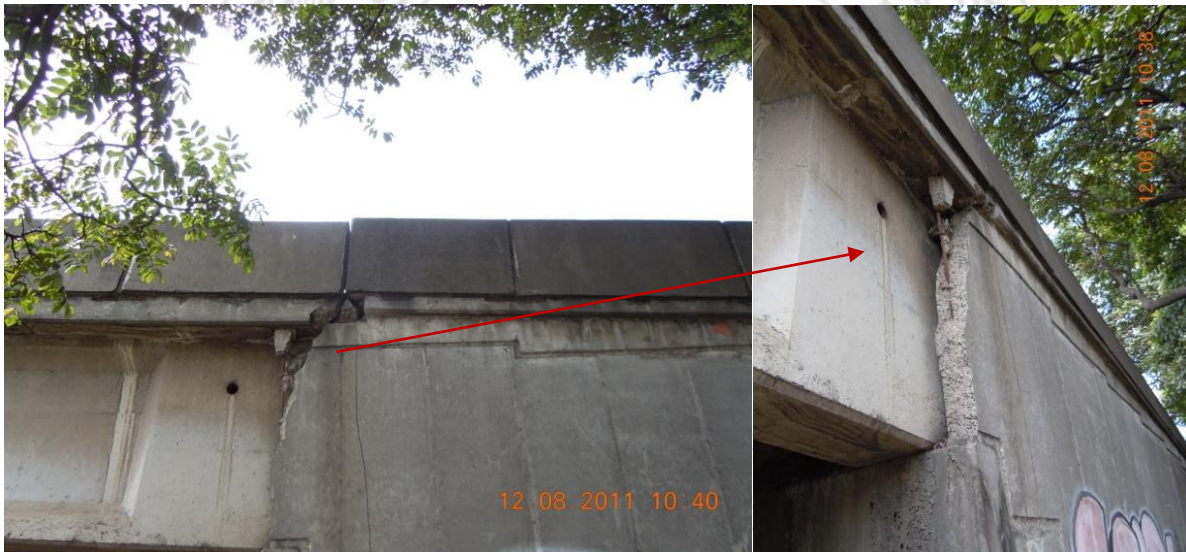
Figura 29. Pérdida del concreto y acero de refuerzo expuesto en el aletón del puente derecho (acceso Norte)

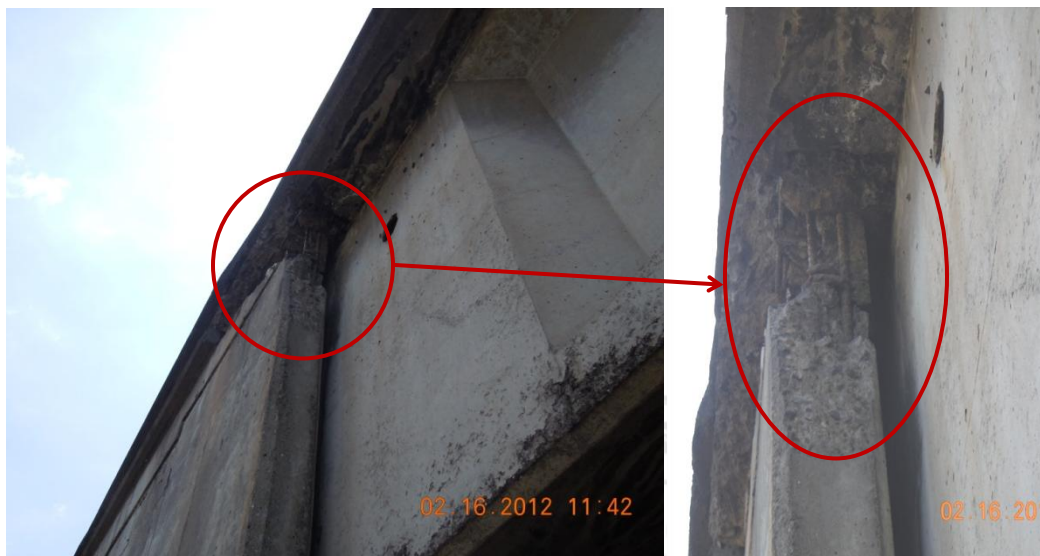
Figura 30. Pérdida del concreto y acero de refuerzo expuesto en el aletón del puente derecho (acceso Sur)

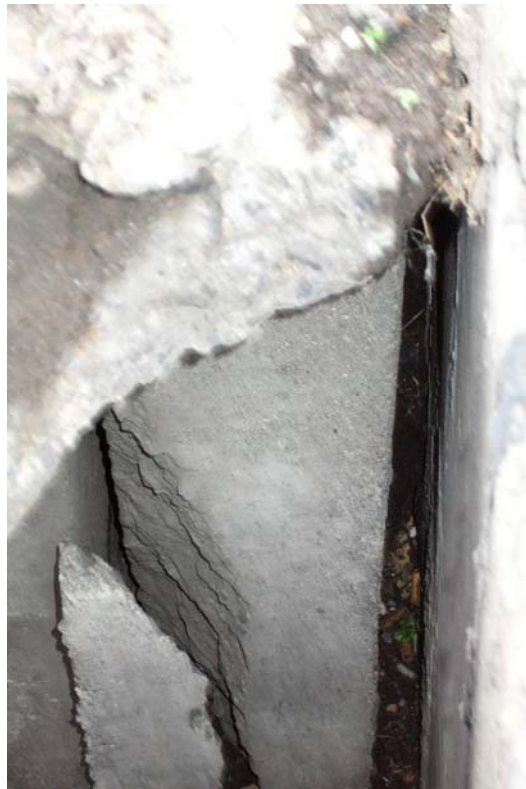
Los diafragmas en las conexiones con los bastiones muestran la presencia de grietas, la mayoría de estas por cortante diagonal producto de la acción de las fuerzas sísmicas, en algunos casos incluso se aprecia la pérdida de concreto y la exposición de varillas de acero (Figura 3).

Figura 3: Deterioro en diafragmas de conexión a bastiones

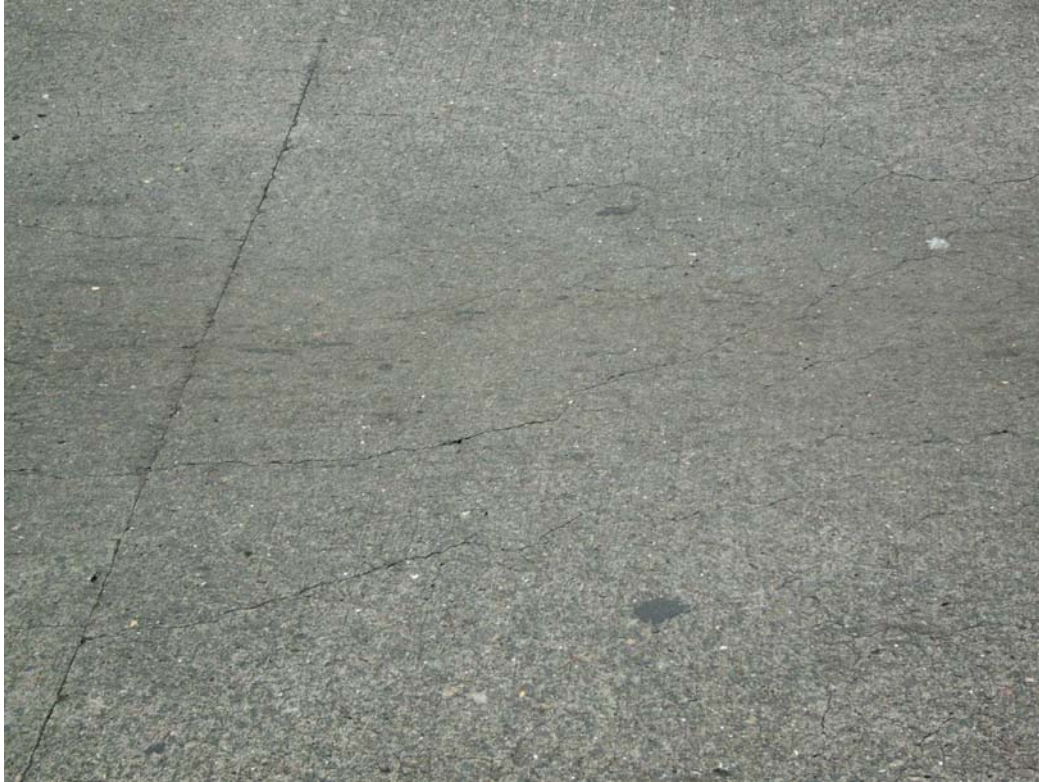
(Figura 5), producto probablemente del acero colocado muy cerca de la superficie y de una posible retracción plástica inicial.

Figura 5: Fisuras en losa de rodamiento

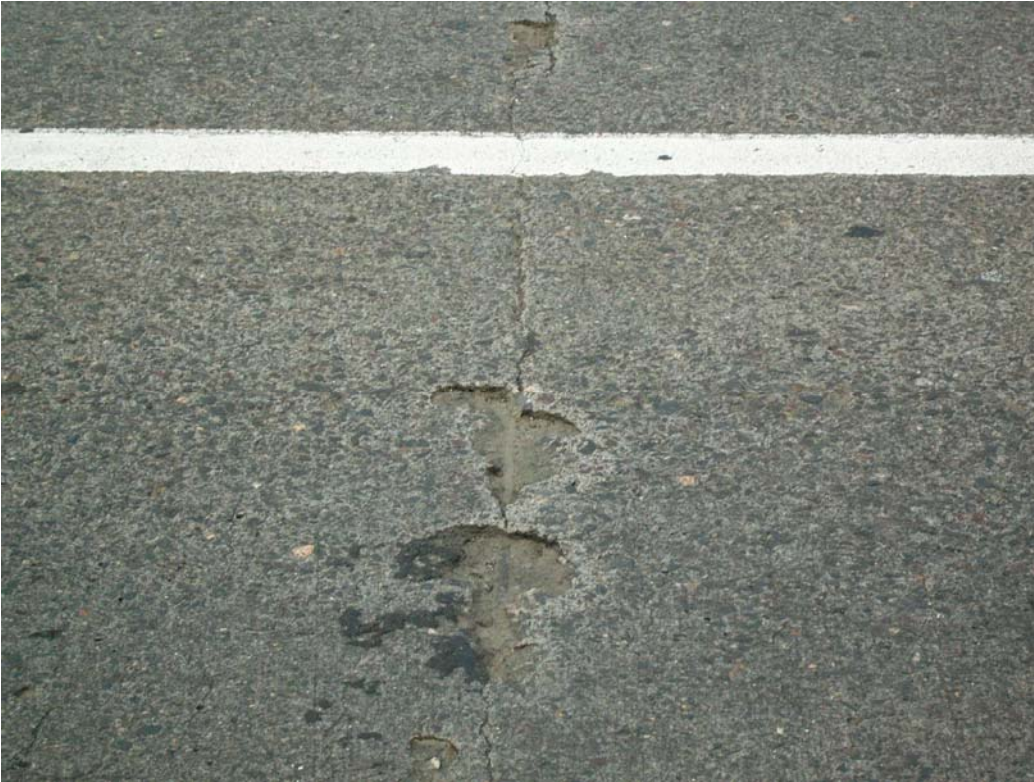
En algunas zonas se aprecia la pérdida del concreto de recubrimiento y con la correspondiente exposición del acero de refuerzo (Figura 6). Adicionalmente, en los puntos donde se localizan los bajantes o tragantes se muestra la presencia del flujo de agua a través de la losa.

Figura 6: Deterioro en losa de rodamiento

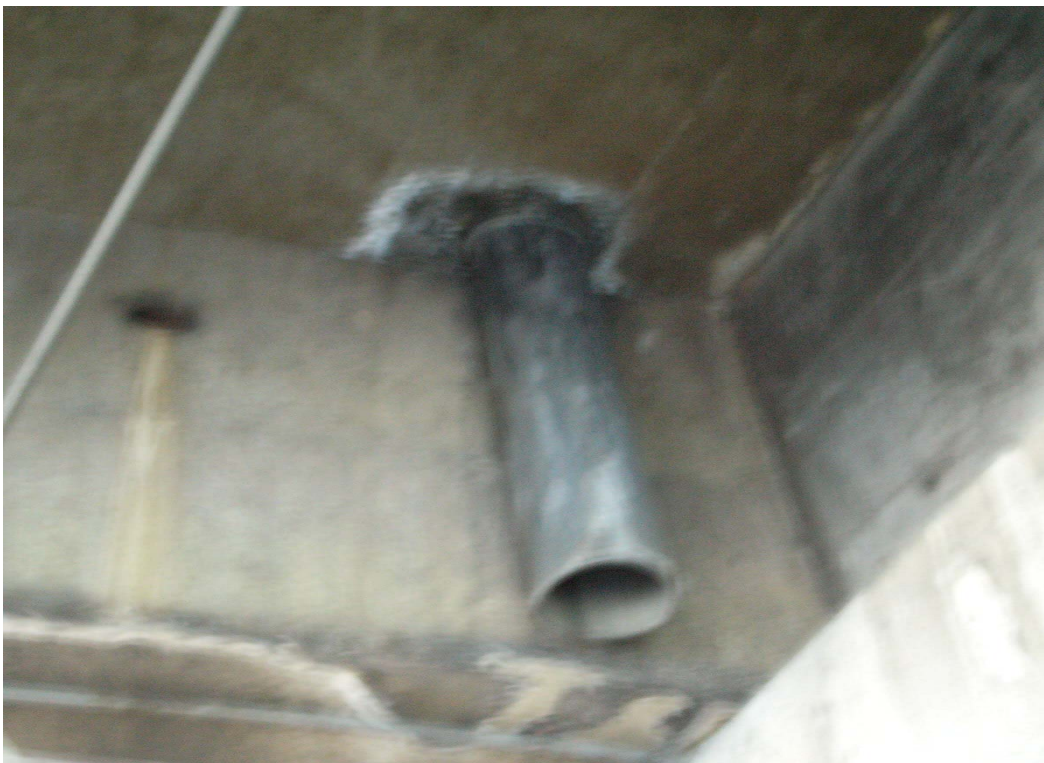
Figura 7: Manchas en bajantes

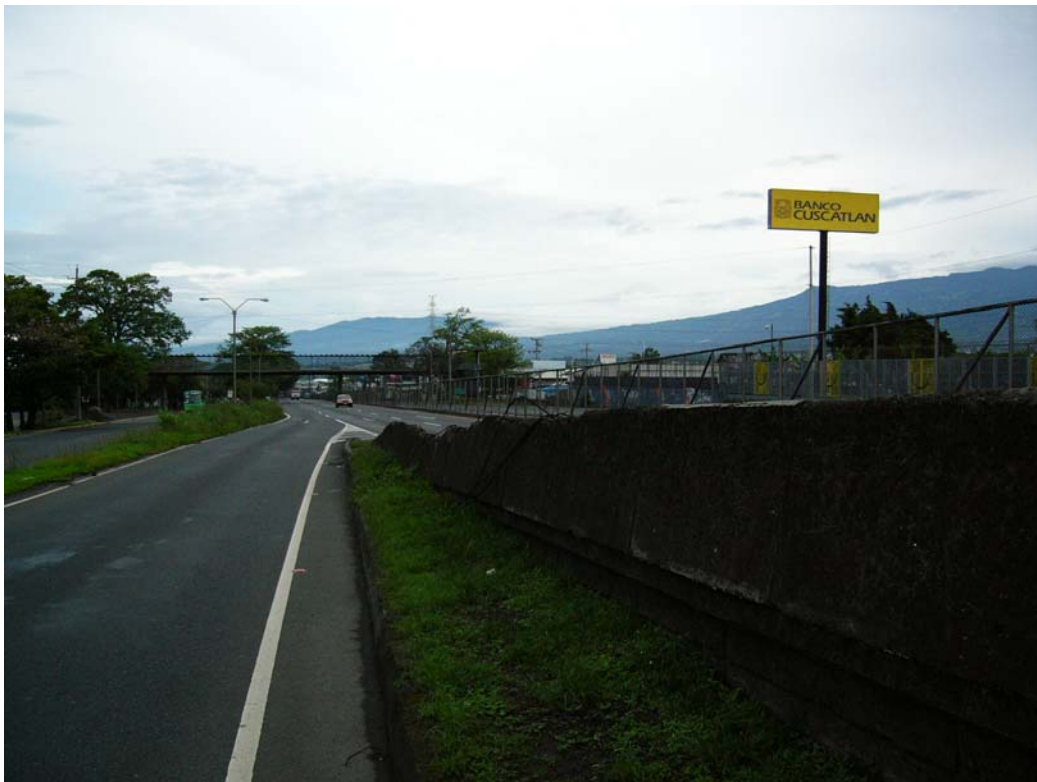
Las barandas son prefabricadas con conexiones coladas en sitio mediante barras de acero. Estos elementos se encuentran en buen estado en un 80% de la longitud de baranda. En las zonas de los accesos al puente, las barandas presentan un deterioro importante donde se aprecia la pérdida de concreto y con exposición del acero de refuerzo (Figura 8). Adicionalmente en algunas zonas, se aprecia el deterioro completo de la conexión con exposición del 100% del acero. Algunas barandas presenta la exposición total o parcial de los herrajes previstos para el montaje inicial de estos elementos, si bien es cierto esta situación no tiene implicaciones desde el punto de vista estructural, si tiene el inconveniente de favorecer la presencia de manchas por corrosión (Figura 9).

Figura 8: Deterioro en barandas New Jersey

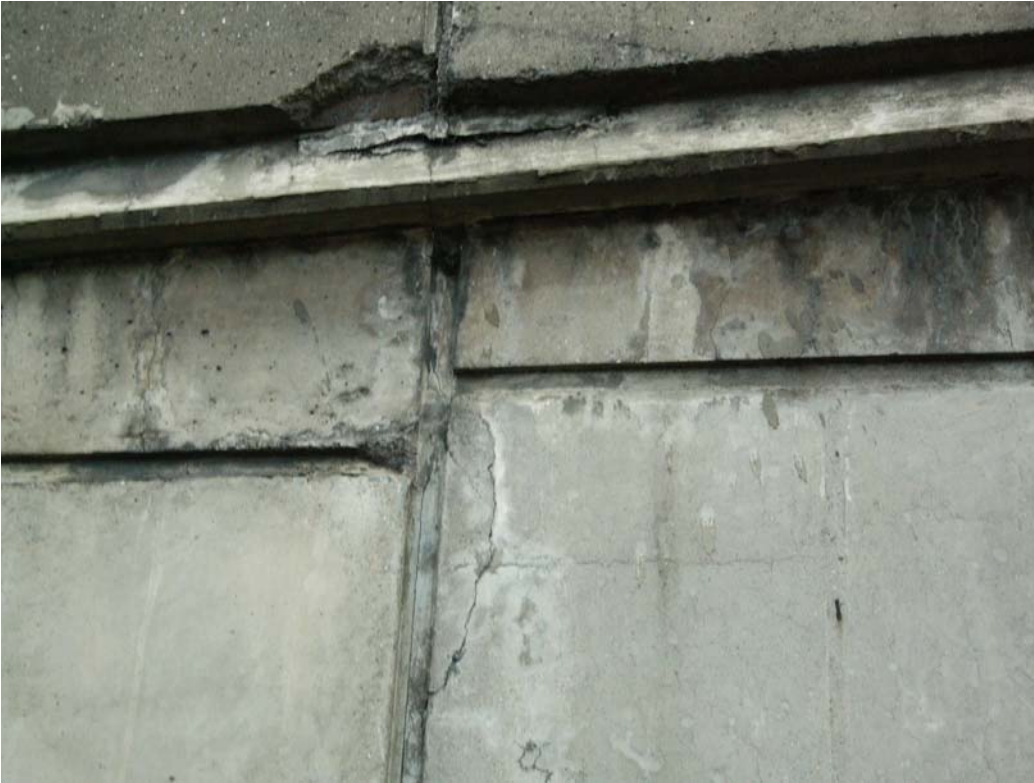
Figura 9: Herrajes de conexión expuestos

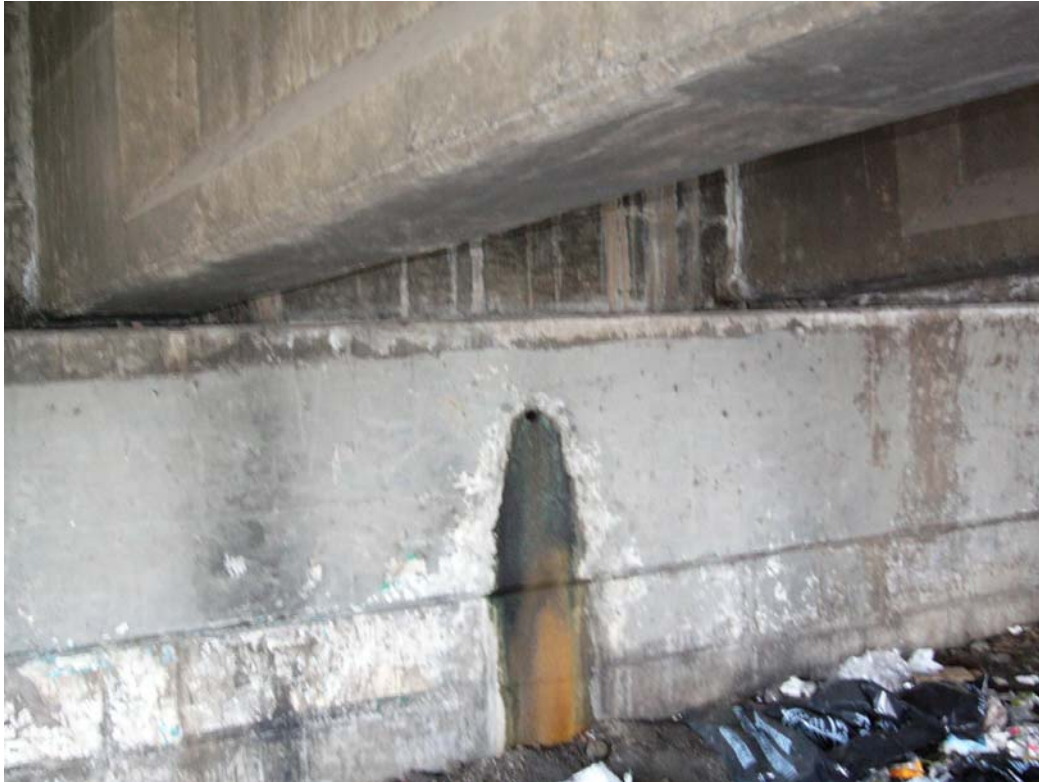
Particularmente, en los apoyos de los bastiones, se aprecia la acumulación de basura y desechos que implican la necesidad de un mantenimiento menor en esos apoyos (Figura 11). Sin embargo dado el buen estado que en general estos elementos presentan, no se ve la necesidad de su sustitución.

Figura 11: Acumulación de desechos en bastiones
