Programa de Infraestructura del Transporte (PITRA)

LM-PI-UP-PC05-2012

INSPECCIÓN DEL PASO SUPERIOR JUAN PABLO II RUTA NACIONAL No. 1

Preparado por:
Unidad de Puentes

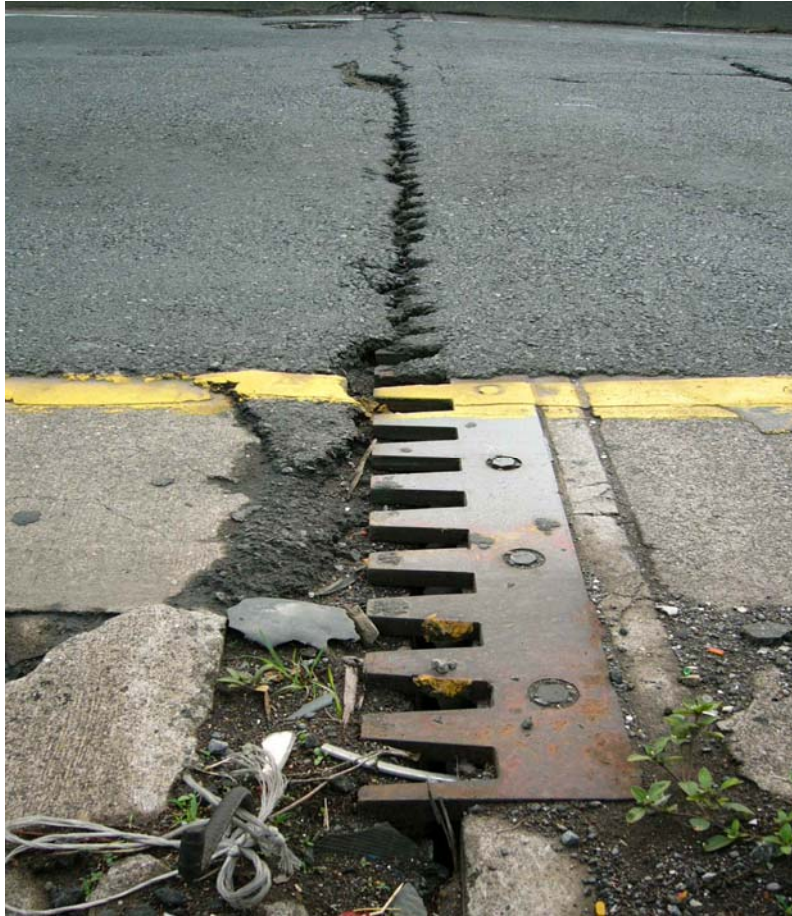
Estas juntas se encuentran completamente deterioradas, las conexiones al concreto se han perdido prácticamente en todo el largo de la junta (Figura 12). Adicionalmente, para evitar los problemas de circulación de los vehículos se ha utilizado revestimientos en asfalto en gran parte de la longitud de la junta, situación que ha incrementado el deterioro.

Figura 12: Deterioro de juntas de Movimiento

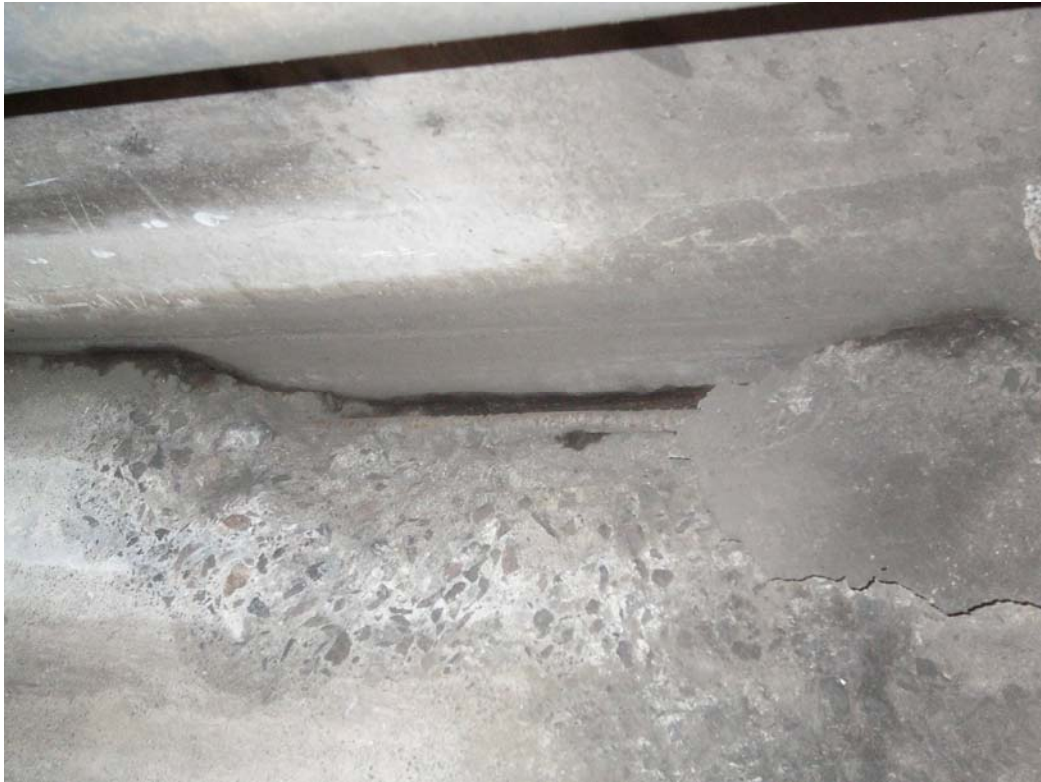
Figura 13: Pérdida de concreto en bastiones

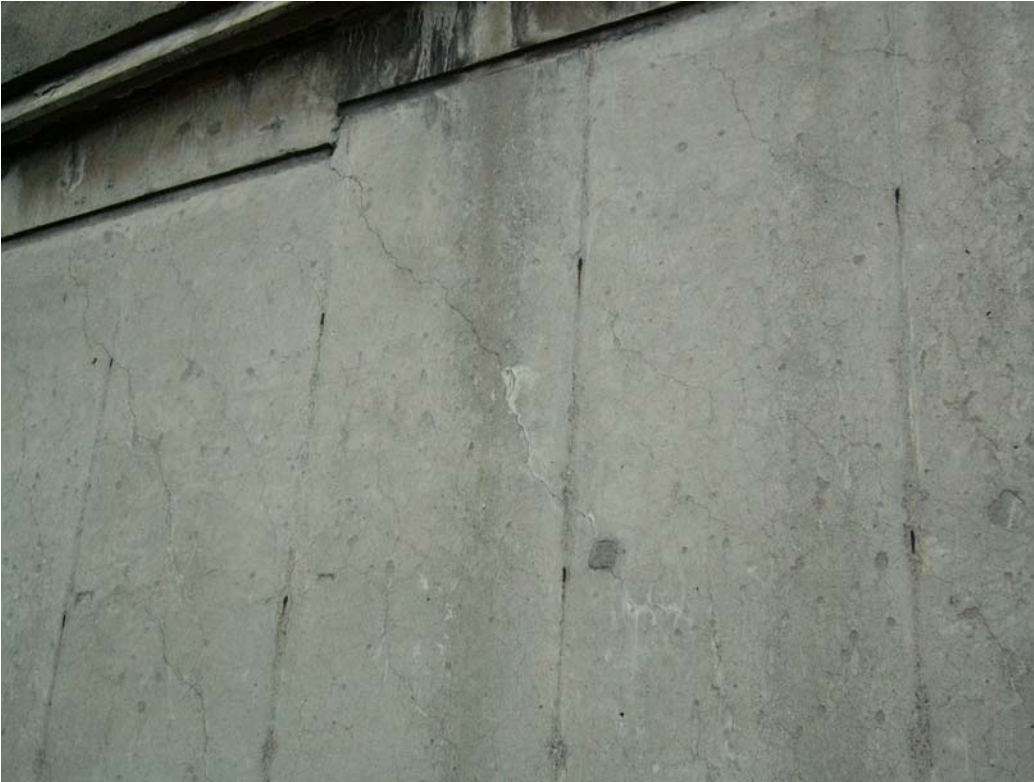
El caso del bastión Alajuela (Figuras 14 y 15), su estado es similar al observado en el bastión San José, sin embargo, en este se aprecia la presencia de grietas diagonales en los muros de alentón que muestran la participación de este elemento para soportar las fuerzas de sismo longitudinal (Figura 16). En este caso el ancho de las fisuras ronda los 2.0 mm y en algunos caso, particularmente en la zona cercana a los muros de retención de los accesos se aprecian manchas producto del paso del agua.

Figura 16: Fisuramiento diagonal en bastión Alajuela

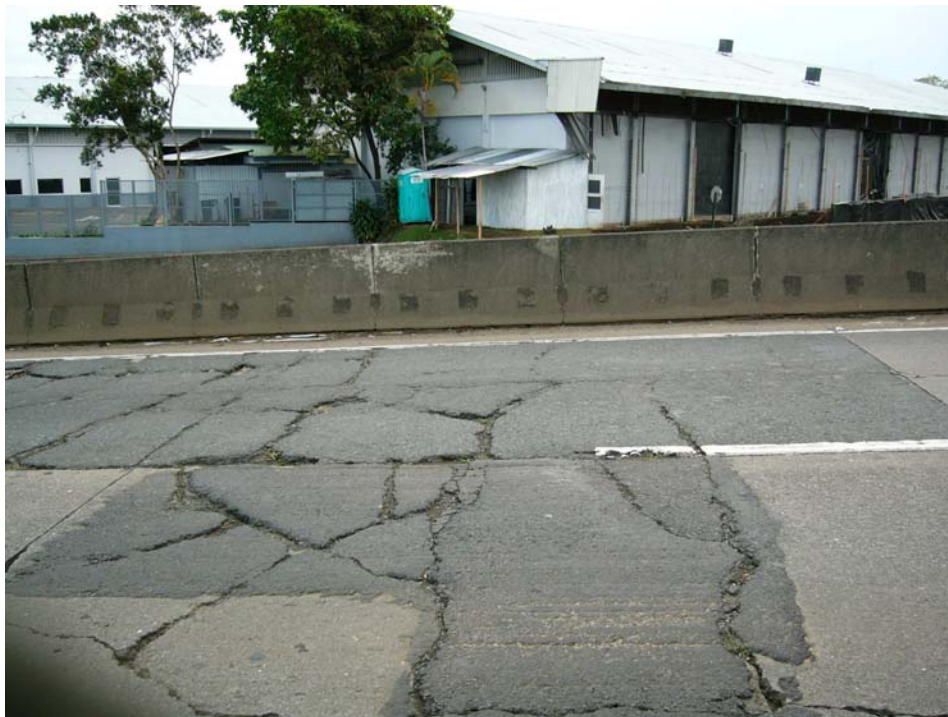
La losa de rodamiento en los accesos al puente es de concreto reforzado, su estado actual muestra un alto grado de deterioro, donde existe un fracturamiento generalizado de la losa a lo largo de ambos accesos (Figuras 18 y 19). Se aprecian hundimientos de gran magnitud, probablemente producto de reacomodo del material de relleno a lo largo del tiempo. En muchas zonas se aprecia la reparación de huecos y fracturas en la losa mediante el uso de recubrimientos y bacheos asfálticos, los cuales probablemente han incrementado la velocidad de deterioro de la losa de concreto. Es imprescindible la sustitución total de la misma.

Figura 18: Deterioro en losa sobre relleno de aproximación

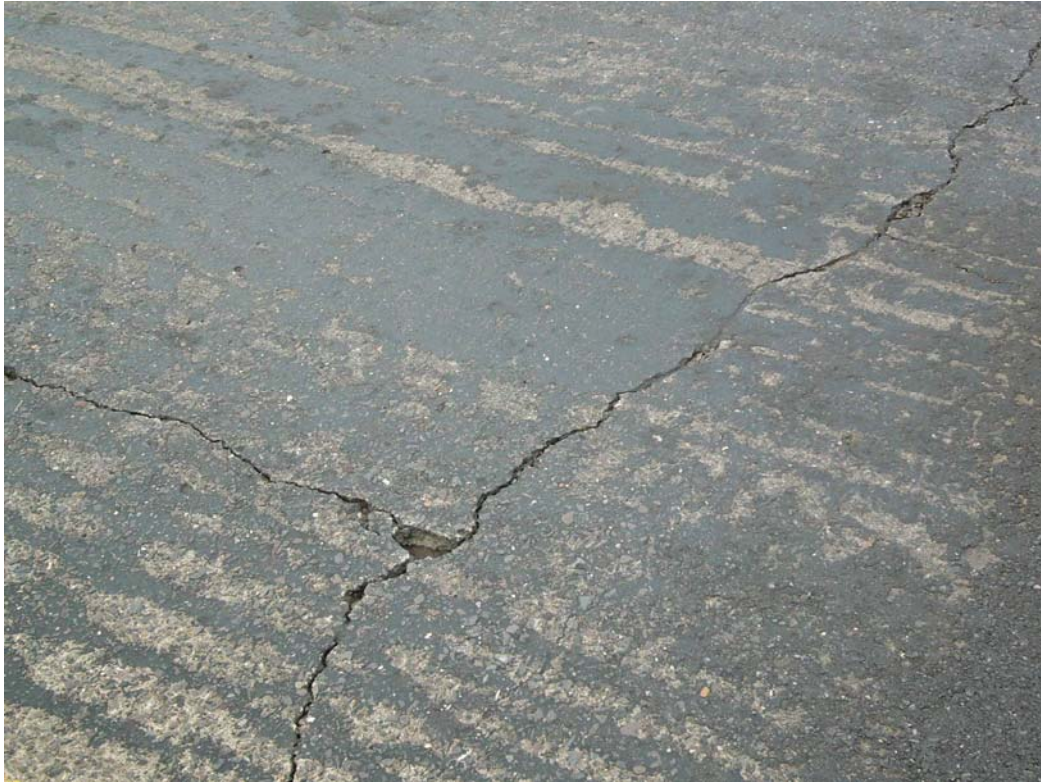
19: Deterioro en losa sobre relleno de aproximación
