# Programa de Infraestructura del Transporte (PITRA)

LM-PI-UP-PC06-2012

## INSPECCIÓN DEL PUENTE SOBRE EL RÍO VIRILLA RUTA NACIONAL No. 1

Preparado por:  
Unidad de Puentes

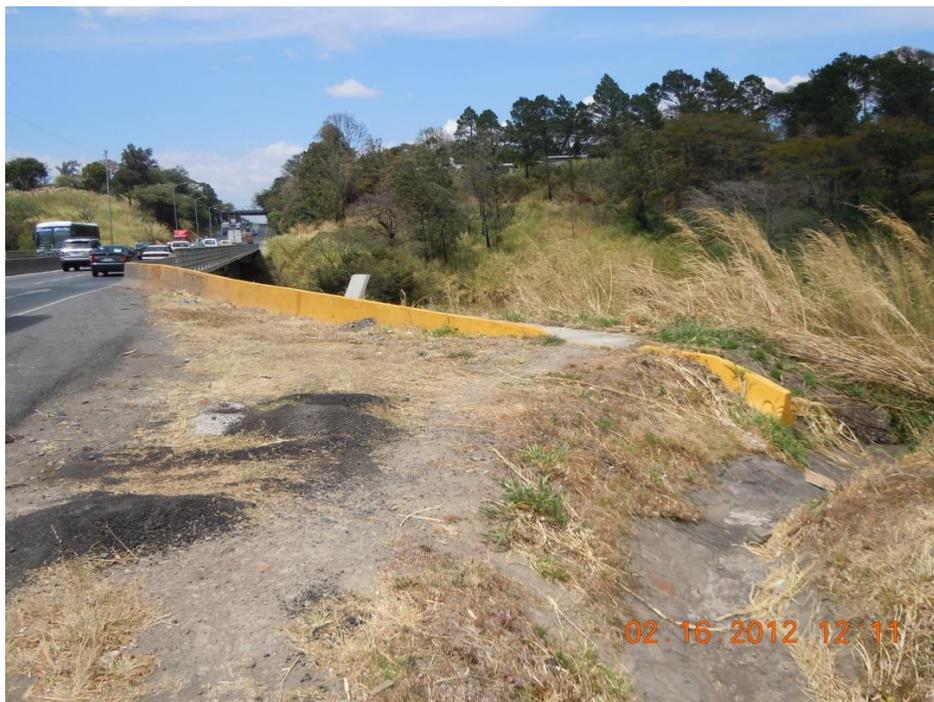
**Figura 6.** Faltante de guardavías en los accesos. Bastión lado de San José.

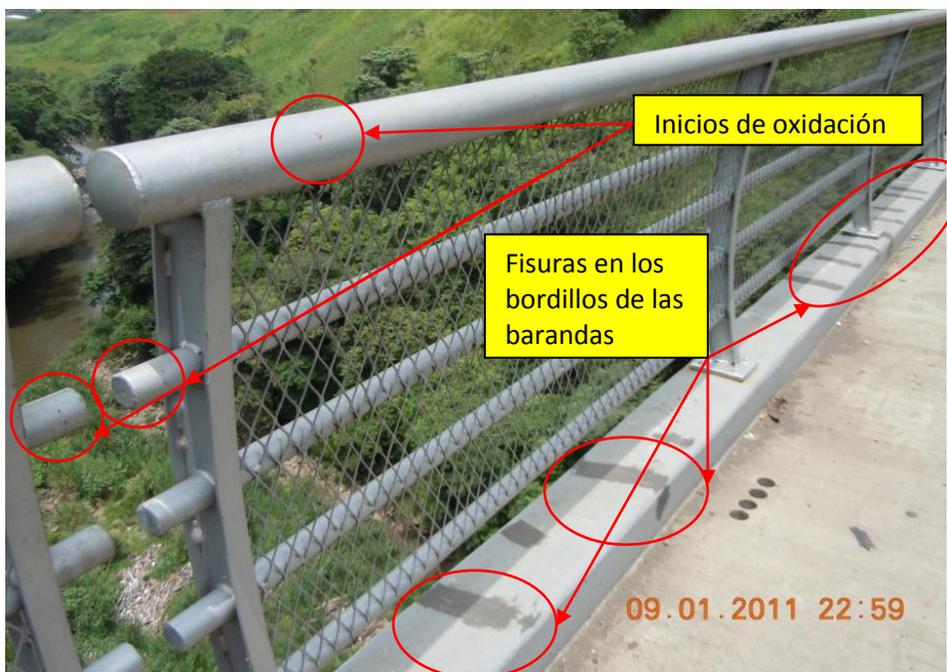
**Figura 7.** Inicios de oxidación en la baranda peatonal y fisuras en bordillo de concreto.

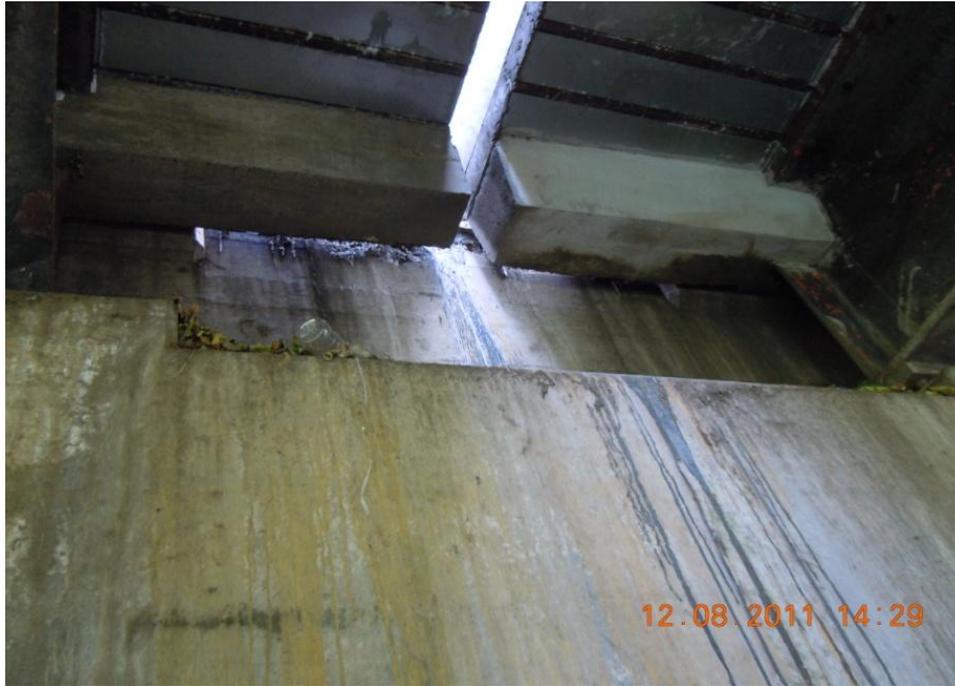
**Figura 8.** Filtración de agua sobre los bastiones a través de las juntas.

3. Sellar las juntas de expansión sobre los bastiones con el material recomendado por el fabricante de estos elementos.
4. Limpiar el sedimento acumulado alrededor de los apoyos. Aplicarles un nuevo sistema de protección a base de pintura y, de ser necesario, reparar las secciones que presenten corrosión severa.

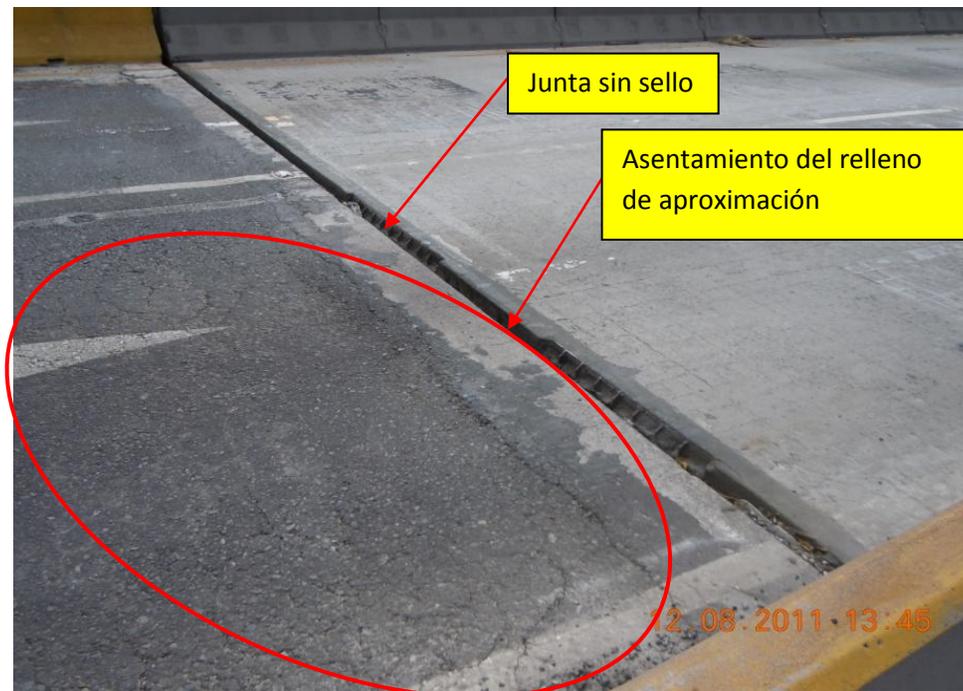
**Figura 9.** Juntas sin elementos de sello. Asentamiento del relleno de aproximación acceso del lado de San José, carril hacia Alajuela.

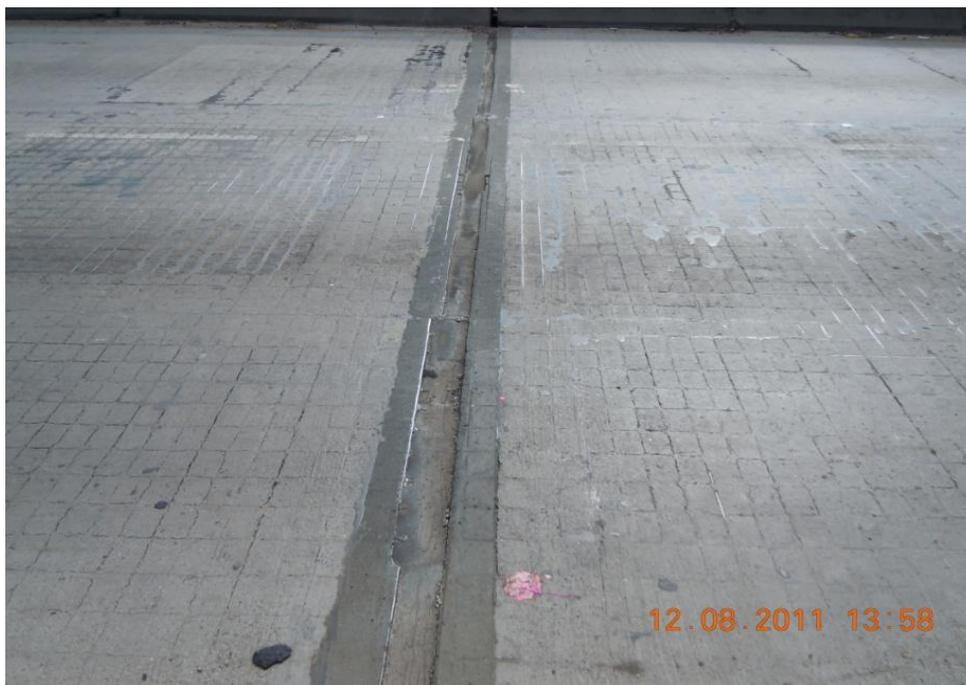
**Figura 10.** Agrietamiento en losa por pérdida de adherencia entre concreto y rejilla.

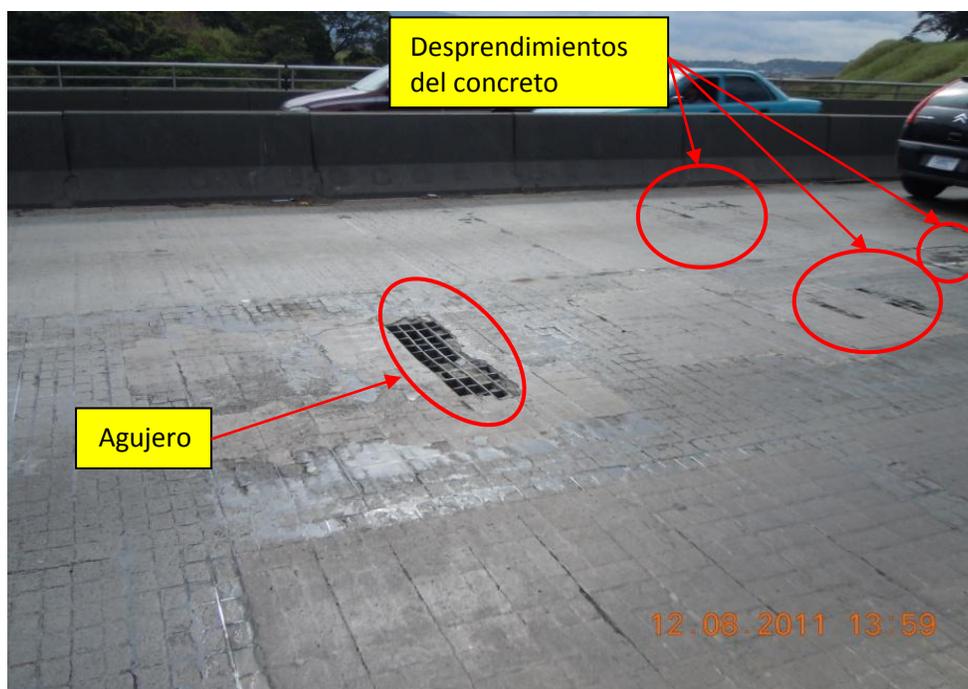
**Figura 11.** Agujero en losa del puente y desprendimientos del concreto de relleno de rejilla.

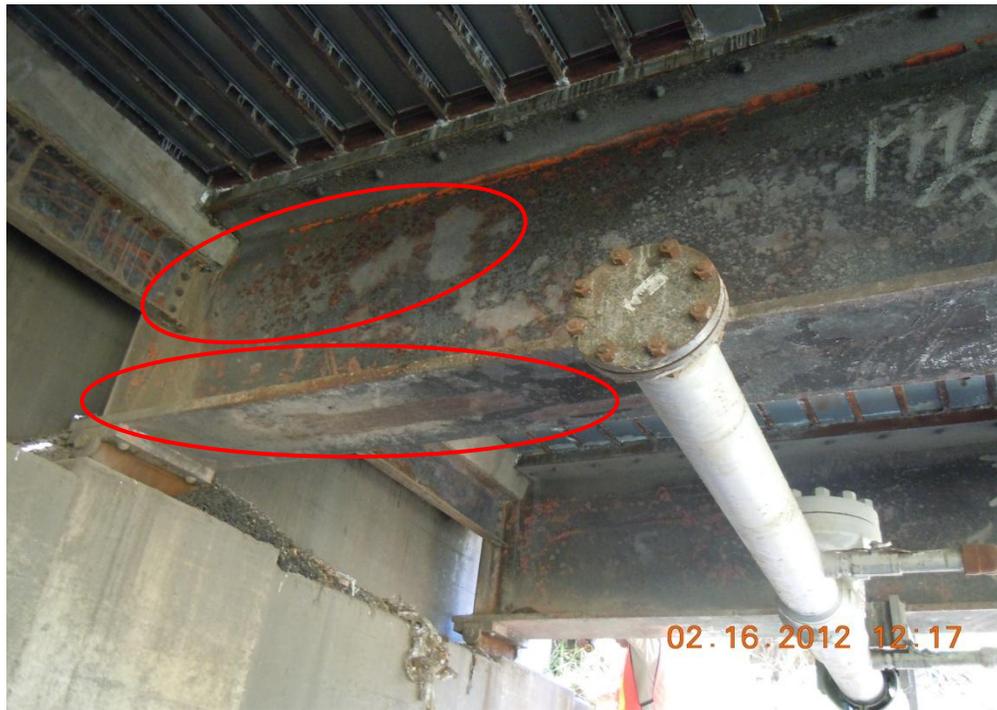
Componentes	Observaciones	Recomendaciones
4.2. Vigas principales	Las vigas principales de las seis superestructuras tipo viga I muestran oxidación cerca de los apoyos sobre los bastiones. No se observa aún el inicio de corrosión, pero la oxidación ha avanzado en los elementos y poco a poco se está deteriorando el sistema de pintura, lo cual acelera aún más el proceso de oxidación de estos elementos de acero al quedar desprovistos de protección. (Ver Figura 12,14 y 15).	Aplicar un nuevo sistema de protección a todos los elementos de acero de la superestructura.

**Figura 12.** Oxidación en las vigas principales cerca de los bastiones.

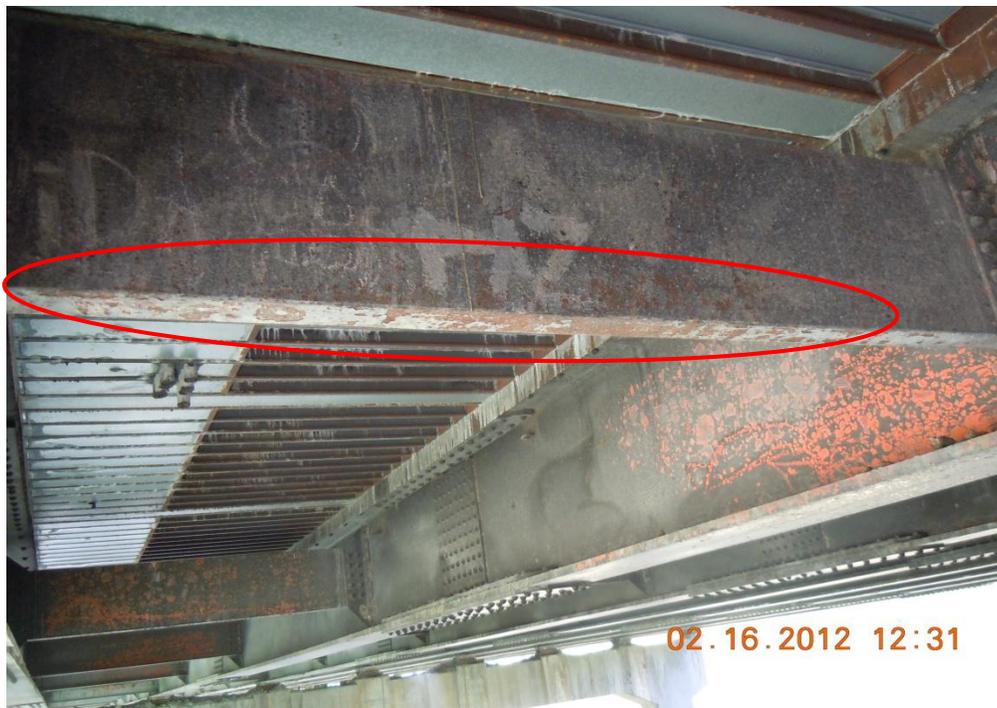
4.3. Vigas diafragma	Las vigas diafragma del puente en los tramos con superestructura de vigas muestran oxidación en un alto porcentaje de su superficie. La oxidación ha afectado mayor área en estos elementos que en las vigas principales y también se ha deteriorado mucho el sistema de protección que cubría estos elementos. (Ver Figura 13)	Ver recomendación para 4.2.

**Figura 13.** Oxidación en el sistema de arriostramiento.

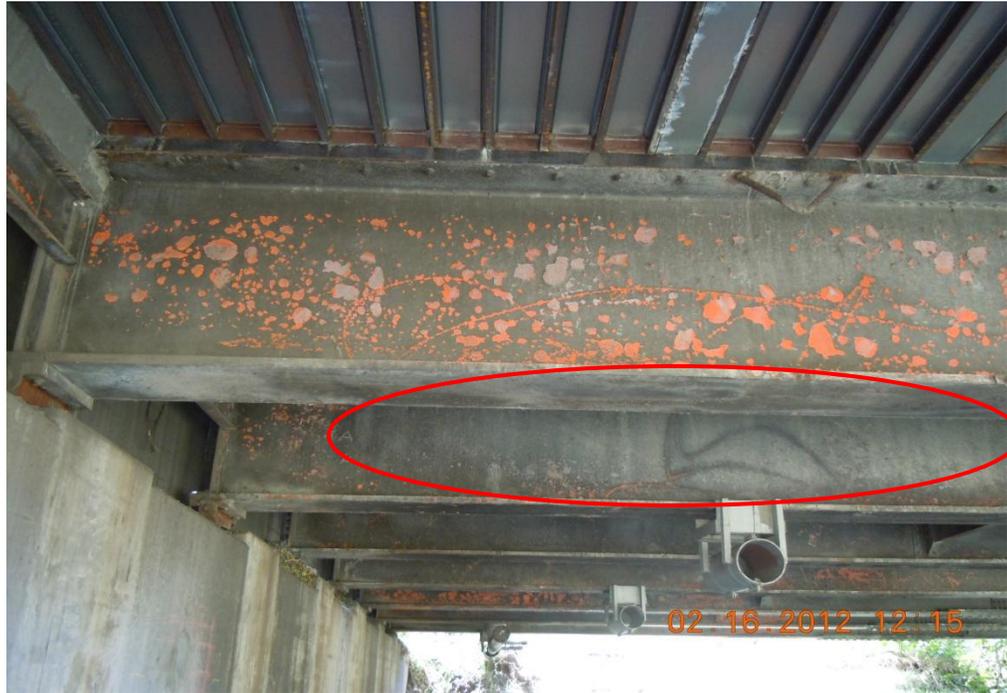
**Figura 14.** Decoloración generalizada de la pintura de las vigas metálicas.

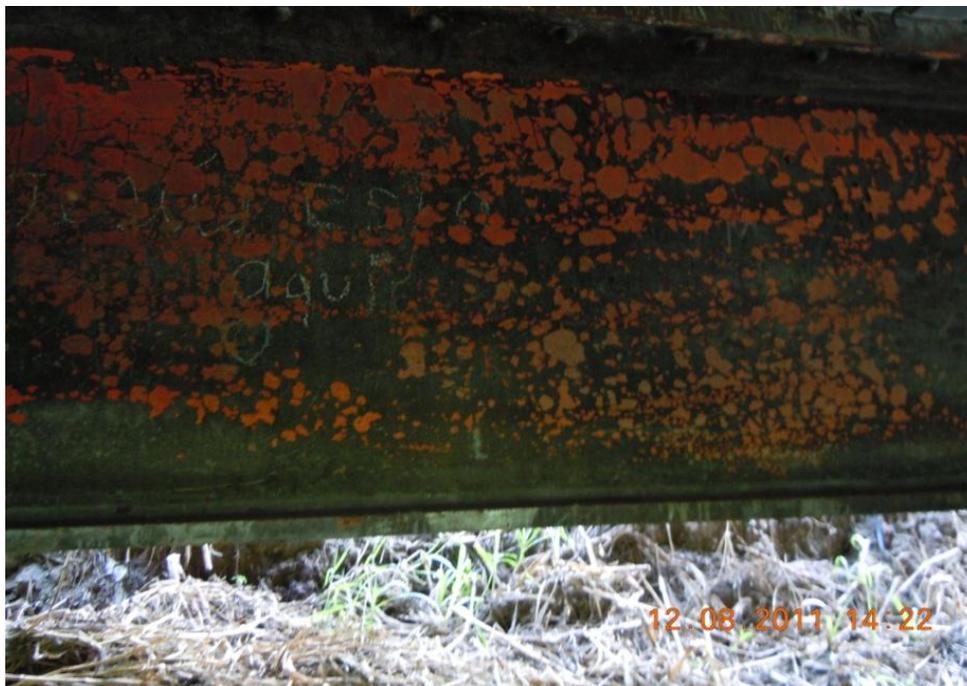
**Figura 15.** Descascaramiento generalizado de la pintura en los elementos principales de las superestructuras de vigas.

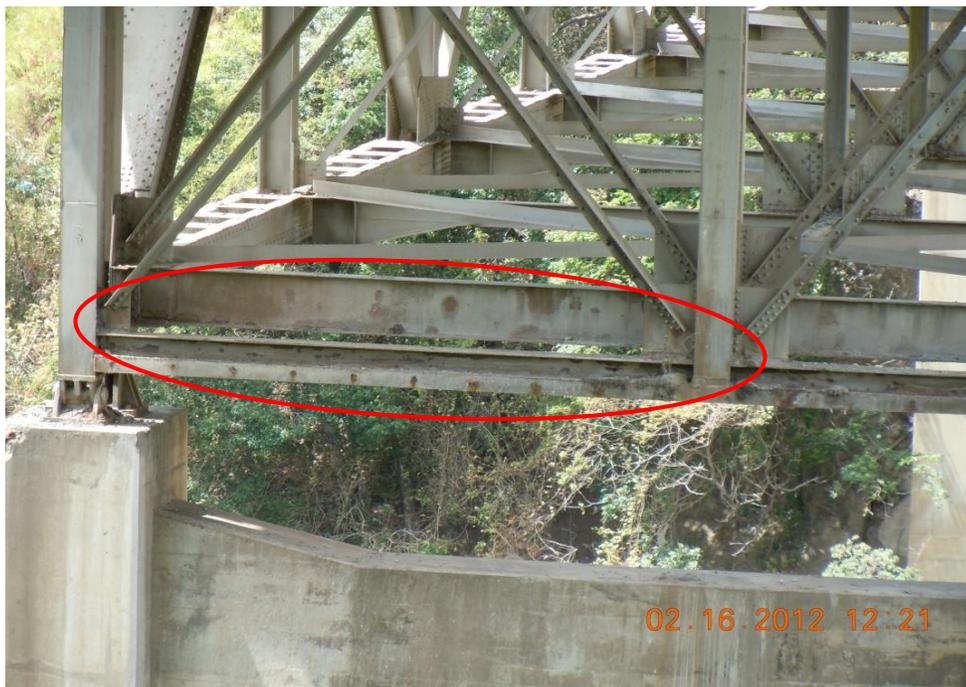
**Figura 16.** Oxidación en los elementos de la armadura.

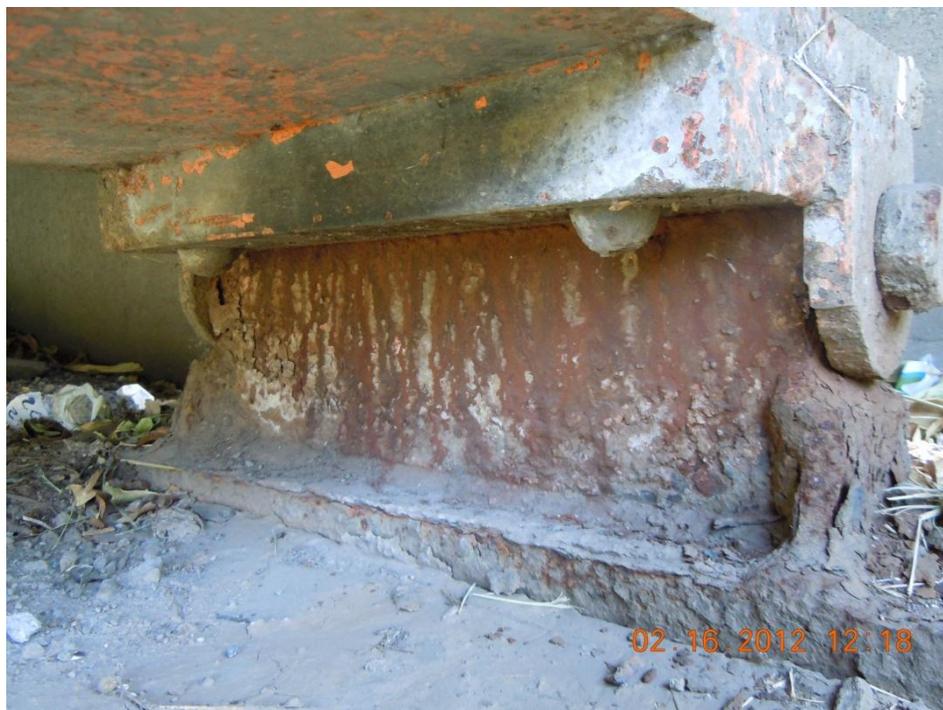
**Figura 17.** Corrosión en los apoyos de los bastiones.

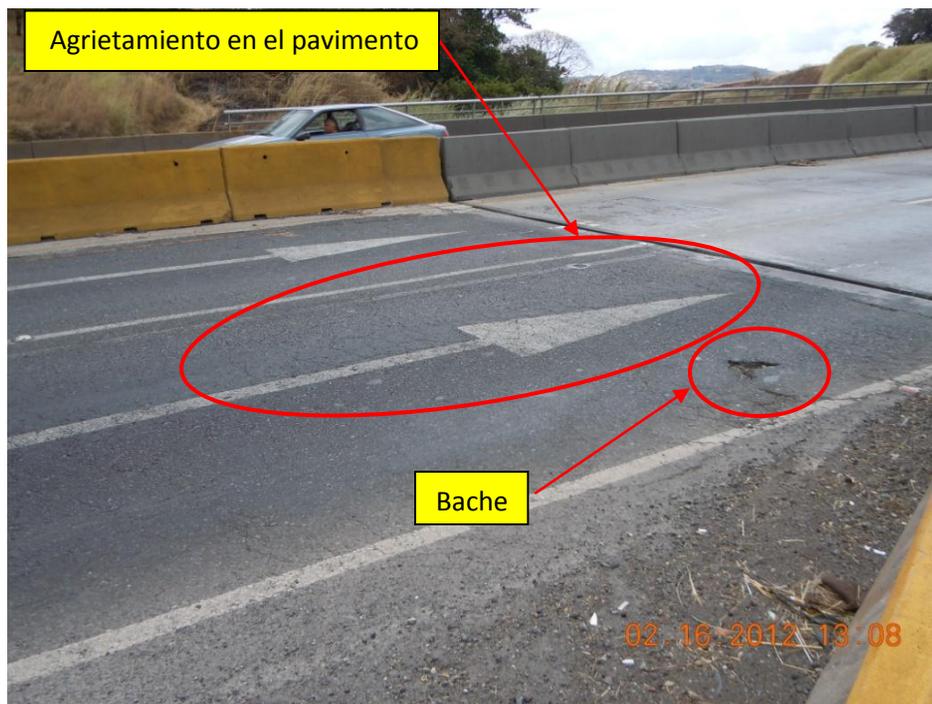
3.3. Accesos	La superficie de concreto asfáltico de los accesos en el sentido de circulación hacia Alajuela muestra agrietamiento y baches. (Ver Figura 18) El acceso del lado de San José en el sentido de circulación hacia Alajuela muestra asentamiento. (Ver Figura 9)	Reparar la carpeta asfáltica de ambos accesos para eliminar las grietas y los baches. Restaurar la estructura de pavimento del acceso del lado de San José en vía con dirección hacia Alajuela, con el fin de corregir el asentamiento observado.

**Figura 18.** Bache y agrietamiento en el pavimento de los accesos.

11. Remover los desechos acumulados en los drenajes de los accesos.
12. Reparar la carpeta asfáltica de los accesos para eliminar las grietas y los baches.

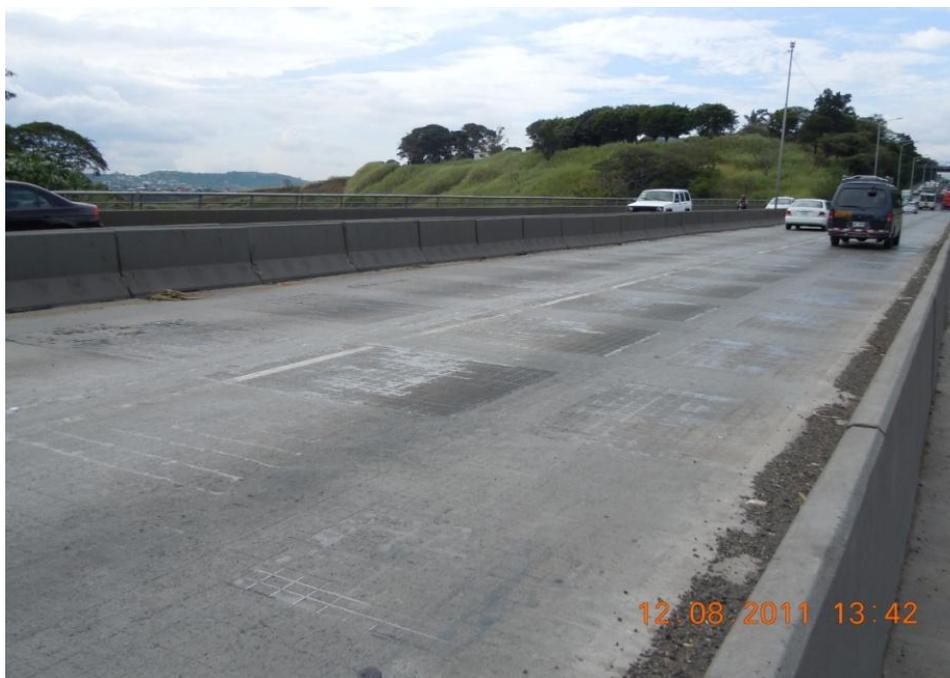
**Figura 19.** Desgaste de la línea centro e inexistencia de líneas de borde. Inexistencia de captaluces.

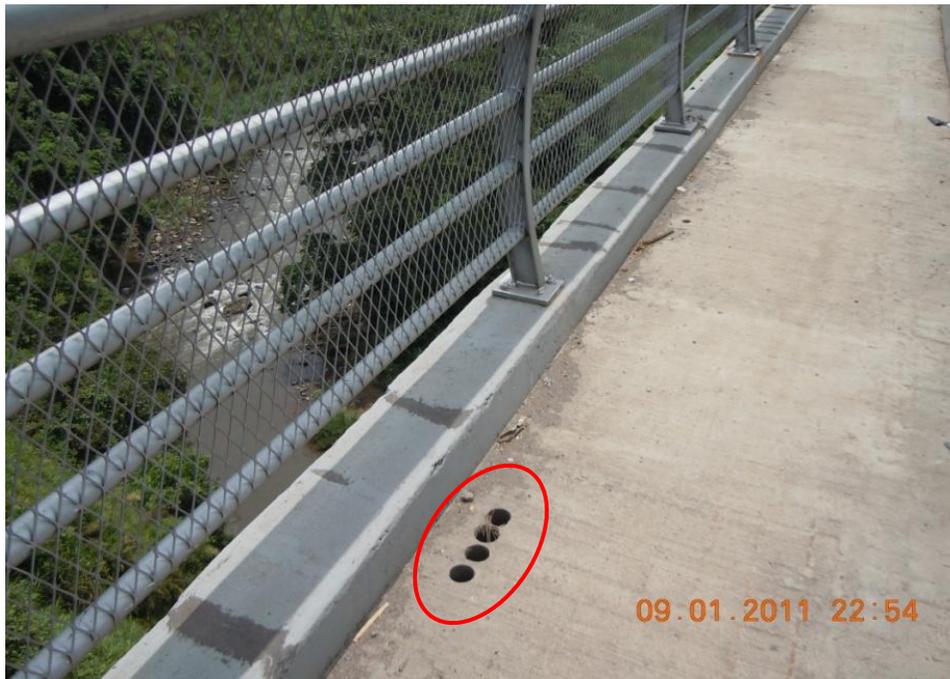
**Figura 20.** Drenajes de la superestructura aparentemente con capacidad insuficiente.

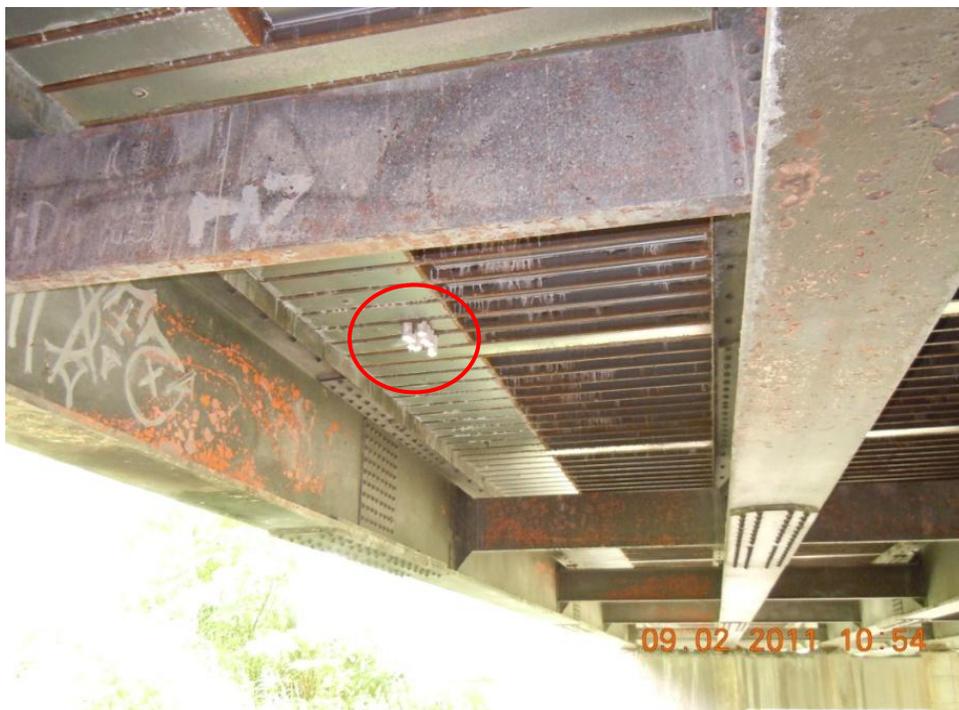
**Figura 21.** Falta de tubos de extensión en los drenajes de la superestructura.

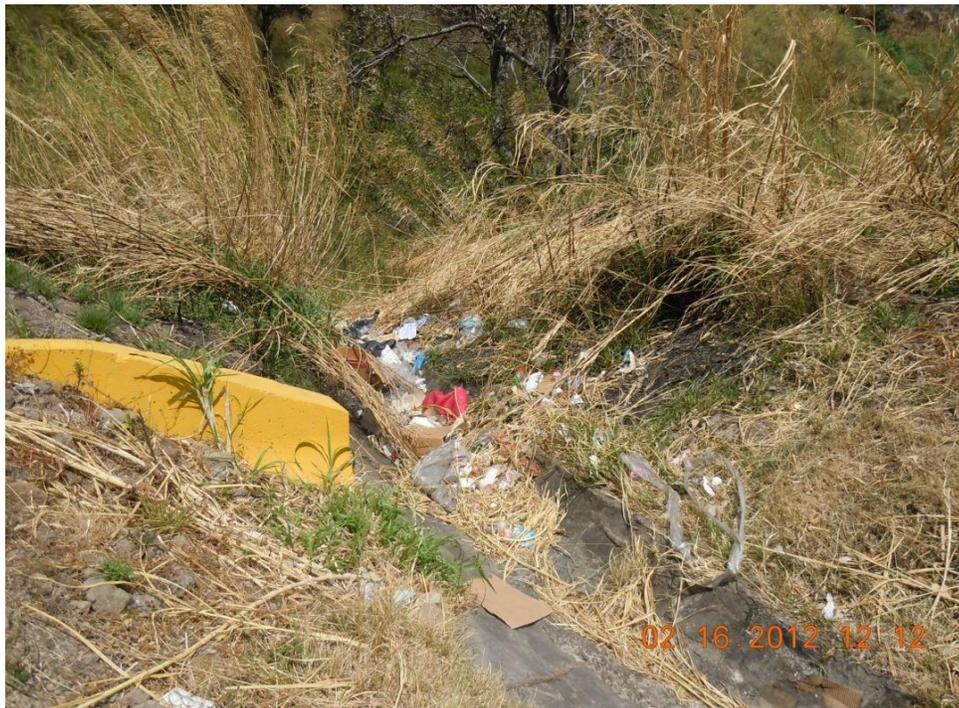
**Figura 22.** Acumulación de basura en drenajes de los accesos.

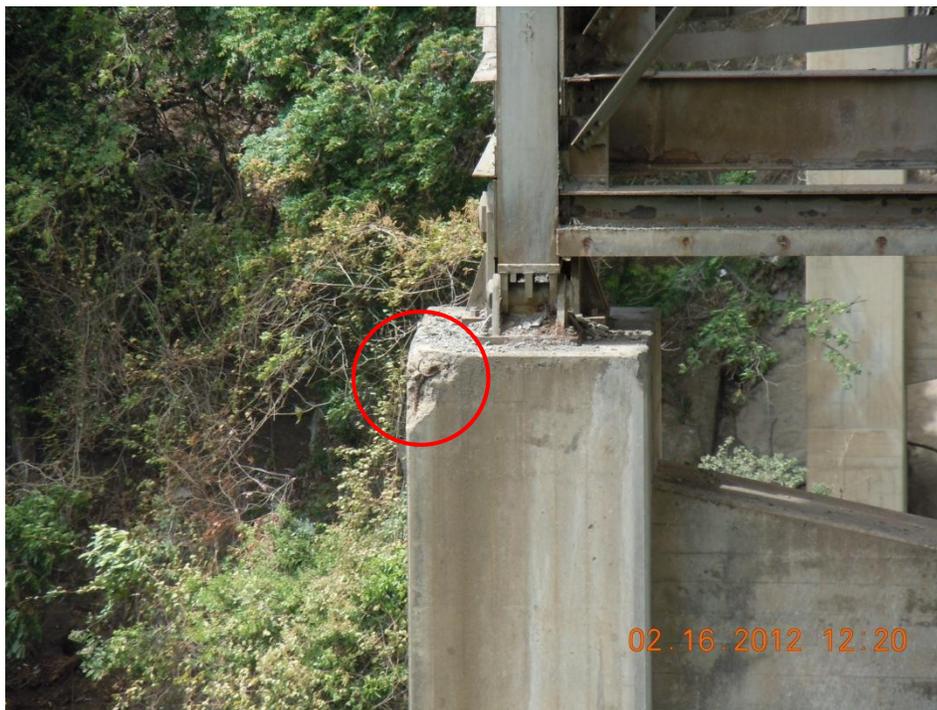
**Figura 24.** Descascaramiento del concreto en esquina de columna de la pila 2.

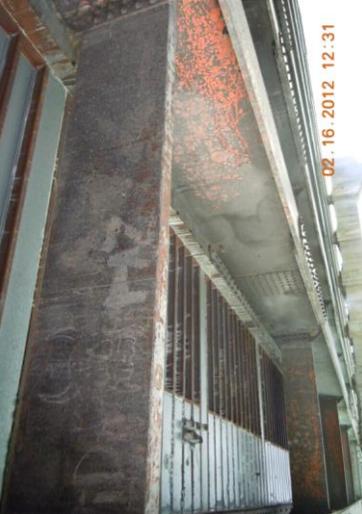
NOTA	Oxidación en el sistema de apoyos		DIA	MES	AÑO	NOTA		DESCASCAMIENTO DE LA PINTURA DE LAS VIGAS PRINCIPALES		
	10	Apoyos	16	2	2012	11		12

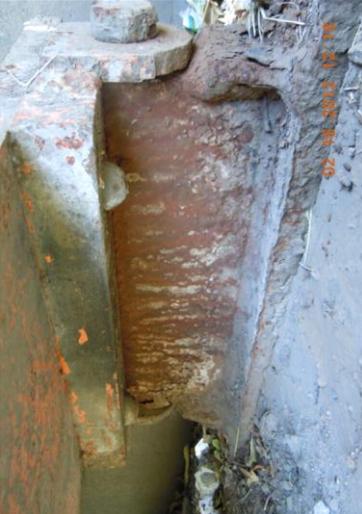
NOTA	Oxidación en los apoyos		DIA	MES	AÑO	NOTA		DESGASTE DE LA PINTURA DE LAS LINEAS DE LOS CARRILES Y LOS BORDES Y PERDIDA DE CAPTALUCES.		
	10	Apoyos	16	2	2012	11		12
