Proyecto: LM-PI-AT-095-2012

EVALUACIÓN DE LA CONDICIÓN DEL SEÑALAMIENTO VIAL HORIZONTAL DE LA CARRETERA BERNARDO SOTO TRAMO MANOLOS-SANRAMÓN

Preparado por:
Unidad de Auditoría Técnica

San José, Costa Rica
Setiembre, 2012

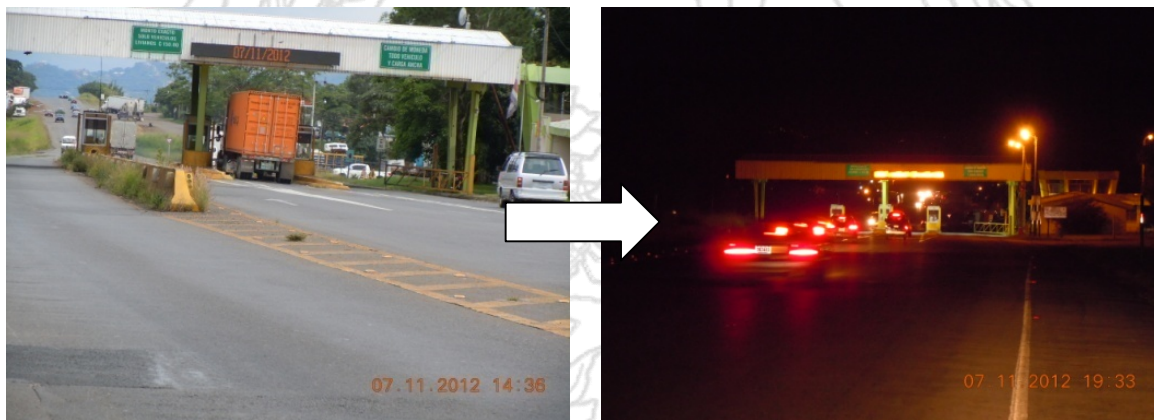
Específicamente y como ejemplo, en la estación de peaje de Naranjo, las líneas divisorias del flujo de tránsito hacia las casetillas de cobro son prácticamente invisibles durante la noche. Lo anterior sucede también con la pintura de la barrera divisoria tipo “new jersey” que separa los sentidos de circulación en la vía (ver Fotografías 1).

Fotografía 1(a). Barrera divisoria cubierta por maleza que impide la visibilidad de las señales.

Fotografía 1(b). Ausencia de retrorreflectividad en las aproximaciones del Peaje de Naranjo.

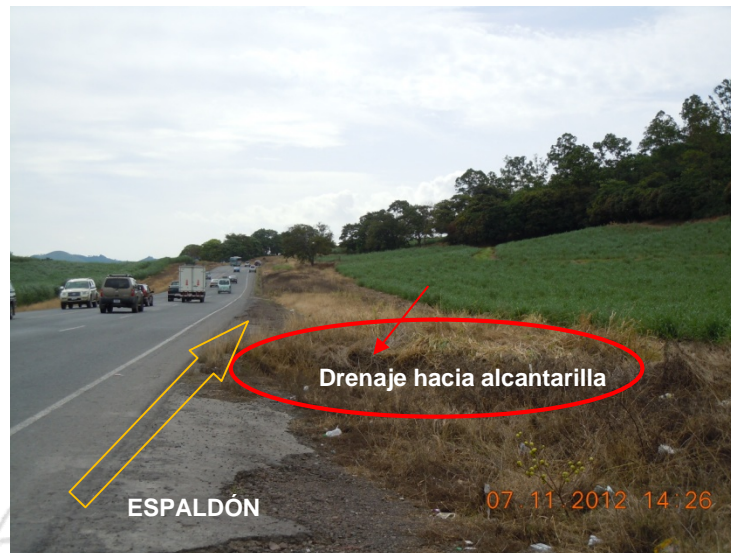
Por otra parte, en el tramo conocido como la “recta de los mangos ó cañales de Grecia”, (aprox. km 28+900 de la Ruta Nacional 1), se observó un drenaje hacia una alcantarilla, con poca visibilidad para los conductores dado que se encuentra cubierto por alguna maleza contiguo al espaldón del carril Alajuela-San Ramón. Este drenaje representa un riesgo, principalmente para los conductores que deban aparcar sus vehículos en el espaldón, dado

que rompe la continuidad del mismo de modo sorpresivo, tal como se muestra en la Fotografía 2.

Fotografía 2. Drenaje contiguo al espaldón en el lugar conocido como “recta de los mangos” ó “cañales de Grecia”, aprox. Km. 28+900. Fuente: LanammeUCR.

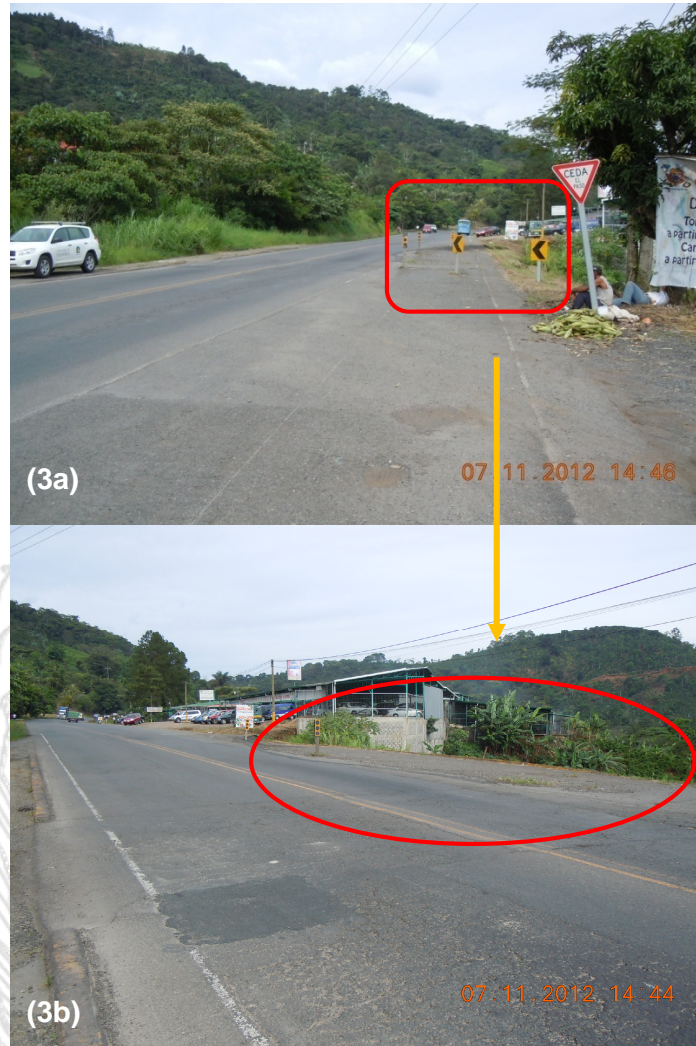
Asimismo, es importante señalar que los deslizamientos ubicados en la carretera Bernardo Soto no han sufrido intervenciones significativas, especialmente en cuanto a la instalación de sistemas de contención vehicular. Esto a pesar de las recomendaciones emitidas por esta Auditoría Técnica, mediante el informe LM-AT-079-11 “CONSERVACIÓN VIAL DE LA RED VIAL NACIONAL PAVIMENTADA RUTA NACIONAL No. 1, TRAMO NARANJO (SAN MIGUEL) – SAN RAMÓN (JESUS MARÍA) ESTADO DE LOS DESLIZAMIENTOS EN LAS SECCIONES DE CONTROL 20032-20040-20050-20060”, emitido en el mes de junio de 2011. Las Fotografías 3 muestran esta condición.

Fotografías 3. (3a) Falta de demarcación horizontal para la transición de la señal de “ceda” en el deslizamiento y colocación de señales sin anticipación necesaria. **(3b)** Ausencia de sistemas de contención vehicular. Ubicación: Aproximadamente, en el km. 46+000, contiguo a Autos Barrantes en San Miguel de Naranjo. Fuente: LanammeUCR.

Es necesario recordar que los sistemas de contención vehicular deben ser elegidos de acuerdo con las condiciones del sitio de los deslizamientos existentes (Fotografías 3 y Fotografías 10). Es decir, si no se cuenta con anchura de trabajo, éstos deben contar con las

Es posible observar en la Fotografía 3a, que no existe transición adecuada al cierre del carril externo dada la cercanía de las señales de “ceda” y “chevron” con el deslizamiento. Lo anterior eleva el riesgo de accidentes, lo cual puede ser agravado ante la ausencia de sistemas de contención vehicular adecuados ya mencionados. En el Anexo B se muestra un esquema de señalización sugerido en el citado informe LM-AT-079-11, para los deslizamientos existentes en la Carretera Bernardo Soto presentados en el informe.

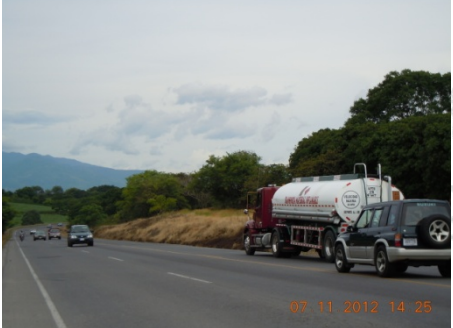
<p>Fotografía 4 (a) Zona de adelantamiento permitido.</p>

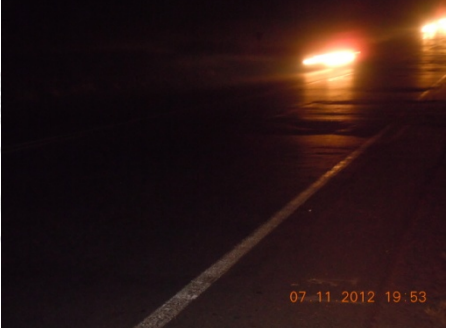
<p>Fotografía 4 (b) No se pueden observar las líneas de división de sentidos de circulación.</p>
Ruta 1, aprox. km 29+400

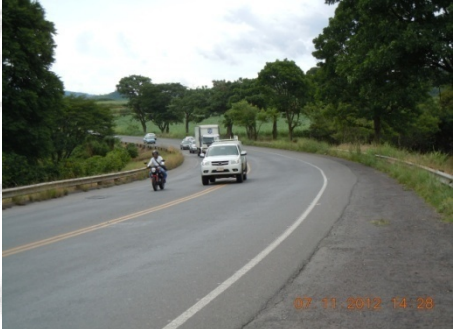
<p>Fotografía 5 (a) Zona de prohibición de adelantamiento.</p>

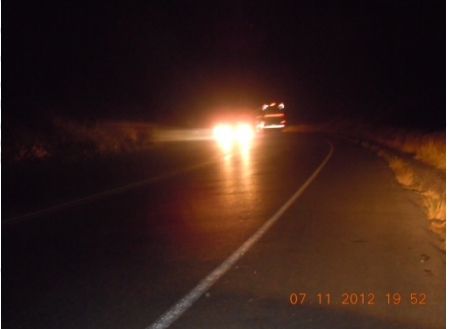
<p>Fotografía 5 (b) Se observa poca retrorreflectividad en la pintura existente.</p>
Ruta 1, aprox. km 31+500, FANAL.

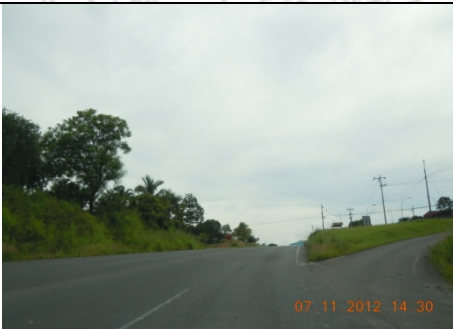
<p>Fotografía 6 (a) Intersección de Fanal. No existen líneas de ó islas de</p>

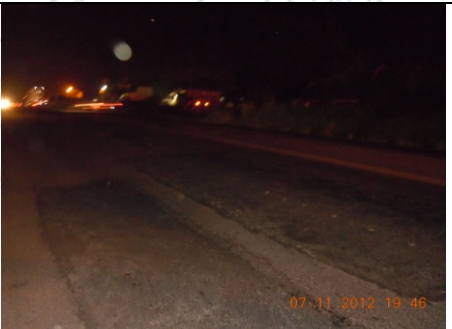
<p>Fotografía 6 (b) Deterioros en el pavimento y poca retrorreflectividad</p>

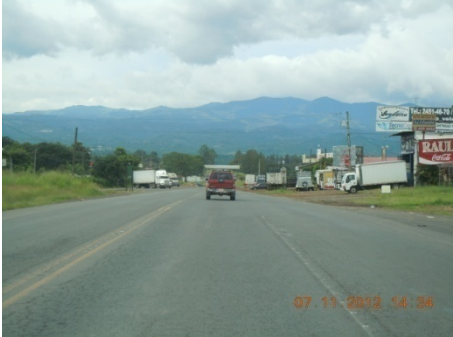
<p>Fotografía 7 (a) Recta del Peaje de Naranjo, zona de descanso de transportistas.</p>

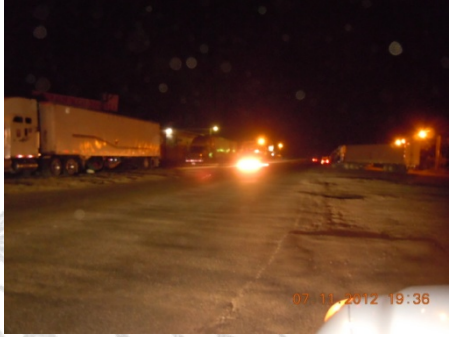
<p>Fotografía 7 (b) No se logra apreciar líneas de pintura.</p>
Ruta 1, aprox. km 37+900, Peaje de El Rosario, Naranjo.

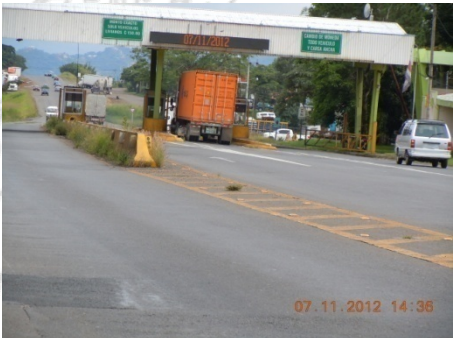
<p>Fotografía 8 (a) Peaje de Naranjo.</p>

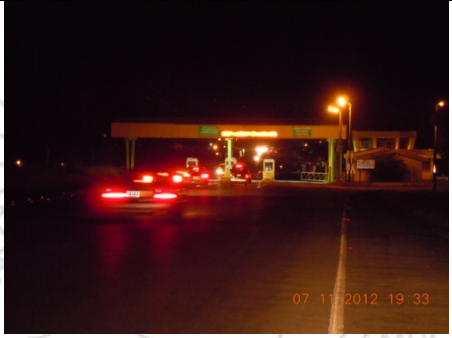
<p>Fotografía 8 (b) Ausencia de líneas de pintura visibles para la canalización de los vehículos a las casetillas.</p>
Ruta 1, aprox. km 45+500, Cruce de San Miguel de Naranjo.

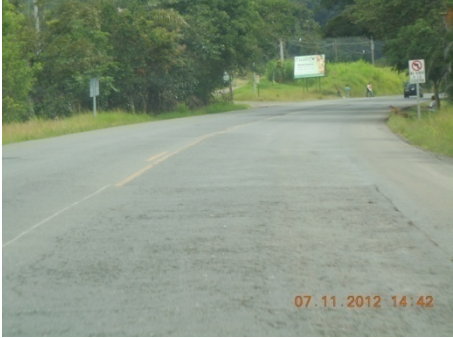
<p>Fotografía 9 (a) San Miguel de Naranjo, hay presencia de bacheos de urgencia con deterioros importantes.</p>

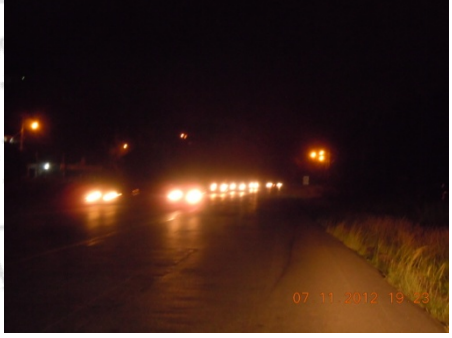
<p>Fotografía 9 (b) No se aprecia pintura. Los bacheos realizados han desaparecido algunos tramos de demarcación vial.</p>

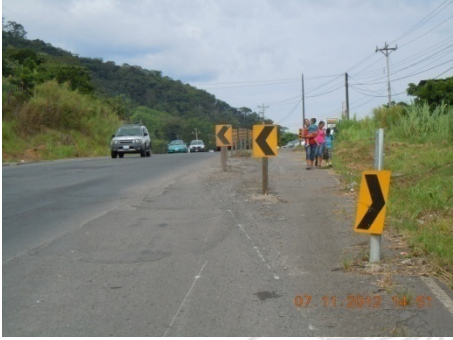
<p>Fotografía 10(a) Deslizamiento ubicado frente Estación Panamericana.</p>

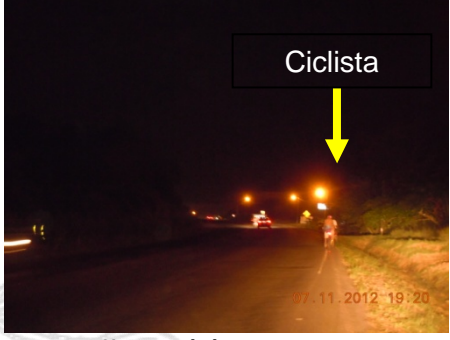
<p>Fotografía 10 (b) Se observa tramo de la carretera sin líneas retrorreflectivas dado el deterioro de la pintura.</p>
Ruta 1, aprox. km 49+000, Frente a nueva bodega Plastimex.

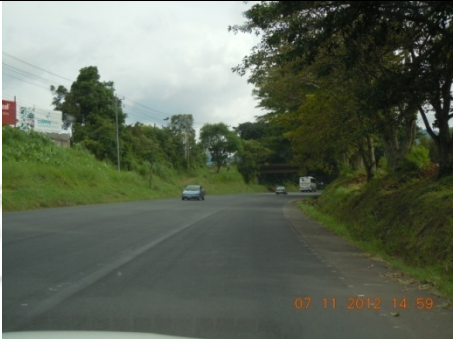
<p>Fotografía 11 (a) Sobrecapa asfáltica colocada en 2011.</p>

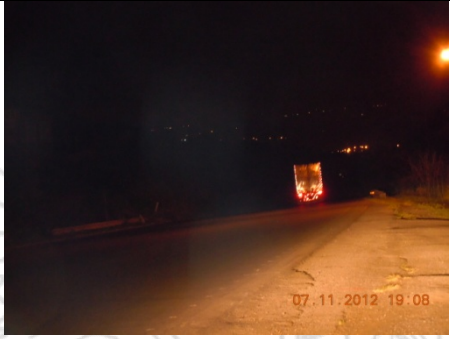
<p>Fotografía 11(b) Sobrecapa asfáltica que no se ha demarcado desde su colocación en 2011.</p>
Ruta 1, aprox. km 1+300, desde intercambio de Manolos hacia Grecia.

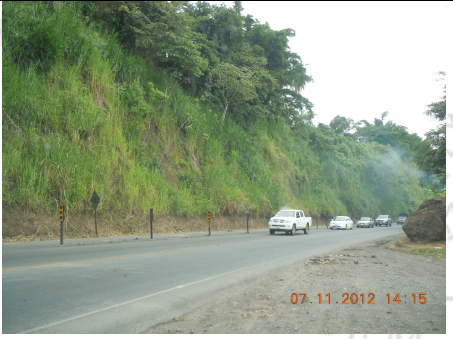
<p>Fotografía 12 (a) Carril cerrado por caída de material.</p>

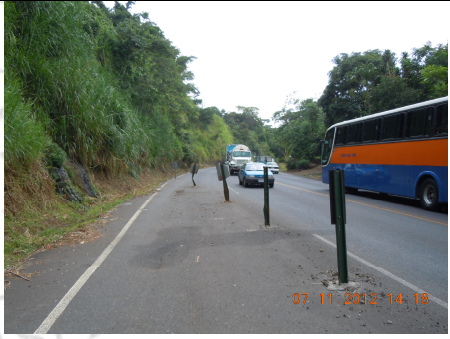
<p>Fotografía 12 (b) Ausencia de señalización horizontal que guíe el tráfico ante el cierre del carril.</p>
