Laboratorio Nacional de  
Materiales y Modelos Estructurales

Proyecto: LM-PI-AT-073-2012

# EVALUACIÓN DE LA CONDICIÓN SUPERFICIAL DE LOS PUENTES DE LA RED VIAL NACIONAL

INFORME FINAL

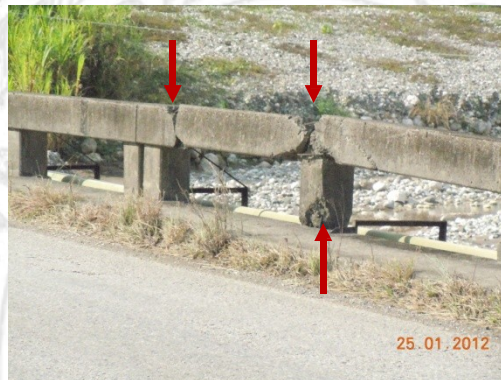
El día 25 de Enero del año en curso el Equipo Auditor observó en el puente sobre el Río Claro en la Ruta Nacional 2, una barrera colisionada con el acero de refuerzo expuesto y sin pintura que beneficie al usuario con una buena visibilidad en horas nocturnas y, en consecuencia, una transitabilidad segura sobre el puente, en la Fotografía 1 se presenta lo expuesto.

**Fotografía 1.** Barrera rígida con acero expuesto.

Ubicación: Zona 4-3 Zona Sur, Ruta 2, Puente sobre el Río Claro. Fecha de la visita: 25/01/2012.

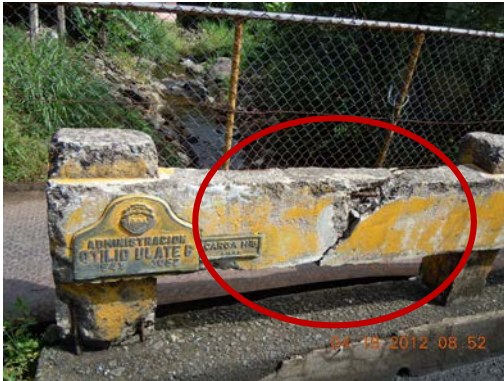
**Fotografía 2.** Barrera rígida con acero expuesto.  
Ubicación: Zona 6-1, Zona San Carlos, Ruta 140,  
Puente sobre Quebrada Matapalo, 5Km de  
Ciudad Quesada hacia La Marina, San Carlos.  
Fecha de la visita: 18/04/2012.

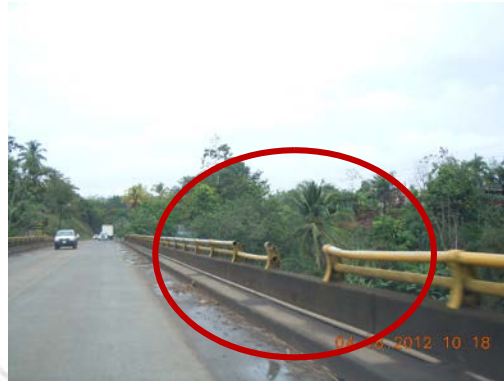
Puentes con barandas colisionadas o con faltante de algún elemento que compone la barrera se observan con frecuencia en las Rutas Nacionales, tal es el caso del puente sobre la Quebrada Matapalo en la Ruta Nacional 140, como se puede apreciar en la Fotografía 2, cabe recalcar que ésta quebrada tiene un cauce profundo. En el puente sobre el Río San Carlos en la Ruta Nacional 35, se observa la barrera mixta incompleta, siendo un riesgo para el usuario ante un eventual accidente, al respecto ver Fotografía 3.

**Fotografía 3.** Barrera mixta incompleta.  
Ubicación: Zona 6-1, Zona San Carlos, Ruta 35,  
Puente sobre Río San Carlos. Fecha de la visita:  
18/04/2012.

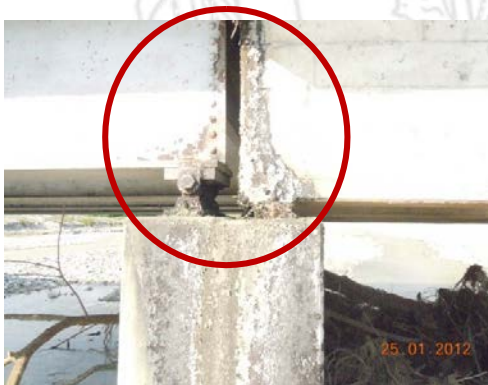
En la parte inferior del puente sobre el Río Claro en la Ruta Nacional 2, se observó que las juntas de las vigas tienen corrosión debido a la constante exposición con el flujo del río, tal y como se evidencia en la Fotografía 4, por lo que se requiere mantenimiento. Así mismo en la Ruta Nacional 141 en la subestructura del puente sobre el Río Santa Clara en San Carlos, se encontró otro ejemplo de viga corroída, situación que puede prevenirse con mantenimiento adecuado. Ver la Fotografía 5.

**Fotografía 4.** Vigas corroídas requieren mantenimiento.

Ubicación: Zona 4-3, Zona Sur, Ruta 2, Puente  
sobre el Río Claro. Fecha de la visita:  
25/01/2012.

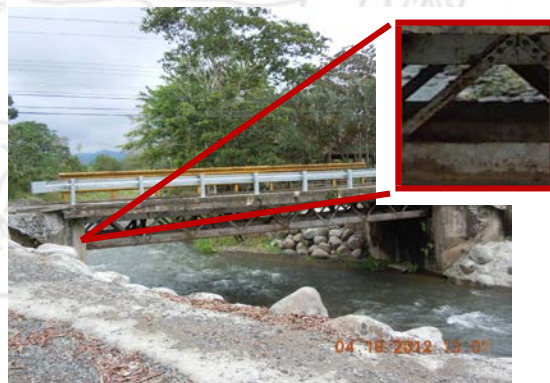
**Fotografía 5.** Viga corroída requiere de mantenimiento.

Ubicación: Zona 6-1, San Carlos, Ruta 141,  
Puente sobre el Río Santa Clara. Fecha de la  
visita: 18/04/2012.

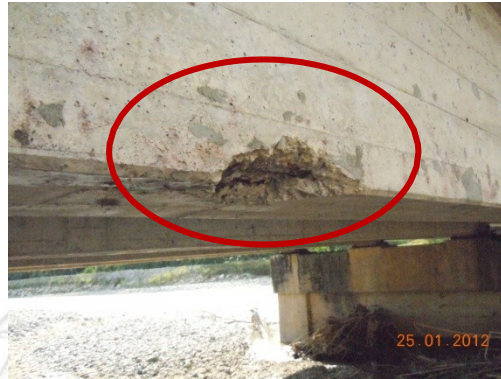
También en el puente sobre el Río Claro, sobre la ruta nacional 2, se pudo observar que parte de una de las vigas posee un deterioro importante a tal punto que el acero de refuerzo se encuentra expuesto y corroído, como se puede apreciar en la Fotografía 6.

**Fotografía 6.** Viga con acero expuesto en proceso de corrosión.

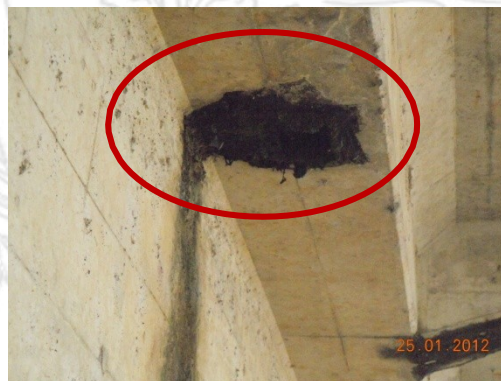
Se evidenció falta de mantenimiento de los drenajes y de reposición de los bajantes. Esto provoca que el agua superficial esté en contacto con la estructura del puente causando la corrosión del mismo. En la Fotografía 7 se evidencia lo expuesto en el puente sobre el Río Claro sobre la Ruta Nacional 2.

**Fotografía 7.** Ausencia de bajante para drenaje

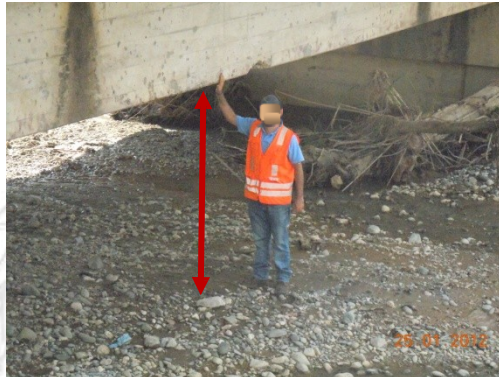
Se observó gran cantidad de material acarreado por el río Claro, que se acumula en las pilas del puente reduciendo la capacidad de flujo del cauce original, como se observa en la Fotografía 8. Lo anterior puede ocasionar que el puente se inunde en temporada de invierno, exponiendo a los usuarios a las crecidas del río y eventualmente a ser arrastrados por la corriente.

**Fotografía 8.** Capacidad hidráulica se disminuyó debido al material arrastrado por el río.  
Ubicación: Zona 4-3 Zona Sur, Ruta Nacional 2, Puente sobre el Río Claro. Fecha de la visita:  
25/01/2012.

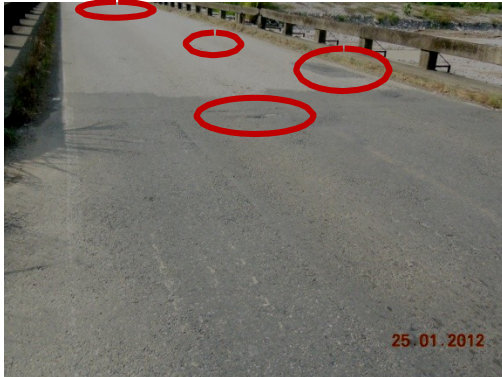
En este mismo puente sobre el Río Claro, se observó deterioro en la losa como se evidencia en la Fotografía 9. Por otro lado, la superficie no contaba con una adecuada demarcación vial que indique claramente al usuario la ubicación de los carriles y barandas. Además, en las aproximaciones al puente no se observó un adecuado y oportuno señalamiento vertical que indique su existencia y prevenga al usuario a prepararse para transitarlo. En la Fotografía 10 se presenta como ejemplo adicional el puente sobre el río Platanar sobre la Ruta Nacional 244, el cual posee los paneles de concreto que conforman la superficie de ruedo deteriorados considerablemente.

**Fotografía 9.** Deterioros existentes en la superficie de la losa y falta de demarcación. Ubicación: Zona 4-3 Zona Sur, Ruta Nacional 2, Puente sobre el Río Claro. Fecha de la visita: 25/01/2012.

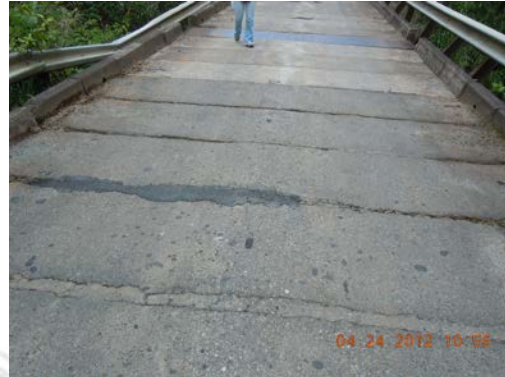
**Fotografía 10.** Paneles de concreto deteriorados. No hay demarcación vial. Ubicación: Zona 4-1, Pérez Zeledón, Ruta Nacional 244, Puente sobre el Río Platanar. Fecha de la visita: 24/04/2012.

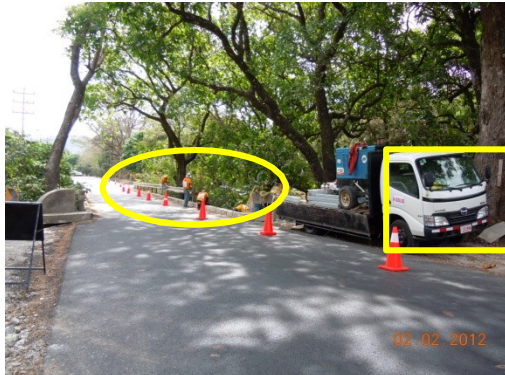
**Fotografía 11.** Sustitución de barrera por barrera tipo "Flex beam" en el puente sobre río sin nombre.

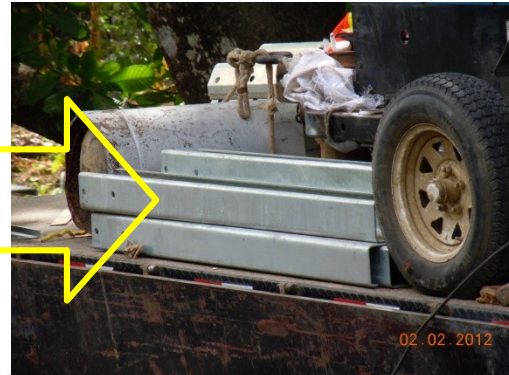
**Fotografía 12.** Barrera tipo "Flex beam" utilizada.

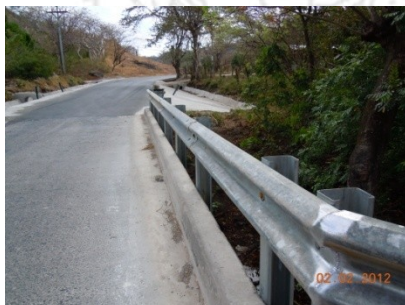
Sobre la misma Ruta Nacional 160, se ubica otro puente donde se colocó barrera "flex beam" sujetándola de la losa del puente donde no hay posibilidad para que la barrera actúe en una longitud de trabajo requerida, ya que inmediatamente termina la superficie de ruedo como se aprecia en las Fotografías 14 y 15. Además, se observa que la capacidad de sujeción del sistema depende de dos tornillos adheridos a la losa por lo que no se puede garantizar la capacidad de contención de un vehículo.

**Fotografía 13.** Barrera flexible en puente.

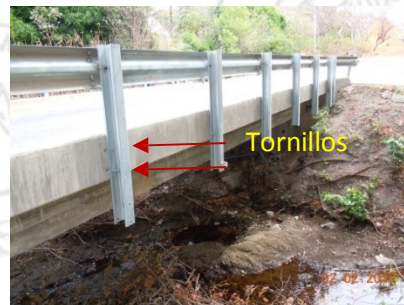
**Fotografía 14.** Dos tornillos sujetan cada poste a la losa.

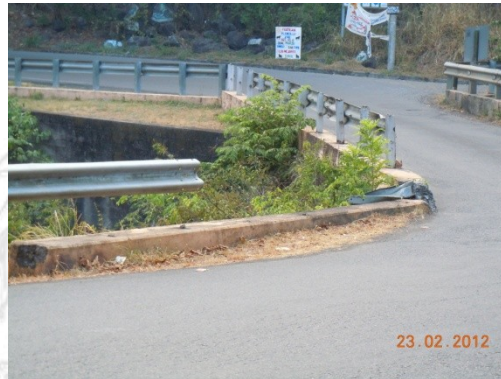
En la siguiente fotografía se presenta un sistema flexible utilizado como barrera de contención vehicular para el puente sobre el Río Grande en el tramo entre La Garita y Atenas sobre la Ruta Nacional 3. Como se aprecia en la Fotografía 15, un elemento del sistema fue colisionado y en consecuencia, ya no está en su lugar. En este caso, si un vehículo se saliera de la vía justamente en este punto, corre el riesgo de que caiga al cauce del río, lo que podría resultar en un accidente mortal.

**Fotografía 15.** Barrera flexible colisionada y sin sustituir.

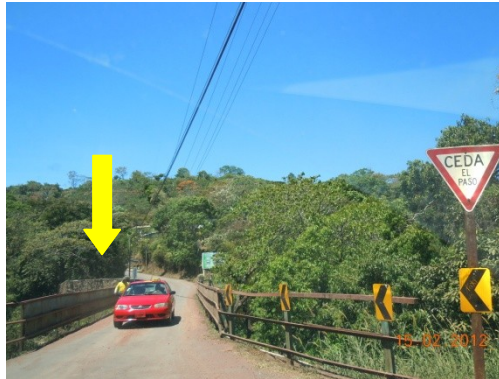
**Fotografía 27.** Puente sin pasarela peatonal.

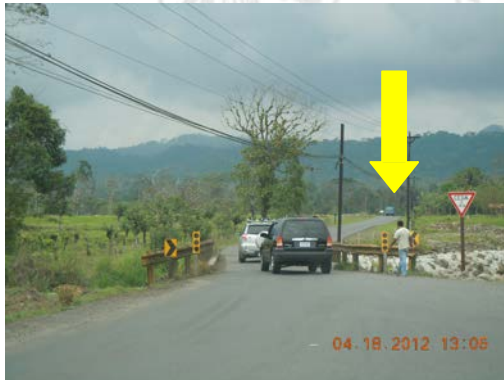
En la siguiente Fotografía 28 se observa la exposición desventajosa del peatón ante el vehículo. Por lo anterior, se hace necesario destinar un paso para los peatones separado del flujo vehicular en todos los puentes de las Rutas Nacionales de manera que se prevengan situaciones de riesgo para los usuarios vulnerables.

**Fotografía 28.** Puente sin pasarela peatonal.

Ubicación: Zona 6-1 Huetar Norte, San Carlos, 2 Km de Florencia hacia Santa Clara, sobre la Ruta Nacional 141. Fecha de la visita: 18/04/2012.

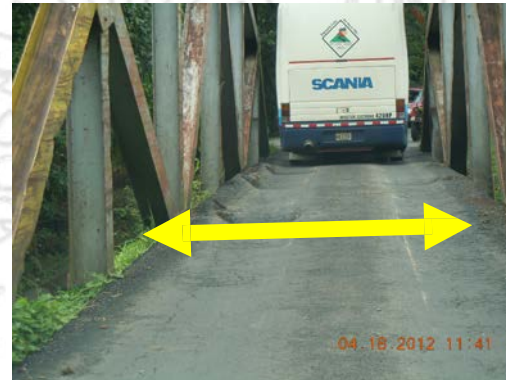
**Fotografía 29.** Puente sobre el Rio Arenal, angosto tipo "pony" sin pasarela peatonal.

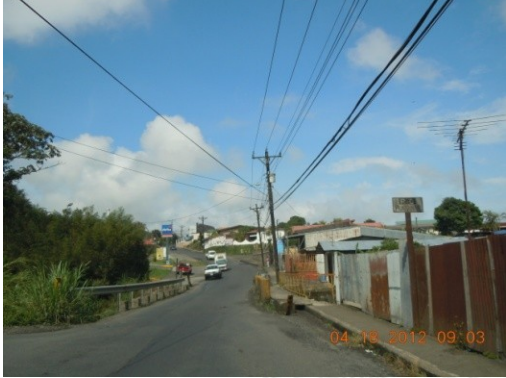
<p data-bbox="224 889 704 923"><b>Fotografía A 21. Sustitución de barreras.</b></p>	<p data-bbox="760 480 1024 638"><b>Zona 6-1 Zona Norte, Ruta 140, Puente sin nombre. Fecha de visita 17/04/2012</b></p>	<p data-bbox="1057 480 1330 672"><i>Barrera colisionada con acero de refuerzo expuesto y en proceso de corrosión.</i></p>

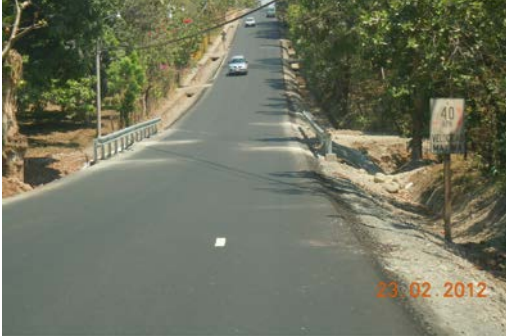
<p data-bbox="224 1330 721 1406"><b>Fotografía A 32. Barrera tipo "Flex beam" en puente.</b></p>	<p data-bbox="760 963 1024 1121"><b>Zona 3-1 Puntarenas, Ruta 7S7, Puente sin nombre. Fecha de visita 23/02/2012</b></p>	<p data-bbox="1057 963 1330 1121"><i>Se colocó baranda tipo "flex beam" como barrera en paso sobre una quebrada.</i></p>

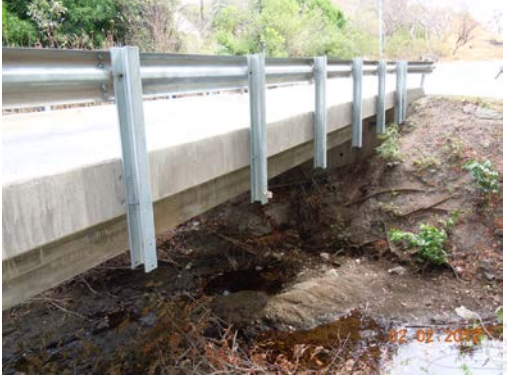
<p data-bbox="224 783 727 853"><b>Fotografía A 43. Barrera tipo "Flex beam" en puente.</b></p>	<p data-bbox="760 370 1024 485"><b>Zona 2-3 Santa Cruz, Ruta 160. Fecha de visita 02/02/2012</b></p>	<p data-bbox="1057 370 1328 612"><i>Uso debarrera tipo "flex beam" como baranda de puente. Se sujeta a la losa del puente mediante 2 tornillos.</i></p>

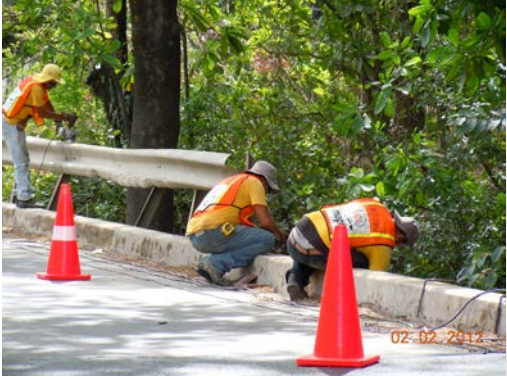
<p data-bbox="224 1308 727 1378"><b>Fotografía A 54. Barrera tipo "Flex beam" en puente</b></p>	<p data-bbox="760 895 1024 1010"><b>Zona 2-3 Santa Cruz, Ruta 160. Fecha de visita 02/02/2012</b></p>	<p data-bbox="1057 895 1328 1087"><i>Reemplazo de baranda Tipo "flex beam" deteriorada por una nueva como baranda en el puente.</i></p>

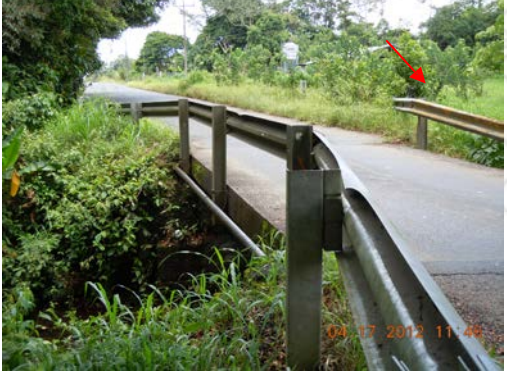
<p data-bbox="224 1834 727 1904"><b>Fotografía A 6S. Barrera tipo "Flex beam" en puente</b></p>	<p data-bbox="760 1421 1024 1698"><b>Zona 6-1 San Carlos, 229, aprox. km 1+000 desde la UNA de Sarapiquí, Sentido Río Frío - Horquetas. Fecha de la visita 17/04/2012</b></p>	<p data-bbox="1057 1421 1328 1613"><i>Baranda tipo "Flex beam" en puente, la baranda de color amarillo se encuentra separada cortada.</i></p>

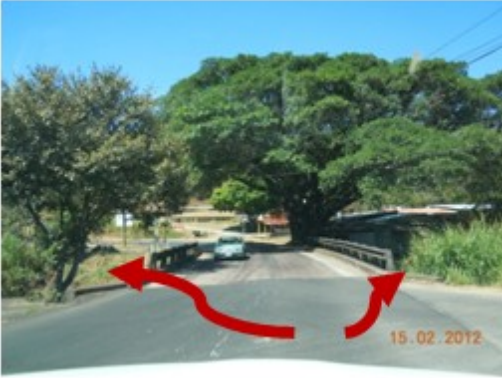
<p data-bbox="224 789 613 863"><b>Fotografía A 20. Puente requiere aproximaciones</b></p>	<p data-bbox="768 374 1016 651"><b>Zona 1-4 Alajuela, Ruta 107, aprox. Km 3+000 desde cruce con Ruta 118 hacia San Pedro de Poás. Fecha de la visita: 15/02/2012.</b></p>	<p data-bbox="1065 374 1304 485"><i>El puente no cuenta con SCV en sus aproximaciones.</i></p>

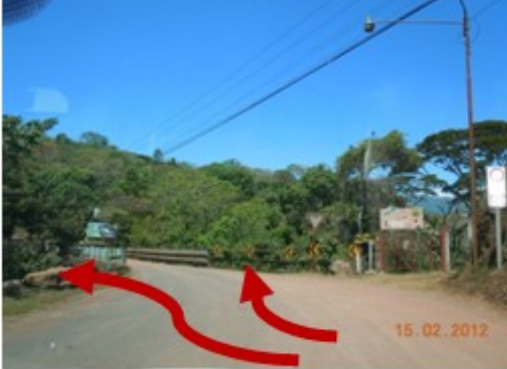
<p data-bbox="224 1317 613 1391"><b>Fotografía A 21. Puente requiere aproximaciones</b></p>	<p data-bbox="768 906 1016 1183"><b>Zona 1-4 Alajuela, Ruta 107, aprox. Km 6+700 desde cruce con Ruta 118 hacia San Pedro de Poás. Fecha de la visita: 15/02/2012.</b></p>	<p data-bbox="1065 906 1304 1017"><i>El puente no cuenta con SCV en sus aproximaciones.</i></p>

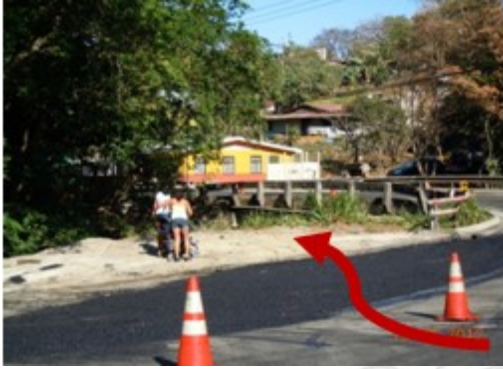
<p data-bbox="220 770 613 846"><b>Fotografía A 22. Puente requiere aproximaciones</b></p>	<p data-bbox="768 374 1016 485">Zona 1-4 Alajuela, La Guácima. Fecha de la visita: 15/02/2012.</p>	<p data-bbox="1065 374 1304 485"><i>El puente no cuenta con SCV en sus aproximaciones.</i></p>

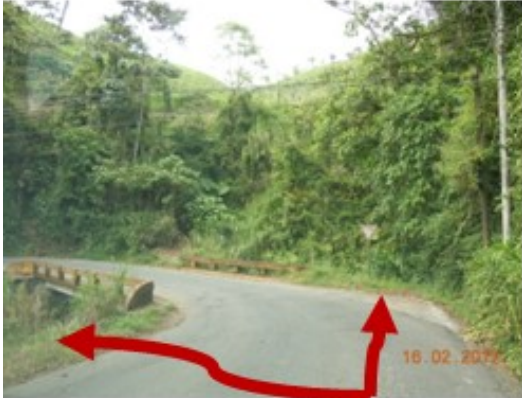
<p data-bbox="220 1344 613 1421"><b>Fotografía A 23. Puente requiere aproximaciones</b></p>	<p data-bbox="768 887 1016 1123">: Zona 1-8 Turrialba, 800 m antes de Capellades, sentido San José-Capellades. Fecha de la visita: 18/02/2012.</p>	<p data-bbox="1065 887 1304 998"><i>El puente no cuenta con SCV en sus aproximaciones.</i></p>

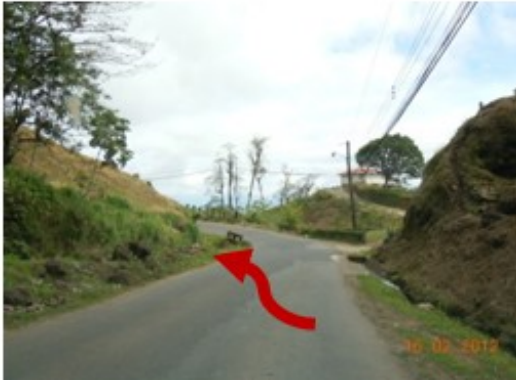
<p data-bbox="768 1459 1016 1655">Zona 1-8 Turrialba, 500 m hacia Capellades desde Pacayas. Fecha de la visita: 18/02/2012</p>	<p data-bbox="1065 1459 1304 1570"><i>El puente no cuenta con SCV en sus aproximaciones.</i></p>

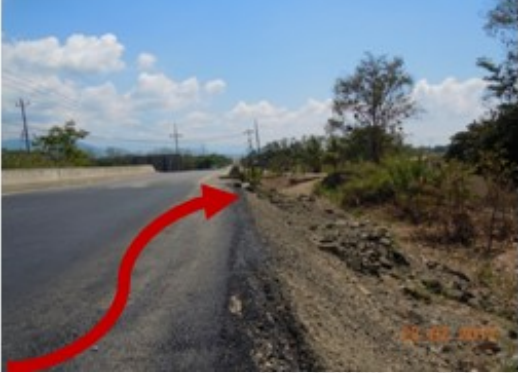
<p><b>Fotografía A 25. <i>Puente requiere aproximaciones</i></b></p>	<p>Zona 3-2 Quepos, Puente sobre el Río Las Vueltas, Ruta 34 Costanera Sur. Fecha de la visita: 27/02/2012</p>	<p><i>El puente no cuenta con SCV en sus aproximaciones.</i></p>

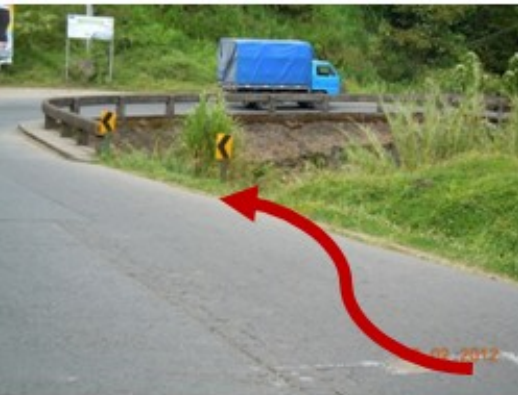
<p><b>Fotografía A 26. <i>Puente requiere aproximaciones</i></b></p>	<p>Zona 1-8 Turrialba, 200 m antes de Pacayas, sentido San José-Pacayas. Fecha de la visita: 18/02/2012.</p>	<p><i>El puente no cuenta con SCV en sus aproximaciones.</i></p>

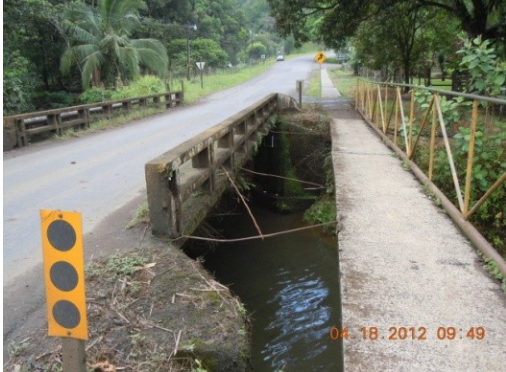
<p data-bbox="224 1489 704 1555"><b>Fotografía A 28. Ausencia de sistema de transición.</b></p>	<p data-bbox="771 1115 1036 1251">Zona 6-2 Zona Norte, Ruta 3S, Puente sin nombre. Fecha de visita 18/04/2012</p>	<p data-bbox="1068 1115 1323 1251"><i>El puente no presentaba baranda peatonal en uno de los lados.</i></p>

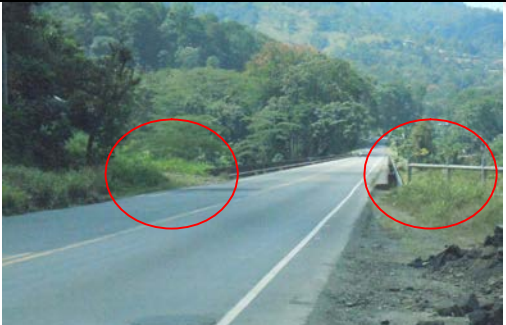
<p data-bbox="771 1561 1036 1740">Zona S-2 Limón, Puente sobre el Río Madre de Dios. Fecha de la visita 23/01/2012.</p>	<p data-bbox="1068 1561 1323 1676"><i>Ausencia de sistema de transición a las barandas del puente.</i></p>
