Proyecto: LM-PI-AT-130-12

ANÁLISIS DE LA CALIDAD DEL MATERIAL DE PRÉSTAMO Y EVALUACIÓN DEL CONTROL DE TRÁNSITO EN OBRA.

PROYECTO: Ampliación y Rehabilitación de la Ruta Nacional No. 1, Carretera Interamericana Norte, sección Cañas-Liberia. LPI No. 2011LI-000004-0DI00

INFORME DE AUDITORÍA TÉCNICA EXTERNA

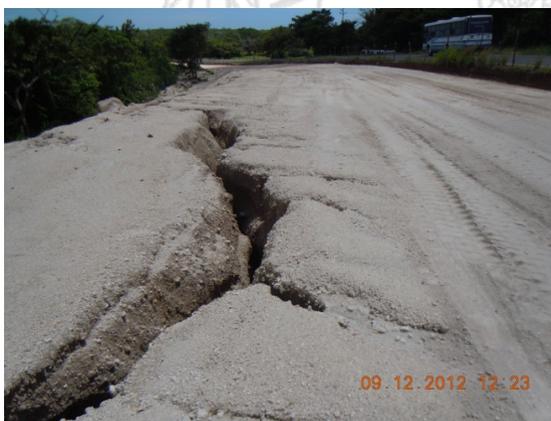
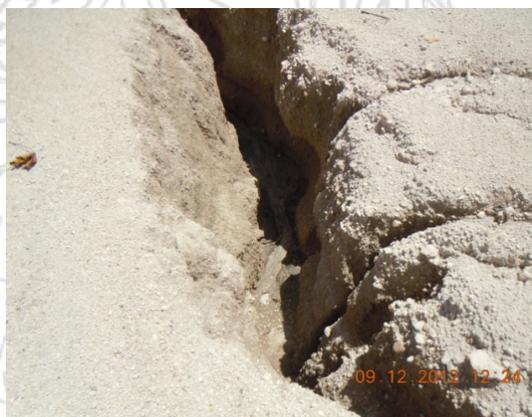
Durante las visitas realizadas al proyecto en los meses de agosto a noviembre del 2012 se ha observado a lo largo del proyecto -y en algunos tramos de manera generalizada- la existencia de grietas o canales en los sitios en donde se ha colocado y compactado la capa de material de préstamo, producto entre otras cosas por el escurrimiento del agua superficial debido a la época de lluvias. Preocupa a esta auditoría el estado actual de dicha capa, ya que en algunos casos fue posible observar que estas grietas poseen profundidades considerables (hasta 2,0 m. de profundidad), tal y como se muestran en las siguientes fotografías.

Fotografía 5 y Fotografía 6: Grietas formadas en el material de préstamo colocado en el proyecto. Fecha 29/10/2012. Estacionamiento 193+780

11.5 Durante el periodo de estudio se pudo evidencia en el proyecto la existencia de grietas o canales en los sitios en donde se ha colocado y compactado la capa de material de préstamo, en algunos casos fue posible observar que estas grietas poseen profundidades considerables (hasta 2,0 m. de profundidad).

Es criterio de esta auditoría técnica que esta condición se debe de reparar, ya que traerá consigo consecuencias constructivas que impactaran en el desempeño futuro del proyecto, por lo que la responsabilidad de la Administración implementar las medidas necesarias para la corrección de este defecto y corroborar una vez implementadas estas medidas mediante ensayos en campo o pruebas de laboratorio que el desempeño del proyecto no se verá afectado.

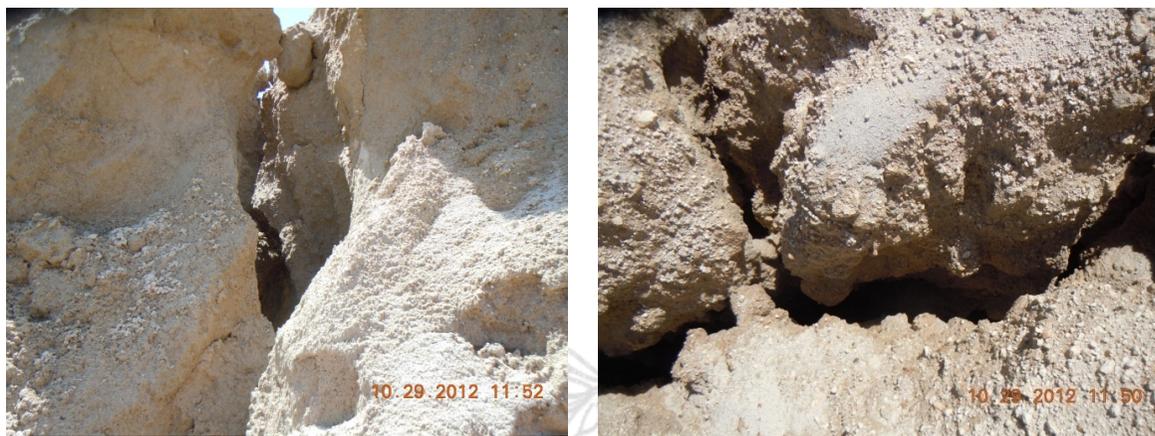
Fotografía 7 y Fotografía 8: Grietas formadas en el material de préstamo colocado en el proyecto. Fecha 29/10/2012. Estacionamiento 193+780

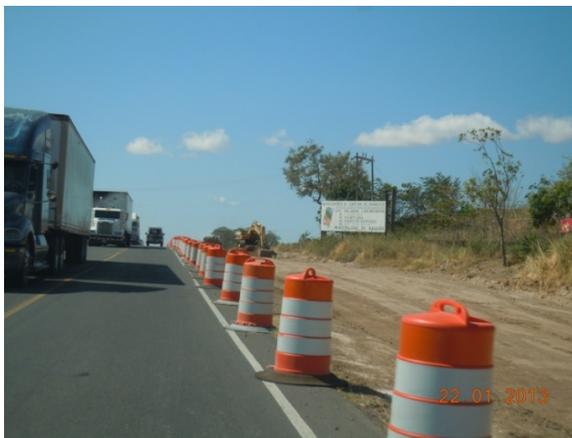
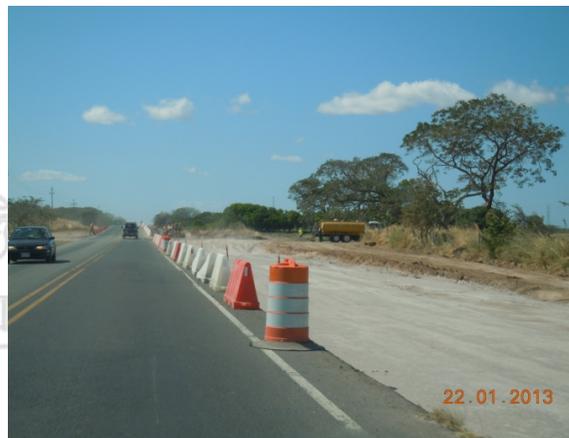
proyecto se ha realizado la reconfiguración de los sectores afectados por la condición mencionada en esta observación.

Fotografía 9 y Fotografía 10: Reconfiguración de préstamo colocado en el proyecto. Fecha 22/01/2013. Bagaces, Guanacaste

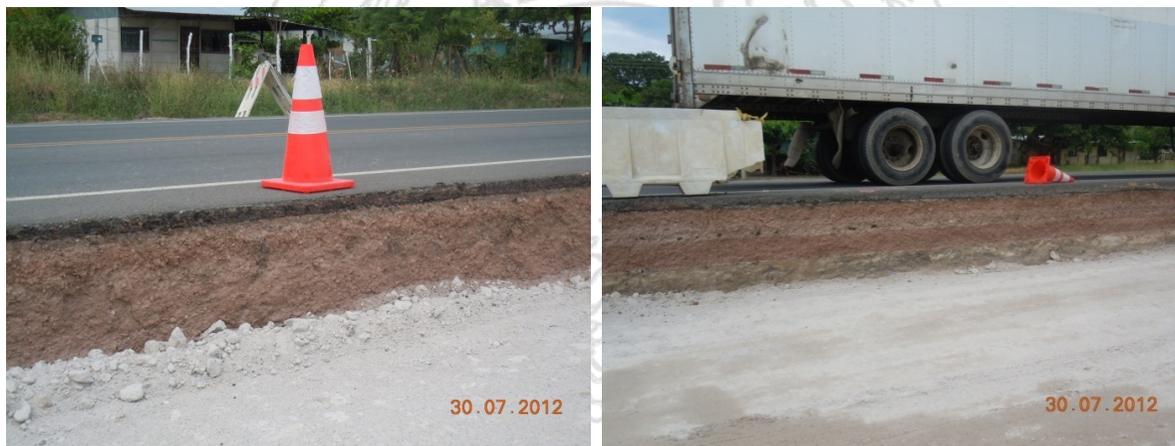
Estos elementos observados en campo no están reglamentados y no son recomendados para el control y canalización del tránsito en obra, ya que son poco visibles en horas del día y en la noche, debido a que no todos tienen material retrorreflectivo (algunos son palos con dos cintas retrorrefletivas y otros utilizan solo malla anaranjada). Por otra parte, considerando que la diferencia de niveles entre la carpeta de ruedo existente y la superficie excavada donde se coloca el material de préstamo es considerable (algunos sitios ronda los 2 m) estos elementos de seguridad no son efectivos para contener y redireccionar vehículos en caso de que el usuario pierda el control del vehículo y se salga de la vía, inclusive peatones o ciclistas podrían verse implicados en un accidente.

Fotografía 11 y Fotografía 12. Diferencia de niveles de aproximadamente 0.9 m entre las zonas de trabajo y la vía existente. Fecha: 30/07/2012

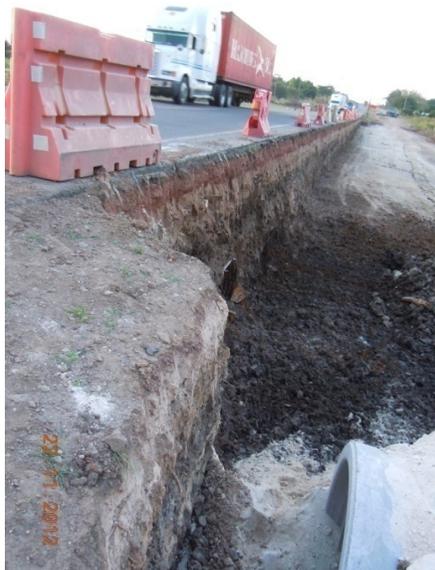
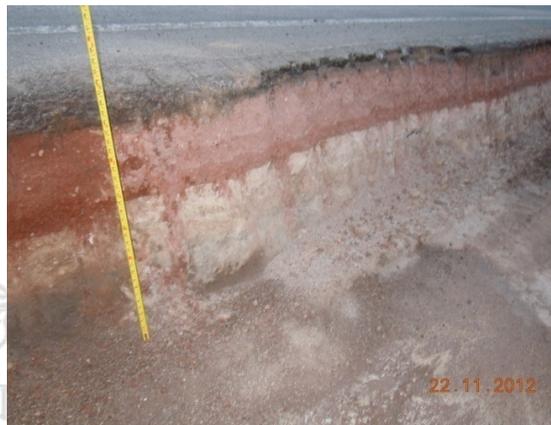
Fotografía 13 y Fotografía 14. Diferencia de niveles de aproximadamente 1.2 m entre las zonas de trabajo y la vía existente. Fecha: 22/11/2012

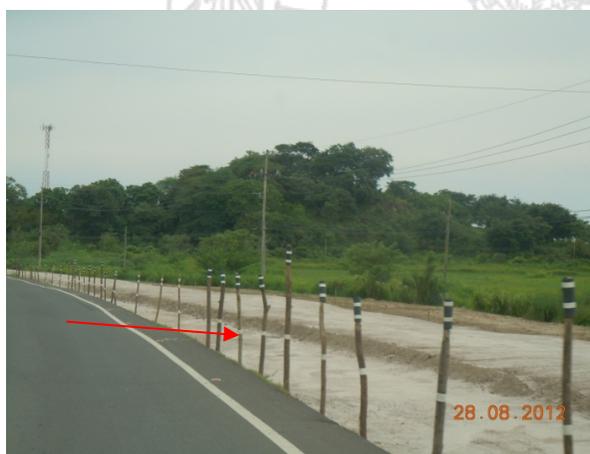
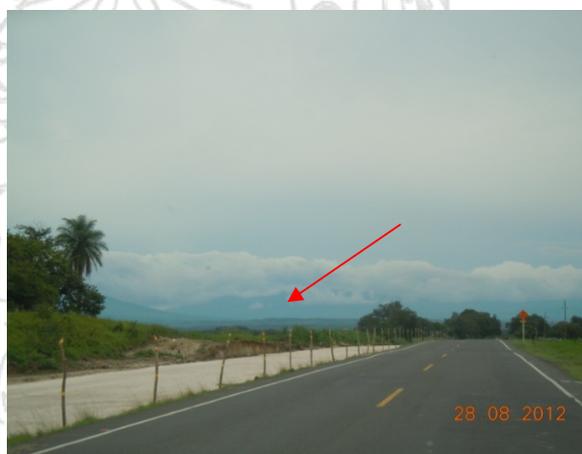
Fotografía 15 y Fotografía 16. Elementos canalizadores utilizados para zonas de trabajo del proyecto Cañas - Liberia, . Estos elementos elaborados en campo básicamente son palos con cintas retrorreflexivas. Fecha 28/08/2012

12.1 Exigir la aplicación de la normativa nacional referente a la señalización vial temporal de control del tránsito en obra y seguridad vial respectiva, según el cartel de licitación y los demás documentos contractuales, a lo largo de todo el periodo de ejecución del proyecto, inclusive durante las etapas de reparaciones o corrección de defectos.

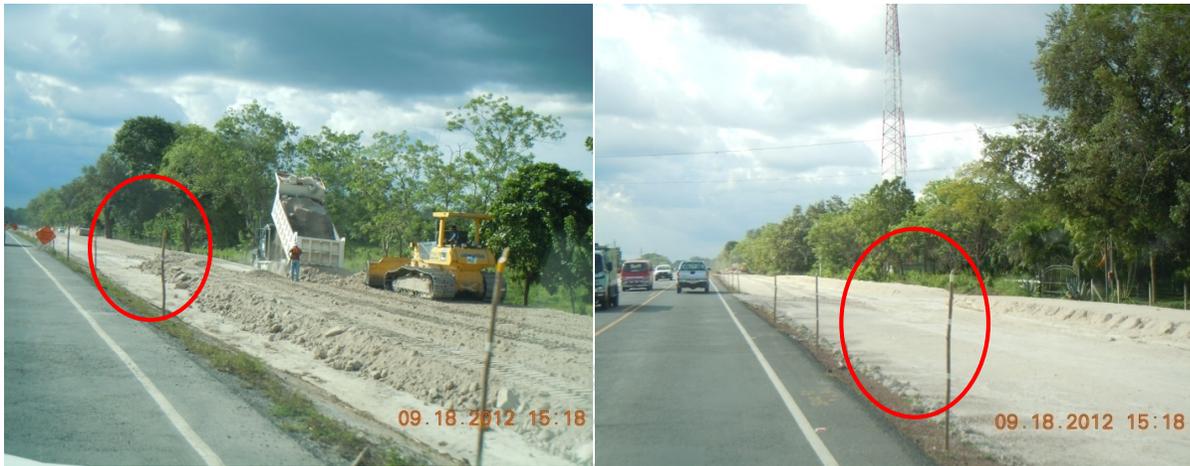
Fotografía 17 y Fotografía 18. Elementos canalizadores utilizados para zonas de trabajo del proyecto Cañas - Liberia, . Estos elementos elaborados en campo básicamente son palos con cintas retroreflectivas. Fecha 18/09/2012

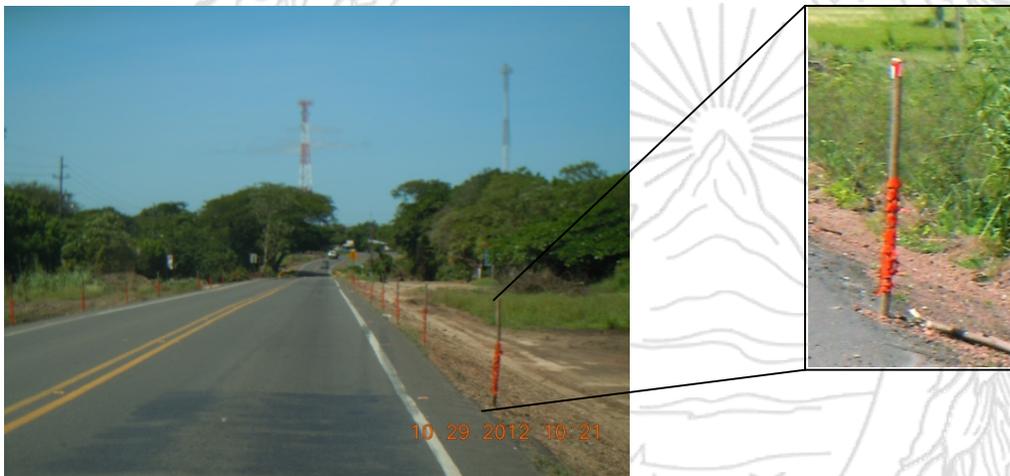
Fotografía 19 y Fotografía 20. Elementos canalizadores elaborados en campo para zonas de trabajo del proyecto Cañas - Liberia. En este caso son palos con malla anaranjada. Fecha 29/10/2012

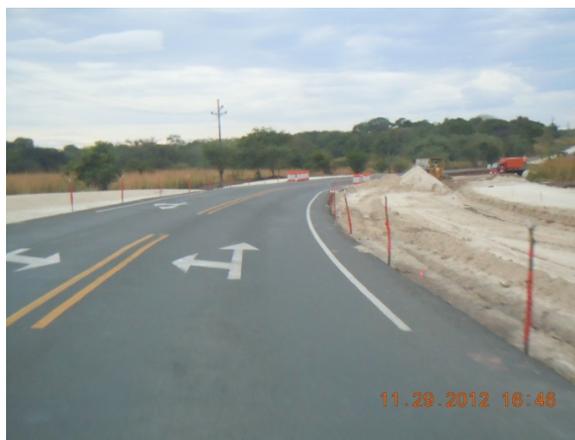
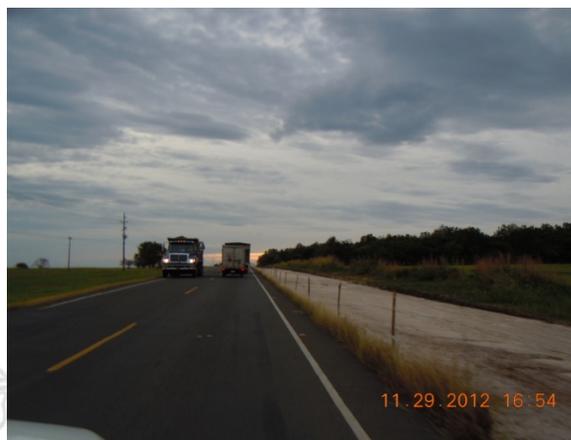
Fotografía 21 y Fotografía 22. Elementos canalizadores utilizados para zonas de trabajo del proyecto Cañas - Liberia, Estos elementos elaborados en campo básicamente son palos con cintas retroreflectivas. Fecha 29/11/2012

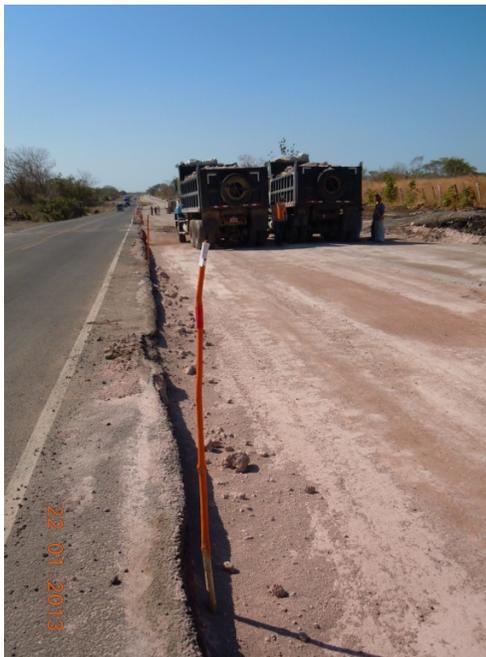
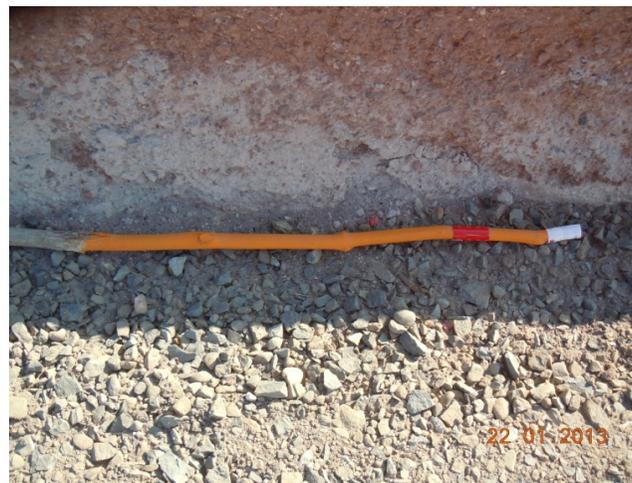
Por ejemplo, con respecto a los elementos delimitadores, estos se encuentran colocados a una altura y distancia de separación homogénea, en campo el día de la visita se pudo observar la adición de cinta retroreflectiva a una altura similar y pintura anaranjada.

Fotografía 28 y Fotografía 29. Delimitadores elaborados en campo. Fecha: 22/01/2013

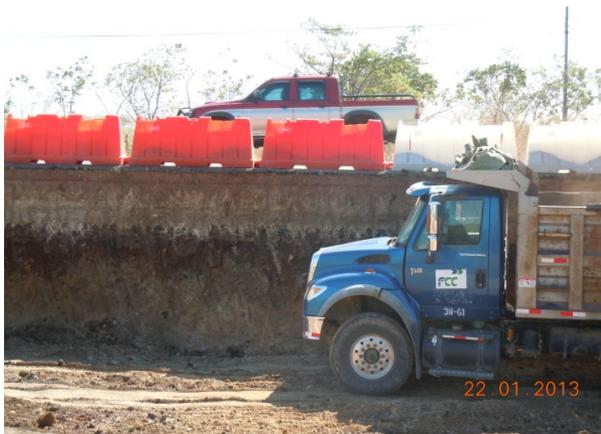
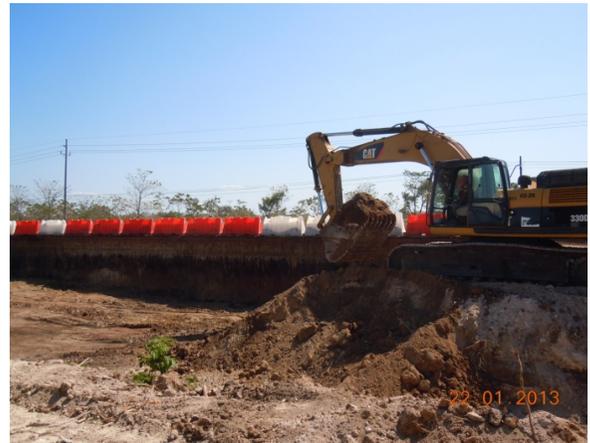
Con respecto a la diferencia de niveles entre la calzada principal y la zona de trabajo, se pudo comprobar el día de la visita realizada el 22 de enero del 2013, que existen frentes de trabajo en el proyecto en donde todavía se presenta esta situación (Ver las Fotografías 30 y 31).

Fotografía 30 y Fotografía 31. Desnivel en zona de trabajo de aproximadamente 2 metros.
Fecha: 22/01/2013

Si bien es cierto en el frente de trabajo se observó la colocación de barreras de plástico tipo New Jersey rellenas con agua o arena, de forma continua y entre lazadas, es criterio de esta auditoría que la diferencia de niveles entre la vía existente y la zona de trabajo es considerable y podría ocasionar accidentes serios, por lo que se recomienda colocar sistemas de mayor capacidad de contención de vehículos cuando se desarrollen estas situaciones en el proyecto.

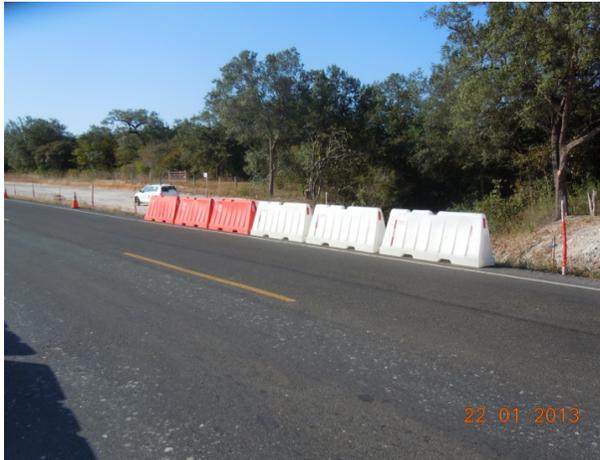
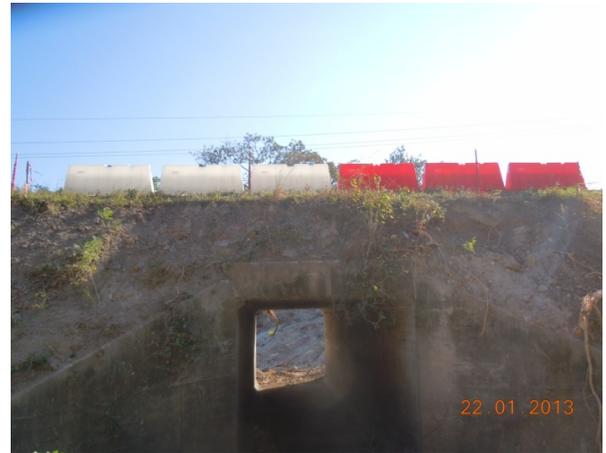
Cabe mencionar que en algunos frentes de obra, en su mayoría en puentes o alcantarillas de cuadro, se observó la colocación de barandas plásticas solamente donde se encontraba el obstáculo y sin zona de transición, lo cual no es recomendado según la buenas prácticas de la ingeniería y los manuales internacionales (En el instructivo de seguridad vial para el proyecto, el auditor de seguridad vial indica que una barrera de contención tipo Guardián de 1,829 metros de largo y 1,067 de altura se recomienda tener una longitud de barrera de 30 metros antes y 30 metros después del punto peligroso) .

Fotografía 32 y Fotografía 33. Insuficiente colocación de elementos de contención en sitio de alta peligrosidad. Fecha: 22/01/2013

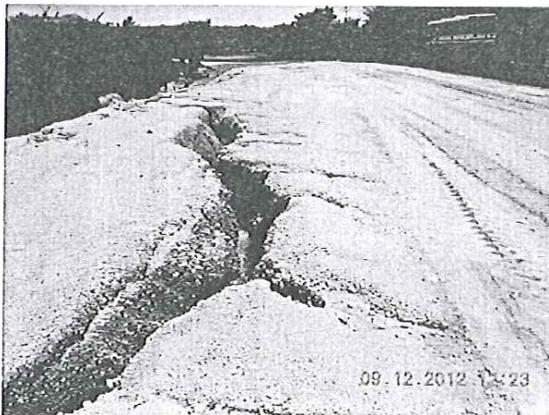
Durante las visitas realizadas al proyecto en los meses de agosto a octubre del 2012 se ha observado a lo largo del proyecto -y en algunos tramos de manera generalizada- la existencia de grietas y canales en los sitios en donde se ha colocado y compactado la capa de material de préstamo, , al parecer formados por el escurrimiento del agua superficial producto de la época de lluvias. Preocupa a esta auditoría el estado actual de dicha capa, ya que en algunos casos fue posible observar que estas grietas poseen profundidades considerables (hasta 2,0 m. de profundidad), tal y como se muestran en las siguientes fotografías.

Fotografías 1 y 2: Grietas formadas en el material de préstamo colocado en el proyecto.
Fecha 12/09/2012. Estacionamiento193+780

Con respecto a este tema nos interesa conocer qué acciones de reparación tiene consideradas el contratista para la corrección de estos deterioros donde se ha perdido una cantidad importante del material ya colocado. Además conocer cuál es el criterio que la Supervisora y la Gerencia van a aplicar para la recepción final de estos tramos.

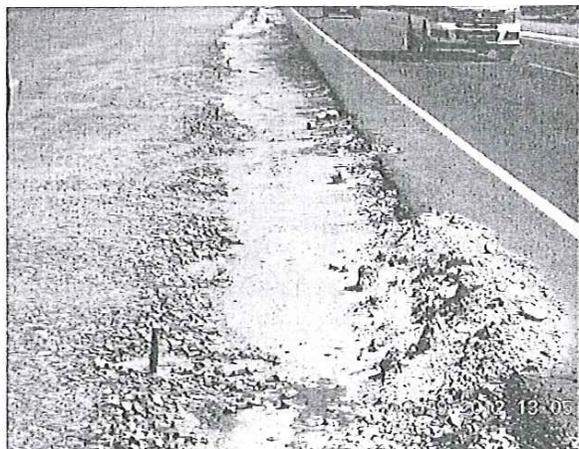
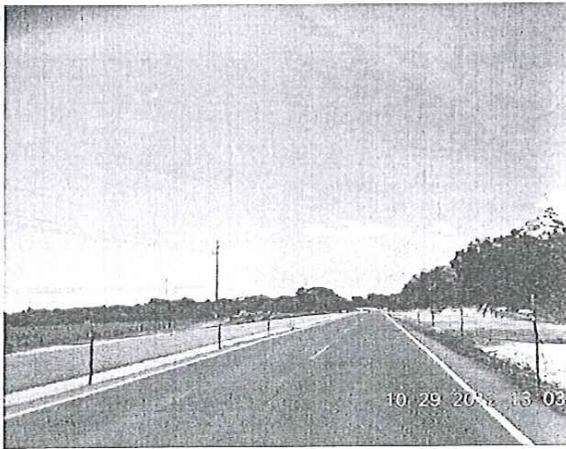
Durante la visita realizada al proyecto el día 29 de octubre del 2012 se pudo observar alrededor del estacionamiento 204+555 en ambos lados de la vía principal, una sección de aproximadamente 100 metros donde se colocó material granular, el cual posee visualmente un aspecto diferente en color y tamaño granulométrico al material de préstamo colocado desde el inicio de las obras en el proyecto.

Fotografías 5 y 4: Material granular colocado cerca del estacionamiento 204+555.
Fecha 29/10/2012

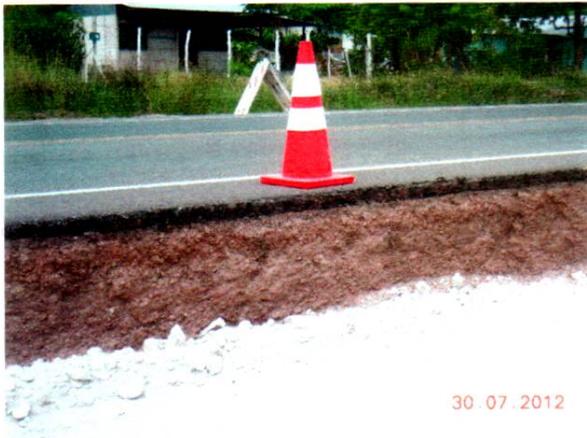
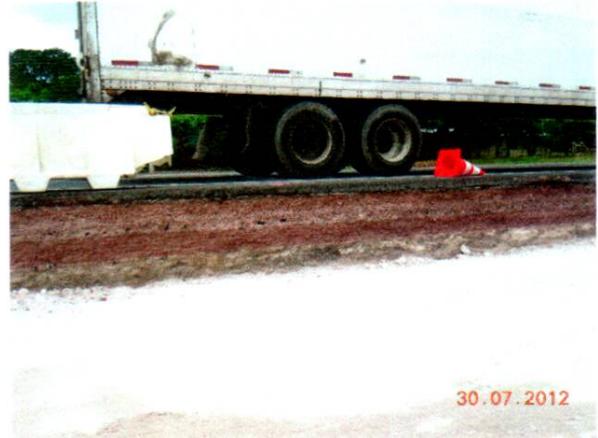
Estos dispositivos no reglamentados y utilizados en el proyecto no son efectivos para el control y canalización del tránsito en obra, ya que son poco visibles en horas del día y la noche, son imperceptibles para el usuario de la vía debido a que no todos tienen material retrorreflexivo (algunos son palos con dos cintas retrorrefletivas y otros utilizan solo malla anaranjada). Por otra parte, considerando que la diferencia de niveles entre la carpeta de ruedo existente y la superficie excavada donde se colocará el material de préstamo es considerable (algunos sitios ronda los 2m) estos elementos de seguridad no son efectivos para contener y redireccionar vehículos en caso de que el usuario pierda el control del vehículo y se salga de la vía, inclusive peatones o ciclistas podrían verse implicados en un accidente.

Fotografía 1 y 2. Diferencia de niveles entre las zonas de trabajo y la vía existente.
Fecha: 30/07/2012

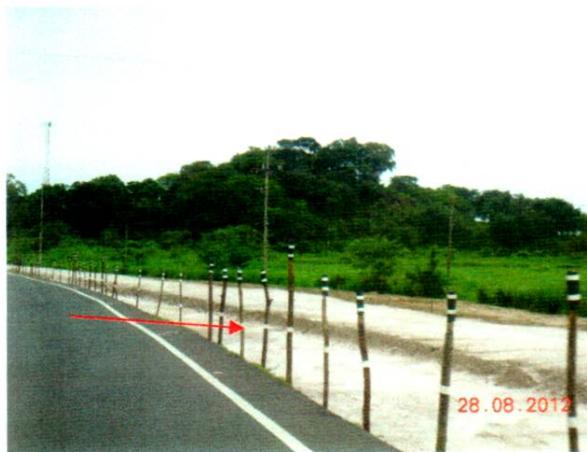
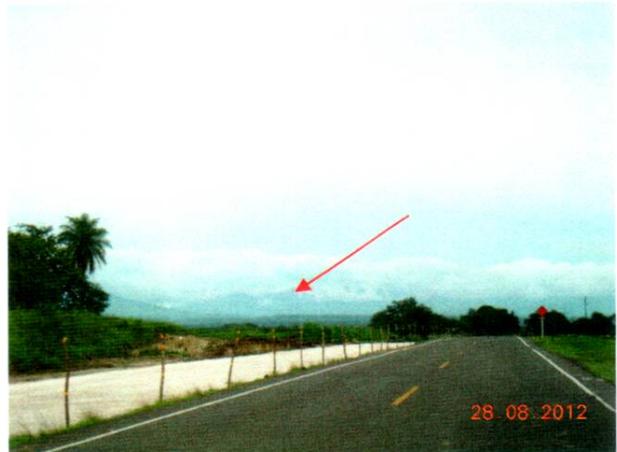
Fotografía 3 y 4. Elementos canalizadores utilizados, elaborados en campo para zonas de trabajo del proyecto Cañas - Liberia. Básicamente son palos con cintas retrorreflectivas.
Fecha 28/08/2012

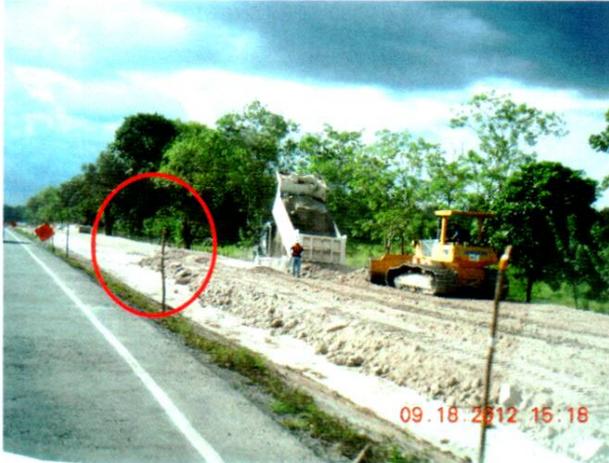
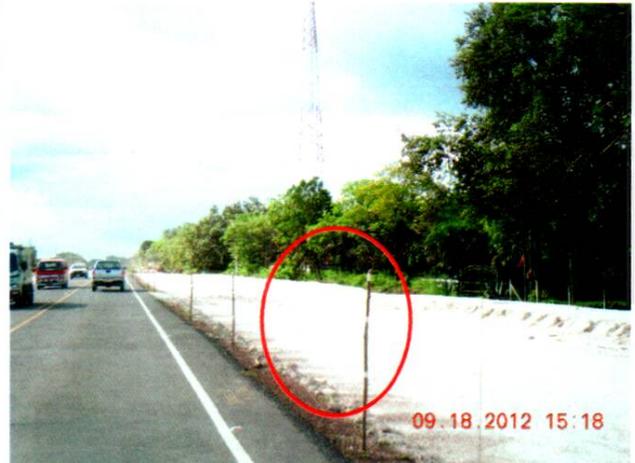
Fotografía 5 y 6. Elementos canalizadores utilizados, elaborados en campo para zonas de trabajo del proyecto Cañas - Liberia. Básicamente son palos con cintas retroreflectivas.
Fecha 18/09/2012

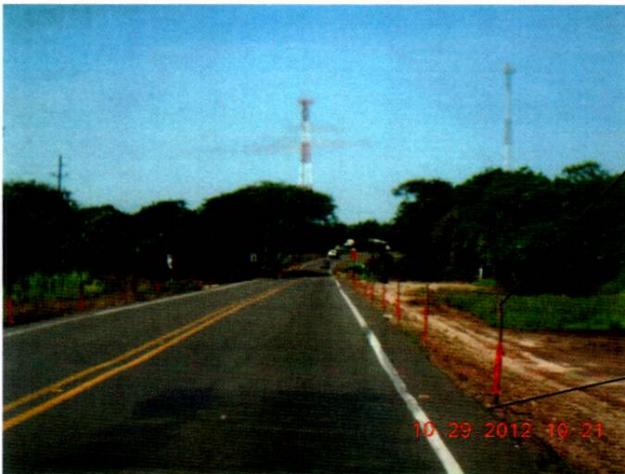
Fotografía 7 y 8. Elementos canalizadores elaborados en campo para zonas de trabajo del proyecto Cañas - Liberia. En este caso son palos con malla anaranjada.
Fecha 29/10/2012
