Proyecto: LM-PI-AT-056-2012

EVALUACIÓN DE PROYECTOS DE CONSERVACIÓN VIAL, RED VIAL NACIONAL PAVIMENTADA

LICITACIÓN PÚBLICA N°2009LN-000003-CV

INFORME FINAL

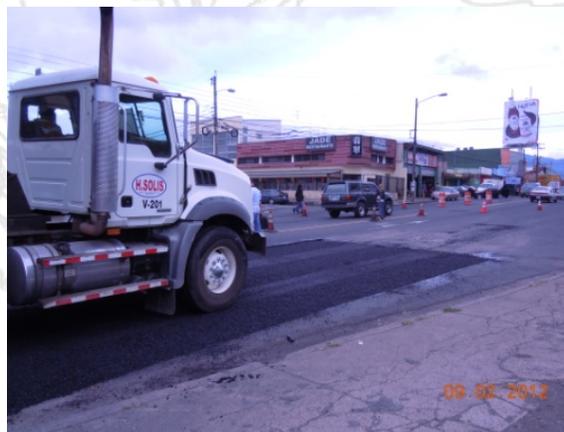
El 9 de febrero del presente año se observó la colocación de traba en un bacheo realizado 200 m Sur de la rotonda de la “Y Griega”, carretera a Desamparados. El inspector de la obra por parte de la Administración mencionó que esta mezcla esparcida como traba era necesaria porque si no se colocaba, el riego de liga se enrollaba en las llantas y se deterioraba el área preparada. Sin embargo, en la siguiente Fotografía se puede ver que esta mezcla es extendida en toda el área del bache y no solo en la huella por donde pasan las llantas de la vagoneta. El bache tenía un espesor promedio aproximadamente de 5 cm.

Fotografía 1: Colocación de “traba” para la entrada de la vagoneta con mezcla asfáltica.
Ubicación: Radial Desamparados. Zona 1.1. Fecha de la visita: 9 de febrero 2012.
Fuente: Unidad de Auditoría Técnica, LanammeUCR.

De acuerdo con criterio del Equipo Auditor y a las buenas prácticas de ingeniería, este procedimiento de construcción es inadecuado debido a que la primera capa delgada de mezcla asfáltica que se aplica, conocida como “traba” o “tackcoteo”, será muy difícil de compactar eficientemente debido a su espesor y a la rapidez con que se enfría la mezcla, especialmente cuando se coloca en áreas extensas. Al no compactarse adecuadamente, se convierte en un plano de falla (ver la Ilustración 3) entre la mezcla que se coloca encima (Espesor 2) y la capa inferior (base), lo que pone en riesgo la durabilidad de la intervención realizada. Aunado a esto, el porcentaje de vacíos producto de la inapropiada compactación incidirá en una prematura aparición de deterioros, haciendo incurrir a la Administración en procesos inefectivos con respecto al fin del mantenimiento de la Red Vial Nacional y poniendo en riesgo la inversión que hace.

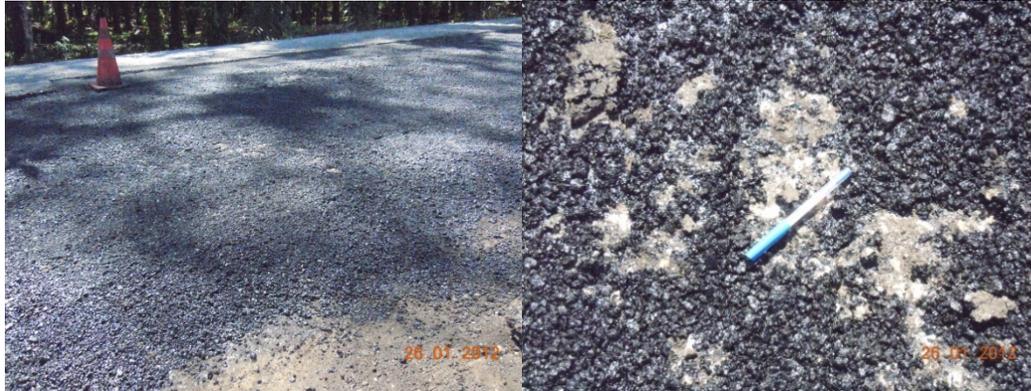
Caso similar se observó por parte del Equipo Auditor en la Zona 4-3 de la zona sur del país, específicamente en la localidad de Venecia de Osa, sobre la Ruta Nacional No.2. En este sitio se estaba construyendo un bache que no alcanzaba los 5 cm de espesor. Siendo un espesor mínimo se utilizó mezcla asfáltica suelta como “traba” tal y como se puede observar en la próxima Fotografía.

Fotografía 2: Colocación de “traba”. Ubicación: Ruta Nacional No.2, Venecia, Zona 4-3 de la Zona Sur.
Fecha de la visita: 26 de enero 2012. Fuente: Unidad de Auditoría Técnica, LanammeUCR.

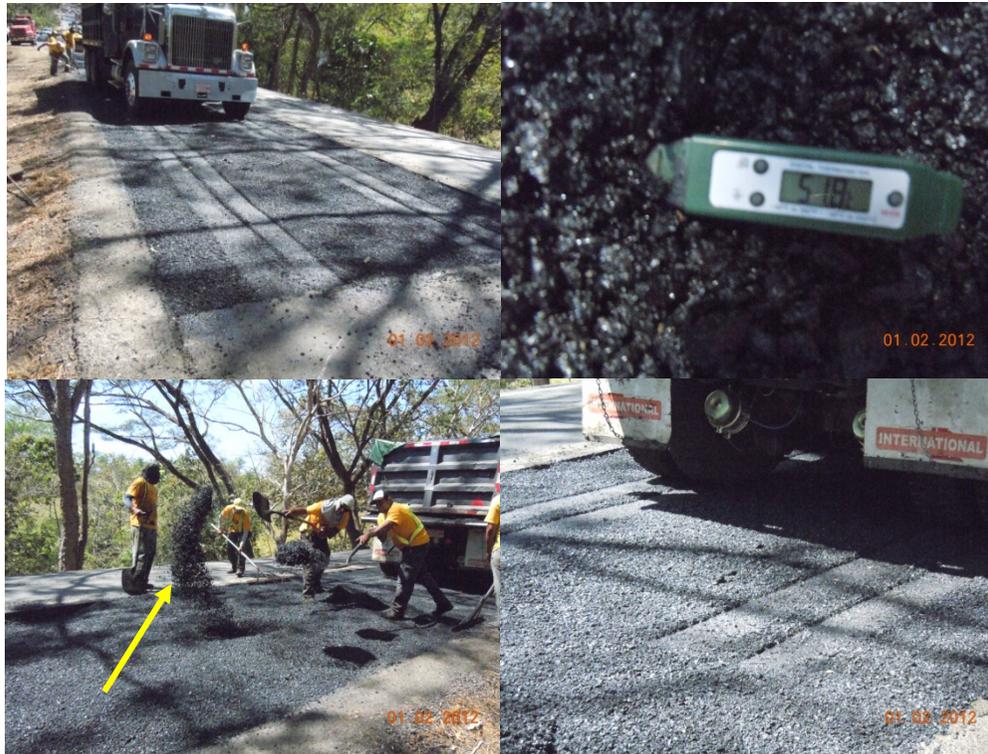
De igual forma en la Ruta Nacional No.1, aproximadamente 200 m hacia Guanacaste, desde el puente sobre el Río Lagarto, se encontraron labores de bacheo (Fotografía 3), en las que se observaron espesores variables a lo largo del área a bachear. Los espesores variaban de 2 cm a 12 cm. En este caso, se colocó “traba” con un espesor variable y considerable, la cual utilizaban, según el inspector presente, también como prenivelación. Esta mezcla asfáltica era lanzada para acomodarla en toda el área del bache, cubriendo totalmente el riego de liga. Esta capa no se compactó y mientras se hacía esta labor de acomodo, el inspector realizó algunas mediciones de temperatura. Los valores obtenidos alcanzaban los 50°C luego de 4 a 5 minutos de haber sido lanzada en la superficie. Lo anterior implica una temperatura suficientemente baja como para no lograr uniformizar la capa de mezcla asfáltica de forma adecuada en la compactación.

Fotografía 3: Colocación de “traba”. Ruta Nacional No.1, Río Lagarto, Guanacaste, Zona 2-2.
Fecha de la visita: 1 de febrero 2012. Fuente: Unidad de Auditoría Técnica, LanammeUCR.

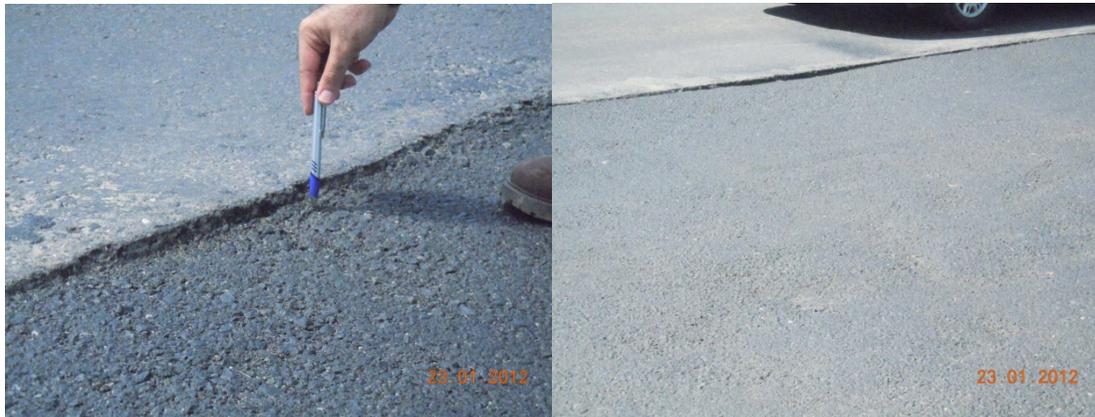
cm a 2 cm (ver Fotografía 4). No se estaba trabajando en el sitio este día y tampoco se indicada la fecha de colocación de la mezcla asfáltica.

Fotografía 4: Baches inconclusos en la Zona 5-2 de Limón, Ruta Nacional No.32. Ubicación: Frente al Restaurante Rancho Pantera. Fecha de la visita: 23 enero 2012. Fuente: Unidad de Auditoría Técnica, LanammeUCR.

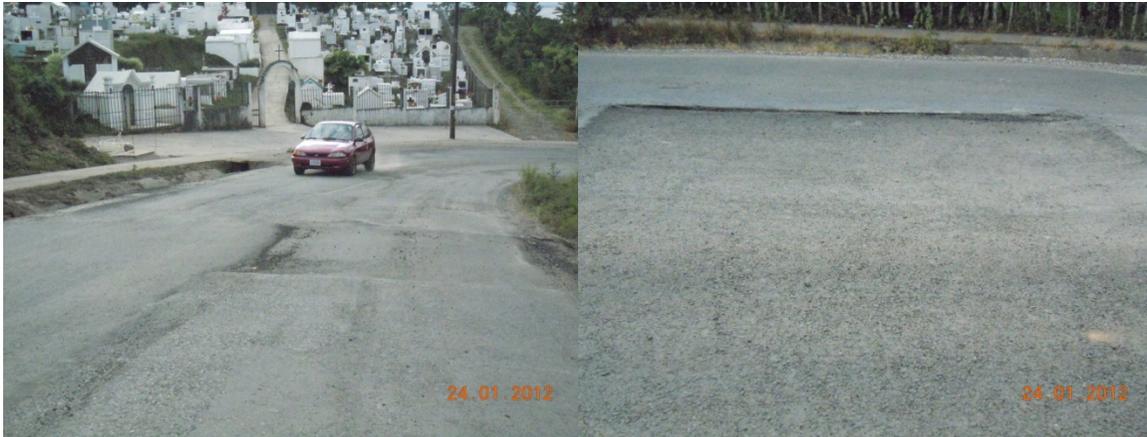
El 24 de enero del 2012, se realizó una visita a la Zona 4-2, línea 8, de la Zona Sur. Estas labores se encontraron en la Ruta Nacional No.237, en el tramo que va del centro de la localidad de San Vito hacia el hospital de San Vito (Fotografía 5), vía que se dirige hacia Agua Buena. Se encontraron bacheos que no fueron terminados el día que se realizaron. No se indicaba la fecha de colocación.

Fotografía 5: Baches inconclusos en la Zona 4-5 Zona Sur, Ruta Nacional No.237. Ubicación: San Vito de Coto Brus. Fecha de la visita: 24 enero 2012. Fuente: Unidad de Auditoría Técnica, LanammeUCR.

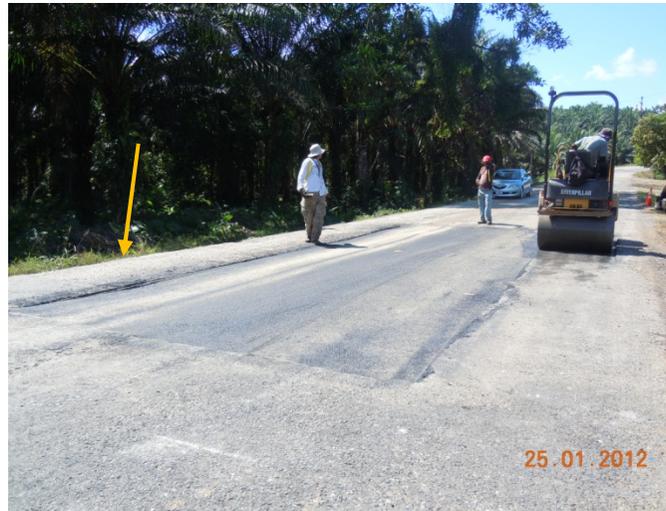
El 25 de enero del 2012 se visitó la Zona 4-3 de la Zona Sur, Línea 7. En esta visita se observaron labores de bacheo en la Ruta Nacional No.2 (Fotografía 6), específicamente en la localidad de Venecia del cantón de Osa. Este día se pudo observar un frente de obra donde se estaba colocando mezcla asfáltica como bacheo formal. Sin embargo, al finalizar la jornada, el bache que se estaba construyendo, no pudo ser completado hasta el nivel de superficie de la capa de rodamiento existente, debido a que la mezcla no alcanzó, según el inspector presente en la obra. Al igual que los casos anteriores el espesor faltante alcanzaba de 1 cm a 2 cm.

Fotografía 6: Bache inconcluso en la Zona 4-3, Ruta Nacional No.2. Ubicación: Localidad de Venecia de la Zona Sur. Fecha de la visita: 25 enero 2012. Fuente: Unidad de Auditoría Técnica, LanammeUCR.

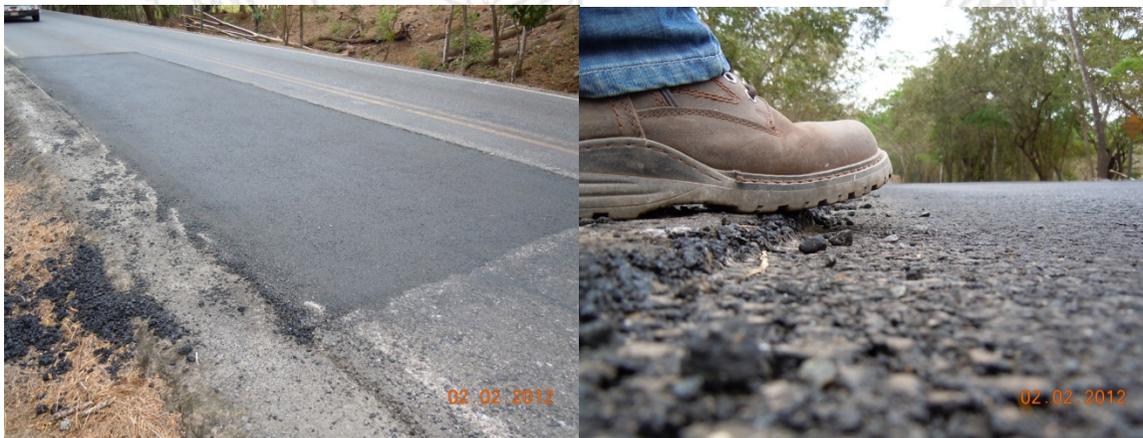
Fotografía 7: Bache inconcluso en la Zona 2-2 de Cañas, ubicado aproximadamente 300 m Noroeste del puente sobre el río Lagarto, Ruta Nacional No.1. Fecha de la visita: 1 y 2 de febrero 2012. Fuente: Unidad de Auditoría Técnica, LanammeUCR.

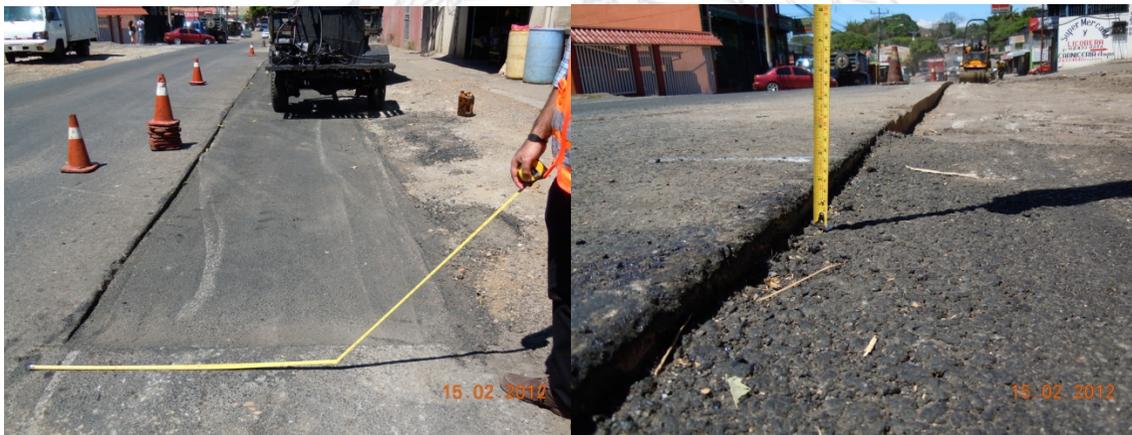
Fotografía 8: Bache inconcluso en la Zona 1-4 de Alajuela, ubicado aprox. 400 m norte del Rest. La Princesa Marina, Barrio San José de Alajuela, Ruta Nacional No.118. Fecha de la visita: 15/02/2012. Fuente: Unidad de Auditoría Técnica, LanammeUCR.

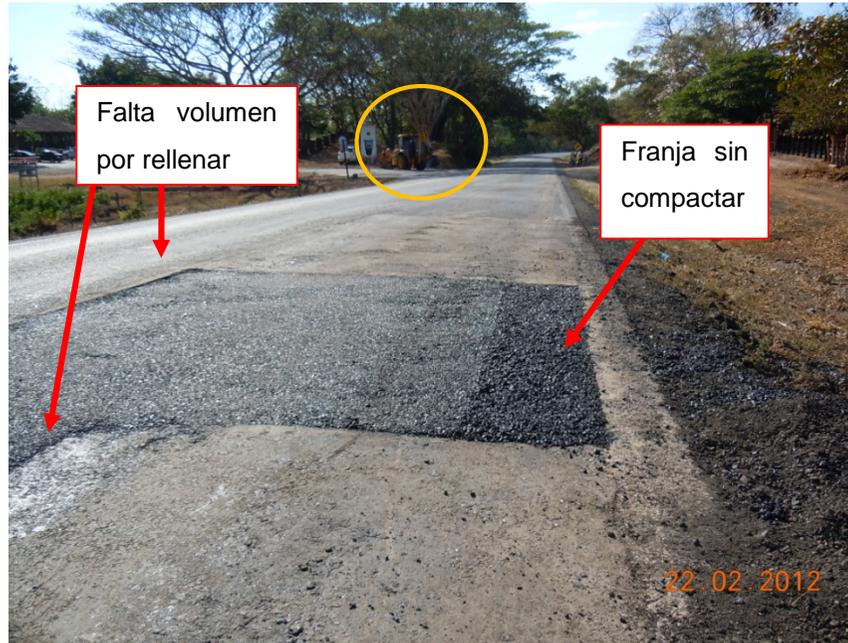
Fotografía 9: Bache inconcluso en la Zona 3-1 de Puntarenas, Ruta Nacional No.1. Ubicación: aproximadamente 100 m antes de la entrada del Restaurante Monteverde en Guacimal de Puntarenas. Fecha de la visita: 22 de febrero 2012. Fuente: Unidad de Auditoría Técnica, LanammeUCR.

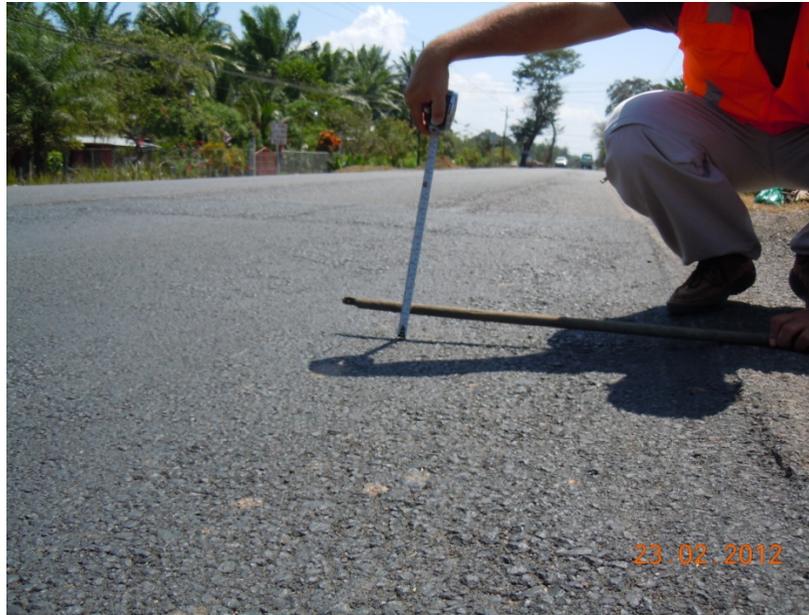
Fotografía 10: Bache sin terminar en la Zona 3-2 Quepos, localidad de La Palma, Tramo Loma – Parrita. Ruta Nacional No.34. Fecha de la visita: 23 de febrero 2012. Fuente: Unidad de Auditoría Técnica, LanammeUCR.

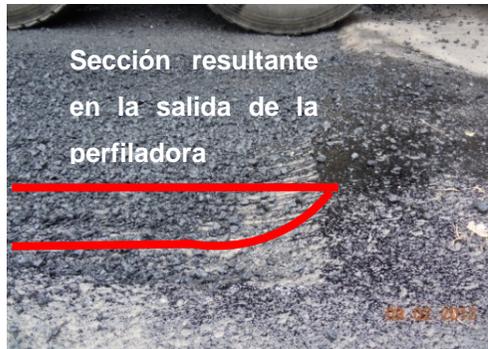
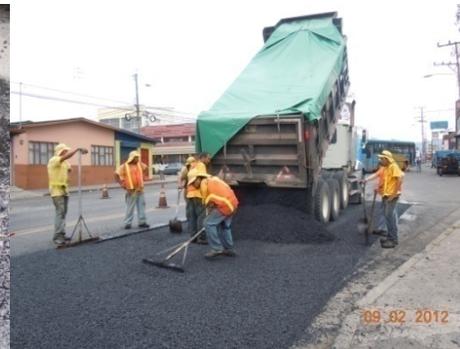
Se ha observado en diferentes giras realizadas por el Equipo Auditor, una construcción inadecuada de las juntas de la mezcla asfáltica en la actividad de bacheo. Tal como se muestra en la Fotografía 11, pertenecientes a trabajos de bacheo en la Radial a Desamparados (Ruta Nacional No.209), al utilizar la máquina perfiladora para la remoción de la mezcla asfáltica deteriorada, los extremos presentan una sección variable. Esta situación hará que existan secciones del material a compactar donde el espesor será inferior al mínimo recomendado (tres veces el tamaño máximo nominal del agregado que conforma la mezcla asfáltica de acuerdo con el Cartel de la Licitación Pública N°2009LN-000003-CV).

Fotografía 11: Zona 1-1 San José, bacheo con uso de perfiladora.
Ubicación: Ruta Nacional No.209, sección 19053, 100 m sur de Rotonda Y Griega.
Fecha: 09/02/2012. Fuente: Unidad de Auditoría Técnica, LanammeUCR.

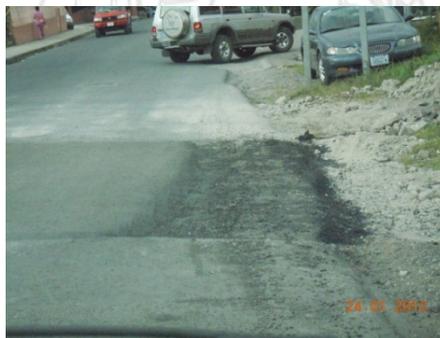
Fotografía 12: Zona 4-2 Sur, bacheo inconcluso. Ubicación: Ruta Nacional No.237, San Vito de Coto Brus. Fecha: 24/01/2012. Fuente: Unidad de Auditoría Técnica, LanammeUCR.

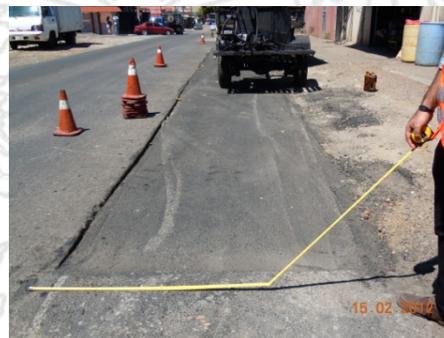
Fotografía 13: Zona 1-4 Alajuela, bacheo realizado con juntas no verticales e irregulares. Ubicación: Ruta Nacional No.118, aprox. 300 m Norte del Rest. Princesa Marina. Fecha: 15/02/2012. Fuente: Unidad de Auditoría Técnica, LanammeUCR.

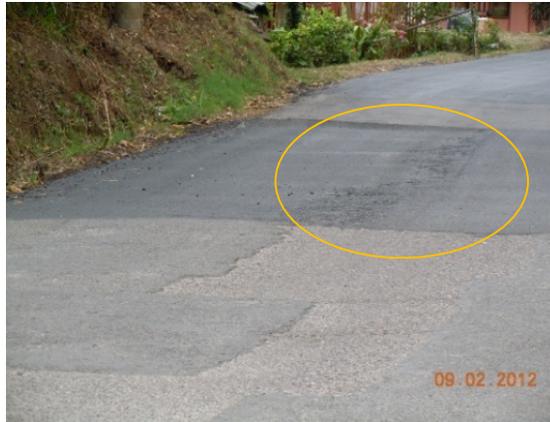
Fotografía 14: Zona 1-9 Heredia, bacheo realizado sin juntas definidas.
Ubicación: Ruta Nacional No.220, sección 40270, aprox. 150 m desde cruce con Ruta Nacional No.308 hacia cruce con Ruta N°32. Fecha: 09/02/2012.
Fuente: Unidad de Auditoría Técnica, LanammeUCR.

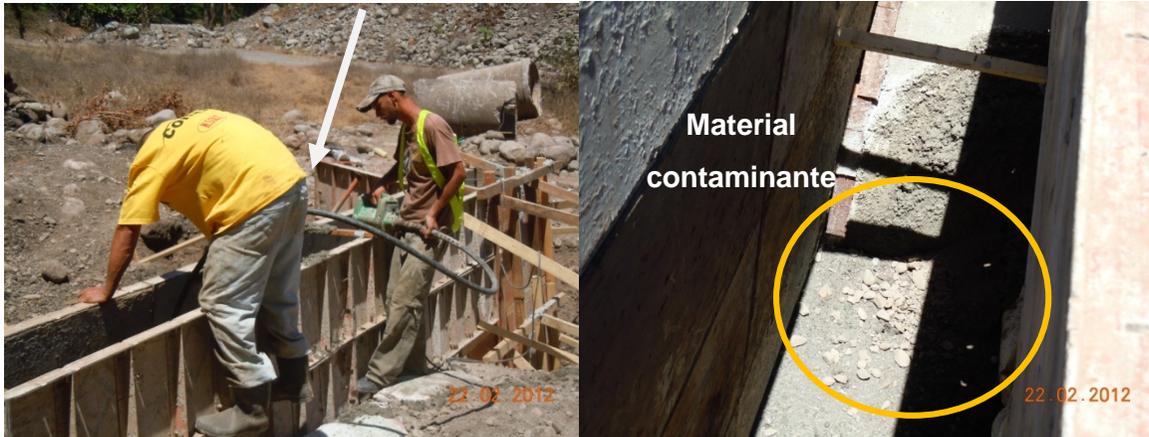
Fotografía 15: Ubicación del agregado grueso dentro del encofrado cuando se colocaba concreto, 23/02/2012.
Ubicación: Ruta Nacional No.742 accesos al puente provisional sobre el Río Barranca en San Gerónimo,
Esparza. Fuente: Unidad de Auditoría Técnica, LanammeUCR.

La colocación de la mezcla de concreto sobre el material suelto mencionado, puede crear vacíos durante la fragua. Esto significa que puede presentarse un plano de falla a lo largo de esa superficie, a raíz de un sismo o de las cargas de diseño, que provoque grietas o fisuras, promoviendo el deterioro o una falla de la estructura del cabezal.

Asimismo, al estar expuesto a la corriente del río durante la época lluviosa, las fisuras que se desarrollen provocarán el contacto del refuerzo con el agua, teniendo como resultado corrosión y debilitamiento de la estructura.

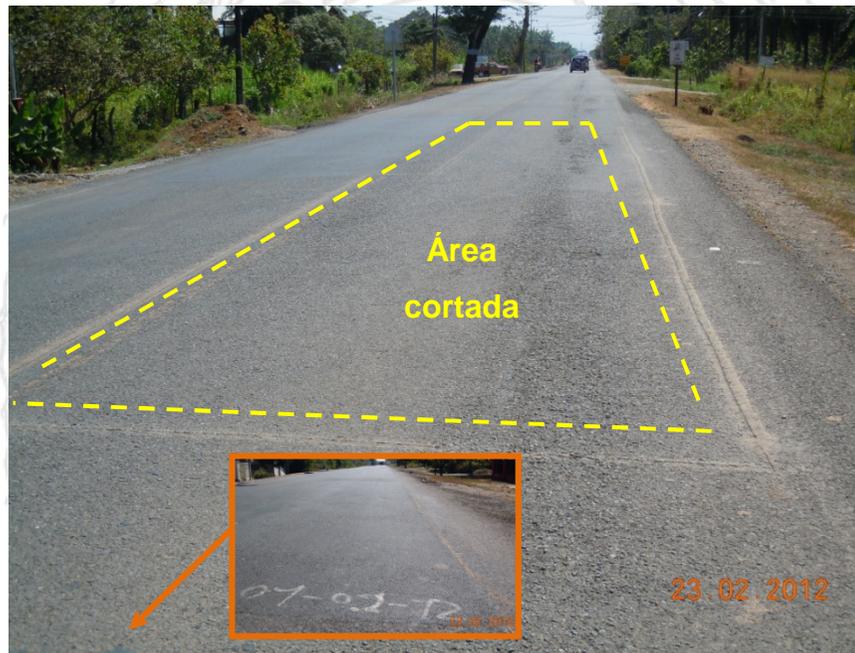
Fotografía 16: Zona 3-2 Quepos. Área recortada, no se concluyó el bacheo.
Ubicación: Ruta Nacional No.34, localidad de La Palma, Parrita.
Fuente: Unidad de Auditoría Técnica, LanammeUCR.

El hecho de realizar cortes y dejarlos abiertos, acelera la aparición de deterioros producto de la infiltración de aguas superficiales. Esto es especialmente dañino cuando las grietas producidas con la sierra permanecen expuestas por lapsos prolongados.

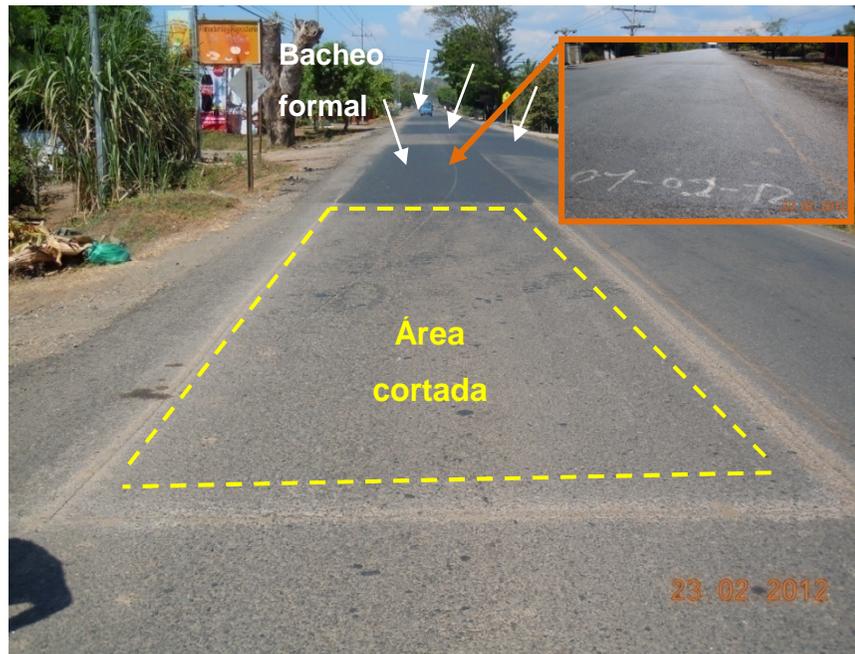
Fotografía 17: Zona 3-2 Quepos. Área cortada junto a bacheos formales.
Ubicación: Ruta Nacional No.34, localidad de La Palma, Parrita.
Fuente: Unidad de Auditoría Técnica, LanammeUCR.

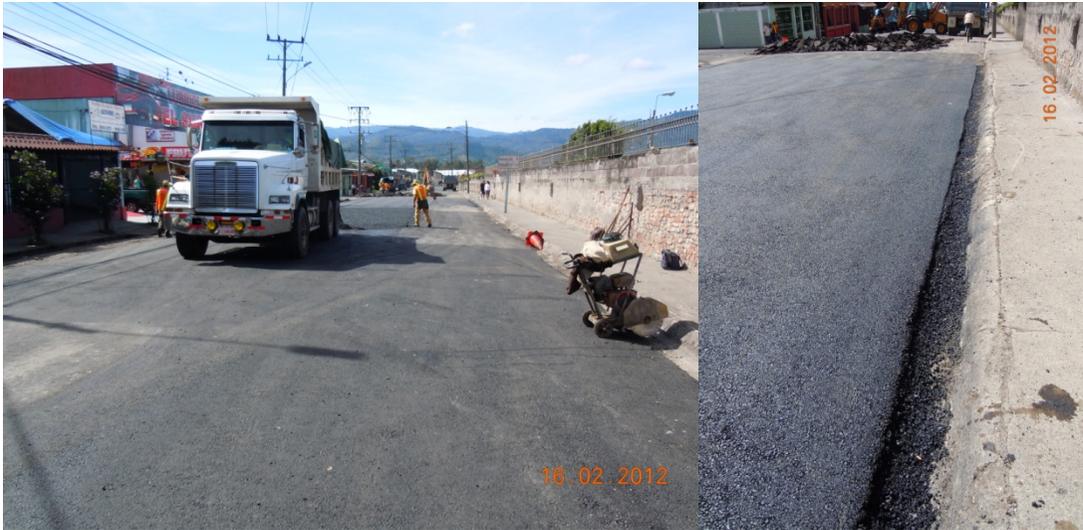
Fotografía 18: Bacheo realizado en la Ruta Nacional No.236. Costado Este del cementerio de Cartago. Fecha de la visita: 16 de febrero 2012. Fuente: Unidad de Auditoría Técnica, LanammeUCR.

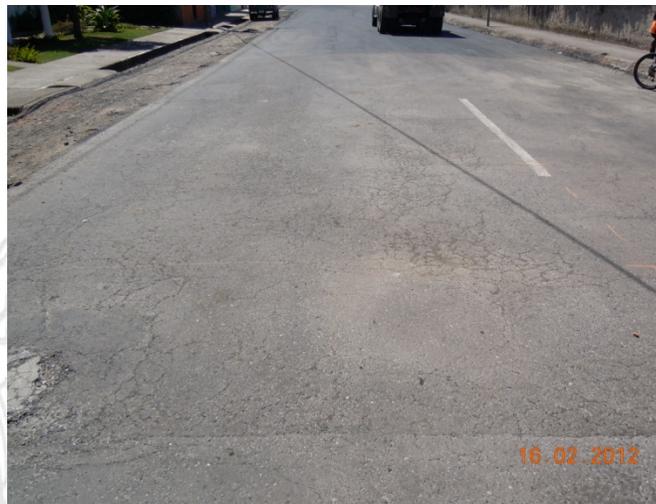
Como se puede ver, la intervención con bacheo resulta más costosa para el tramo analizado de la vía, el cual presenta agrietamiento tipo “cuero de lagarto” (grietas interconectadas) en la Fotografía 19. Este agrietamiento acelera el deterioro debido a la infiltración de agua, lo que produce huecos rápidamente mediante el desprendimiento de la capa asfáltica.

Fotografía 19: Zonas con cuero de lagarto severo. Algunas zonas como estas no se atendieron.
Ubicación: Costado Este del cementerio de Cartago. Fecha de la visita: 16 de febrero 2012.
Fuente: Unidad de Auditoría Técnica, LanammeUCR.

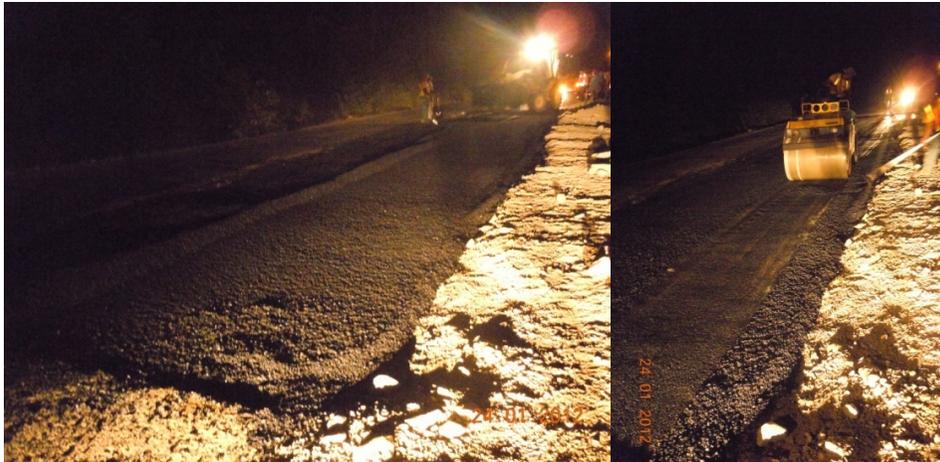
Fotografía 20: Construcción de bache de 27,50 m de largo y 3,60 m de ancho, con iluminación inadecuada. Ubicación: Palmar Norte Ruta Nacional No.2, aproximadamente 3,2 km de la intersección con la Ruta Nacional No.34, en dirección hacia Paso Real. Fuente: Unidad de Auditoría Técnica, LanammeUCR.

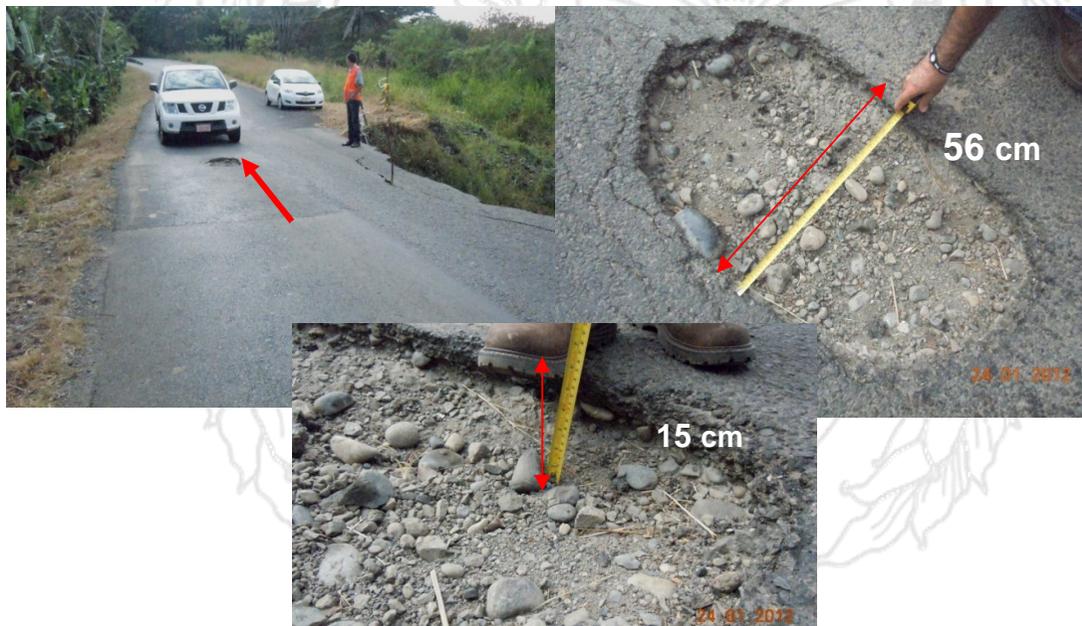
Fotografía 21: Zona 4-2 Zona Sur, Bache de 1 m de largo y 0,56 m de ancho y 15 cm de espesor.
Ubicación: Ruta Nacional No.237 aproximadamente 15 Km hacia San Vito desde la entrada a Paso Real.
Fecha: 24/01/2012. Fuente: Unidad de Auditoría Técnica, LanammeUCR.

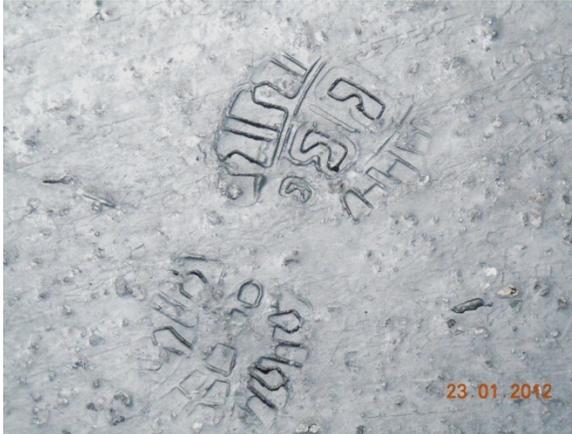
Fotografía 22: Huella al pisar la superficie de ruedo.
Ubicación: Ruta Nacional No.32 Aprox. Kilómetro 113. Fuente: Unidad de Auditoría Técnica, LanammeUCR.

- Existe una sección en la Ruta Nacional No.32, en el Kilómetro 113, que presenta exudación excesiva en la superficie del pavimento, a pocos días de su colocación. Esto evidencia deficiencias en la calidad del trabajo realizado y los materiales utilizados, así como una amenaza a la seguridad de los usuarios por el riesgo de derrapes.

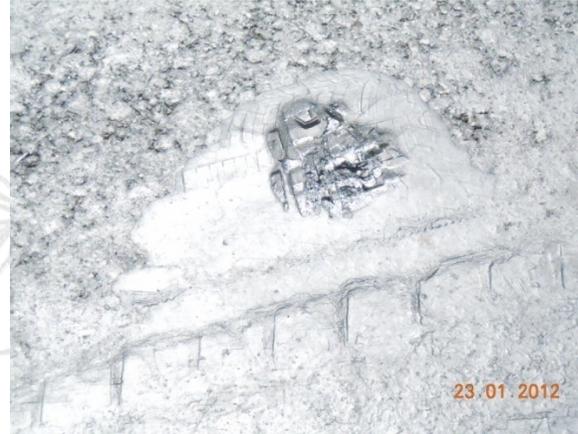
Fotografía 23: Huellas en superficie de ruedo.
Ubicación: Ruta Nacional No.32 Aprox. Kilómetro 113. Fuente: Unidad de Auditoría Técnica, LanammeUCR.

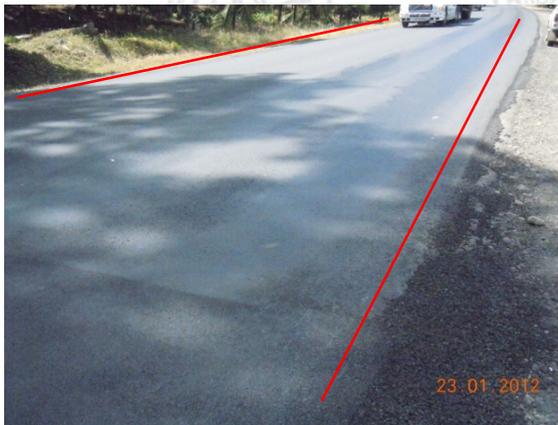
Fotografía 24: Zona con exudación.
Ubicación: Ruta Nacional No.32 Aprox. Kilómetro 113. Fuente: Unidad de Auditoría Técnica, LanammeUCR.

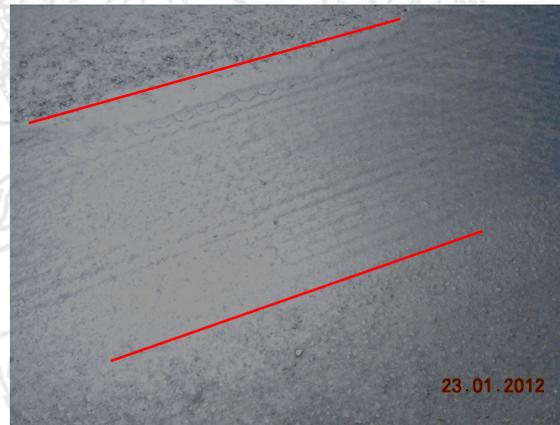
Fotografía 25: Huellas de los neumáticos.
Ubicación: Ruta Nacional No.32 Aprox. Kilómetro 113. Fuente: Unidad de Auditoría Técnica, LanammeUCR.

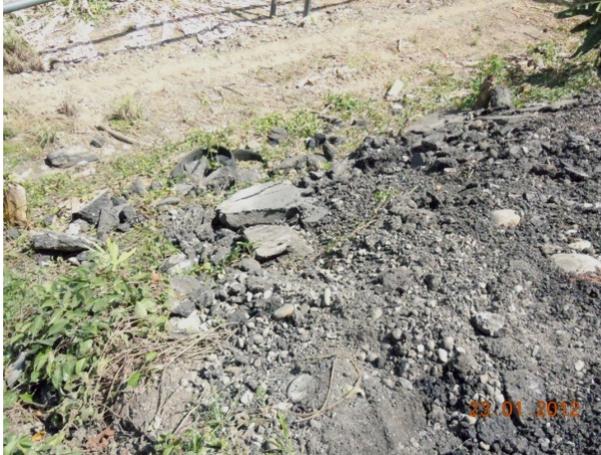
Fotografía 26: Zona 5-2 Limón. Escombros en margen de la vía. Ubicación: Ruta Nacional No.32 Aprox. Kilómetro 115+250 Frente a Rancho Pantera. Fuente: Unidad de Auditoría Técnica, LanammeUCR.

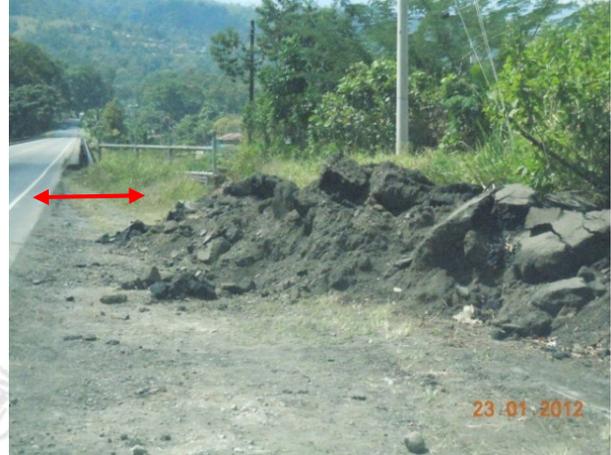
Fotografía 27: Zona 5-1 Guápiles. Escombros en margen de la vía. Ubicación: Ruta Nacional No.32 Aprox. Kilómetro 100+400 Contiguo a Río Pacuare. Fuente: Unidad de Auditoría Técnica, LanammeUCR.

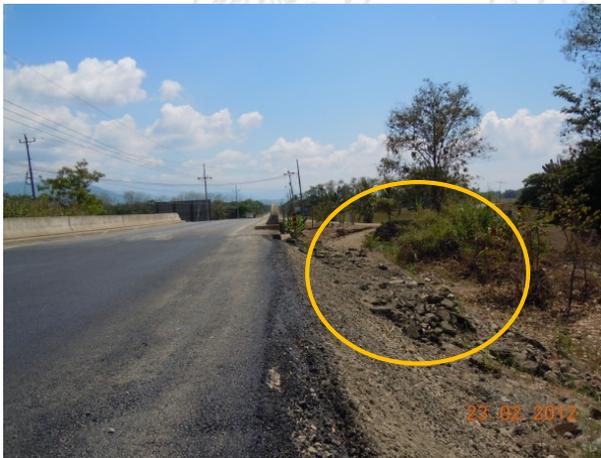
Fotografía 28: Zona 3-2 Quepos. Escombros junto al puente. Ubicación: Ruta Nacional No.34 Aprox. Kilómetro 82+300 Puente sobre Río Las Vueltas. Fuente: Unidad de Auditoría Técnica, LanammeUCR.

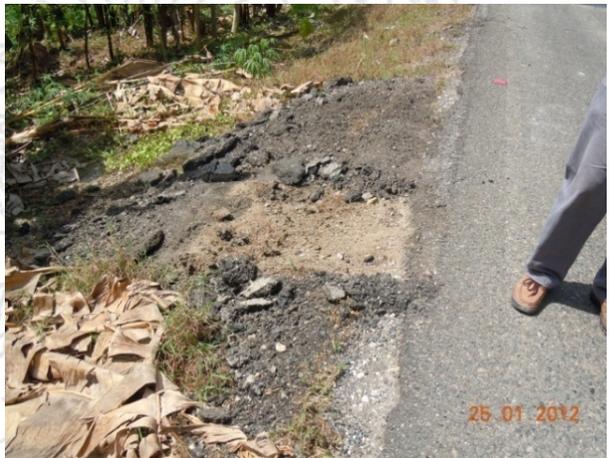
Fotografía 29: Zona 4-3 Sur. Escombros no retirados. Ubicación: Ruta Nacional No.2 Aprox. Kilómetro 280+800 Venecia de Palmar, en el cantón de Osa. Fuente: Unidad de Auditoría Técnica, LanammeUCR.

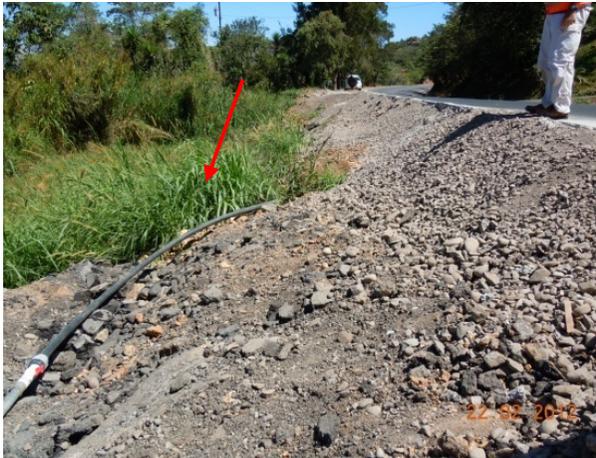
Fotografía 30: Zona 1-6 San Ramón. Escombros junto a hundimiento. Ubicación: Ruta Nacional No.1 Aprox. Kilómetro 5+200 desde cruce con Ruta 156 (entrada a San Ramón) hacia Puntarenas. Fuente: Unidad de Auditoría Técnica, LanammeUCR.

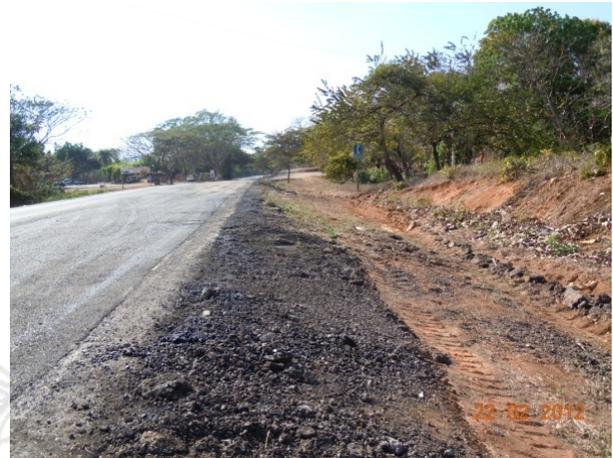
Fotografía 31: Zona 3-1 Puntarenas. Escombros frente a Restaurante Monteverde. Ubicación: Ruta Nacional No.1 Aprox. Kilómetro 119+200. Fuente: Unidad de Auditoría Técnica, LanammeUCR.

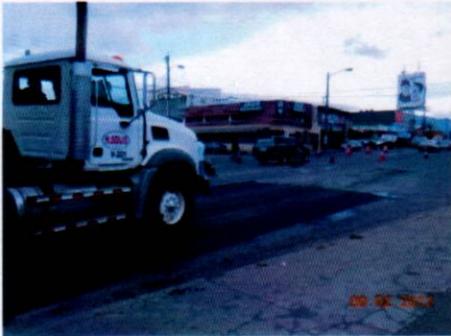
<p>Fotografía 1. 09/02/2012</p>	<p>Aplicación de "traba" para introducir la vagoneta con mezcla asfáltica dentro de la zona a bachear.</p>
<p>1-1 Radial Desamparados Frente a entrada a Parque de la Paz.</p>

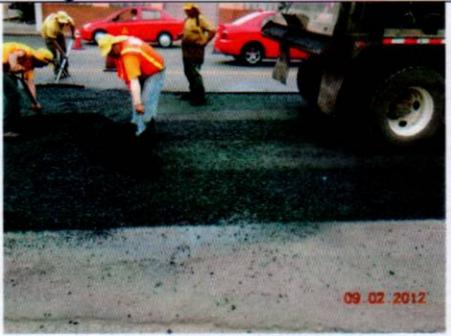
<p>Fotografía 2. 09/02/2012</p>	<p>Colocación de mezcla asfáltica, luego de colocada "la traba".</p>
<p>4-3 Ruta N°2 Venecia Zona Sur</p>

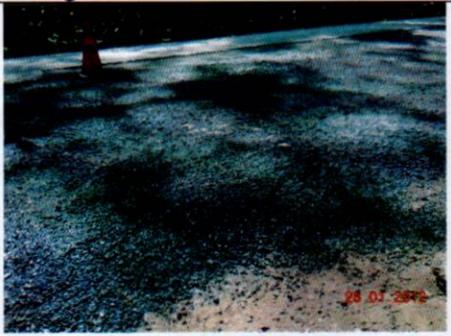
<p>Fotografía 3. 26/01/2012</p>	<p>Colocación de traba en bache.</p>
<p>4-3 Ruta N°2 Venecia Zona Sur</p>

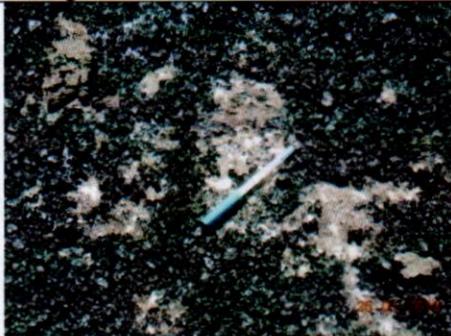
<p>Fotografía 4. 26/01/2012</p>	<p>Segregación de la mezcla asfáltica a causa de colocación de <i>traba</i> con pala y rastrillo en el área a rellenar.</p>

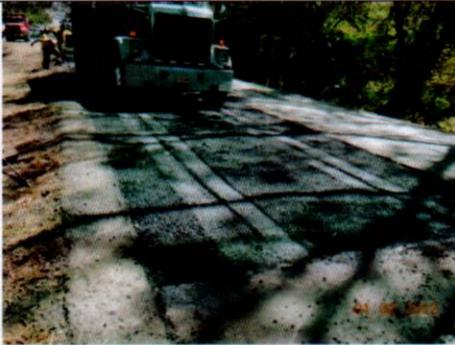
Fotografía 5. 01/02/2012	Introducción de la vagoneta sobre la mezcla extendida como <i>traba</i> . Bache extenso y de espesor variable.
2-2 Ruta N°1 Contiguo a Río Lagarto

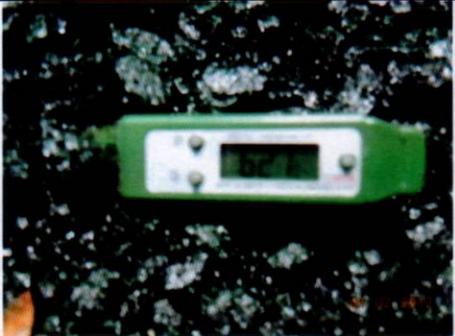
Fotografía 6. 01/02/2012	Descenso de la mezcla de <i>traba</i> hasta 62,7°C.

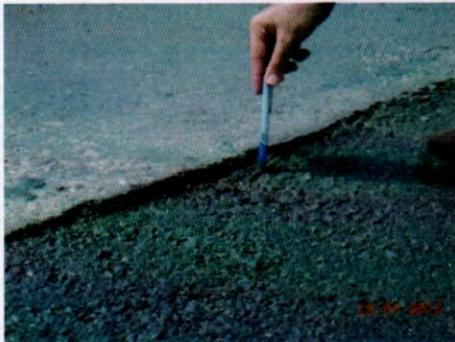
Fotografía 7. 23/01/2012	Espesor faltante de 2 cm a rellenar por bacheo inconcluso. Este espesor es imposible de compactar y puede provocarse trituración del agregado o segregación de la mezcla.

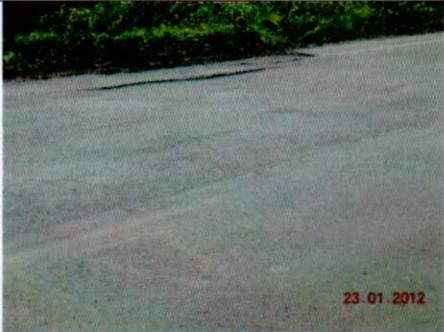
Fotografía 8. 23/01/2012	Bacheo con insuficiente mezcla para rellenar hasta la superficie. Además, se pueden notar deformaciones importantes.
3-1 Ruta N°1 Frente a Rest. Monteverde, Guacimal, Puntarenas.

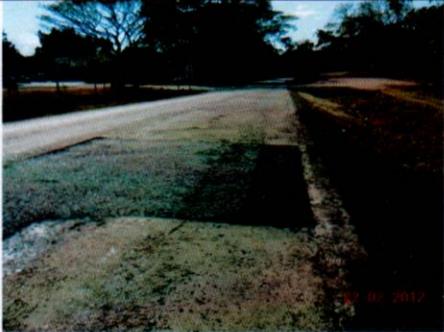
Fotografía 9. 22/02/2012	Bache inconcluso por falta de mezcla al término de la jornada. Se puede notar la falta de compactación en una franja del bache. La compactadora se retiró del sitio, en presencia del equipo auditor, antes de terminar la compactación de toda la superficie del bache. Según el inspector, en este bache se utilizó traba, y es común esta práctica en esta zona.
3-1 Ruta N°1 Frente a Rest. Monteverde, Guacimal, Puntarenas.

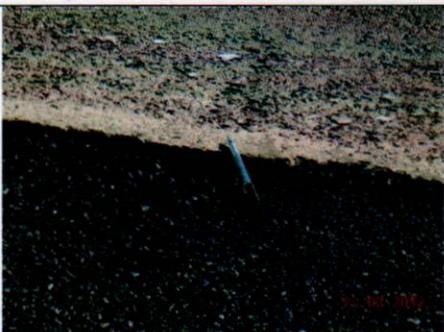
Fotografía 10. 22/02/2012	Bache inconcluso. Se puede notar que al término de la jornada falta aproximadamente 1cm, que según el inspector, se completaría al día siguiente.

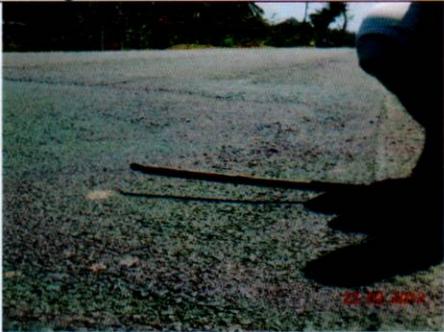
Fotografía 11. 23/02/2012	Bache inconcluso colocado el 01/02/2012. Nótese que la visita fue realizada 22 días después de colocada la mezcla asfáltica.
