Proyecto: LM-PI-AT-046-12

## EVALUACIÓN DE LA CALIDAD DEL MATERIAL DE BASE ESTABILIZADA Y RESISTENCIA A LA COMPRESIÓN.

**PROYECTO: Mejoramiento de la Ruta Nacional Nº 3. Sección: San Francisco de Heredia- San Joaquín de Flores-Río Segundo de Alajuela. Licitación Pública No. 2008LN-000017-0DI00.**

INFORME FINAL

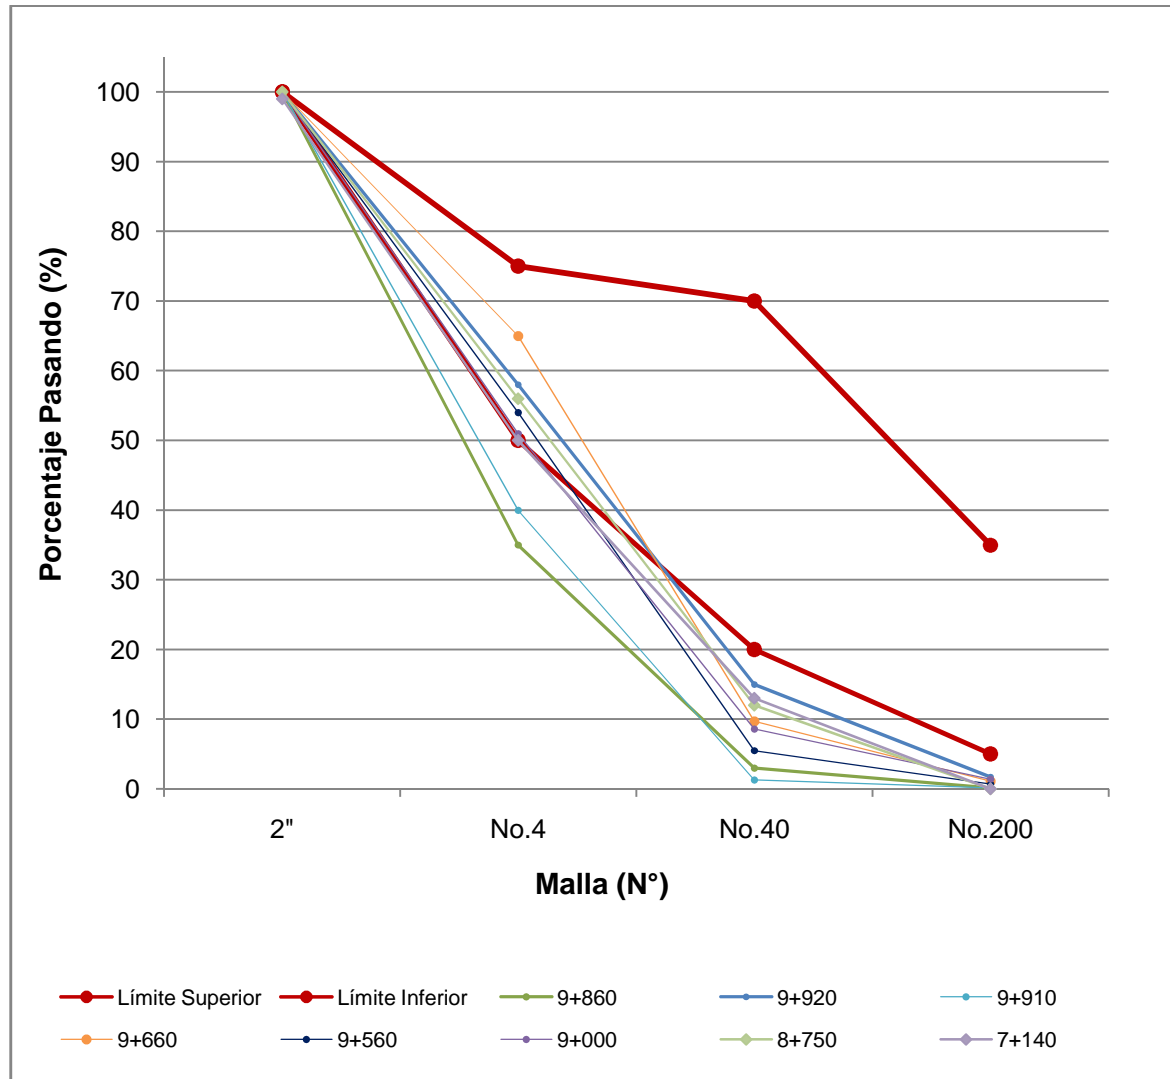
**Gráfico 1** Análisis granulométrico para el material de la base estabilizada BE-35 para los estacionamientos estudiados del proyecto Heredia-Alajuela, según datos de LanammeUCR

**Gráfico 1** se observa que para la malla N°4, N°40 y N° 200, los valores obtenidos de porcentaje pasando de material de base estabilizada de los estacionamientos estudiados, están fuera del límite inferior (específico de cada una de las diferentes mallas) de la especificación 308.02 del CR-77 para graduación de bases estabilizadas BE-35.

De acuerdo con la especificación del CR-77 sección 308.02, el valor debería ubicarse preferiblemente cercano al centro del rango especificado en esta normativa, y no cerca de los valores límites, a saber para el límite inferior el valor de 50% en el caso de la malla N°4, de 20% en el caso de la malla N° 40 y de 5% en el caso de la malla N° 200. Si se efectúa una comparación con los valores obtenidos para las muestras analizadas anteriormente, se determina que para las tres mallas mencionadas dichos valores se encuentran fuera del rango especificado. A nivel de producción no es conveniente mantener valores que se ubiquen en las proximidades o fuera de los valores límites de la especificación, debido a que la variación natural de un proceso productivo podría originar un incumplimiento.

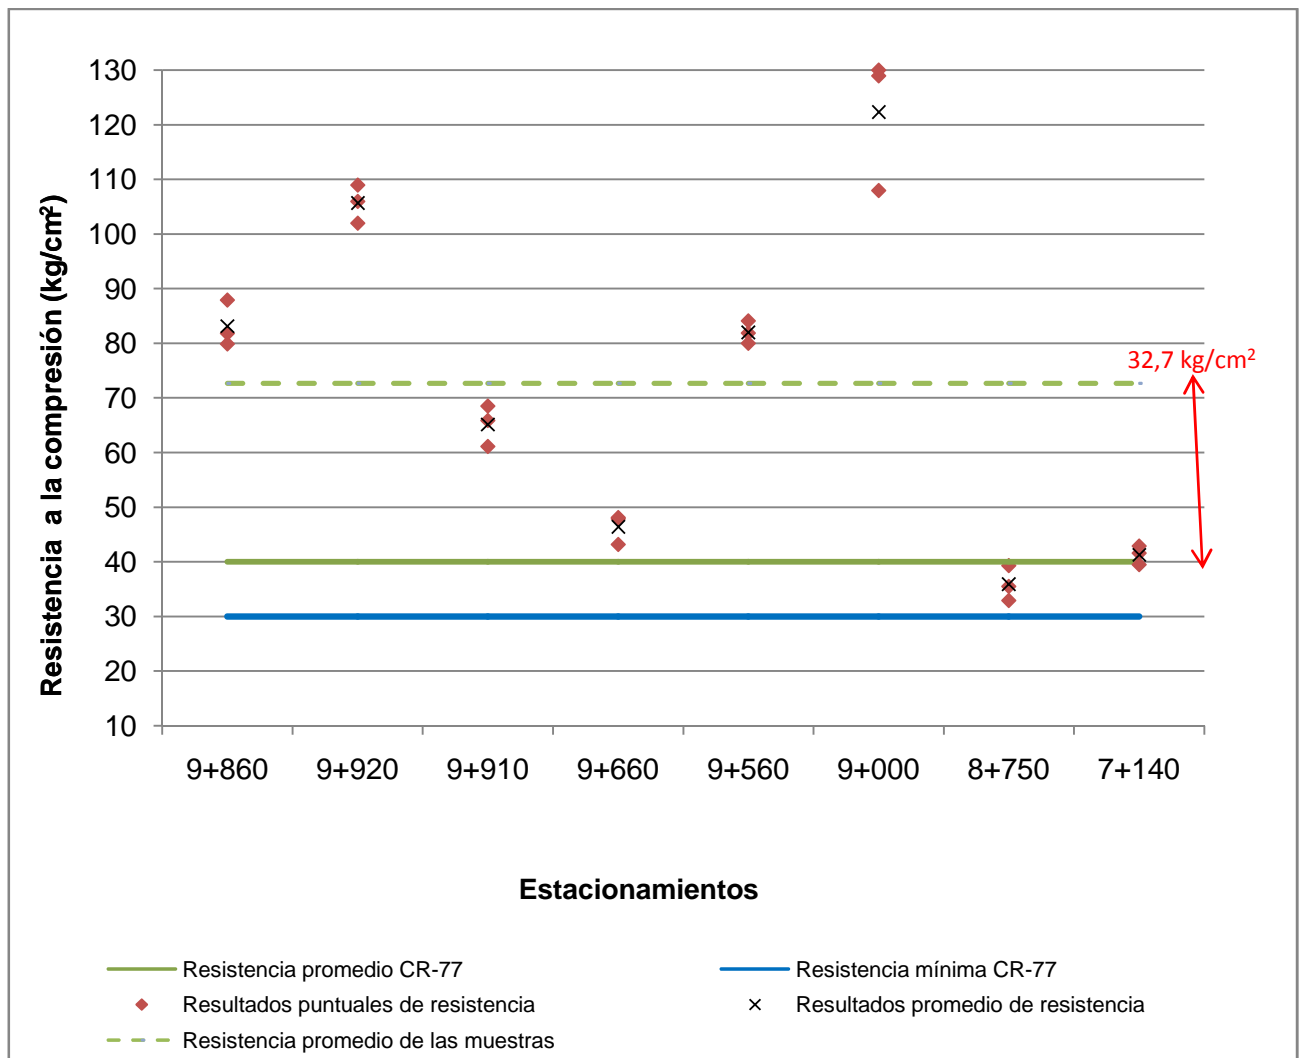
**Gráfico 2.** Análisis resistencia a la compresión para el material de la Base Estabilizada BE-35 para estacionamientos estudiados del proyecto Heredia-Alajuela, según datos de LanammeUCR

superan los valores definidos en el diseño (en ambos diseños analizados el valor es de  $40\text{kg/cm}^2$ ), asociada con una alta rigidez, que hace susceptible la base estabilizada con cemento al agrietamiento.

En este gráfico también se puede observar que existe una diferencia de  $32,7 \text{ kg/cm}^2$  que existe entre el valor promedio de la especificación técnica del CR-77 ( $40 \text{ kg/cm}^2$ ) y el valor promedio de los muestras ensayadas por el Laboratorio del LanammeUCR ( $72,7 \text{ kg/cm}^2$ ).

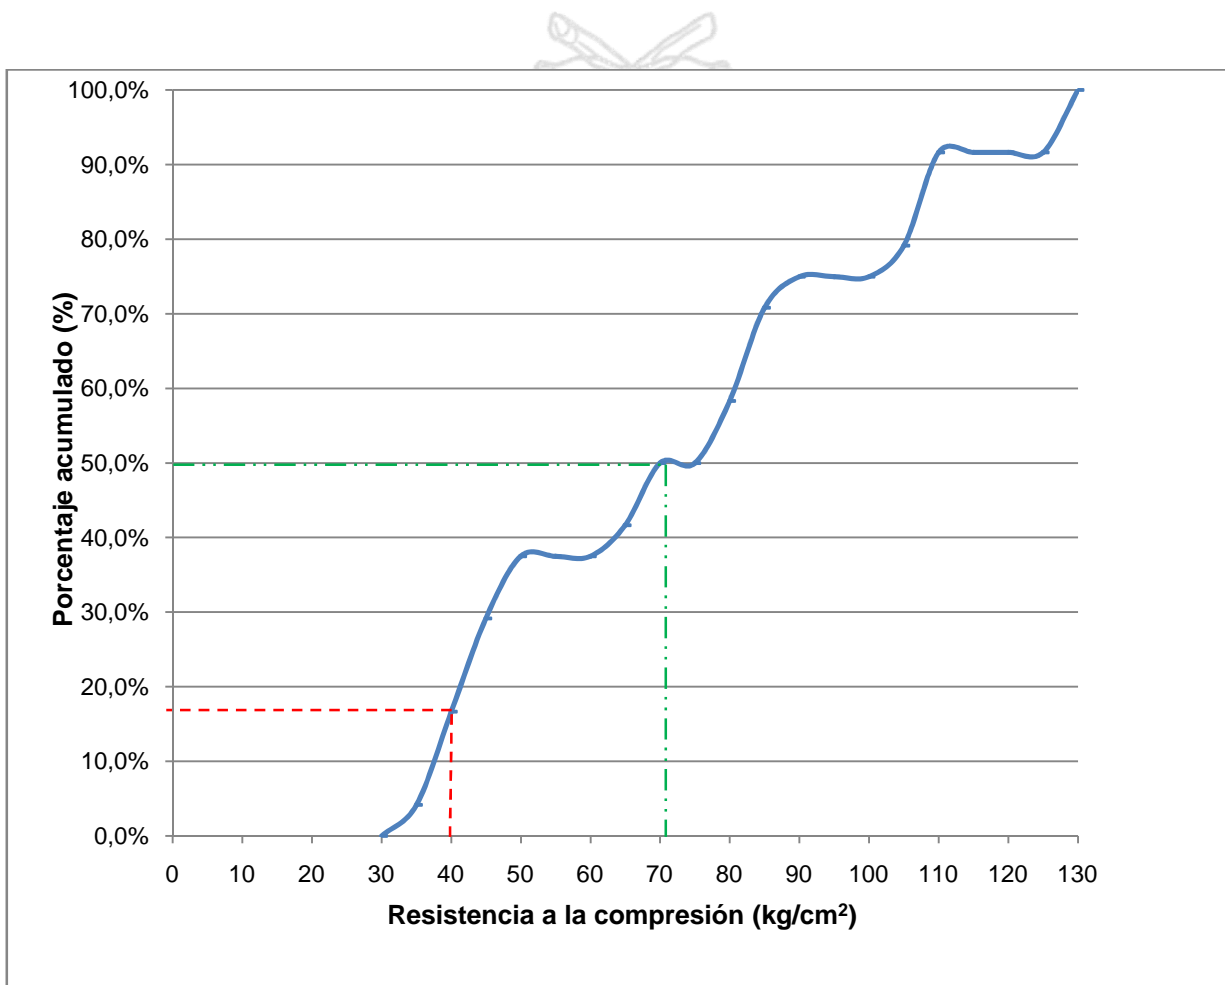
**Gráfico 3.** Análisis de frecuencia acumulada para la resistencia a la compresión para el material de la Base Estabilizada BE-35 para estacionamientos estudiados del proyecto Heredia-Alajuela, según datos de LanammeUCR

A continuación se muestra el Gráfico 3, en este se muestra como aproximadamente el 18% de las muestras ensayadas tienen un valor promedio de  $40 \text{ kg/cm}^2$  (línea roja) tal y como lo indica la especificación técnica, lo que significa que un 78% de los datos estudiados presentan valores promedio mayores al requerido. También se puede observar (línea verde) el valor promedio de las muestras estudiadas, que tal y como se mencionó anteriormente es  $72,7 \text{ kg/cm}^2$ , ya que el 50% de los datos presentan este valor o menos.

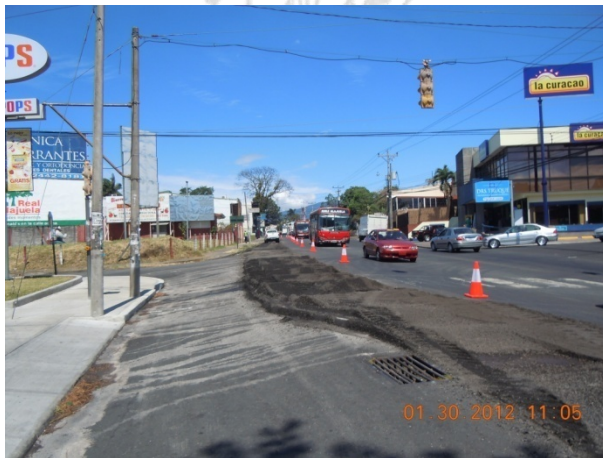
Durante las visitas al proyecto fue posible constatar que el proyecto contó con una separación de la zona de trabajo y el flujo vehicular, pero además fue posible evidenciar que se careció de dicha canalización y zonas temporales de control del tránsito en algunos trayectos en las zonas de trabajo, en donde no estaba claramente indicado por cuál carril se debía circular, llegando incluso en algunos sitios a circular los automóviles cerca al flujo vehicular que viajaba en sentido contrario. Tal como se puede observar en las siguientes fotografías, donde no se observa una separación física de los distintos flujos vehiculares. (Ver Fotografía 1 a la Fotografía 6).

**Fotografía 1.** Inexistencia de separación entre flujos de tránsito  
Fecha: 30/01/2012

- 12.2 Exigir la aplicación de la normativa nacional referente a la señalización vial temporal de control del tránsito en obra y seguridad vial respectiva, según el cartel de licitación y los demás documentos contractuales, a lo largo de todo el periodo de ejecución del proyecto, inclusive durante las etapas de reparaciones o corrección de defectos.

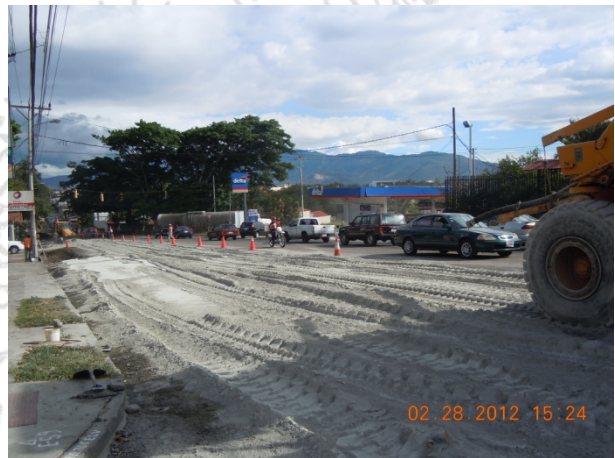
**Fotografía 2.** Inexistencia de separación entre flujos de tránsito  
Fecha: 28/02/2012

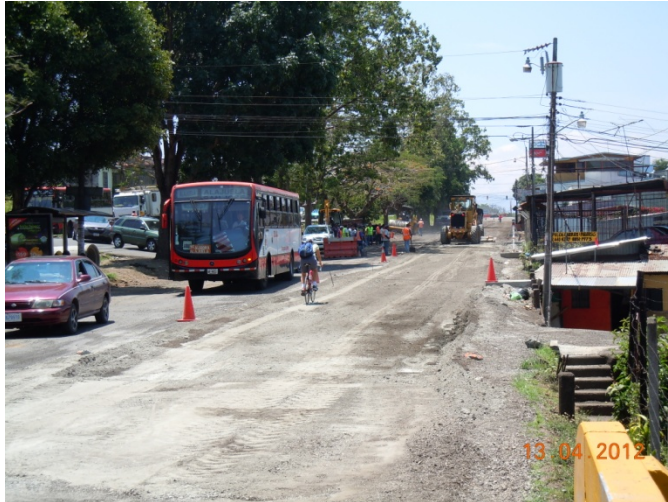
**Fotografía 3.** Falta de claridad en la definición de los frentes de trabajo  
Fecha:13/04/2012

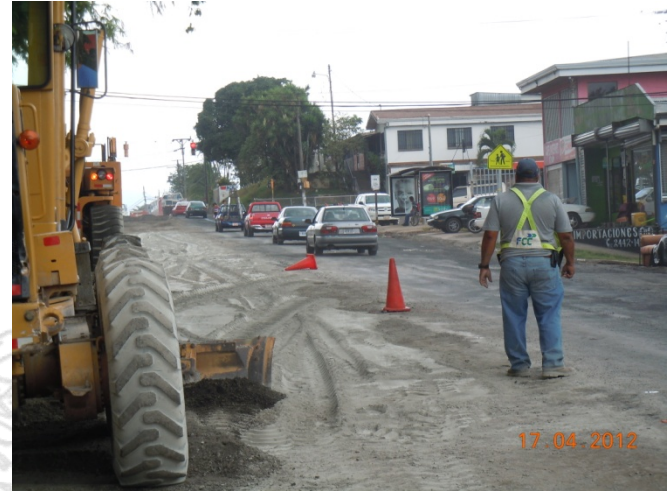
**Fotografía 4.** Separación del flujo vehicular y la zona de trabajo  
Fecha:17/04/2012

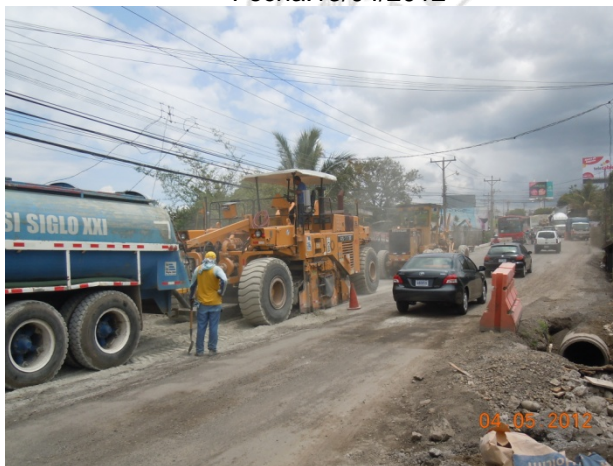
**Fotografía 5.** Falta de claridad en la definición de los frentes de trabajo  
Fecha:04/05/2012

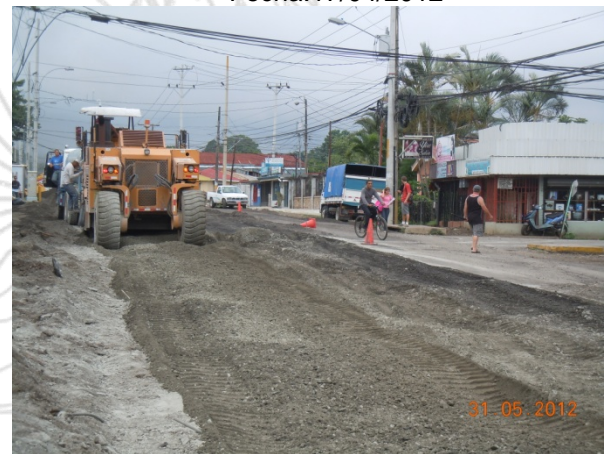
**Fotografía 6.** Separación del flujo vehicular y la zona de trabajo  
Fecha:31/05/2012

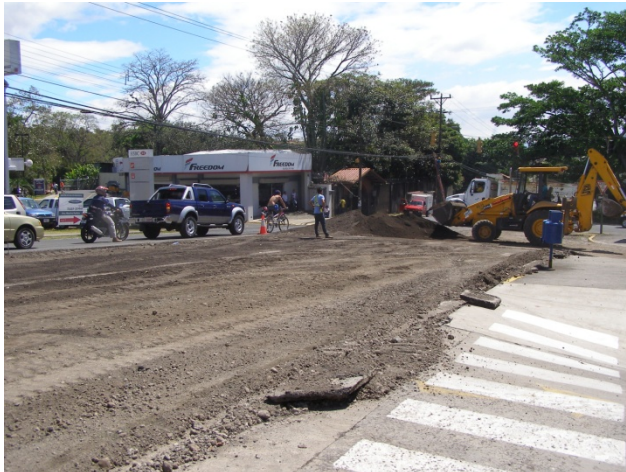
trabajo, no se observan las áreas de prevención, transición, de trabajo y terminación establecidos para la zona de control temporal de tránsito, en el manual referido.

**Fotografía 8** . Ausencia de área de prevención transición, de trabajo y terminación establecidos.  
Fecha 06/02/2012

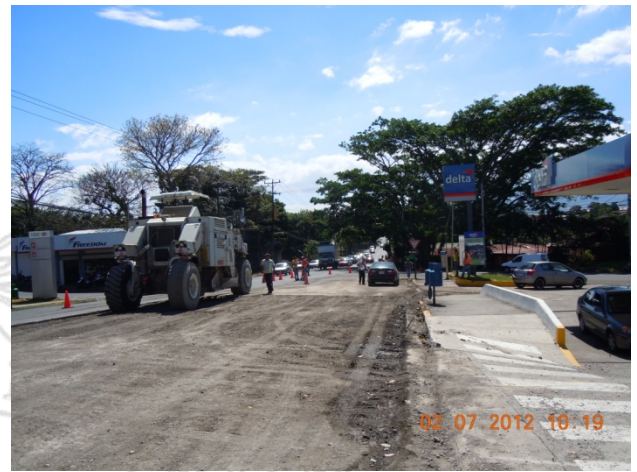
**Fotografía 9** . Ausencia de área de prevención transición, de trabajo y terminación establecidos.  
Fecha 07/02/2012

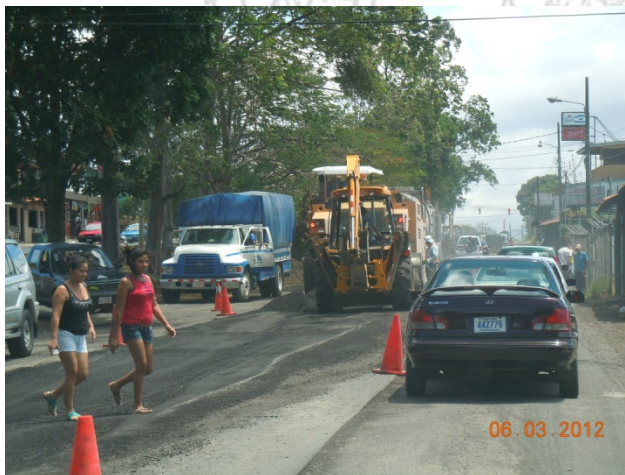
Se observó tránsito de peatones en el área de trabajo debido a que en la acera también se estaban ejecutando labores de construcción que no permiten un tránsito seguro por esta sección, tal y como se muestra en las siguientes fotografías. (Ver Fotografía 10 a la Fotografía 13).

**Fotografía 10.** Tránsito de peatones en el área de trabajo.  
Fecha 07/02/2012

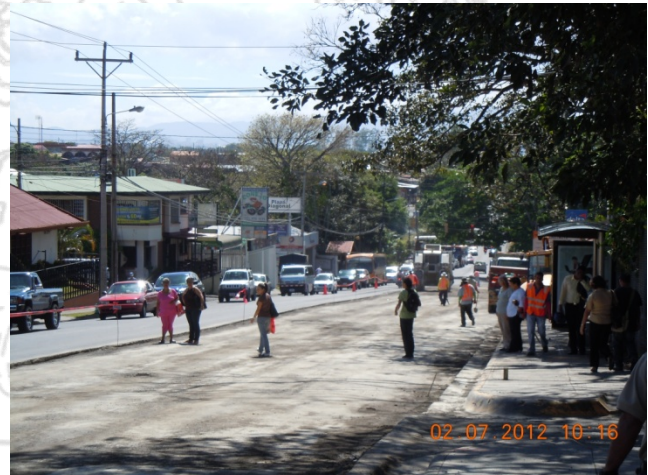
**Fotografía 11 .** Tránsito de peatones en el área de trabajo.  
Fecha 06/03/2012

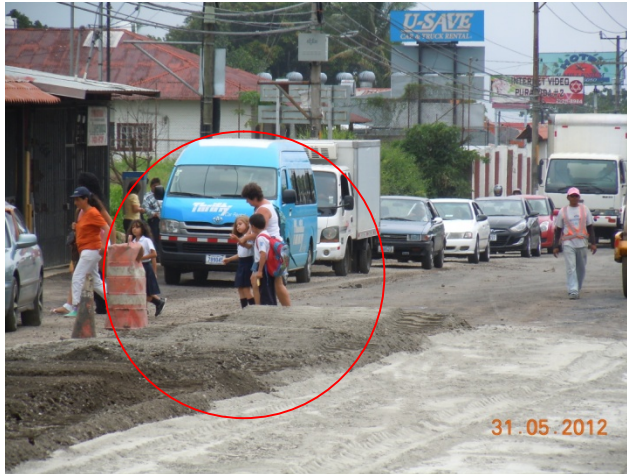
**Fotografía 12.** Tránsito de peatones en el área de trabajos.  
Fecha:31/05/2012

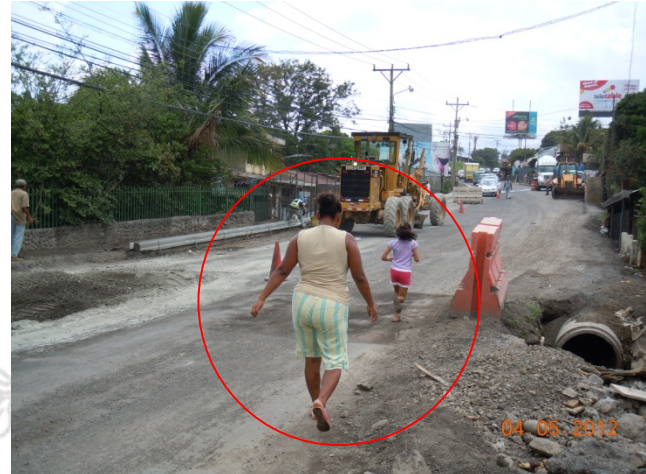
**Fotografía 13.** Falta de facilidades peatonales, control del tránsito en obra  
Fecha:04/05/2012
