Proyecto: LM-AT-130-11

TRABAJOS DE CONSERVACIÓN VIAL EN LA RUTA NACIONAL N°32.

Tramo: Intersección Ruta Nacional No.4 – Río
Jiménez.

**INFORME DE AUDITORÍA TÉCNICA
CONSERVACIÓN VIAL DE LA RED VIAL NACIONAL PAVIMENTADA
RUTA NACIONAL No.32. Tramo: Intersección Ruta Nacional No.4 – Río Jiménez.**

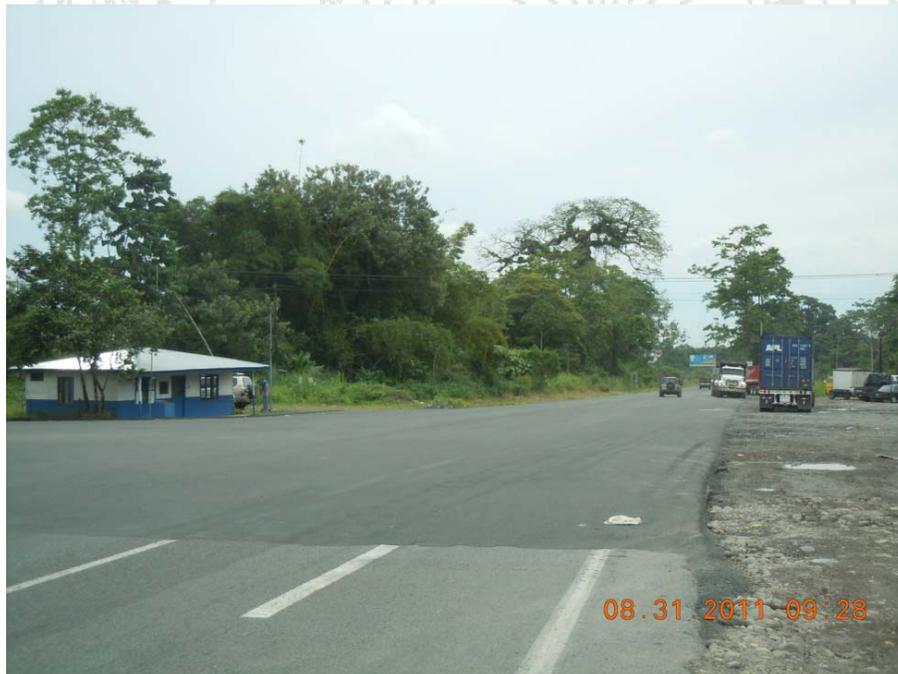
La sobrecapa colocada se extiende de forma continua desde la intersección con la Ruta Nacional No.4 hasta 10,80 km hacia Guápiles, en todo el ancho de la calzada. Según las fechas indicadas en la superficie, este tramo se colocó entre los días 18 de julio y 17 de agosto del 2011. Posteriormente se colocó otra sobrecapa en un tramo de 1km aproximadamente, la cual abarca todo el ancho de calzada pero discontinua con la capa anterior, concluida el 17 de agosto. El inicio de este tramo adicional se ubicó en el río Santa Clara, a unos 2km de distancia (aproximadamente) de donde concluyó el tramo inicial de 10,80km y según la fecha de colocación marcada en sitio fue el 18 de agosto del 2011. No se pudo corroborar el espesor de ambas sobrecapas, sin embargo será corroborado mediante núcleos solicitados al laboratorio de campo del LanammeUCR.

Fotografía 1. La intersección con la Ruta Nacional No.4 es el inicio de primera sobrecapa de 10,80km de longitud.

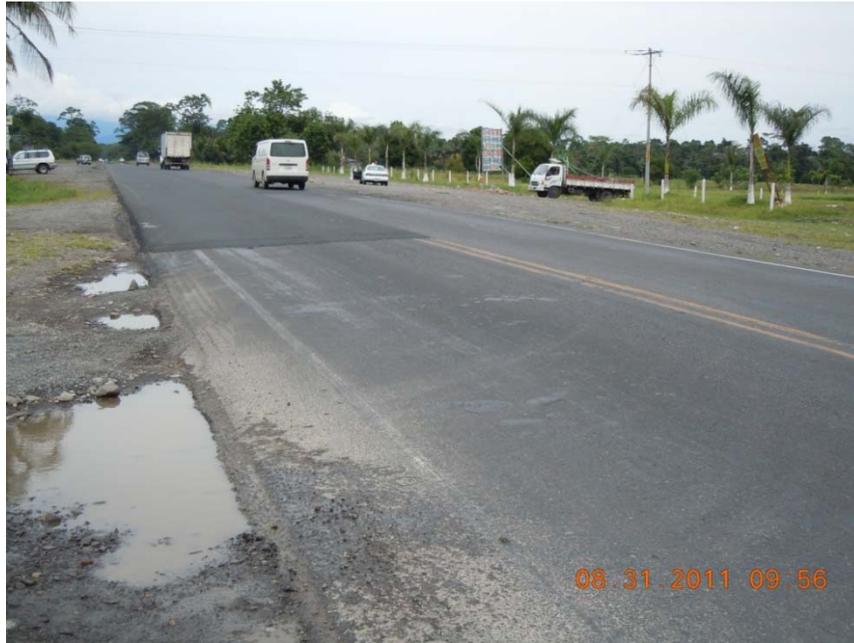
Fotografía 2. Final de primera sobrecapa de 10,80km de longitud.
Fuente: Auditoría Técnica, LanammeUCR

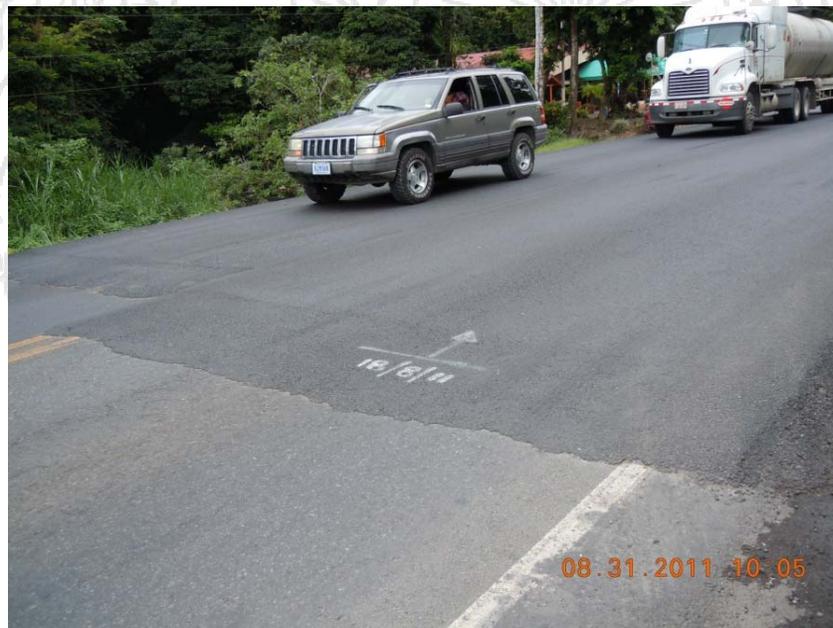
Fotografía 3. Inicio de la segunda sobrecapa de 1km de longitud.
Fuente: Auditoría Técnica, LanammeUCR

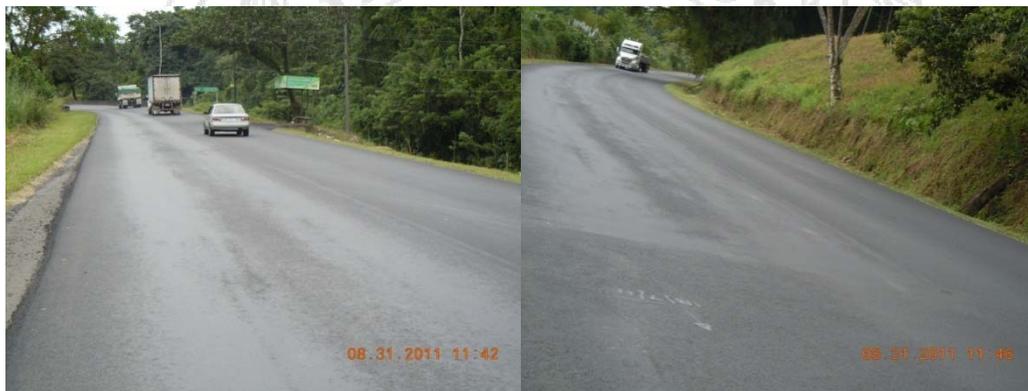
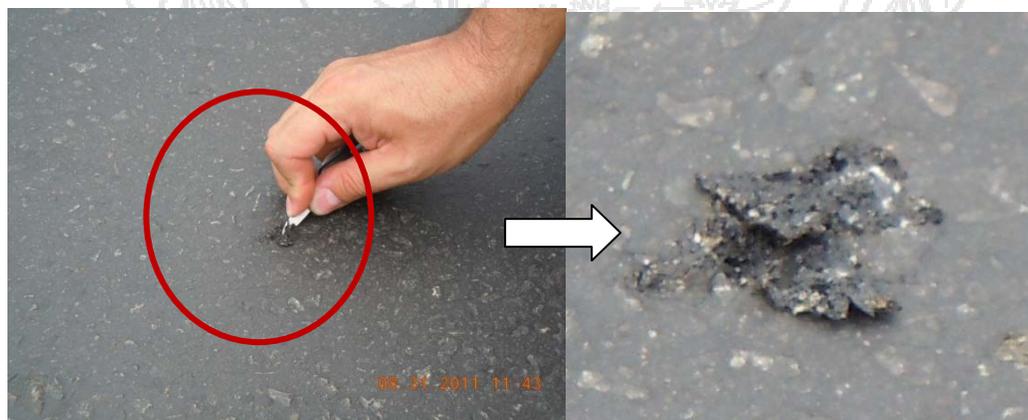
Se encontró en las primeras sobrecapas colocadas en el tramo inicial de 10,80km, específicamente una colocada el día 20 de julio del 2011 (por fecha de colocación marcada en sitio), sectores con exudación severa en la superficie, lo cual era evidente al compararlo

con las demás sobrecapas colocadas en días distintos. La longitud de esta sobrecapa se extiende a 1 km aproximadamente e inicia a unos 700m de la intersección con la Ruta Nacional No.4, en el carril con sentido Limón hacia San José. A 40 días de colocada, aún no se observa deformación permanente, sin embargo, al estar exudada, se debe considerar la susceptibilidad a presentar deformaciones permanentes en el futuro, máxime con las condiciones climáticas cálidas que imperan en la zona. Por otro lado, aunque no se han realizado pruebas de resistencia al deslizamiento, se puede notar exceso de lisura por el “mastic” (asfalto con finos), evidente que ha ascendido a la superficie de ruedo, situación que podría afectar la adherencia de los vehículos al circular sobre la vía, tanto en las curvas como en situaciones de frenado, sobre todo si se consideran las condiciones lluviosas propias de la zona.

Fotografía 4. Tramo exudado, 700m hacia Limón del cruce con Ruta Nacional No.4.
Fuente: Auditoría Técnica, LanammeUCR

Fotografía 5. Tramo exudado, 700m hacia Limón del cruce con Ruta Nacional No.4.
Fuente: Auditoría Técnica, LanammeUCR

Mezclas asfálticas que presentan exudación, son mezclas inestables que podrían presentar a futuro deformaciones permanentes importantes en las huellas, conocidas como roderas, las cuales, aparte de afectar la regularidad superficial, afectan negativamente la seguridad del usuario cuando se llenan de agua en condiciones lluviosas, tanto por la fuerza de resistencia que genera en el vehículo, como la pérdida de adherencia que puede provocar hidropneumático. Además con el paso de vehículos el agua estancada en las roderas es levantada, provocando pérdida de visibilidad para los usuarios.

- Es recomendable que la Administración haga una revisión de este tramo y que tome medidas preventivas con el fin de evitar accidentes por la lisura que se nota en la superficie. Por otro lado, es importante tener en observación la totalidad del tramo donde se colocó las sobrecapas debido a que se notan zonas que presentan inicios de una posible exudación que se manifiesta por manchas y pérdida leve de textura en

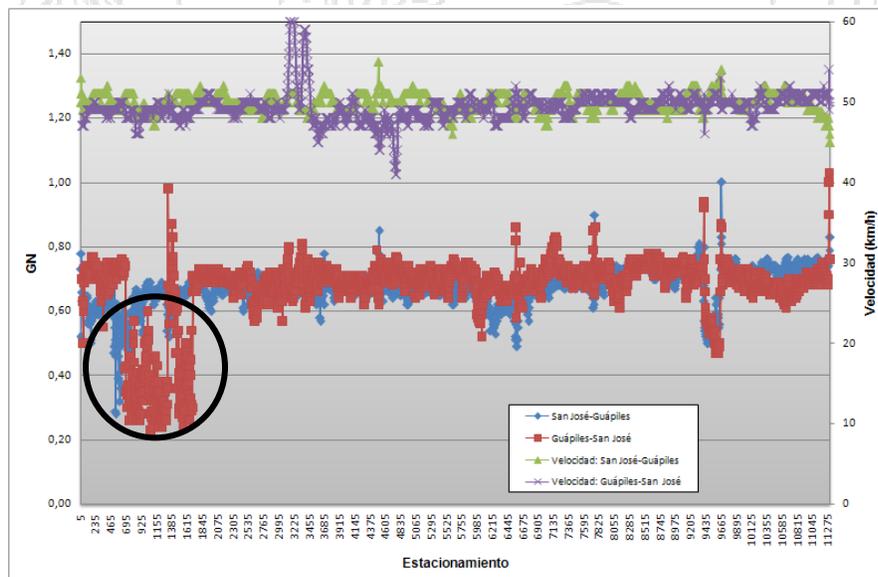
Se solicitó al laboratorio del LanammeUCR, ensayos que permitan dictaminar la condición de la superficie en cuanto a resistencia al deslizamiento, mediante el equipo Griptester, resultando valores por debajo de los mínimos de Gripnumber aceptados, basados en la Norma de Ensayo BS:7941-2:2000. De acuerdo con esto, valores de gripnumber por debajo de 0,48 para carreteras de doble calzada, indican que la superficie es susceptible a deslizamiento de los vehículos que la transitan. Entre más bajo sea este valor, es más crítico el riesgo a deslizamiento. En el siguiente gráfico del informe del Laboratorio de Ensayo de Lanamme UCR, incluido en el anexo de este documento, muestran que justamente el tramo indicado con exudación en la superficie, mencionado en este hallazgo, coincide con estos valores por debajo de los mínimos recomendados del parámetro de fricción por la norma referida. Estos valores de gripnumber para este tramo mencionado, alcanzan magnitudes de 0,22.

Gráfico 1. Resultado de la Evaluación de Griptester Ruta 32 (cada 5m)
Fuente: Laboratorio de Ensayo, LanammeUCR

las huellas. Sin embargo, aun no es evidente, por lo que se recomienda un seguimiento preventivo. Se solicitó al LanammeUCR, el ensayo de resistencia al deslizamiento para verificar la condición de lisura y las consecuencias que podrían resultar en cuanto a seguridad vial.

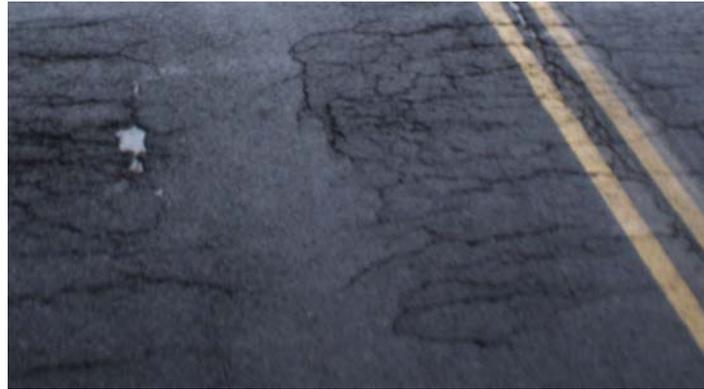
Existe evidencia de la condición superficial agrietada de la capa anterior sobre la cual se colocó esta sobrecapa, por medio de la información obtenida de la Unidad de Evaluación de la Red Nacional del LanammeUCR. Además, de acuerdo con lo observado en las zonas inmediatas antes y después de las sobrecapas colocadas, se pueden notar zonas con un nivel de fatiga severo. Al existir zonas donde se colocaron sobrecapas sobre deterioros severos o incluso agrietamientos importantes, es inminente que se reflejarán a corto plazo en la sobrecapa nueva, promoviendo la entrada de agua y el bombeo de partículas finas de la base granular hacia la superficie, y la inversión realizada se puede ver afectada negativamente.

Fotografía 6. Deterioro encontrado en abril 2011 antes de la colocación de la sobrecapa, después del puente sobre el Río Corinto, sentido San José- Limón.
Fuente: Unidad de la Evaluación de la Red Vial Nacional, LanammeUCR

- Se recomienda que previo a tomar decisiones de colocación de sobrecapas o cualquier otra relacionada con la conservación vial, se verifique la condición estructural del pavimento y los deterioros existentes y determinar si esto pone o no en riesgo el desempeño y la durabilidad de las intervenciones que se decidan realizar, y en consecuencia la inversión realizada.

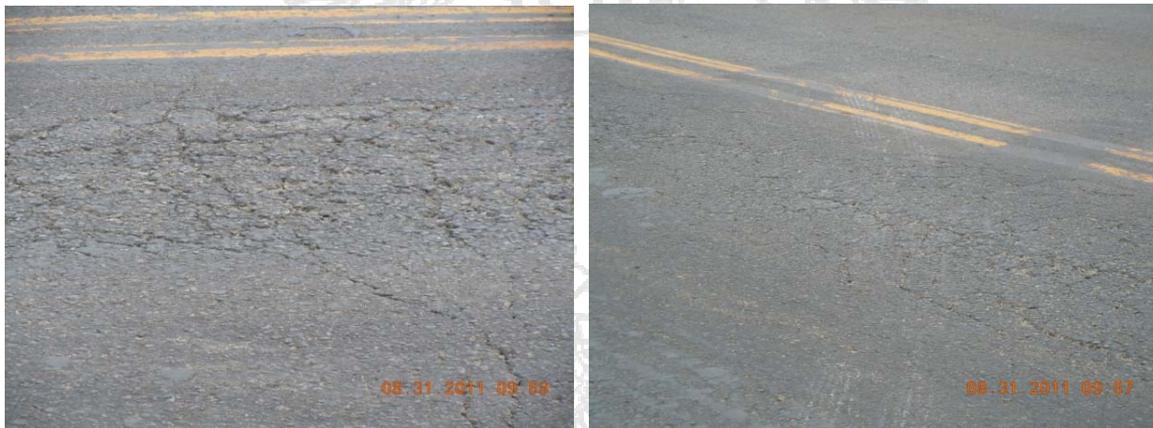
De acuerdo con lo observado los días de la visita, se nota que no existió un perfilado que permitiera eliminar sitios agrietados y deteriorados por fatiga. Esto se puede ver en los puntos de inicio y final de las sobrecapas, donde se notan transiciones que se hicieron para minimizar la diferencia repentina de los niveles entre la capa nueva y la existente.

Fotografía 7. Deterioro encontrado inmediatamente después de la primera sobrecapa.
Fuente: Auditoría Técnica, LanammeUCR

Generalmente, como una práctica sana dentro de la ingeniería, es recomendable eliminar totalmente este tipo de deterioros superficiales mediante perfilado hasta una profundidad adecuada y colocar la nueva capa ligándola adecuadamente con la base existente en buen estado, con el fin de que la nueva capa no se vea influenciada por capas deterioradas que, además que no aportan estructuralmente, más bien, son perjudiciales al ser un apoyo inestable de la capa nueva.

- Es recomendable poner en observación este tramo, para verificar si se presentan agrietamientos a corto plazo, para intervenir la superficie de forma efectiva y durable y no poner en riesgo la estructura interna del pavimento.

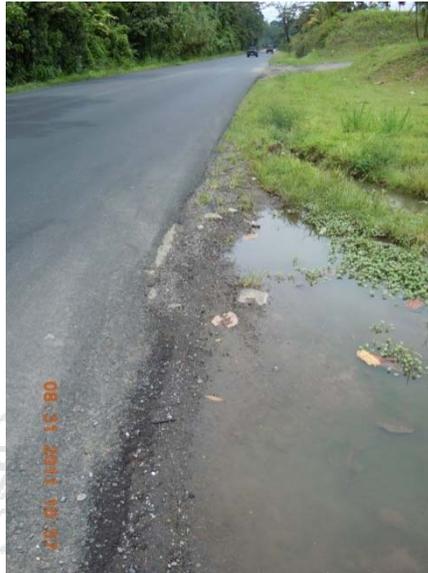
Se encontraron sitios donde la carretera no cuenta con sistemas de drenajes eficientes que evacuen el agua lejos de la calzada. Específicamente, en los tramos donde se colocó la sobrecapa, a pesar de que se nota cierto bombeo en la superficie asfáltica, en algunos sitios el agua queda estancada a la orilla de la sobrecapa.

Al estancarse el agua tan cerca del pavimento, y tomando en consideración que las condiciones de la zona son bastante lluviosas, es probable que se afecte directamente las capas granulares de la estructura y la subrasante existente, saturándose rápidamente y perdiendo capacidad de soporte. Además de esto, esta saturación promueve el deterioro acelerado de los bordes de la sobrecapa recién colocada y como consecuencia, se pone en riesgo la inversión realizada.

Fotografía 8. Acumulación de agua al borde de la sobrecapa colocada.
Fuente: Auditoría Técnica, LanammeUCR

- Se recomienda realizar una evaluación del sistema de drenaje existente, para definir y construir obras necesarias para evacuar el agua rápidamente y lejos de la estructura de pavimento, de forma tal que afecte lo menos posible su estabilidad y en consecuencia, las inversiones realizadas actualmente y en el futuro.

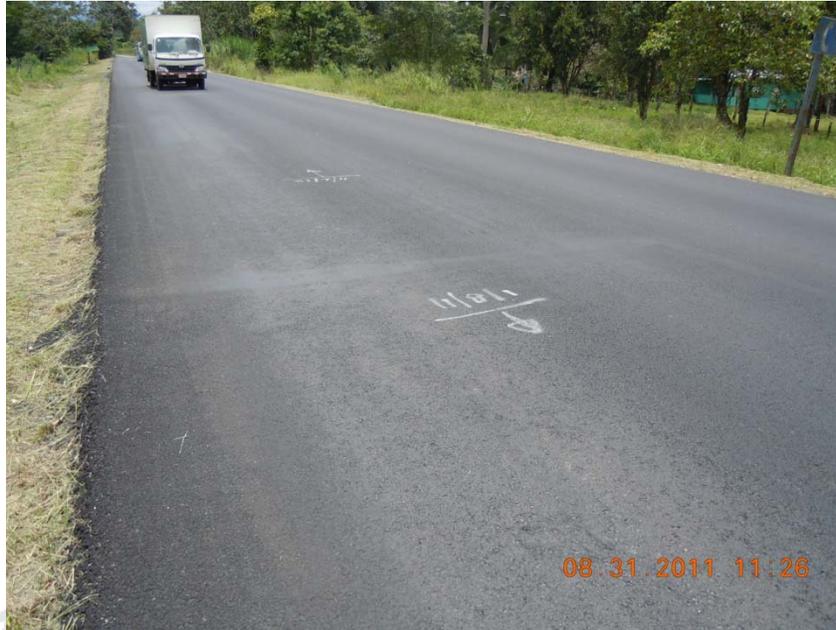
A pesar de que la colocación de estas sobrecapas inició el 18 de julio según las fechas de colocación indicadas en el sitio, hasta el día de la última visita, el 31 de agosto del 2011, estos tramos de 10,80km y 1km permanecen sin demarcación horizontal.

agosto, no existió demarcación vial en este tramo, situación que pone en riesgo la seguridad de los usuarios y no cumple con la disposición del Voto de la Sala Constitucional.

Fotografía 9. Tramos con las sobrecapas asfálticas colocadas permanecen sin demarcación.
Fuente: Auditoría Técnica, LanammeUCR

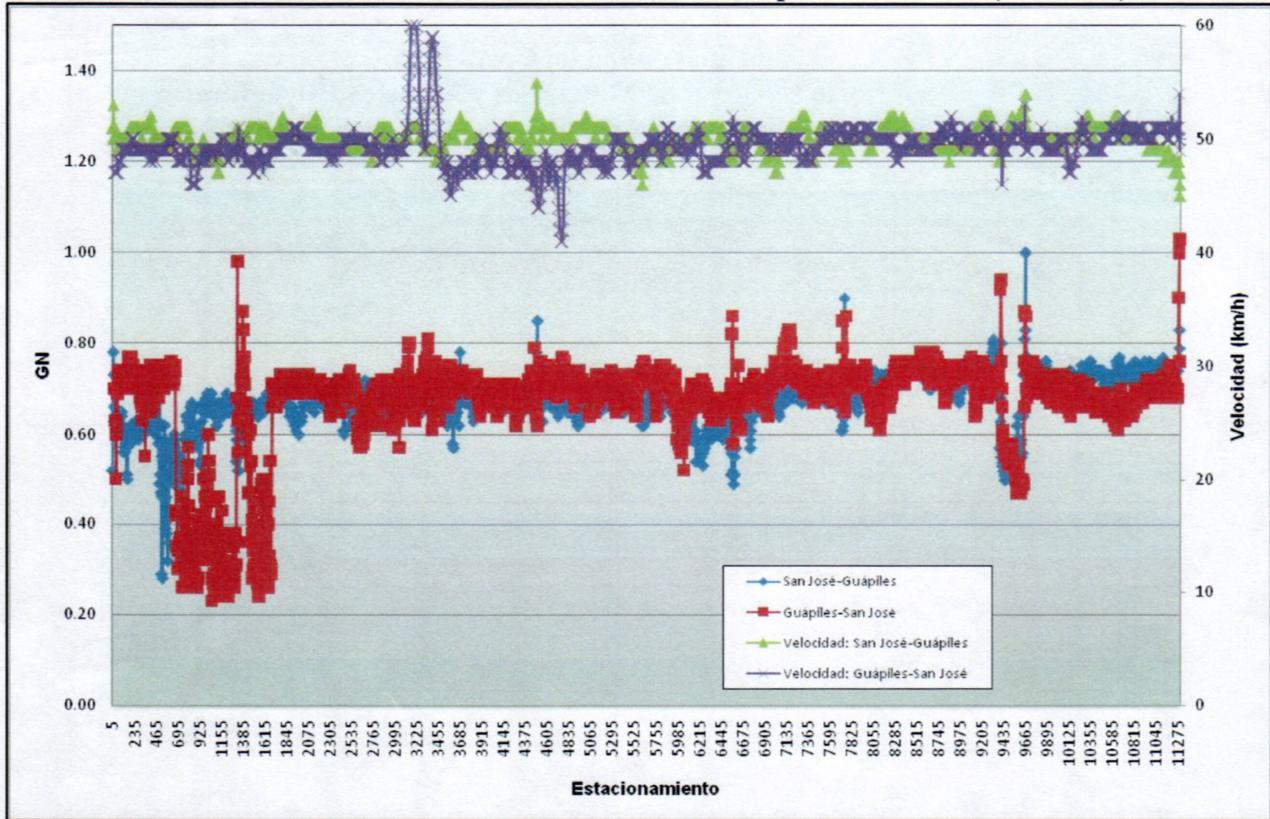
Universidad de Costa Rica
 Laboratorio Nacional de Materiales y Modelos Estructurales
 Gráfico N°1. Resultado de la evaluación de Griptester Ruta 32 (cada 5 m)

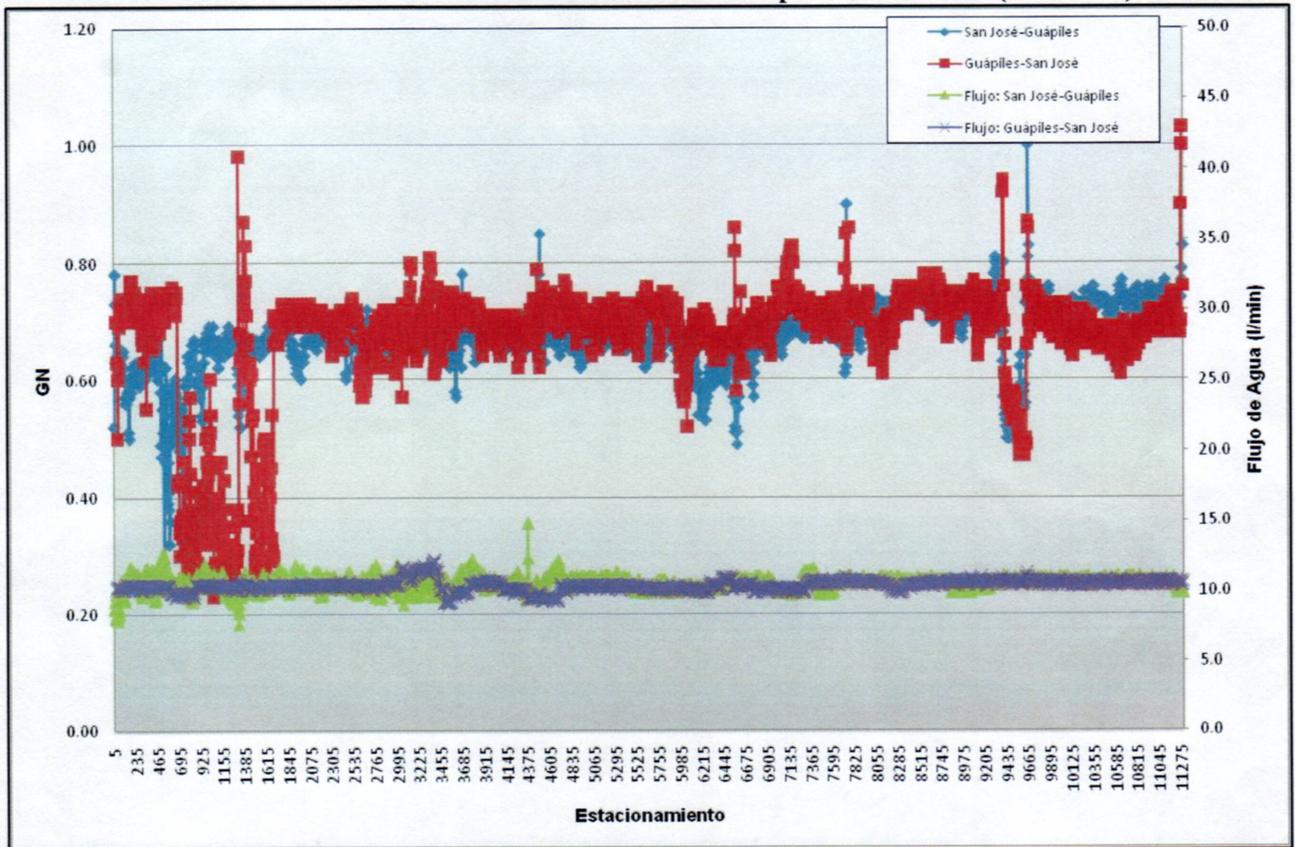
Universidad de Costa Rica
 Laboratorio Nacional de Materiales y Modelos Estructurales
 Gráfico N°2. Resultado de la evaluación de Griptester Ruta 32 (cada 5 m)
