Laboratorio Nacional de
Materiales y Modelos Estructurales

Proyecto: LM-PI-AT-102-2011

EVALUACIÓN DE TRABAJOS DE CONSERVACIÓN VIAL EN LA RUTA NACIONAL N° 32

INFORME FINAL

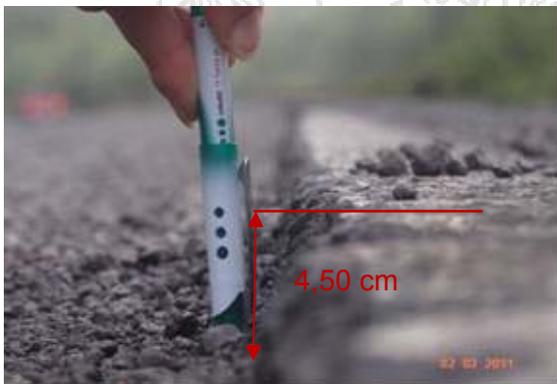
En la visita del día 2 de febrero del 2011 el Equipo Auditor observó una diferencia de profundidad en los tramos perfilados aproximadamente sobre el kilómetro 3+500 desde el peaje, tal y como se evidencia en las fotografías siguientes. En la Fotografía 1 se observa una profundidad de perfilado de aproximadamente 4,50 cm, mientras que en la Fotografía 2 la profundidad del perfilado, es de aproximadamente 3,00 cm. Con este espesor de perfilado posteriormente se colocó una capa de mezcla en caliente. Debido a estas diferencias de espesor no se puede definir un patrón de compactación adecuado mediante un paño de prueba, ya que no se puede garantizar que éste sea representativo de mezcla asfáltica en caliente para todos los tramos perfilados, lo que finalmente podría comprometer la calidad de compactación de la capa recién colocada.

Fotografía 1. Profundidad de perfilado aproximada de 4,50 cm.

- El perfilado debe profundizar hasta eliminar toda la capa asfáltica fisurada para garantizar que no haya flujo interno de agua y por ende genere el deterioro de la capa asfáltica prematuramente, tanto daño por humedad o por reflejo de grietas.

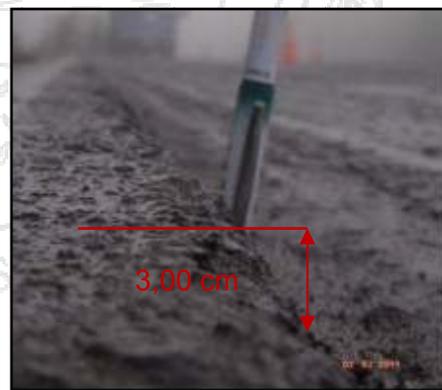
Fotografía 2. Profundidad de perfilado aproximada de 3,00 cm.

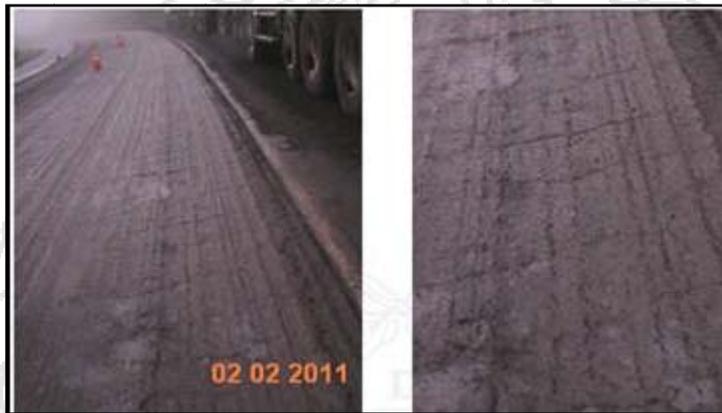
Además, se evidencia que la profundidad del perfilado realizado no es suficiente como para eliminar la capa asfáltica fisurada, como se puede ver en la Fotografía 3. Como consecuencia se puede esperar un periodo de servicio menor al esperado, pues las fisuras se reflejarán en la capa asfáltica recién colocada y ante la presencia de agua podría producir desprendimientos de agregados formando finalmente deterioros prematuros.

Fotografía 3. Ejemplos de fisurado en carpeta perfilada previo a la colocación de capa asfáltica.

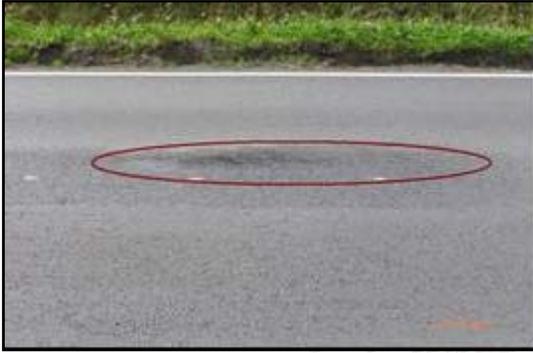
El Equipo Auditor al respecto realizó una visita a los tramos intervenidos el día 25 de marzo sobre el kilómetro 3+000. A un mes de haber visitado el frente de trabajo en esta carretera, se observa la infiltración de agua que sube hasta la superficie de la capa asfáltica nueva tal y como se muestra en las Fotografías 4, 5, 6 y 7. Esta presencia de agua puede provocar que la mezcla asfáltica experimente daños por humedad, lo que podría generar huecos a corto plazo.

Fotografía 4. Presencia de agua en la mezcla asfáltica colocada un mes antes.

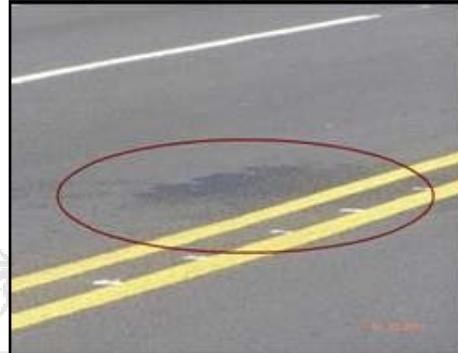
Fotografía 5. Presencia de agua en la mezcla asfáltica colocada un mes antes.

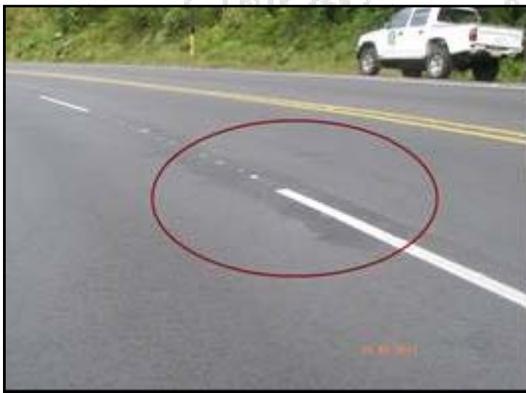
Fotografía 6. Presencia de agua en la mezcla asfáltica colocada un mes antes.

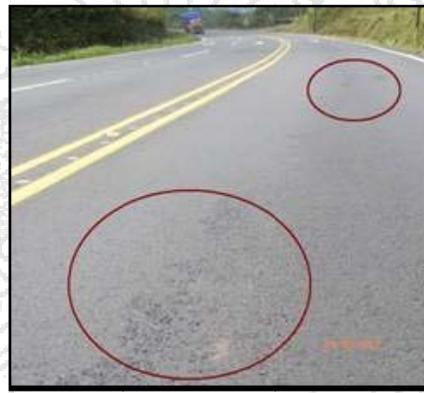
Fotografía 7. Presencia de agua en la mezcla asfáltica colocada un mes antes.

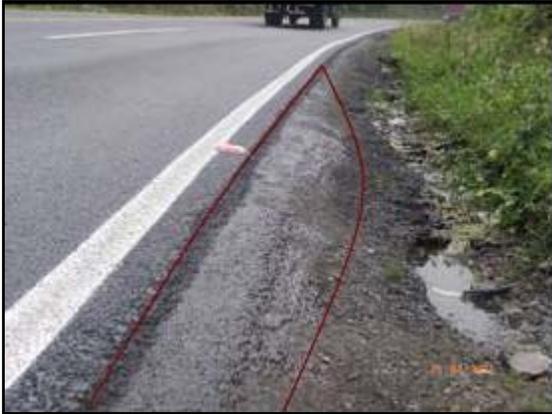
El agua que no logra subir hasta la superficie continúa fluyendo a través de la capa recién colocada y las capas anteriores que se encuentran fisuradas, filtrándose naturalmente hasta florecer en el punto más bajo del peralte del ruedo asfáltico, como se observa en las Fotografías 8 y 9.

Fotografía 8. Afloramiento de agua punto más bajo del peralte.

Se evidencia por lo tanto que el insuficiente perfilado que no elimina todo el espesor fisurado, permite la infiltración del agua entre capas y consecuentemente la expectativa de vida esperada con estas intervenciones, la cual, se limita al daño que puede provocar el flujo de agua.

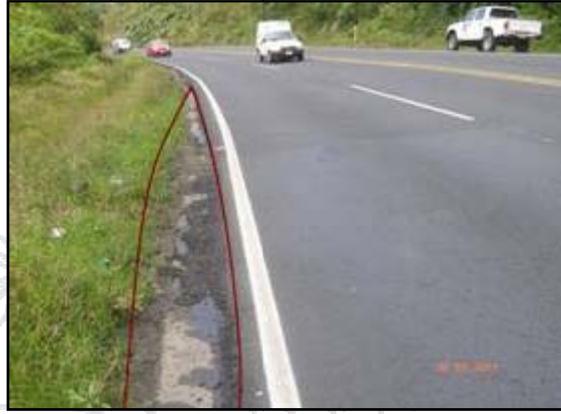
Fotografía 9. Afloramiento de agua punto más bajo del peralte.

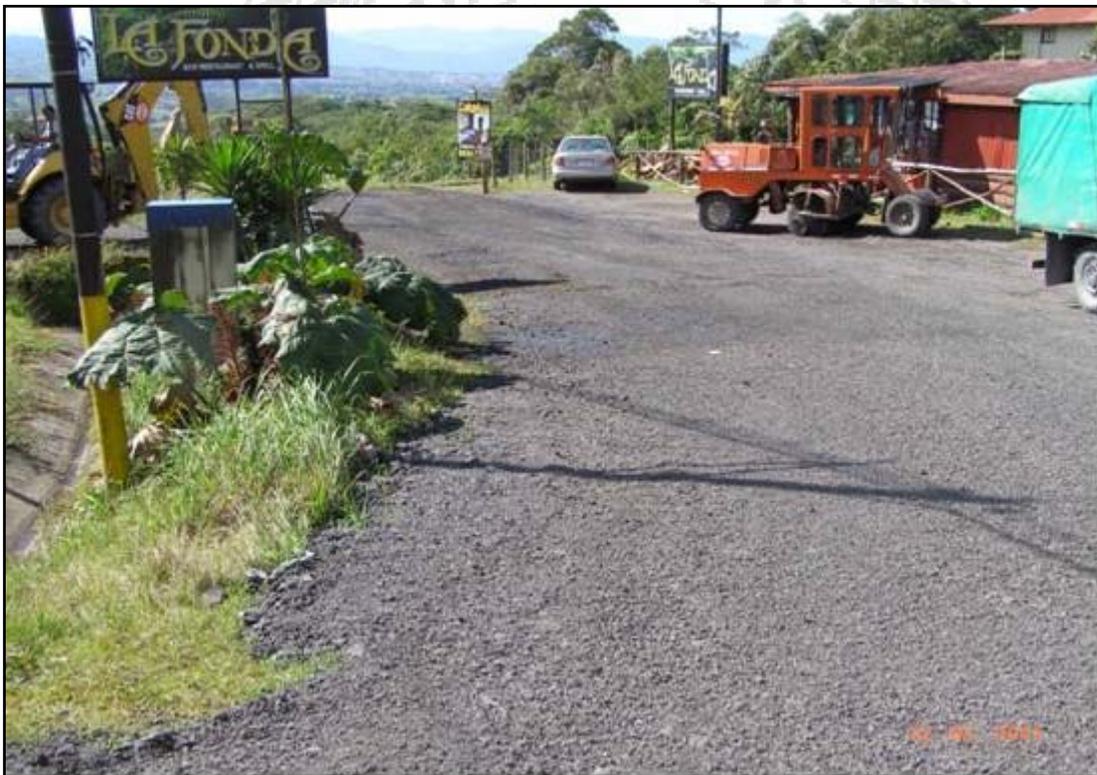
El Equipo Auditor encontró sobre el kilómetro 2+700, en la entrada de un parqueo privado, material de perfilado de la capa asfáltica en reparación. En relación con este hecho el Inspector del Proyecto, Sr. Marco Mora aseguró desconocer el motivo por el cual se colocó el material en ese lugar. Sin embargo, se evidencia lo descrito en la imagen de la Fotografía 10.

Fotografía 10. Parqueo privado donde se colocó material de perfilado.

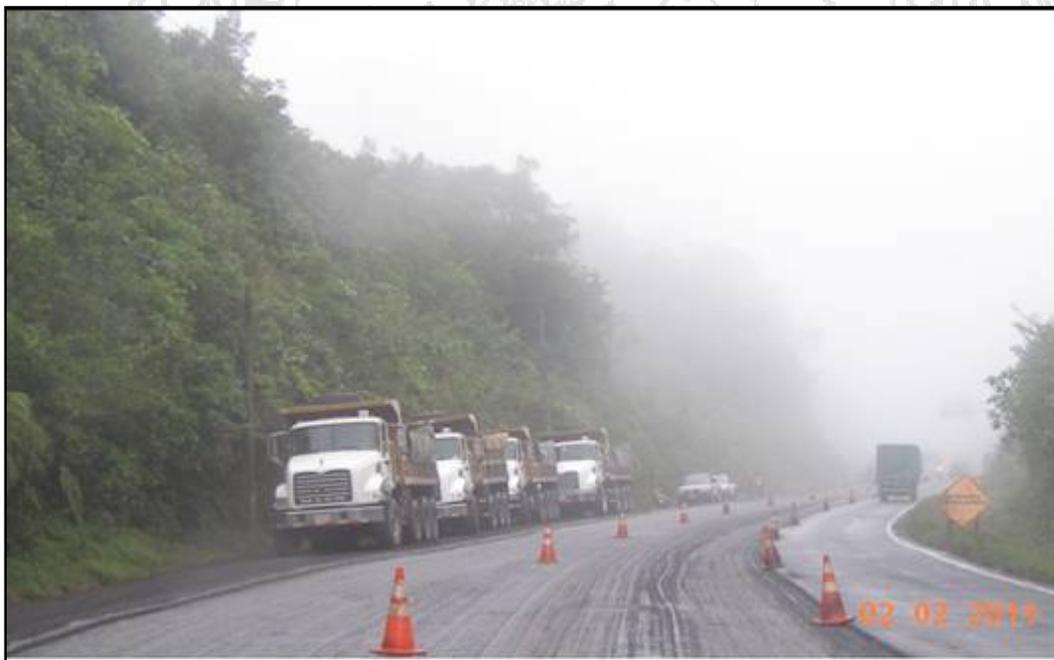
A pesar de que el día 2 de febrero, el clima en el tramo donde se realizaban los trabajos era lluvioso, la empresa contratada recibió vagonetas con mezcla asfáltica desde las 9:00am. A esa hora, se observaron 4 vagonetas con mezcla asfáltica y alrededor de las 12:00md, la cantidad de vagonetas aumentó a 9, tal y como se puede constatar en las Fotografías 11 y 12.

Fotografía 11. Cantidad de cuatro vagonetas con mezcla asfáltica, hora: 9:00am.

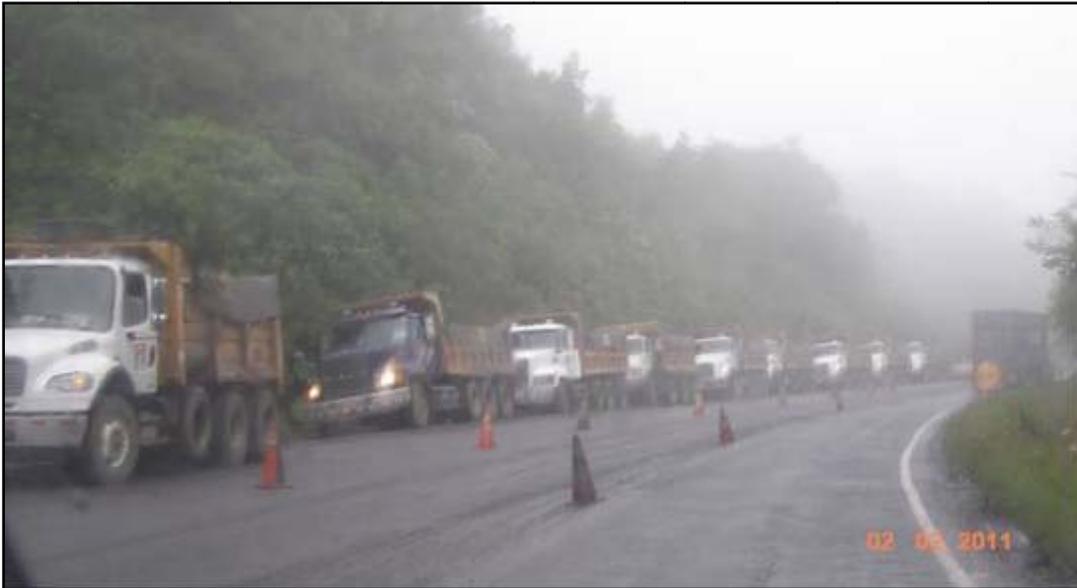
Fotografía 12. Cantidad de nueve vagonetas con mezcla asfáltica, hora: 12:00md.

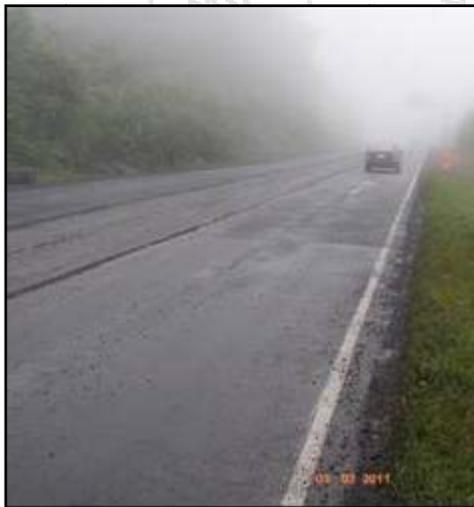
El día siguiente el Equipo Auditor pasó por el sitio y verifica que la mezcla asfáltica de al menos esas 9 vagonetas fueron colocadas, como se evidencia en las fotografías siguientes.

Fotografía 13. Mezcla asfáltica colocada el día anterior.

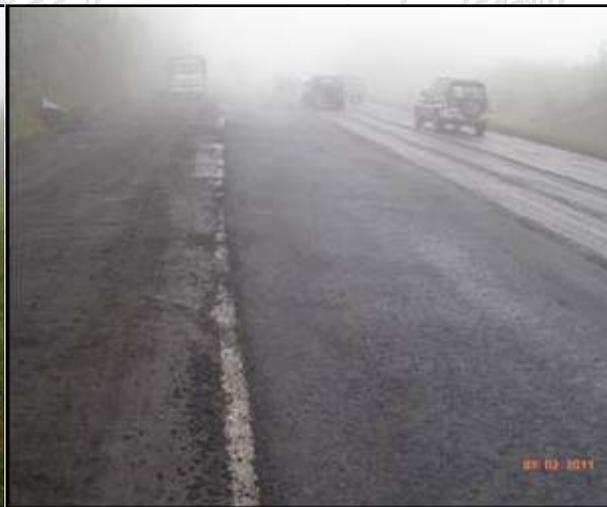
Fotografía 14. Mezcla asfáltica colocada el día anterior.

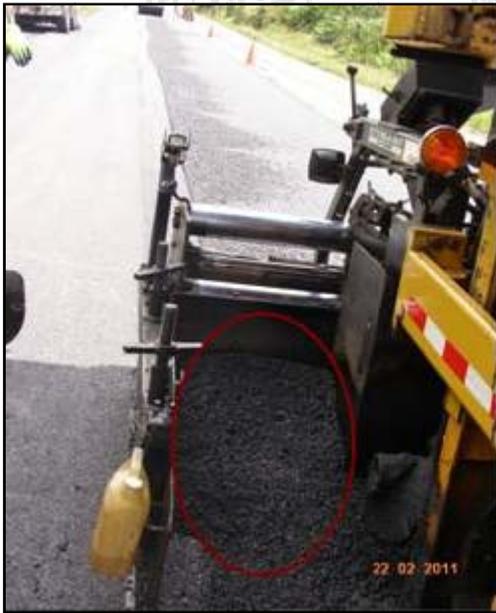
El distribuidor de mezcla utilizado el día 22 de febrero generaba un acabado heterogéneo en la superficie de la capa asfáltica colocada. Según explicó el Sr. Marco Mora, inspector del proyecto, esto se debió a un problema en la plancha del distribuidor de mezcla. Sin embargo, el equipo auditor observó que los trabajadores tomaban mezcla con una pala del lado del distribuidor justo antes de que la plancha colocara el material (ver Fotografía 15). Esta mezcla era utilizada para reparar tanto las irregularidades que iba dejando la plancha como las juntas transversales entre paños colocados. Precisamente las irregularidades presentadas en la colocación con la plancha coincidían con la zona donde se extraía mezcla del distribuidor, situación que pudo afectar el acabado resultante en la superficie de la capa asfáltica recién colocada (ver Fotografía 16).

Fotografía 15. Extremo del distribuidor de mezcla donde se extrae material.

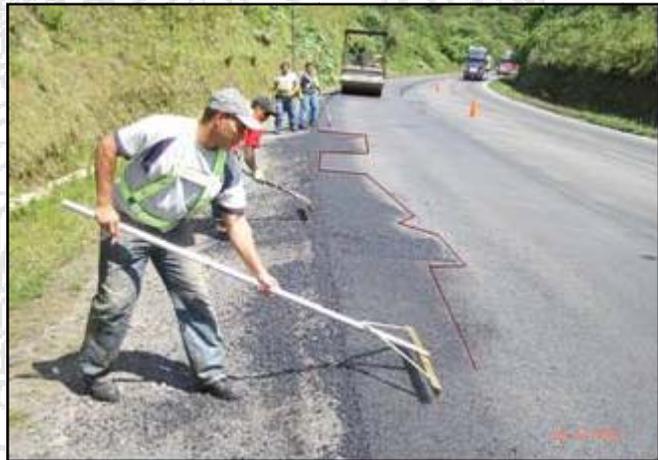
Fotografía 16. Superficie de capa asfáltica en reparación debido al problema del distribuidor de mezcla.

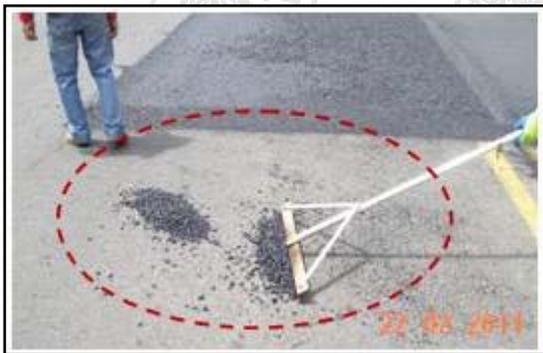
Por otro lado, se observó que el tratamiento utilizado para nivelar las juntas transversales que quedaban entre paños colocados consistió en utilizar la mezcla que se extraía del extremo del distribuidor tal y como se mencionó anteriormente. Se esparcía la mezcla para luego distribuirla con el rastrillo de manera que el material fino le daba un acabado más uniforme a la junta y el material más grueso se separaba. Una vez que se separaba el material grueso, los trabajadores lo recogían y lo devolvían al extremo del distribuidor de mezcla donde se extrajo originalmente. Esta situación que también podría afectar la calidad de la superficie colocada y de la mezcla asfáltica en sí, dado que se está adicionando en ese extremo del distribuidor mezcla con una granulometría alterada (con menos partículas finas) es decir, un material manipulado que en consecuencia resulta segregado y posiblemente a una temperatura más baja que la existente en el distribuidor de mezcla (ver Fotografías 17 y 18).

Fotografía 17. Mezcla con granulometría alterada. Esta es la que sobra luego de reparar la junta.

Por otro lado, es un material que al ser manipulado de esa forma, se enfría rápidamente, por lo que no logrará alcanzar la densificación requerida suscitando zonas con mayor cantidad de vacíos en la carpeta final, por ende más susceptible al daño por humedad. Al colocar este material sobrante como parte de la capa nueva, se altera la granulometría de la mezcla colocada, pone en riesgo la homogeneidad y el desempeño de la mezcla.

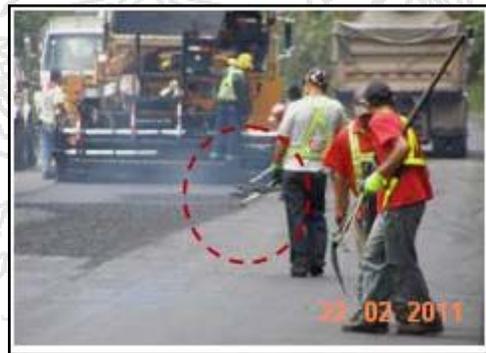
Fotografía 18. Trabajador lleva la pala con mezcla alterada al distribuidor de mezcla asfáltica.

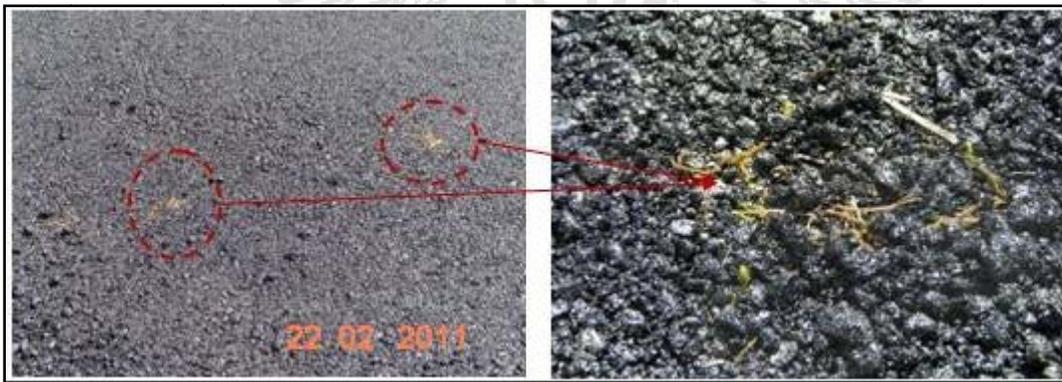
En la visita del día 22 de febrero del 2011, el Equipo Auditor observó el uso de mezcla contaminada por diferentes fuentes. Se evidenció la presencia de material vegetal, situación que no se justifica, ya que, podría afectar su desempeño y acabado. En la Fotografía 19 se puede observar la presencia de materia vegetal en la mezcla asfáltica.

Fotografía 19. Materia vegetal en la capa asfáltica recién colocada.

El uso de mezcla contaminada compromete la expectativa de vida de la superficie de ruedo, lo que podría incidir en deterioros prematuros.

“Cualquier mezcla que quede suelta, quebrada, mezclada con polvo o tierra o que en alguna forma esté defectuosa, deberá ser retirada y sustituida con mezcla nueva, caliente la que deberá ser compactada para ajustarle con el área circundante. Cualquier área que muestre un exceso o unas deficiencias de material bituminoso, deberá ser eliminada y repuesta.

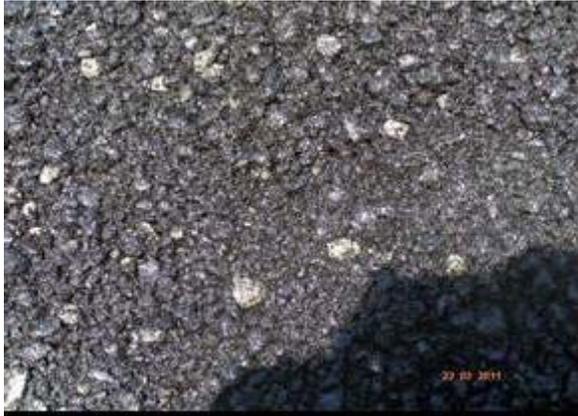
Frente al parqueo del restaurante conocido como “La Fonda” en el kilómetro 2+270, se encontró en la superficie de la capa asfáltica, mezcla contaminada con agregados ajenos a la misma. El agregado tipo piedra quebrada claramente no pertenece a la mezcla asfáltica como se puede observar en las Fotografías 20 y 21.

Fotografía 20. Mezcla contaminada con agregados del parqueo de un negocio privado.

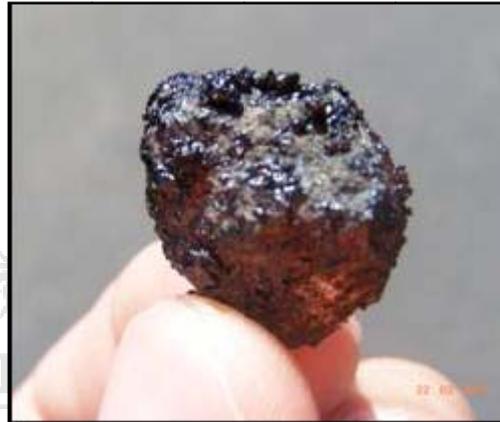
Fotografía 21. Material encontrado en la mezcla asfáltica de la tolva del distribuidor de mezcla.

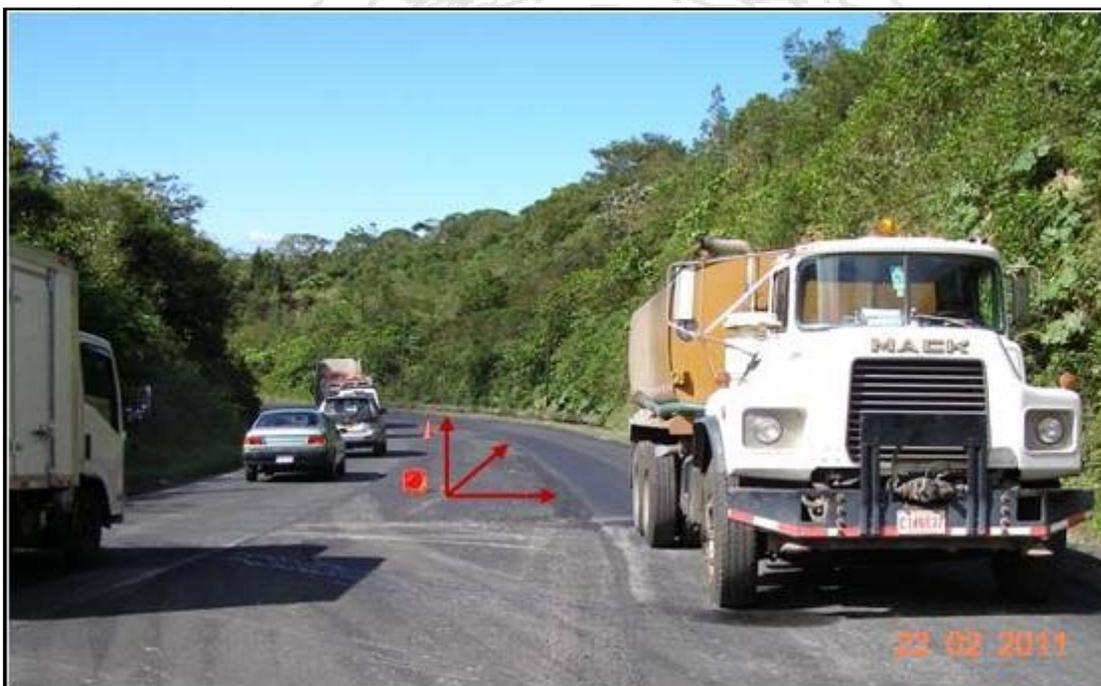
Durante la colocación de la mezcla el Equipo Auditor evidenció una discontinuidad del peralte transversal a lo ancho de la calzada a nivel de la junta longitudinal entre los paños colocados. En la siguiente fotografía se aprecia un ejemplo de peralte inadecuado del carril del centro en el kilómetro 3+700 de la Ruta Nacional N° 32.

Fotografía 22. Carril del centro presenta una discontinuidad de peralte transversal.

Es criterio de esta Auditoría que la falta de continuidad en el pavimento colocado puede originar una ineficiente evacuación del agua superficial que se puede mejorar durante el proceso constructivo para evitar los empozamientos en las juntas y con ello un posible deterioro prematuro.

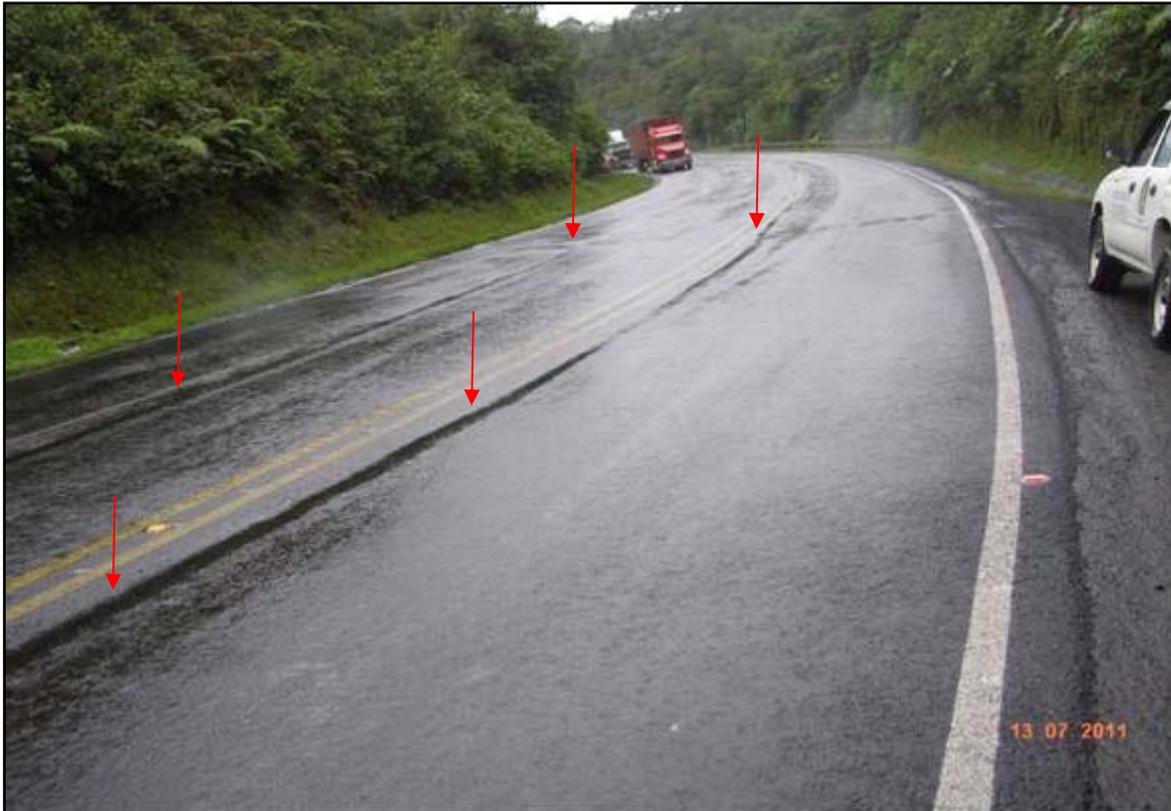
El contratista no contaba con equipo de medición para verificar un adecuado peralte, a pesar de que visualmente era evidente la discontinuidad de la superficie de rueda de la curva horizontal favoreciendo el empozamiento entre juntas longitudinales. En la visita realizada el día 13 de julio se observó el comportamiento de las juntas bajo lluvia y efectivamente el agua fluía sobre las juntas como se observa en la siguiente fotografía. Lo expuesto evidencia la discontinuidad de peralte transversal en la superficie de rueda.

Fotografía 23. Empozamiento en juntas, evidencian una discontinuidad de peralte transversal.

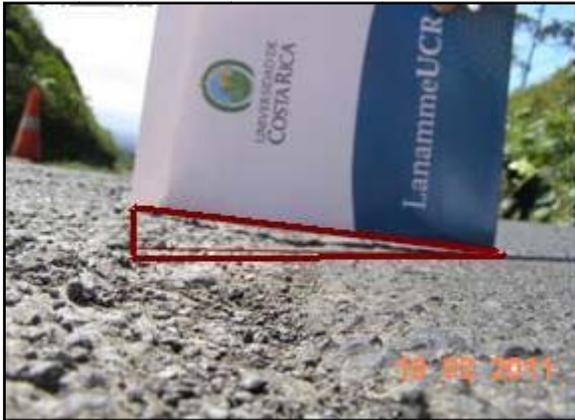
Sobre el kilómetro 2+000 se observó nuevamente un acabado irregular en el borde de la capa asfáltica. Las Fotografías 24 y 25 muestran el acabado en las juntas longitudinales entre los kilómetros dos y tres sobre la Ruta Nacional N°32 en ellas se evidencia que no hubo corrección del acabado irregular presentado durante el proceso constructivo.

Fotografía 24. Acabado irregular durante el proceso constructivo.

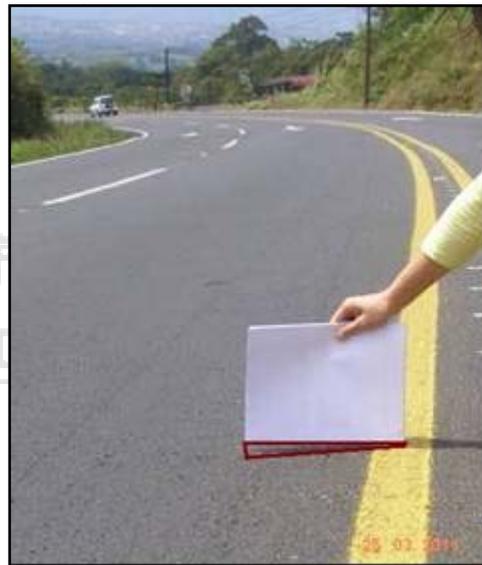
Fotografía 25. Acabado irregular del borde de la capa recién colocada.

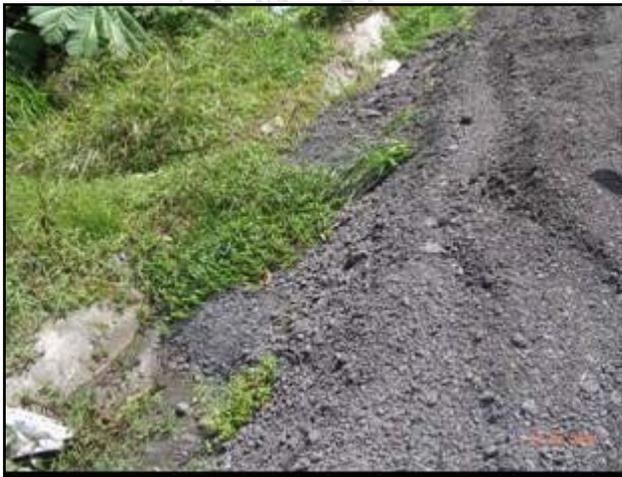
Los días 25 de marzo y 02 de Junio el Equipo Auditor logró constatar que a lo largo de este periodo no se le dio mantenimiento a las cunetas de los tramos intervenidos. La condición en la que se encuentran las cunetas le impiden trabajar adecuadamente. Se encontraron cunetas con material de escombros de la capa asfáltica recién perfilada y material vegetal con tierra obstaculizando el flujo del agua. Ejemplos de las cunetas con diferentes tipos de materiales se pueden apreciar en las siguientes fotografías.

Fotografía 26: material de perfilado en cuneta obstaculiza flujo.

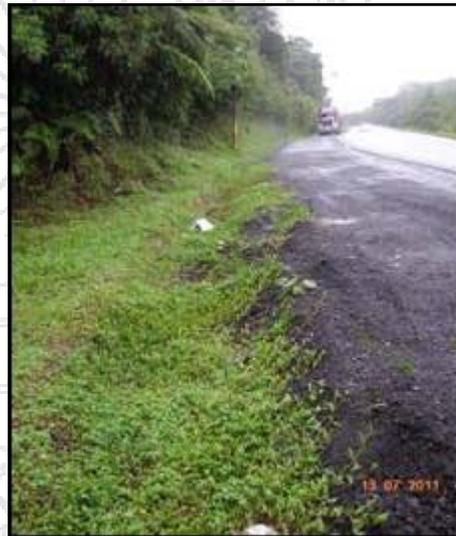
Fotografía 27: material de perfilado en la cuneta.

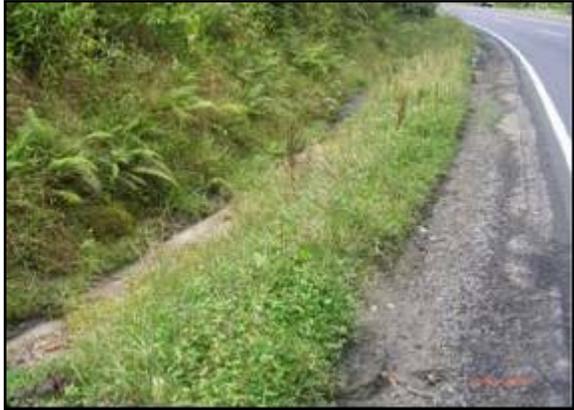
Fotografía 28: materia vegetal en la cuneta que impide el flujo del agua.

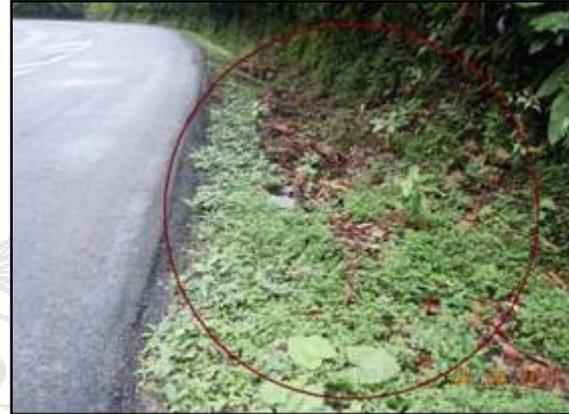
Fotografía 29: material vegetal en la cuneta que impide el flujo del agua.

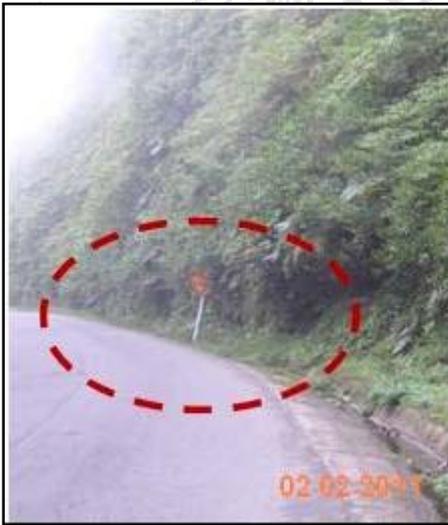
En esta ruta altamente transitada por vehículos pesados, con desventajas de nubosidad, mucha vegetación y depresiones topográficas, se encontraron señales como las mostradas en las Fotografías 30 y 31 ubicadas aproximadamente del Kilómetro 5+000, donde el rótulo se oculta detrás de la vegetación. Ambas fotografías son del mismo rótulo pero tomadas por el Equipo Auditor en diferentes días por lo que se evidencia falta de inspección en este aspecto.

Fotografía 30: señal de "carril en construcción", oculta detrás de la vegetación.

- Corregir inmediatamente las deficiencias en el control del tránsito”.

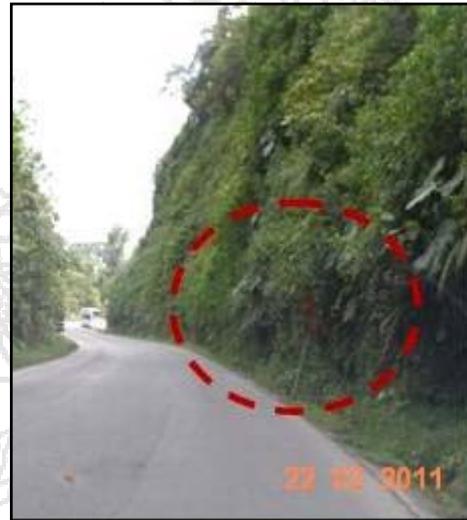
Fotografía 31: señal de "carril en construcción", oculta detrás de la vegetación, 20 días después a la Fotografía 43.

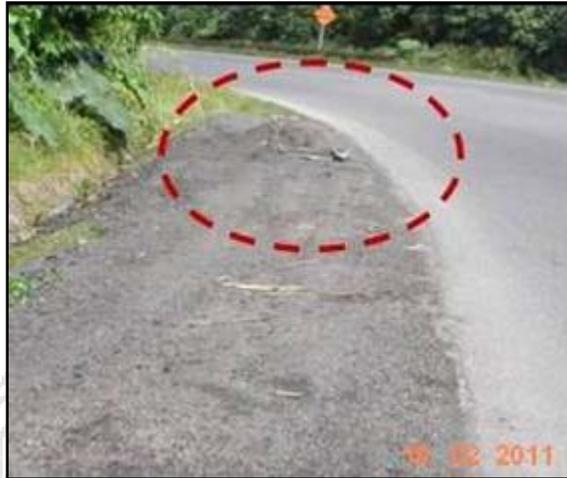
Otro ejemplo de señalamiento preventivo que no cumplió con su función se dio sobre el kilómetro 4+200, donde la señal se encontraba en el suelo en una curva de la carretera. Dicha situación se observó durante el día 10 de febrero del presente año. En la Fotografía 32 se muestra la señal en el suelo.

Fotografía 32: señal preventiva en el suelo

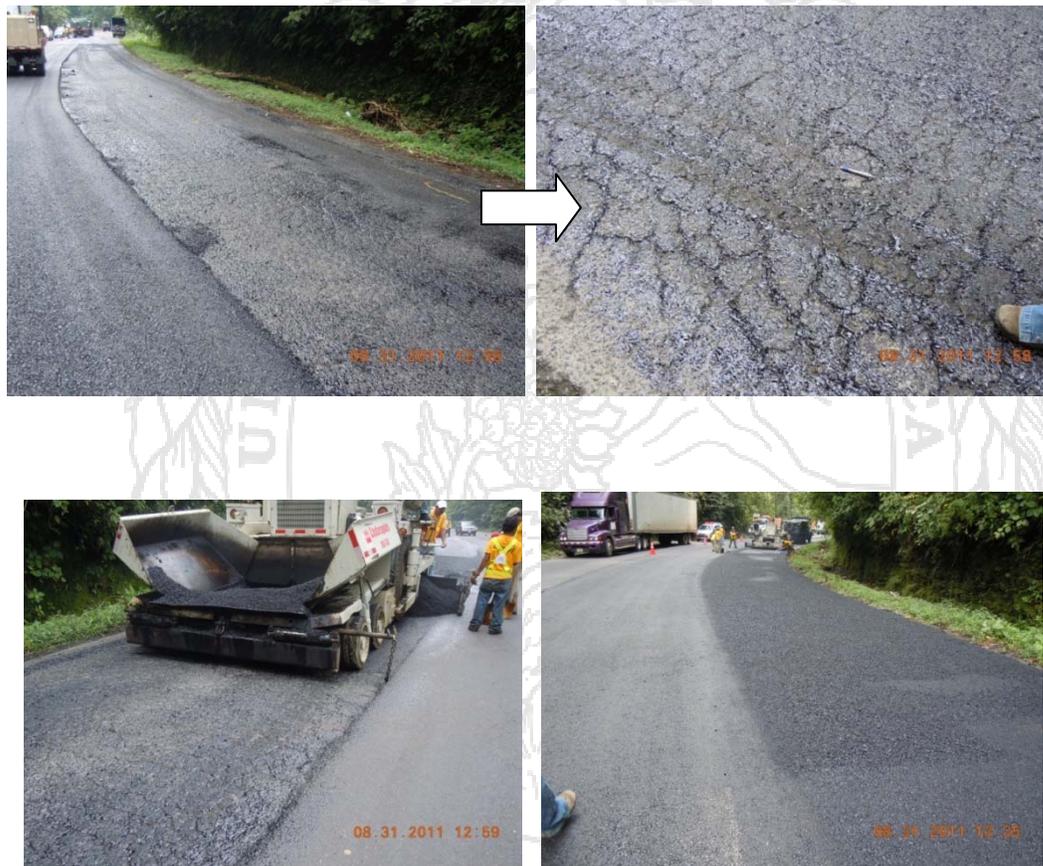
HALLAZGO 12: SE COLOCÓ UNA SOBRECAPA DIRECTAMENTE SOBRE LA SUPERFICIE DETERIORADA POR FATIGA EN EL KILÓMETRO 22+000.

De acuerdo con lo observado el día de la visita, se pudo evidenciar la colocación de esta sobrecapa sobre una superficie que presentaba un nivel de deterioro severo por fatiga. No existió un perfilado que permitiera eliminar sitios agrietados y deteriorados por fatiga.

Al colocar una sobrecapa delgada sobre deterioros severos o incluso agrietamientos importantes, existe una alta probabilidad que se refleje a corto plazo

en la superficie de rodamiento nueva, promoviendo la entrada de agua y el bombeo de partículas finas de la base granular hacia la superficie, y la inversión realizada se puede ver afectada negativamente por una durabilidad corta de las obras. Estas condiciones de deterioro se pueden ver aceleradas por las condiciones extremas de lluvia existentes en la zona y por la magnitud de carga constante que transita por esta vía.

Fotografía 33. Deterioro existente antes de la colocación de la sobrecapa, 2km antes del puente sobre el Río Sucio.

Como una práctica sana dentro de la ingeniería en pavimentos, es recomendable eliminar totalmente este tipo de deterioros superficiales mediante perfilado hasta una profundidad adecuada y colocar la nueva capa ligándola adecuadamente con la

base existente en buen estado, con el fin de que la nueva capa no se vea influenciada por capas deterioradas que, además que no aportan estructuralmente, más bien, son perjudiciales al ser un apoyo inestable de la capa nueva.

- Realizar perfilado suficientemente profundo de la capa deteriorada por fatiga, previo a la colocación de la mezcla asfáltica, para asegurar la vida útil esperada de la estructura del pavimento intervenido.

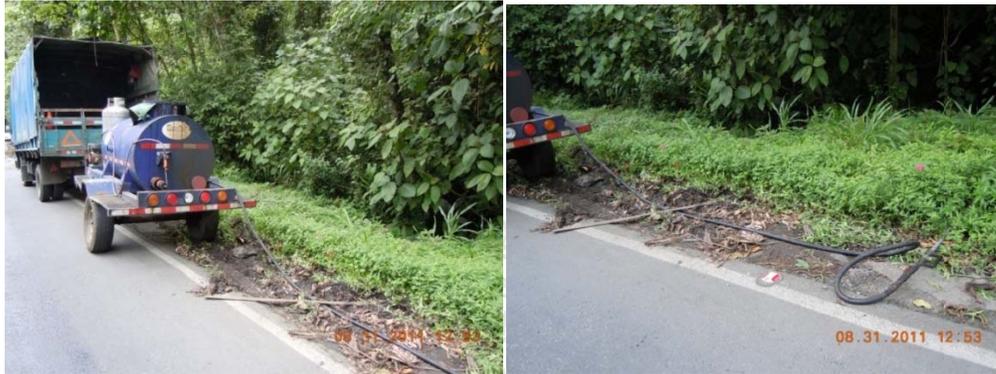
El 31 de agosto se observó que el riego de liga aplicado en la superficie existente para la sobrecapa ubicada 2 km antes del puente sobre el río Sucio, no fue homogéneo. El equipo utilizado fue un aspersor manual (que generalmente es utilizado en bacheos), en lugar de un camión con barra rociadora comúnmente utilizado para la colocación de sobrecapas asfálticas.

Fotografía 34: fotografías equipo utilizado para aplicar el riego de liga.

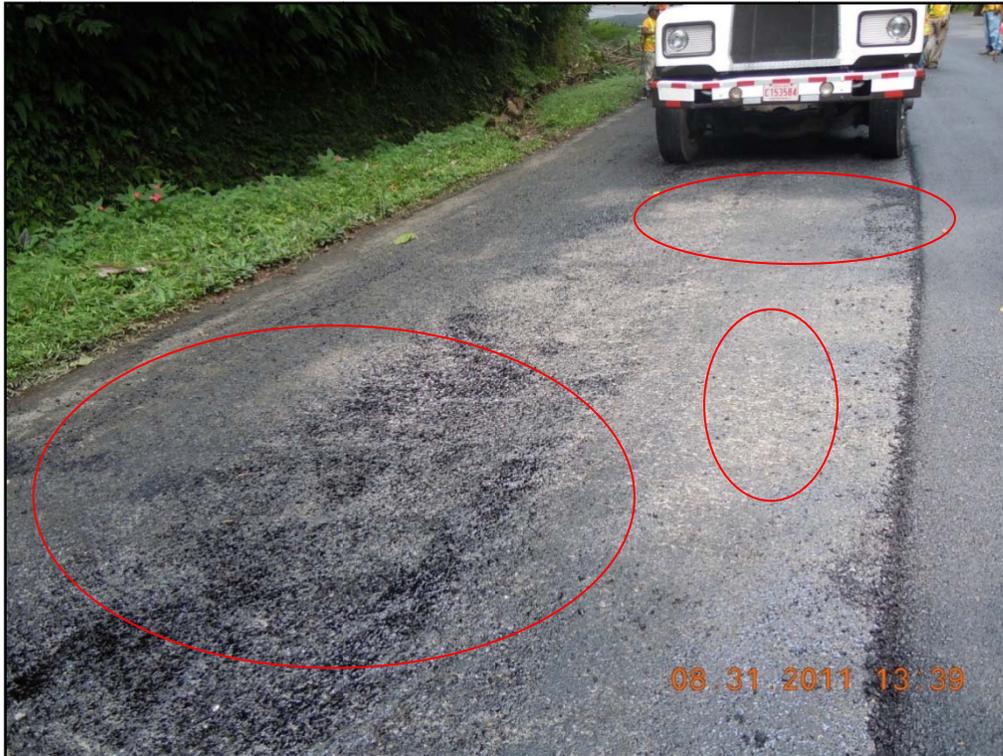
En la fotografía siguiente se puede observar que existen áreas en la superficie que no cuentan con emulsión y otras donde se concentra. Al presentarse esta situación, la capa nueva no se adhiere adecuadamente a la capa existente lo que hace que actúen independientemente una capa con la otra, promoviendo un deterioro prematuro, que de por sí, es más probable por la condición de fatiga observada y mencionada en la observación anterior.

Fotografía 35: zonas sin emulsión y otras con concentraciones evidentes que dejan ver la falta de homogeneidad.

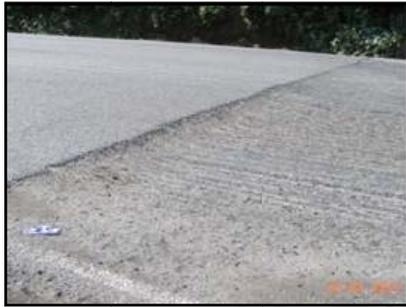
En la visita realizada el día 10 de febrero se encontró que no había una transición de nivel adecuada entre la capa existente y el perfilado ejecutado, tal y como se muestran en las Fotografía 36 y 37. Esta discontinuidad importante en la superficie permaneció algunos días en esta condición hasta que se colocó la mezcla asfáltica caliente.

Fotografía 36. Cambio de nivel.

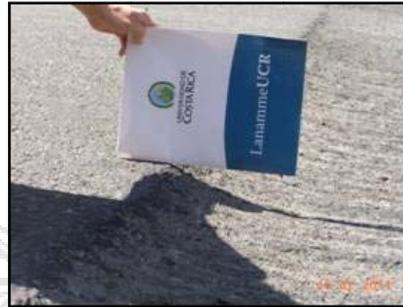
Fotografía 37. Detalle del cambio de nivel.

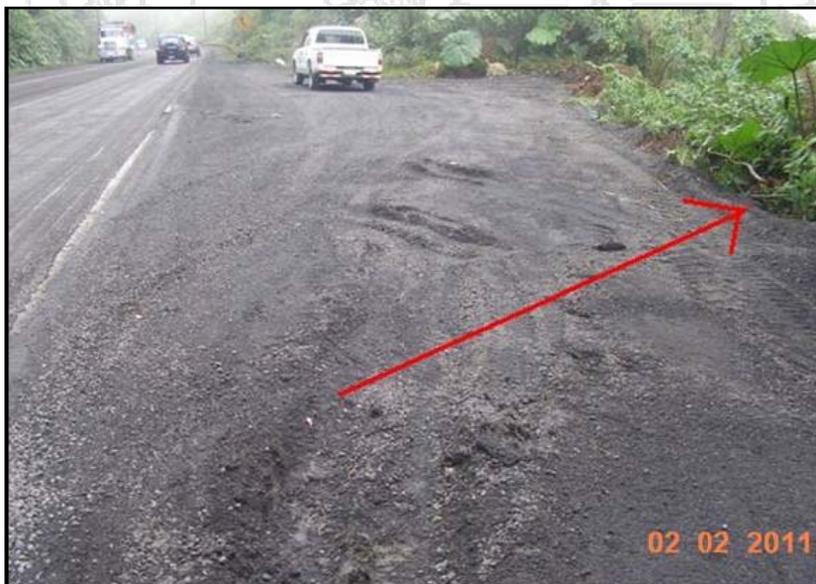
El Equipo Auditor observó en diferentes puntos de los tramos intervenidos, material de perfilado de la capa asfáltica en reparación colocado en los espaldones y en zonas consideradas como “zona de descanso”. En relación con esta última situación el Inspector del Proyecto, Sr. Marco Mora informó que a petición de la Policía de Tránsito del área, se colocó material de perfilado en sectores aledaños a la carretera que comúnmente se utilizan como zonas de descanso. En este sentido hay que resaltar que dichas zonas de descanso no se encuentran identificadas oficialmente, pues carecen del señalamiento que las identifique como tal, lo expuesto se evidencia en la Fotografía 38.

Fotografía 38. Zona de descanso no oficial, con material de perfilado.

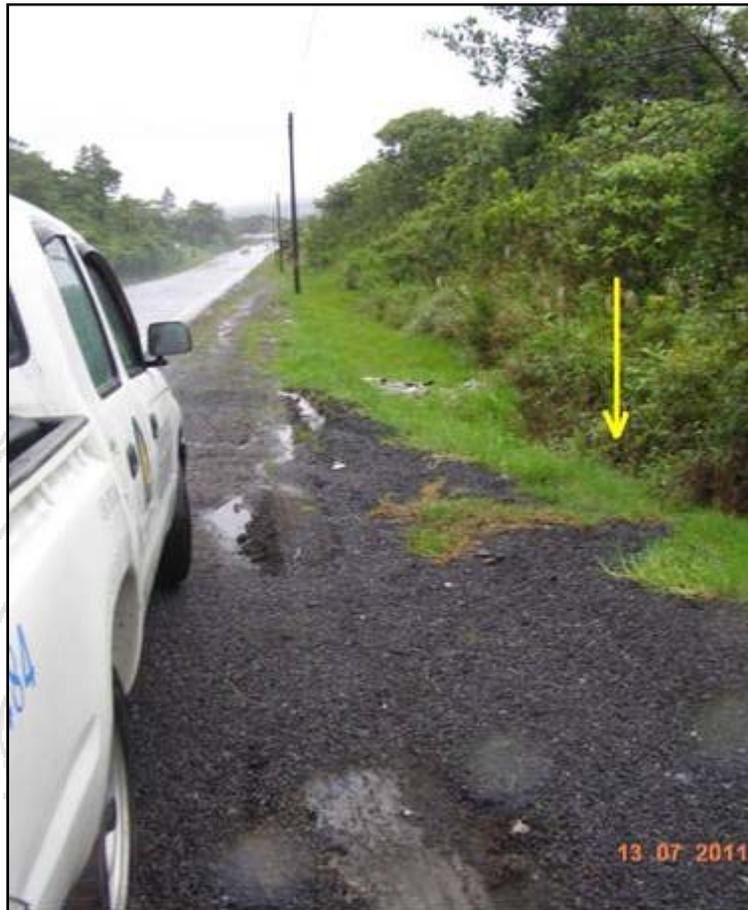
de la vía hacia las pendientes negativas provocando accidentes. En la siguiente fotografía se ejemplifica otro sitio de descanso muy cercano a una pendiente negativa:

Fotografía 39. Zona de descanso no oficial, con material de perfilado y con una pendiente negativa pronunciada.

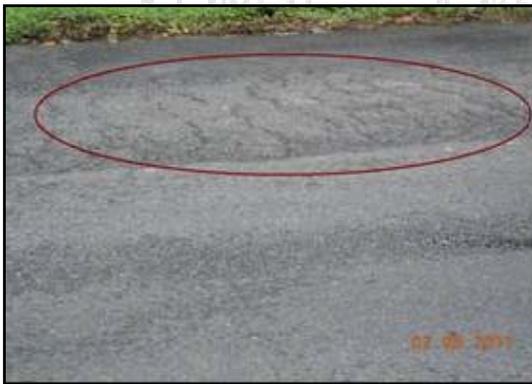
Sobre el Kilómetro 13 tomando la estación del peaje como origen (0+000), se observó una condición de fisuramiento transversal, que ha favorecido el afloramiento de agua en algunos puntos. A pesar de la condición expuesta se procedió a colocar la demarcación vial. Dicha situación se evidencia en las Fotografías 40 y 41.

Fotografía 40. PK: 13+000, sentido hacia limón, fisuras en capa asfáltica.

- Se recomienda realizar mejoras en los tramos con deterioros severos.

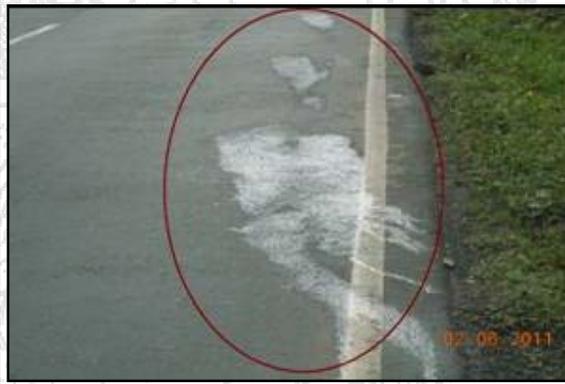
Fotografía 41. PK: 13+300, sentido hacia San José, afloramiento en capa asfáltica.

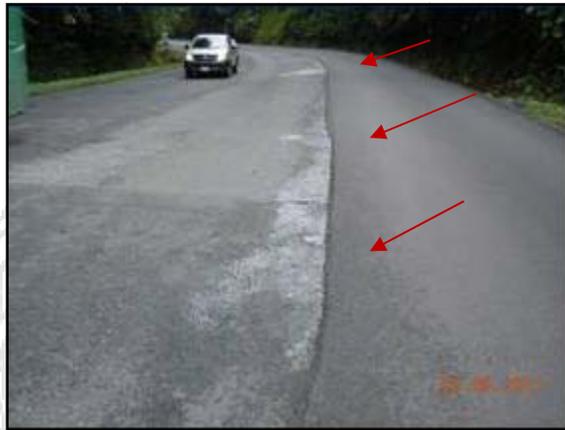
Fotografía 42. PK: 12+000, sentido hacia limón, faltó completar capa asfáltica durante varios meses y se observaba afloramiento de agua.

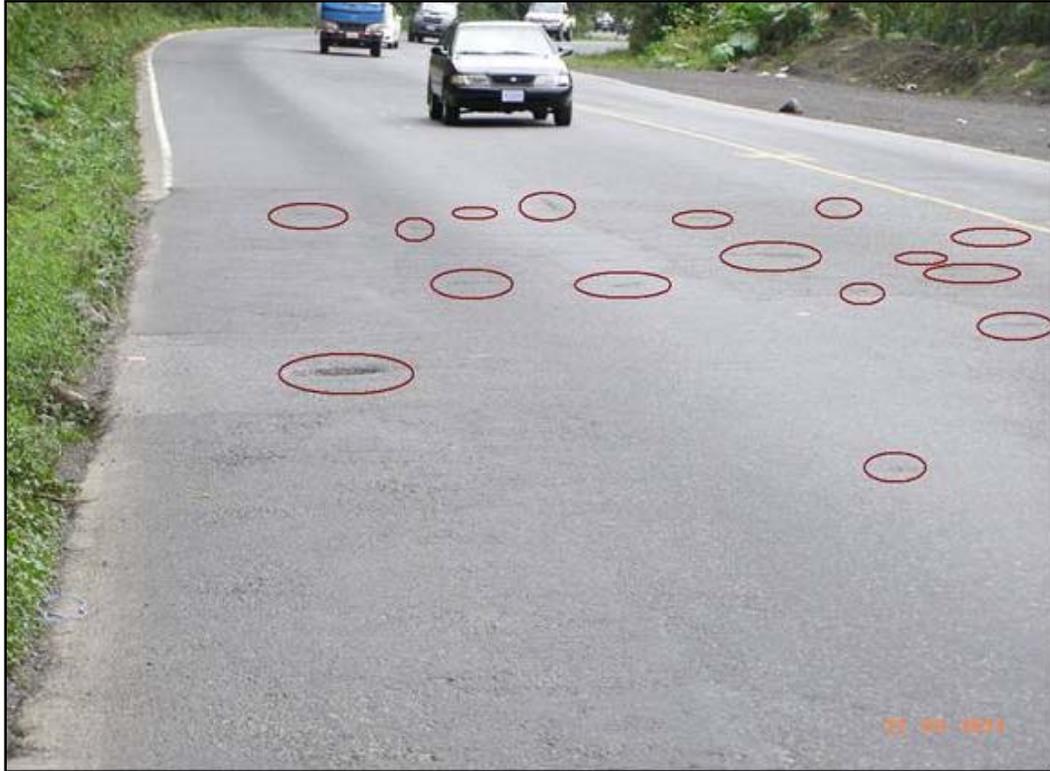
Fotografía 43. PK: 7+700, sentido Limón- San José, tramo aproximadamente de 50 mts ubicado en una curva con huecos y baches deformados, área sin intervenir.

Debido a la cantidad de tramos con deterioros, fisuras, bacheos en malas condiciones, afloramiento de agua, no queda claro el criterio con el que CONAVI decide intervenir algunos tramos de previo a la demarcación vial bajo el concepto de “Imprevisibilidad”.

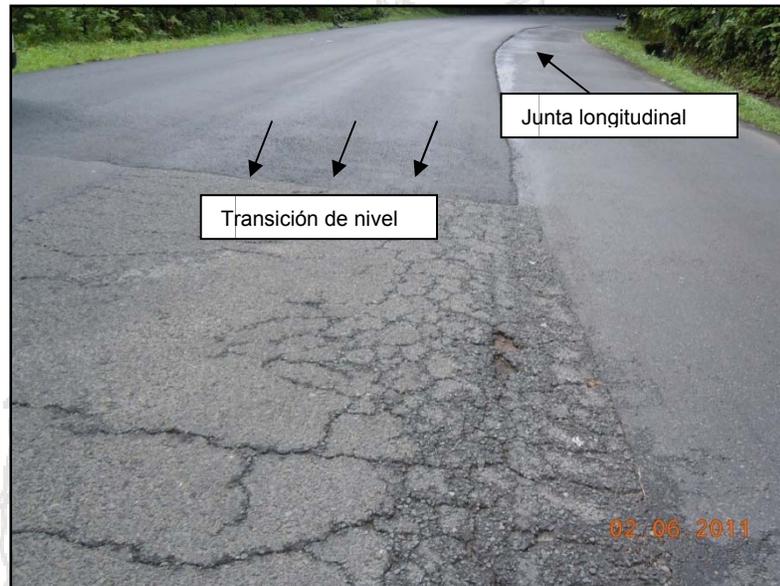
Fotografía 44: Transición de nivel al finalizar la colocación de una sobre capa.

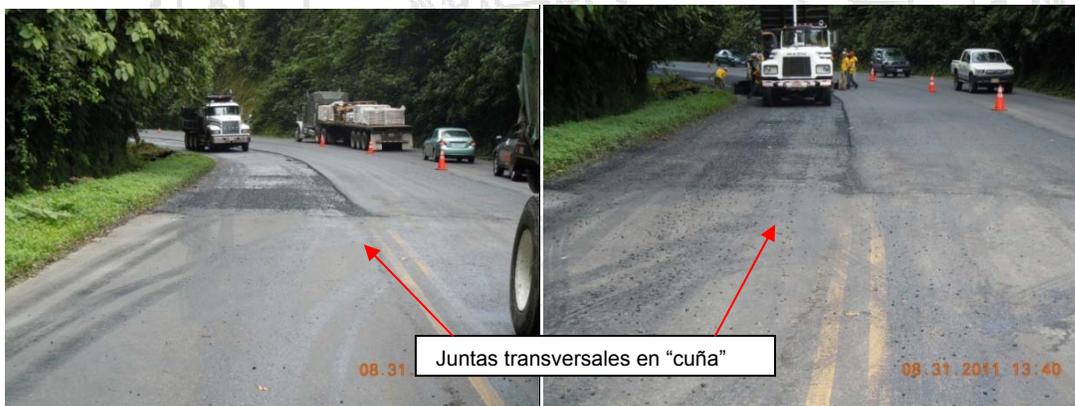
En la siguiente fotografía se puede observar la pavimentación en proceso, sin que se haya realizado un tratamiento adecuado en la junta transversal próxima a cubrir.

Fotografía 45: fotografías juntas transversales sin cortes verticales.
