Proyecto: LM-PI-AT-135-2011

TRABAJOS DE CONSERVACIÓN VIAL EN LA RUTA NACIONAL N°1.

CARRETERA BERNARDO SOTO

INFORME FINAL

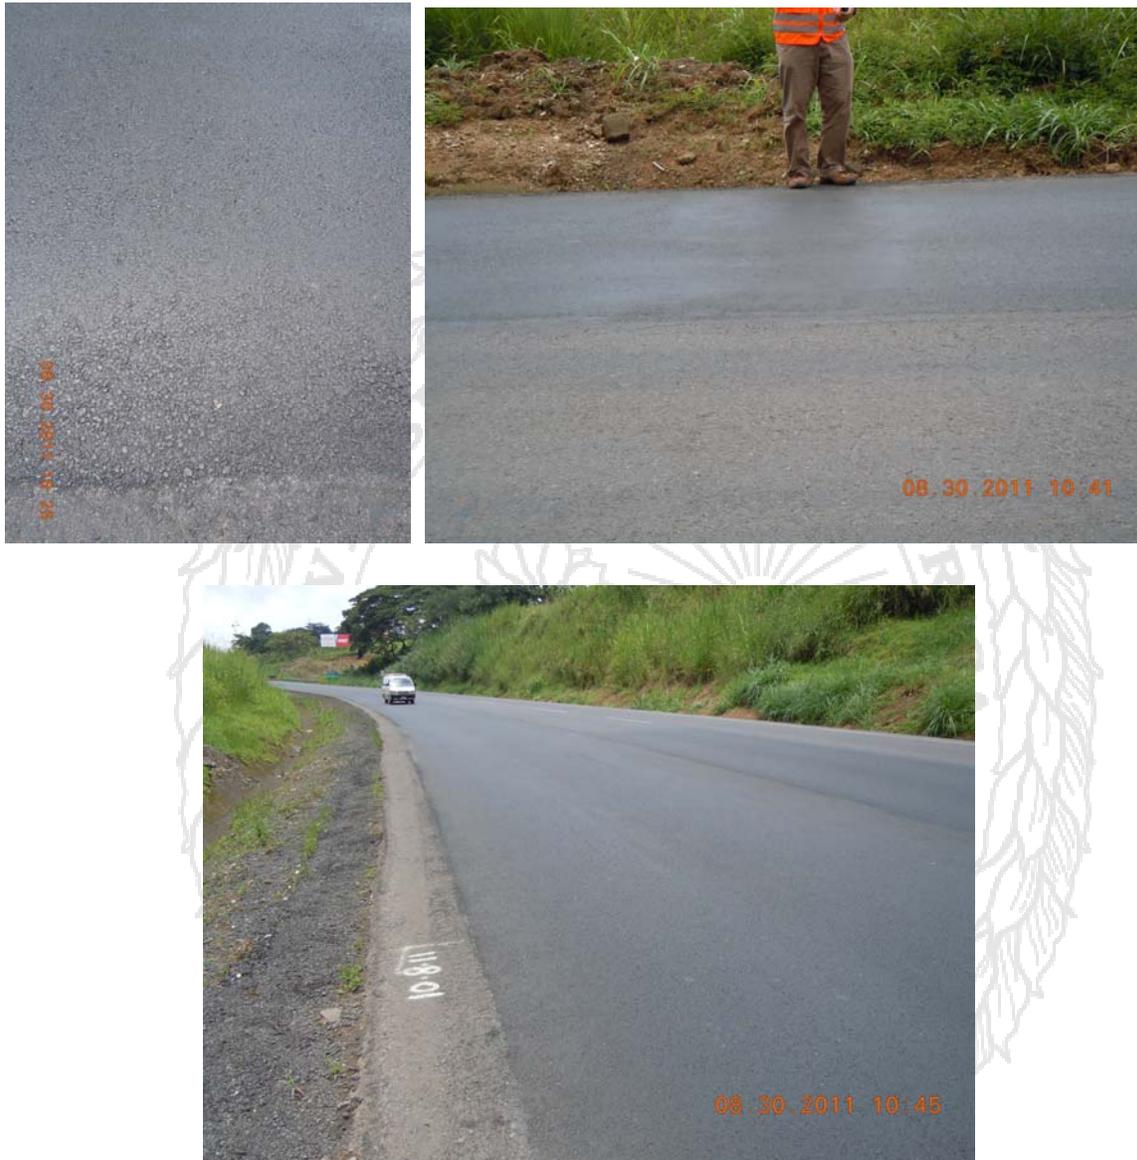
A pesar de que son capas asfálticas recién colocadas, se pudo observar que algunas zonas presentan exudación de asfalto y mastic en la superficie, resultando una capa de ruedo lisa.

**Fotografía 1. Exudación encontrada en tramos de las capas asfálticas colocadas.
El caso de las fotografías corresponde a la capa asfáltica colocada el 10 de agosto del 2011.
Fecha de fotografías: 30 de agosto 2011.
Estacionamiento 39+500 (aproximadamente 700m antes de cruce a San Ramón)
Fuente: Auditoría Técnica, LanammeUCR**

Las Fotografías 1 muestran una capa colocada el día 10 de agosto del 2011, de acuerdo con la fecha de colocación indicada en el pavimento. Estas fotografías fueron tomadas el

día 30 de agosto (20 días después de su colocación), y ya presentaban deterioro por exudación en la superficie. Aún no se observa deformación permanente, sin embargo, al estar exudada se debe considerar la susceptibilidad a presentar deformaciones permanentes en el futuro.

Por otro lado, aunque no se han realizado pruebas de resistencia al deslizamiento, se puede notar exceso de lisura por el “mastic” (asfalto con finos) que ha ascendido a la superficie de ruedo, situación que podría afectar la adherencia de las llantas de los vehículos al circular sobre la vía, tanto en las curvas como en situaciones de frenado, sobre todo si se consideran las condiciones de pendiente longitudinal del tramo y las condiciones lluviosas de la zona.

Mezclas asfálticas que presentan exudación, son mezclas inestables que podrían presentar a futuro importantes deformaciones permanentes en las huellas, conocidas como roderas, las cuales, aparte de afectar la regularidad superficial, afectan negativamente la seguridad del usuario cuando se llenan de agua en condiciones lluviosas, tanto por la fuerza de resistencia que genera en el vehículo reducción de velocidad instantánea, como por la pérdida de adherencia que puede provocar hidropneumático. Además, el paso de los vehículos levanta el agua estancada en las roderas, provocando pérdida de visibilidad para los demás usuarios.

- La capa de mezcla asfáltica, 20 días después de ser colocada presenta un tramo con exudación severa en la superficie, lo que demuestra deficiencias en la calidad de los trabajos realizados, lo cual pone en riesgo la durabilidad de la capa colocada y además la seguridad de los usuarios al transitarla.

- Es recomendable que la Administración haga una revisión de los tramos exudados y zonas en donde se evidencia bombeo de finos, asimismo se le de seguimiento al resto de tramos intervenidos para que se tomen las medidas correctivas y preventivas con el fin de evitar accidentes por la lisura que se nota en algunas superficies y la formación de más zonas con estos deterioros indicados. Además es importante verificar el diseño de mezcla, así como los resultados de calidad para corroborar que la mezcla asfáltica esté adecuadamente formulada y no posea incumplimientos básicos en sus parámetros de aceptación y volumetría.

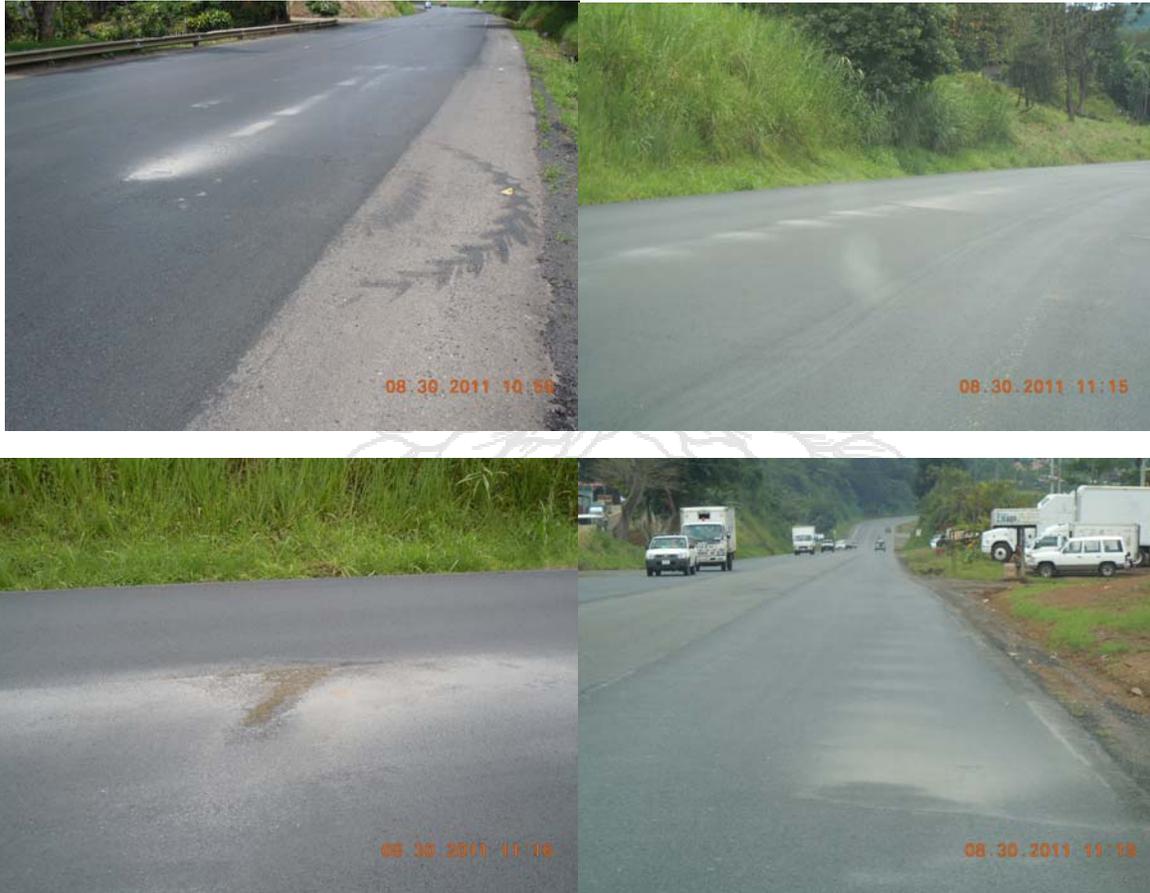
Es evidente la salida de finos de la base con agua que sube a la superficie, lo que indica que existe un agrietamiento en la nueva capa colocada.

Fotografía 2. Sitios con agrietamiento y bombeo de finos y agua de la base.
Fecha 30 de agosto 2011. Estacionamientos 39+300, 39+000, 38+800 y 38+000
Fuente: Auditoría Técnica, LanammeUCR

Una posible causa de la presencia de estos deterioros podría deberse a que no se eliminó en todo su espesor la capa asfáltica agrietada existente, de manera que al colocar una capa nueva sobre otra agrietada, el deterioro se reflejará en la superficie recién colocada. A pesar de que se sabe que se realizó un perfilado de la superficie antigua, no existe evidencia de que en estos sitios se eliminara la totalidad del espesor de la capa fatigada.

- Se evidenció la presencia de deterioros prematuros adicionales tales como fisuras de las capas asfálticas recién colocadas y bombeo de finos y agua a través de esas grietas. Esto pudo haber sido provocado por falta de profundidad en el perfilado en algunas zonas, debido a que se evidenció agrietamiento severo en la capa sobre la cual se colocó la superficie asfáltica nueva. Es evidente que este agrietamiento ya se reflejó en la superficie nueva, para lo cual contribuyó el agua existente entre la estructura del pavimento, producto de la mala canalización de agua en las cunetas deterioradas y falta de sello en la superficie no intervenida, que también presenta un agrietamiento importante.

- Se debe verificar que se realice el perfilado suficiente, para garantizar la eliminación del agrietamiento existente, de manera que no afecte la capa asfáltica nueva ni la estructura del pavimento en general.

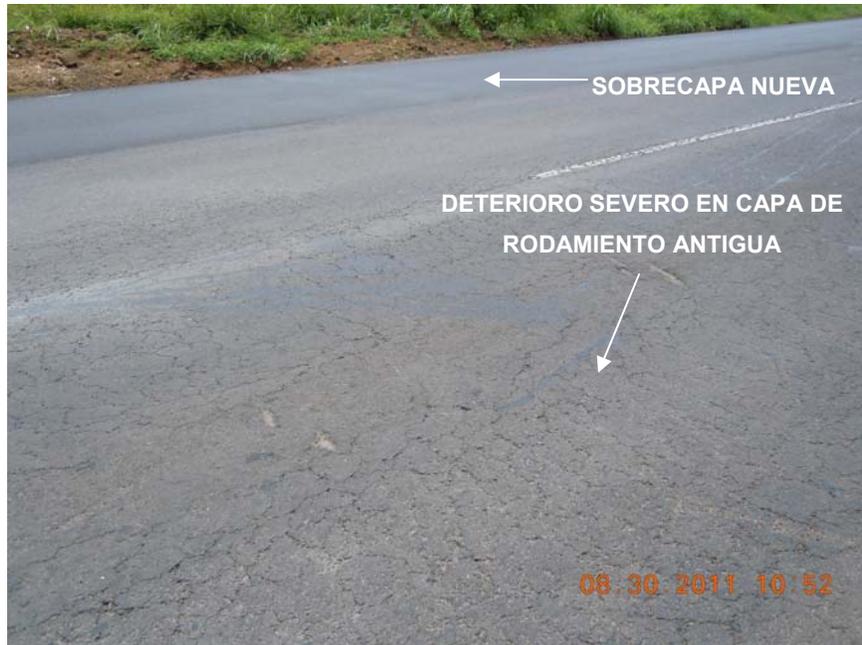
Fotografía 3. Sustrucción de capa de rodamiento aun lado. Superficie fatigada en sentido hacia San Ramón.

Fecha 30 de agosto 2011. Estacionamientos 39+500.

A pesar de que en este sitio (39+500) no existe evidencia de la condición de la superficie sobre la cual se colocó la capa asfáltica nueva, ni tampoco de la profundidad de perfilado, sí existe evidencia de la condición de la superficie que se preparó el día 6 de setiembre del 2011 para la colocación de la capa nueva en el tramo ubicado luego del puente en la intersección a Palmares, en sentido San Ramón – San José, pues se pudo observar que luego de perfilada la superficie a una profundidad definida en sitio, aproximadamente 5cm según lo indicado por el inspector del CONAVI presente, este perfilado no elimina completamente la superficie agrietada, tal y como se observa en la fotografía siguiente.

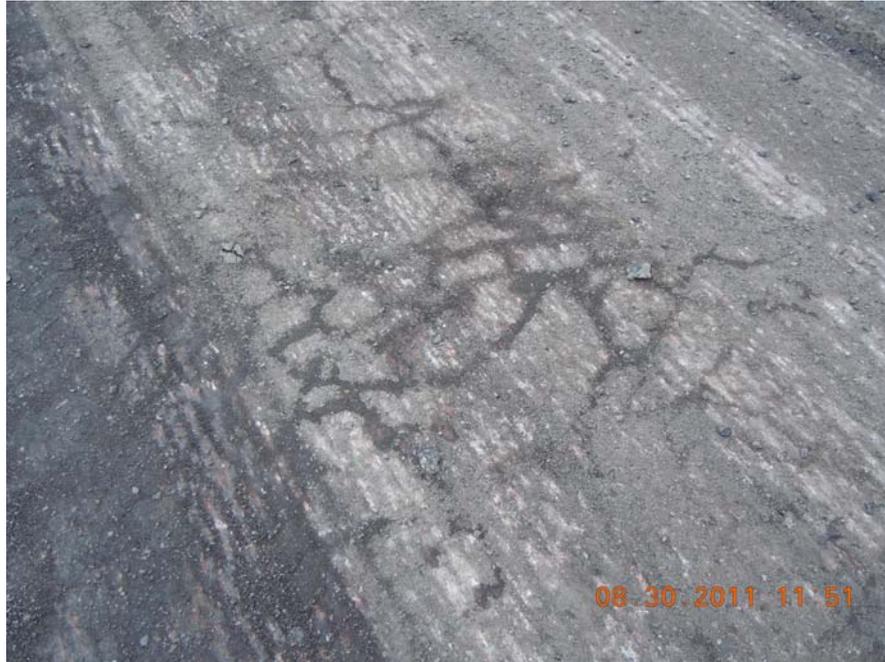
**Fotografía 4. Condición de la superficie luego del perfilado sobre la cual se colocó la capa nueva.
Sitio ubicado 100m hacia San José del cruce a Palmares.
Fecha 30 de agosto 2011.
Fuente: Auditoría Técnica, LanammeUCR**

La fotografía 4 muestra la evidencia de una práctica utilizada en los trabajos observados en la Carretera Bernardo Soto, la cual pudo ser la utilizada de forma similar durante la ejecución de trabajos días atrás, desde el inicio de las obras de conservación vial de esta ruta. Esta práctica permite que queden zonas con agrietamiento en la superficie sobre la cual se colocó la capa nueva, tal y como se observa en la Fotografía 4. Este mismo sitio fue fotografiado el pasado 3 de noviembre del 2011, donde ya se puede observar un deterioro de bombeo de finos y agua luego de dos meses de colocado, tal y como se observa en la Fotografía 5. Según las fechas de colocación indicadas en sitio, este tramo se colocó el 3 de setiembre del 2011.

De acuerdo con esto, se debe eliminar la existencia de grietas que promueven el paso de agua y que provoquen bombeo de finos de las capas internas de la estructura o el reflejo de grietas de la capa antigua, realizando un perfilado suficiente y un tratamiento con sello de grietas, siempre y cuando no exista “piel de cocodrilo”.

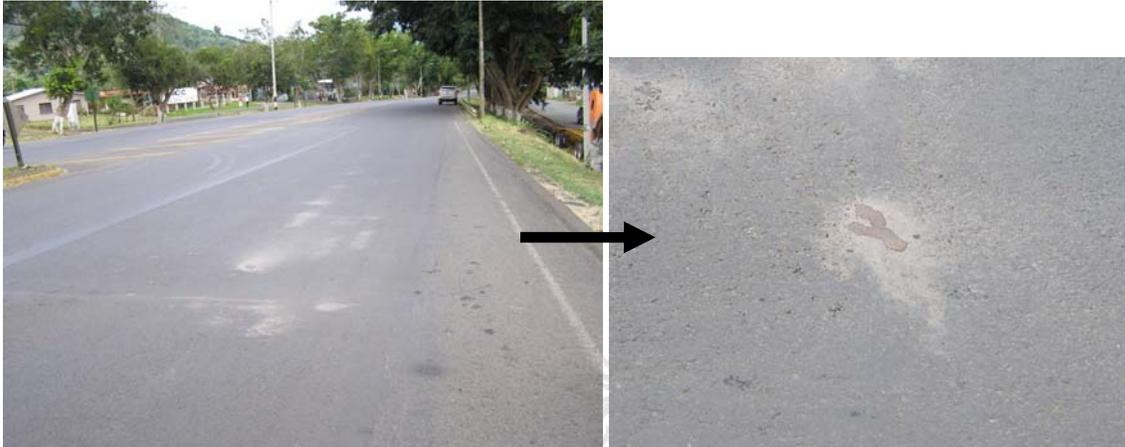
Fotografía 5. Condición de la superficie nueva luego de la colocación de la mezcla asfáltica sobre la superficie perfilada mostrada en la fotografía 4.

Sitio ubicado 100m hacia San José del cruce a Palmares.

Fecha 3 de noviembre 2011.

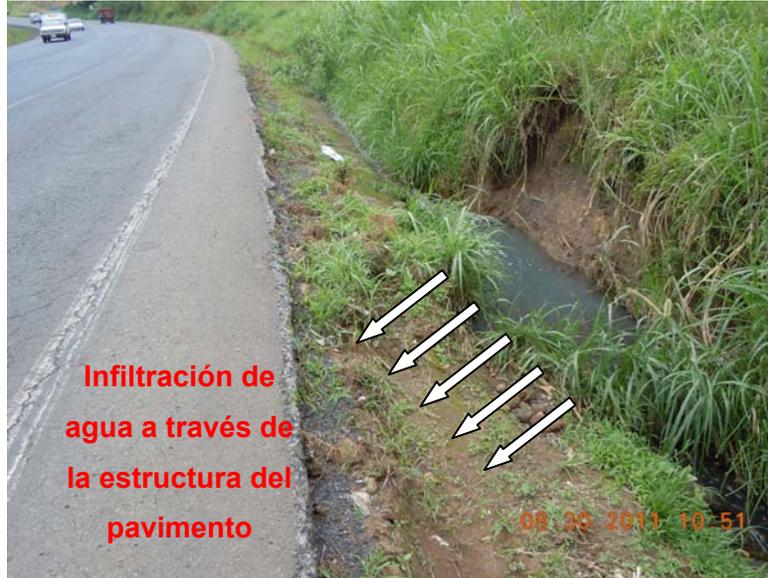
Este flujo de agua dentro de la estructura del pavimento puede ser consecuencia del deficiente control del drenaje superficial de las aguas, específicamente por la condición de los drenajes laterales. Un ejemplo de esto se ve claramente en el estacionamiento 39+400, donde las cunetas se han desintegrado y el agua que baja sobre la pendiente existente, ha socavado el terreno, formando huecos que permanecen llenos de agua, saturando el suelo y las capas granulares de la estructura del pavimento. Por otro lado, y como consecuencia de la topografía del sitio, el agua tiende a infiltrarse en dirección hacia el otro lado de la calzada la cual tiene una menor altura, favoreciendo que se infiltre con finos de la base a través de la capa agrietada antigua y posteriormente a la capa nueva provocando un proceso de agrietamiento prematuro hasta la superficie cada vez que está sometida a cargas del tránsito pesado.

Fotografía 6. Condición de las cunetas.
Fecha 30 de agosto 2011. Estacionamiento 39+400.
Fuente: Auditoría Técnica, LanammeUCR

Al respecto, como práctica sana dentro de la ingeniería, lo recomendable en estos casos es primeramente realizar una canalización de aguas con cunetas revestidas y en segundo lugar la eliminación total de este tipo de deterioros superficiales mediante perfilado hasta una profundidad adecuada y colocar la nueva capa ligándola adecuadamente con la base existente en buen estado, con el fin de que la nueva capa no se vea influenciada por sub-capas deterioradas que, además de que no aportan

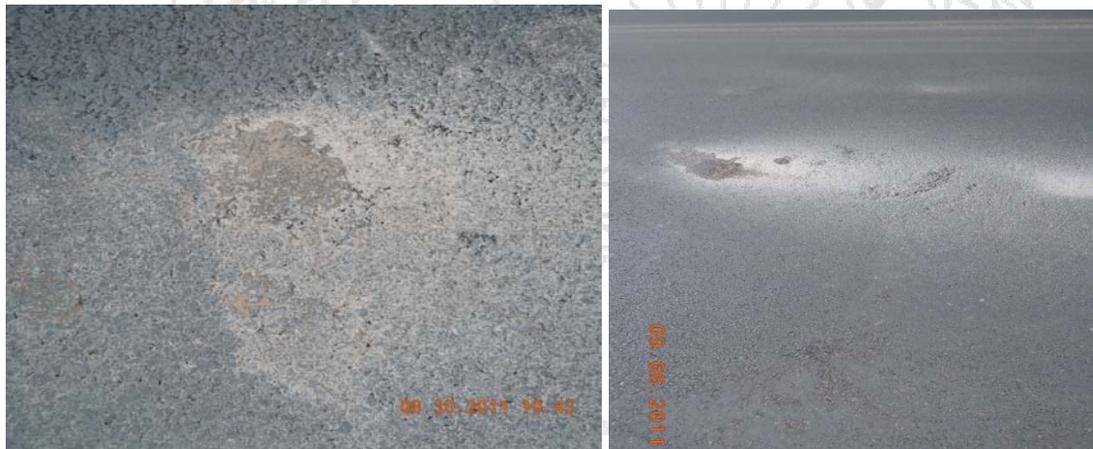
Existen además, zonas aledañas con agrietamientos severos, donde no se realizaron actividades de mejoramiento. Se puede pensar que existe presencia de flujo constante de agua en toda la estructura del pavimento, lo cual incrementa el deterioro de la base y, consecuentemente, de la capa asfáltica superior por fatiga prematura y bombeo de partículas finas de la base.

Fotografía 7. El agua asciende con finos de la base a la superficie por efecto de las cargas.
Fecha 30 de agosto 2011. Estacionamiento 39+350.
Fuente: Auditoría Técnica, LanammeUCR

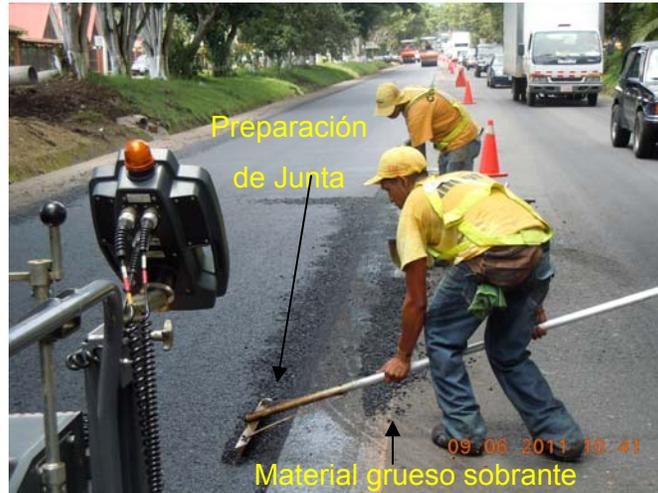
El día 6 de setiembre del 2011 se pudo observar que luego de que la pavimentadora iba colocando la capa asfáltica, personal de la empresa contratista preparaba las juntas longitudinales del carril pavimentado y que parte de los sobrantes de este proceso se reincorporan a la capa asfáltica. Esta actividad se hacía utilizando los rastrillos y manipulando la mezcla asfáltica hasta dejar una junta con material más fino con el objetivo de sellar mejor estas zonas. Consecuentemente, esto genera que vaya sobrando material grueso tal y como se puede ver en la siguiente fotografía.

Fotografía 8. Preparación de junta longitudinal por medio de rastrillos.
Fecha 6 de setiembre 2011. Sitio ubicado 300m hacia San José del cruce de Palmares.
Fuente: Auditoría Técnica, LanammeUCR

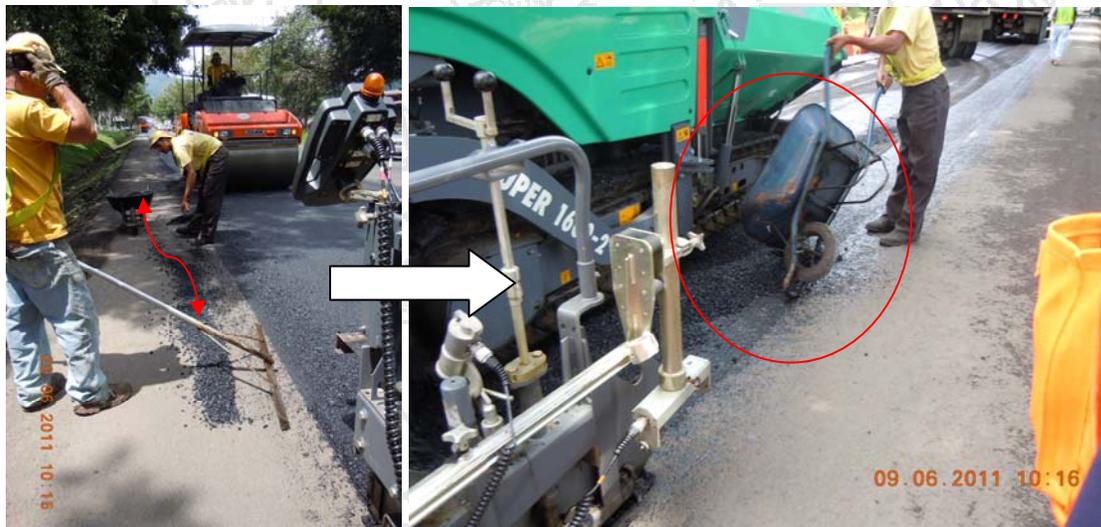
Posteriormente se pudo observar que este material sobrante es recogido y depositado delante de la pavimentadora, formando parte de la capa nueva colocada, tal y como se evidencia en las fotografías siguientes.

Fotografía 9. Depósito de material asfáltico sobrante delante de la pavimentadora.
Fecha 6 de setiembre 2011. Sitio ubicado 300m hacia San José del cruce de Palmares.
Fuente: Auditoría Técnica, LanammeUCR

Debe considerarse que el material recogido al preparar las juntas, es un material que ha perdido las propiedades granulométricas propias de una mezcla asfáltica producida en planta de forma controlada.

Por otro lado, es un material que al ser manipulado de esa forma, se enfría rápidamente, por lo que no logrará alcanzar la densificación requerida suscitando zonas con mayor cantidad de vacíos en la carpeta final, por ende más susceptible al daño por humedad. Al colocar este material sobrante como parte de la capa nueva, se altera parcialmente la granulometría de la mezcla colocada, poniendo en riesgo su homogeneidad y consecuentemente su desempeño, situación que afecta en mayor medida entre menor sea el espesor colocado, que en este caso fue cercano a 5 cm.

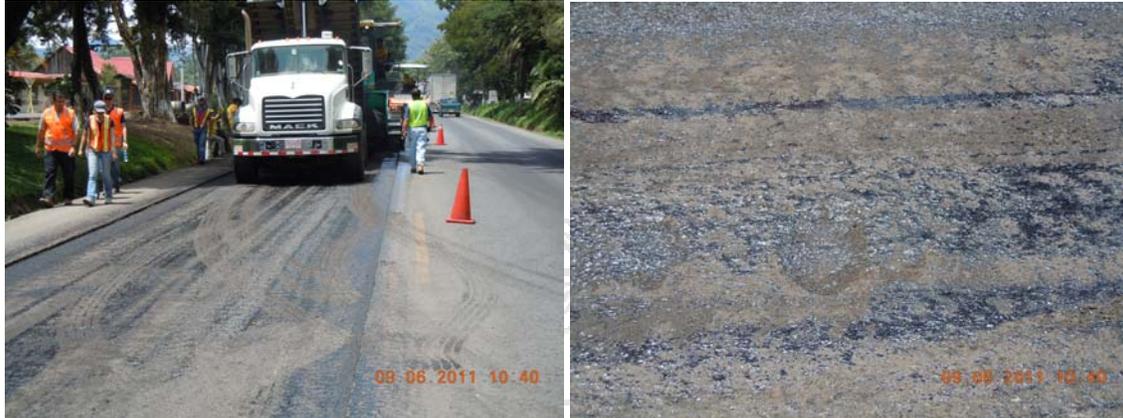
En la fotografía 10 se puede observar la heterogeneidad del riego sobre el cual se colocó la capa asfáltica nueva, a unos 300 m hacia San José del cruce hacia Palmares.

Fotografía 10. Riego de liga uniforme en la superficie antes de la colocación de la mezcla asfáltica. Fecha 6 de setiembre 2011. Sitio ubicado 300m hacia San José del cruce de Palmares. Fuente: Auditoría Técnica, LanammeUCR

Es importante que la emulsión quede aplicada uniformemente de manera que la capa nueva se adhiera completamente con la superficie existente, con una cantidad de emulsión suficiente pero no excesiva. La importancia de esta adherencia se basa en la necesidad de que la capa nueva no actúe independiente de la estructura y se evite un deterioro prematuro ante las sollicitaciones de carga típicas de la vía.

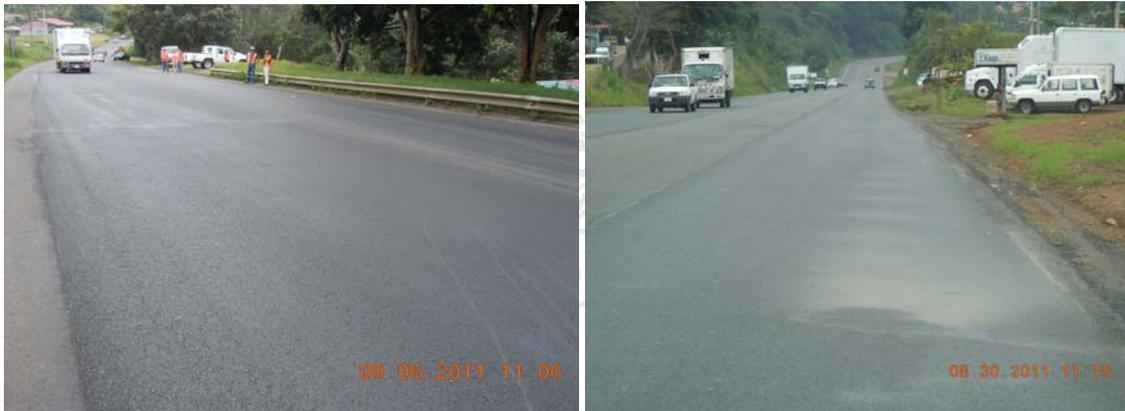
de alta velocidad, por donde transita una cantidad importante de vehículos pesados y que existen carriles de ascenso y de adelantamiento que no están definidos. Se debe considerar que en horas nocturnas, la visibilidad se vuelve más crítica y es importante definir claramente el camino seguro al usuario de la vía.

**Fotografía 11. Tramos sin demarcación.
Estacionamientos 39+300 y 38+000.
Fechas: 6 de setiembre y 30 de agosto respectivamente.
Fuente: Auditoría Técnica, LanammeUCR**

- Es recomendable que la Administración mantenga un control estricto de vigilancia en estos tramos intervenidos, para verificar si se siguen presentando agrietamientos a corto plazo y así tomar medidas preventivas adecuadas para al menos sellar la superficie de forma efectiva y no poner en riesgo la estructura interna del pavimento.
- Se recomienda demarcar la vía totalmente lo más pronto posible, considerando que es una vía de alta velocidad, de alto flujo de tránsito, de alto volumen de tránsito pesado, con accesos frecuentes y que cuenta con varios carriles de ascenso y adelantamiento en algunos tramos.

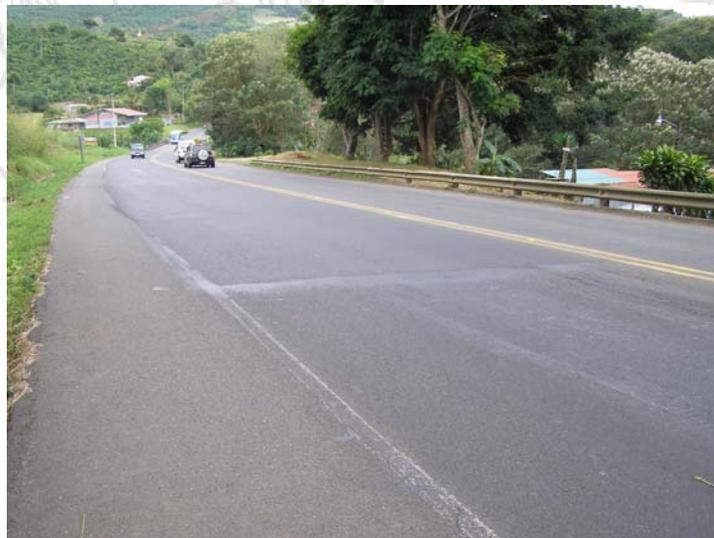
Se debe mencionar que en la reciente visita realizada el día 3 de noviembre del 2011, ya se había demarcado la superficie de manera parcial tal y como lo muestra las siguientes fotografías. Se demarcó la línea de centro, incluyendo la colocación de captaluces. Sin embargo, se puede notar que las líneas de borde aun no se han demarcado.

**Fotografía 12. Tramos con demarcación parcial.
Estacionamiento 39+300. Fechas: 3 de noviembre del 2011.
Fuente: Auditoría Técnica, LanammeUCR**

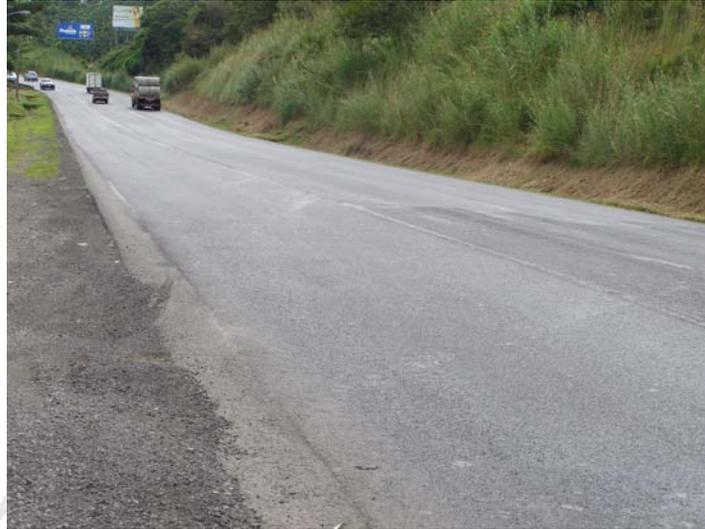
Por otro lado, también se encontraron sitios sin demarcación en zonas donde la mezcla asfáltica tiene más de un mes de colocada.

Fotografía 13. Tramos sin demarcación vial.

El estacionamiento se ubicó aproximadamente 1 km hacia San José del paso a desnivel en la entrada a Palmares. Fechas: 3 de noviembre del 2011.
