EVALUACIÓN DE LAS PRÁCTICAS Y
PROCESOS CONSTRUCTIVOS DE LA
VÍA E INSPECCIÓN ESTRUCTURAL DE
LOS PUENTES PROYECTO: RUTA
NACIONAL NO.35 SECCIÓN:
"SIFÓN-LA ABUNDANCIA" **LM-PI-
AT-014-15 PARTE 3 DE 3**

INFORME FINAL

"Evaluación de las prácticas y procesos constructivos de la vía e inspección estructural de los puentes del proyecto de Construcción de la Ruta Nacional No.35 Sección: Sifón- La Abundancia". PARTE 3 DE 3.

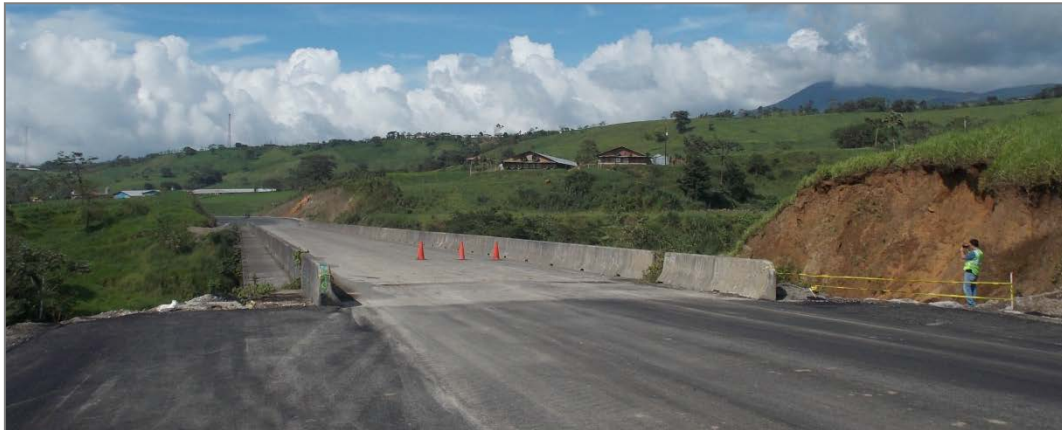
En el caso particular de los puentes construidos, el estrechamiento de la vía en el momento que se da la transición entre los cuatro carriles que tiene la calzada y los dos carriles que tienen los puentes, se genera un espacio libre a ambos lados que carece de señalización preventiva y un sistema de protección temporal, entre barrera del puente y el borde externo de la vía, que conduce directamente al río como se observa en la Figura 3. Esta condición geométrica y la etapa constructiva en que se encuentra el proyecto (donde la señalización definitiva aún no se coloca), favorecen para los usuarios actuales de la vía y el personal de obra el riesgo de caída hacia el cañón del río por falta de señalización preventiva temporal. Esta condición se hace más crítica bajo condiciones de baja visibilidad como neblina, lluvia intensa o de noche.

Figura 3. Puente sin señalización. Estación 24+650. Fecha: 19 de agosto de 2015.
Fuente: LanammeUCR.

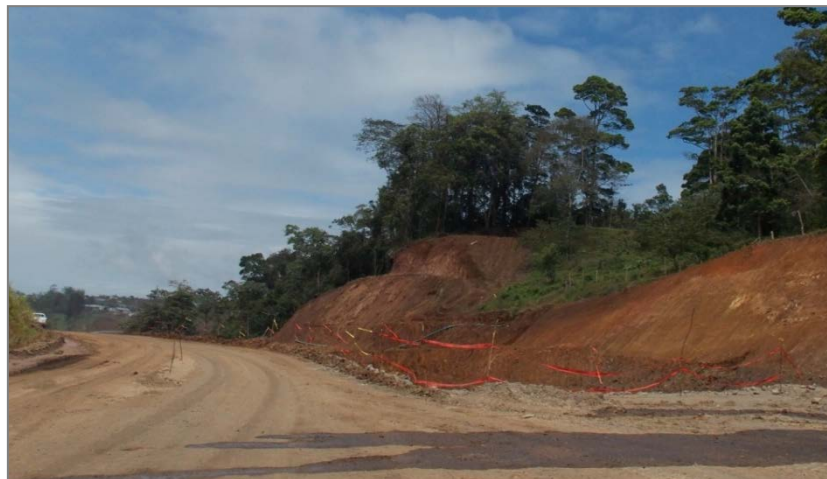
En la Figura 4, se observa que existe un sitio de excavación para alcantarilla en la estación 37+400 al final de la curva, en sentido Sifón-Abundancia, sin señalización preventiva que le indique al conductor sobre el obstáculo, en su defecto se utiliza cinta de color rojo y amarillo que no es retrorreflectiva.

Figura 4. Excavación para alcantarilla. Estación 37+400. Fecha: 24 de febrero de 2015.
Fuente: LanammeUCR.

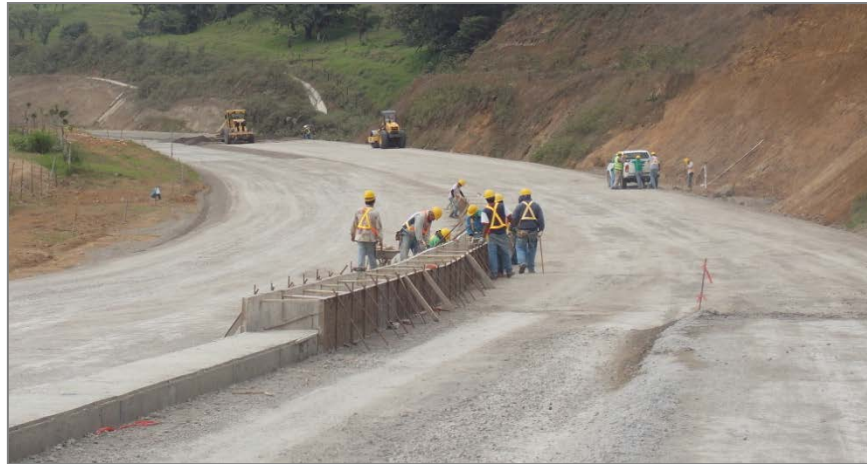
La Figura 5 muestra un frente de obra del proyecto. En este sitio se observa la ejecución de varios trabajos en distintos puntos de la calzada sin señalización preventiva que alerte sobre la presencia de los obreros, la maquinaria y las capas de material recién colocado. Esta situación se repite en los sitios de colocación de materiales, apilamiento de materiales, construcción de muros y sitios de deslizamiento.

Figura 5. Frente de obra. Estación 12+480. Fecha: 13 de mayo de 2015.
Fuente: LanammeUCR.

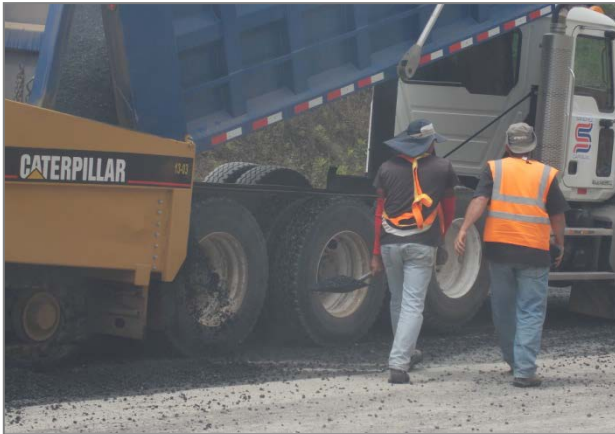
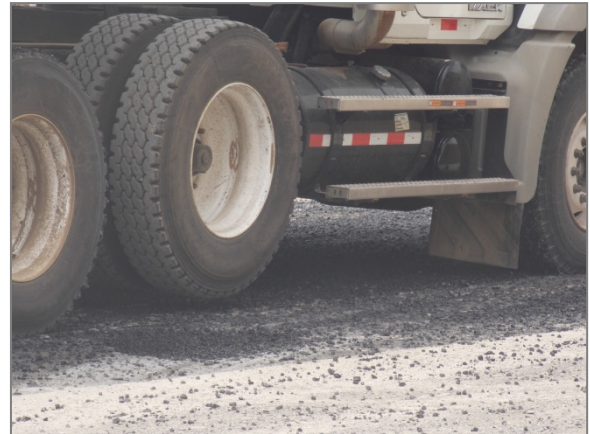
Figura 6. Vagoneta tipo C4 durante la colocación de mezcla asfáltica con un eje levantado, estación 33+650. Fecha: 24 de febrero 2015.

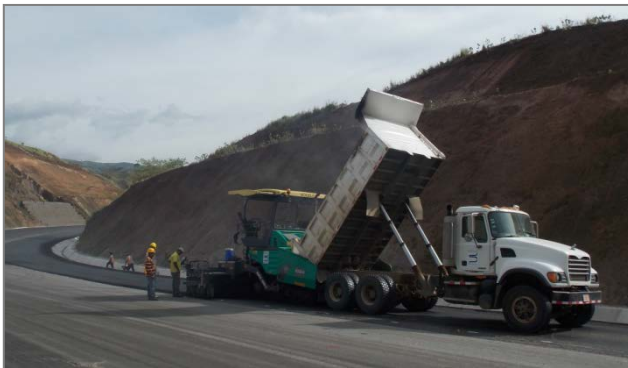
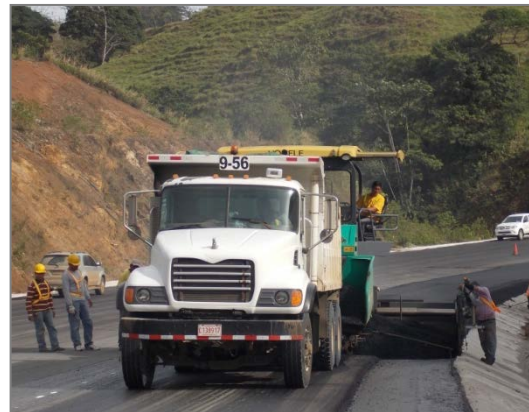
Figura 7. Vagoneta No. 9-56 (tipo C3) durante el proceso de colocación de mezcla asfáltica, estación 32+980. Fecha: 17 de marzo de 2015.

A manera de ejemplo, la Figura 7 muestra a la vagoneta identificada como "9-56" durante el proceso de descarga de material en el frente de colocación de mezcla asfáltica de la estación 32+980. Esta vagoneta es un camión unitario tipo C3, que en la hoja de "Control de salida de mezcla asfáltica" No. 542, que se muestra en la Figura 10, aparece reportada cuatro veces trasportando un peso promedio de 33,5 ton, estas cargas exceden en promedio 7 ton al peso máximo autorizado para ese tipo de vehículo. A pesar de que las fechas de la fotografía de la Figura 2 y el registro No. 542 (Figura 10) corresponden a días diferentes de producción y colocación, se evidencia el uso de camiones con sobrepeso en la actividad de colocación de mezcla asfáltica.

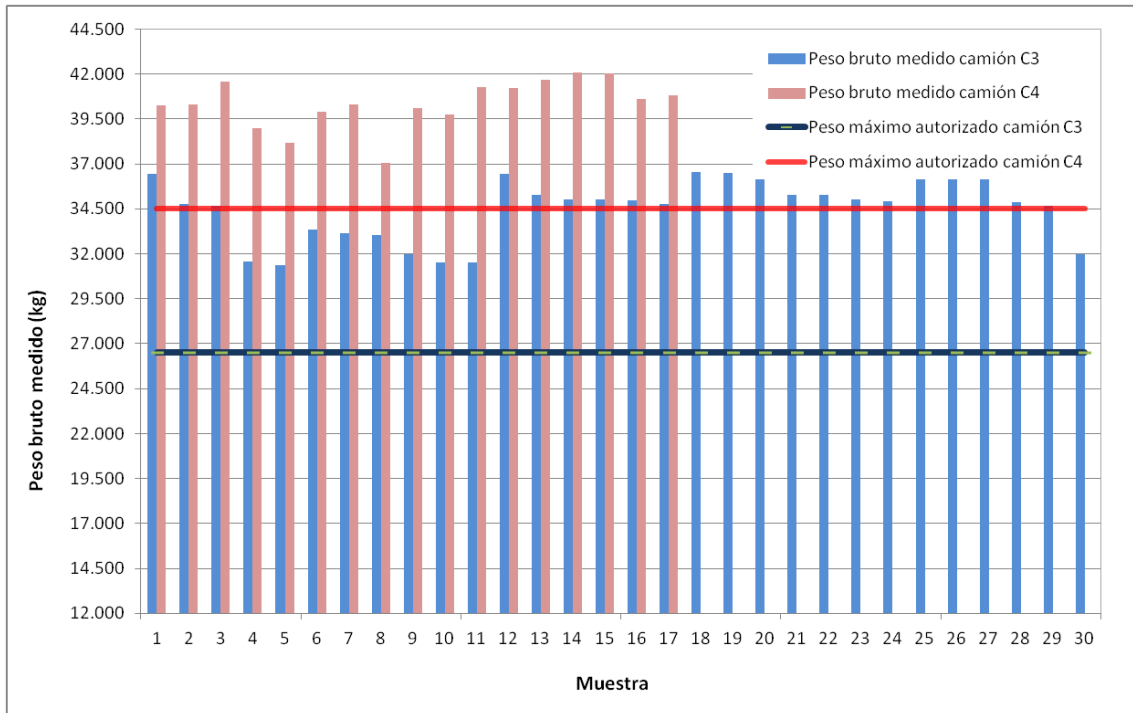
En la Figura 8 se muestran los resultados obtenidos, y se concluye que la totalidad de las vagonetas medidas exceden el peso máximo autorizado para los camiones tipo C3 y C4 establecido en el Decreto Ejecutivo No. 32191-MOPT. En promedio, el total de vagonetas muestreadas cargan un sobrepeso de 10 ton. Las vagonetas tipo C3 transportan un promedio 8 ton (30% del PMA) y las vagonetas tipo C4 un promedio de 5,8 ton (22% del PMA) de sobrepeso.

Figura 8. Resultados de pesaje de vagonetas.

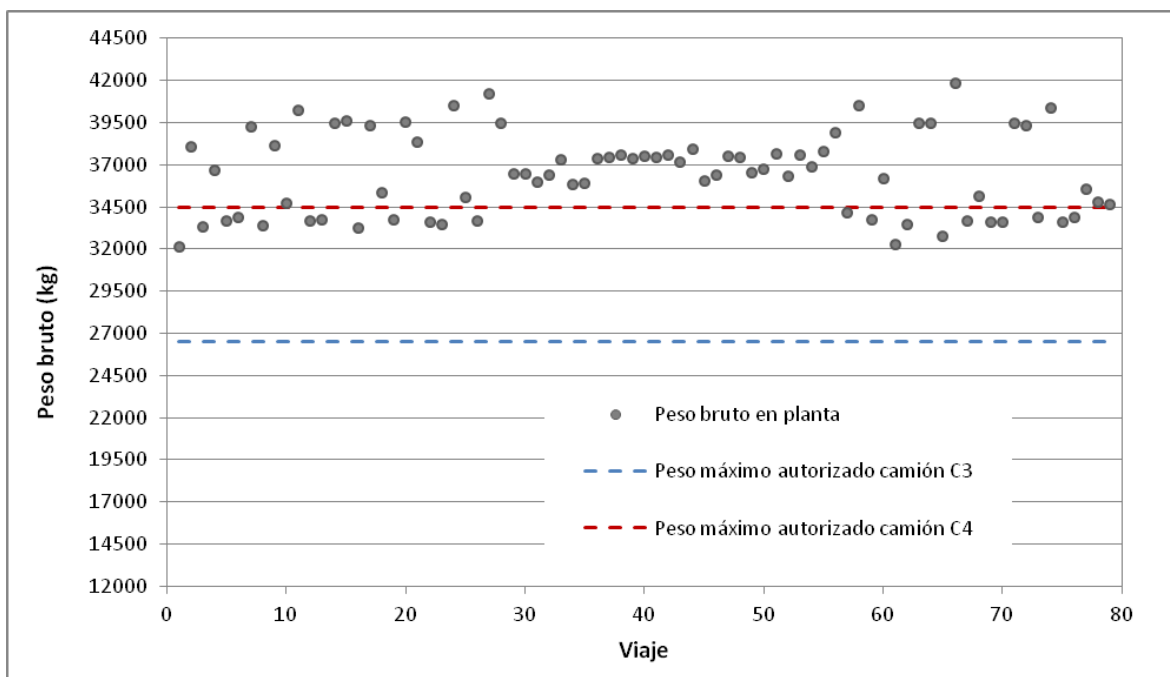
La Figura 11 muestra la comparación de los valores reportados de peso de mezcla asfáltica producida en la planta y despachados en vagoneta, contra el peso máximo permitido por el Decreto Ejecutivo No. 32191-MOPT para los camiones tipo C3 y C4. Se observa que en todos los casos reportados se excede el peso máximo autorizado de 26,5 ton para los camiones tipo C3 y solo un 29% de los datos se encuentra por debajo del límite establecido para los camiones tipo C4.

Figura 11. Peso de vagonetas reportado en la planta.
Fuente: Planta de producción de mezcla asfáltica del proyecto.

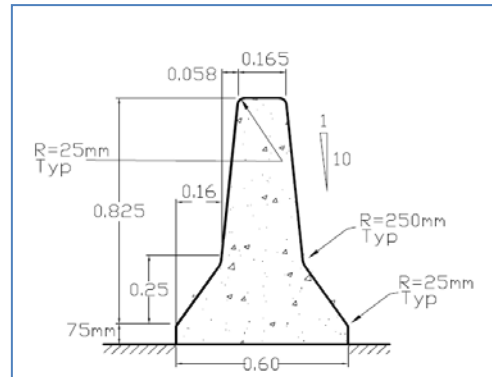
En la lámina se observa el esquema "detalle de muro New Jersey", ver Figura 12, donde se indican las dimensiones de la sección transversal del muro y su ubicación dentro de la sección típica de la calzada del proyecto. No se muestran esquemas, referencias o especificaciones adicionales sobre la barrera.

Figura 12. Detalle de muro New Jersey
Fuente: Unidad Ejecutora carretera Sifón-Abundancia

La revisión de los documentos remitidos por la Unidad Ejecutora, llevan a la conclusión de que la barrera rígida divisoria que se pretende colocar en el proyecto, aún no tiene definidas las especificaciones relacionadas con su comportamiento ante una colisión (nivel del contención, ancho de trabajo), las características estructurales de cada elemento de barrera y sus condiciones de unión entre elementos y anclaje a la superficie de rueda, dado que los planos finales se están confeccionando.

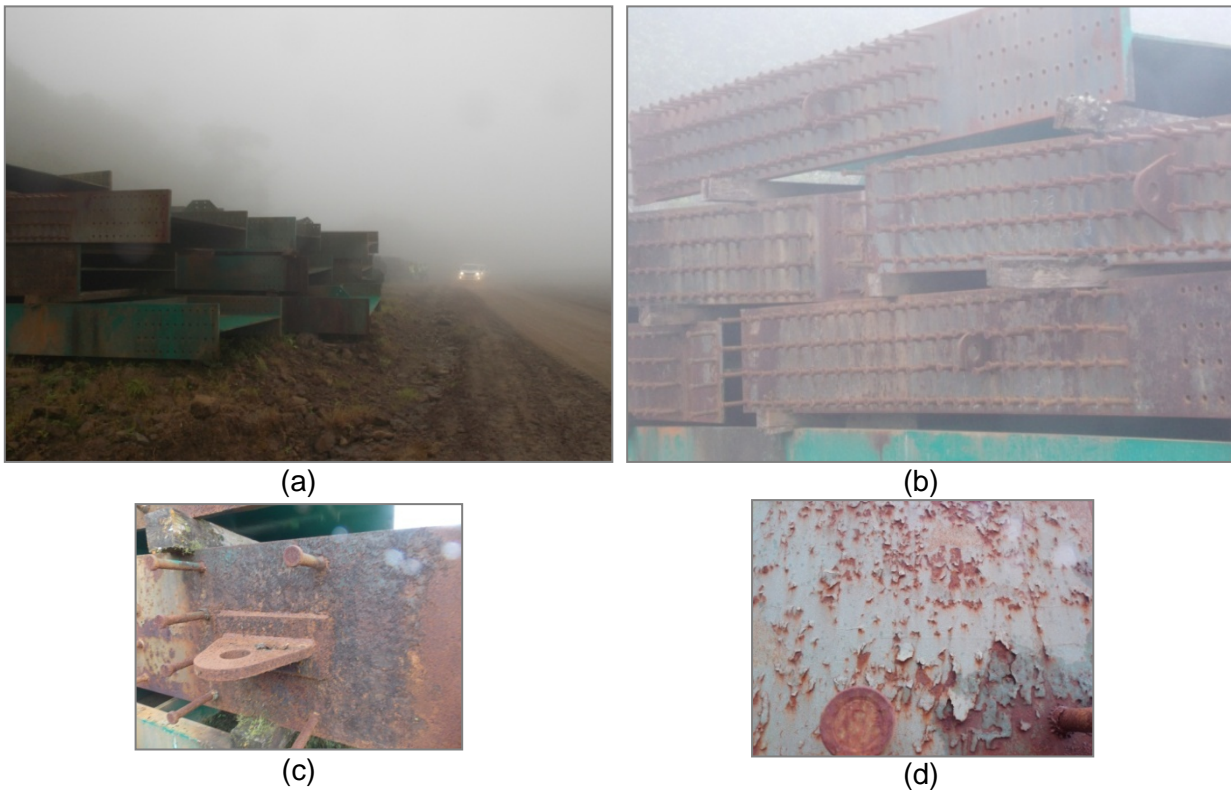
Hallazgo 4: Se detectaron focos de corrosión y descascaramiento de la pintura en las vigas de los puentes sobre el Río Espino (16+800) y el puente sobre el Río La Vieja (31+400).

Durante las giras que ha realizado el equipo auditor, en conjunto con los expertos en puentes del Programa de Ingeniería Estructural del LanammeUCR, se ha observado que las vigas de acero de los puentes Espino y la Vieja se encuentran apiladas a la intemperie y mostrando signos de corrosión. Esto se puede observar en la fotografía 13 y fotografía 14.

Figura 13. (a) y (b) Elementos de superestructura del puente del puente sobre el río Espino apilados a la intemperie. (c) y (d) Signos de oxidación y corrosión en áreas donde se ha deteriorado la pintura. (Ramirez-Villalba & Castillo-Barahona, 2015)

Al observar que ya se presentan deterioros por descaramiento de la pintura al ser dejadas a la intemperie en una zona tan lluviosa, en la cual se da incluso el empozamiento del agua sobre las vigas, es evidente que no se está procurando evitar el daño de la pintura.

Es criterio de esta Auditoría, que los elementos que muestran focos de corrosión y descascaramientos de pintura deben ser tratados nuevamente con el fin de eliminar esta condición y aplicar un sistema de pintura apropiado. De igual forma, deben apilarse sin que medie el contacto directo con el suelo y protegidas de la lluvia directa para asegurar la durabilidad de las estructuras metálicas y la calidad de la obra entregada a la Administración.

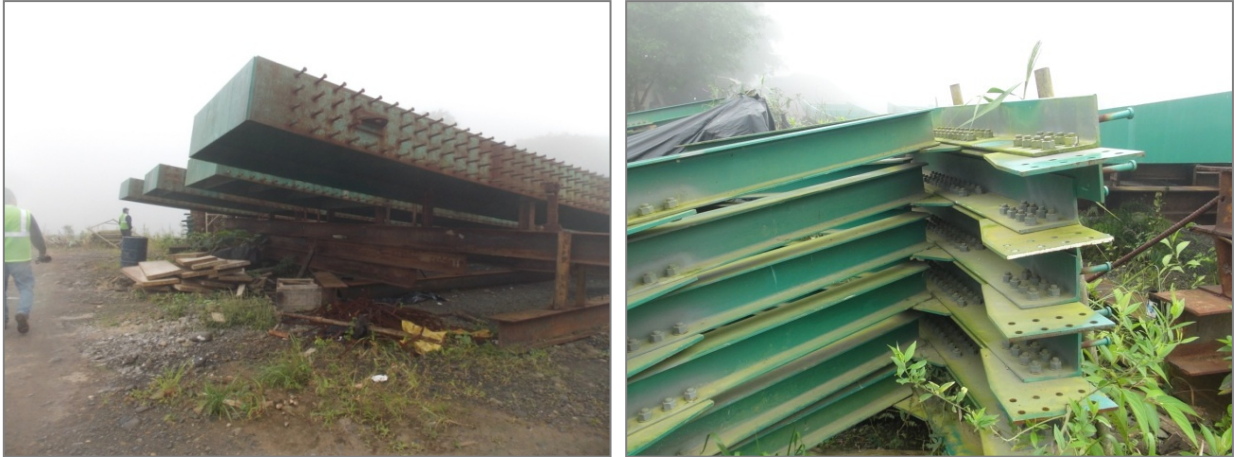
Figura 14. Elementos de la superestructura del puente sobre el Río La Vieja apilados a la intemperie. (Ramirez-Villalba & Castillo-Barahona, 2015)
