Proyecto: LM-PIE-UP-P07-2017

EVALUACIÓN DE LA CONDICIÓN DEL PUENTE SOBRE EL RÍO CABALCETA RUTA NACIONAL No. 01

San José, Costa Rica
Junio, 2017

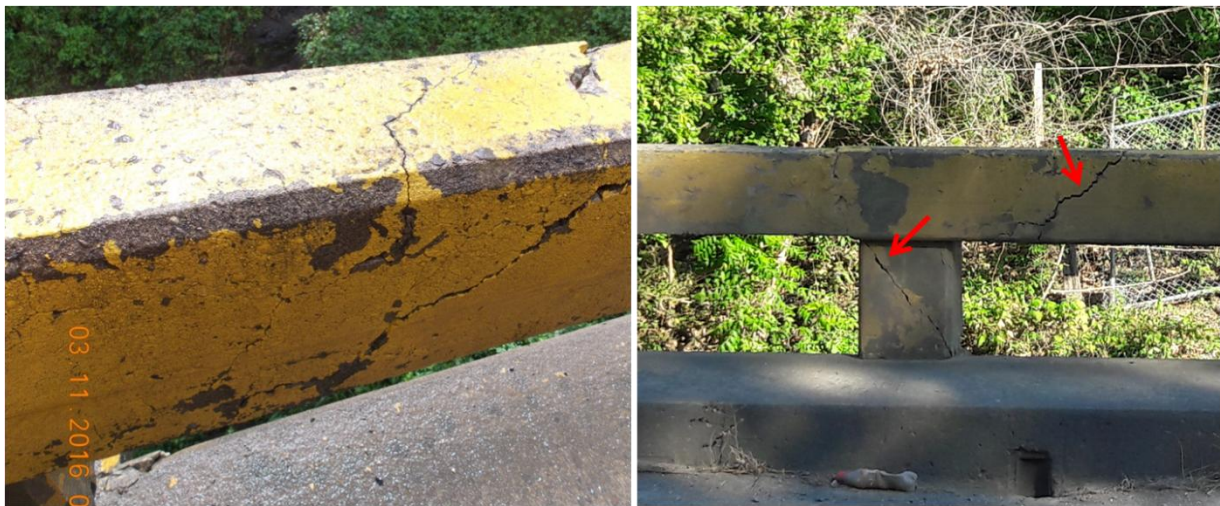
ELEMENTOS	OBSERVACIONES	GD	CE	RECOMENDACIONES
2.1. Sistema de contención vehicular del puente	<p>Se encontraron grietas con espesores entre 0.3 mm y 1.0 mm espaciadas a menos de 0.30 m a lo largo de las barreras vehiculares de ambos costados del puente, alrededor de las cuales se han empezado a generar leves desprendimientos superficiales (ver Figura 1).</p> <p>En la superficie inferior de la barrera vehicular se encontraron desprendimientos de concreto aparentemente provocados por el impacto de un objeto arrastrado por la corriente del río (ver Figura 2)</p> <p>Además, la barrera vehicular podría no cumplir con los niveles de contención de la Especificación de diseño AASHTO LRFD (AASHTO 2014), debido a que fue diseñada con una normativa mucho más antigua. Esta ruta presenta un porcentaje de vehículos pesados de un 56.9%.</p>	1	2	<p>Valorar la posibilidad de establecer un proyecto de rehabilitación de los puentes de la ruta 1 entre Liberia y Peñas Blancas que ya han cumplido la vida de diseño de 50 años. Dicho proyecto debería incluir la sustitución de las barreras vehiculares por sistemas que hayan sido probados para un nivel de contención TL-4 como mínimo, según lo establecido en la <i>Especificación de diseño AASHTO LRFD</i> (AASHTO, 2014).</p> <p>Mientras tanto se concreta dicha sustitución, valorar la posibilidad de incluir dentro de un programa de mantenimiento periódico del puente la intervención de la barrera mediante el sello de las grietas y la reparación de los desprendimientos observados.</p> <p>Especificar los trabajos de mantenimiento de acuerdo con lo establecido por el <i>Manual de especificaciones generales para la MCV-2015</i> (MOPT, 2015).</p>

Figura 1. Agrietamiento típico en el sistema de contención vehicular del puente.

q. Agrietamiento de las barreras vehiculares de ambos costados del puente. Por la antigüedad del puente, estas podrían no cumplir con los niveles de contención de la especificación AASHTO LRFD.

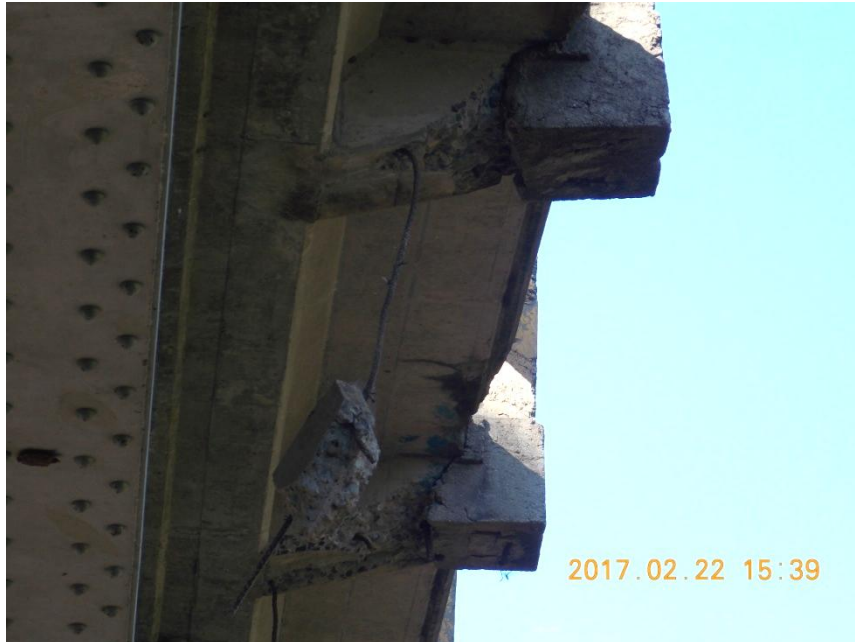
Figura 2. Desprendimientos de concreto en la superficie inferior de la barrera vehicular.

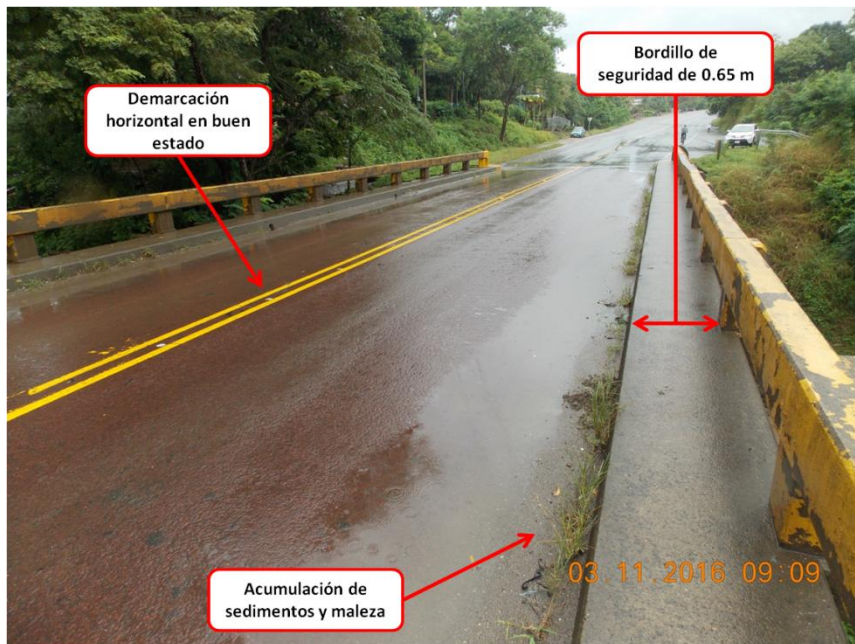
<p>3.2. Bordillos y sistema de drenaje del puente</p>	<p>Las entradas del sistema de drenaje de la superestructura se encontraban obstruidas por sedimentos y maleza (ver Figura 3).</p> <p>Durante la inspección del 03 de noviembre de 2016, el clima se encontraba lluvioso y se pudo observar que se produce una importante acumulación de agua en la calzada del puente debido a la obstrucción del sistema de drenaje (ver Figura 4). Esto representa una condición de tránsito riesgosa para los usuarios del puente.</p>	2	2	<p>Establecer un programa de mantenimiento rutinario para los puentes de la Carretera Interamericana Norte donde se incluya la limpieza del sistema de drenaje de los puentes.</p>
<p>3.3. Juntas de expansión</p>	<p>Ambas juntas de expansión se encontraron totalmente cubiertas por mezcla asfáltica de la carpeta, situación que podría impedirles moverse según las consideraciones de diseño (ver Figura 5).</p> <p>Se observaron manchas de humedad entre un 10% y un 50% del área de las vigas cabezal de ambos bastiones, producto del ingreso de agua a través de las juntas de expansión. Esta situación es evidencia de que el sello de las juntas se encuentra dañado y perdió sus propiedades impermeables (ver Figura 6).</p>	3	3	<p>Eliminar la obstrucción por mezcla asfáltica de las juntas de expansión y evaluar su estado para determinar las acciones a seguir acordes con su estado de conservación.</p> <p>De ser necesario su reemplazo, considerar el movimiento por temperatura y por las cargas de servicio del puente en la elección del sistema de juntas. Además, implementar un sistema cuya impermeabilidad pueda estar garantizada por el fabricante durante un periodo definido.</p> <p>Establecer medidas en los programas de mantenimiento periódico de carreteras para evitar la obstrucción de juntas de expansión al recarpetear la carretera.</p>

Figura 3. Bordillo de seguridad, acumulación de sedimentos y maleza en las entradas del sistema de drenaje del puente y demarcación horizontal de la línea de centro en buen estado.

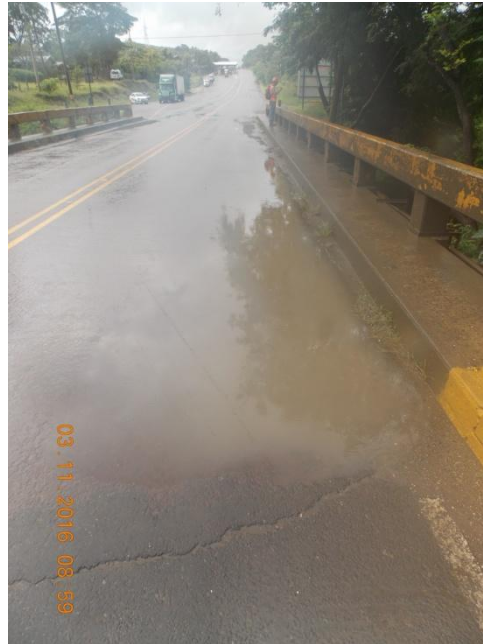
Figura 4. Acumulación de agua en la calzada del puente que evidencia la obstrucción total del sistema de drenaje de la superestructura.

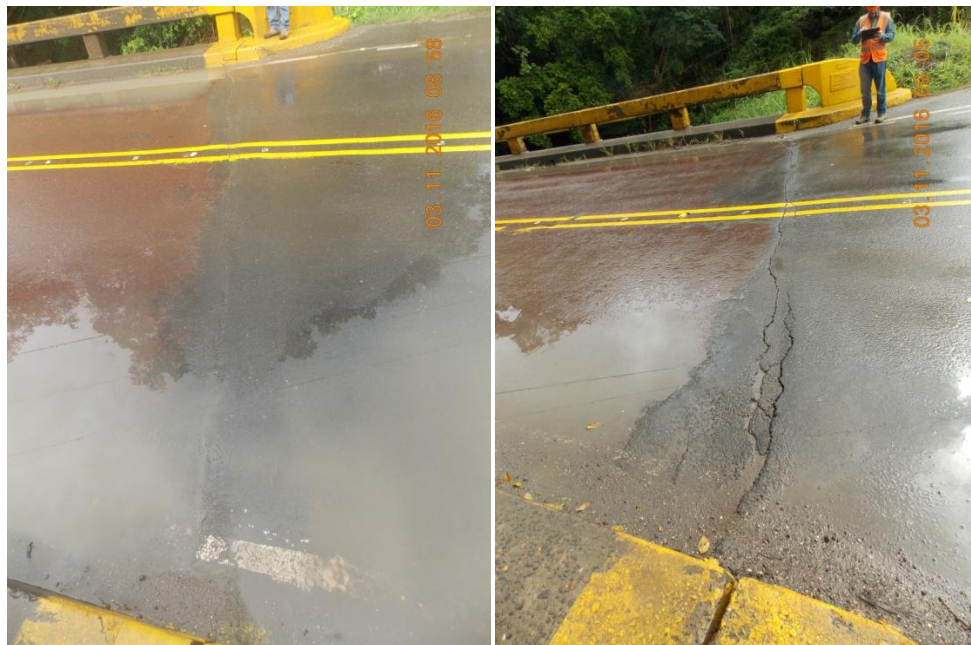
Figura 5. Carpeta asfáltica sobre las juntas de expansión.

3. Evaluar la necesidad de construir llaves de cortante en los bastiones del puente.
 4. Eliminar la obstrucción por mezcla asfáltica de las juntas de expansión y evaluar su estadio de deterioro para determinar las acciones a seguir acordes con su estado de conservación. De ser necesario su reemplazo, considerar el movimiento por temperatura y cargas de servicio del puente en la elección del sistema, así como la garantía del fabricante de su impermeabilidad.

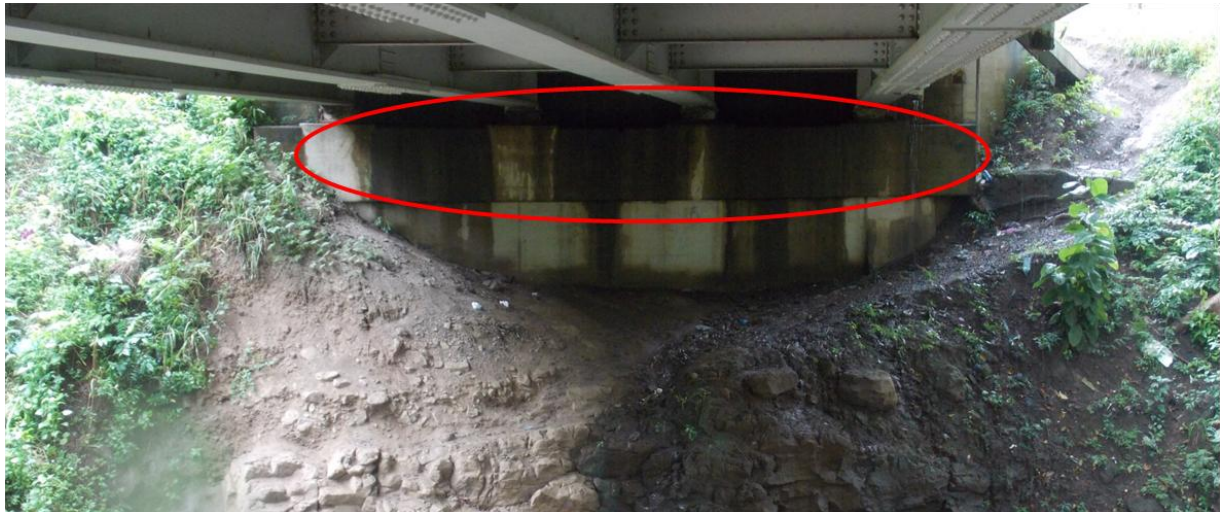
Figura 6. Manchas de humedad en bastión producto del ingreso de agua a través de la junta de expansión.

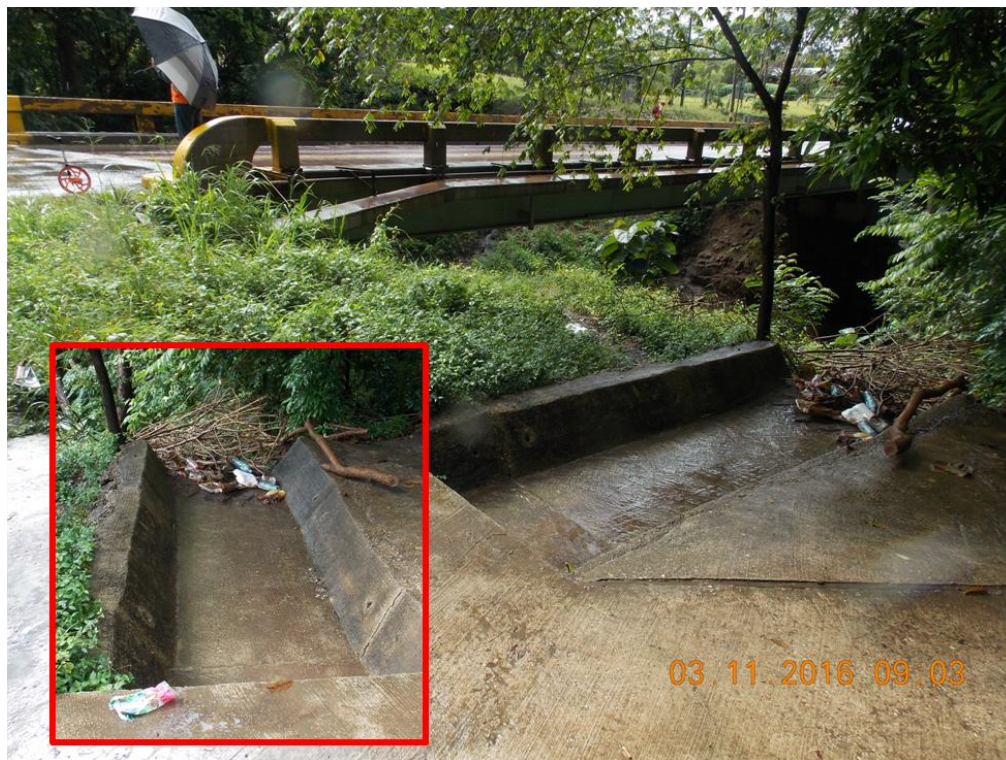
Figura 7. Cuneta de drenaje obstruida por ramas y basura en el acceso 2.

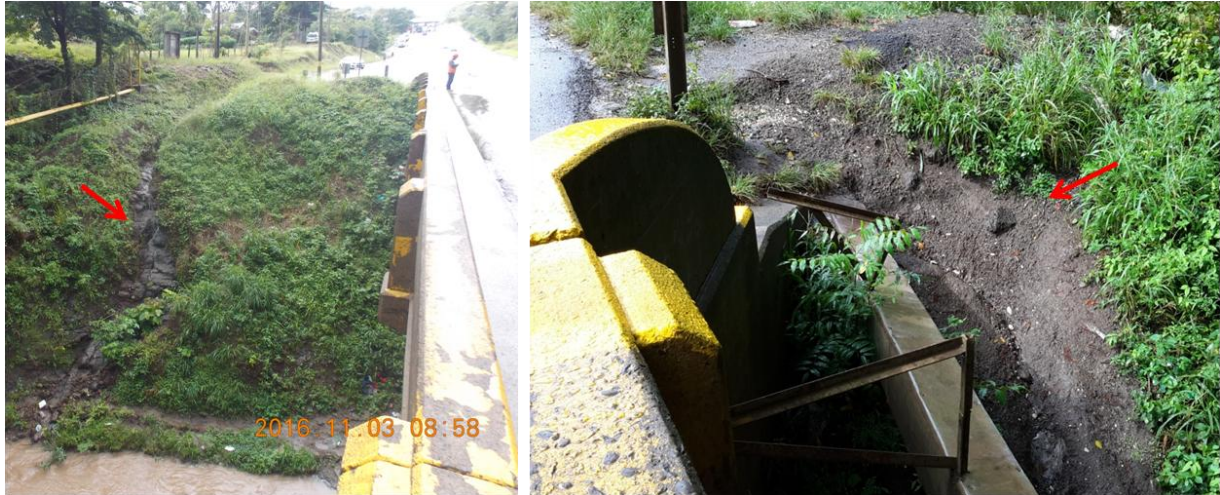
Figura 8. Canales formados por el agua que drena desde la carretera en el relleno de aproximación del acceso 1.

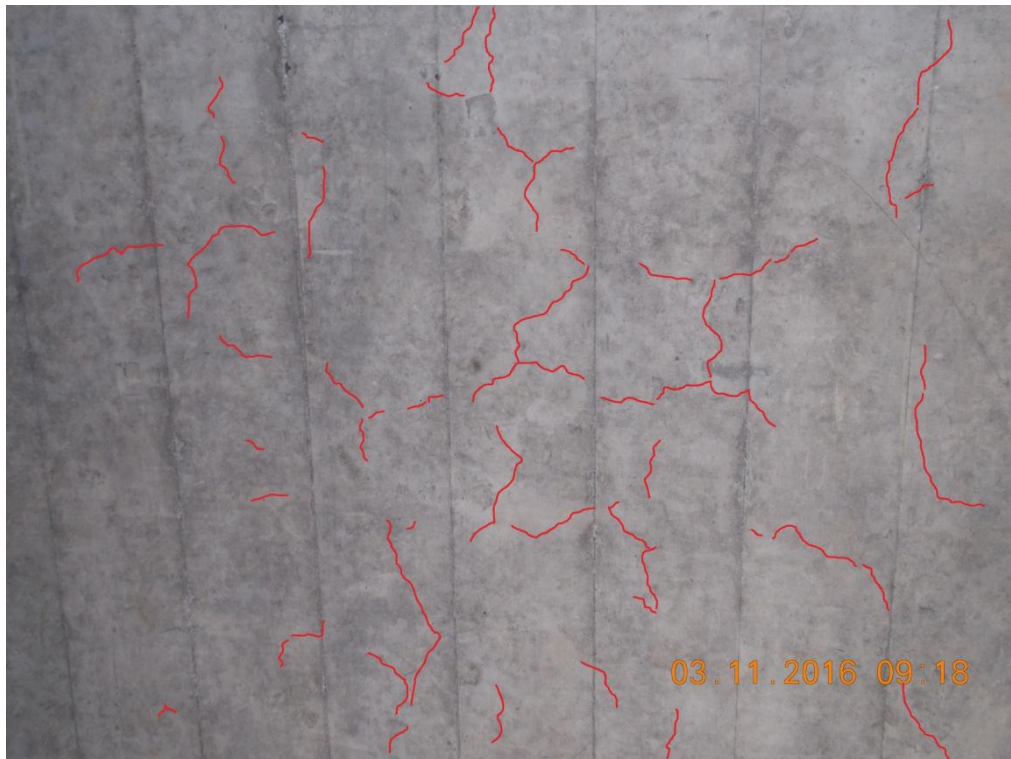
Elementos	Observaciones	GD	CE	Recomendaciones
4.1. Tablero (losa de concreto, rejilla de acero, tablero de acero, tablero de madera).	<p>Se observaron grietas en la cara inferior de la losa con espesores entre 0.2 mm y 0.4 mm; y espaciamentos menores a 0.30 m. Estas grietas se observaron en más del 50% del área de la losa (ver Figura 9).</p> <p>Debido a la presencia de la carpeta asfáltica, no fue posible evaluar la cara superior de la losa.</p>	1	3	<p>Evaluar la capacidad de carga viva de la losa utilizando la metodología LRFR descrita en el <i>Manual AASHTO para Evaluación de puentes</i> (AASHTO, 2011). Se debe considerar la condición de su acero de refuerzo. A partir de estos resultados decidir si se justifica realizar el reforzamiento de la losa de concreto (que contemple la reparación de sus grietas) o si esta debe sustituirse.</p>

Figura 9. Agrietamiento en la cara inferior de la losa de concreto.

- a. Sustitución de los apoyos del puente.
 - b. Evaluación de la capacidad de carga viva de la losa, considerando el posible deterioro del acero de refuerzo, para decidir, a partir de los resultados, si se justifica realizar su reforzamiento o su sustitución.

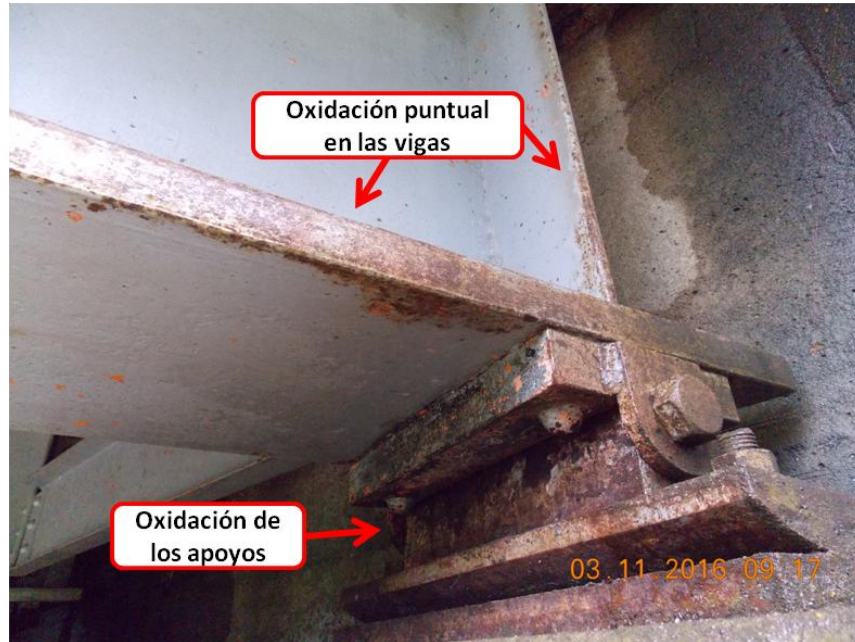
Figura 10. Oxidación puntual de las vigas cerca de los extremos y oxidación generalizada de los apoyos sobre el bastión 1.

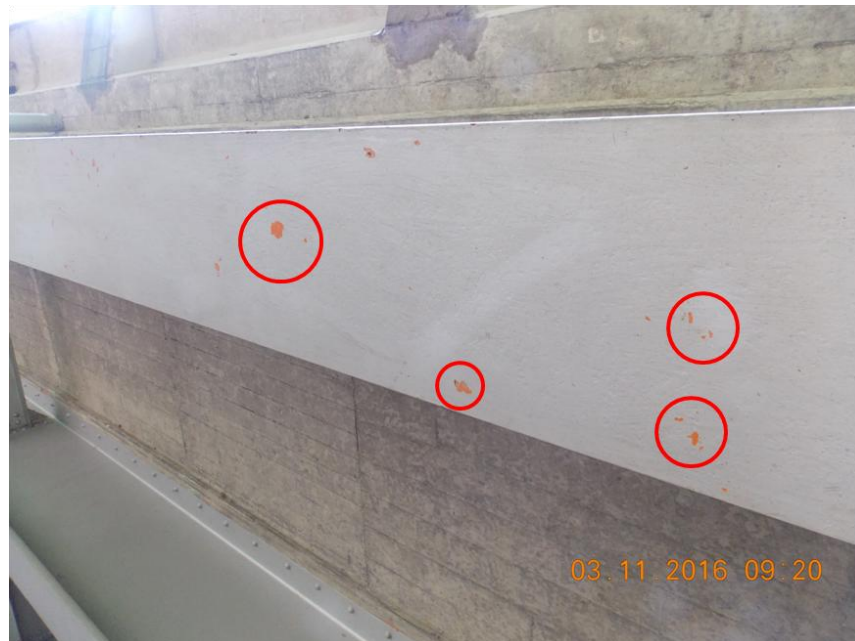
Figura 11. Puntos donde se ha desprendido la capa superficial del sistema de protección de pintura de las vigas.

- r. Oxidación puntual en las vigas de acero (principalmente en los extremos) y desprendimiento de la capa superficial del sistema de protección de pintura en varios puntos.
- s. Desprendimiento del sistema de protección de pintura, oxidación y corrosión localizada de las vigas diafragma extremas de la superestructura.
- t. Desgaste superficial generalizado de la carpeta asfáltica.
- u. Ausencia de rótulos de identificación del puente.

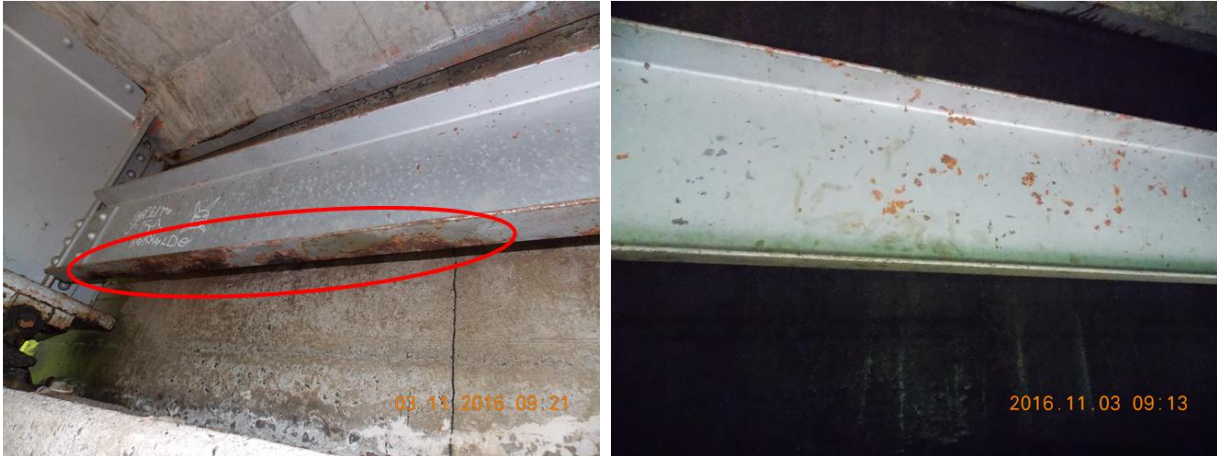
4.3. Vigas Diafragma de acero	<p>Se encontraron puntos de desprendimiento de pintura, oxidación y corrosión localizada en las vigas diafragma de los extremos, que se encuentran en contacto con el agua que ingresa a través de las juntas de expansión (ver Figura 12).</p>	0	1	<p>Establecer un programa de mantenimiento periódico que incluya la limpieza y pintura de las vigas principales y vigas diafragma del puente.</p>

Figura 12. Puntos de oxidación, corrosión y desprendimiento de pintura en vigas diafragma extremas de la superestructura.

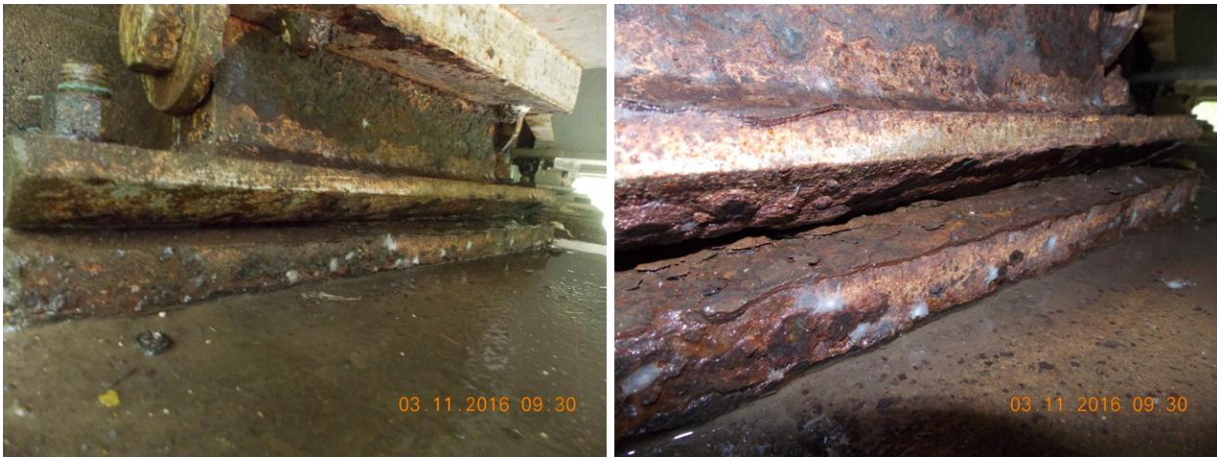
ELEMENTOS	OBSERVACIONES	GD	CE	RECOMENDACIONES
5.1. Apoyos en bastiones	<p>Se observó oxidación superficial de los apoyos sobre el bastión 1 y corrosión severa de los apoyos sobre el bastión 2 (ver ¡Error! No e encuentra el origen de la referencia.).</p> <p>Además, los apoyos en ambos bastiones mostraron una ligera inclinación fuera del eje vertical (ver Figura 14).</p> <p>Los apoyos evidencian ser del tipo sísmicamente vulnerable según los criterios de la sección 4.2.1.1(a). del <i>Manual de Rehabilitación Sísmica FHWA</i> (FHWA, 2006).</p>	1	3	<p>Valorar la posibilidad de establecer un proyecto de rehabilitación del puente donde se incluya la sustitución de los apoyos (dada su condición de vulnerabilidad sísmica) considerando los requerimientos de diseño y las condiciones ambientales del puente.</p> <p>En caso de que se decida no sustituirlos, se recomienda intervenirlos de acuerdo a su estado de deterioro y siguiendo las recomendaciones de la sección 8.3 del <i>Manual de Rehabilitación Sísmica FHWA</i> (FHWA, 2006).</p> <p>Establecer un programa de mantenimiento periódico del puente que incluya la limpieza y pintura de los apoyos.</p>

Figura 13. Corrosión severa de apoyos sobre el bastión 2.

h. Corrosión de los apoyos sobre el bastión 2.

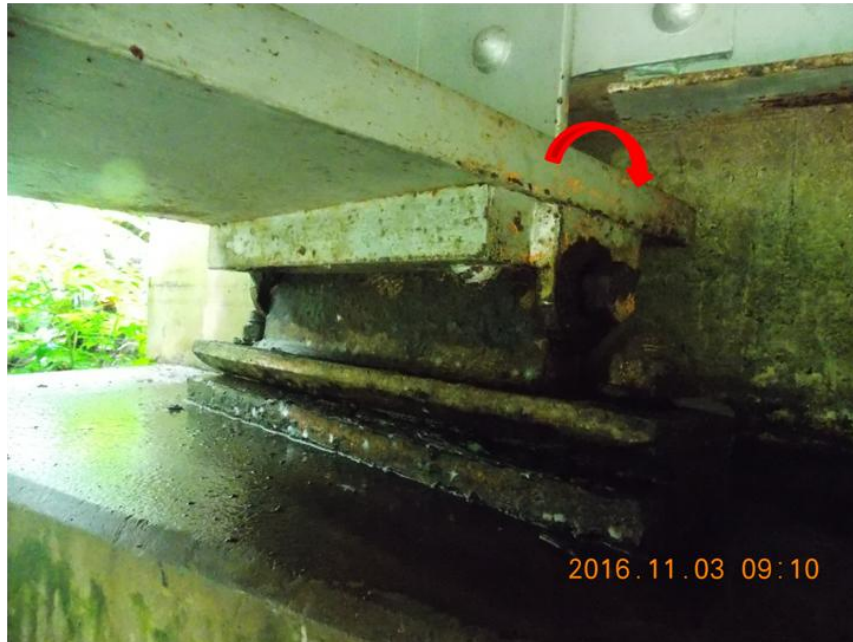
Figura 14. Leve inclinación de los apoyos fuera del eje vertical.

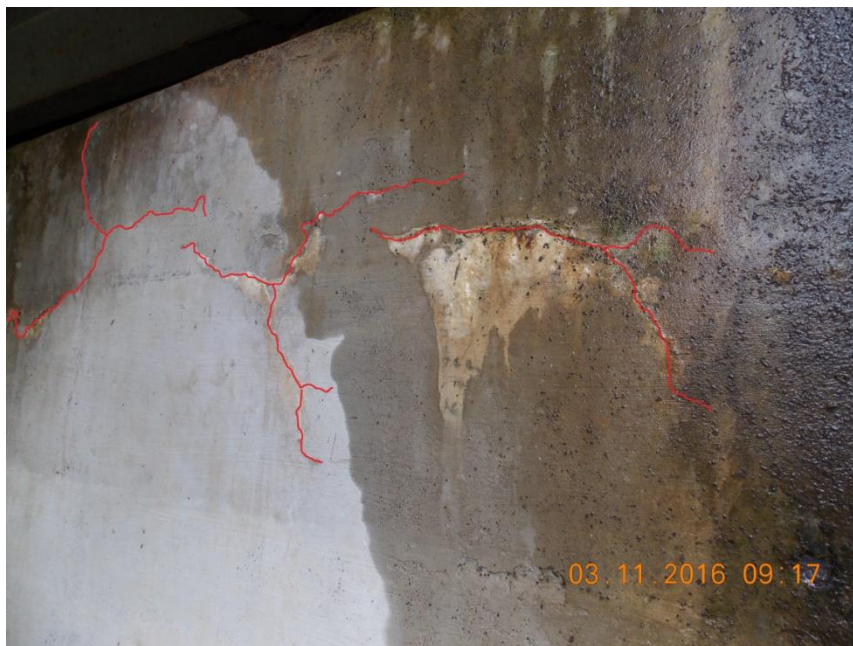
5.2. Bastiones	<p>En la viga cabezal del bastión 2 se encontraron grietas aparentemente por retracción, con un ancho entre 0.2 mm y 0.4 mm, espaciadas a más de 100 cm. En algunas secciones de estas grietas se observaron eflorescencias (ver Figura 15).</p> <p>No se observaron daños en el cuerpo del bastión 2.</p> <p>No se observaron daños en la viga cabezal o el cuerpo del bastión 1.</p>	1	3	<p>Monitorear en próximas evaluaciones el agrietamiento en la viga cabezal del bastión 2.</p>

Figura 15. Agrietamiento y eflorescencias en la viga cabezal del bastión 2.

- g. Colocación de rótulos de identificación del puente que incluyan el nombre del puente y el número de ruta nacional.
2. Monitorear en próximas evaluaciones el agrietamiento en la viga cabezal del bastión 2.

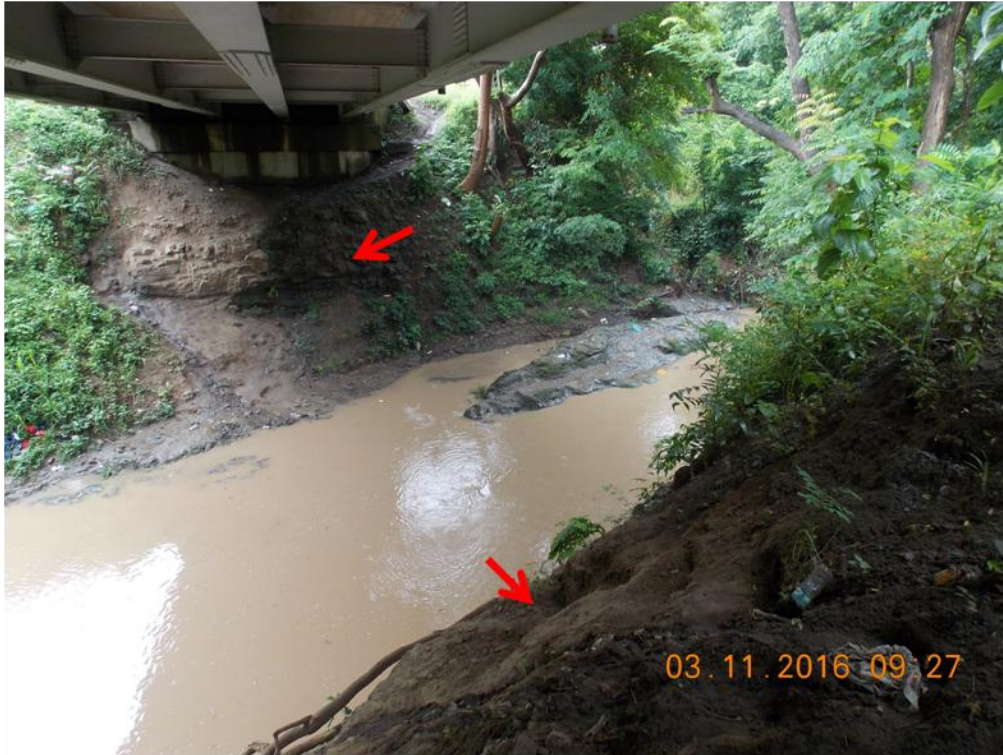
5.4. Protección de taludes frente al bastión	Los taludes frente a los bastiones se encontraron con indicios de erosión, la cual no ha alcanzado el cuerpo de los bastiones (ver Figura 16).	2	2	Valorar la posibilidad de incluir en un programa de mantenimiento periódico de la carretera la protección contra la erosión de los taludes frente a los bastiones del puente.
5.5. Cauce del río	No hay observaciones.	NA	NA	No hay recomendaciones.

Figura 16. Erosión de los taludes frente a los bastiones.
