Proyecto: LM-PI-AT-066-13

# ANÁLISIS DE LA CALIDAD DEL MATERIAL DE PRÉSTAMO, SUBBASE, BASE ESTABILIZADA Y CONCRETO DEL PAVIMENTO.

PERIODO DE MUESTREO: ABRIL A JUNIO 2013

*PROYECTO: Ampliación y Rehabilitación de la Ruta Nacional No.  
1, Carretera Interamericana Norte, sección Cañas-Liberia. LPI No.  
2011LI-000004-0DI00*

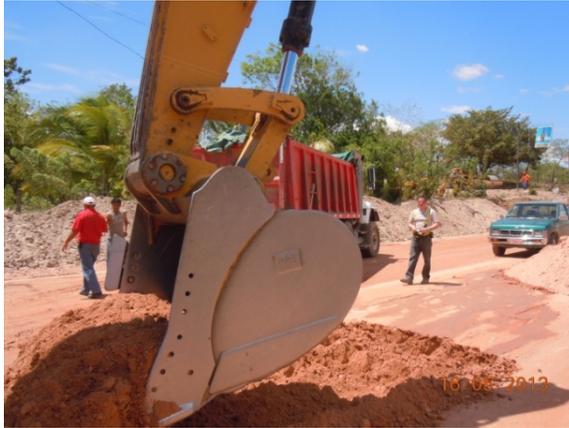
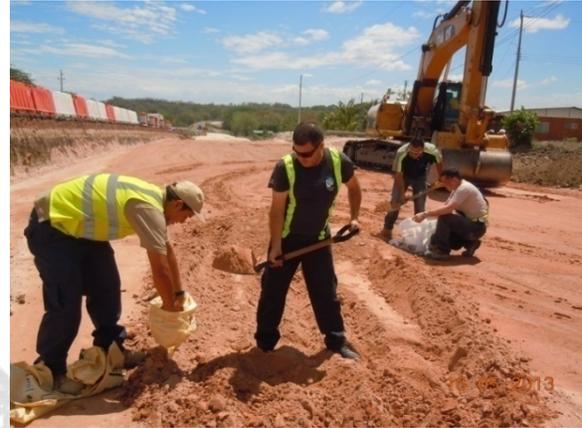
**Fotografías 1 y 2.** Muestreo de material de préstamo del proyecto Cañas-Liberia el día 16/05/2013 estacionamiento 192+320.

La segunda observación está relacionada con el tamaño máximo de este material, ya que tal y como se observa en la Fotografía 2, en la muestra seleccionada y escarificada en el sitio (para reflejar la condición del material tal y como se encuentra colocado y compactado en campo) se observan partículas de tamaño mayor a la malla de 76,2 mm. Es por esta razón que en la Tabla 6 se obtiene un porcentaje estimado de trabajo fuera de los límites, mayor al requerido en la especificación cartelaria. También en la Tabla 5 se observan porcentajes pasando la malla de 76,2 mm (3") menores al requerido de 100%, que indican material retenido en esta malla.

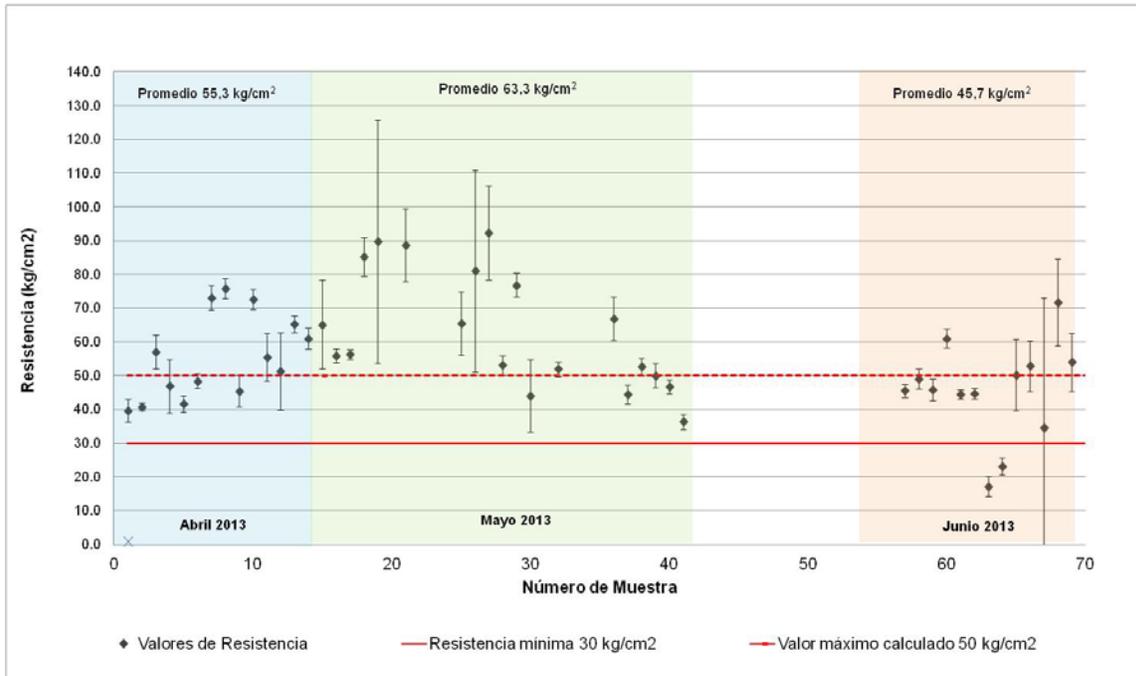
16,0 kg/cm<sup>2</sup> en la resistencia promedio requerida. Esto podría ser un indicio de variabilidad en el proceso de elaboración y colocación de la base estabilizada, situación que corresponde a la Ingeniería de Proyecto verificar con la información de control y verificación de calidad existente.

**Gráfico 4.** Análisis resistencia a la compresión para el material de la Base Estabilizada BE-35 para estacionamientos estudiados del proyecto Cañas-Liberia, según datos de Verificación de Calidad (Cacisa&Euroestudios)

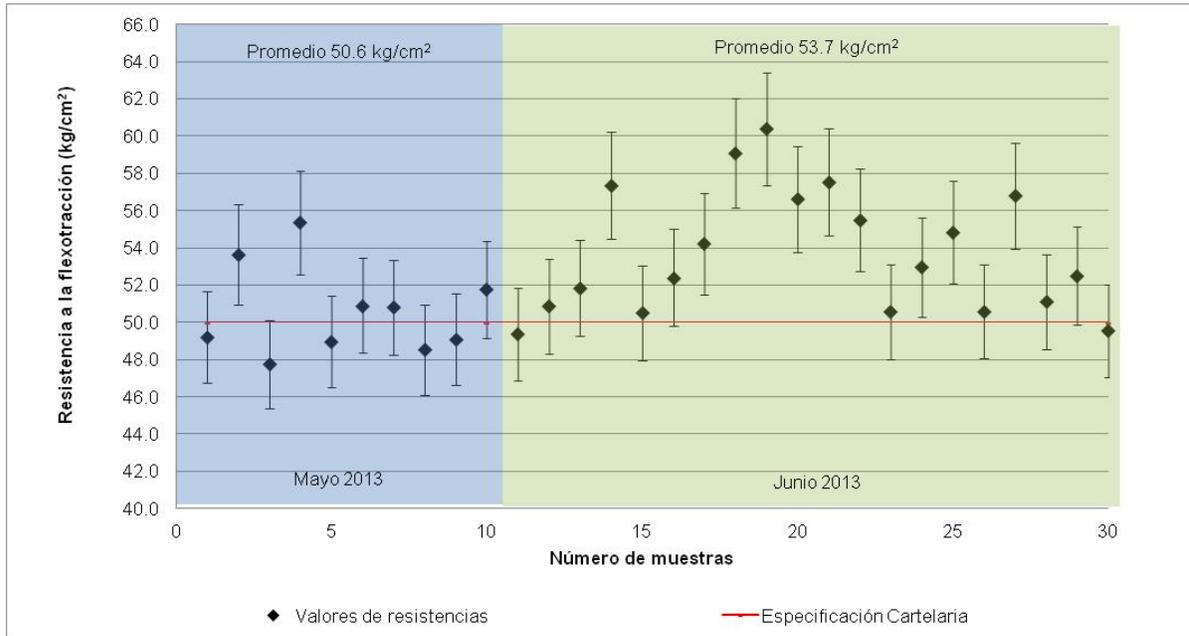
**Gráfico 9.** Análisis resistencia a la compresión flexotracción de concreto de pavimento rígido del proyecto Cañas-Liberia, según datos de Verificación de Calidad (Cacisa&Euroestudios)

Tal y como se puede observar en el Gráfico 9, como en Mayo de 2013, existen mucho mas valores por debajo del límite de 50 kg/cm<sup>2</sup>, ya en Junio de 2013, solo se observa un valor por debajo del límite indicado.

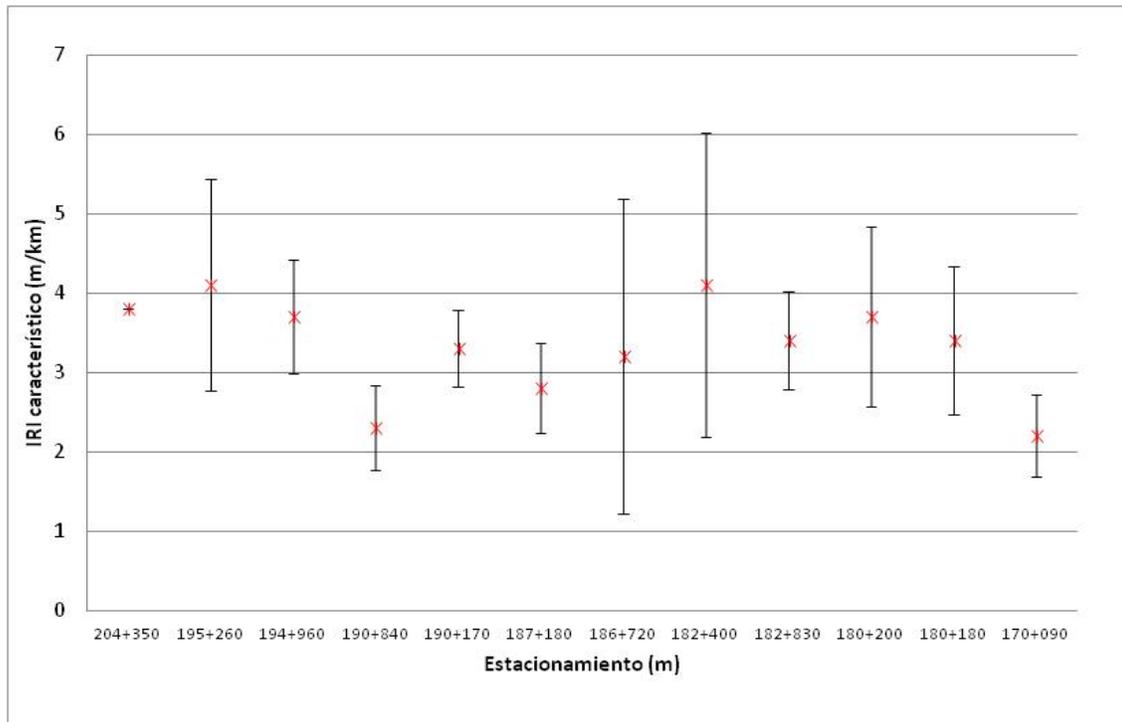
**Gráfico 11.** Datos de IRI característico para diferentes estacionamientos de Base estabilizada del proyecto.

**Observación 10.** El valor del Índice de Regularidad Internacional (IRI) calculado para algunas de las secciones del proyecto de pavimento rígido, por el LanammeUCR presentan en general valores superiores a la especificación tanto para datos individuales como para el promedio de cinco datos (media móvil).

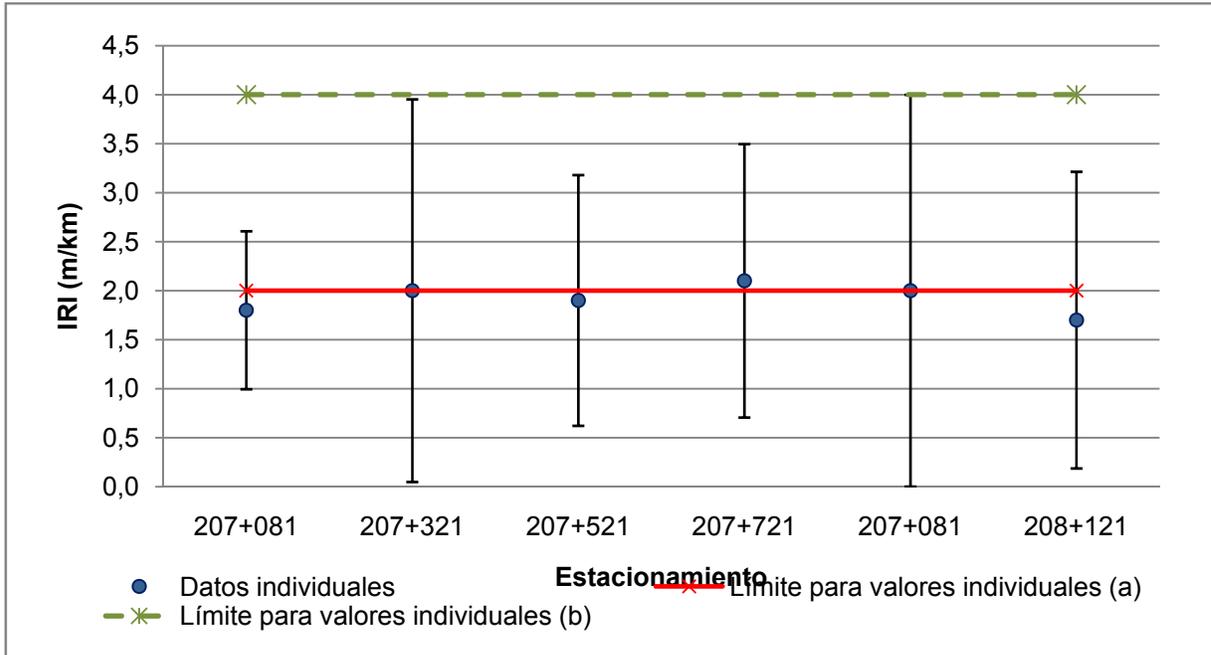
Y para el último análisis en el que se calcula el promedio de cinco valores individuales consecutivos (media móvil) y se compara el límite máximo de 1,5m/km, que en el caso de este tramo el total de los datos analizados supera el límite máximo de esta especificación.

**Gráfico 13.** Análisis de resultados de IRI(m/km) según especificación carteleria, sección 207+081 a 208+291

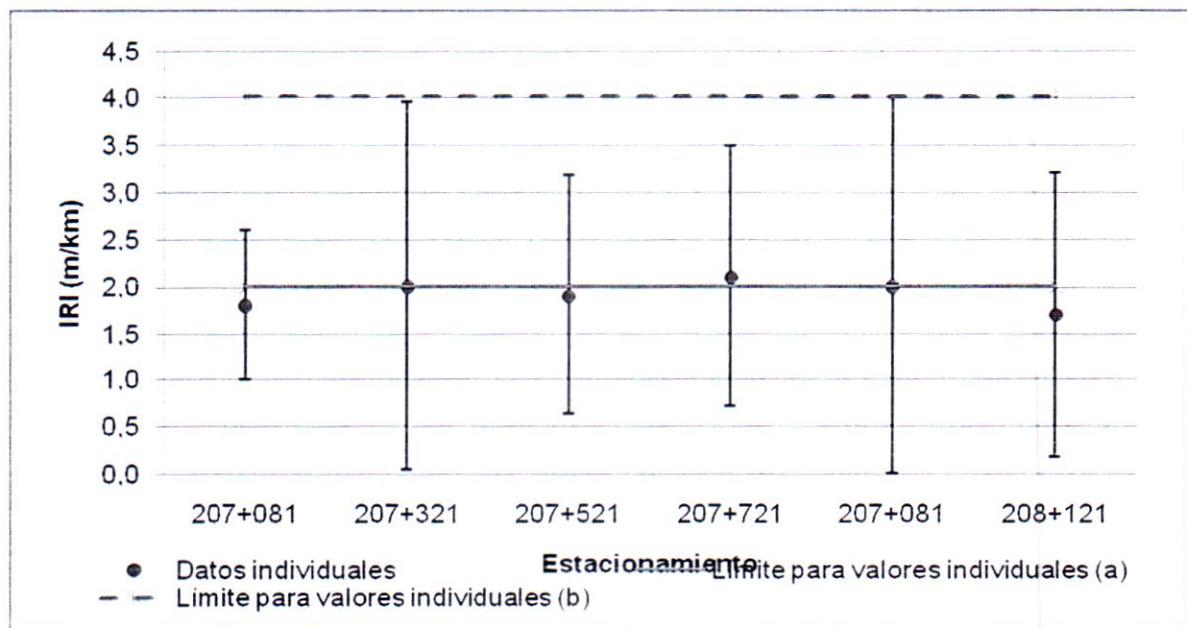
Y para el último análisis en (c) se calcula el promedio de cinco valores individuales consecutivos (media móvil) y se compara el límite máximo de 1,5m/km, que en el caso de este tramo el total de los datos analizados supera el límite máximo de esta especificación, y acorde con la tabla descrita en el cartel de licitación los resultado se ubican entre 1.75 y 2.0 m/km.

**Gráfico 2.** Análisis de resultados de IRI(m/km) según especificación cartelaria, sección 207+081 a 208+291
