Informe: LM-PI-UP-PN09-2016

### **EVALUACIÓN DE LA CONDICIÓN DEL PUENTE SOBRE EL RÍO ROJO RUTA NACIONAL No. 32**

Preparado por:  
**Unidad de Puentes  
 LanammeUCR**

San José, Costa Rica  
 Mayo, 2016

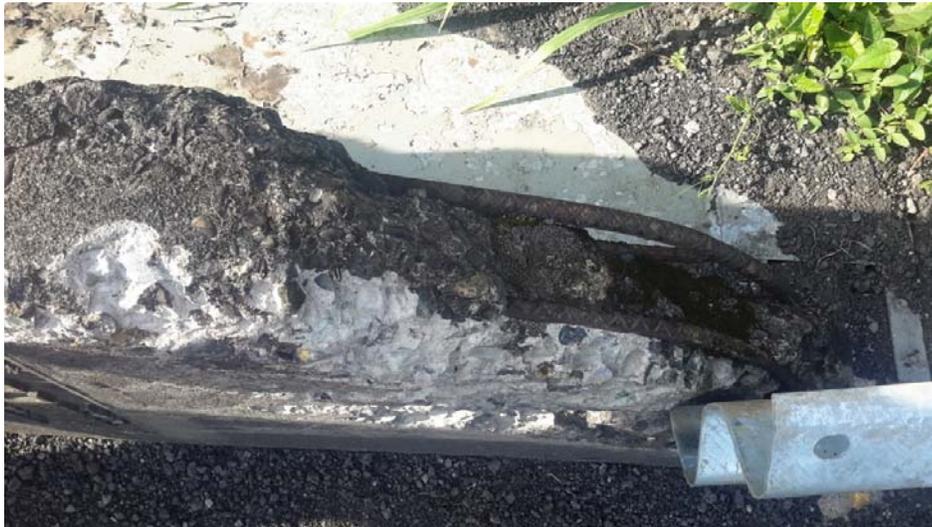
ELEMENTOS	OBSERVACIONES	GD	CE	RECOMENDACIONES
2.1. Sistema de contención vehicular del puente	<p>Se observó un desprendimiento de concreto severo con acero de refuerzo expuesto y corroído en la terminal de pretil rígido de la barrera vehicular del acceso 1 (ver Figura 1).</p> <p>La capacidad de la barrera para contener vehículos en la vía puede verse afectada significativamente.</p>	1	2	<p>Por la edad y el estado de deterioro que presenta este puente se recomienda realizar un estudio detallado para determinar si es más conveniente su sustitución o su rehabilitación.</p> <p>En caso de rehabilitación, sustituir esta sección de la barrera vehicular en el acceso 1.</p>

**Figura 1.** Desprendimiento de concreto con acero de refuerzo expuesto en la terminal de pretil rígido de la barrera vehicular sur en el acceso 1.

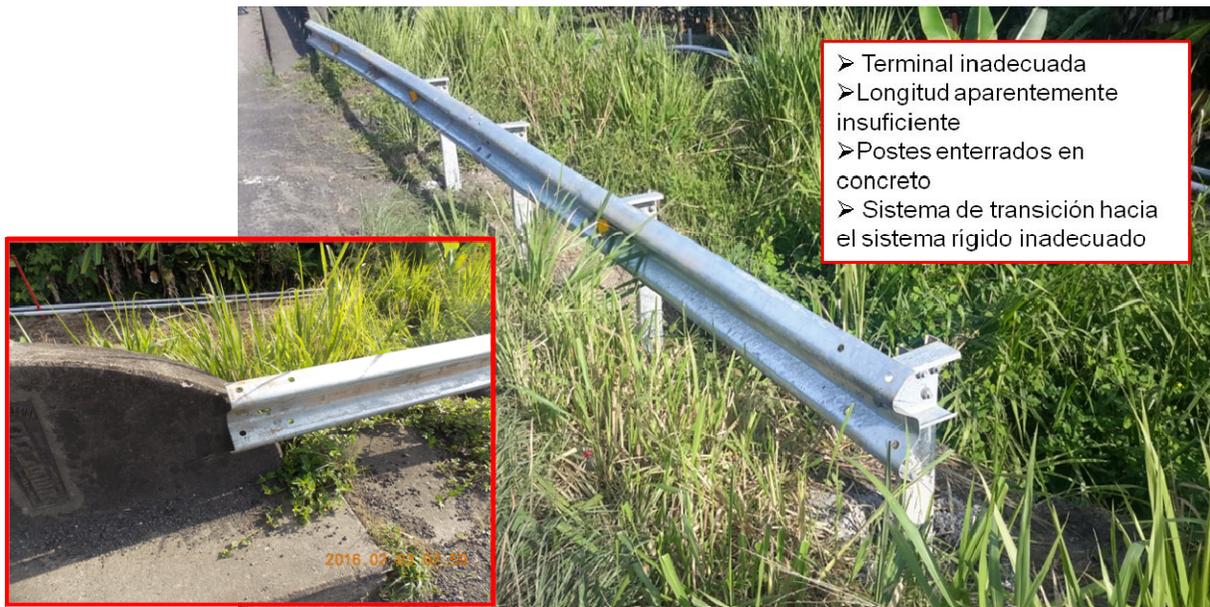
2.2. Sistema de contención vehicular de los accesos	<p>Los guardavías de ambos accesos aparentaban no tener la longitud, el ángulo de esviaje, los terminales, los anclajes y las transiciones hacia la barrera rígida del puente adecuados (Valverde, 2011). Además, los postes estaban colocados en una base de concreto que no permitiría la disipación de energía del sistema, lo que disminuye su capacidad de contener vehículos en la vía en caso de un accidente (ver Figura 2).</p>	3	3	<p>Revisar las longitudes, ángulos de esviaje, terminales y anclar los guardavías a la barrera vehicular mediante un sistema de transición adecuado. Se recomienda tomar como referencia las especificaciones del capítulo 2 del Manual SCV: <i>Guía para el análisis y diseño de seguridad vial de márgenes de carreteras</i> (Valverde, 2011).</p> <p>Verificar que los guardavías, terminales y transiciones con la barrera del puente estén colocados según las recomendaciones del fabricante.</p>

**Figura 2.** Deficiencias en el sistema de contención vehicular de los accesos.

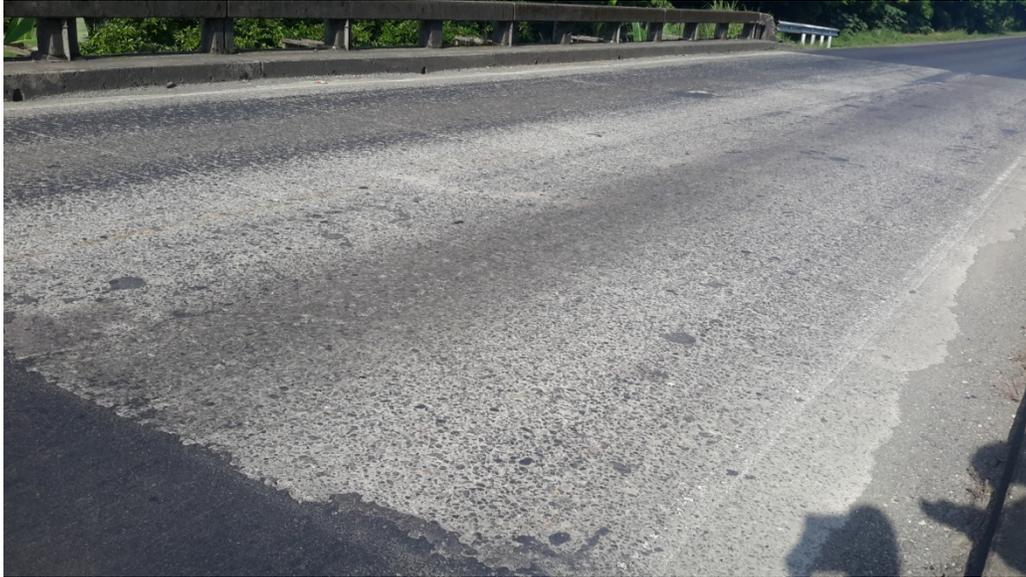
2.5. Señalización <ul style="list-style-type: none"> <li>• Captaluces</li> <li>• Demarcación horizontal</li> <li>• Delineadores verticales</li> <li>• Marcadores de objeto</li> </ul>	La demarcación horizontal se encontró en mal estado, prácticamente ausente.  Únicamente se encontraron captaluces sobre el margen aguas arriba de la calzada (ver Figura 3).	3	3	Volver a pintar la demarcación horizontal en el puente, colocar captaluces sobre la línea de centro y marcadores de objetos en los accesos frente a la barrera vehicular.  Establecer un programa de mantenimiento rutinario que incluya, entre otras labores, el mantenimiento de la señalización vial.

**Figura 3.** Demarcación horizontal y captaluces ausentes.

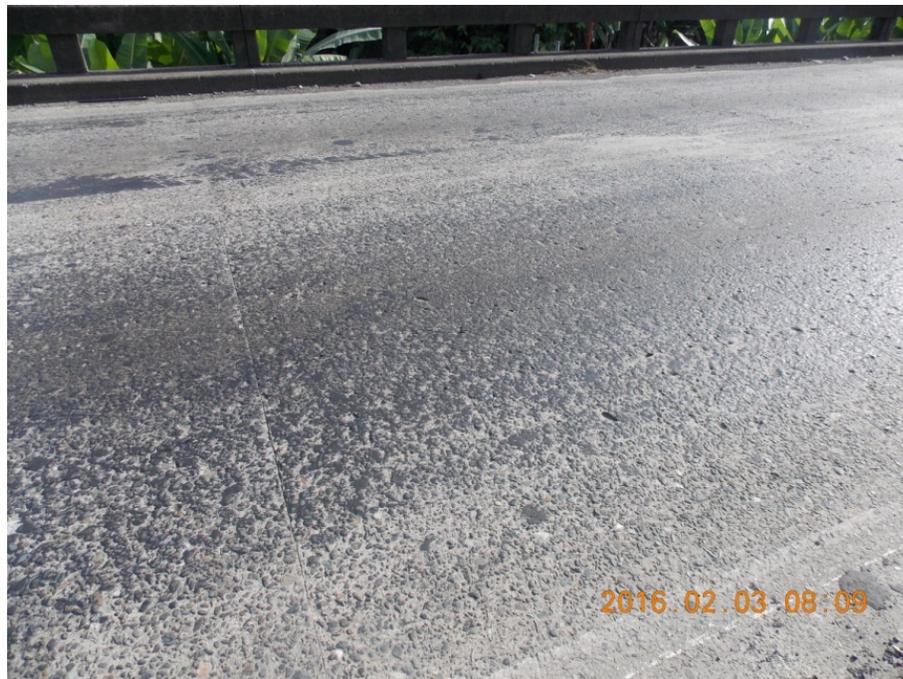
ELEMENTOS	OBSERVACIONES	GD	CE	RECOMENDACIONES
3.1. Superficie de rodamiento del puente	Se observó desgaste superficial de la losa de concreto (ver Figura 4). El recubrimiento del acero de refuerzo superior ha disminuido, lo cual afecta la capacidad estructural y durabilidad del elemento. De continuar este desgaste el acero de refuerzo superior podría quedar expuesto, quedando el elemento en una condición muy vulnerable al deterioro.	1	1	Ver recomendaciones en 4.1.

**Figura 4.** Desgaste superficial de la losa de concreto.

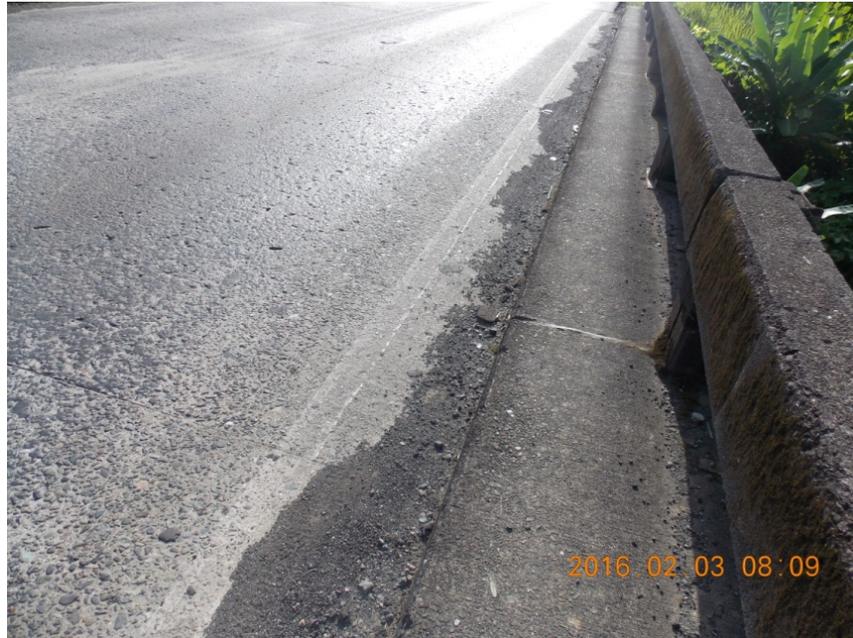
ELEMENTOS	OBSERVACIONES	GD	CE	RECOMENDACIONES
3.2. Bordillos y sistema de drenaje del puente	<p>Se observó acumulación de sedimentos en los bordillos del puente que están obstruyendo los ductos de drenaje de la superestructura (ver Figura 5). Esta situación incrementa el riesgo de acumulación de agua sobre la calzada que podría causar el hidroneo de un vehículo y un accidente de tránsito sobre el puente.</p> <p>La extensión de los ductos de salida del sistema de drenaje es insuficiente según los requerimientos de la sección 2.6.6.4 de AASHTO LRFD 2014. Debe ser de 10 cm por debajo de la superficie inferior de las vigas (ver Figura 6). No obstante, los ductos cuentan con una ligera inclinación hacia afuera y no se observaron manchas de humedad en las vigas exteriores que evidencien que el agua está descargando directamente sobre ellas.</p>	2	2	<p>Limpiar los bordillos del puente y establecer un programa de mantenimiento rutinario donde se incluya su limpieza periódica.</p> <p>Tanto en caso de rehabilitación como de sustitución del puente, proveer a la estructura de ductos de drenaje con tubos de extensión que cumplan la longitud requerida en la sección 2.6.6.4 de AASHTO LRFD 2014.</p>

**Figura 5.** Acumulación de sedimentos en bordillo y obstrucción de los ductos de drenaje.

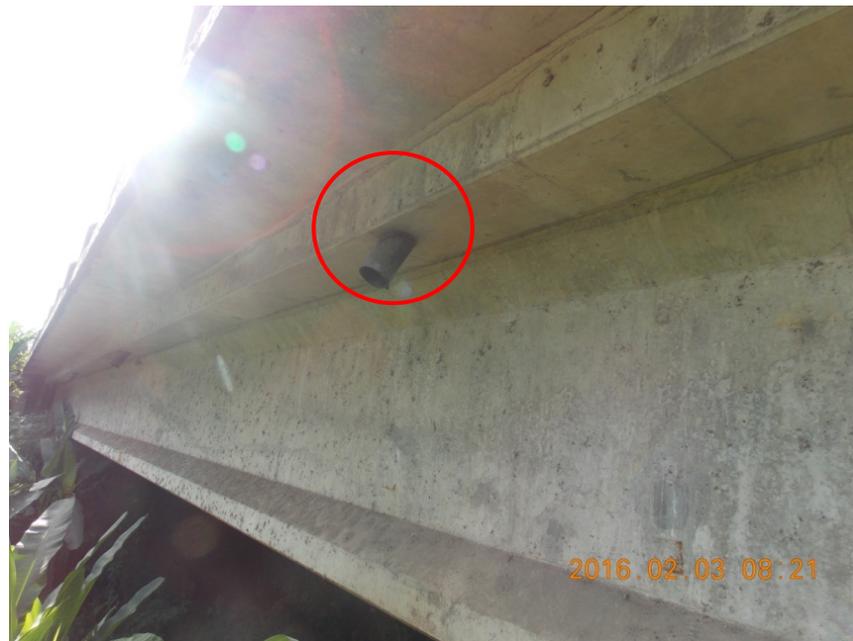
**Figura 6.** Extensión insuficiente de los ductos de salida del sistema de drenaje.

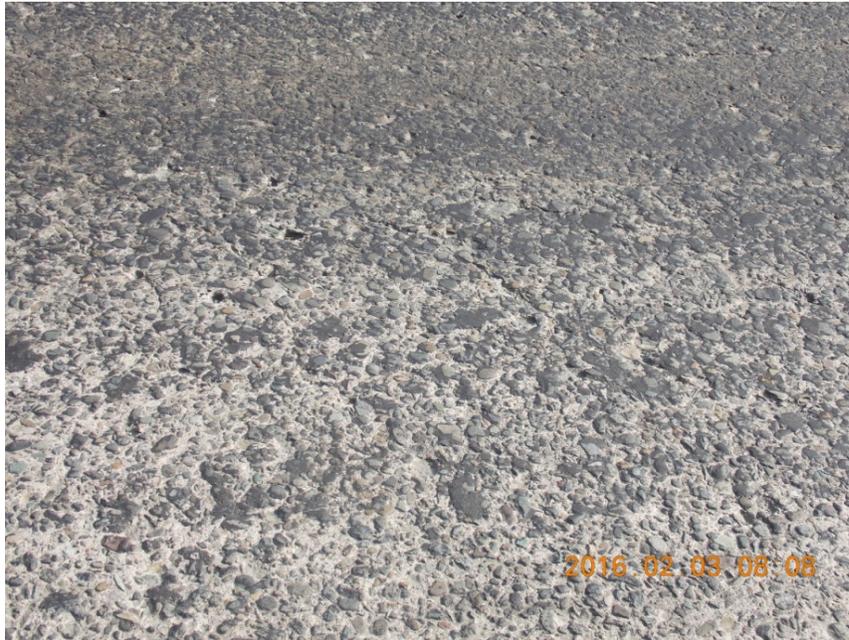
<b>ELEMENTOS</b>	<b>OBSERVACIONES</b>	<b>GD</b>	<b>CE</b>	<b>RECOMENDACIONES</b>
4.1. Tablero (losa de concreto).	<p>La losa de concreto presenta grietas en dos direcciones en toda su extensión. Dichas grietas tienen un espesor variable de 0,2 mm a 0,4 mm y están espaciadas a menos de 30 cm. Son visibles tanto en la cara superior como en la cara inferior del elemento, sin embargo en la cara inferior presentan consistentemente un espesor mayor al de la cara superior. Adicionalmente, la losa presenta un desgaste superficial severo en su cara superior (ver Figura 7).</p> <p>Se encontró un desprendimiento de concreto en la cara superior de la losa. Aparentemente había sido cubierto con asfalto, por lo que su profundidad y extensión podría ser mayor a la observada (ver Figura 8).</p> <p>El progreso de los defectos observados podría generar eventualmente la exposición del acero de refuerzo, quedando el elemento en una condición aún más vulnerable al deterioro.</p>	1	3	Por la edad y el estado de deterioro que presenta este puente se recomienda realizar un estudio detallado para determinar si es más conveniente su sustitución o su rehabilitación.

**Figura 7.** Grietas y desgaste superficial en la cara superior de la losa de concreto.

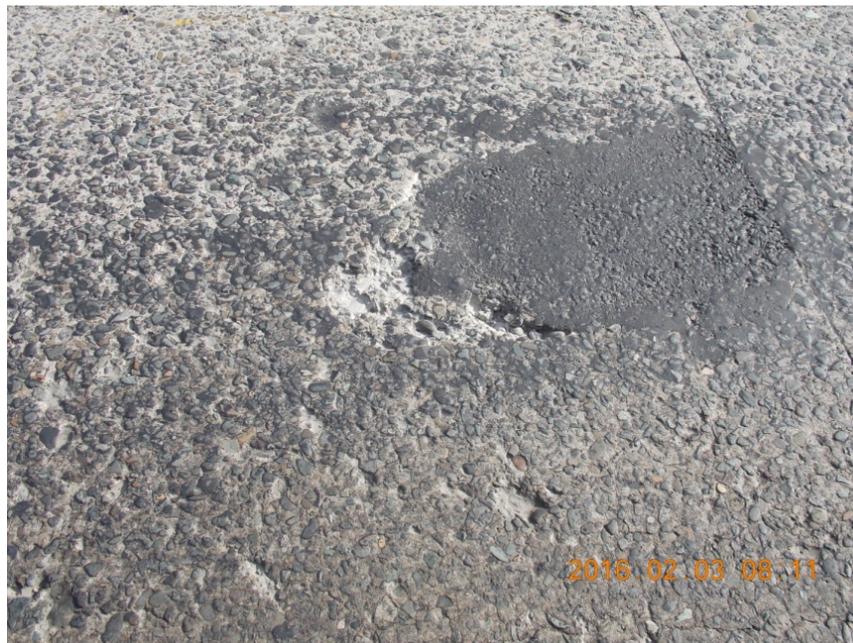
**Figura 8.** Desprendimiento de concreto en la cara superior de la losa.

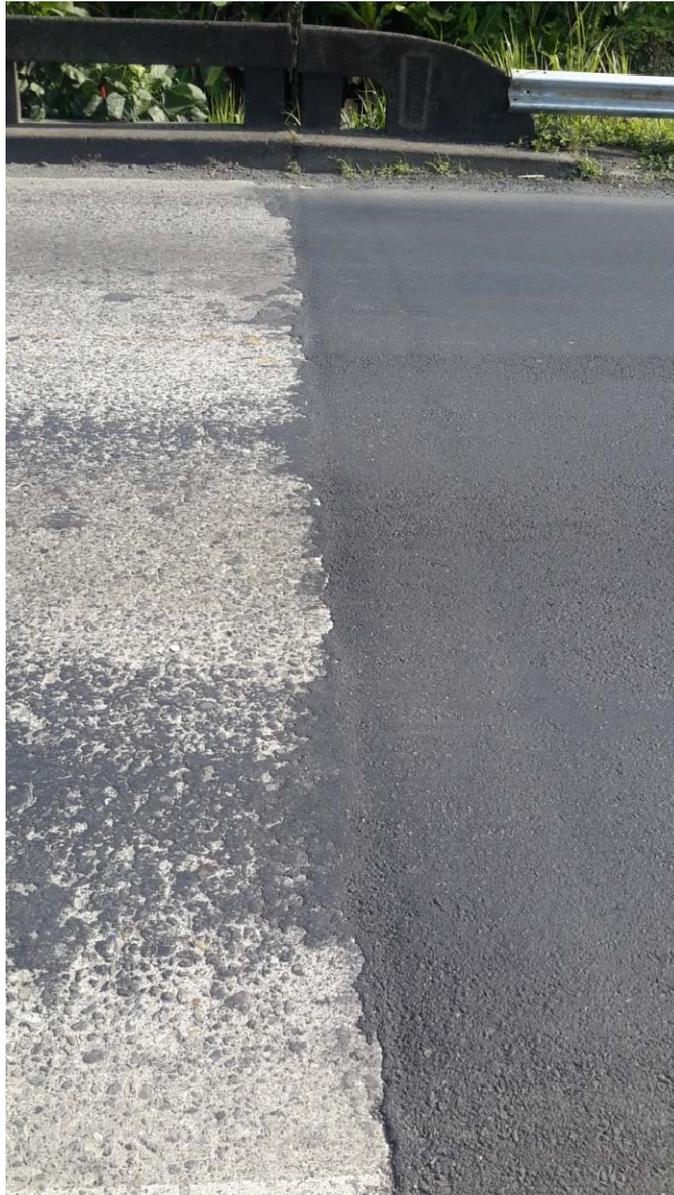
3.3. Juntas de expansión	<p>Las juntas de expansión se encontraron totalmente obstruidas por una sobrecapa asfáltica (ver Figura 9), lo cual puede limitar la capacidad de desplazamiento del puente.</p> <p>La junta de expansión en el acceso 1 presentaba un movimiento vertical de 1 cm a 1,5 cm de amplitud que acelera el deterioro de los elementos estructurales en contacto con la junta.</p>	3	3	<p>En caso de rehabilitar el puente, se recomienda remover el asfalto de las juntas de expansión, revisar la condición en que se encuentran y hacer las reparaciones correspondientes</p>

**Figura 9.** Junta de expansión obstruida por sobrecapa asfáltica.

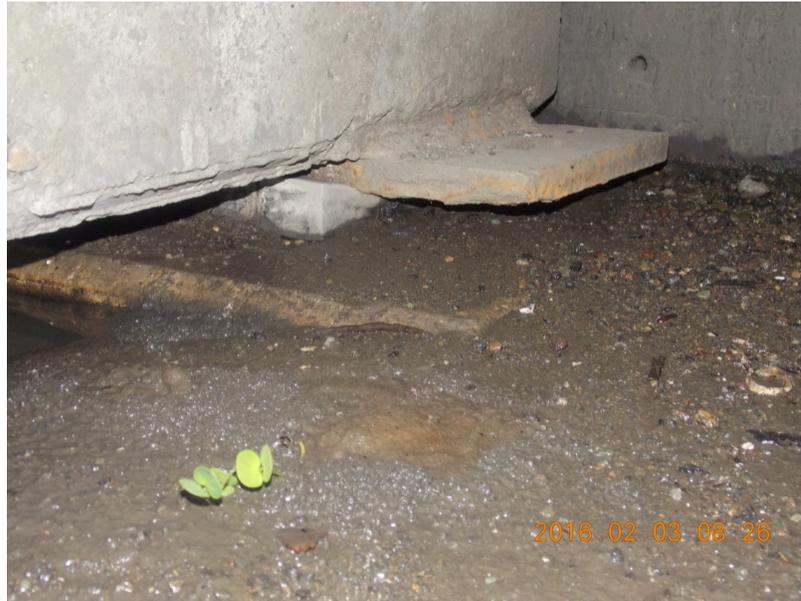
ELEMENTOS	OBSERVACIONES	GD	CE	RECOMENDACIONES
5.1. Apoyos en bastiones y pilas	<p>Se observó corrosión generalizada de las placas y pernos de los apoyos con pérdida de sección, así como deformación e inclusive ausencia de algunos de los pernos (ver Figura 10).</p> <p>Se encontró desgaste y aplastamiento en las almohadillas elastoméricas, así como pérdida de 10 % a 20 % del área de contacto en algunos casos (ver Figura 11).</p> <p>Existe acumulación de sedimentos alrededor de los apoyos que ante la filtración de agua por las juntas de expansión propicia un ambiente húmedo y la corrosión de los elementos (ver Figura 10 y Figura 11).</p> <p>El mal estado de los apoyos puede limitar la capacidad de movimiento del puente.</p>	1	3	<p>En caso de rehabilitación del puente, se recomienda sustituir los elementos de acero de los apoyos y las almohadillas elastoméricas.</p> <p>Limpiar la parte superior de la viga cabezal y establecer un programa de mantenimiento rutinario donde se incluya su limpieza periódica.</p>

**Figura 10.** Corrosión generalizada de los elementos de los apoyos, ausencia de perno y deterioro de almohadilla elastomérica.

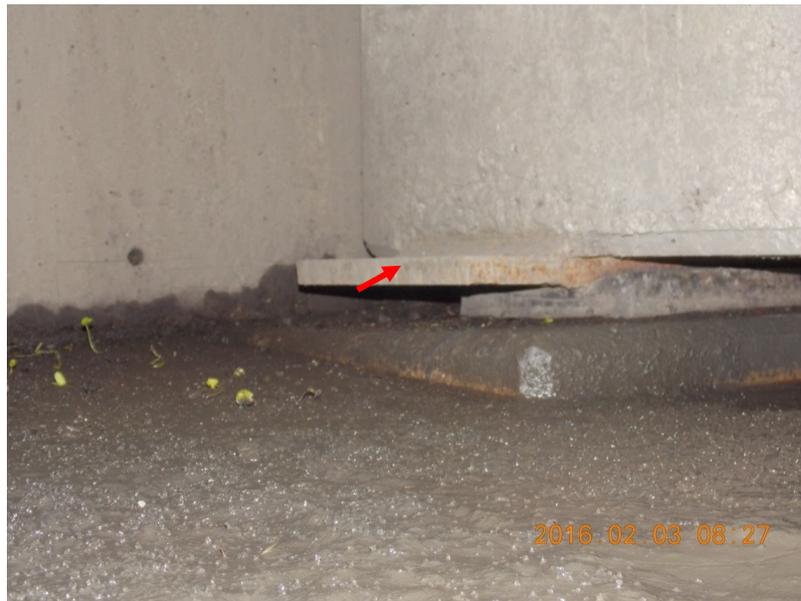
**Figura 11.** Corrosión generalizada de los elementos de los apoyos y pérdida de contacto de la almohadilla elastomérica.

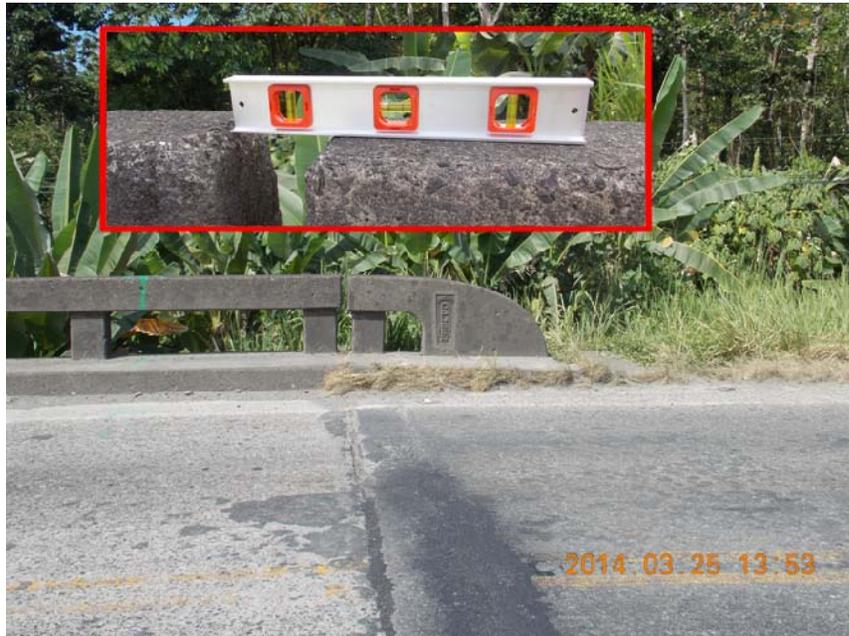
5.2. Bastiones	<p>Se detectó una inclinación severa de ambos bastiones hacia afuera del cauce (movimiento mayor a 2°) (ver Figura 12, Figura 13 y Figura 14), situación que compromete su estabilidad y el buen comportamiento de la estructura ante un evento sísmico.</p> <p>Se detectó una grieta estructural en el cuerpo principal del bastión 1 (ver Figura 15) que aparentemente es producto de la fricción negativa en el pilote.</p>	3	4	<p>Por la edad y el estado de deterioro que presenta este puente se recomienda realizar un estudio detallado para determinar si es más conveniente su sustitución o su rehabilitación.</p> <p>En caso de rehabilitación se recomienda evaluar detalladamente los bastiones para determinar el alcance de los trabajos de rehabilitación necesarios.</p>

**Figura 12.** Inclinación del bastión 2 detectada a través de la desalineación de la barrera vehicular.

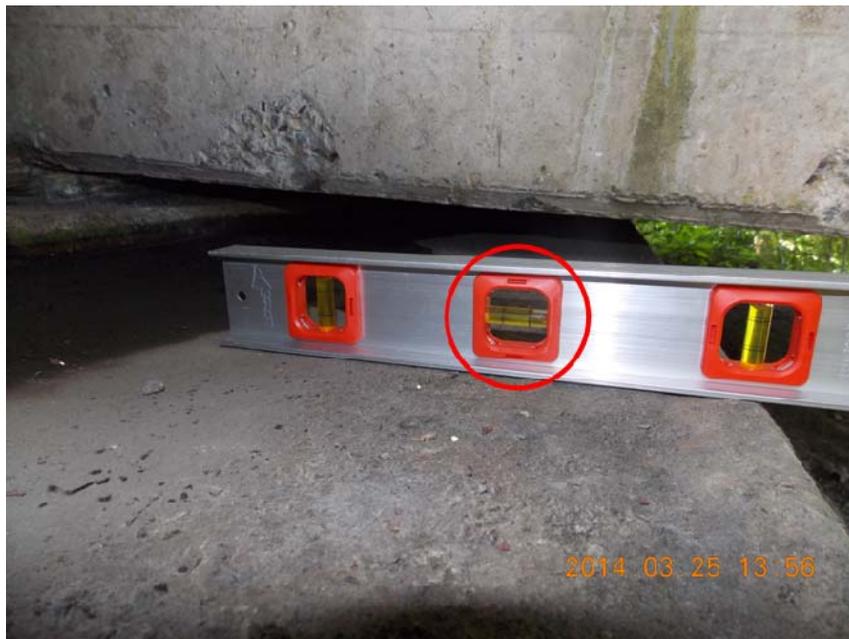
**Figura 13.** Inclinación del bastión 1.

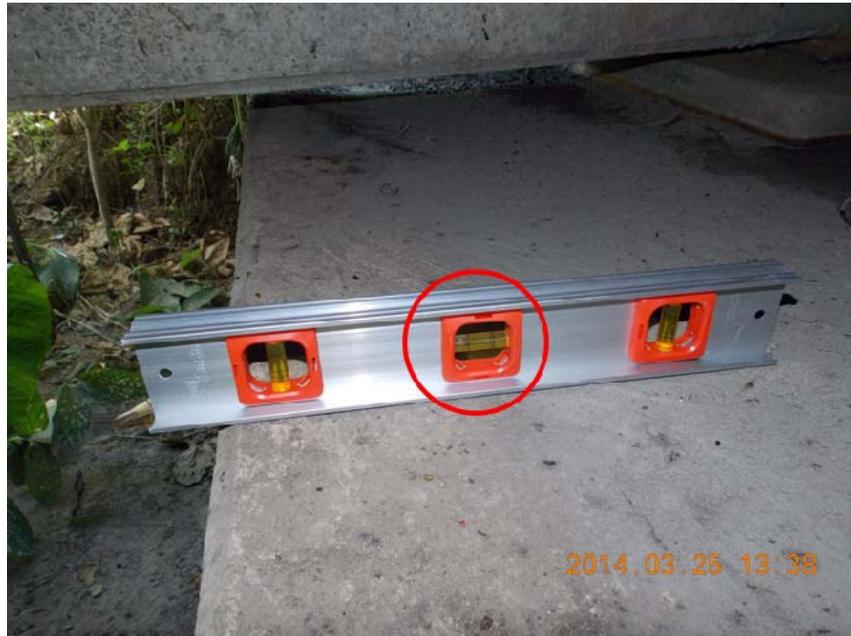
**Figura 14.** Inclinación del bastión 2.

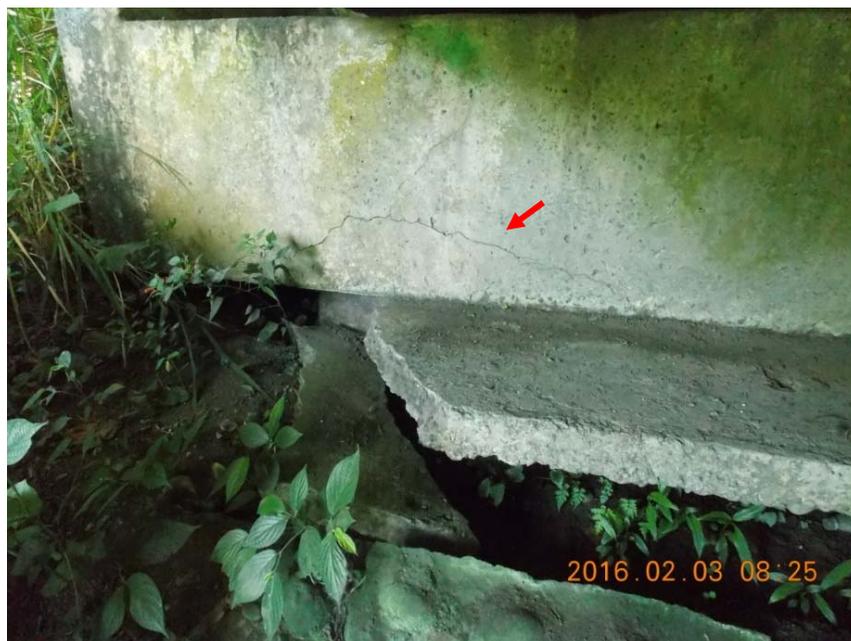
**Figura 15.** Grieta estructural en el cuerpo principal del bastión 1.

- d. Grieta estructural en el cuerpo principal del bastión 1 causada posiblemente por el fenómeno de fricción negativa del pilote.

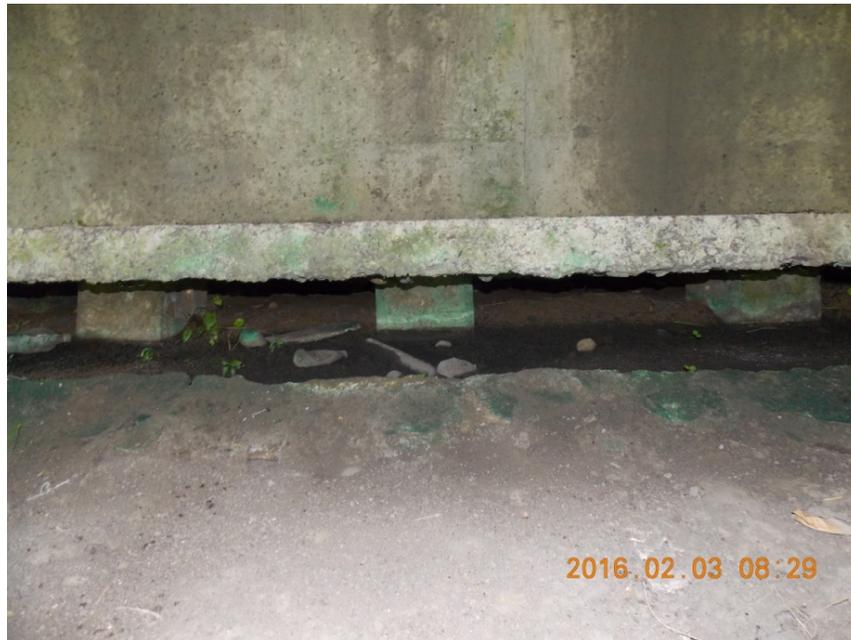
ELEMENTOS	OBSERVACIONES	GD	CE	RECOMENDACIONES
5.3. Aletones	No se observaron daños en los aletones del bastión.	0	1	Ver recomendaciones en 5.2.
5.4. Cimentaciones	<p>En el bastión 1 se ha removido suelo bajo y alrededor de la cimentación. La parte superior de los pilotes se encuentra expuesta (ver Figura 16).</p> <p>En el bastión 2 la erosión ha progresado en menor grado, no obstante se ha removido suelo por detrás (ver Figura 17).</p> <p>La exposición de las cimentaciones disminuye su capacidad de soporte y su capacidad para resistir la carga lateral inducida por un movimiento sísmico, viéndose comprometida la estabilidad de los bastiones y por ende de toda la estructura.</p>	2	4	Ver recomendaciones en 5.2.

6.3 Protección de taludes de relleno	Los taludes del relleno están cubiertos con vegetación densa.	0	1	No hay recomendaciones.
6.4 Protección de taludes frente al bastión	El bastión 1 carece de una escollera de protección y su cimentación se encuentra expuesta (ver Figura 16).	2	4	Ver 5.2.

**Figura 16.** Socavación de la cimentación del bastión 1.

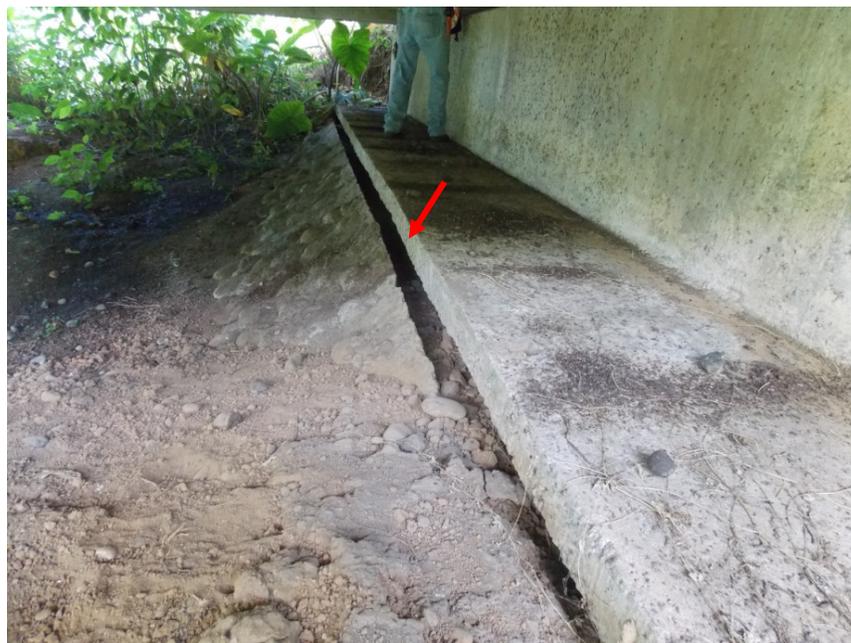
**Figura 17.** Remoción de suelo por detrás de la escollera del bastión 2.
