Informe: LM-PI-UP-PN10-2016

### **EVALUACIÓN DE LA CONDICIÓN DEL PUENTE SOBRE EL RÍO SAN MIGUEL RUTA NACIONAL No. 32**

Preparado por:  
**Unidad de Puentes  
 LanammeUCR**

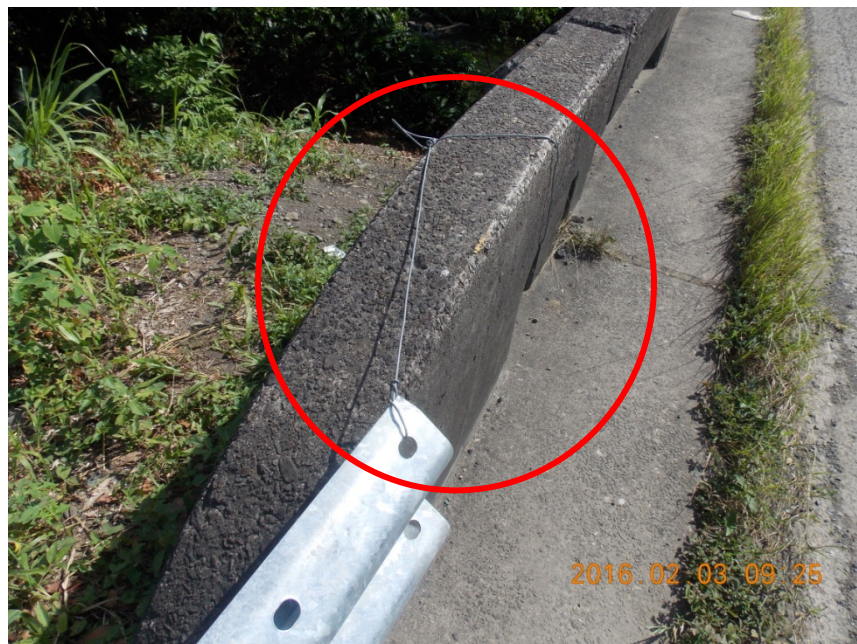
2.2. Sistema de contención vehicular de los accesos	Los guardavías de ambos accesos aparentaban no tener la longitud, el ángulo de esviaje, los terminales, los anclajes y las transiciones hacia la barrera rígida del puente adecuados (Valverde, 2011). Además, los postes estaban colocados en una base de concreto que no permitiría la disipación de energía del sistema, lo que disminuye su capacidad de contener vehículos en la vía en caso de un accidente (ver Figura 1 y Figura 2).	3	3	<p>Revisar las longitudes, ángulos de esviaje, terminales y anclar los guardavías a la barrera vehicular mediante un sistema de transición adecuado. Se recomienda tomar como referencia las especificaciones del capítulo 2 del <i>Manual SCV: Guía para el análisis y diseño de seguridad vial de márgenes de carreteras</i> (Valverde, 2011).</p> <p>Verificar que los guardavías, terminales y transiciones estén colocados según las recomendaciones del fabricante.</p>

**Figura 1.** Transición inadecuada de los guardavías hacia la barrera vehicular del puente.

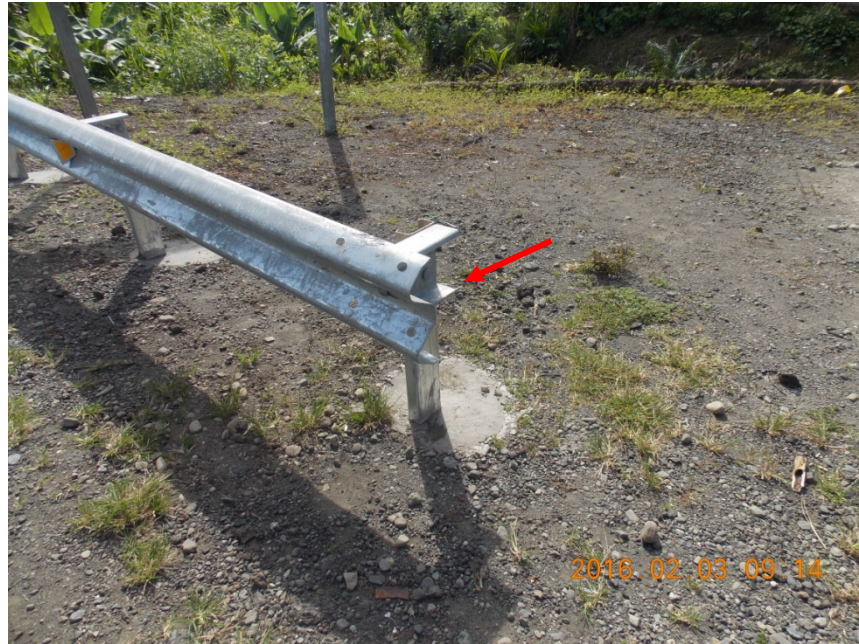
**Figura 2.** Terminación inadecuada de los guardavías y postes enterrados en bases de concreto.

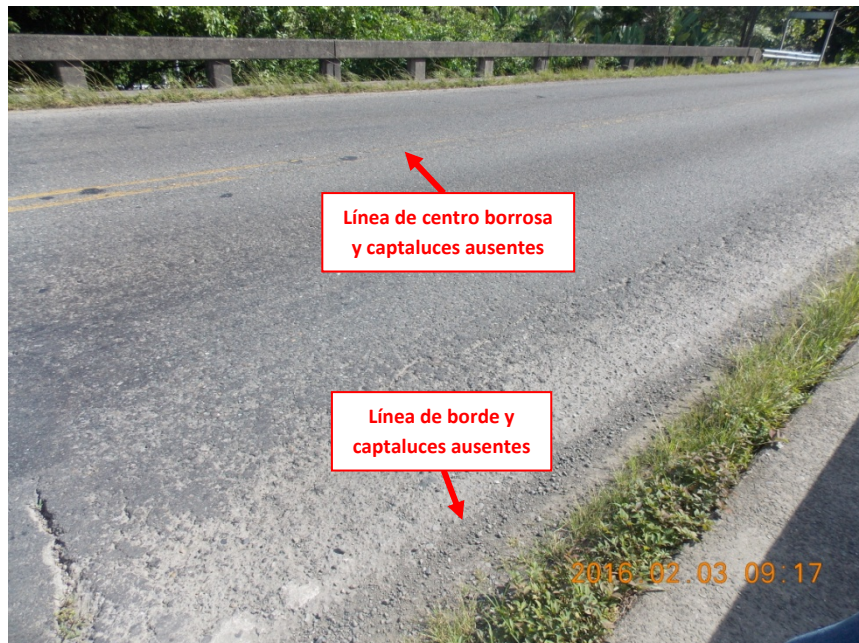
2.5. Señalización <ul style="list-style-type: none"> <li>• Captaluces</li> <li>• Demarcación horizontal</li> <li>• Delineadores verticales</li> <li>• Marcadores de objeto</li> </ul>	<p>La demarcación horizontal se encontró en muy mal estado, prácticamente ausente y no se encontraron captaluces (ver Figura 3).</p> <p>No se observaron marcadores de objetos frente a la barrera vehicular en los accesos al puente.</p> <p>La ausencia de iluminación en el puente (ver 2.6) hace que el mal estado de la señalización vial sea una condición altamente riesgosa para los usuarios.</p>	3	3	<p>Volver a pintar la demarcación horizontal en el puente, colocar captaluces sobre las líneas de centro y de borde, así como marcadores de objetos en los accesos frente a la barrera vehicular.</p> <p>Establecer un programa de mantenimiento rutinario que incluya, entre otras labores, el mantenimiento de la señalización vial.</p>

**Figura 3.** Demarcación horizontal en mal estado y captaluces ausentes.

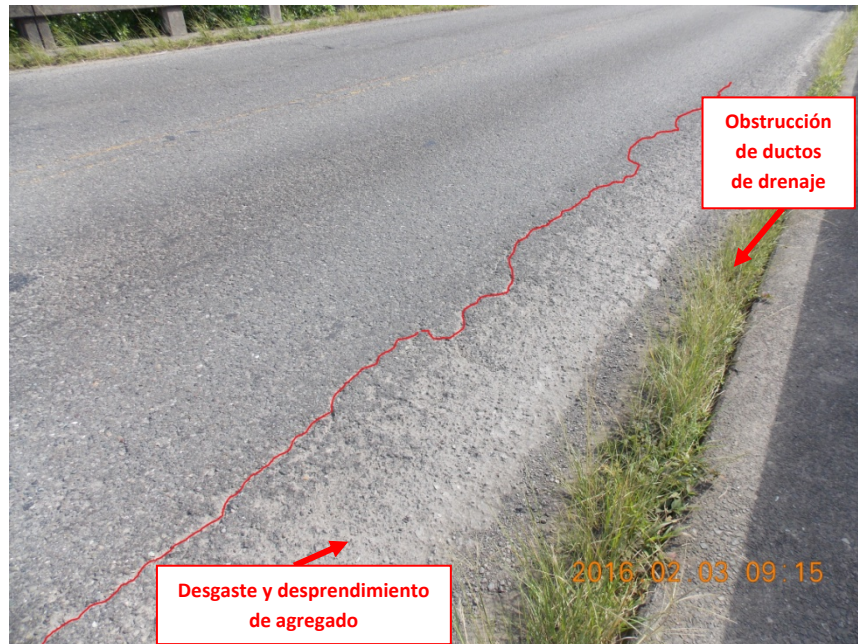
<b>ELEMENTOS</b>	<b>OBSERVACIONES</b>	<b>GD</b>	<b>CE</b>	<b>RECOMENDACIONES</b>
3.1. Superficie de rodamiento del puente	Se observó desgaste generalizado de la carpeta asfáltica y desprendimiento de agregado. Se detectaron también varias grietas longitudinales en la carpeta (ver Figura 4).	2	2	Debido al estado de deterioro que presenta la losa (ver 4.1), en caso de rehabilitación del puente sería necesario y oportuno sustituir la superficie de rodamiento.

3.2. Bordillos y sistema de drenaje del puente	<p>Los ductos de drenaje de la superestructura se encontraban totalmente obstruidos por sedimentos y vegetación (ver Figura 4). Esta situación propicia la acumulación de agua sobre la calzada, que podría causar el hidroneo de vehículos y accidentes de tránsito sobre el puente.</p> <p>La extensión de los ductos de salida del sistema de drenaje es insuficiente según los requerimientos de la sección 2.6.6.4 de AASHTO LRFD 2014 (ver Figura 5). La salida del bajante debe estar 10cm por debajo de la superficie inferior de las vigas. Los ductos cuentan con una ligera inclinación hacia afuera y no se observaron manchas de humedad en las vigas exteriores que evidencien que el agua está descargando directamente sobre ellas.</p>	2	2	<p>Limpiar los bordillos del puente y establecer un programa de mantenimiento rutinario donde se incluya su limpieza periódica.</p> <p>Tanto en caso de rehabilitación como de sustitución del puente, proveer a la estructura de ductos de drenaje de la extensión requerida por la sección 2.6.6.4 de AASHTO LRFD 2014.</p>

**Figura 4.** Desgaste de la carpeta asfáltica con desprendimiento de agregado, grieta longitudinal paralela al bordillo y obstrucción de los ductos de drenaje.

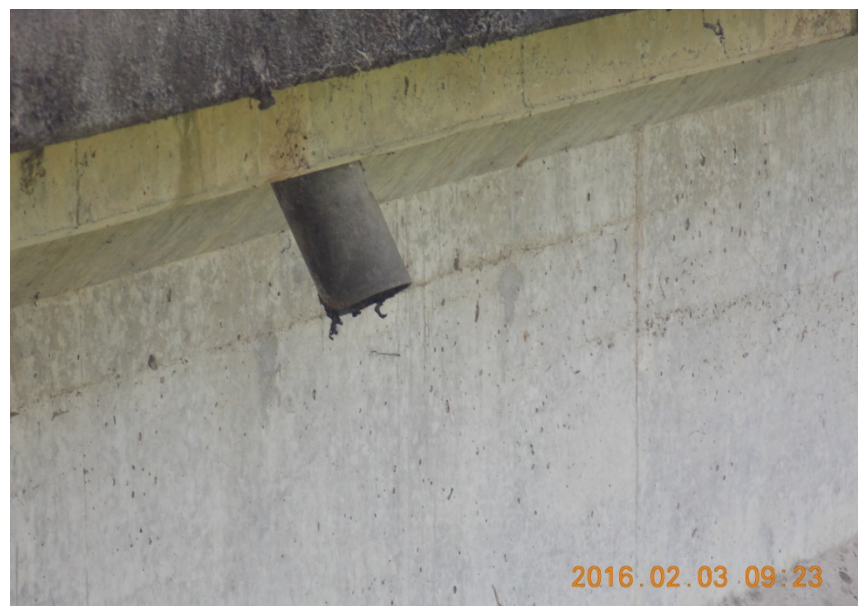
**Figura 5.** Extensión insuficiente de los ductos de salida del sistema de drenaje.

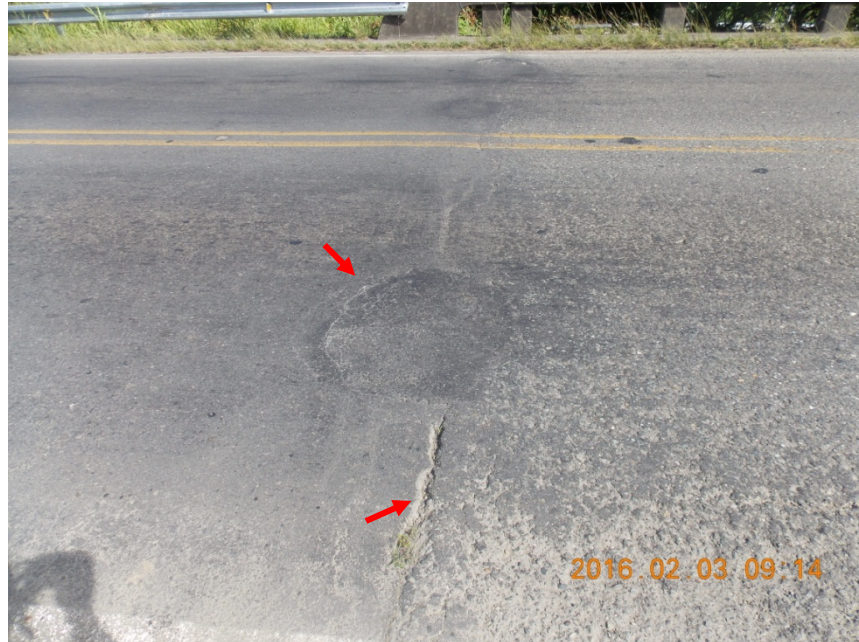
ELEMENTOS	OBSERVACIONES	GD	CE	RECOMENDACIONES
3.2. Juntas de expansión	Las juntas de expansión se encontraron totalmente obstruidas por una sobrecapa asfáltica, lo cual puede limitar la capacidad de desplazamiento del puente. Sobre la junta de expansión del acceso 2 se observaron baches y agrietamiento en sentido transversal (ver Figura 6 y Figura 7).	3	3	En caso de rehabilitar el puente, se recomienda remover el asfalto sobre las juntas de expansión, revisar la condición en que se encuentran y hacer las reparaciones correspondientes.

**Figura 6.** Obstrucción de la junta de expansión del acceso 2 por una sobrecapa asfáltica, agrietamiento y baches sobre la junta.

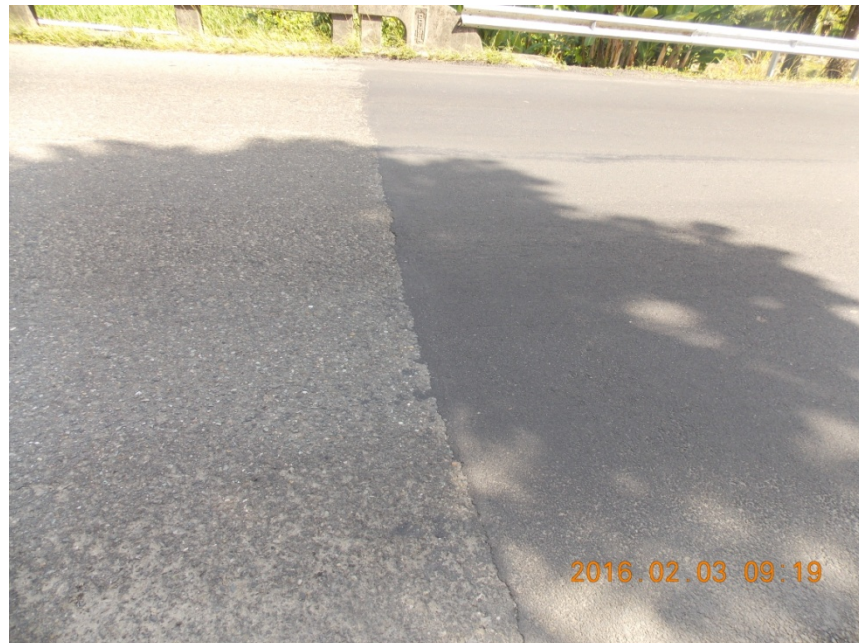
**Figura 7.** Obstrucción de la junta de expansión del acceso 1 por una sobrecapa asfáltica.

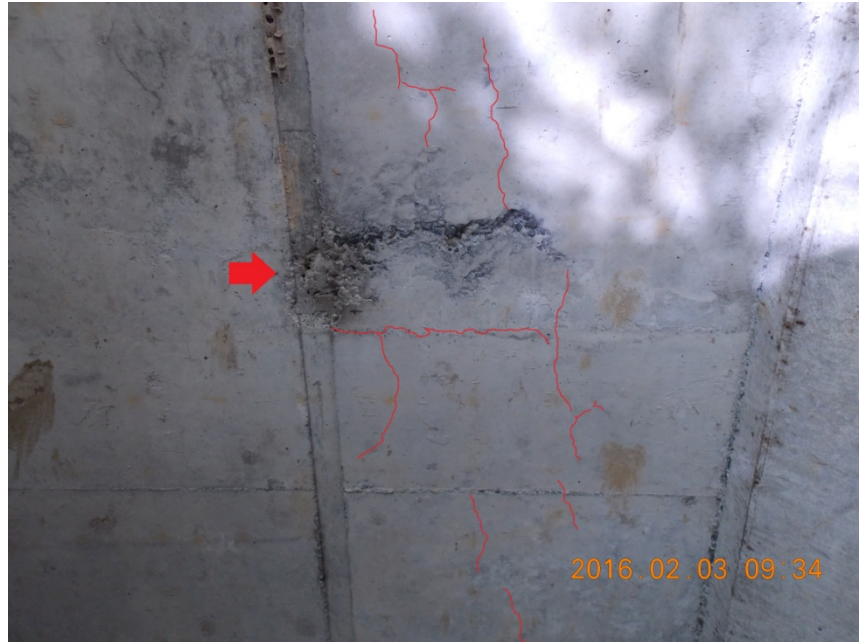
<b>ELEMENTOS</b>	<b>OBSERVACIONES</b>	<b>GD</b>	<b>CE</b>	<b>RECOMENDACIONES</b>
4.1. Tablero (losa de concreto, rejilla de acero, tablero de acero, tablero de madera).	<p>No se tuvo acceso visual a la cara superior de la losa pues existe una superficie de rodamiento asfáltica.</p> <p>En la cara inferior se observaron grietas de 0,2mm a 0,4mm de espesor espaciadas a menos de 30cm (ver Figura 8).</p> <p>Además se encontraron varios nidos de piedra de distintos tamaños, uno de ellos de diámetro mayor a 10cm (ver Figura 8 y Figura 9), los cuales reducen el recubrimiento efectivo del acero de refuerzo y permiten la entrada de humedad y contaminantes al interior del elemento, pudiendo llegar a comprometer su durabilidad.</p>	1	3	Por la edad y el estado de deterioro que presenta este puente se recomienda realizar un estudio detallado para determinar si es más conveniente su sustitución o su rehabilitación.

**Figura 8.** Agrietamiento y nido de piedra de dimensión mayor a 10cm en la cara inferior de la losa.

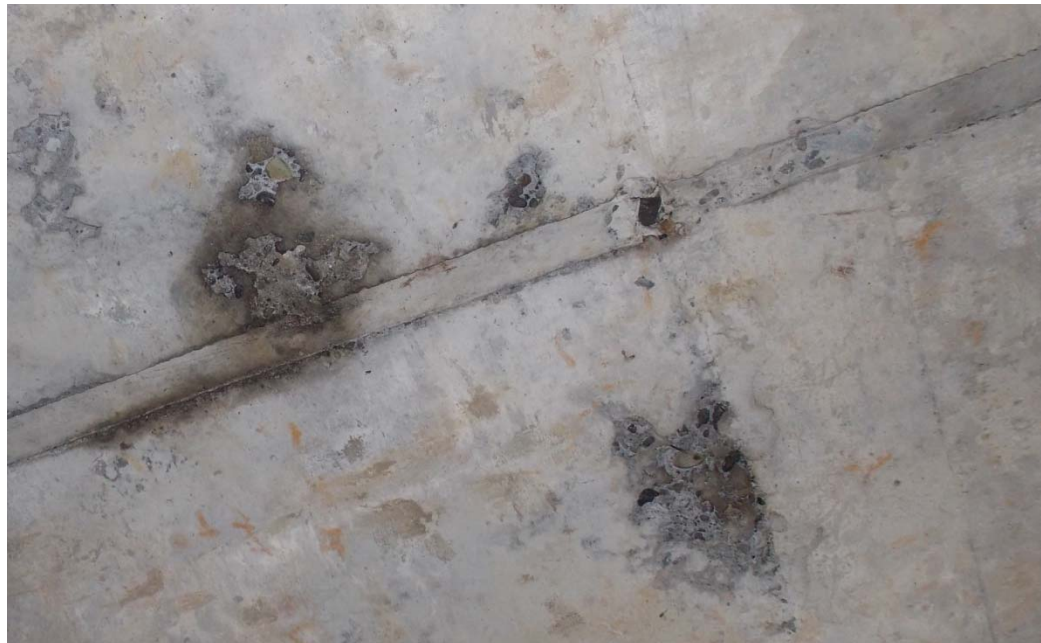
**Figura 9.** Nidos de piedra de menor tamaño en la cara inferior de la losa.

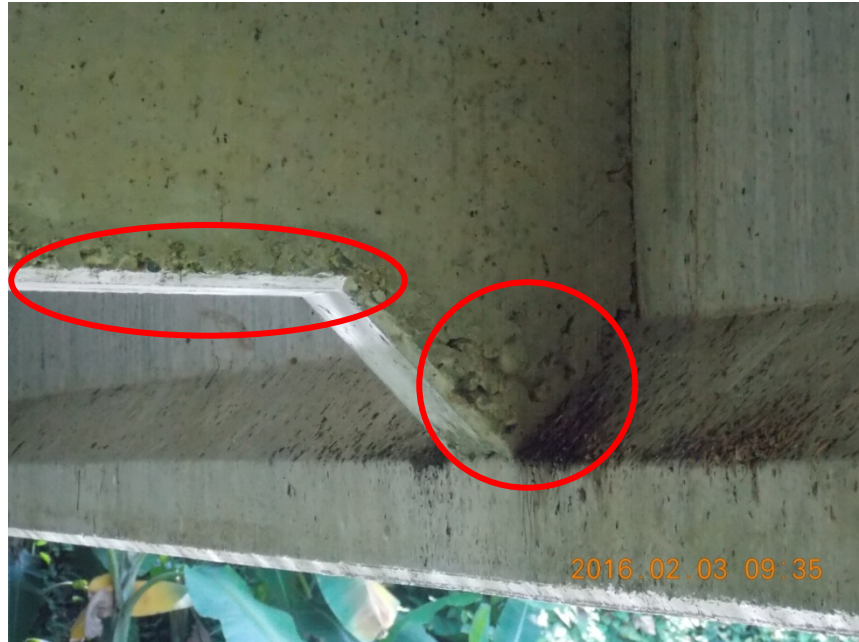
4.2. Vigas principales de concreto	No se observaron daños en las vigas principales de concreto.	0	1	No hay recomendaciones.
4.3. Vigas diafragma	Se observaron algunos nidos de piedra a lo largo de los bordes de las vigas diafragma de concreto (ver Figura 10), los cuales reducen el recubrimiento efectivo del acero de refuerzo y permiten la entrada de humedad y contaminantes al interior del elemento, pudiendo llegar a comprometer su durabilidad.	1	2	<p>Ver 4.1.</p> <p>En caso de rehabilitación y de que esta contemple la conservación de las vigas diafragma, se recomienda reparar los nidos de piedra observados.</p>

**Figura 10.** Nidos de piedra en los bordes de las vigas diafragma.

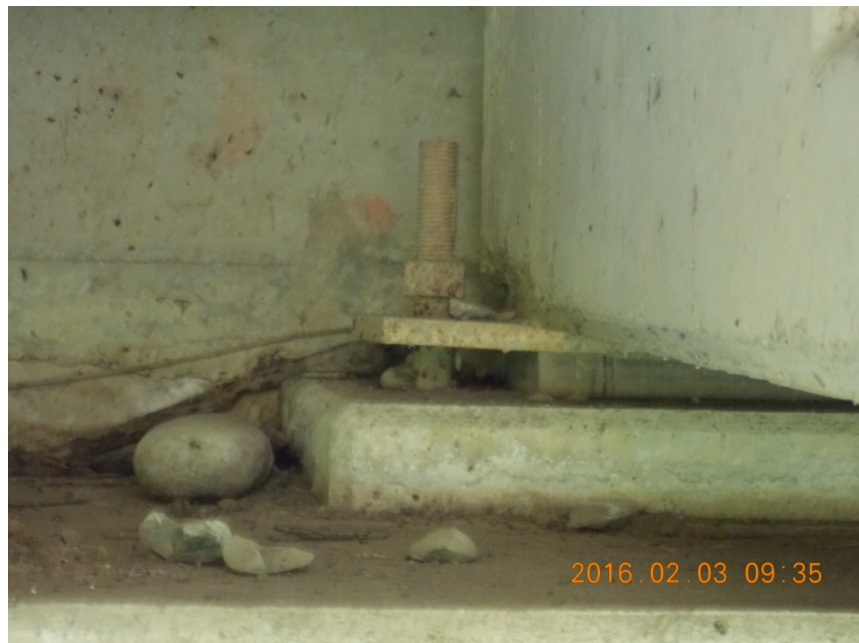
ELEMENTOS	OBSERVACIONES	GD	CE	RECOMENDACIONES
5.1. Apoyos en bastiones y pilas	<p>Debido a la alta pendiente de los taludes circundantes, no fue posible aproximarse al bastión 1 por lo que no se tuvo acceso visual a los apoyos sobre este elemento.</p> <p>En los apoyos sobre el bastión 2 se observó oxidación superficial de los elementos metálicos (ver Figura 11).</p>	0	1	Tanto en caso de rehabilitación como de sustitución, establecer un programa de mantenimiento rutinario que incluya, entre otras labores, el mantenimiento del sistema de protección de pintura de los elementos metálicos de los apoyos.

**Figura 11.** Oxidación superficial de los elementos metálicos de los apoyos.

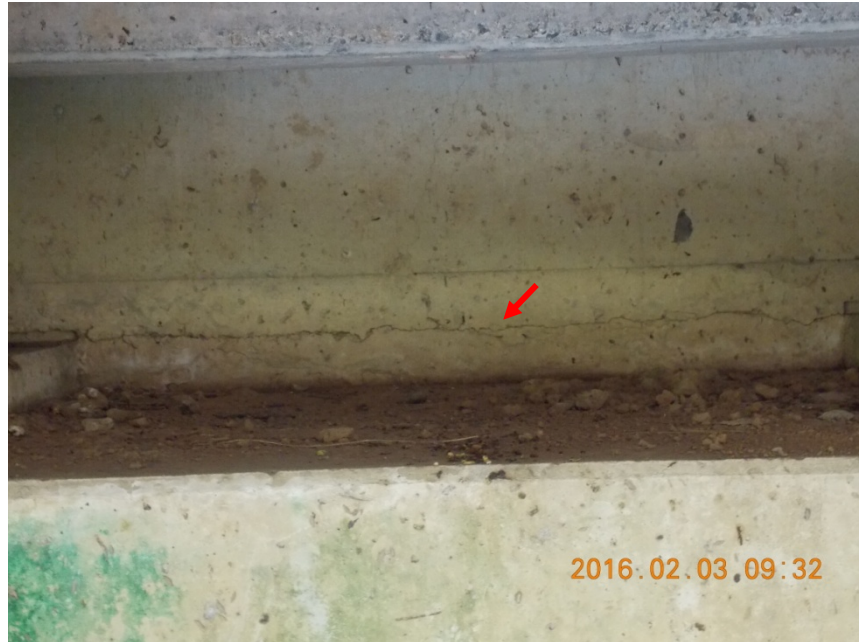
5.2. Bastiones	<p>Debido a la alta pendiente de los taludes circundantes, no fue posible aproximarse al bastión 1 para inspeccionarlo de cerca.</p> <p>En el bastión 2 se detectó una grieta horizontal de espesor mayor a 1mm en la pared del cabezal (ver Figura 12).</p>	1	3	Ver 5.4.

**Figura 12.** Grieta horizontal en la pared del cabezal del bastión 2.

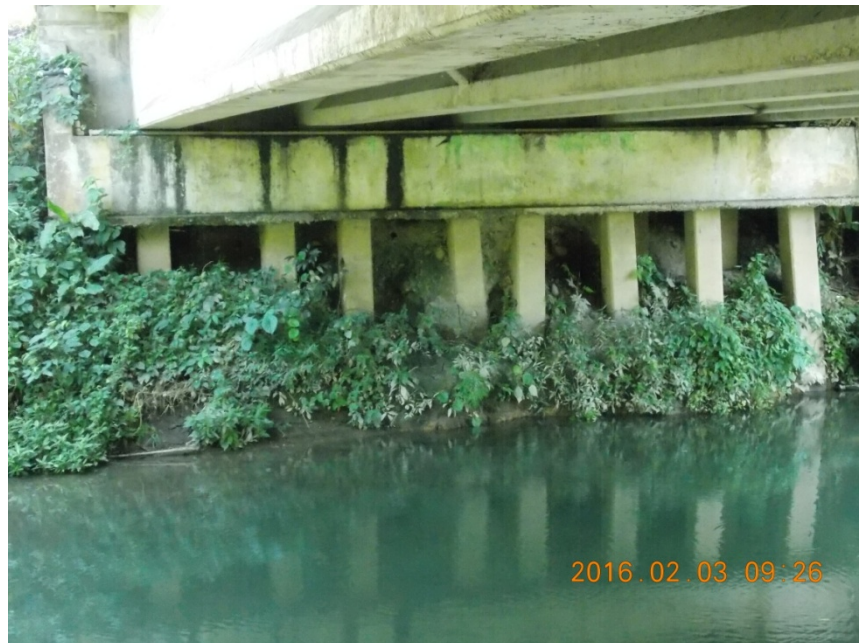
5.3. Aletones	No se observaron daños en los aletones de los bastiones.	0	1	Ver 5.4
5.4. Cimentaciones (bastiones)	<p>Se observó exposición de los pilotes del bastión 1 (ver Figura 13), probablemente como consecuencia del fenómeno de licuación durante un evento sísmico.</p> <p>La exposición de pilotes reduce la capacidad de resistir carga axial debido a la pérdida de confinamiento del terreno circundante que aumenta la vulnerabilidad a una falla por pandeo.</p> <p><i>(continúa en página siguiente)</i></p>	2	4	En caso de rehabilitación y de que esta contemple la conservación de las cimentaciones, se recomienda restituir el terreno que se ha perdido alrededor de los pilotes expuestos del bastión 1.

ELEMENTOS	OBSERVACIONES	GD	CE	RECOMENDACIONES
5.4. Cimentaciones (bastiones)	Lo anterior se puede agravar en el caso de un evento sísmico ya que se induce esfuerzos de flexión en los pilotes que son elementos diseñados para soportar carga axial y generalmente cuentan con una capacidad a flexión limitada.			(ver página anterior)

**Figura 13.** Pilotes del bastión 1 expuestos.
