LanammeUCR	Universidad de Costa Rica Laboratorio Nacional de Materiales y Modelos Estructurales LanammeUCR INFORME DE INSPECCIÓN		Código: RC-444
	CONSECUTIVO: LM-PI-UP-PN13-2016	Página 1/45	VERSIÓN 03

Proyecto: LM-PI-UP-PN13-2016

EVALUACIÓN DE LA CONDICIÓN DEL PUENTE SOBRE EL RÍO ESCONDIDO RUTA NACIONAL No. 32

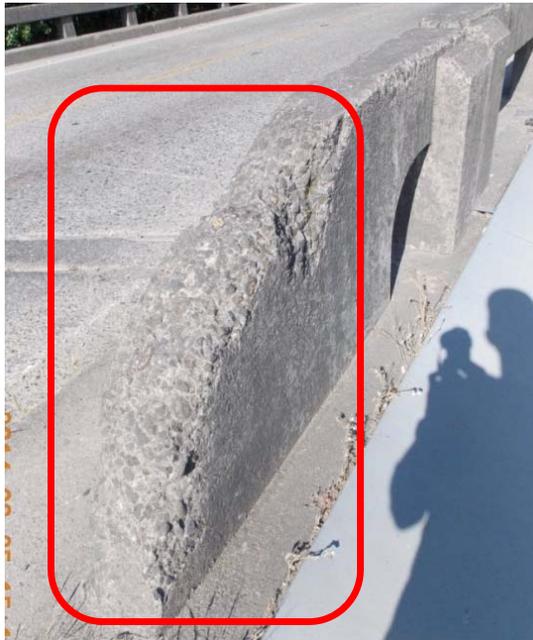
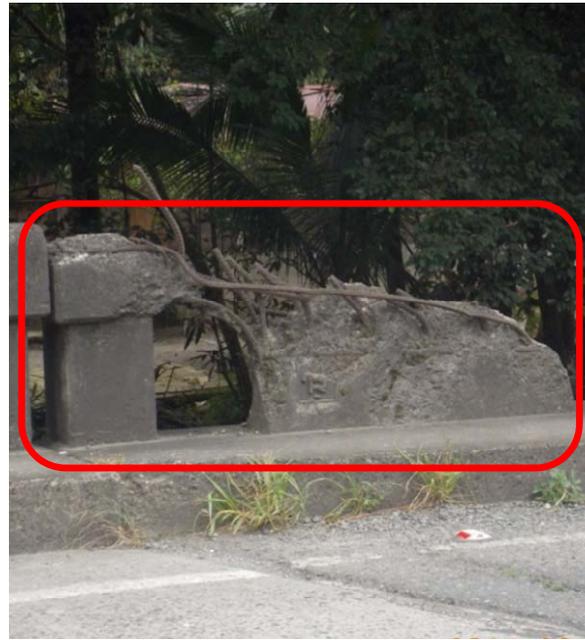
Figura 1. Pretiles rígidos del puente dañados por colisión: (a) Caso suroeste; (b) Caso noreste con acero de refuerzo expuesto.

3. Reparar los daños por colisión observados en los pretiles rígidos de los accesos. En caso de que se decida rehabilitar o intervenir la losa de concreto, realizar una evaluación para verificar si la barrera vehicular del puente cumple con las especificaciones para barreras de contención vehicular de AASHTO LRFD 2014, con el fin de decidir si se debe sustituir, rehabilitar a una barrera que cumpla con las especificaciones o si sólo se deben reparar los daños por colisión observados.

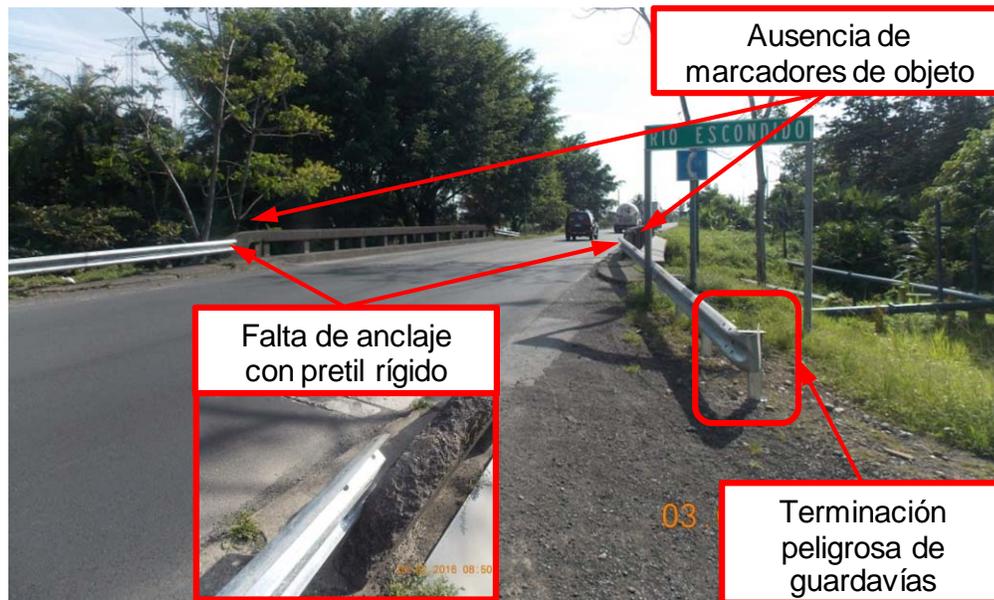
Figura 2. Ausencia de marcadores de objeto y sistema de drenajes, y detalles constructivos inadecuados de guardavías en ambos accesos. Caso del acceso 1.

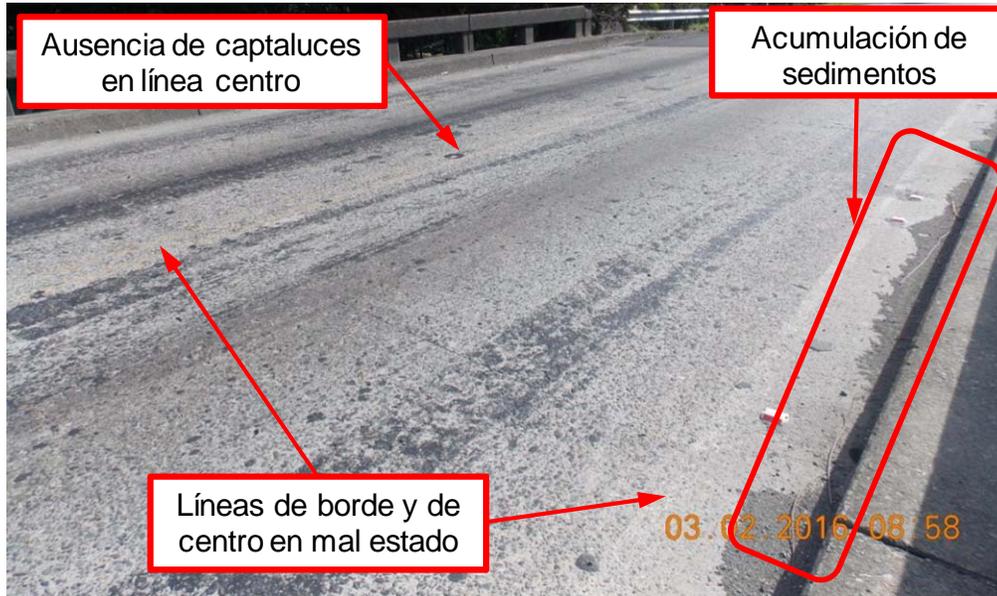
2.5. Señalización <ul style="list-style-type: none"> • Captaluces • Demarcación horizontal • Delineadores verticales • Marcadores de objeto 	<p>No habían captaluces a lo largo de la línea de centro del puente (Ver figura 3).</p> <p>Se observó que tanto la línea centro como las líneas de borde se encontraban en mal estado y por lo tanto es de esperar que su nivel de retrorreflexión sea muy bajo (Ver figura 3).</p> <p>No se observaron marcadores de objeto en ninguno de los accesos (Ver figura 2).</p> <p>Las deficiencias mencionadas aumentan el riesgo de accidentes de tránsito sobre el puente en condiciones de poca visibilidad.</p>	3	3	<p>Colocar captaluces a lo largo de la línea de centro y marcadores de objetos en los accesos del puente.</p> <p>Pintar las líneas de centro y de borde en el puente de acuerdo con las especificaciones brindadas en la Sección 634 del CR2010.</p> <p>Mantener limpios los bordillos de sedimentos para mantener una adecuada visibilidad de los captaluces.</p>

3.2. Bordillos y sistema de drenaje del puente	<p>Se observó acumulación de sedimentos en los bordillos del puente (ver figura 3), lo cual aumenta el riesgo de acumulación de agua sobre la superficie, lo cual podría provocar el hidropneumático de los vehículos.</p> <p>La longitud de los ductos de salida del sistema de drenaje era insuficiente según las recomendaciones de AASHTO LRFD. 2014 (ver figura 4). La descarga directa de agua sobre elementos estructurales aumenta su vulnerabilidad al deterioro.</p>	1	1	<p>Limpiar los bordillos y ductos de drenaje del puente y establecer un programa de mantenimiento rutinario donde se incluya su limpieza periódica.</p> <p>Evaluar la necesidad de colocar extensiones en las salidas de los orificios de drenaje de la superestructura que cumplan con los requerimientos de la sección 2.6.6.4 de AASHTO LRFD 2014.</p>

Figura 3. Estado de conservación deficiente de la señalización así como acumulación de sedimentos en los bordillos.

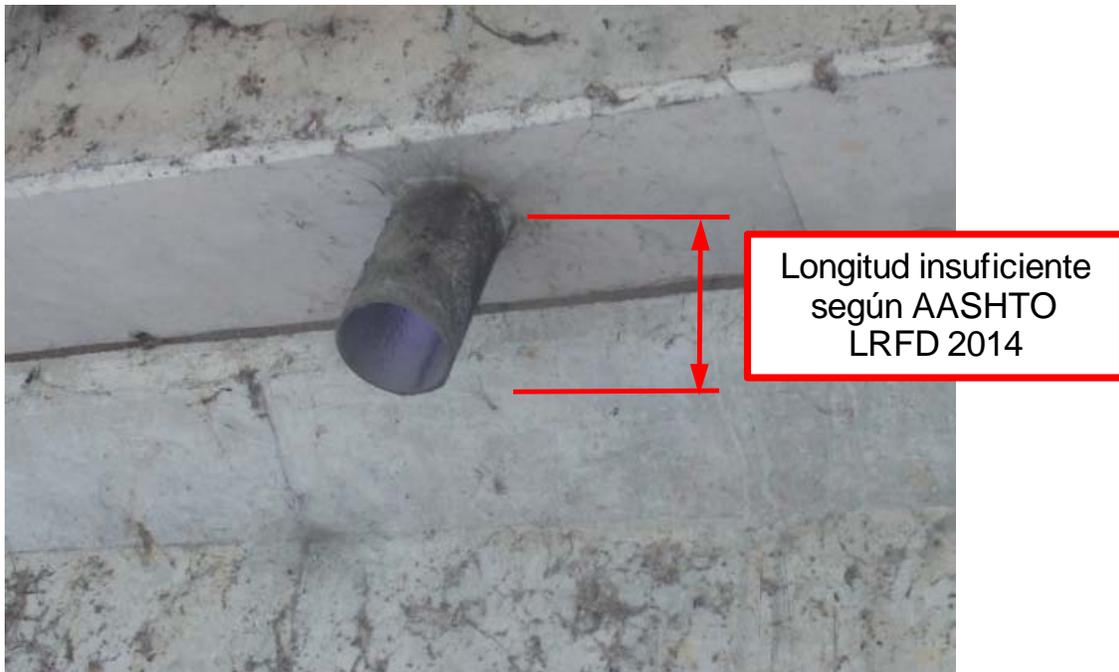
Figura 4. Longitud insuficiente de los ductos de drenaje según los requerimientos de la sección 2.6.6.4 del AASHTO LRFD 2014.

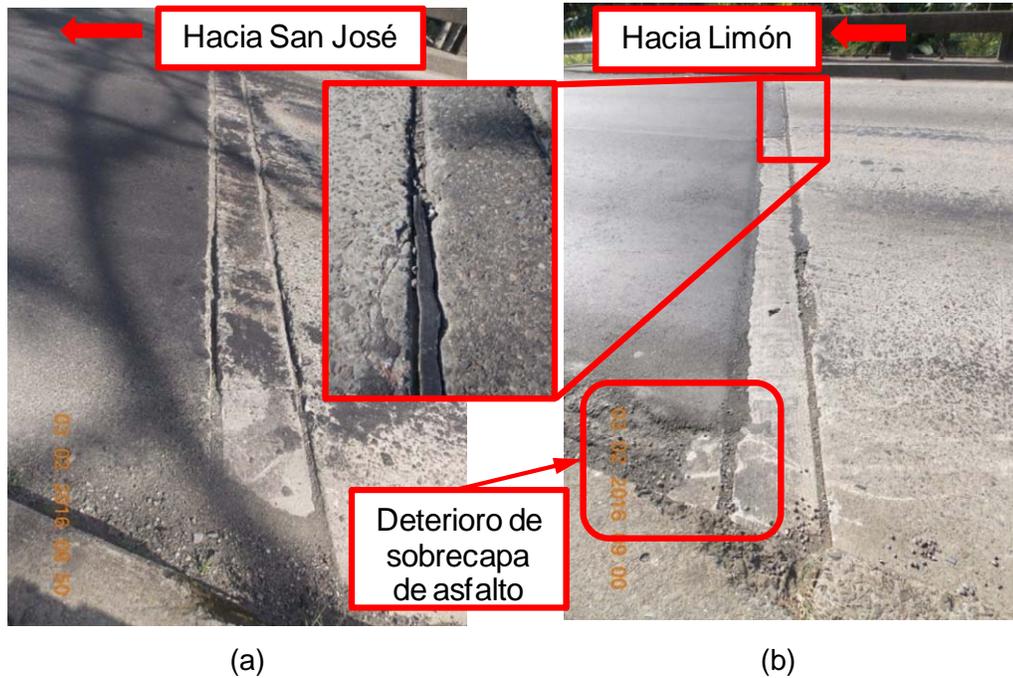
ELEMENTOS	OBSERVACIONES	GD	CE	RECOMENDACIONES
3.3. Juntas de expansión	<p>Las juntas de expansión de ambos accesos habían perdido el material de relleno entre la losa de aproximación y la viga cabezal del bastión, y en el caso del material de sello entre el bastión y la superestructura este se encontraba en mal estado (caso del acceso 2) o se había perdido por completo (caso del acceso 1). Lo anterior provocaba que el concreto tanto de la viga cabezal del bastión como de la superestructura evidenciara deterioro, la junta acumulación de sedimento (Ver figura 5) y el bastión filtración de agua (Ver figura 6).</p> <p>El mal estado o ausencia del sello de las juntas de expansión así como la acumulación de sedimento aumentan la vulnerabilidad de las juntas y de los elementos conexos a daños por condiciones de servicio, condiciones ambientales y eventos sísmicos, aumentando con ello paulatinamente los costos de mantenimiento y reparación.</p>	3	3	<p>Limpiar las obstrucciones observadas en las juntas de expansión.</p> <p>Reparar el deterioro evidenciado por el concreto de los bordes de las juntas.</p> <p>Sustituir las juntas por otras de desempeño igual o superior acorde con los requerimientos de diseño y ambientales del puente.</p>

Figura 5. Estado de deterioro de las juntas de expansión en los accesos con pérdida total o deterioro del material de sello: (a) Caso del acceso 1 (San José); (b) Caso del acceso 2 (Limón).

9. Limpiar las obstrucciones observadas en las juntas de expansión. Reparar el deterioro evidenciado por el concreto de los bordes de las juntas. Sustituir las juntas por otras de desempeño igual o superior acorde con los requerimientos de diseño y ambientales del puente.

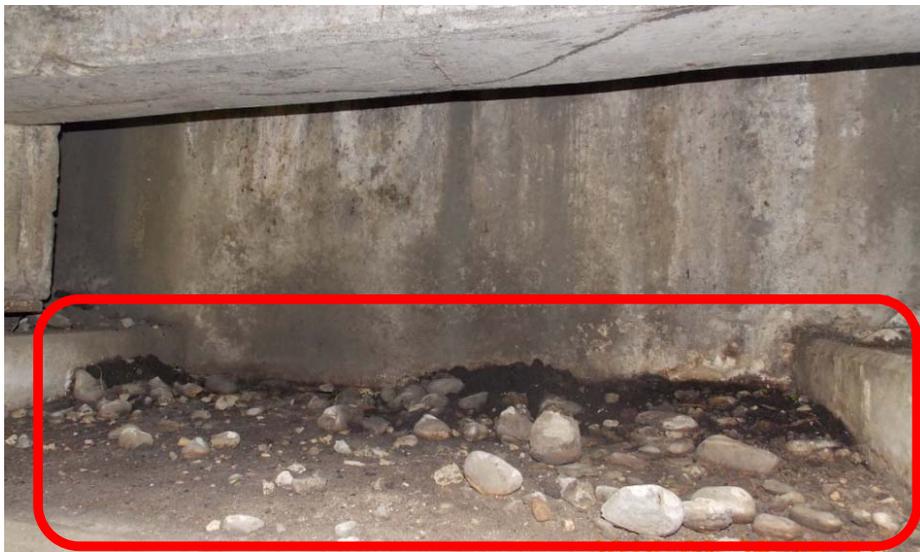
ELEMENTOS	OBSERVACIONES	GD	CE	RECOMENDACIONES
5.2. Bastiones y aletones	<p>Se observaron manchas de humedad por filtración de agua a través de la junta de expansión en el bastión B1 y acumulación de sedimentos y piedras (ver figura 6). El contacto constante de los bastiones con la humedad podría acelerar su deterioro.</p> <p>En el bastión B1 se observó rotación ($>1^\circ$) con sentido hacia el Acceso 1 producto de la acción sísmica (Ver figura 14). En el caso del bastión B2 la rotación era del orden de 1°. La rotación observada en los bastiones aumenta su vulnerabilidad ante futuros eventos sísmicos y el riesgo de daño por la acción de las cargas de servicio.</p> <p>Se observó una grieta diagonal de 0,18mm de ancho en el sector norte de la pared del cabezal del bastión 2 (ver figura 15). La condición descrita aumenta la vulnerabilidad al deterioro del acero de refuerzo.</p>	2	4	<p>Realizar las mejoras indicadas en el punto 3.3 <i>Juntas de expansión</i>. Ver la recomendación del punto 6.5 <i>Cauce del río</i>.</p> <p>Realizar una evaluación estructural y sísmica del puente para determinar entre otros análisis, la necesidad de intervenir los bastiones tomando en cuenta la rotación del bastión B1 y el agrietamiento diagonal del bastión B2.</p>

Figura 6. Piedras de río y sedimentos sobre viga cabezal del bastión B1 lo cual evidencia que el borde libre es menor al valor de 1,5m requerido por el MOPT.

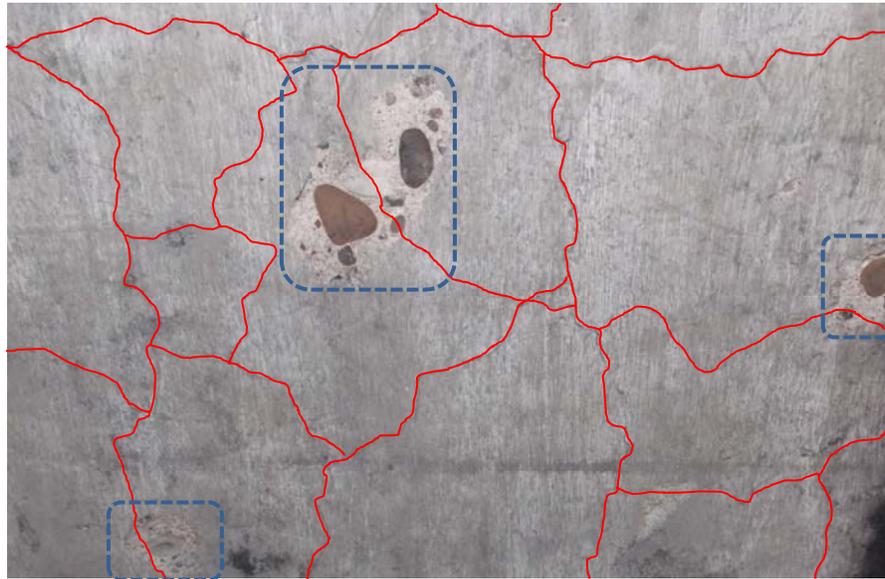
Elementos	Observaciones	GD	CE	Recomendaciones
4.1. Tablero (losa de concreto).	<p>La superficie inferior de la losa presentaba agrietamiento generalizado en dos direcciones con un ancho de grieta menor a 0,2mm y con intervalos menores a 50cm (ver figura 7). La superficie superior de la losa presentaba agrietamiento generalizado en dos direcciones con un ancho de grieta mayor a 0,2mm y con intervalos menores a 50cm (ver figura 8). En ambas superficies se observó un alta incidencia de desprendimientos localizados de concreto (ver figuras 7 y 8). Se evidenció además una abertura superior de las juntas de construcción de más de 1,50mm en algunos casos (ver figura 9)</p> <p>El agrietamiento observado y el deterioro superficial de las juntas de construcción aumenta la vulnerabilidad a que el daño progrese en ambas superficies (superior e inferior) y aumenta el riesgo de deterioro del acero de refuerzo de la losa.</p>	2	4	<p>Realizar una evaluación estructural y sísmica del puente para determinar entre otros análisis, la necesidad de sustituir o no la losa.</p> <p>En caso de que se decida no sustituir la losa, se recomienda llevar a cabo una intervención de la misma que tome en cuenta su estado de deterioro.</p>

Figura 7. Desprendimientos (Señalados en azul) y agrietamiento en ambas direcciones con un ancho de grieta menor a 0,2mm y con intervalos menores a 50cm observado en la superficie inferior de la losa de concreto.

2. En caso de que como resultado de la evaluación de capacidad estructural y sísmica del puente se decida no sustituir la losa, se recomienda llevar a cabo una intervención de la misma que tome en cuenta su estado de deterioro.

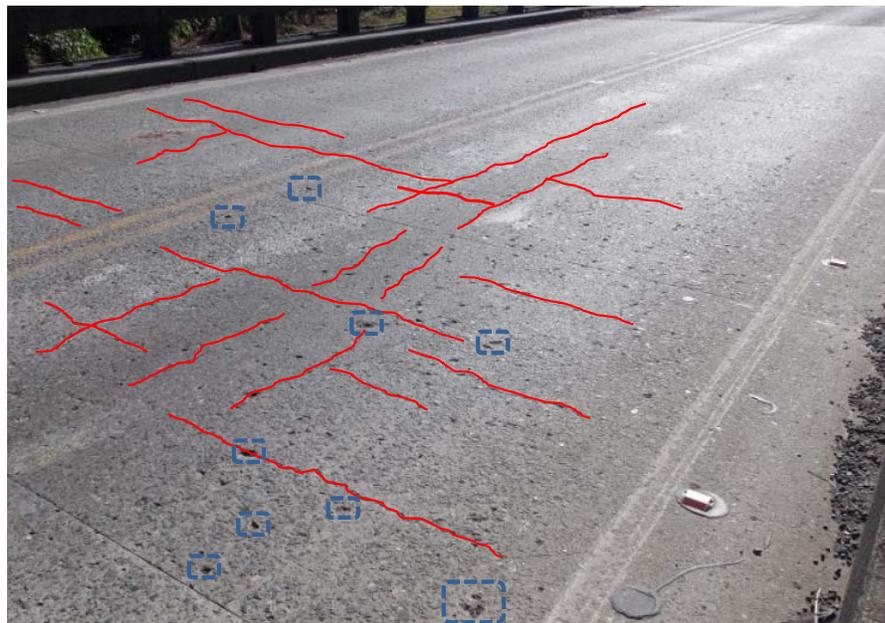
Figura 8. Desprendimientos (algunos señalados en azul) y agrietamiento en ambas direcciones con un ancho de grieta mayor a 0,2mm y con intervalos menores a 50cm observado en la superficie superior de la losa de concreto.

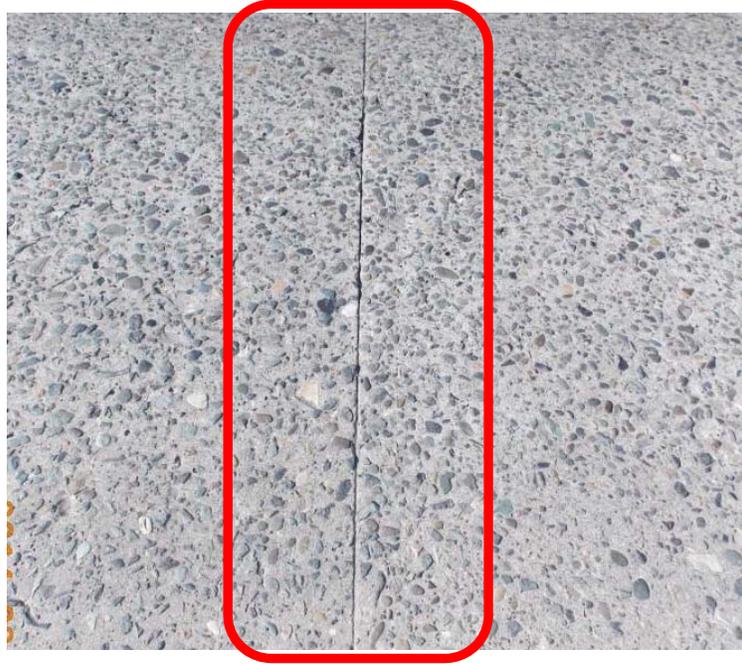
Figura 9. Abertura superior de más de 1,50mm de las juntas de construcción así como evidencia de desgaste superficial de la superficie de rodamiento.

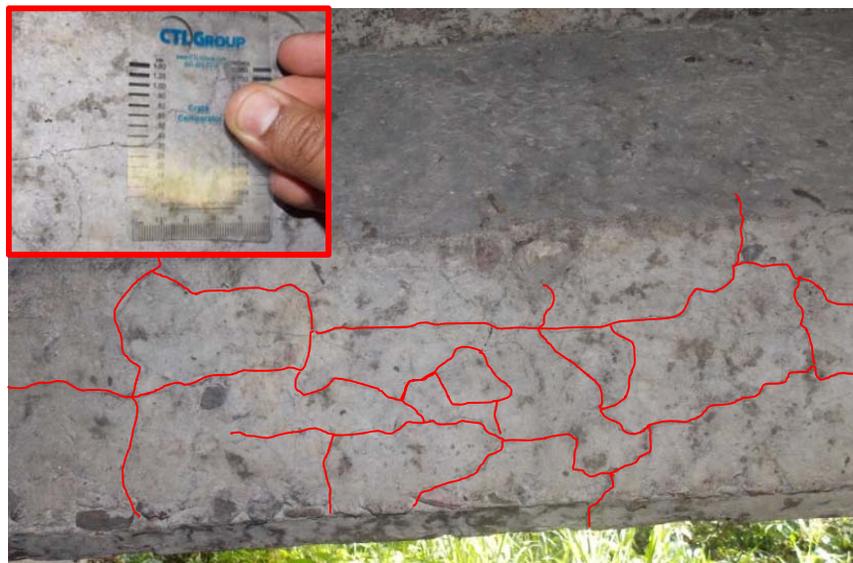
4.2. Vigas principales de concreto	<p>En el extremo este de una de las vigas principales de concreto se identificó agrietamiento aleatorio en el ala inferior de la sección "I" con un espesor de hasta 0,3mm (Ver figura 10).</p> <p>La condición descrita para la viga principal aumenta la vulnerabilidad al deterioro del acero de refuerzo.</p>	1	3	Realizar la reparación del agrietamiento observado.

Figura 10. Agrietamiento aleatorio de hasta 0,3mm en el ala inferior de la sección este de una de las vigas principales.

14. Evaluar la necesidad de construir un sistema de drenaje en los accesos acorde con las condiciones de precipitación del lugar.
15. Realizar la reparación del agrietamiento observado en el extremo este de una de las vigas principales de concreto.

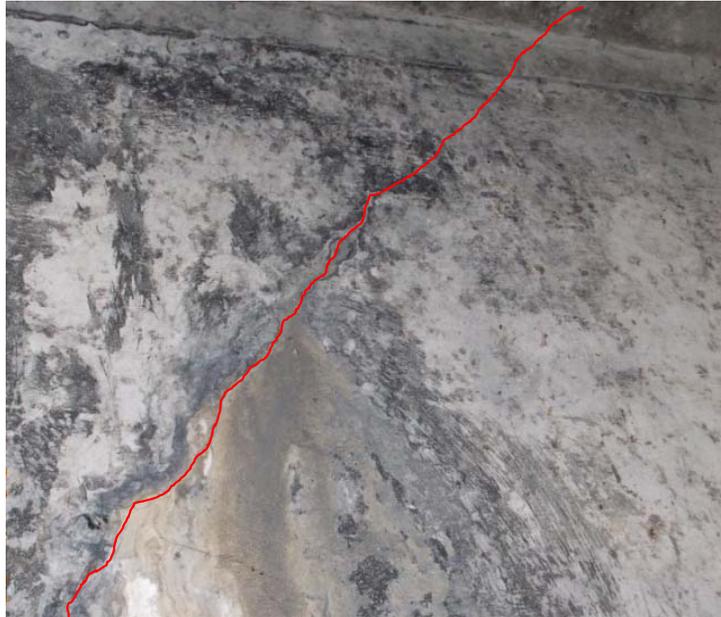
4.3. Vigas Diafragma	<p>En varias de las vigas diafragma del extremo oeste del puente se observó agrietamiento diagonal con evidencia de eflorescencia en una de ellas (Ver figura 11).</p> <p>La condición descrita para las vigas diafragma aumenta la vulnerabilidad al deterioro del acero de refuerzo.</p>	1	2	Determinar primero la extensión del daño y luego realizar la reparación respectiva.

Figura 11. Agrietamiento diagonal con evidencia de eflorescencia en viga diafragma del extremo oeste del puente.

16. Determinar primero la extensión del daño en varias de las vigas diafragma del extremo oeste del puente y luego realizar la reparación respectiva.
17. Reparar los daños observados en los bordillos de seguridad de ambos accesos.

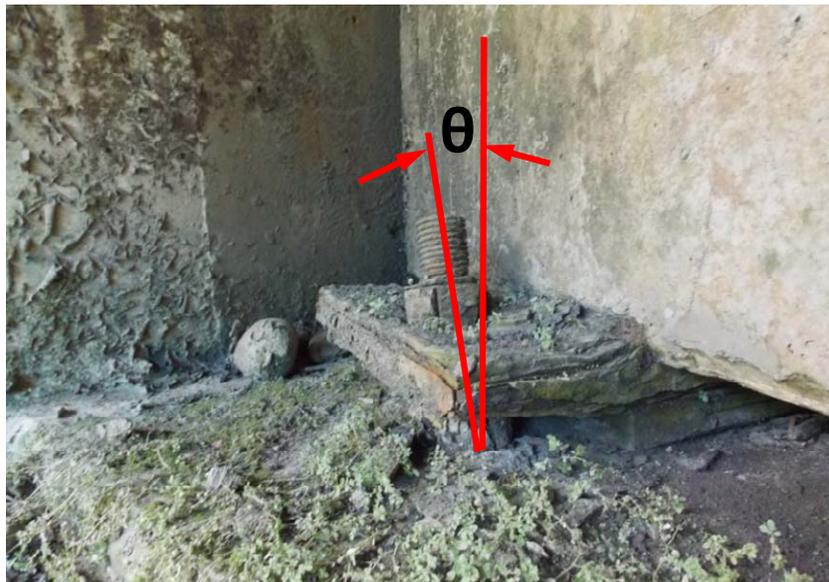
ELEMENTOS	OBSERVACIONES	GD	CE	RECOMENDACIONES
5.1. Apoyos en bastiones	<p>Las zonas de los apoyos mostraban acumulación de sedimentos y piedras (Ver figura 6 y 12). Ver la observación del punto 6.5 <i>Cauce del río</i>.</p> <p>Las placas de acero así como los pernos de los apoyos mostraban corrosión y en algunos casos el estado de deterioro era severo incluyendo pérdida importante de la sección transversal (ver figura 12).</p> <p>Las almohadillas elastoméricas de todos los apoyos mostraban deterioro (ver figura 12). La humedad constante en la zona de apoyos acelera el proceso de corrosión del acero de los elementos metálicos de anclaje y el deterioro de las almohadillas elastoméricas.</p> <p>El deterioro del material elastomérico y el estado avanzado de corrosión de las placas y pernos podría producir un mal funcionamiento del apoyo y generar esfuerzos que podrían conllevar a daños en las superestructuras.</p>	2	4	<p>Se recomienda limpiar la zona de los apoyos de la acumulación de sedimentos y de desechos sólidos a su alrededor.</p> <p>Ver la recomendación del punto 6.5 <i>Cauce del río</i>.</p> <p>Ver la recomendación del punto 3.3 <i>Juntas de expansión</i>.</p> <p>Se recomienda sustituir los apoyos por otros de desempeño igual o superior acorde con los requerimientos de diseño y ambientales del puente.</p>

Figura 12. Estado de deterioro y corrosión de los apoyos, así como deformación de los pernos de anclaje debido a la acción sísmica.

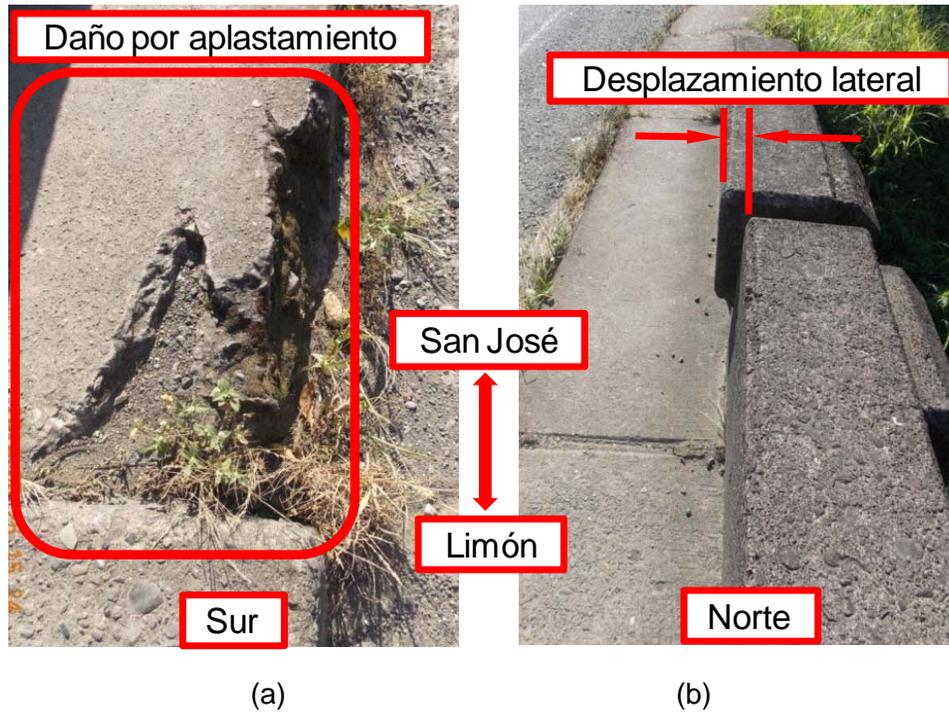
ELEMENTOS	OBSERVACIONES	GD	CE	RECOMENDACIONES
5.1. Apoyos en bastiones <i>(Continuación)</i>	<p>El sesgo con el que fue diseñado y construido el puente provocó que ante la acción sísmica la superestructura tendiera a rotar con respecto a un eje vertical (Ver figura 18). Lo anterior generó en parte que los pernos de los apoyos evidenciaran una deformación considerable (Ver figura 12). Adicional a los apoyos, esta rotación se evidenció también en la parte superior del puente provocando daño por aplastamiento del concreto de los bordillos de seguridad aguas abajo y desplazamiento lateral aguas arriba en el caso del Acceso 1, y viceversa en el caso del Acceso 2 (Ver figura 13 y figura 18).</p> <p>El sesgo que posee el puente aumenta su vulnerabilidad ante la acción sísmica y el riesgo de sufrir daños.</p>	2	4	<p>Realizar una evaluación de capacidad estructural y sísmica del puente con base en los requisitos de la especificación de diseño AASHTO LRFD 2014, los Lineamientos para Diseño Sismorresistente de Puentes (2013) y el Manual de rehabilitación sísmica FHWA (2006) para definir las medidas de intervención necesarias en el puente tomando en cuenta el comportamiento y daño observado.</p>

Figura 13. Evidencia de daño sísmico debido al sesgo, caso de Acceso 1: (a) Daño por aplastamiento del concreto de la acera aguas abajo; (b) Desplazamiento lateral aguas arriba.

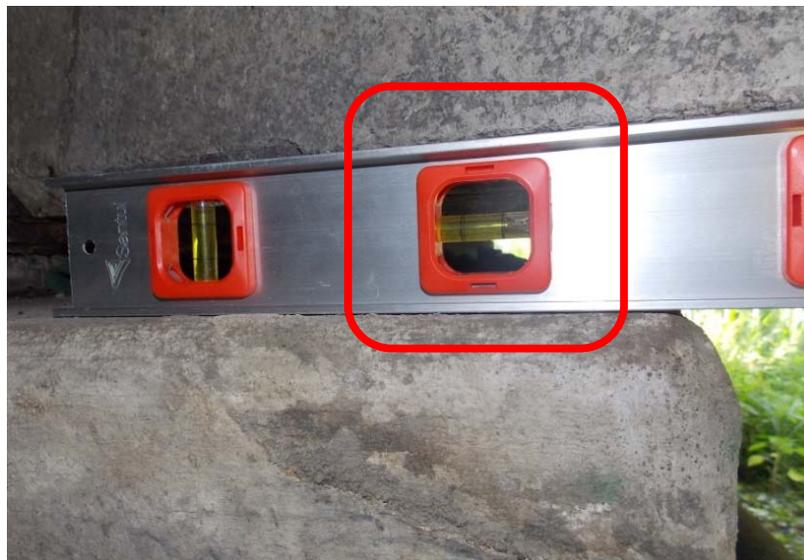
Figura 14. Rotación con sentido hacia el Acceso 1 del bastión B1.

- d. Se observó rotación ($>1^\circ$) en el bastión B1, una rotación del orden de 1° en el bastión B2, así como manchas de humedad por filtración de agua a través de la junta de expansión en el bastión B1 y acumulación de sedimentos y piedras.
- e. Los daños, ausencia del sello y obstrucciones de las juntas de expansión.
- f. Se observó evidencia de que el borde libre inferior del puente es menor al valor de 1,5m requerido por el MOPT para una creciente con un período de retorno de 100 años.
- g. Las cimentaciones de ambos bastiones presentaban socavación y pilotes expuestos en su conexión con la cimentación, siendo el caso más severo el del bastión B2.

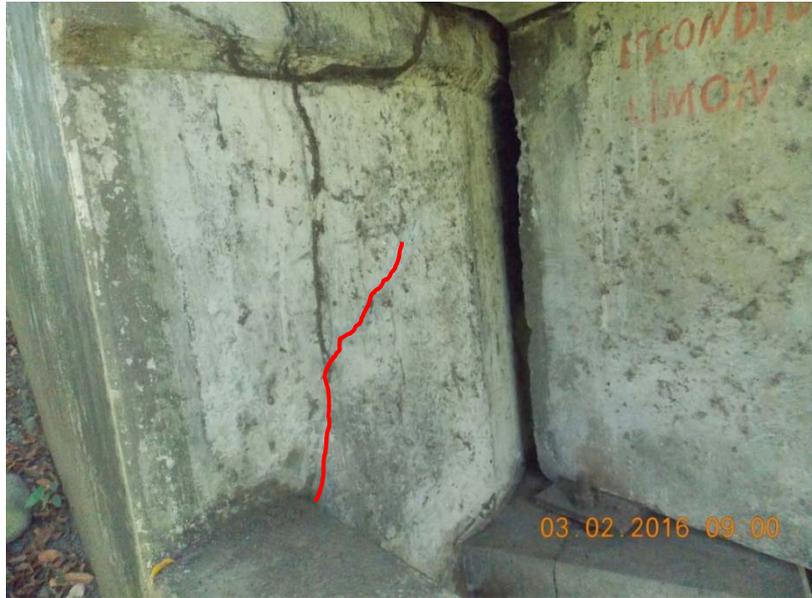
Figura 15. Agrietamiento diagonal de 0,18mm de ancho en el sector norte de la pared del cabezal del bastión 2 (B2).

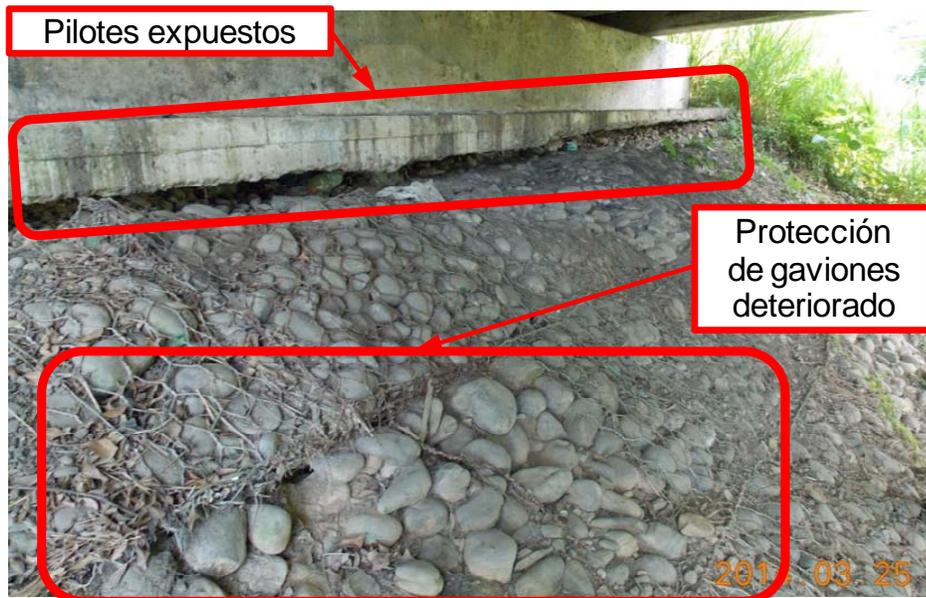
6.4. Protección de taludes frente al bastión	La protección del talud frente al bastión B2 construida de gaviones se encontraba deteriorada habiendo perdido en algunos casos la malla de alambre de acero (ver figura 16). La erosión del talud frente a los bastiones podría incrementar aún más la socavación del relleno alrededor de los pilotes aumentando su vulnerabilidad a dañarse.	1	2	Reparar la protección del talud frente al bastión B2. Ver la recomendación del punto 6.5 <i>Cauce del río.</i>

Figura 16. Deterioro de la protección de gaviones del talud así como socavación y pilotes expuestos, bastión B2.

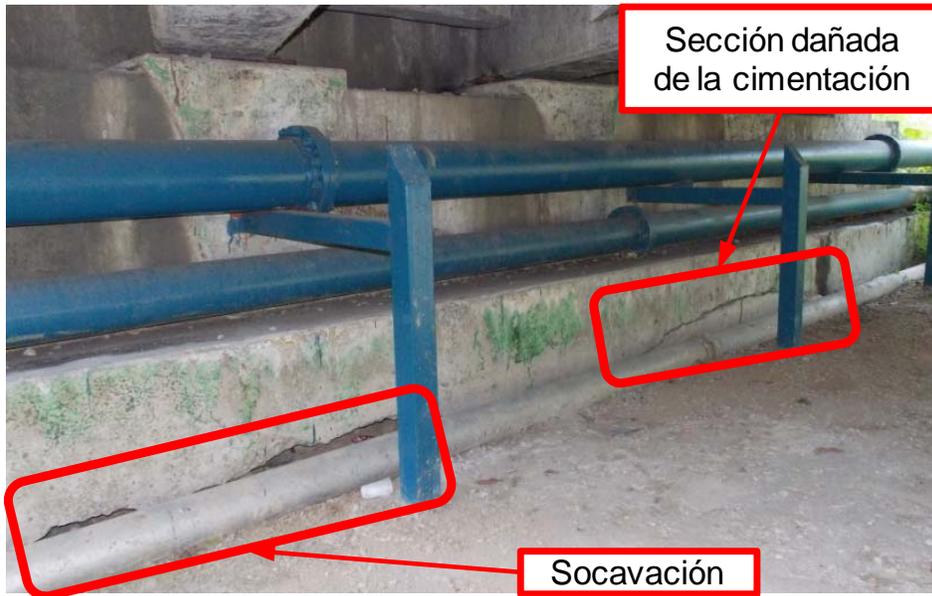
Figura 17. Sección de concreto dañada y desprendida en la cimentación así como evidencia de socavación, caso del bastión B1.
