Informe: LM-PI-UP-PN16-2016

# EVALUACIÓN DE LA CONDICIÓN DEL PASO A DESNIVEL SOBRE EL FERROCARRIL A TURRIALBA RUTA No. 32

Preparado por:  
**Unidad de Puentes  
 LanammeUCR**

San José, Costa Rica  
 Julio, 2016

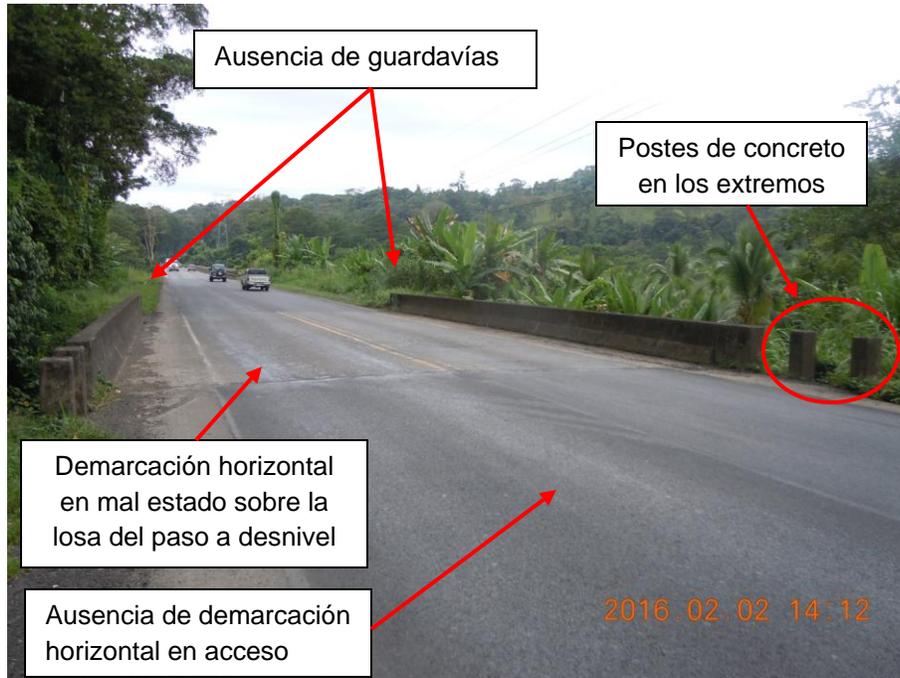
2.2. Sistema de contención vehicular de los accesos	No se observó algún sistema de contención en los accesos el día de la evaluación (ver Figura 1). En los accesos hay unos postes de concreto que representan un riesgo para los usuarios ante un accidente contra estos elementos (Valverde, 2011).	3	3	Si se colocan guardavías al igual que en otros puentes ubicados en esta carretera, revisar las longitudes, ángulos de esviaje y demás detalles como los anclajes, terminales y transiciones de guardavías de acuerdo con el Manual SCV (Valverde, 2011). Verificar que los guardavías, terminales y transiciones con la barrera del paso a desnivel estén colocados según las recomendaciones del fabricante. Remover los postes de concreto en los extremos del paso a desnivel.

**Figura 1.** Deficiencias en elementos de seguridad vial del paso a desnivel.

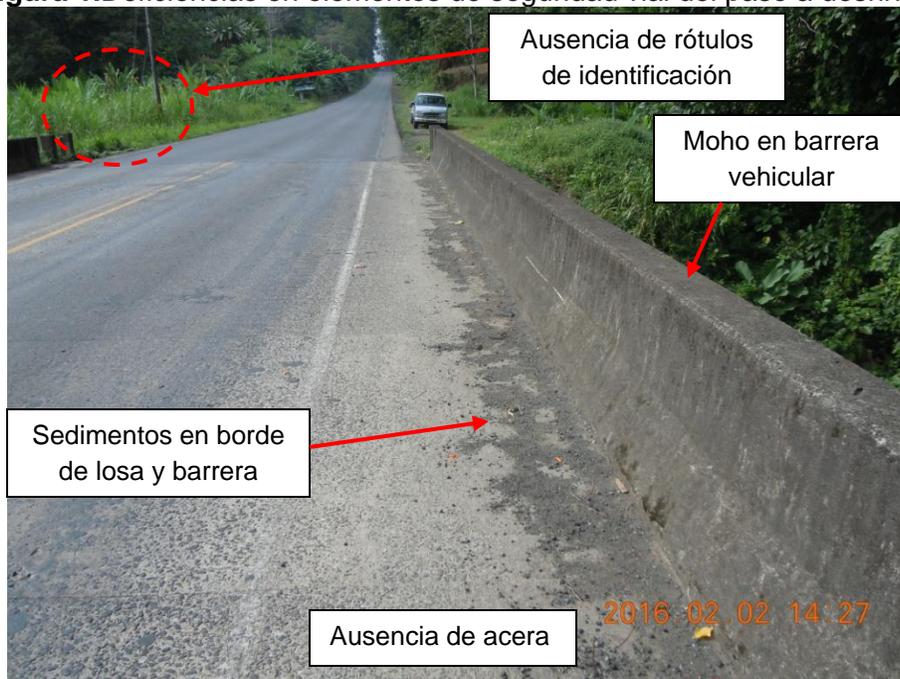
2.3. Aceras y sus accesos	El paso a desnivel no contaba con aceras ni con bordillos de seguridad (ver Figura 2). Sin embargo, no se tiene información si existe necesidad de aceras en la zona. Los poblados más cercanos al puente son Siquirres y El Cairo aproximadamente a 2 km al Este y 1,5 km al Oeste del puente, respectivamente. Por esto, no se puede descartar el tránsito de peatones sobre el puente.	1	2	Evaluar mediante un estudio de tránsito la necesidad de construir una acera en el paso a desnivel y en los accesos para el tránsito peatonal que cumpla con los requisitos de la Ley 7600.

**Figura 2.** Moho en barrera, ausencia de acera, sedimentos en intersección losa-barrera, demarcación en mal estado.

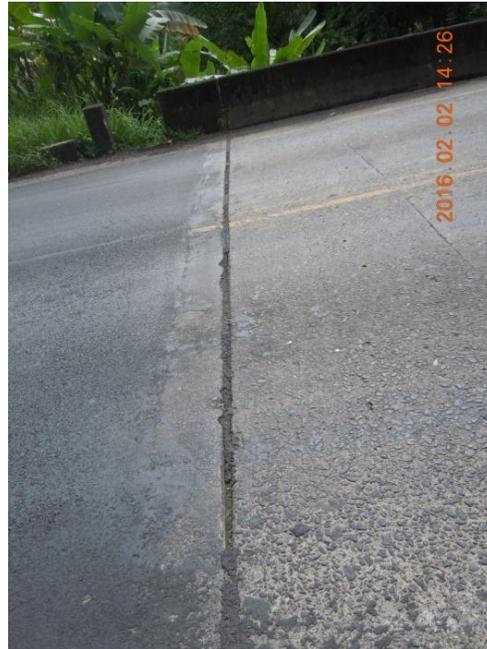
ELEMENTOS	OBSERVACIONES	GD	FCF	RECOMENDACIONES
3.3. Juntas de expansión	<p>Las juntas de expansión se encuentran obstruidas por sedimentos y asfalto (ver Figura 3 y Figura 4). Se observaron manchas de humedad en las vigas cabezal de ambos bastiones debido al ingreso de agua a través de las juntas de expansión, lo cual podría evidenciar el deterioro del sello y del material de relleno (ver Figura 10)</p> <p>El ingreso constante de agua por las juntas de expansión y la acumulación de humedad en la parte superior de la subestructura, podría acelerar su deterioro.</p>	3	3	<p>Remover el asfalto y los sedimentos colocados sobre las juntas de expansión.</p> <p>Sustituir las juntas por otras de desempeño igual o superior acorde con los requerimientos de diseño del paso a desnivel.</p>

**Figura 3.** Junta de expansión sobre el bastión 1 obstruida con material asfáltico y sedimentos.

5. Remover el asfalto y los sedimentos colocados sobre las juntas de expansión. Sustituir las juntas por otras de desempeño igual o superior acorde con los requerimientos de diseño del paso a desnivel.

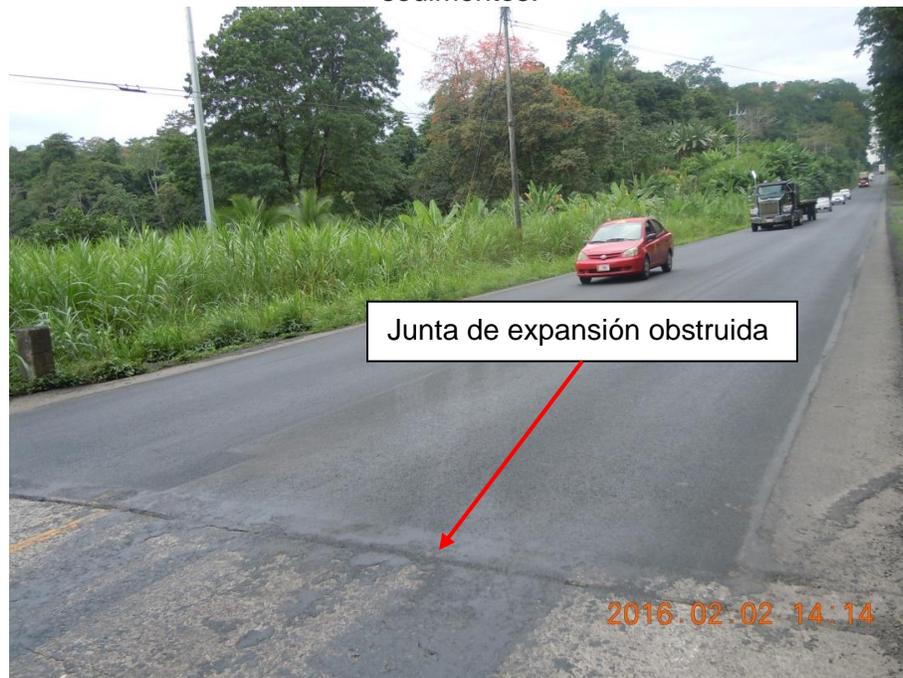
**Figura 4.** Junta de expansión sobre el bastión 2 obstruida con material asfáltico y sedimentos.

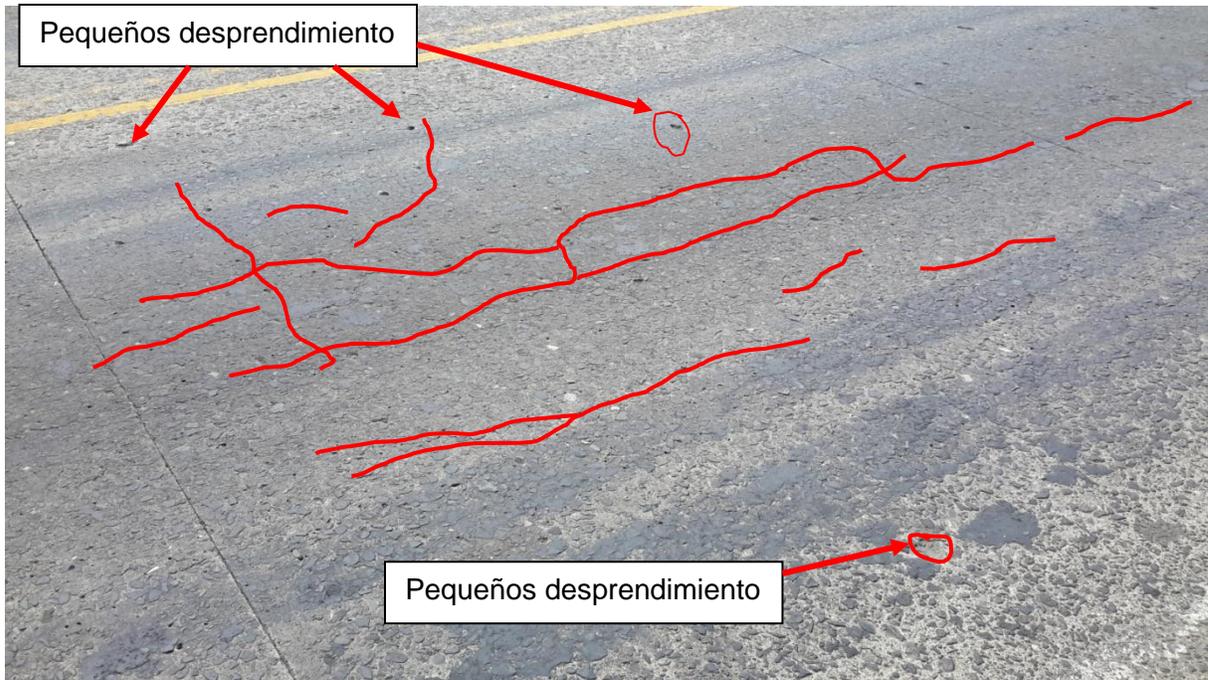
Elementos	Observaciones	GD	CE	Recomendaciones
4.1. Tablero (losa de concreto).	<p>La cara superior presenta agrietamiento en dos direcciones, con grietas mayores que 0,3 mm y espaciadas a menos de 20 cm. También, tiene pequeños desprendimientos de concreto (ver Figura 5).</p> <p>En la cara inferior se observaron algunas grietas cuyo espesor se estima menor que 0,3 mm y un espaciamiento entre 10 cm y 20 cm (ver Figura 6). Desde la cara inferior se escuchaba crujir la losa, lo que evidencia la presencia de grietas.</p> <p>Además se encontró eflorescencia a lo largo de la mayoría de juntas de construcción de la losa (ver Figura 7).</p> <p>También, se observó un nido de piedra en la cara inferior de la losa cerca del bastión 1, con manchas de humedad que evidencian el tránsito de agua a través de la losa (ver Figura 7).</p> <p>La presencia de grietas y el crujir de la losa evidencian una deficiencia de capacidad estructural de la losa, que podría llevar a desprendimientos de concreto y agujeros.</p> <p>La presencia de eflorescencia y manchas de humedad evidencia el tránsito de agua y otras sustancias a través de las grietas y las juntas de construcción que podría generar corrosión del acero de refuerzo y acelerar el deterioro de la losa.</p>	1	3	<p>Realizar una evaluación estructural de la losa para determinar si se requiere sustituirla o rehabilitarla.</p> <p>En caso de decidir rehabilitarla, considerar la posibilidad de incluir la losa dentro de un programa de evaluaciones detalladas para determinar posibles causas de las deficiencias observadas y definir medidas de reparación acordes con estos resultados.</p>

**Figura 5.** Agrietamiento en la cara superior de la losa de concreto mayor que 0,3 mm y espaciamiento menor que 20 cm y pequeños desprendimientos de concreto.

1. Realizar una evaluación estructural de la losa para determinar si se requiere sustituirla o rehabilitarla. En caso de decidir rehabilitarla, considerar la posibilidad de incluir la losa dentro de un programa de evaluaciones detalladas para determinar posibles causas de las deficiencias observadas y definir medidas de reparación acordes con estos resultados.

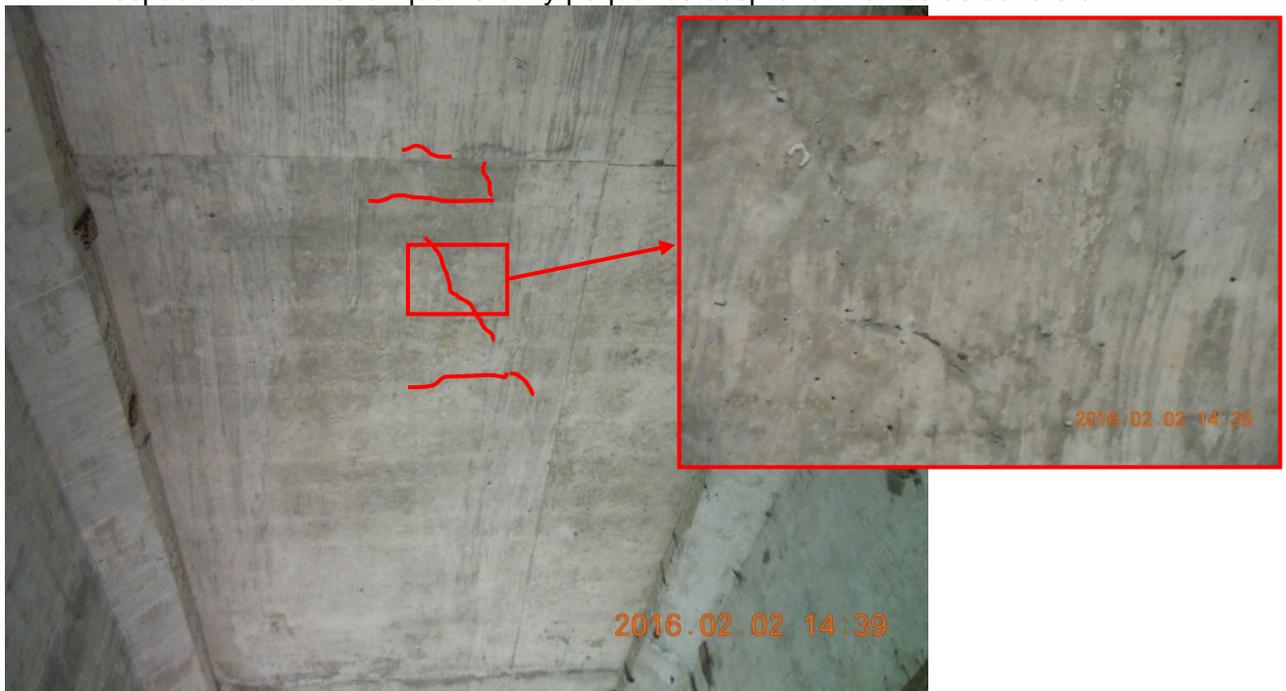
**Figura 6.** Grietas en la cara inferior de la losa menores que 0,3 mm.

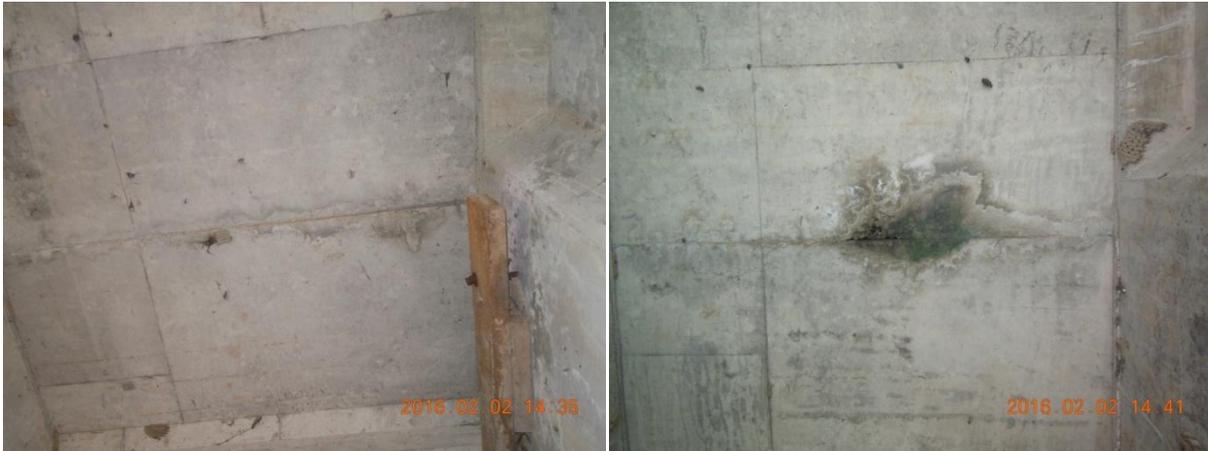
**Figura 7.** Eflorescencia a lo largo de juntas de construcción y nido de piedra con mancha de humedad.

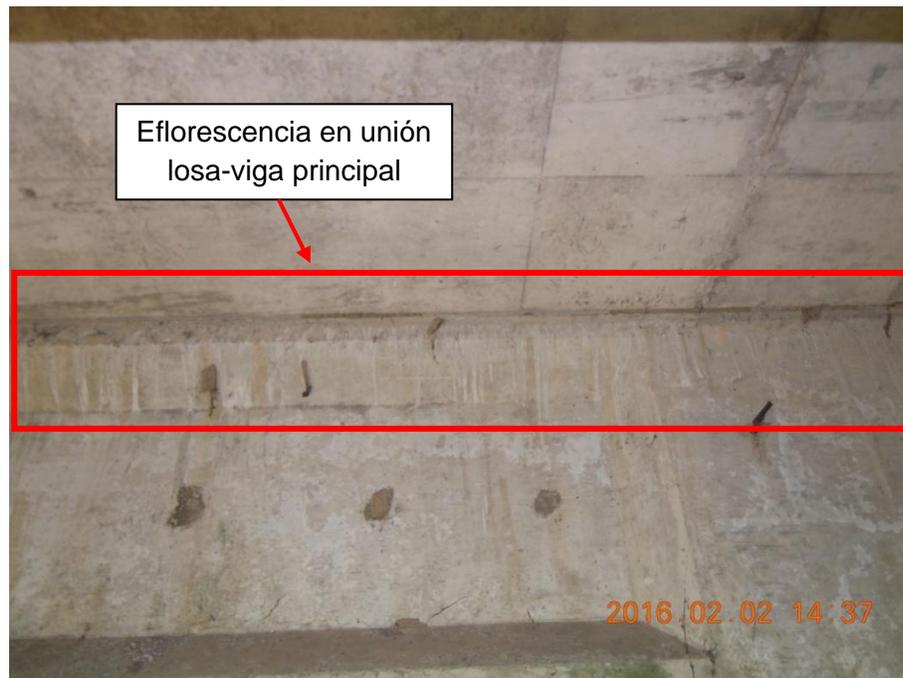
Elementos	Observaciones	GD	CE	Recomendaciones
4.2. Vigas principales de concreto	La unión losa-viga presenta eflorescencia en toda la longitud de las vigas (Ver Figura 8). Además, se observaron pequeños nidos de piedra superficiales en los bordes inferiores de las vigas.	0	1	Ver recomendaciones en 4.1 Tablero. Incluir la limpieza de las vigas principales dentro de un programa rutinario de mantenimiento.
4.3. Vigas Diafragma	No se observaron daños en las vigas diafragma.	0	1	Ninguna

**Figura 8.** Eflorescencia en unión losa-viga principal.

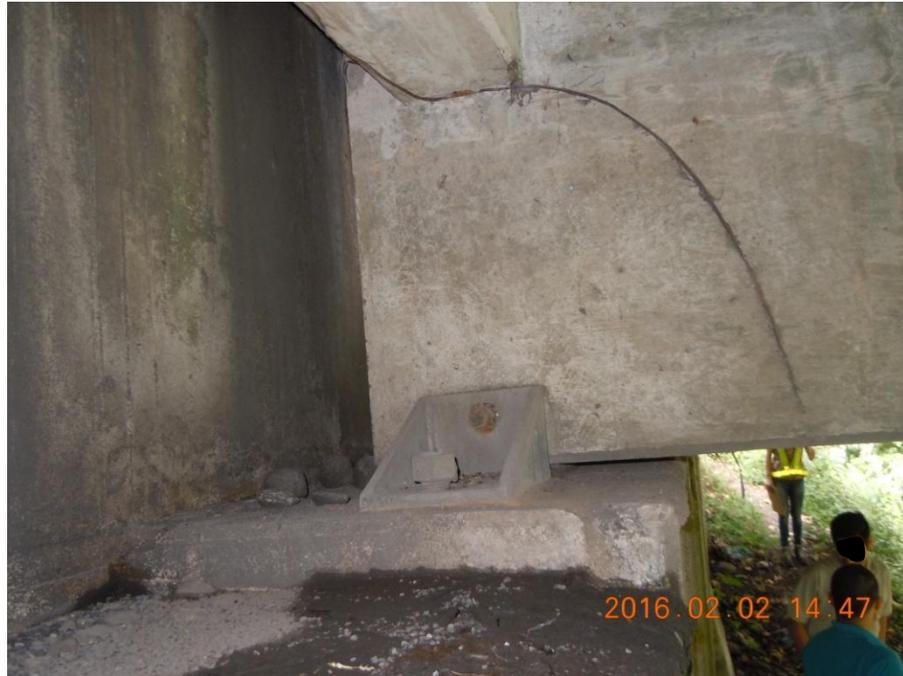
ELEMENTOS	OBSERVACIONES	GD	CE	RECOMENDACIONES
5.1. Apoyos en bastiones	Los pernos metálicos colocados a través de las vigas como parte del sistema de apoyos sobre ambos bastiones presentan oxidación y algunos presentaban corrosión debido al contacto con el agua que ingresa a través de las juntas de expansión (ver Figura 9). No se tuvo acceso visual a las almohadillas elastoméricas del apoyo.	1	3	Evaluar la necesidad de sustituir los pernos oxidados y corroídos. Proteger los elementos metálicos de los pernos con un sistema de protección contra la corrosión. Evaluar la condición de las almohadillas elastoméricas para definir si se requiere sustituir las.

**Figura 9.** Oxidación de perno en elemento metálico de un apoyo sobre el bastión 2.

2. Evaluar la necesidad de sustituir los pernos oxidados y corroídos. Proteger los elementos metálicos de los pernos con un sistema de protección contra la corrosión.

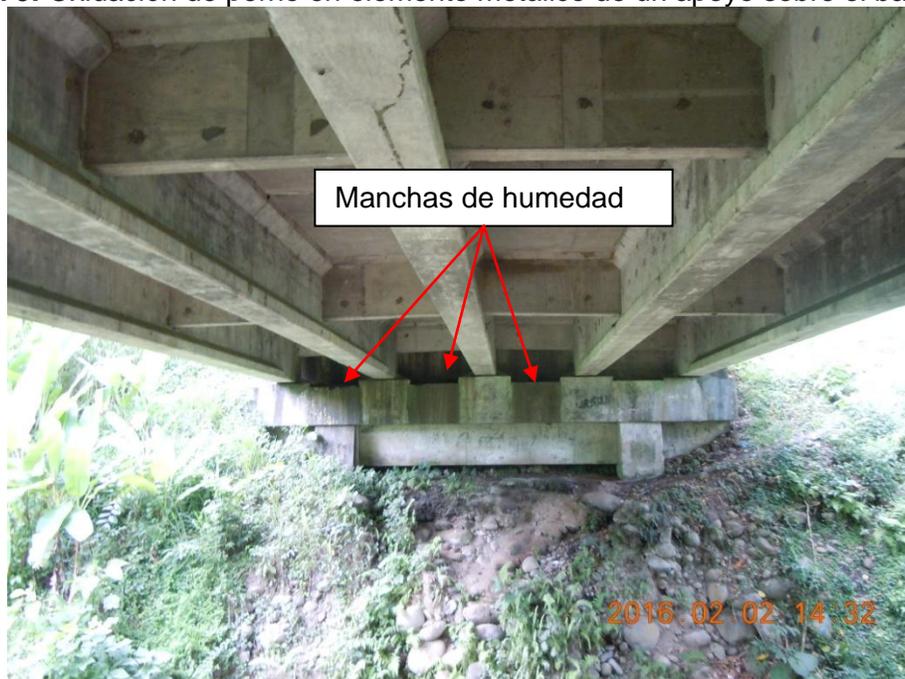
5.2. Bastiones	Se observaron manchas de humedad en la viga cabezal de ambos bastiones producto del ingreso de agua a través de las juntas de expansión (ver punto 3.3 Juntas de expansión) (ver Figura 10).	0	1	Ver recomendaciones en 3.3 Juntas de expansión Posterior a reparar los sellos de las juntas, establecer dentro de un programa de mantenimiento rutinario la limpieza de la viga cabezal de los bastiones.

6.3. Protección de taludes de relleno	No se observaron daños en los taludes de los rellenos	0	1	Ninguna
6.4. Protección de taludes frente al bastión	Los taludes frente a los bastiones no tienen protecciones y presentan erosión leve debido principalmente a la ausencia de un sistema de drenaje en los accesos (ver Figura 10).	1	2	Evaluar la necesidad de construir protecciones contra la erosión en los taludes frente a los bastiones.

**Figura 10.** Manchas de humedad en viga cabezal y erosión superficial del talud frente al bastión 2.
