Informe: LM-PI-UP-PN14-2016

EVALUACIÓN DE LA CONDICIÓN DEL PUENTE SOBRE LA QUEBRADA HONDA RUTA NACIONAL No. 239

Preparado por:
**Unidad de Puentes
 LanammeUCR**

San José, Costa Rica
 Junio, 2016

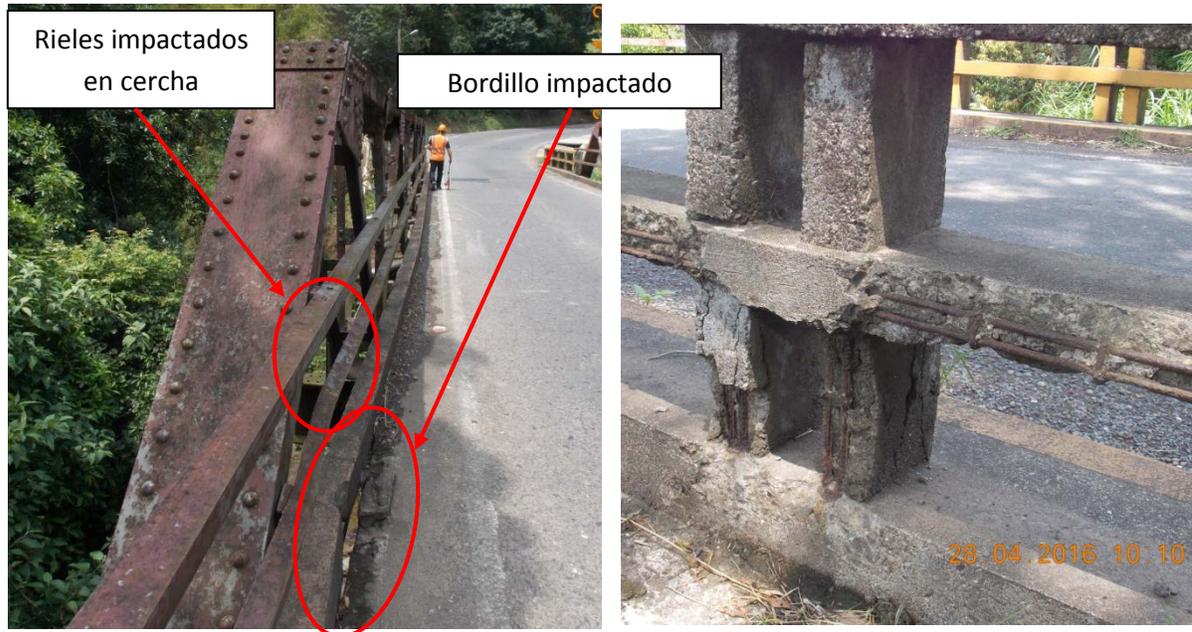
ELEMENTOS	OBSERVACIONES	GD	CE	RECOMENDACIONES
2.1. Sistema de contención vehicular del puente	Las superestructuras 1 y 3 contaban con una barrera de contención de concreto que presentaba agrietamiento, desprendimientos y acero de refuerzo expuesto. En la superestructura 2 se observaron largueros de acero apoyados directamente sobre la estructura portante del puente que presentaban deformación aparentemente inducida por impacto de vehículos (figura 1).	2	3	<u>En caso de rehabilitación del puente:</u> colocar estructuras de contención vehicular nuevas en las superestructuras 1 y 3 o reparar las existentes previo análisis que demuestre que son adecuadas. Para la superestructura 2, colocar una nueva barrera anclada a la losa que proteja además a la cercha de un posible impacto vehicular. Se debe evaluar la idoneidad de la losa del tablero existente como anclaje así como el efecto de la sobrecarga sobre la estructura.

Figura 1. Daños en la barrera vehicular de concreto con acero expuesto y los rieles en la cercha

- a. Colocar estructuras de contención vehicular nuevas en la superestructura 1 y 3 o reparar existente previo análisis que demuestre que son adecuadas. Para la superestructura 2, colocar una nueva barrera anclada a la losa que proteja además a la cercha de un posible impacto vehicular. Se debe evaluar la idoneidad de la losa del tablero existente como anclaje así como el efecto de la sobrecarga sobre la estructural
- b. Dado los daños graves y generalizados observados en el tablero de la superestructura 2 es muy probable que la opción más económica sea la sustitución de la losa en ese tramo sustentado en un análisis económico y estructural del puente. Para las superestructuras 1 y 3 los desprendimientos se deben reparar luego de verificar si la capacidad actual de las mismas es adecuada para las cargas actuales de tránsito.

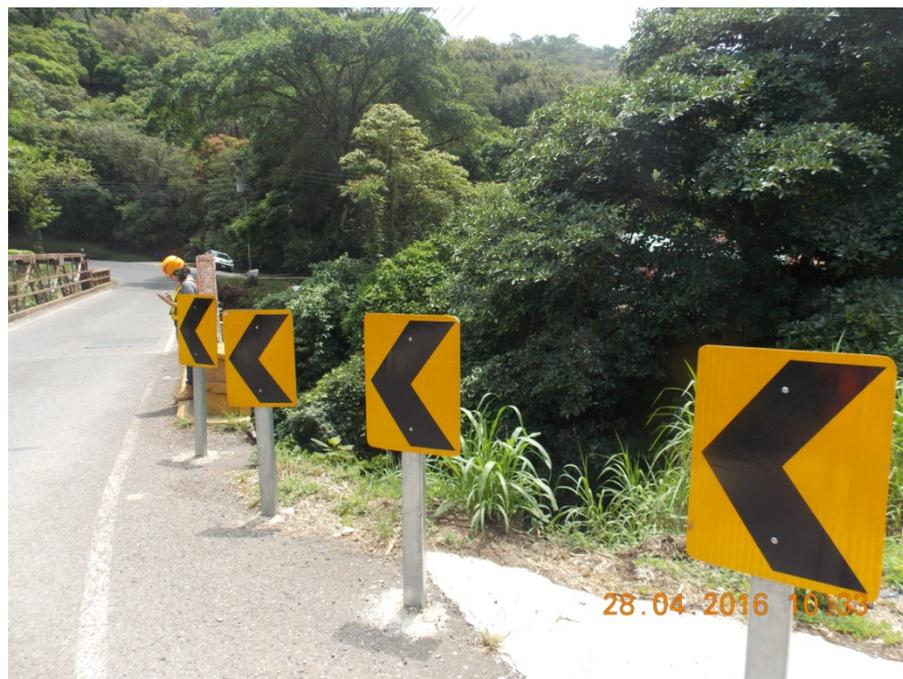
2.2. Sistema de contención vehicular de los accesos	No se observó sistema de contención. Ambos accesos del puente presentan alineamiento del camino con curvas pronunciadas por lo que la colocación de guardavías sería de utilidad para reducir el riesgo de caída vehicular al cauce (figura 2).	3	3	Colocar guardavías revisando las longitudes, ángulos de esviaje y demás detalles como los anclajes, terminales y transiciones de guardavías de acuerdo con el Manual SCV (Valverde, 2011) y las recomendaciones del fabricante.

Figura 2. Ausencia de guardavías y marcadores de objeto en la aproximación del puente

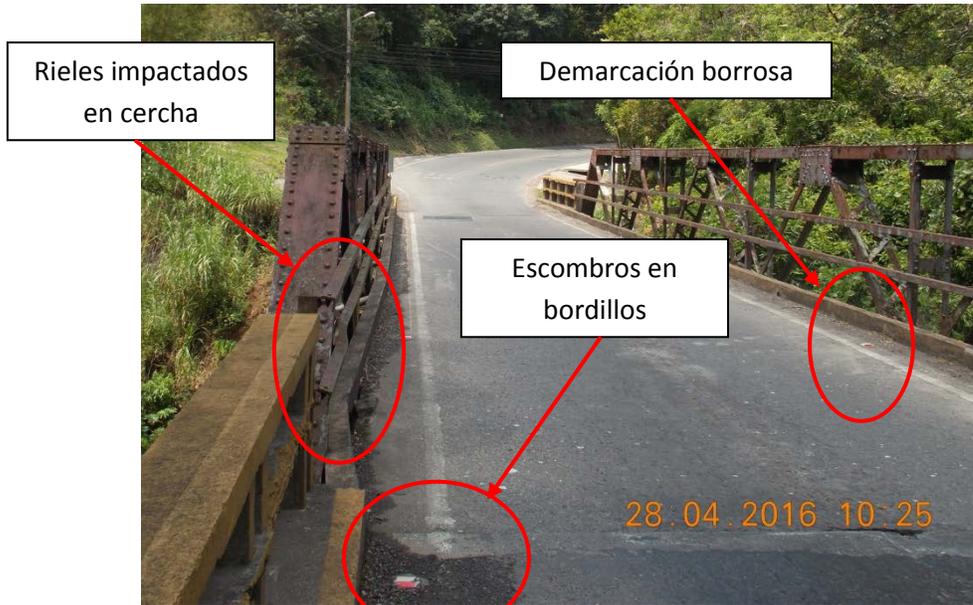
Figura 3. Ausencia de acera, demarcación borrosa, escombros, ausencia de suficientes marcadores de objeto

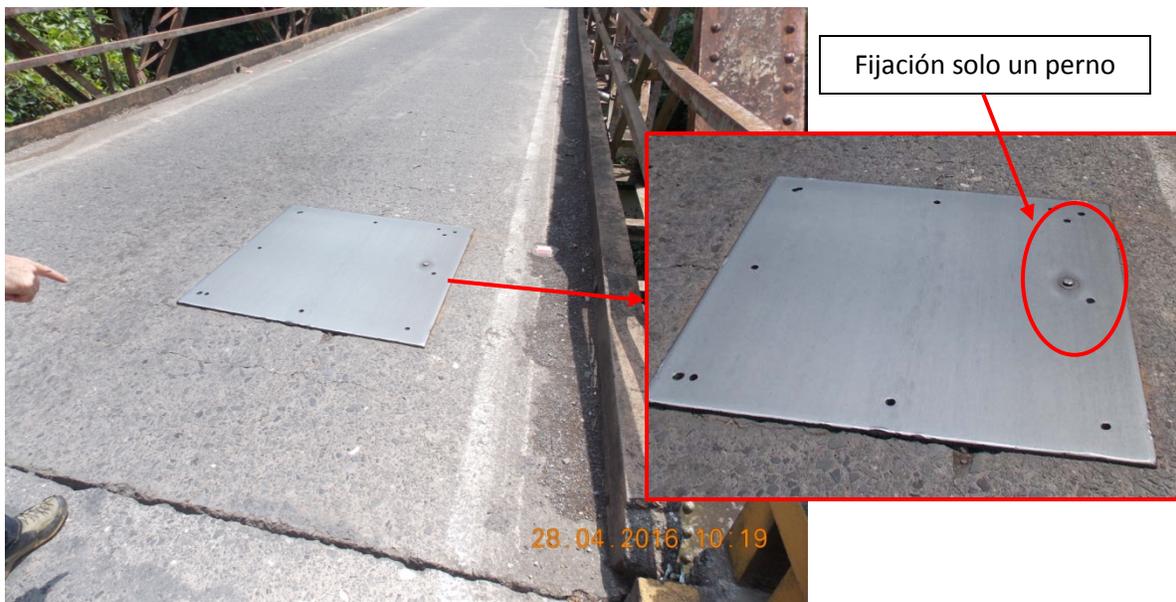
ELEMENTOS	OBSERVACIONES	GD	CE	RECOMENDACIONES
3.1. Superficie de rodamiento del puente	<p>El tablero mostraba agrietamiento severo y un agujero cubierto con una placa de acero fijada, en el momento de la inspección, por un solo perno (ver figura 4).</p> <p>Entre la superestructura 1 y 2 se encontró un desnivel de aproximadamente 3 cm y entre la superestructura 2 y 3 una abertura de más de 5 cm en la junta de expansión (figura 5).</p> <p>Los escombros en la vía encontrados el día de la inspección podrían generar condiciones riesgosas para el tránsito vehicular.</p>	3	3	<p>Incluir dentro de un programa periódico el mantenimiento de los elementos de superficie de ruedo en el puente.</p> <p>Acoger las recomendaciones del punto 3.3 Juntas de expansión y 4.1 Tablero.</p>

Figura 4. Placa en tablero (solo un perno de fijación) y escombros

- j. Tablero mostraba agrietamiento severo y un agujero cubierto con una platina fijada en el momento de la inspección por un solo perno lo que crea una irregularidad en la superficie de ruedo que afecta a los usuarios y la estructura. Entre la superestructura 1 y 2 se encontró un desnivel de unos 3 cm y entre la superestructura 2 y 3 una abertura de más de 5 cm en la junta de expansión.

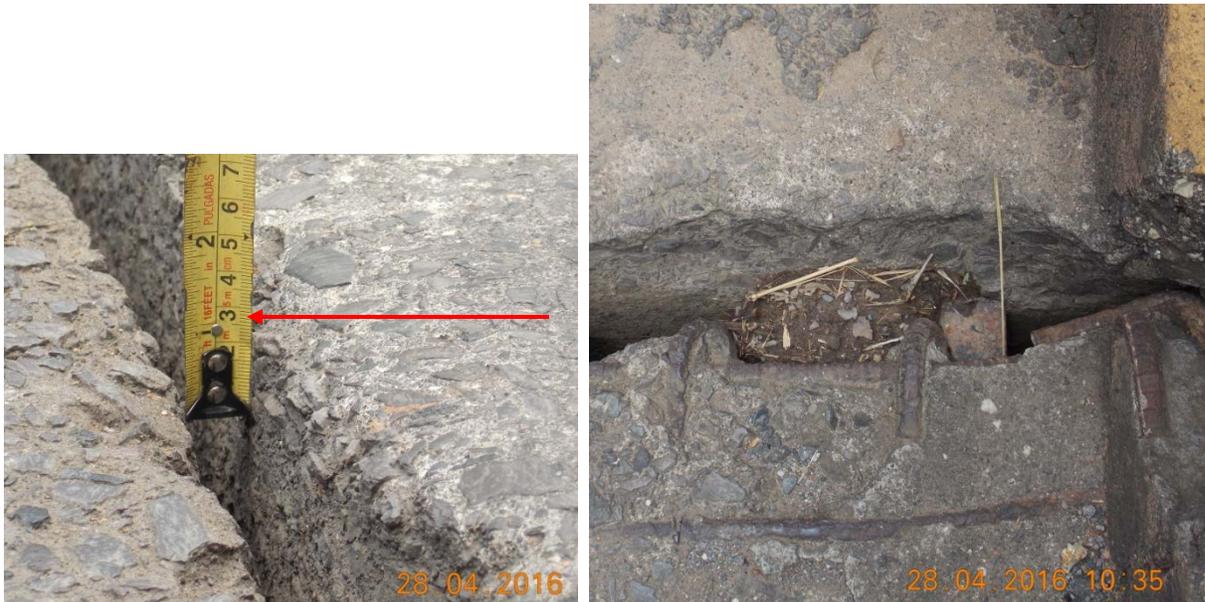
3.3. Juntas de expansión	No se observa un sistema de relleno adecuado en las juntas entre la superestructura 2 con la superestructura 1 y 3 que además presentaban desprendimientos en la losa y desniveles (ver figura 5). Además presentaban obstrucción con asfalto en los accesos.	3	3	<p><u>En caso de rehabilitación del puente:</u> colocar un sistema adecuado de juntas de expansión posterior a la corrección de las deficiencias mencionadas en 5.1 Apoyos.</p> <p>Implementar un programa de mantenimiento rutinario que incluya, entre otras labores, la reposición de los sellos de las juntas de expansión.</p>

Figura 5. Desnivel entre la superestructura 1 y la 2. Agujero y acero expuesto en junta entre suerestructura 2 y 3.

- f. Colocar un sistema adecuado de juntas de expansión posterior a la corrección de las deficiencias mencionadas en los apoyos.
 - g. Evaluar la necesidad de construcción de una protección adecuada de las pilas. Esta construcción debe efectuarse preferiblemente previo a una rehabilitación de la superestructura 2 y las pilas

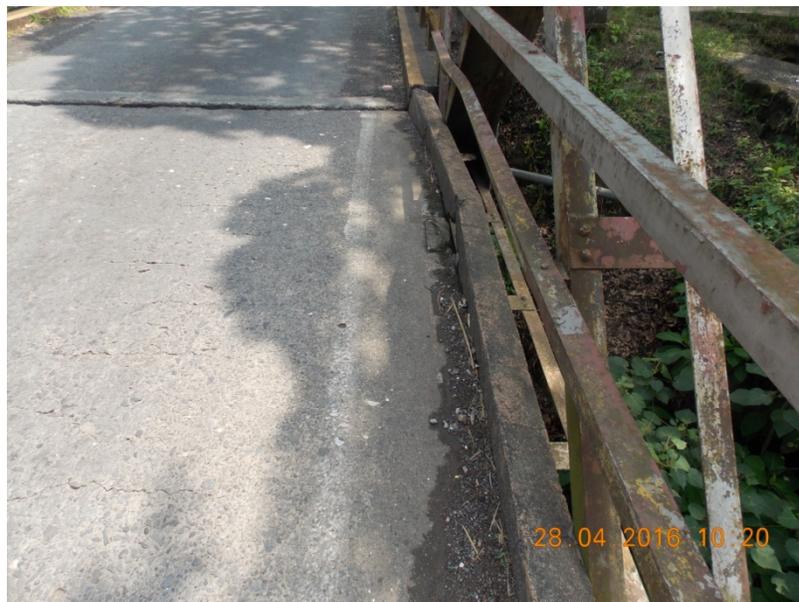
Figura 6. Bordillo desplazado y agujeros de drenaje obstruidos con escombros

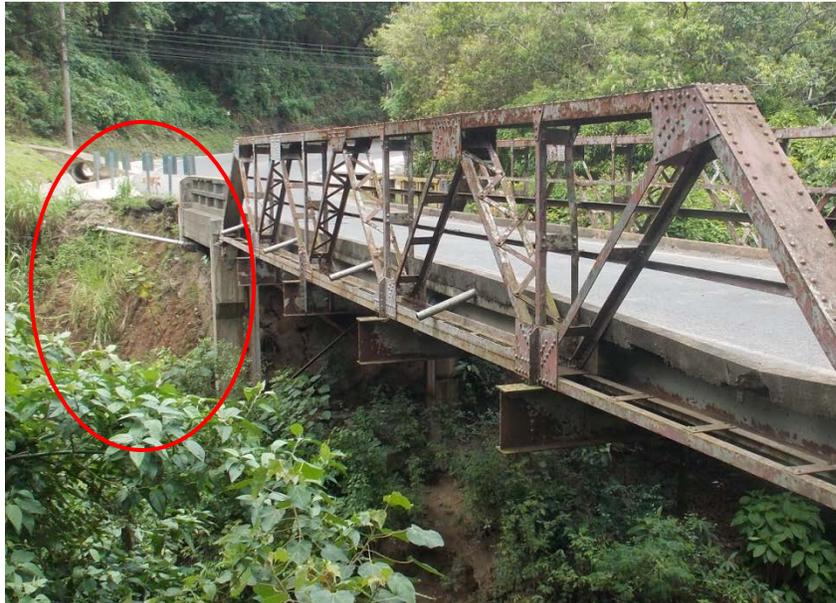
Figura 7. Escarpe en relleno de aproximación en acceso 2

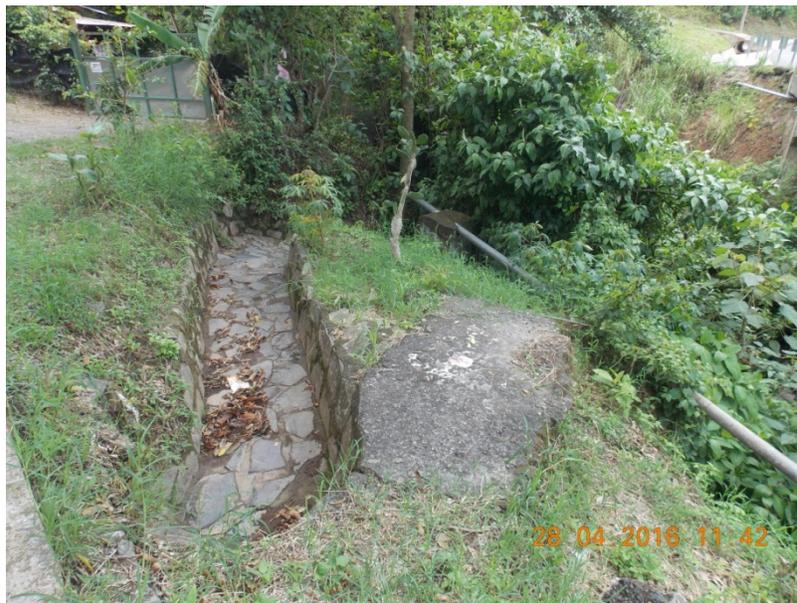
Figura 8. Manejo de agua acceso 1, aguas arriba

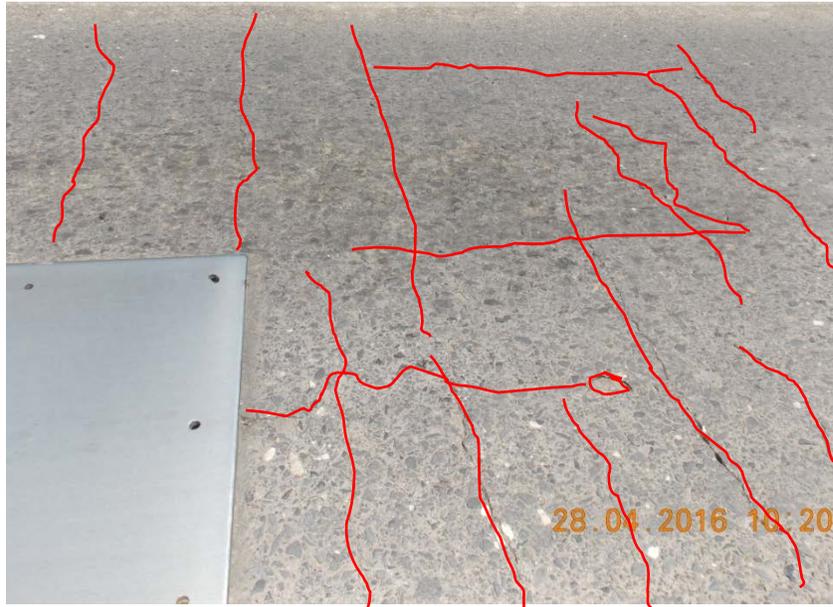
Figura 9. Agujero y agrietamiento en dos direcciones en tablero

- b. Condición Seria: El tablero de concreto sobre la superestructura 2 presentaba agrietamiento generalizado en dos direcciones en la cara superior con grietas mayores a 1 mm de espesor. Mayores grados de daño fueron observados en la losa en la zona cercana a la junta con la superestructura 3; allí se colocó una placa metálica que cubre un agujero en la losa. Esta placa fue fijada mediante varios pernos de los cuales solo subsiste uno al momento de la inspección. El agrietamiento de la cara inferior de la losa se orienta según la ubicación del acero de refuerzo. Las manchas de colores negro, verde y rojo en el concreto de la losa son claros indicadores de la permeabilidad alta del concreto y de corrosión a lo interno de la estructura.

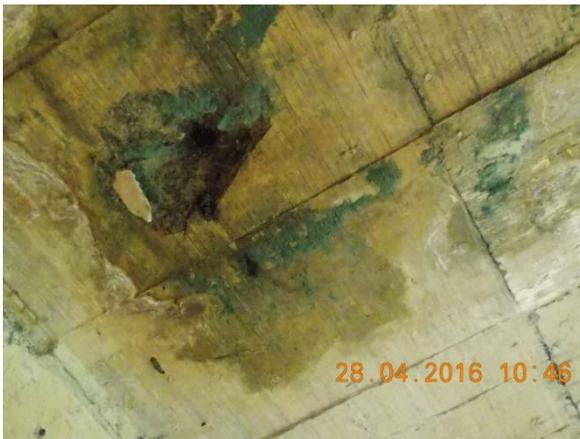
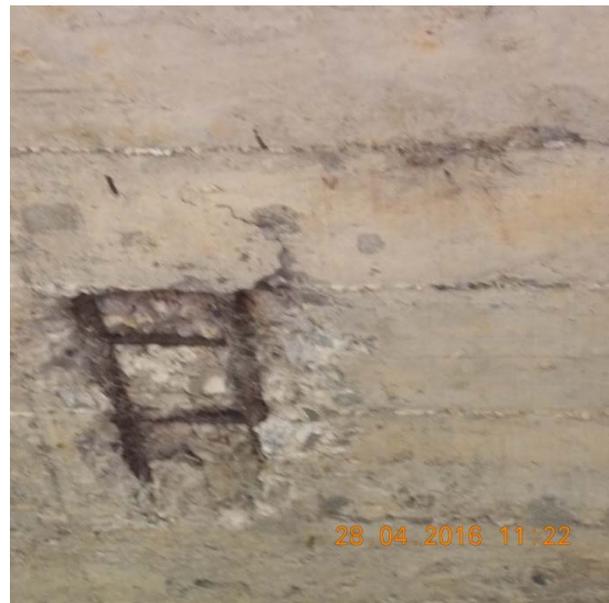
ELEMENTOS	OBSERVACIONES	GD	CE	RECOMENDACIONES
4.1. Tablero (losa de concreto, rejilla de acero, tablero de acero, tablero de madera).	<p>El tablero de concreto sobre las superestructuras 1 y 3 presentaba desprendimientos con exposición del acero de refuerzo en su cara inferior (ver figura 10). La cara superior estaba cubierta por una asfáltica cuyo espesor máximo era de aproximadamente unos 5 cm cercano a los accesos.</p> <p>El tablero de concreto sobre la superestructura 2 presentaba agrietamiento generalizado en dos direcciones en la cara superior con grietas mayores a 1 mm de espesor (figura 9). Mayores grados de daño fueron observados en la losa en la zona cercana a la junta con la superestructura 3; allí se construyó una platina que cubre un agujero en la losa (figura 13). Esta tapa metálica fue fijada mediante varios pernos de los cuales solo queda uno. El agrietamiento de la cara inferior de la losa sigue claramente la ubicación del acero de refuerzo. Los colores negro, verde y rojo en el concreto son claros indicadores de la permeabilidad alta del concreto en esta losa y son indicadores de corrosión a lo interno de la estructura.</p> <p>No fue posible la medición exacta del espesor del tablero en el campo pero del agujero se podría estimar en alrededor de unos 15 cm.</p>	3	4	<p><u>En caso de rehabilitación del puente:</u> dado los daños graves y generalizados observados en la superestructura 2 es muy probable que la opción más económica sea la sustitución de la losa en ese tramo sustentándose en un análisis económico y estructural del puente. Para las superestructuras 1 y 3 los daños son aparentemente reparables.</p> <p>Es evidente que el cambio de losa es un trabajo costoso que, para el caso de este puente en particular, es difícil de justificar entre otros debido a la edad de la estructura, la imposibilidad de este tipo estructural de ser ampliado a 2 carriles y el posible reforzamiento que requieran las pilas y la armadura en caso de construir una nueva losa para cumplir con los requerimientos actuales de diseño. Es muy posible que desde el punto de vista del daño observado y la obsolescencia evidente sea apropiado desde el punto de vista de gestión de los activos cambiar esta estructura por una nueva de 2 carriles.</p>

Figura 10. Desprendimientos y agujeros en los tableros de la superestructura 3 y 1

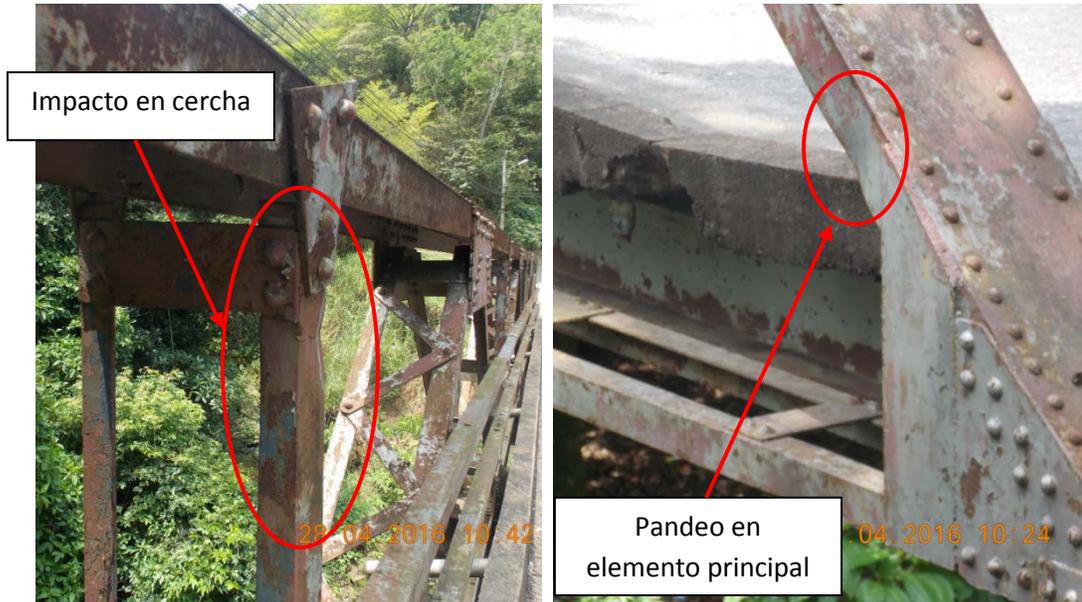
<p>4.2. Armaduras de acero (elementos y conexiones).</p>	<p>La armadura presentaba algunos golpes seguramente producto del impacto vehicular (ver figura 11). Se observo pandeo local en la cuerda superior de la cercha del lado aguas arriba. Este pandeo podría estar asociado al daño en el pedestal de apoyo del puente (ver figura 11).</p> <p>La falta de mantenimiento observada es evidente con presencia de corrosión leve en todos los elementos de la armadura.</p> <p>Dada su antigüedad y tipo estructural es posible que esta estructura no sea adecuada para las condiciones actuales de uso. Además este tipo estructural es no redundante por lo que un daño sobre la armadura lleva consecuencias mayores que para otros sistemas estructurales.</p>	1	4	<p>Es muy posible que, dada su antigüedad, costos de rehabilitación y obsolescencia funcional evidente sea apropiado, desde el punto de vista de gestión de los activos, reponer esta estructura por una nueva que además permita la construcción de 2 carriles. Se recomienda realizar un análisis de soluciones entre reponer el puente contra la rehabilitación u otras opciones que la Administración considere como una solución.</p> <p><u>En caso de rehabilitación del puente:</u> Cambio de los elementos dañados y refuerzo de la estructura buscando cumplir con los requerimientos mínimos de la normativa actual correspondiente.</p>

Figura 11. Daños en la cercha principal

- c. Condición Seria: La armadura presentaba algunos golpes seguramente producto del impacto vehicular. Además se observó pandeo local en la cuerda superior de la cercha del lado aguas arriba. Este pandeo podría estar asociado al daño en el pedestal de apoyo del puente.

- c. Para los elementos estructurales en la armadura de la superestructura 2 se recomienda el cambio de los elementos dañados y refuerzo de la estructura buscando cumplir con los requerimientos mínimos de la normativa actual correspondiente. Además se debe dar tratamiento adecuado de mantenimiento a la superficie de acero para evitar problemas de corrosión.

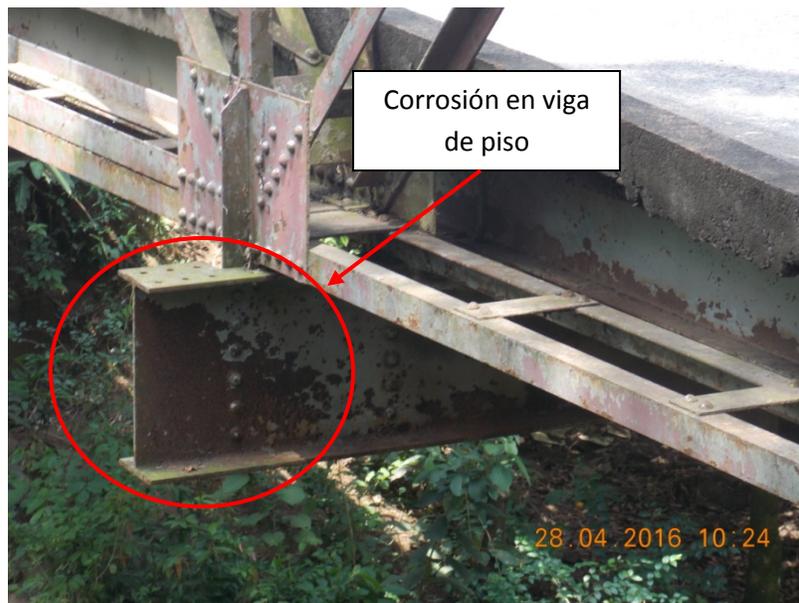
<p>4.3. Vigas de piso</p>	<p>Se observo corrosión acentuada en los extremos expuestos a la intemperie (figura 12).</p>	1	2	<p><u>En caso de rehabilitación del puente:</u> dar tratamiento adecuado de mantenimiento a la superficie de acero en las vigas de piso.</p>
<p>4.4. Vigas transversales</p>	<p>Se observo corrosión con pérdida de sección, la condición con mayor severidad se observa en el ala superior del larguero que pasa por el agujero en la losa (ver figura 13).</p>	2	3	<p><u>En caso de rehabilitación del puente:</u> Cambiar los elementos dañados y dar tratamiento adecuado de mantenimiento a la superficie de acero.</p>
<p>4.5. Sistema de arriostramiento</p>	<p>Una de las barras diagonales de arriostre se encontraba desprendida en su unión el tramo central de la superestructura 2 (ver figura 14).</p>	1	2	<p><u>En caso de rehabilitación del puente:</u> Evaluar la función de estas barras en el sistema estructural rehabilitado. Si cumplen alguna función y los elementos son reutilizables realizar la reparación.</p>

Figura 12. Corrosión en vigas de piso

- o. Se observó corrosión acentuada en los extremos expuestos a la intemperie de la viga de piso en la armadura.

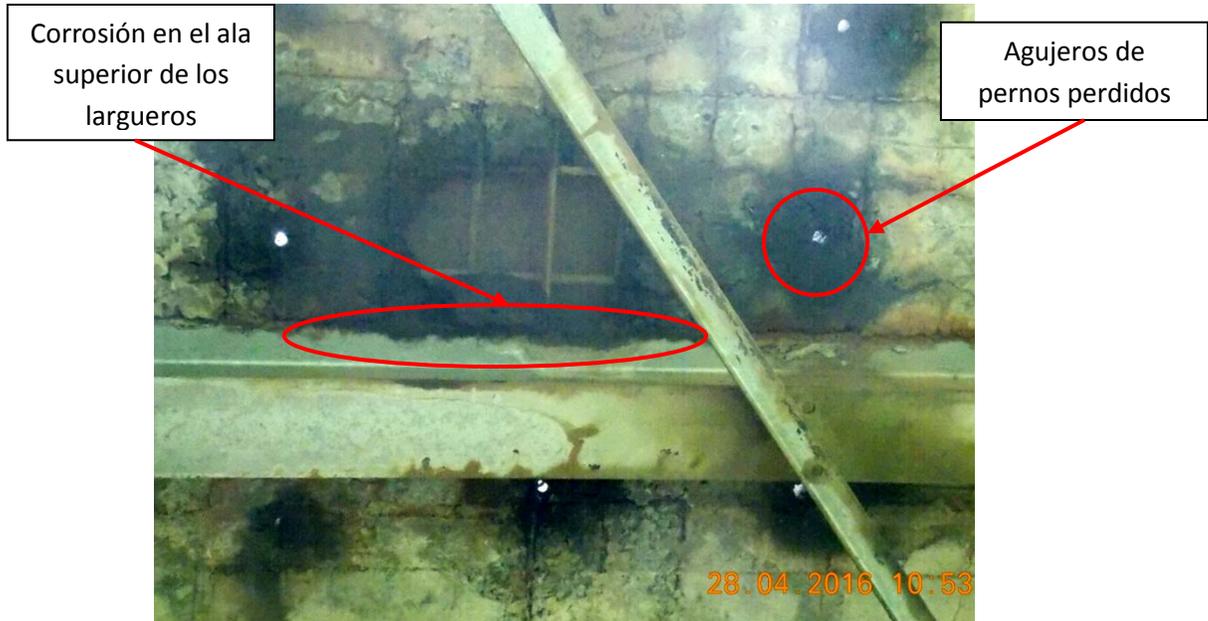
Figura 13. Largueros con alas corroídas y agujero en tablero. Desprendimientos y acero expuesto (inclusive cortado) en losa del tablero

- p. Se observó corrosión con pérdida de sección en los largueros del puente, la condición con mayor severidad se observa en el ala superior del larguero ubicado en el entorno del agujero en la losa.

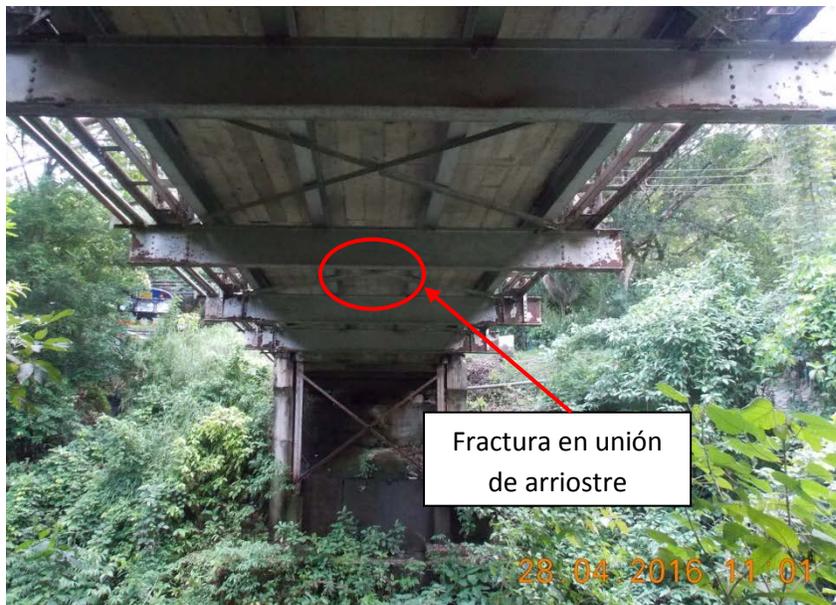
Figura 14. Arriostre suelto en tramo central superestructura 2

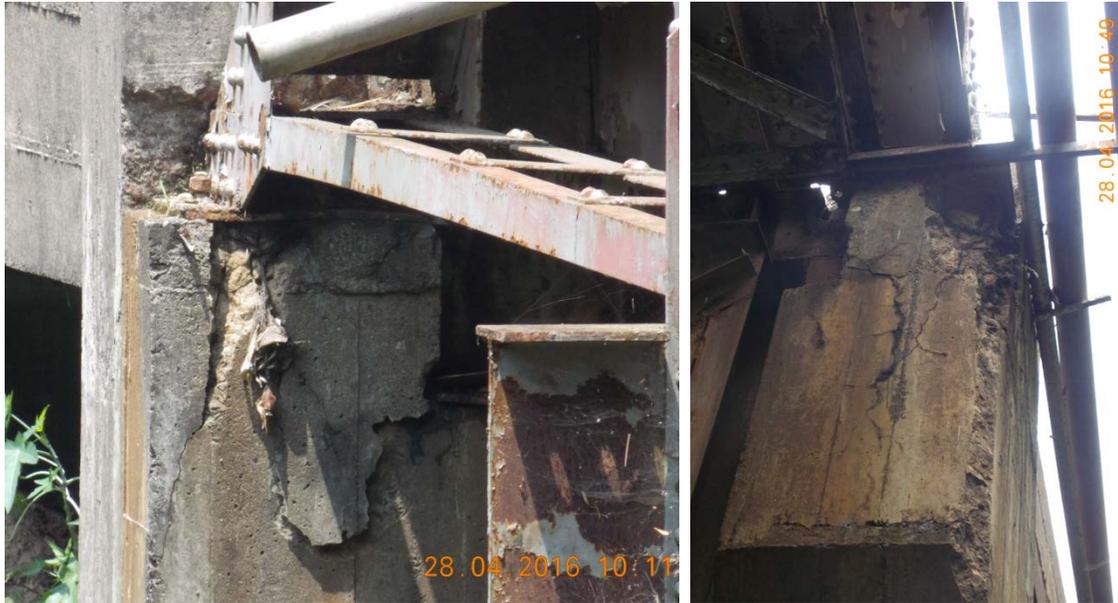
ELEMENTOS	OBSERVACIONES	GD	CE	RECOMENDACIONES
5.1. Apoyos en bastiones y pilas	<p>Las ménsulas donde se anclan los apoyos en la superestructura 2 presentaban daños graves, con agrietamiento y desprendimiento del concreto directamente bajo el apoyo, situación que podría afectar la estabilidad de la estructura (ver figuras 15 y 16). Como resultado de los desprendimientos, los apoyos estaban parcialmente sin apoyo completo en su base. Se midió un desplazamiento vertical de unos 3 cm posiblemente relacionado con la falla en los apoyos (ver figura 5).</p> <p>Es probable que el daño en estos elementos sea producto de una mala conceptualización de diseño en los apoyos ya este sistema semeja más a una condición de apoyo tipo empotramiento cuando es probable que estos fueran diseñados como articulaciones por lo que se da una concentración de esfuerzos a compresión en la parte frontal del apoyo causando la falla del concreto.</p> <p>La superestructura 2 cuenta con un apoyo adicional sobre los largueros en donde no fue posible evaluar la condición de apoyo en los elementos (ver figura 17).</p>	3	5	<p>Es muy posible que, dada su antigüedad, daños observados en los apoyos, pedestales y pilas, costos de rehabilitación y obsolescencia funcional evidente del puente, sea apropiado desde el punto de vista de gestión de los activos cambiar esta estructura por una nueva que además permita la construcción de 2 carriles. Se recomienda realizar un análisis de soluciones entre reponer el puente contra la rehabilitación u otras opciones que la Administración considere como una solución.</p> <p><u>En caso de rehabilitación del puente:</u> Cambiar el sistema de apoyos buscando también readecuar aspectos relativos a los pedestales y pilas como proveer la suficiente longitud de asiento y una verificación de la capacidad de la subestructura.</p>

5.4. Pilas (viga cabezal, cuerpo)	<p>Las pilas de concreto presentaban desprendimientos del recubrimiento, acero de refuerzo expuesto y corroído, agrietamiento en los pedestales y nidos de piedra (figura 15, 16 y 18).</p> <p>Hay alguna redundancia para las pilas de concreto mediante el uso de una pila adicional tipo marco de acero (ver figura 17 y 18) por lo que utiliza un valor de RE = 3 en lugar de 4. Este marco de acero presentaba elementos con un área de acero transversal pequeña y con presencia de corrosión generalizada, acentuada en el pie de la columna del marco.</p> <p>Es importante acotar que sobre la pila de acero están apoyados los largueros y no la estructura de la cercha principal lo que cambia el flujo de esfuerzos del sistema.</p>	2	4	<p>Es muy posible que, dada su antigüedad, daños observados en los apoyos, pedestales y pilas, costos de rehabilitación y obsolescencia funcional evidente del puente, sea apropiado desde el punto de vista de gestión de los activos cambiar esta estructura por una nueva que además permita la construcción de 2 carriles. Se recomienda realizar un análisis de soluciones entre reponer el puente contra la rehabilitación u otras opciones que la Administración considere como una solución.</p> <p><u>En caso de rehabilitación del puente:</u> Reconstruir las pilas brindando pedestales adecuados para los apoyos y eliminando las pilas de acero sobre las que apoyan los largueros.</p>

Figura 15. Acero expuesto, desprendimiento y agrietamiento en pedestal de apoyo en la superestructura 2 en la margen izquierda del río (costado oeste y este)

- a. Condición Alarmante: Los apoyos en la superestructura 2 presentaban daños graves, con agrietamiento y desprendimiento del concreto directamente bajo el apoyo, situación que podría afectar la estabilidad de la estructura. Como resultado de los desprendimientos, los apoyos estaban parcialmente sin soporte completo en su base. Además, se midió un desplazamiento vertical de 3 cm entre la superestructura 2 y la superestructura 1 posiblemente relacionado con la falla en los apoyos.

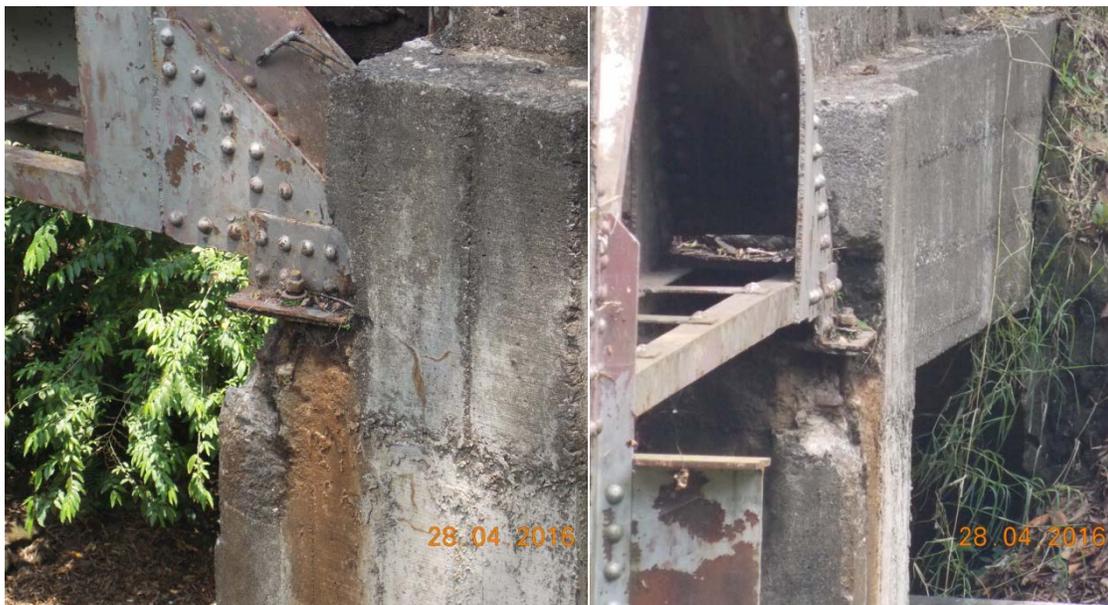
Figura 16. Movimiento vertical, desprendimiento de concreto y pérdida de soporte del apoyo en superestructura 2 en la margen derecha del río (costado este)

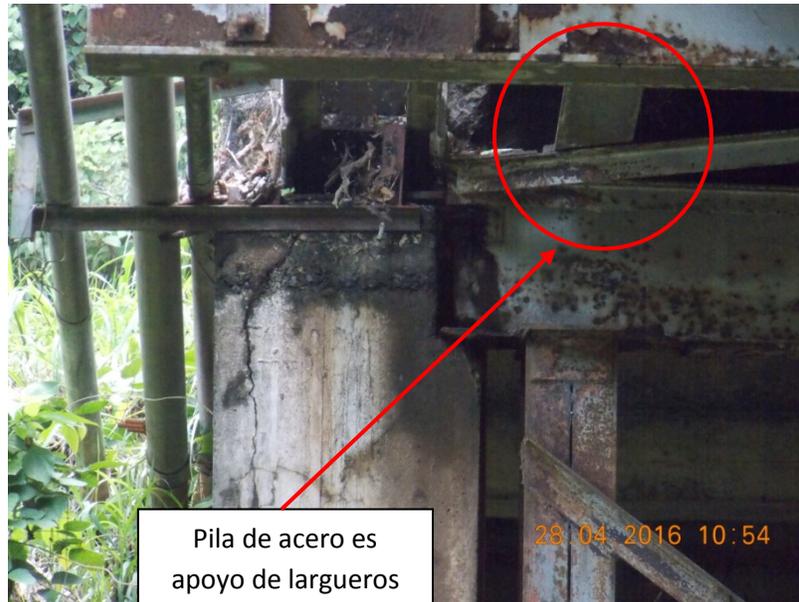
Figura 17. Soporte adicional en largueros del puente

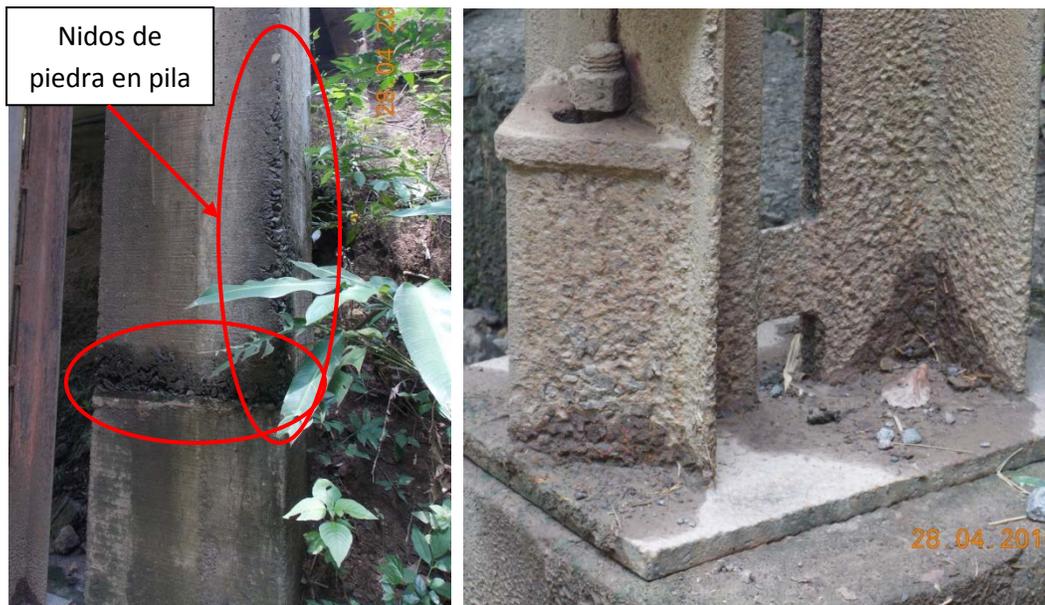
Figura 18. Nidos de piedra en pila de concreto y corrosión en el pie de la pila de acero

- d. Condición Seria: Las pilas de concreto presentaban desprendimientos, acero de refuerzo expuesto corroído, y agrietamiento en los pedestales.
- e. La superestructura 1 y 3 contaba con una barrera de contención de concreto que presentaba agrietamiento, desprendimientos y acero de refuerzo expuesto. En la superestructura 2 se observaron largueros de acero apoyados directamente sobre la estructura portante del puente que se utilizan como barrera de contención.

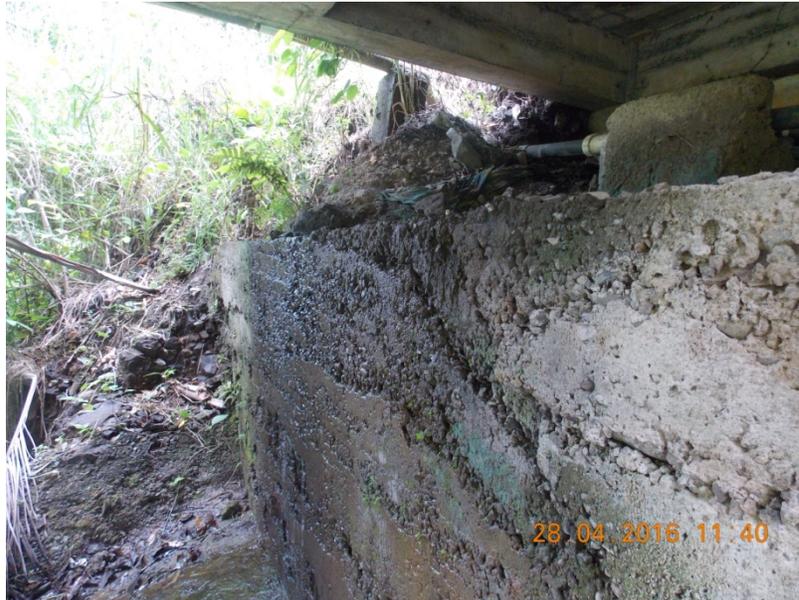
5.2. Bastiones	<p>El bastión 1 está casi en su totalidad bajo el nivel del terreno protegido al frente por un muro de contención (ver figura 19). Para el bastión 2 no se observan daños en su parte visualmente expuesta.</p>	0	1	<p><u>En caso de construcción de una nueva estructura:</u> evaluar la posibilidad de su reutilización previo a la propuesta de un nuevo proyecto.</p>

Figura 19. Muro de protección de bastión presenta juntas constructivas evidentes y nidos de piedra

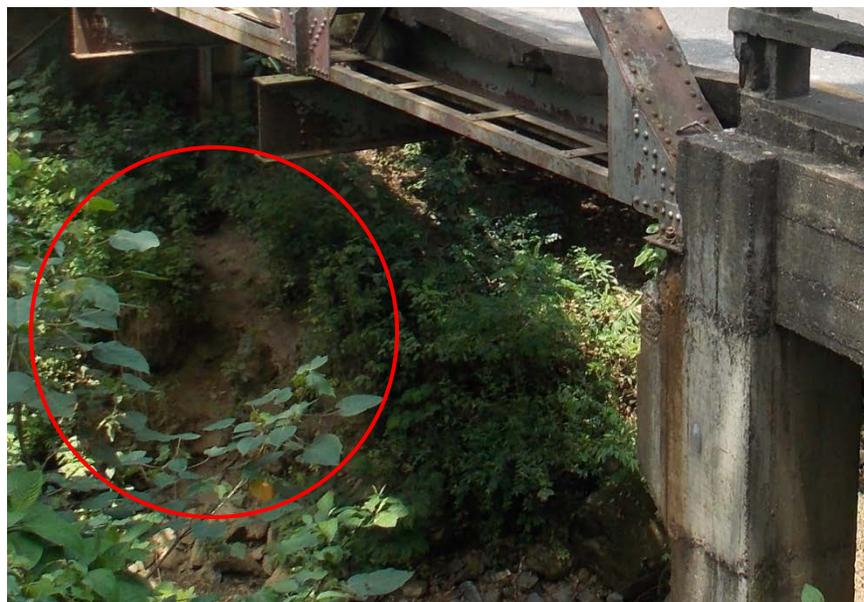
6.5. Protección de socavación en pilas	No se observó ninguna protección en las pilas o estaban cubiertas por la vegetación o el terreno. En la margen izquierda de la quebrada (acceso 2) se observaron algunos escarpes en el terreno a pocos metros de la pila 2 los cuales en caso de extenderse podrían causar daño por pérdida de estabilidad del cimiento de la pila (ver figura 20).	2	2	En caso de rehabilitación del <u>punte</u> : Evaluar la necesidad de construcción de una protección adecuada de las pilas. Esta construcción debe efectuarse preferiblemente previo a una rehabilitación de la superestructura 2 y las pilas.
6.6. Cauce del río	Se observaron algunos escarpes muestra de inestabilidad del terreno en el área entorno a la quebrada.	NA	NA	Ver recomendaciones en 6.4 Protección de taludes frente al bastión y 6.5. Protección de socavación en pilas.

Figura 20. Erosión en el margen izquierdo de la quebrada

- t. No se observó ninguna protección en las pilas o estaban cubiertas por la vegetación o el terreno. En la margen izquierda de la quebrada (acceso 2) se observaron algunos escarpes en el terreno a pocos metros de la pila 2 los cuales en caso de extenderse podrían causar daño por pérdida de estabilidad del cimiento de la pila.
