Proyecto: LM-PI-UP-PN02-2016

# EVALUACIÓN DE LA CONDICIÓN DEL PUENTE SOBRE EL RÍO MOLINO RUTA NACIONAL No. 32

Preparado por:  
Unidad de Puentes  
LanammeUCR

San José, Costa Rica  
Abril, 2016

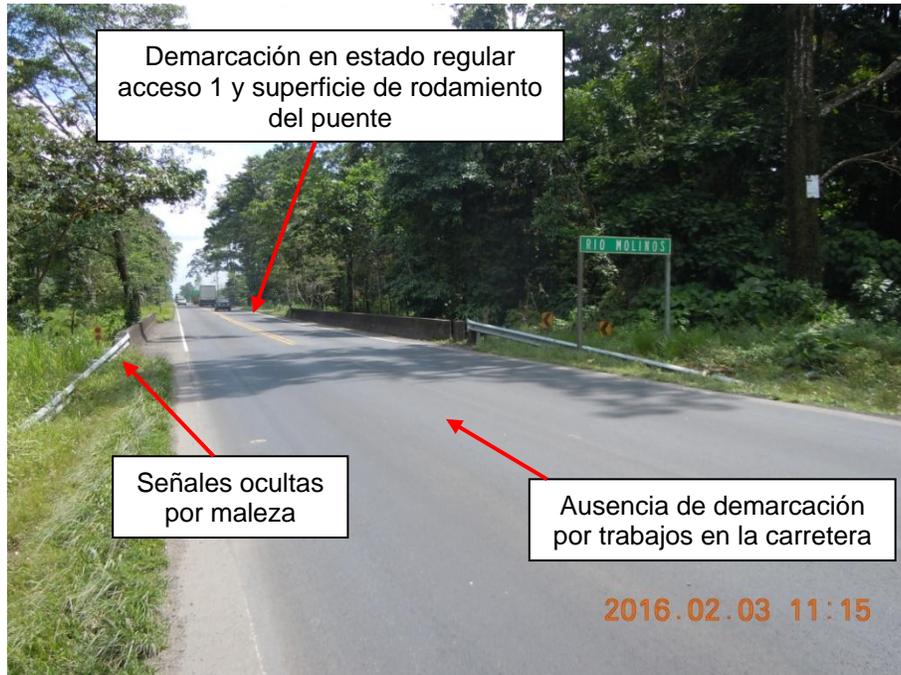
**Figura 1.** Demarcación horizontal en mal estado y señalización vertical oculta por maleza. Vista acceso 2.

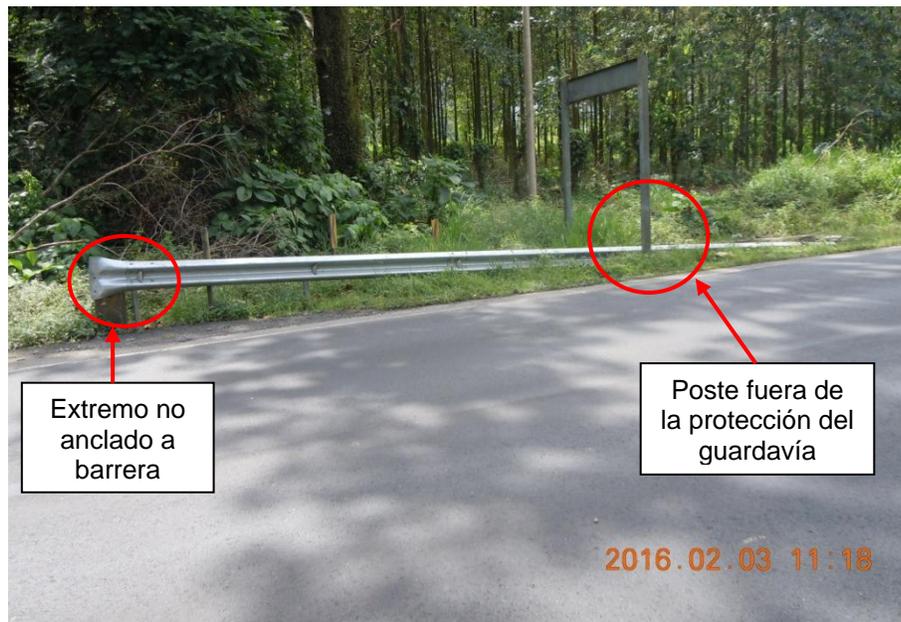
2.2. Sistema de contención vehicular de los accesos	Los guardavías de ambos accesos aparentaban no tener la longitud y el ángulo de esviaje adecuados (Valverde, 2011) y no se encontraban anclados a la barrera rígida del puente. Además los guardavías que se ubicaban contiguo a los rótulos de identificación dejaban expuestos uno de los postes del rótulo. (ver Figura 2)	2	2	Revisar las longitudes, ángulos de esviaje y demás detalles de guardavías de acuerdo con el Manual SCV (Valverde, 2011). Asegurarse que los rótulos de identificación y otros elementos que pueden representar un peligro para los conductores, se encuentren protegidos por los guardavías. Anclar los guardavías a la barrera vehicular y brindar una terminación segura en los extremos según las recomendaciones del fabricante.

**Figura 2.** Guardavía no anclado a la barrera rígida del puente y colocado por detrás de uno de los postes del rótulo en acceso 2.

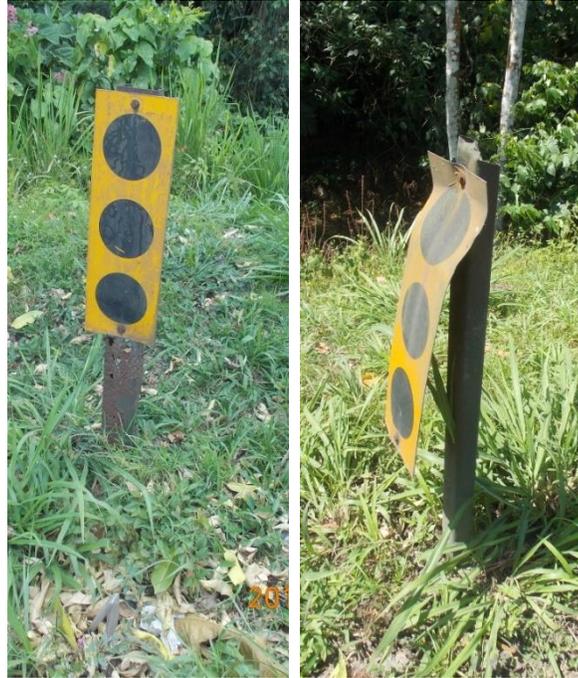
**Figura 3.** Marcadores de objeto dañados en los accesos al puente.

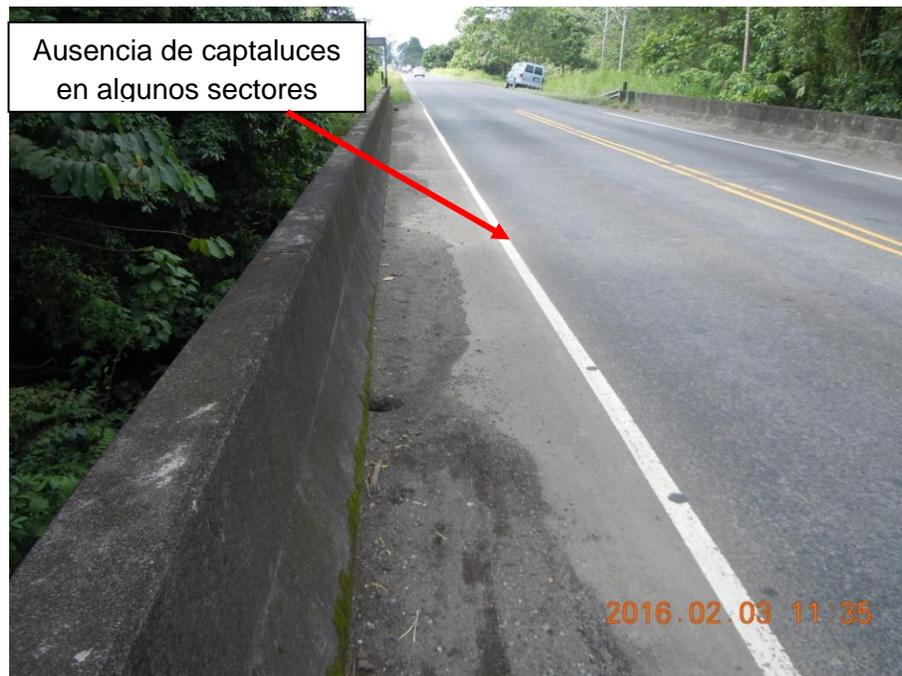
2.3. Aceras y sus accesos	El puente no contaba con aceras ni con bordillos de seguridad para peatones (Ver Figura 4), por lo cual, las condiciones para el tránsito peatonal en el puente no son seguras. No se observó tránsito peatonal durante la inspección ni aceras en los accesos, sin embargo, existen poblados aledaños al puente que podrían implicar el tránsito de peatones.	2	3	Evaluar mediante un estudio de tránsito la necesidad de construir una acera en el puente para el tránsito peatonal que cumpla con los requisitos de la Ley 7600.

3.2. Bordillos y sistema de drenaje del puente	Se observaron sedimentos acumulados en los bordillos del puente (ver Figura 4). Si los ductos de drenaje llegan a obstruirse por la acumulación de sedimentos en los bordillos se incrementa el riesgo de acumulación de agua sobre la calzada que podría causar el hidropneumático de los vehículos y consecuentemente un accidente de tránsito sobre el puente. El sistema de drenaje descarga el agua directamente sobre las vigas principales externas de la superestructura (ver Figura 5).	1	1	Limpiar los bordillos del puente y establecer un programa de mantenimiento rutinario donde se incluya su limpieza periódica. Colocar extensiones en las salidas de los orificios de drenaje de la superestructura que cumplan con los requerimientos de la sección 2.6.6.4 de AASHTO LRFD (AASHTO, 2014)

**Figura 4.** Ausencia de acera, acumulación de sedimentos en los bordillos y ausencia de captaluces.

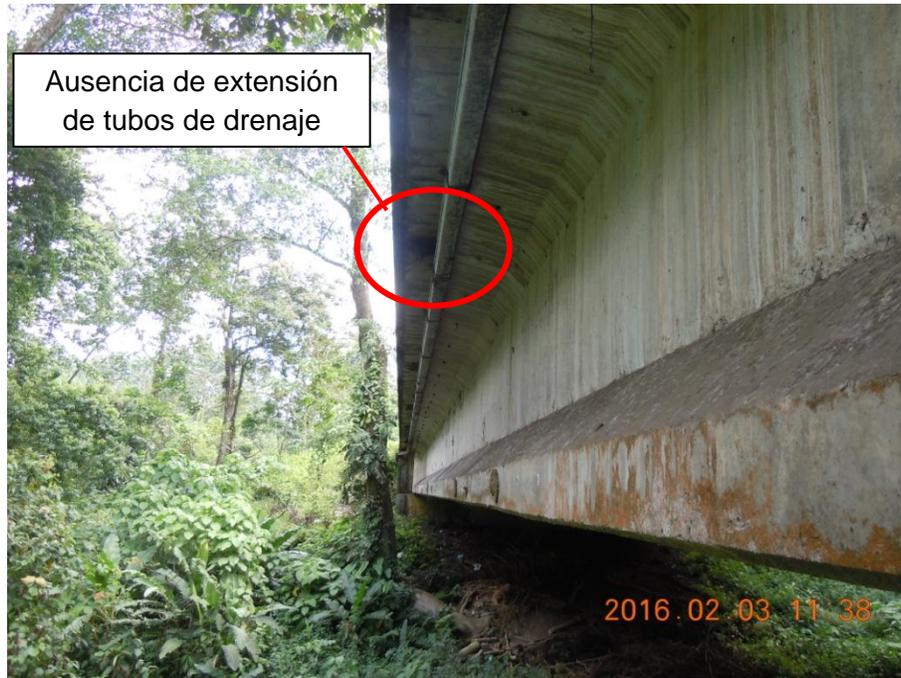
**Figura 5.** Ausencia de extensión de tubos de drenaje que descargan el agua sobre las vigas

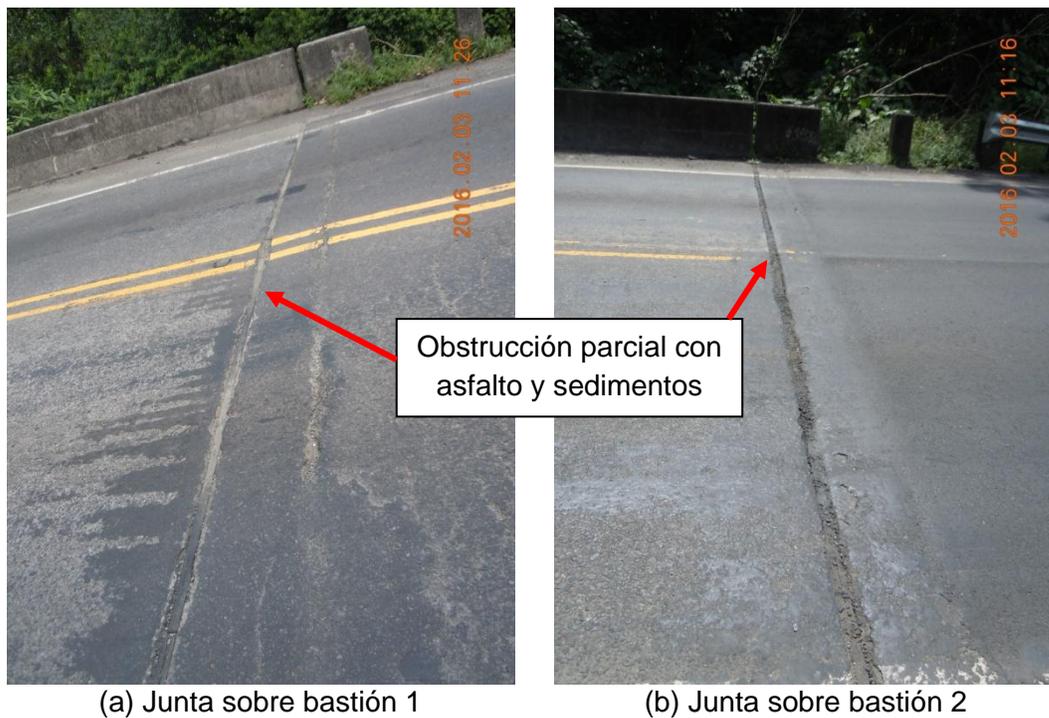
3.3. Juntas de expansión	Las juntas de expansión se encontraban parcialmente obstruidas por sedimentos y asfalto (ver Figura 6). El sello impermeable de las juntas se encontraba roto y el relleno de la junta deteriorado, por lo cual, se observaron manchas de humedad en las vigas cabeceras de ambos bastiones (ver Figura 7).	2	2	Remover el asfalto y los sedimentos sobre las juntas de expansión y sustituir el sello de la junta. Incluir la limpieza y sustitución de elementos dañados de juntas de expansión dentro de un programa de mantenimiento periódico del puente

(a) Junta sobre bastión 1

(b) Junta sobre bastión 2

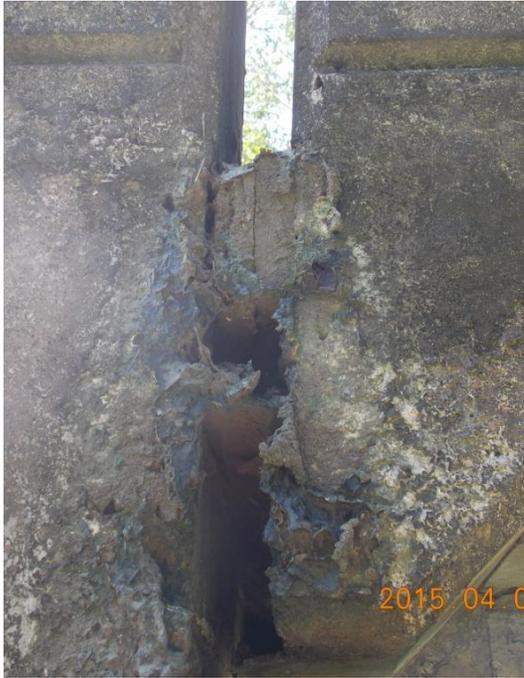
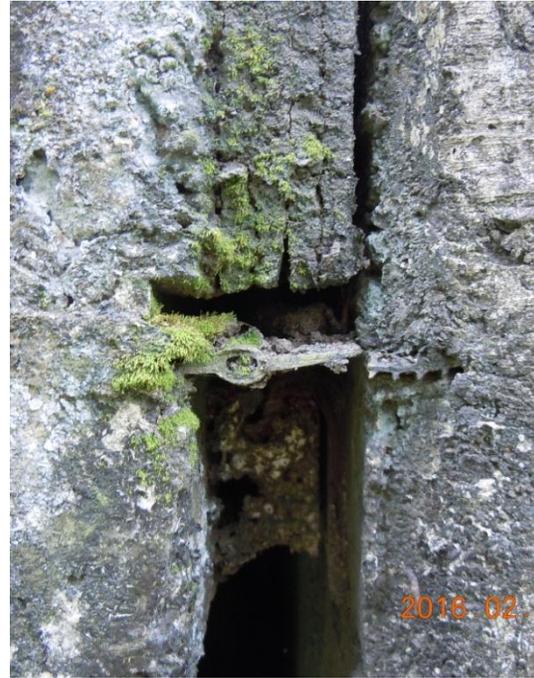
(a) Junta sobre bastión 1

(b) Junta sobre bastión 2

**Figura 7.** Sello dañado en las juntas de expansión.

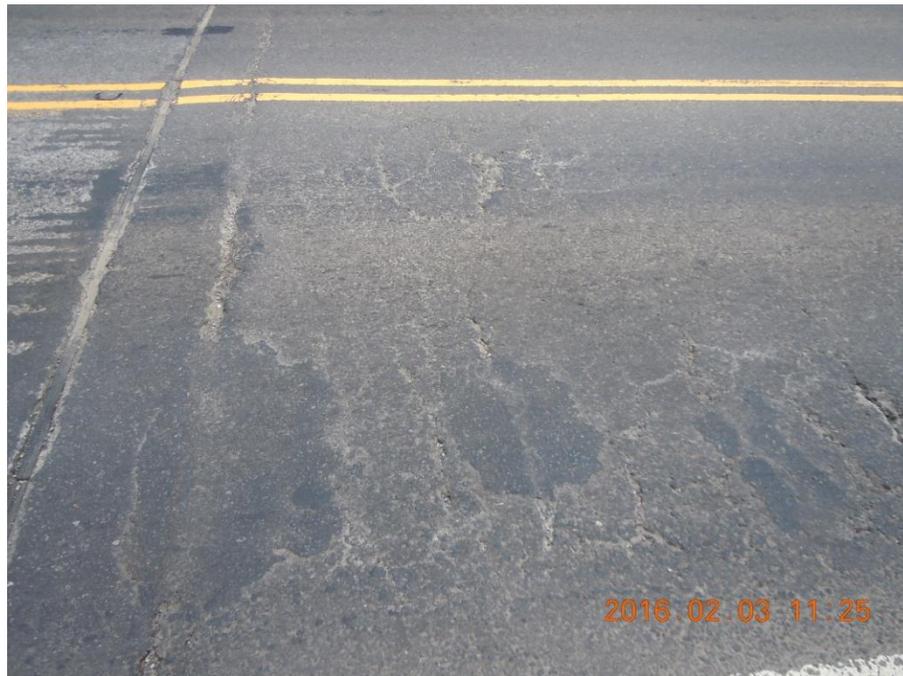
ELEMENTOS	OBSERVACIONES	GD	CE	RECOMENDACIONES
3.4. Superficie de rodamiento de los accesos	Se observó agrietamiento y baches pequeños en la superficie de rodamiento del acceso 1 (ver Figura 8). En el acceso 2 se observó una nueva carpeta asfáltica en buen estado.	2	2	Verificar que se haya sustituido también la carpeta asfáltica del acceso 1 durante los trabajos de mantenimiento de la carretera que se estaban realizando el día de la evaluación.

**Figura 8.** Grietas en la superficie de rodamiento del acceso 1.

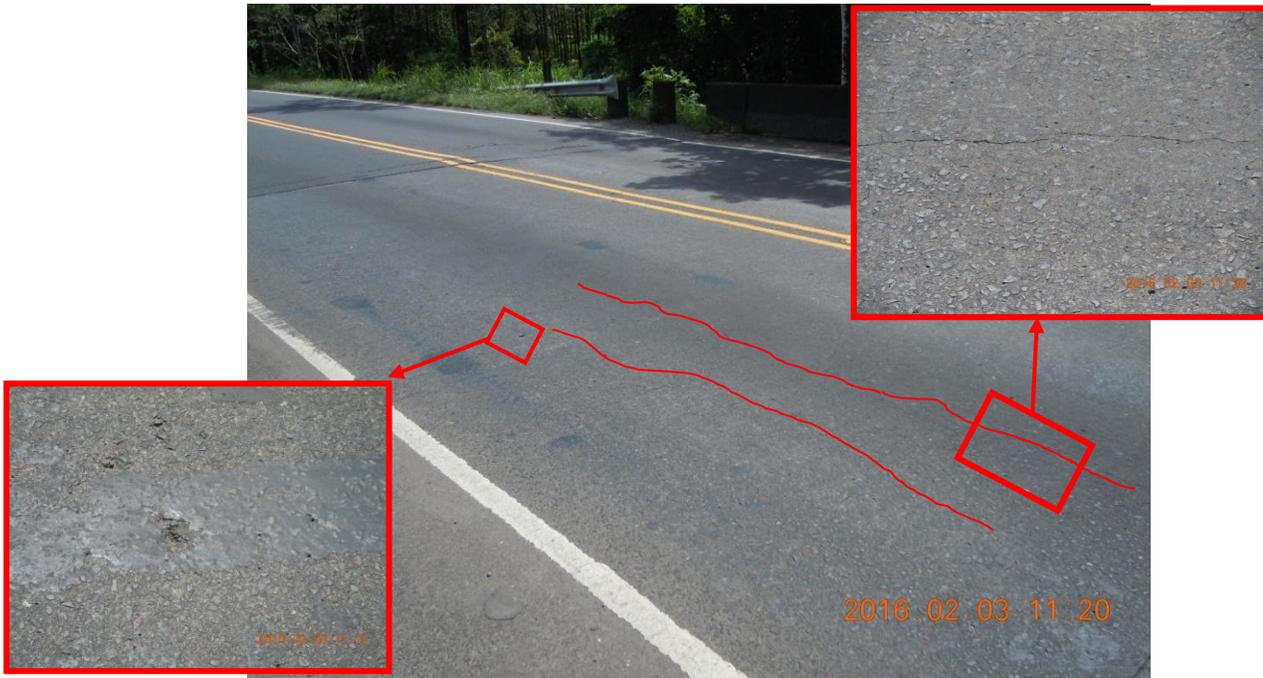
Elementos	Observaciones	GD	CE	Recomendaciones
4.1. Tablero (losa de concreto).	<p>La cara superior de la losa de concreto presentaba desgaste y desprendimientos de agregado grueso de la matriz de concreto. Además presentaba algunas grietas en dirección paralela al tránsito de más de 0,3 mm de ancho, espaciadas a más de 0,30 m (ver Figura 9).</p> <p>La cara inferior de la losa de concreto del puente presentaba grietas perpendiculares a la dirección del tránsito espaciadas a más de 1,0 m, a lo largo de las cuales se observó eflorescencia. Estas grietas aparentemente coinciden con las juntas de construcción de la losa de concreto del puente (ver Figura 10).</p> <p>Cerca de la cara inferior, la losa se escuchaba crujir cuando transitaban vehículos pesados sobre el puente, lo cual, podría indicar la presencia de grietas.</p>	1	3	Realizar una inspección detallada de la losa de concreto del puente para evaluar la necesidad de impermeabilizar la superficie superior de la losa de concreto.

**Figura 9.** Agrietamiento y desgaste de la cara superior de la losa de concreto del puente con desprendimientos de agregado grueso.

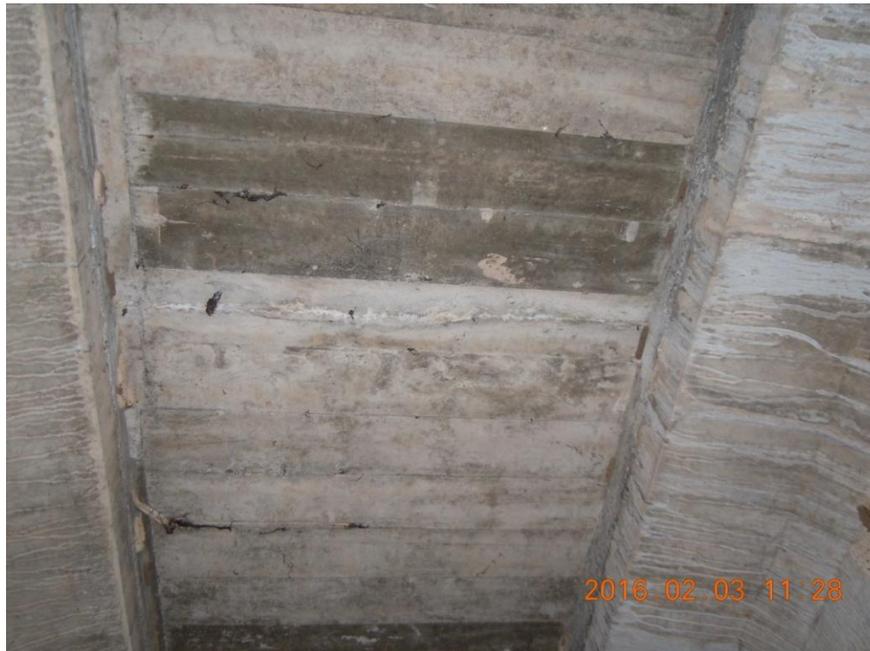
**Figura 10.** Eflorescencia a lo largo de grietas que coinciden con las juntas de construcción de la losa.

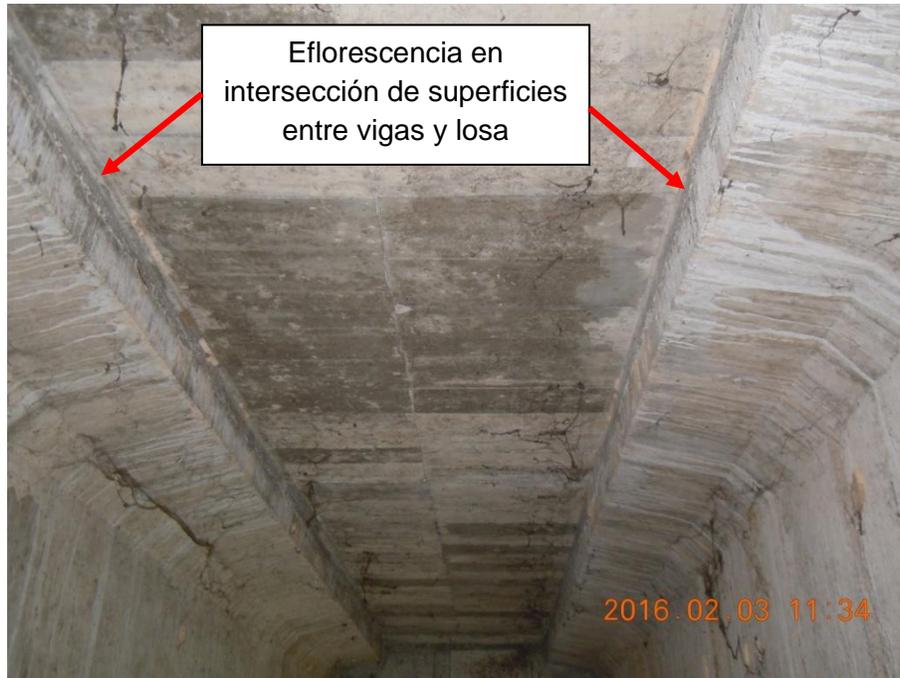
**Figura 11.** Eflorescencias en la intersección de superficies de concreto entre las vigas y la losa.

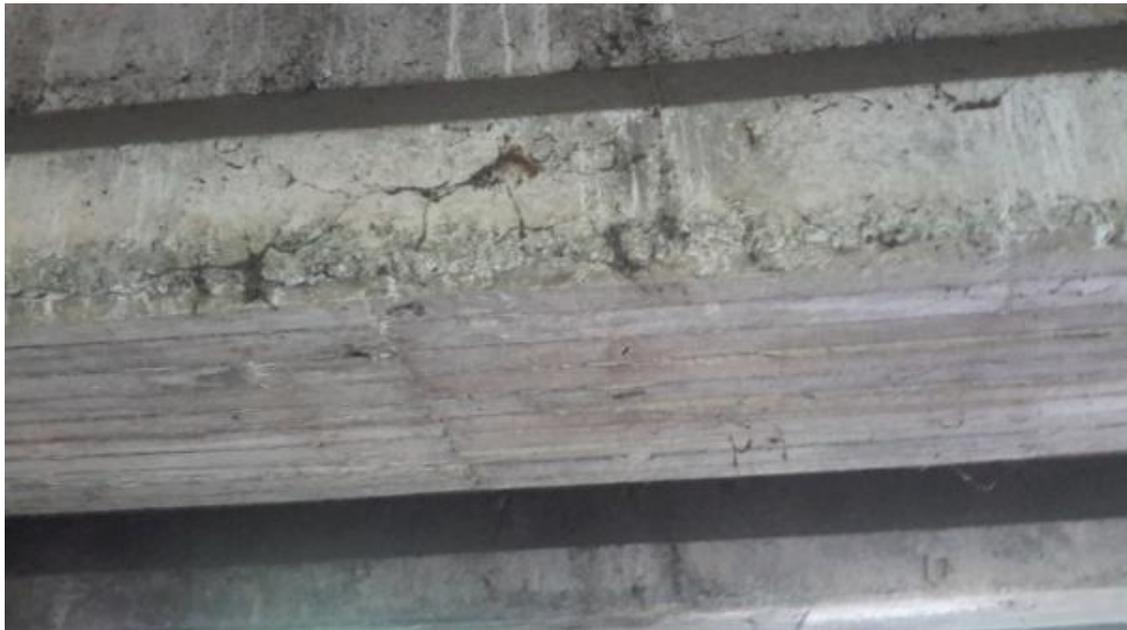
**Figura 12.** Nidos de piedra con profundidades menores a 10 mm en las caras de las vigas principales.

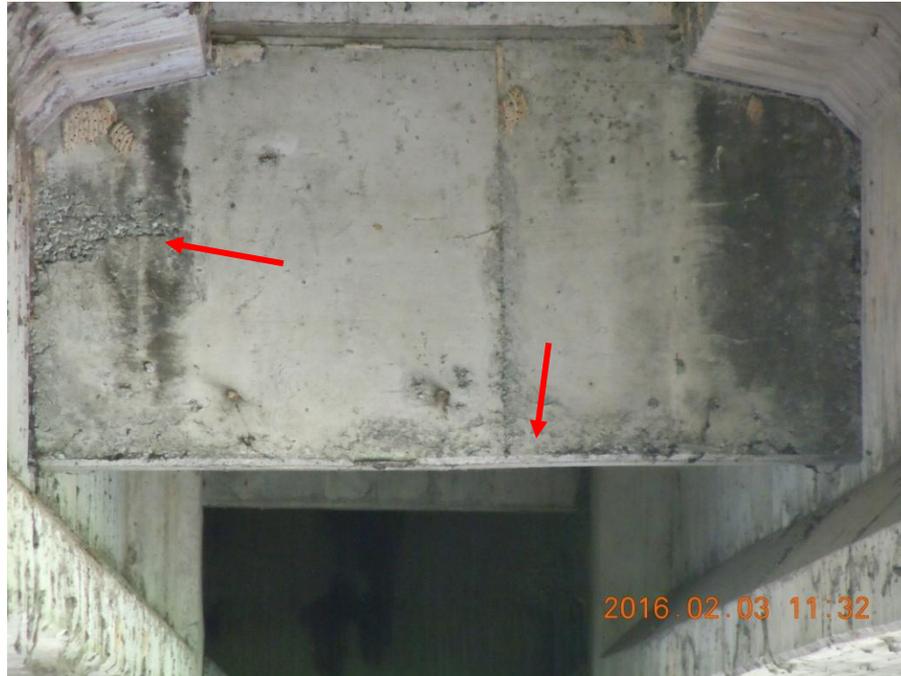
Elementos	Observaciones	GD	CE	Recomendaciones
4.2. Vigas principales de concreto preesforzado (continuación)	La presencia de nidos de piedra podría ser un indicador de permeabilidad del concreto de las vigas principales, que al estar en contacto con el agua descargada desde el sistema de drenaje podría generar a largo plazo un problema de durabilidad del concreto.	0	1	<i>Ver recomendaciones en la página anterior</i>
4.3. Vigas Diafragma	La mayoría de vigas diafragma presentaban nidos de piedra con diámetros mayores a 100 mm pero que aparentan ser superficiales, producto de deficiencias en el vibrado del concreto en etapas constructivas (Figura 13)	1	2	Evaluar la necesidad de reparar los nidos de piedra de las vigas diafragma de concreto.

**Figura 13.** Nidos de piedra en viga diafragma.

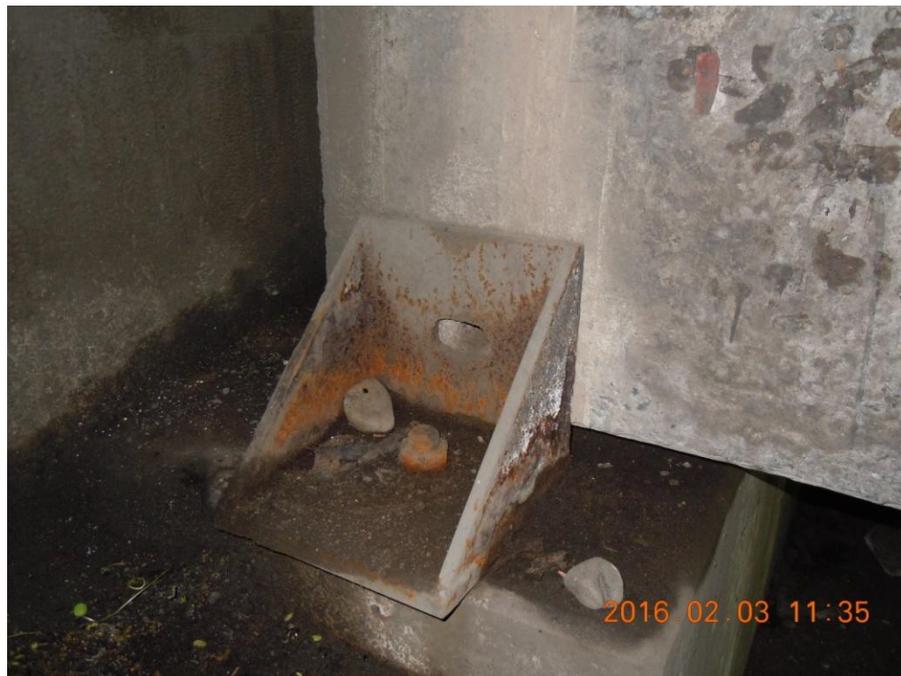
ELEMENTOS	OBSERVACIONES	GD	CE	RECOMENDACIONES
5.1. Apoyos en bastiones	Se observó corrosión de las placas de acero de los apoyos de ambos bastiones que restringen el movimiento horizontal de las vigas principales y faltante de pernos de unión con las vigas (ver Figura 14). Si la corrosión avanza se reduciría la sección del elemento y por consiguiente la capacidad estructural del elemento de restricción del apoyo.	1	3	<p>Proteger los elementos de acero de los apoyos por medio de un sistema de protección contra la corrosión de acuerdo la sección 563 del CR-2010 (MOPT, 2010).</p> <p>Reponer los pernos que hacen falta en el sistema de apoyo.</p> <p>Incluir dentro de un programa de mantenimiento periódico la limpieza, lubricación y protección de elementos del sistema de apoyos del puente.</p>

**Figura 14.** Corrosión en elementos de acero de los apoyos de ambos bastiones que restringen horizontalmente las vigas y faltante de pernos.

3. Proteger los elementos de acero de los apoyos por medio de un sistema de protección contra la corrosión de acuerdo la sección 563 del CR-2010.
4. Evaluar la necesidad de reparar los nidos de piedra observados en la pared del cabezal del bastión 1, las vigas principales y las vigas diafragma.

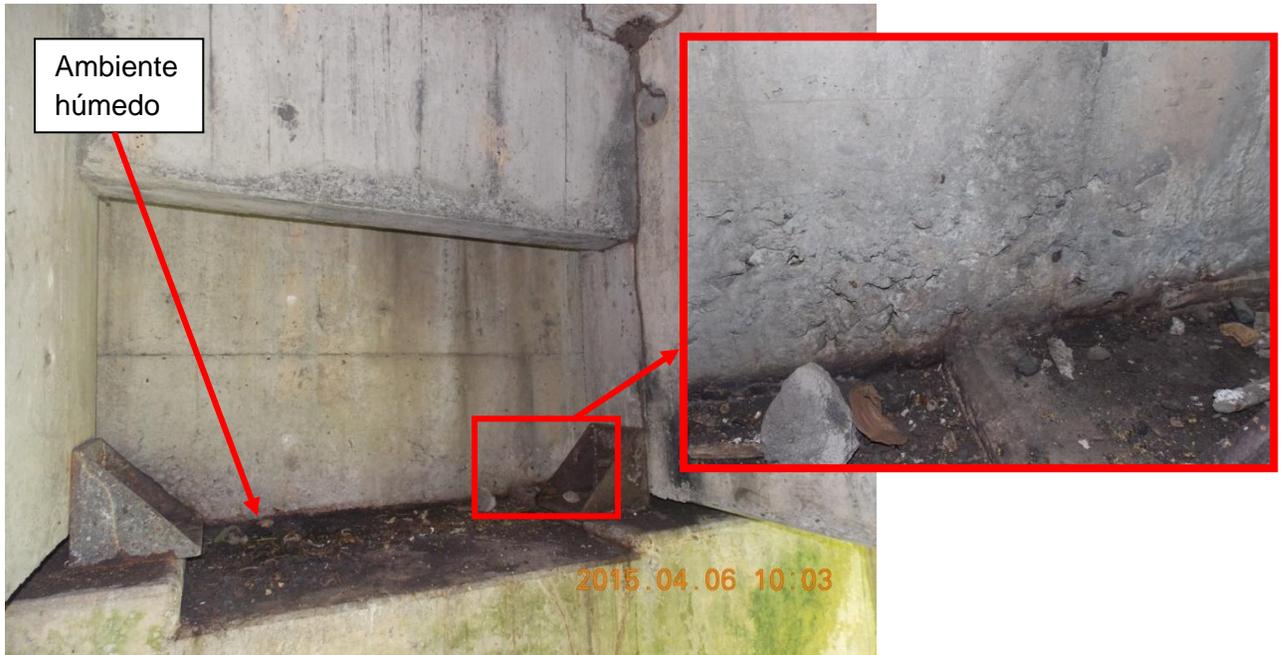
ELEMENTOS	OBSERVACIONES	GD	CE	RECOMENDACIONES
5.2. Bastiones	<p>En la pared del cabezal de bastión 1 se observaron nidos de piedra con diámetro entre 50 mm y 100 mm, con profundidad menor que 10 mm (ver Figura 15)</p> <p>En ambos bastiones se observaron manchas de humedad producto del ingreso de agua a través de las juntas de expansión del puente (ver Figura 14 y Figura 15)</p> <p>La pared del cabezal se encuentra en contacto con agua que ingresa desde la junta de expansión, si los nidos de piedra permiten el ingreso de agua se podría iniciar el proceso de corrosión del acero de refuerzo.</p>	0	1	<p>Ver recomendaciones en 3.3. <i>Juntas de expansión</i></p> <p>Evaluar la necesidad de reparar los nidos de piedra observados en la pared del cabezal del bastión 1.</p>

**Figura 15.** Nido de piedra observado en la zona inferior de la pared del cabezal del bastión 1 y ambiente húmedo alrededor de los apoyos.

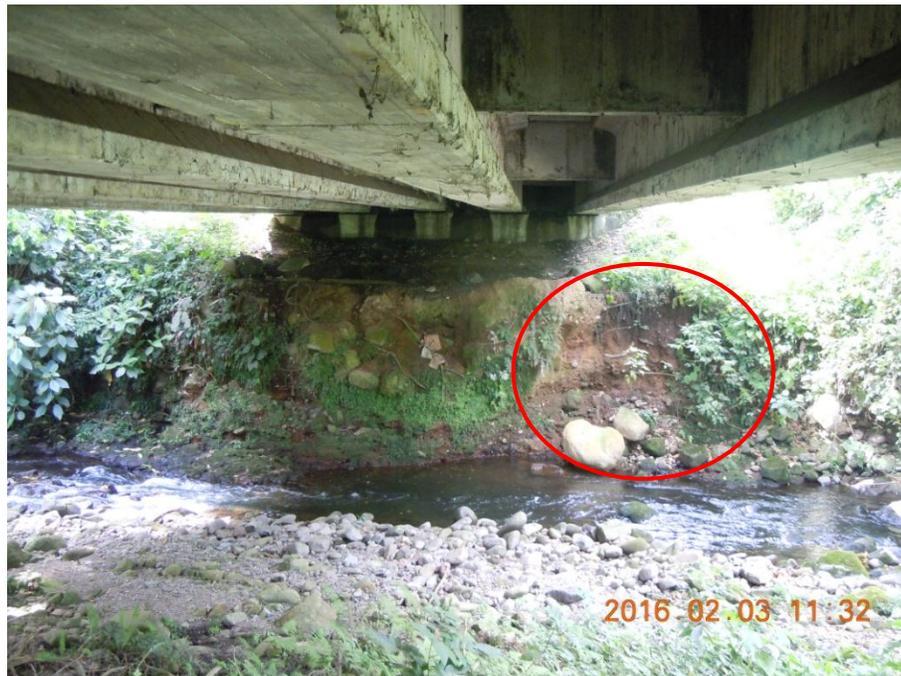
6.5. Cauce del río	<p>Se observaron daños por erosión en el talud frontal del bastión 1 debido a la interacción con el río. (Figura 16).</p>	NA	NA	<p>Ver recomendaciones en 6.4 <i>Protección de taludes frente al bastión.</i></p>

**Figura 16.** Erosión del talud frente al bastión 2.
