PROGRAMA DE
INFRAESTRUCTURA DEL
TRANSPORTE

Informe: INF – PI – UGERVN – 05 – 2014

Informe de Evaluación del Proyecto San José – Caldera Ruta Nacional 27 Año 2013 - 2014

Informe Final

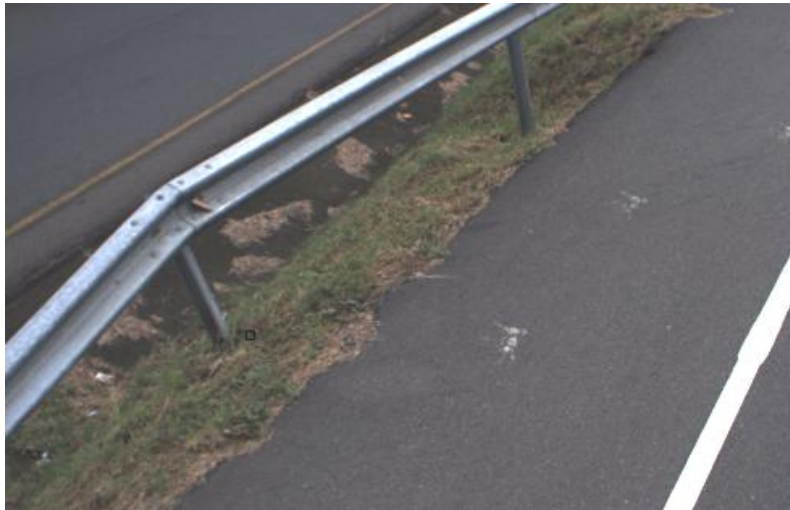
Figura 16 Daños a la barrera, estacionamiento 11+110, sentido San José - Caldera

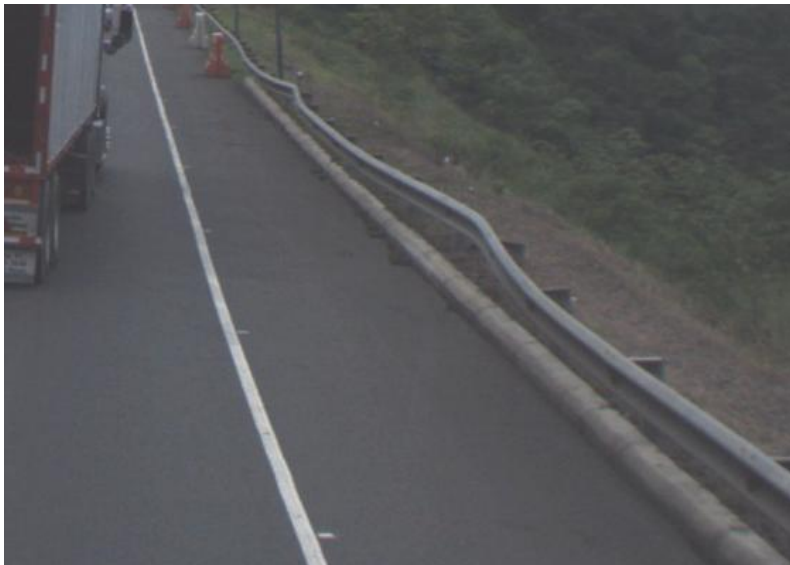
Figura 17 Daños a la barrera, estacionamiento 38+865, sentido Caldera – San José

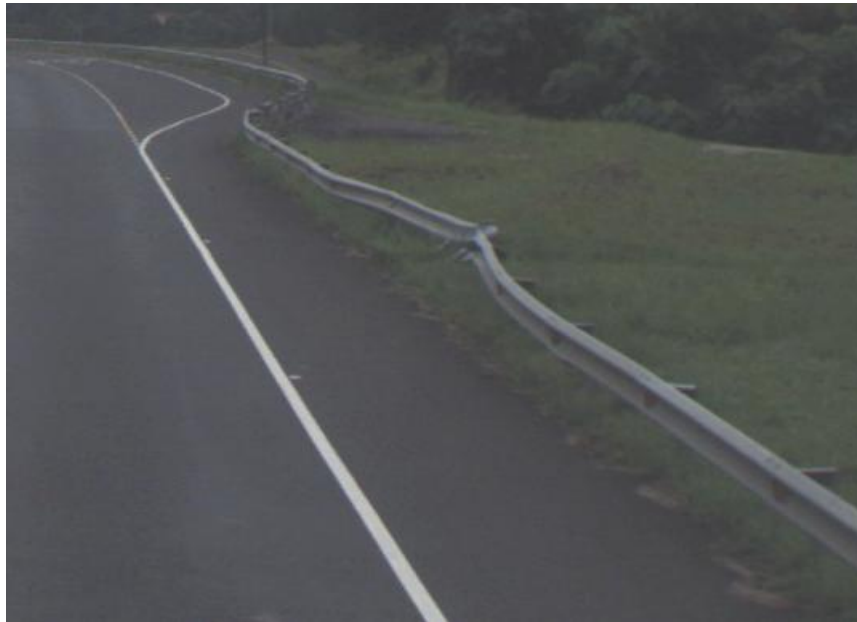
Figura 18 Daños a la barrera, estacionamiento 34+475, sentido Caldera – San José

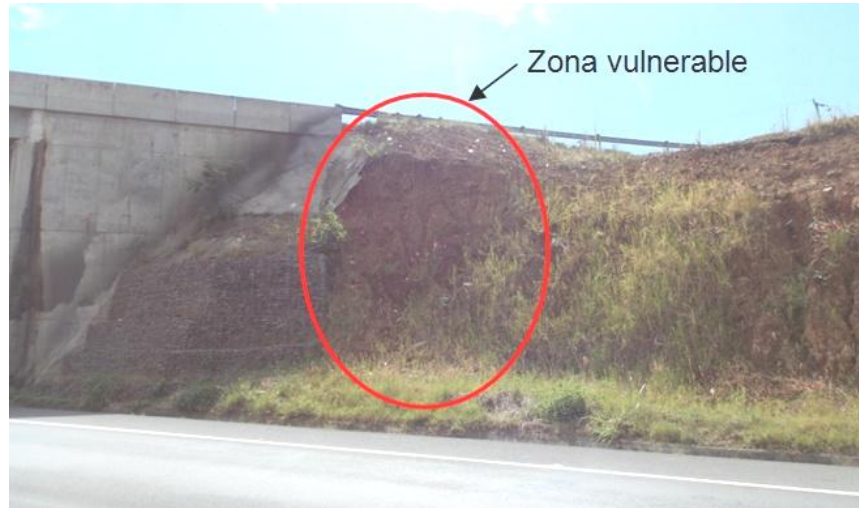
Figura 27 Zona vulnerable en el talud del kilómetro 21+400.

El análisis visual hecho de forma preliminar revela la necesidad de brindar a corto plazo protección al talud de corte para evitar mayor deterioro y posibles deslizamientos. Por la condición que presenta el sitio analizado, es necesario ampliar la estabilización con muro de gaviones o sistema similar. Además se recomienda realizar una revisión en los sistemas de drenaje de la parte superior del talud para evitar que el agua de escorrentía baje directamente por el talud y de esta forma también brindar estabilidad al camino en la parte superior.

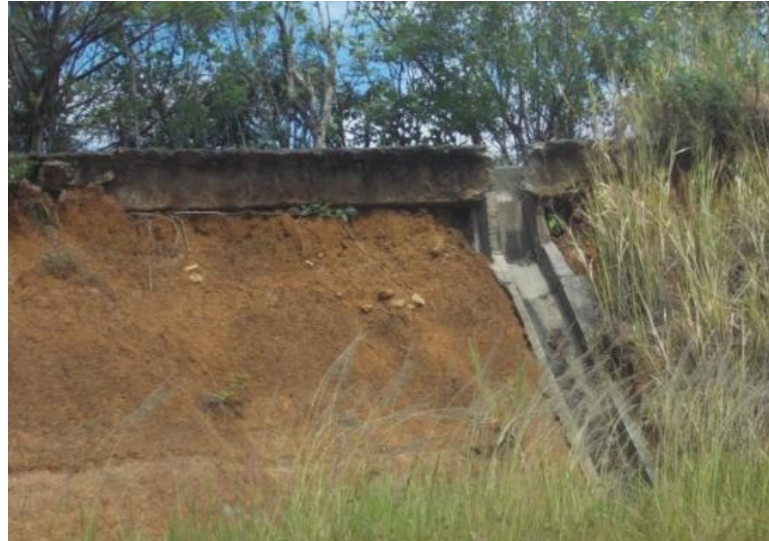
Figura 29 Deterioro en el soporte del sistema de drenaje.

Dada la condición que presenta el talud, es necesario utilizar un sistema que brinde protección superficial al talud, con el fin de evitar mayor deterioro y posibles deslizamientos por saturación y socavación en el periodo de lluvias.

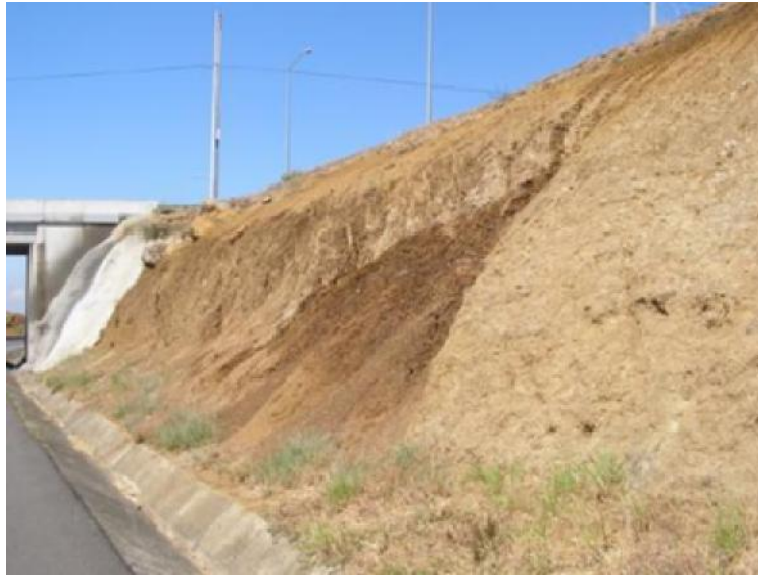
Figura 30 Talud lado derecho, antes de la intersección a Siquiares (sentido San José – Caldera).

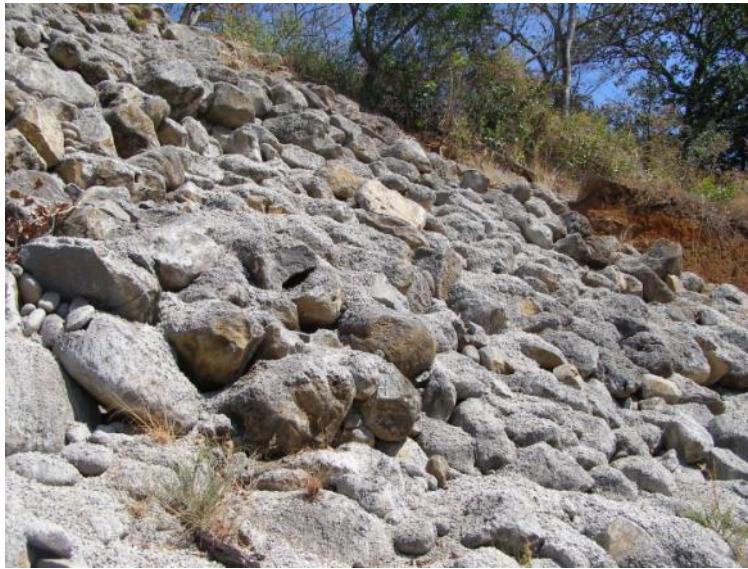
Figura 32 Enrocado kilómetro 22+930, lado derecho

Es necesario vigilar de forma periódica el comportamiento del enrocado, especialmente ante el lavado de materiales finos que socave la parte posterior y pueda afectar la estabilidad del mismo.

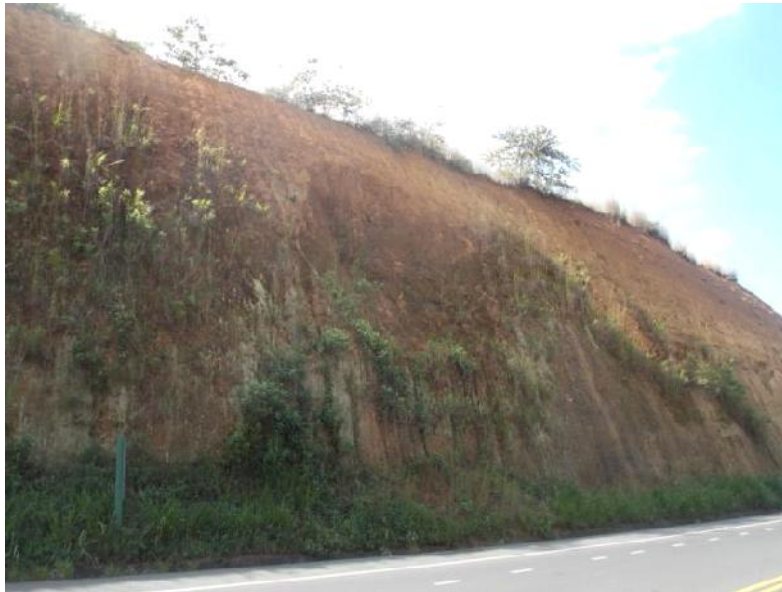
Figura 34 Talud en 30+000 con deterioro en la zona intermedia.

Por la condición que presenta este punto, es necesario intervenir el talud y considerar el uso de técnicas que brinden protección superficial y/o movimiento de tierras antes del inicio de la estación lluviosa.

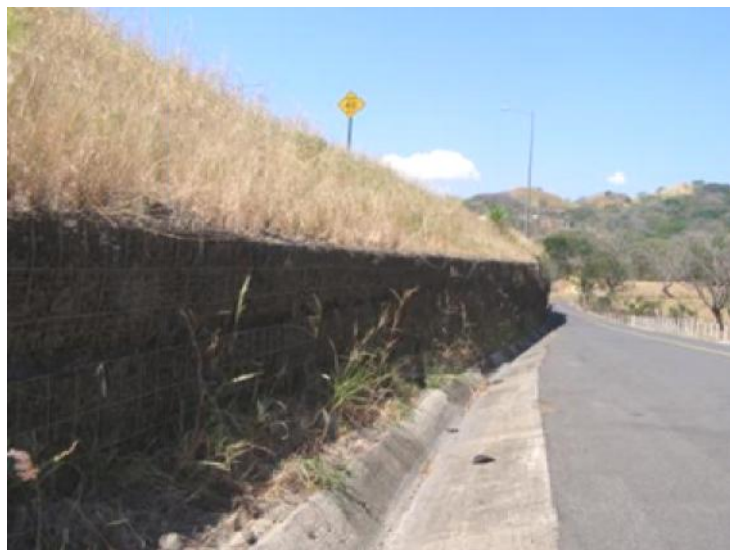
Figura 35 Muro mecánicamente estabilizado en la intersección hacia Balsa

Se recomienda considerar una protección para la fachada del muro para evitar que continúe la pérdida de suelo fino y que eventualmente se presenten asentamientos. Dar prioridad para prevenir mayor deterioro antes del inicio de las lluvias.

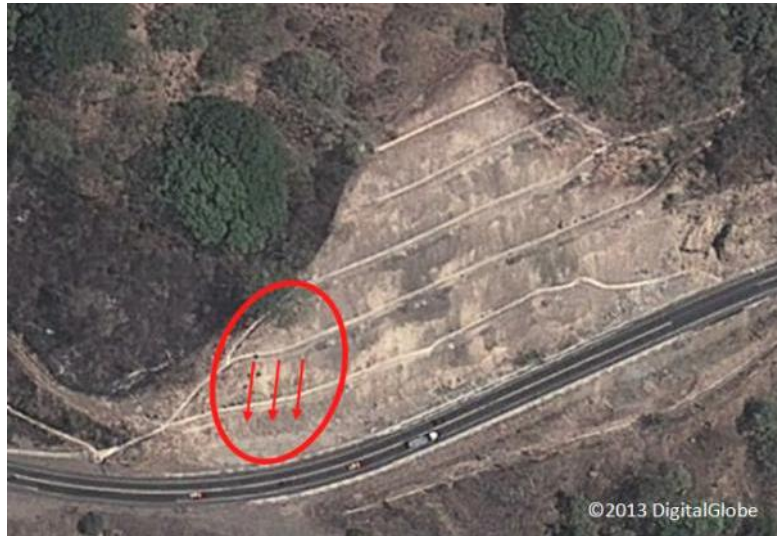
Talud de corte al lado derecho. Altura importante. El material original en este sitio corresponde con una brecha, con bloques de tamaño centimétrico hasta métrico envueltos en una matriz arcillosa. Este talud, se intervino con movimiento de tierras y drenajes horizontales. Continúa expuesto a agentes erosivos. La siembra de pasto realizada no ha sido suficiente para disminuir de manera efectiva el lavado de suelos finos. Varios tramos de cuneta presentan sedimentación. En el mes de noviembre del 2013 se observó una grieta y un desplazamiento del talud, tal como se aprecia en la figura 37 y 38. Este movimiento ha desplazado la cuneta, provocando que en este tramo haya perdido su capacidad de conducir el agua de manera efectiva. Es necesario considerar la implementación de un sistema de control de erosión efectivo, que logre brindar protección superficial al talud, se debe evitar mayor deterioro en el periodo de lluvias. Se recomienda realizar nuevos estudios que permitan establecer los factores de seguridad contra la falla por deslizamiento en la zona indicada del talud, así como las medidas requeridas para evitar que la falla continúe y afecte una porción mayor del talud.

Figura 37 Vista aérea del talud en PK 36+400. Se indica la zona y la dirección del deslizamiento observado.

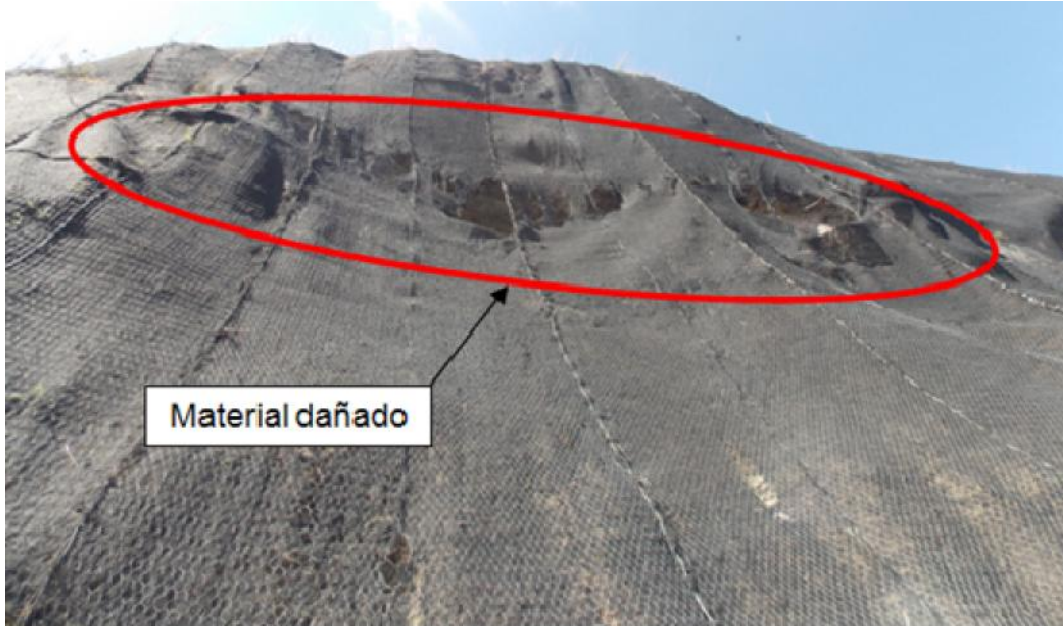
Figura 39 Talud con cubierta de protección dañada en el estacionamiento 37+500

Es necesario realizar una revisión de manera integral con el fin de valorar las obras necesarias para eliminar el riesgo de caída de material a la carretera.

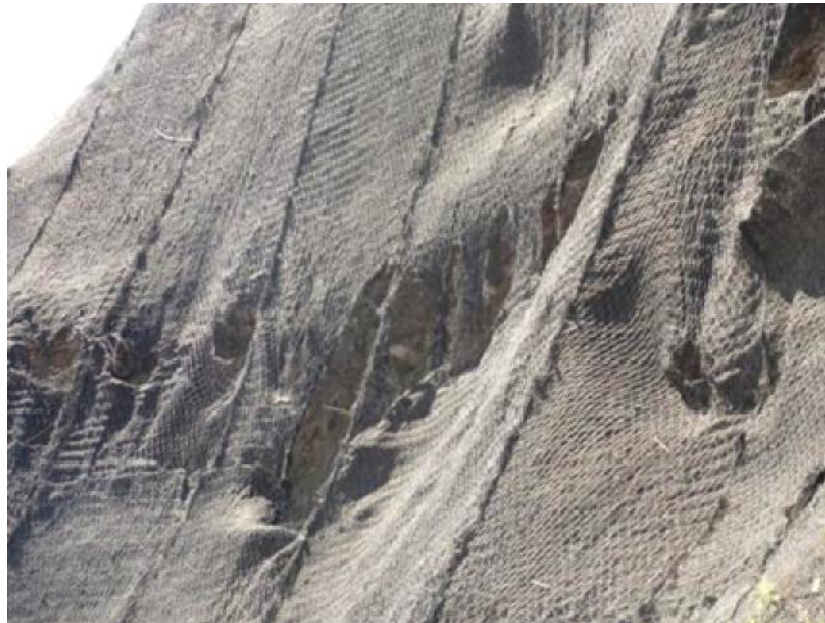
Figura 40 Detalle del deterioro en la cubierta de protección, zona media del talud.

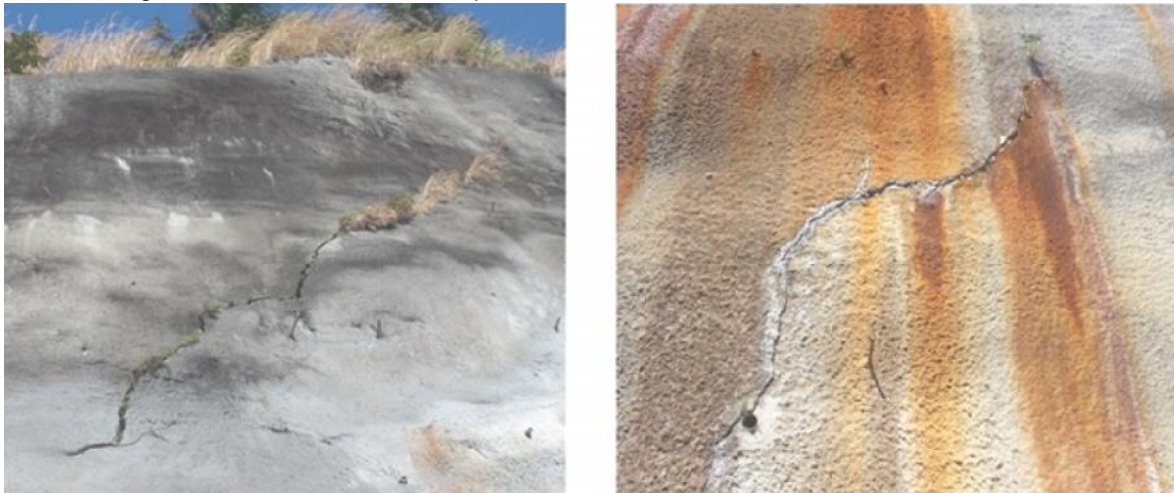
Figura 42 Talud lado derecho, detalle de grietas en el concreto lanzado. Dimensiones 1 - 3 m.

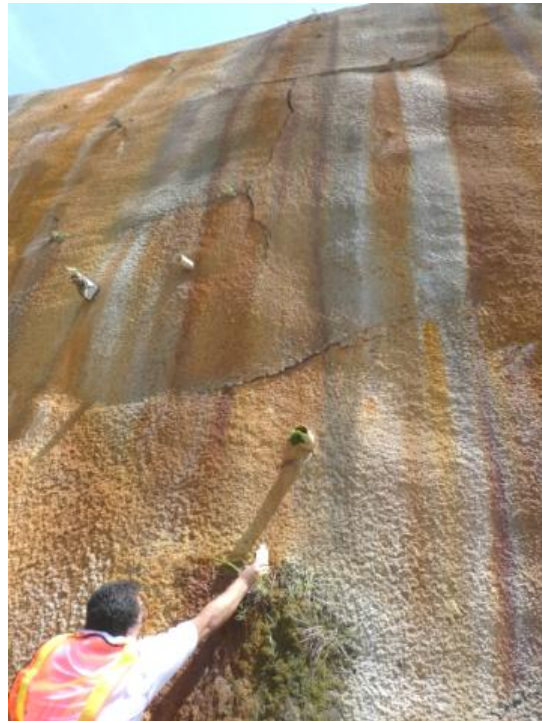
Figura 43 Toma de muestra de agua de drenaje de talud alterado y detalle de grietas en el talud.

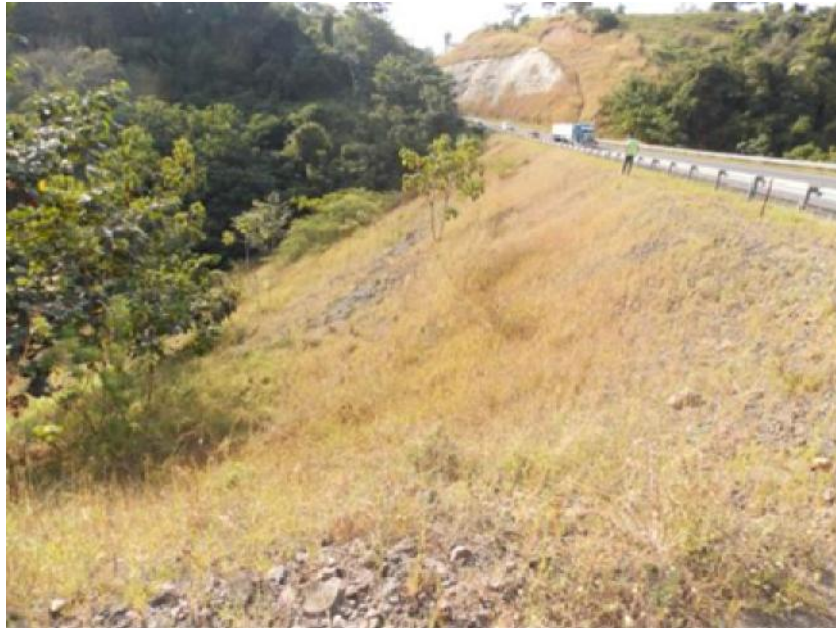
Figura 44 Relleno quebrada Lapas. LI en el sentido SJ – Caldera.

Se recomienda realizar inspecciones periódicas en las laderas del relleno y en la alcantarilla de la quebrada, con el fin de monitorear la condición superficial y además prevenir un deterioro de la alcantarilla que pueda afectar el relleno o la carretera

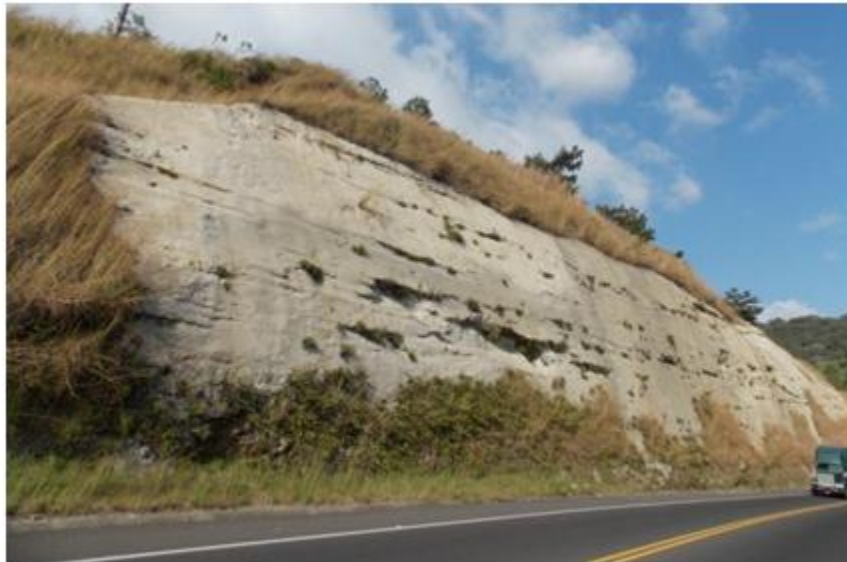
Figura 46 Estratos erosionados en el talud del punto N°6

Se recomienda realizar inspecciones periódicas para monitorear el comportamiento de estos taludes, haciendo énfasis en la detección de deterioros superficiales, grietas en la corona del talud o deslizamientos que puedan indicar una condición inestable.

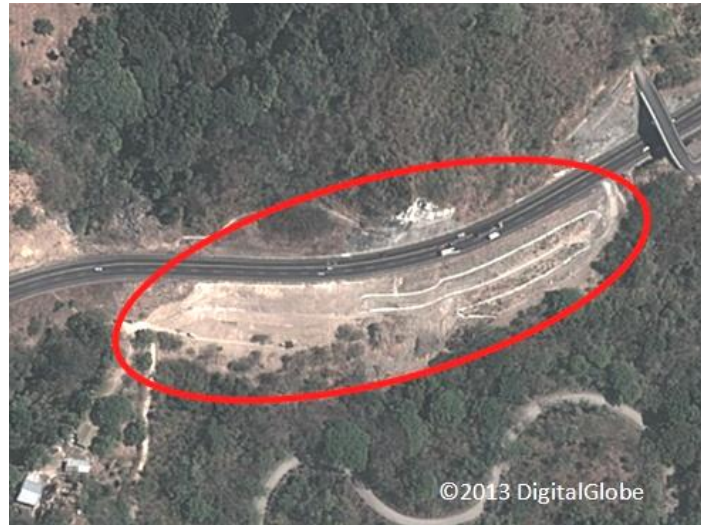
Figura 47 Vista aérea del talud en el kilómetro 44+500.

Se recomienda considerar la implementación de un sistema de control de erosión para prevenir el deterioro superficial por acción de la lluvia.

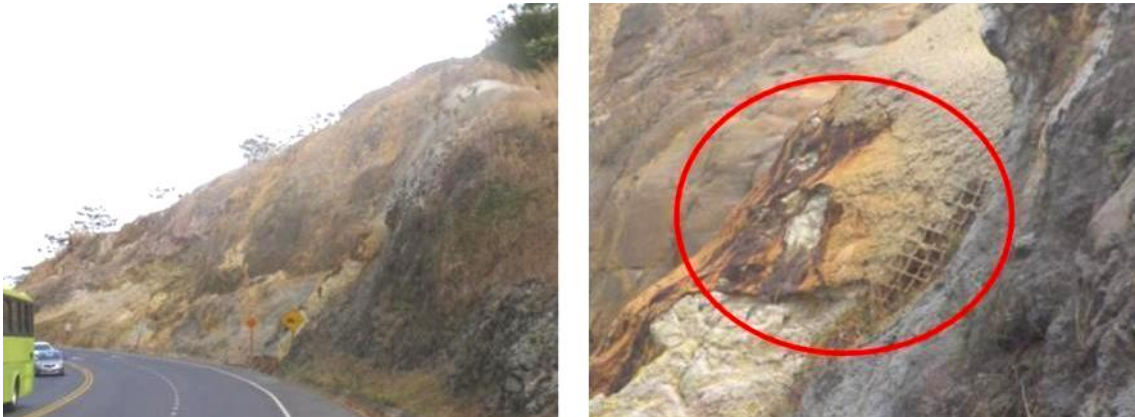
Figura 49 Talud de corte lado izquierdo. En la figura de la derecha se aprecia el deterioro que ha sufrido en varios puntos el concreto y el acero colocados en este talud.

Se recomienda realizar un estudio específico para este punto que permita determinar la necesidad de realizar una intervención que logre prevenir la caída de materiales en la vía y disminuir también el deterioro superficial

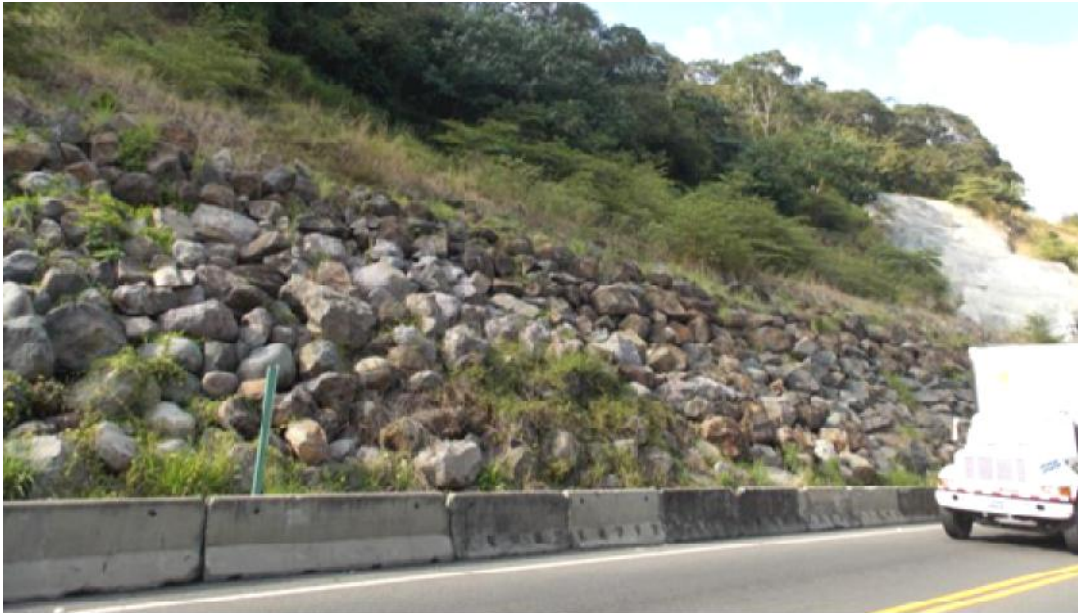
Figura 50 Vista parcial del enrocado construido en el 46+000.

Se recomienda realizar inspecciones periódicas que permitan identificar movimientos en el enrocado que alerten de un acomodo o desprendimiento que comprometa la seguridad de los usuarios de la vía. Se recomienda no permitir el crecimiento de árboles sobre el enrocado. Durante la estación lluviosa mantener vigilancia sobre el comportamiento de los drenajes, con el fin de determinar si trabajan en el alivio de las presiones hidrostáticas dentro del talud.

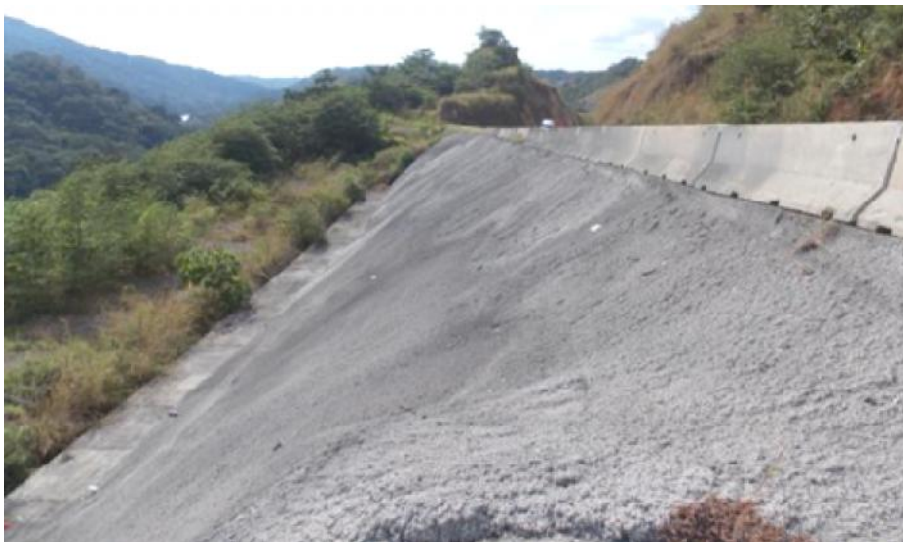
Figura 51 Vista del talud de corte al lado izquierdo del PK 46+300.

Se recomienda inspeccionar periódicamente la condición del concreto, dando énfasis a la identificación temprana de deterioros, grietas o pérdida de finos que alerten sobre una falla en la obra que comprometa su estabilidad o la estabilidad de la carretera.

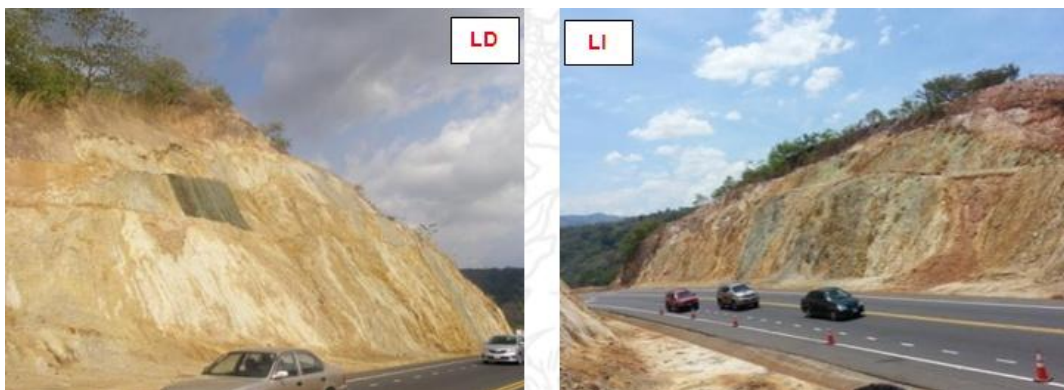
Figura 55 Alteración hidrotermal en los taludes de corte derecho e izquierdo del estacionamiento 48+000

Se recomienda realizar estudio para valorar una intervención que prevenga la caída de materiales en la vía y disminuir también el deterioro superficial. Para todas las soluciones que se planteen tomar en cuenta los efectos de la alteración hidrotermal del sitio.

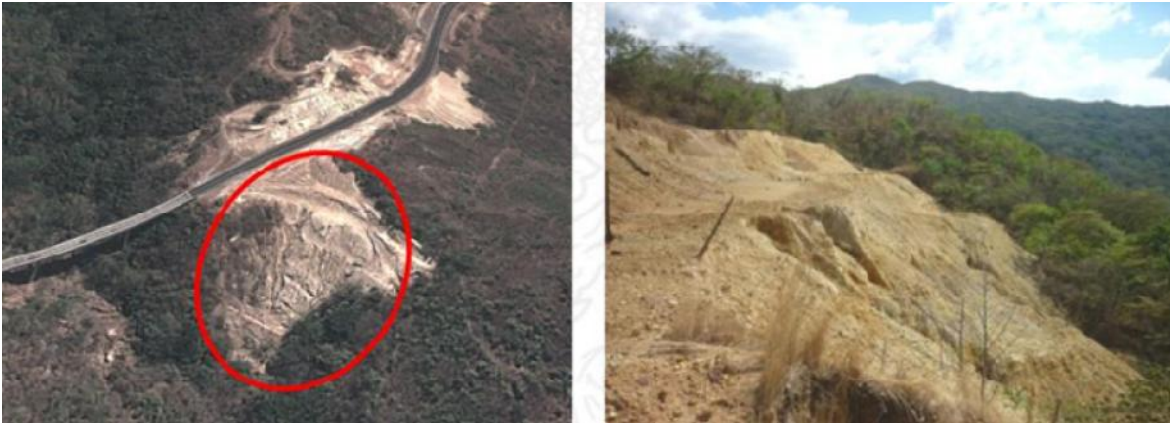
Figura 56 Estacionamiento 48+100. Izquierda: Vista aérea del relleno. Derecha: Se aprecian las cárcavas producto del lavado del suelo depositado en el lugar.

Se recomienda considerar obras para evitar el lavado de materiales hacia el cauce principal de la Quebrada Salitral, dar prioridad por cercanía del inicio de la estación lluviosa.

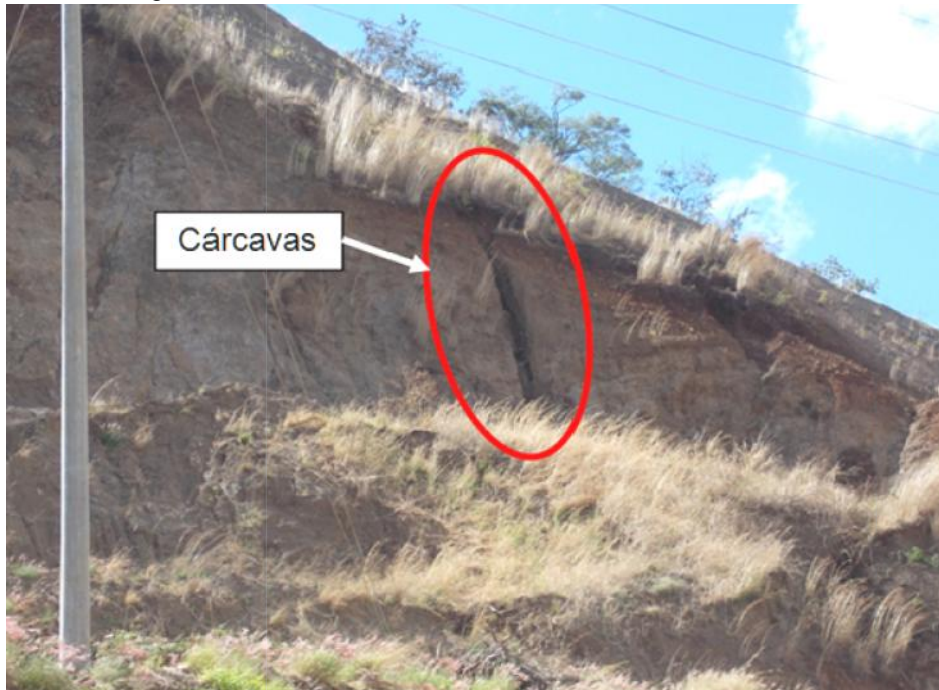
Figura 61 Cárcavas y deterioro superficial presente en el talud de corte lado izquierdo, Radial Atenas.

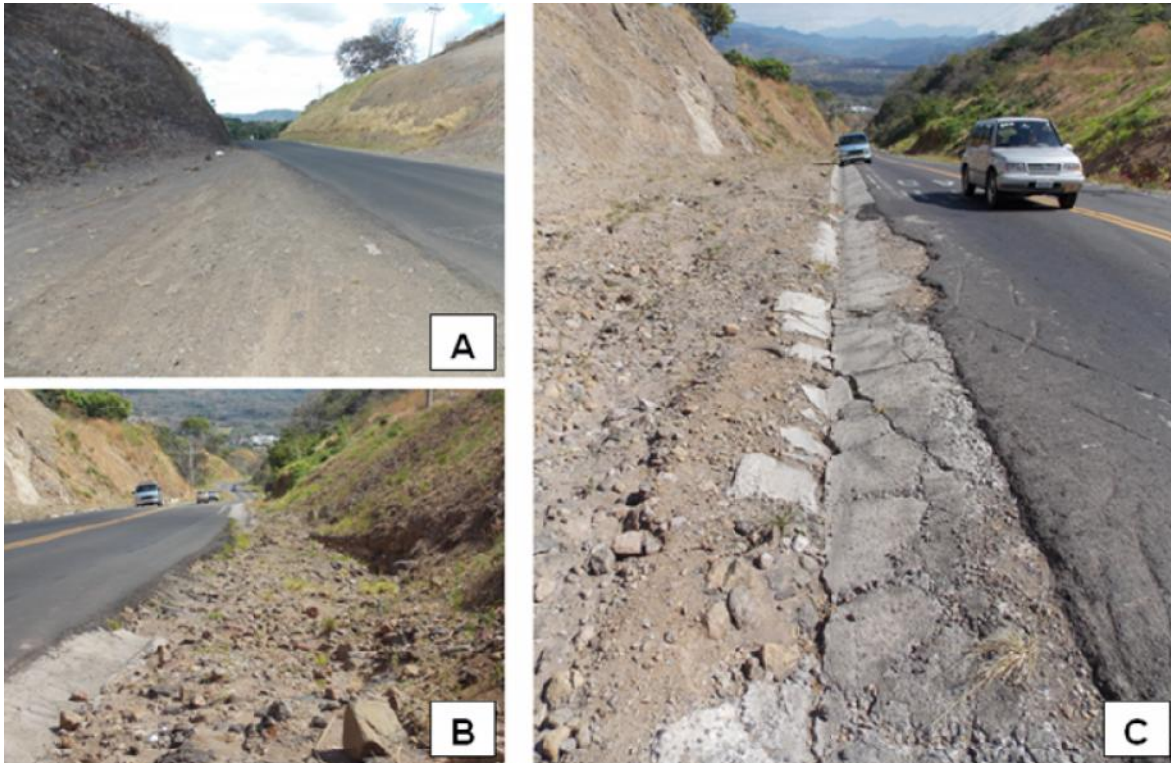
Figura 62 A) y B) Ausencia de cuneta en el costado izquierdo de este tramo de la Radial, sentido Ruta 27 – Atenas. C) Cuneta lateral, señalización horizontal y pavimento deteriorados por el paso de maquinaria pesada en el costado derecho de la Radial Atenas.
