Proyecto: LM-PI-UP-PN12-2016

EVALUACIÓN DE LA CONDICIÓN DEL PUENTE SOBRE EL RÍO AGUAS CLARAS RUTA NACIONAL No. 32

Preparado por:
**Unidad de Puentes
 LanammeUCR**

San José, Costa Rica
 13 de junio, 2016

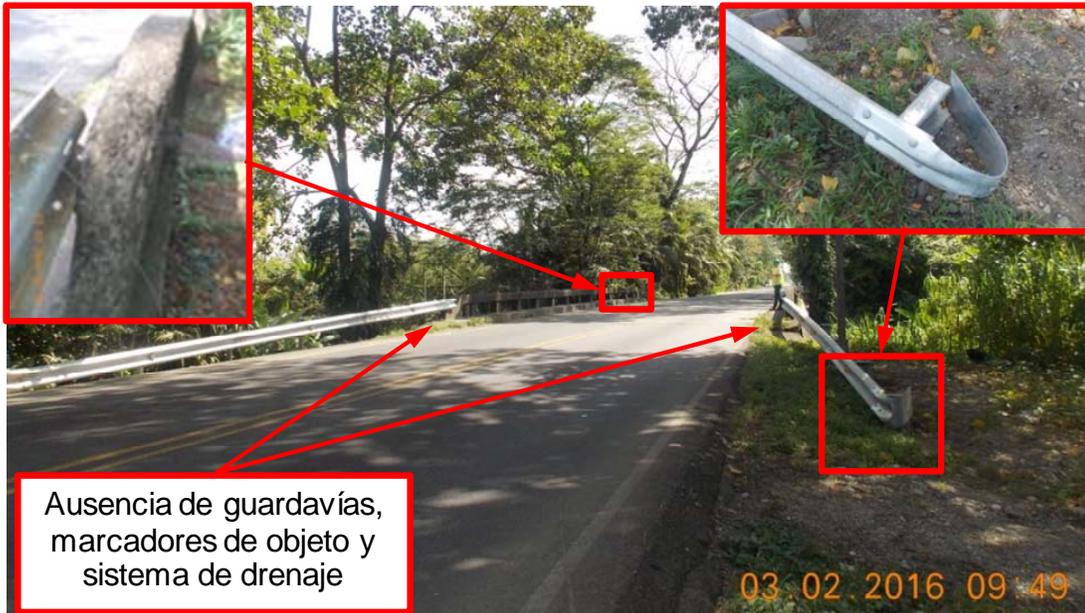
2.2. Sistema de contención vehicular de los accesos	<p>Los guardavías no estaban anclados al pretil rígido del puente ni al terreno en las terminaciones (Ver Figura 1). Adicionalmente el número de elementos verticales de soporte (postes) eran insuficientes (Ver Figura 1).</p> <p>Las deficiencias descritas aumentan el riesgo de un funcionamiento inadecuado en caso de colisión vehicular en esa zona (Ver Figura 1).</p>	2	2	<p>Anclar adecuadamente los guardavías al pretil rígido del puente y al terreno en las terminaciones, de acuerdo con las especificaciones del fabricante y las especificaciones incluidas en el Manual SCV (Valverde, 2011).</p>

Figura 1. Pretiles rígidos del puente dañados por colisión, ausencia de marcadores de objeto y sistema de drenajes, y detalles constructivos inadecuados de guardavías en ambos accesos. Caso del acceso 1.

3. Reparar los daños por colisión observados en los pretilos rígidos de los accesos. En caso de que se decida rehabilitar o intervenir la losa de concreto, realizar una evaluación detallada para verificar si la barrera vehicular del puente cumple con las especificaciones para barreras de contención vehicular de AASHTO LRFD 2014, con el fin de decidir si se debe sustituir, rehabilitar a una barrera que cumpla con las especificaciones o si sólo se deben reparar los daños por colisión observados.

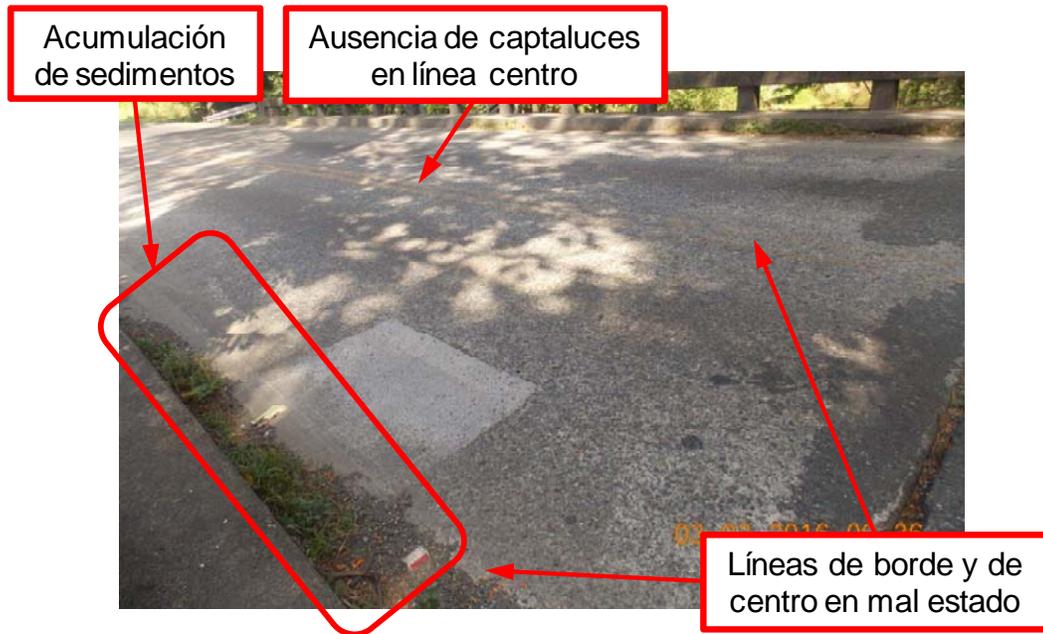
3.2. Bordillos y sistema de drenaje del puente	Se observó acumulación de sedimentos en los bordillos del puente (ver Figura 2), lo cual aumenta el riesgo de acumulación de agua sobre la superficie, lo cual podría provocar el hidropneumático de los vehículos. La longitud de los ductos de salida del sistema de drenaje era insuficiente según las recomendaciones de AASHTO LRFD. 2014 (ver Figura 3). La descarga directa de agua sobre elementos estructurales aumenta su vulnerabilidad al deterioro.	1	1	Limpiar los bordillos y ductos de drenaje del puente y establecer un programa de mantenimiento rutinario donde se incluya su limpieza periódica. Evaluar la necesidad de colocar extensiones en las salidas de los orificios de drenaje de la superestructura que cumplan con los requerimientos de la sección 2.6.6.4 de AASHTO LRFD 2014.

Figura 2. Estado de conservación deficiente de la señalización así como acumulación de sedimentos en los bordillos.

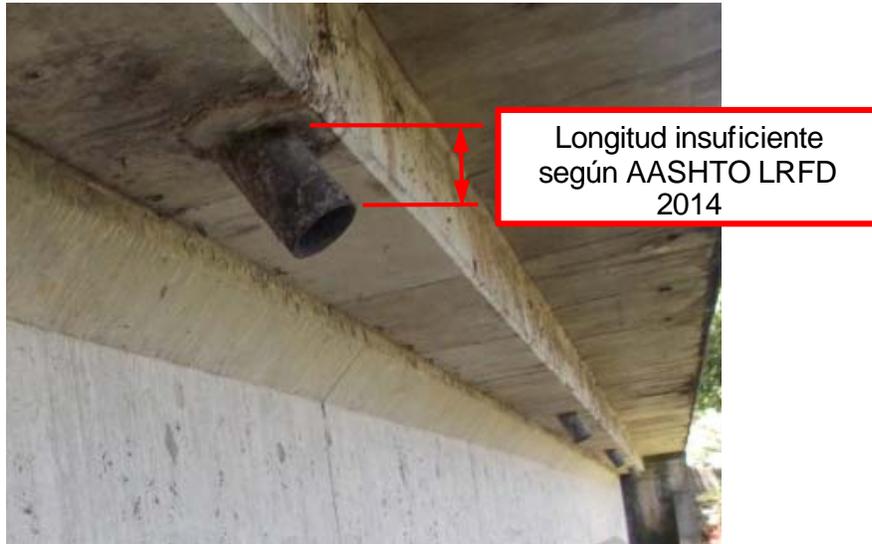
Figura 3. Longitud insuficiente de los ductos de drenaje según los requerimientos de la sección 2.6.6.4 del AASHTO LRFD 2014.

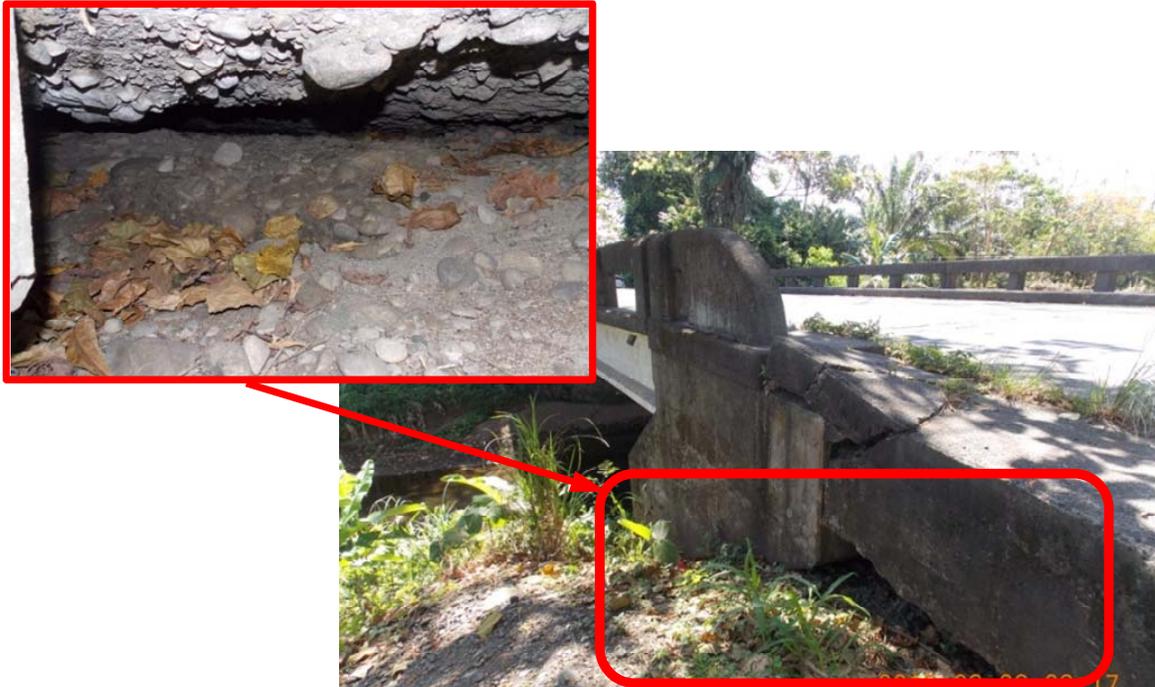
3.4. Superficie de rodamiento de los accesos	No se apreciaron problemas.	0	1	No hay recomendaciones.
3.5. Rellenos de aproximación y taludes de accesos	<p>En ambos accesos se identificó pérdida del material del relleno de aproximación en los taludes laterales y en los taludes al frente de los bastiones (Ver el punto 5.3. <i>Cimentaciones</i>), siendo el caso más crítico el del acceso 1 (Ver Figura 5).</p> <p>La pérdida de material de los rellenos de aproximación aumenta el riesgo de daños a las losas de aproximación.</p>	2	3	<p>Restituir el relleno de aproximación y conformar los taludes de manera tal que se evite la pérdida de material. Revisar el estado de las losas de aproximación para determinar las acciones a seguir.</p> <p>Ver recomendaciones de 3.7. <i>Sistema de drenaje de os accesos</i>.</p> <p>Ver recomendaciones de 5.3. <i>Cimentaciones</i>.</p>

Figura 5. Pérdida de material del relleno de aproximación del acceso 1.

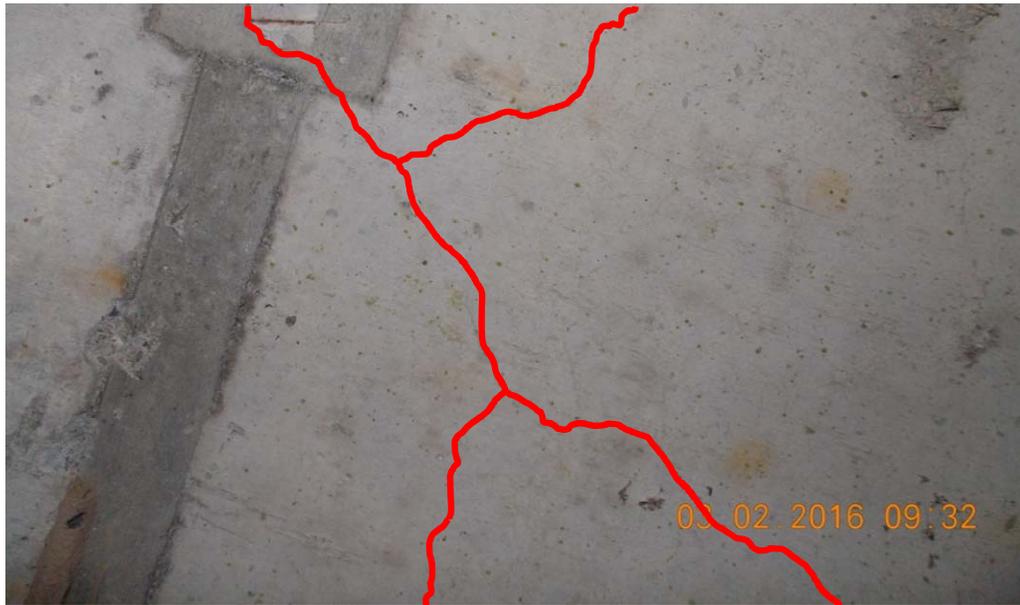
Elementos	Observaciones	GD	CE	Recomendaciones
4.1. Tablero (losa de concreto).	<p>La superficie inferior de la losa presentaba agrietamiento generalizado en dos direcciones con un ancho de grieta menor a 0,2mm y con intervalos menores a 50cm (ver Figura 6). La superficie superior de la losa presentaba desgaste superficial y una alta incidencia de desprendimientos del agregado grueso del concreto (Ver figura 7). Se evidenció una abertura superior de las juntas de construcción de más de 1,50mm en algunos casos (ver Figura 8). En la zona inferior sureste de la losa se observó una reparación aún con la formaleta de madera la cual evidenciaba humedad (Ver Figura 9).</p> <p>El agrietamiento observado y el deterioro superficial de las juntas de construcción aumenta la vulnerabilidad a que el daño progrese en ambas superficies (superior e inferior) y aumenta el riesgo de deterioro del acero de refuerzo de la losa.</p>	1	3	<p>Realizar una evaluación estructural y sísmica del puente para determinar entre otros análisis, la necesidad de sustituir o no la losa.</p> <p>En caso de que se decida no sustituir la losa, se recomienda llevar a cabo una intervención de la misma que tome en cuenta su estado de deterioro.</p> <p>Remover la formaleta del extremo sureste para verificar el estado de la reparación efectuada en la losa y de acuerdo a lo observado tomar las acciones en caso de ser necesario.</p>

Figura 6. Agrietamiento en ambas direcciones con un ancho de grieta menor a 0,2mm y con intervalos menores a 50cm observado en la superficie inferior de la losa de concreto.

2. En caso de que como resultado de la evaluación de capacidad estructural y sísmica del puente se decida no sustituir la losa, se recomienda llevar a cabo una intervención de la misma que tome en cuenta su estado de deterioro. Remover la formaleta del extremo sureste para verificar el estado de la reparación efectuada en la losa y de acuerdo a lo observado tomar las acciones en caso de ser necesario.

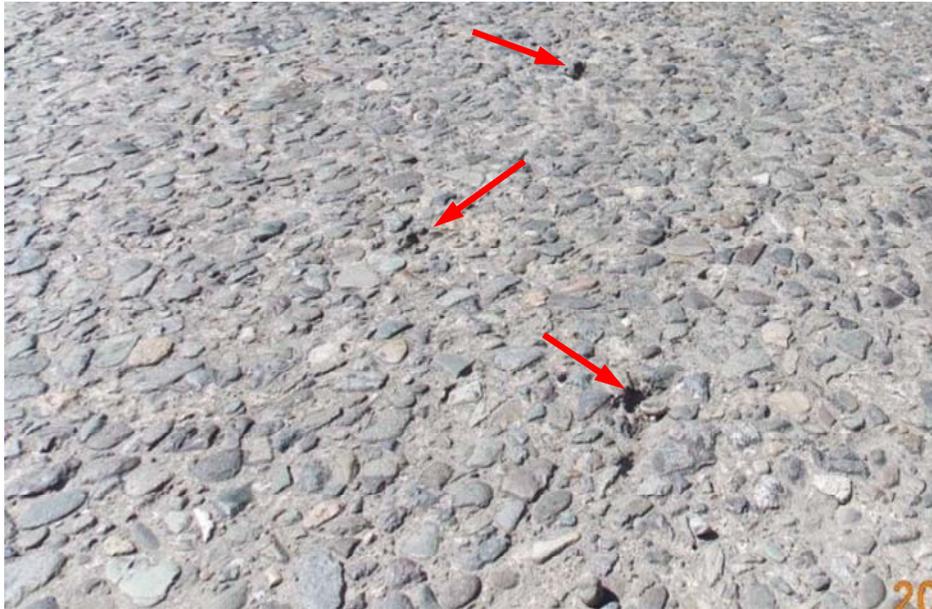
Figura 7. Desgaste superficial de losa de concreto así como desprendimientos del agregado grueso del concreto señalados en rojo.

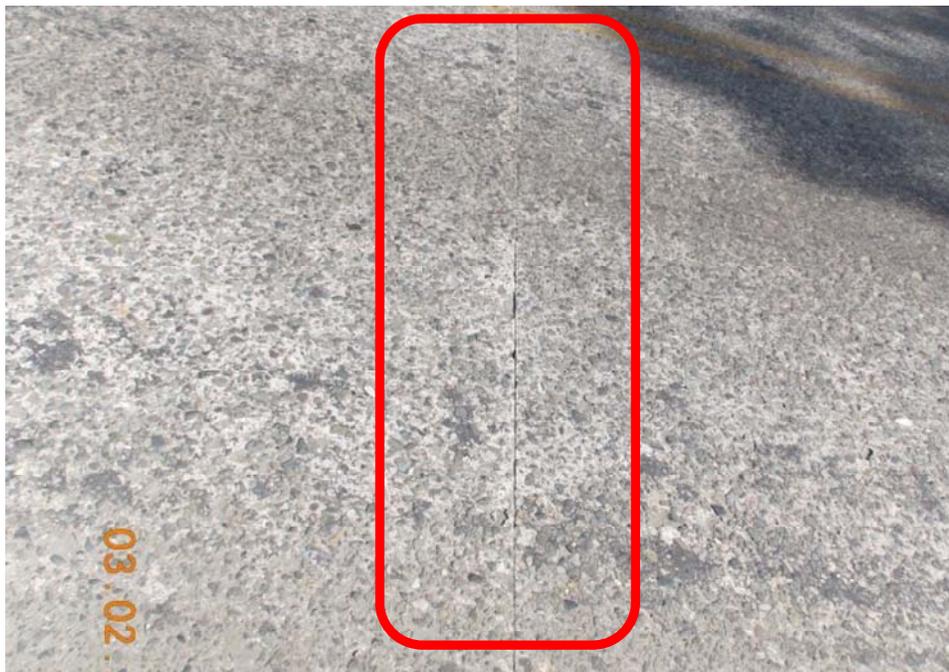
Figura 8. Abertura superior de más de 1,50mm de las juntas de construcción.

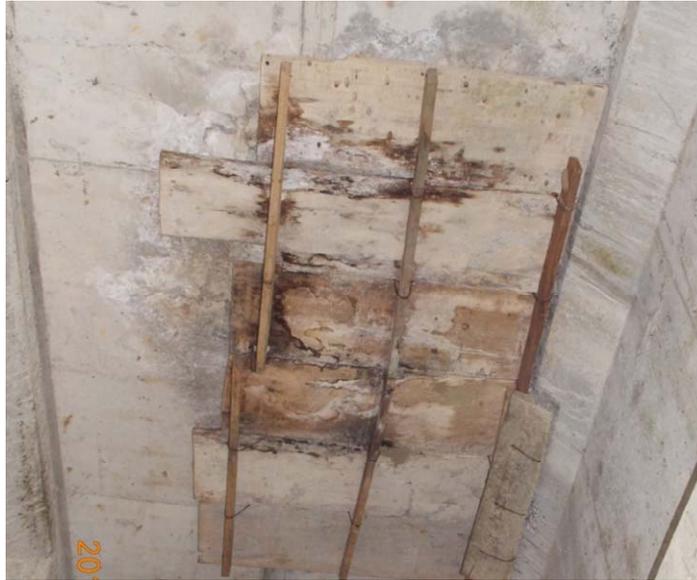
Figura 9. Reparación de la losa en el extremo sureste cuya formaleta evidencia humedad.

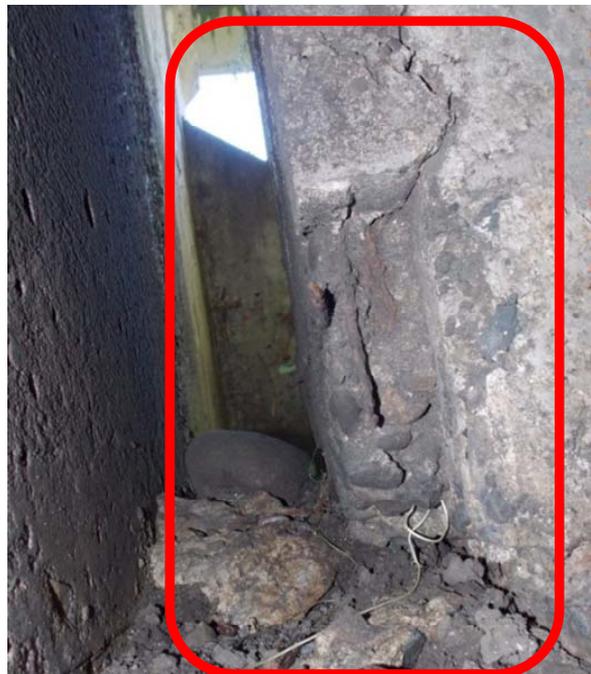
4.2. Vigas principales de concreto	<p>En el extremo este de varias de las vigas principales de concreto se observaron desprendimientos de concreto y corrosión del acero de refuerzo (Ver Figura 10).</p> <p>La condición descrita para aumenta la vulnerabilidad al deterioro del acero de refuerzo.</p>	1	3	Realizar la reparación del daño observado.

Figura 10. Desprendimiento de concreto y corrosión de acero de refuerzo en extremo de viga principal.

15. Evaluar la necesidad de construir un sistema de drenaje en los accesos acorde con las condiciones de precipitación del lugar.
16. Realizar la reparación del desprendimiento de concreto y corrosión del acero de refuerzo observado en el extremo este de varias de las vigas principales de concreto.

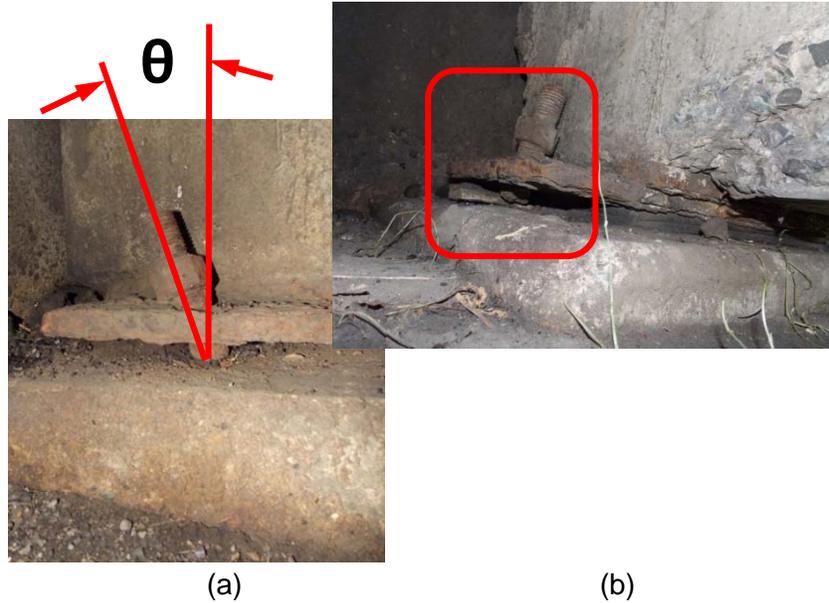
ELEMENTOS	OBSERVACIONES	GD	CE	RECOMENDACIONES
5.1. Apoyos en bastiones	<p>En la mayoría de los apoyos se observó deformación permanente (rotación) de los pernos siendo el caso más crítico el de los pernos del bastión B2 (Ver Figura 11), que precisamente son los apoyos fijos del puente. Esta deformación se vió también reflejada en los bordillos de seguridad de ambos accesos, los cuales evidenciaron daños por aplastamiento del concreto así como deflexión excesiva (Ver Figura 12). Adicionalmente ambos bastiones evidenciaron rotación, siendo el caso más crítico el del bastión B2 (Ver Figura 13). Los daños descritos son evidencia de daños debido a la componente longitudinal sísmica.</p> <p>Las zonas de los apoyos mostraban acumulación de sedimentos y desechos sólidos (Ver Figura 11 y 14).</p> <p>Las placas de acero así como los pernos de los apoyos mostraban corrosión y en algunos casos el estado de deterioro era severo incluyendo pérdida importante de la sección transversal (Ver Figura 11(b)).</p> <p>Las almohadillas elastoméricas de los apoyos mostraban deterioro (Ver Figura 11). La humedad constante en la zona de apoyos acelera el proceso de corrosión del acero de los elementos metálicos de anclaje y el deterioro de las almohadillas elastoméricas. El deterioro del material elastomérico y el estado avanzado de corrosión de las placas y pernos podría producir un mal funcionamiento del apoyo y generar esfuerzos que podrían conllevar a daños en la superestructura.</p>	2	4	<p>Realizar una evaluación de capacidad estructural y sísmica del puente con base en los requisitos de la especificación de diseño AASHTO LRFD 2014, los Lineamientos para Diseño Sismorresistente de Puentes (2013) y el Manual de rehabilitación sísmica FHWA (2006) para definir las medidas de intervención necesarias en el puente tomando en cuenta el comportamiento y daño observado.</p> <p>Se recomienda sustituir los apoyos por otros de desempeño igual o superior acorde con los requerimientos de diseño y ambientales del puente.</p> <p>Se recomienda limpiar los apoyos de la acumulación de sedimentos y de desechos sólidos a su alrededor.</p> <p>Ver la recomendación del punto 3.3 <i>Juntas de expansión</i>.</p>

Figura 11. Estado de deterioro y corrosión de los apoyos, así como deformación de los pernos de anclaje debido a la acción sísmica, caso del bastión B2: (a) Deterioro y deformación permanente del perno; (b) Pérdida completa de una longitud del perno.

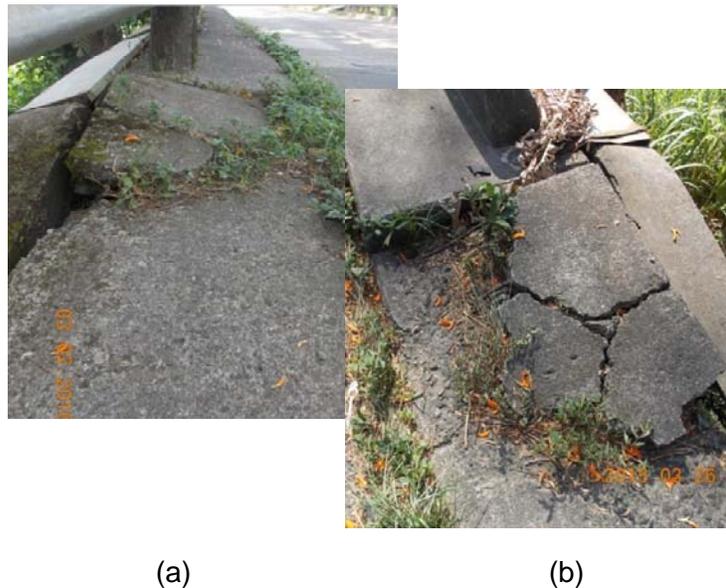
Figura 12. Evidencia de daño sísmico longitudinal en los accesos: (a) Acceso sureste; (b) Acceso suroeste.

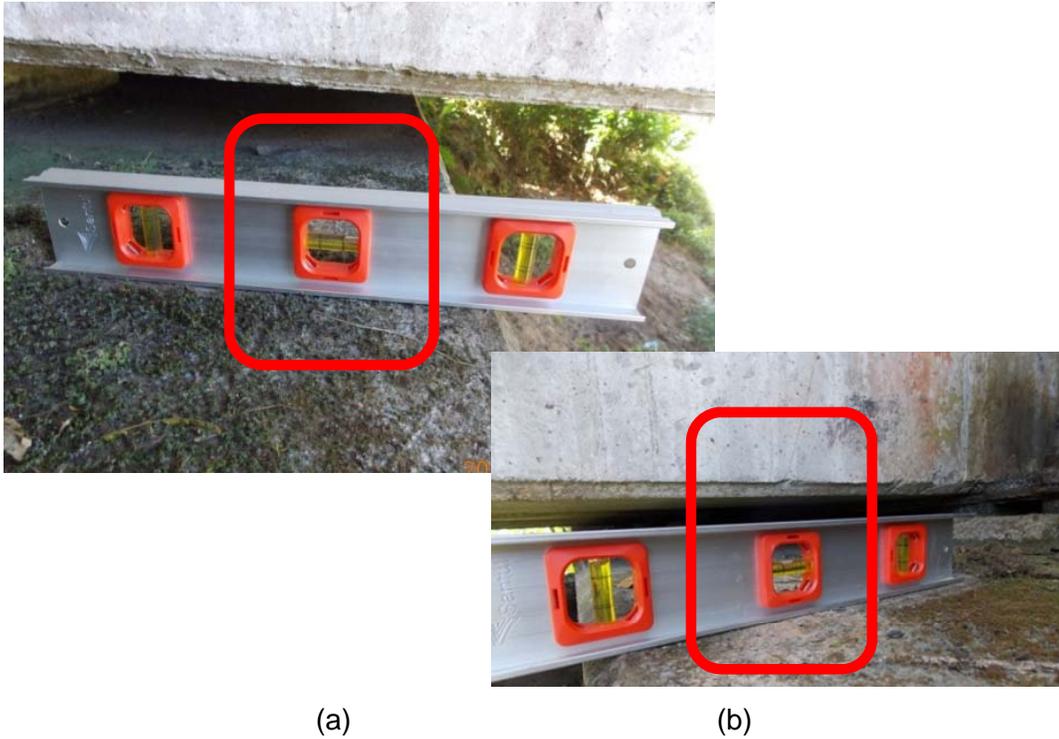
ELEMENTOS	OBSERVACIONES	GD	CE	RECOMENDACIONES
5.2. Bastiones y aletones	<p>En el bastión B1 se observó rotación del orden de 1° producto de la acción sísmica (Ver Figura 13(b)). En el caso del bastión B2 la rotación era más crítica con un valor mayor a 1° que coincide con la ubicación de los apoyos fijos del puente (Ver Figura 13(a)). La rotación observada en los bastiones aumenta su vulnerabilidad ante futuros eventos sísmicos y el riesgo de daño por la acción de las cargas de servicio. Ver 5.1 <i>Apoyos en bastiones</i>.</p> <p>Se observaron manchas de humedad por filtración de agua a través de las juntas de expansión así como acumulación de sedimentos y desechos sólidos (Ver Figuras 14 y 15). El contacto constante de los bastiones con la humedad podría acelerar su deterioro.</p>	2	4	<p>Realizar una evaluación estructural y sísmica del puente para determinar entre otros análisis, la necesidad de intervenir los bastiones tomando en cuenta la rotación observada.</p> <p>Realizar las mejoras indicadas en el punto 3.3 <i>Juntas de expansión</i>.</p>

Figura 13. Rotación de ambos bastiones: (a) Bastión B2 el cual es el caso más crítico; (b) Bastión B1 con rotación de aproximadamente 1°.

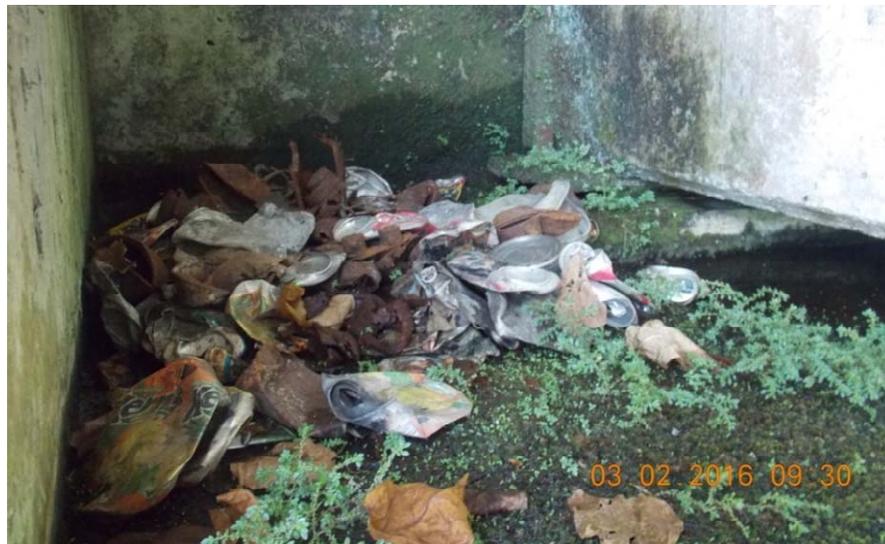
Figura 14. Acumulación de humedad y desechos sólidos, caso del bastión 2 (B2).

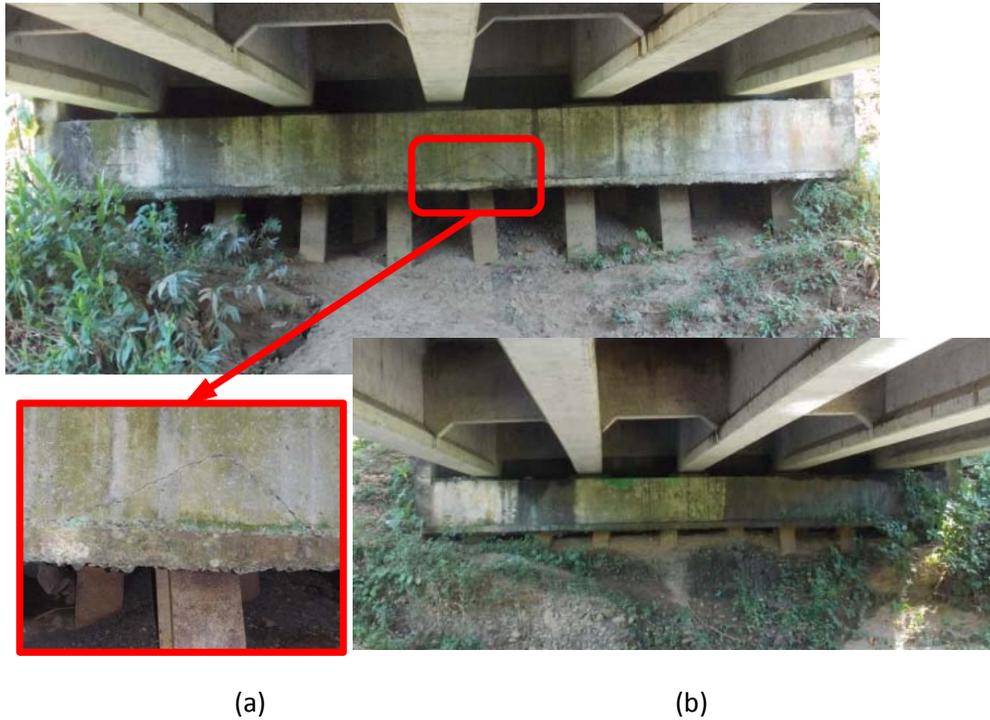
5.3. Cimentaciones	<p>Las cimentaciones de ambos bastiones presentaban socavación y pilotes expuestos, siendo el caso más severo el del bastión B1 (Ver Figuras 15 y 16). Además, el bastión B1 presentaba agrietamiento en una de las interfases pilote-bastión (Ver figura 15). Ver 5.1 <i>Apoyos en bastiones</i> y 5.2 <i>Bastiones y aletones</i>.</p> <p>Los pilotes son de acero y al estar expuesto evidenciaban corrosión (Ver Figura 16.)</p> <p>La exposición de las cimentaciones disminuye su capacidad de soporte, viéndose comprometida la estabilidad del bastión y por ende de toda la estructura.</p> <p>La exposición de los pilotes de acero aumenta su vulnerabilidad a la corrosión lo cual en el tiempo aumenta el riesgo de pérdida importante de sección transversal y por lo tanto de capacidad.</p>	2	4	<p>Realizar una evaluación hidrológica-hidráulica del puente para determinar entre otros análisis, la necesidad de intervenir las cimentaciones tomando en cuenta su vulnerabilidad a la socavación.</p> <p>Independientemente del grado de intervención que se decida realizar en las cimentaciones, se recomienda que de inmediato se repare el grado de socavación observado para evitar que este siga avanzando, procurando no reconstruir la vulnerabilidad actual a la socavación. Ver la recomendación del punto 5.2 <i>Bastiones y aletones</i>.</p>

Figura 15. Manchas de humedad y socavación de las cimentaciones: (a) Bastión B1 con detalle de grieta en conexión pilote-bastión; (b) Bastión B2.

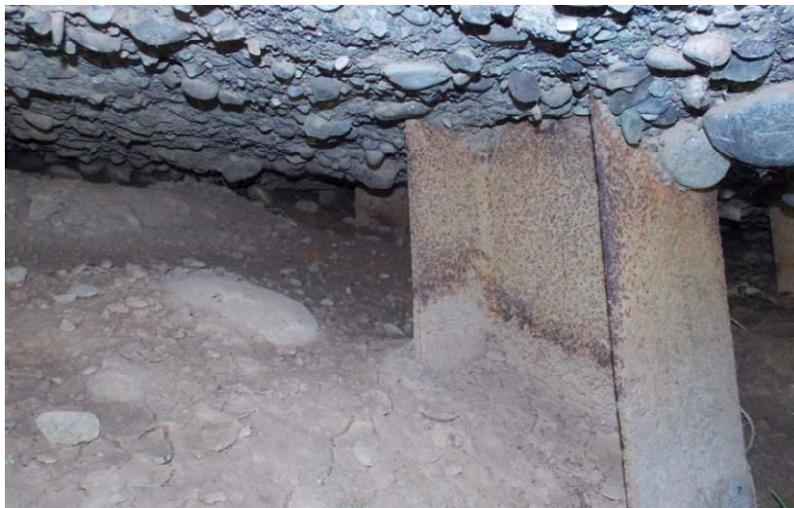
Figura 16. Detalle nivel de socavación y de pilote expuesto con corrosión, caso del bastión B1.
