Programa de Infraestructura del Transporte (PITRA)

Informe: LM-PI-UP-PN15-2016

EVALUACIÓN DE LA CONDICIÓN DEL PUENTE SOBRE EL RÍO DOS VUELTAS RUTA NACIONAL No. 32

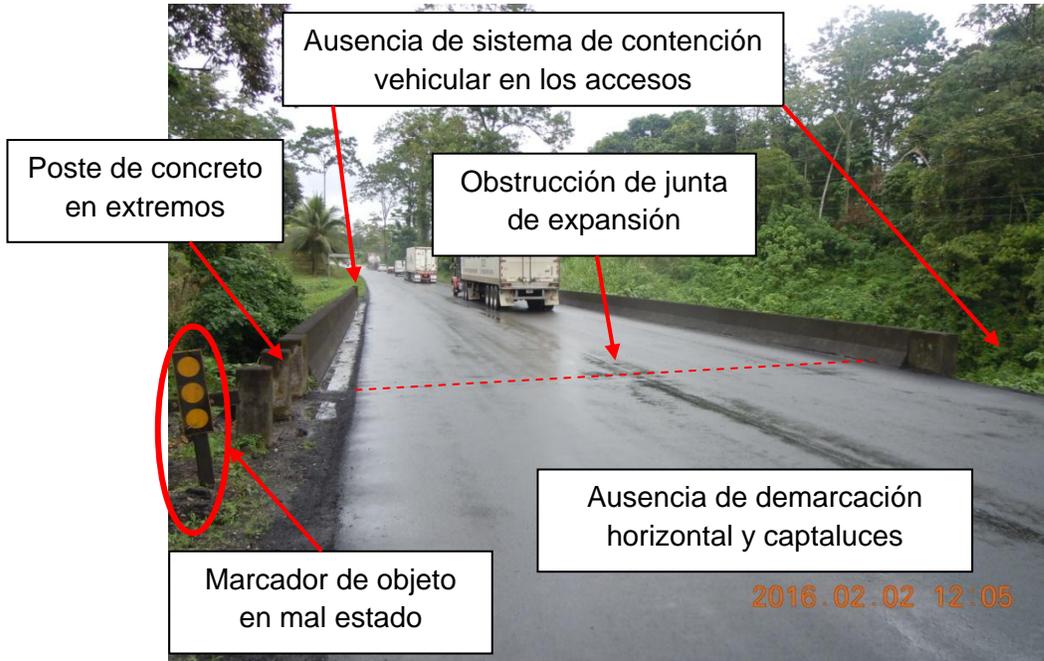
ELEMENTOS	OBSERVACIONES	GD	FCF	RECOMENDACIONES
3.3. Juntas de expansión	<p>La superficie de rueda asfáltica pasa sobre las juntas de expansión ubicadas sobre ambos bastiones. (ver Figura 1 y Figura 2). Esta situación obstruye el funcionamiento de las juntas que podría reducir su capacidad de movimiento.</p> <p>Se observó un ambiente húmedo en las vigas cabecal de ambos bastiones debido al ingreso de agua a través de las juntas de expansión, lo cual podría evidenciar el deterioro del sello y del material de relleno (ver Figura 8 y Figura 12)</p> <p>El ingreso constante de agua por las juntas de expansión y mantiene húmeda la parte superior de la subestructura, lo cual podría acelerar su deterioro.</p>	3	3	<p>Remover las capas de asfalto colocadas sobre las juntas de expansión.</p> <p>Sustituir las juntas por otras de desempeño igual o superior acorde con los requerimientos de diseño del puente.</p> <p>Ver recomendaciones en 3.1. <i>Superficie de rodamiento.</i></p>

Figura 1. Deficiencias en seguridad vial encontradas en el puente y obstrucción de junta de expansión.

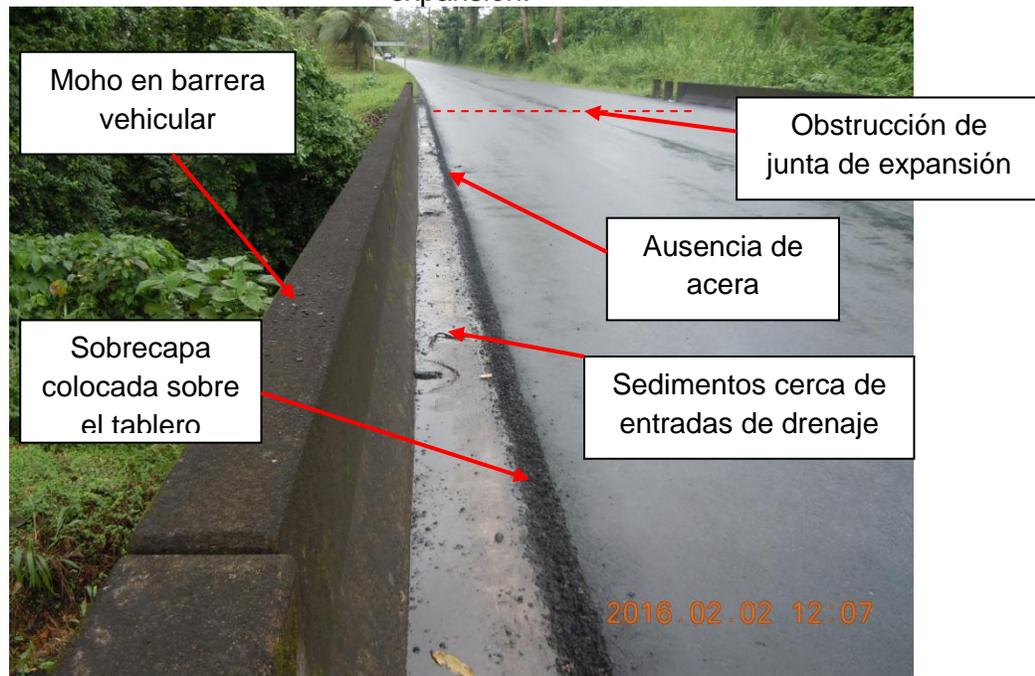
2.3. Aceras y sus accesos	El puente no contaba con aceras ni con bordillos de seguridad (ver Figura 2). Sin embargo, no se tiene información si existe necesidad de aceras en la zona .	2	2	Evaluar mediante un estudio de tránsito la necesidad de construir una acera en el puente y en los accesos para el tránsito peatonal que cumpla con los requisitos de la Ley 7600.

ELEMENTOS	OBSERVACIONES	GD	FCF	RECOMENDACIONES
3.1. Superficie de rodamiento del puente	<p>El puente tiene una superficie de rodamiento de asfalto (ver Figura 2). En los planos de diseño del puente se especifica una consideración de carga unitaria para una superficie de rodamiento futura de 90 kg/m², la cual correspondería aproximadamente a una sobrecapa de 40 mm de espesor, utilizando el peso unitario especificado para una superficie de rodamiento bituminosa en el artículo 3.5.1 de AASHTO LRFD 2014 (AASHTO, 2014).</p> <p>Una superficie de rodamiento de espesor mayor a la considerada en el diseño aumenta la carga muerta sobre el puente y reduce la capacidad de carga viva que puede transitar sobre el puente.</p>	2	2	<p>Verificar que la superficie de ruedo colocada sobre el puente no sobrepasa la carga de 90 kg/m² especificada en los planos.</p> <p>En caso de que la superficie de ruedo sobrepase la carga especificada se recomienda removerla.</p> <p>Si se requiere colocar de nuevo una superficie de ruedo asfáltica se recomienda controlar el espesor para evitar la sobrecarga de la estructura y evitar colocar asfalto sobre las juntas de expansión.</p>

3.2. Bordillos y sistema de drenaje del puente	<p>Se observaron algunos sedimentos, cerca de la entrada de los ductos de drenaje de la superestructura (ver Figura 6), los cuales, aún no estaban obstruyendo estos elementos.</p> <p>La longitud de los ductos de salida del sistema de drenaje es insuficiente según las recomendaciones de AASHTO LRFD (AASHTO, 2014).</p> <p>Los efectos de una insuficiente longitud se constatan con evidencia de descarga directa de agua sobre las vigas principales (ver Figura 2 y Figura 6), lo cual contribuye a su deterioro.</p>	2	2	<p>Limpiar los bordillos y ductos de drenaje del puente y establecer un programa de mantenimiento rutinario donde se incluya su limpieza periódica.</p> <p>Evaluar la necesidad de colocar extensiones en las salidas de los orificios de drenaje de la superestructura que cumplan con los requerimientos de la sección 2.6.6.4 de AASHTO LRFD (AASHTO, 2014).</p>

Figura 2. Moho en barrera, ausencia de acera, sedimentos en entradas de drenajes y sobrecapa asfáltica que obstruye las juntas de expansión

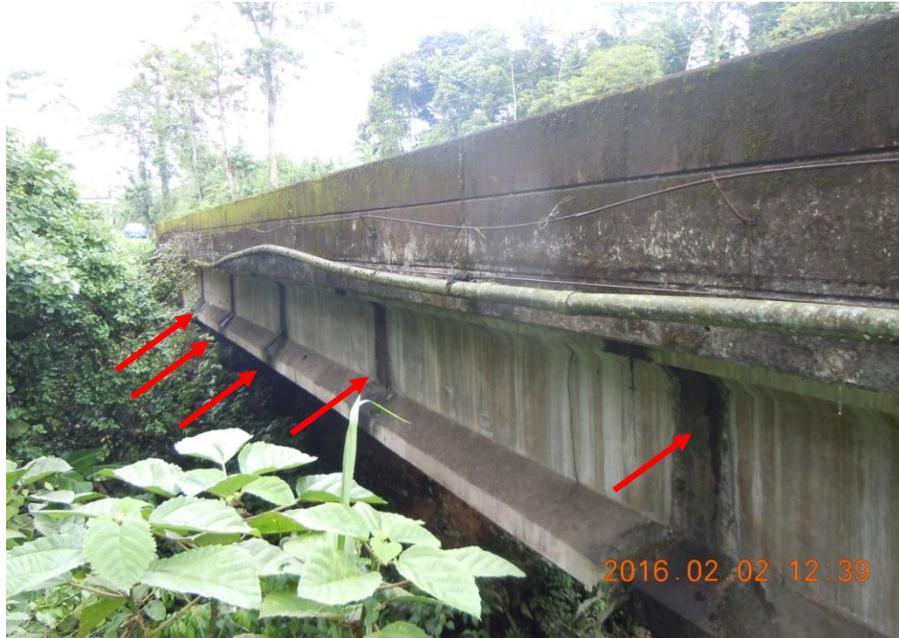
Figura 3. Ausencia de tubos de extensión en las salidas del sistema de drenaje que mantiene humedad y moho en las vigas principales.

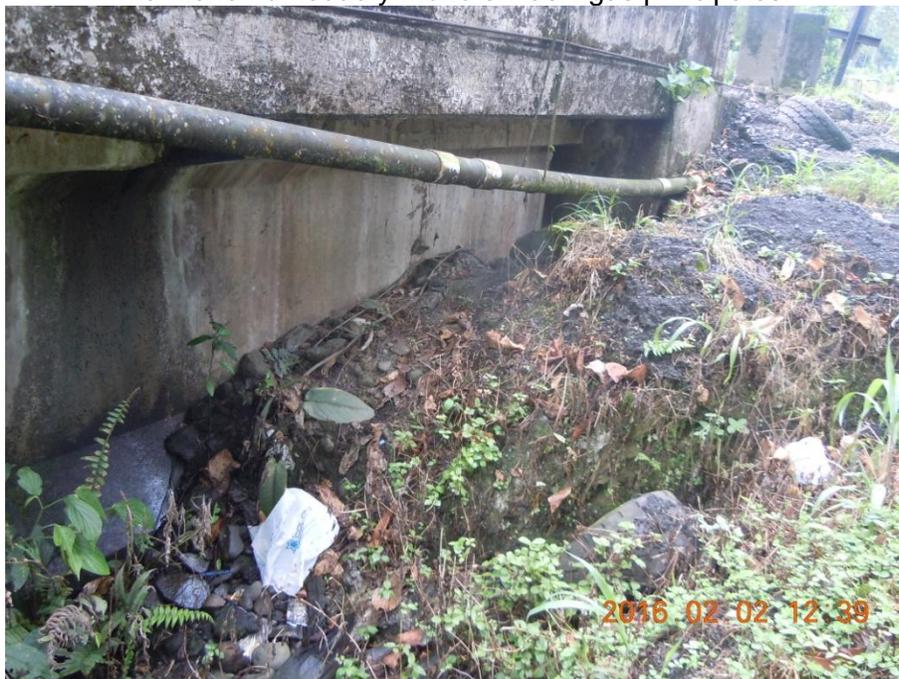
3.4. Superficie de rodamiento de los accesos	No se observaron daños en la carpeta asfáltica de ambos accesos.	0	1	Ninguna
3.5. Rellenos de aproximación y taludes de accesos	El relleno de aproximación en el acceso 1 (hacia Limón) interactúa con la superestructura y los apoyos del puente, lo cual, podría propiciar la corrosión de los apoyos y el posible desarrollo de fuerzas de empuje en el sentido perpendicular al tránsito para las que el puente no fue diseñado.	1	2	Remover el terreno del acceso que está en contacto con las vigas y los apoyos del puente.

Figura 4. Interacción del relleno de aproximación del acceso 1 con la superestructura del puente.

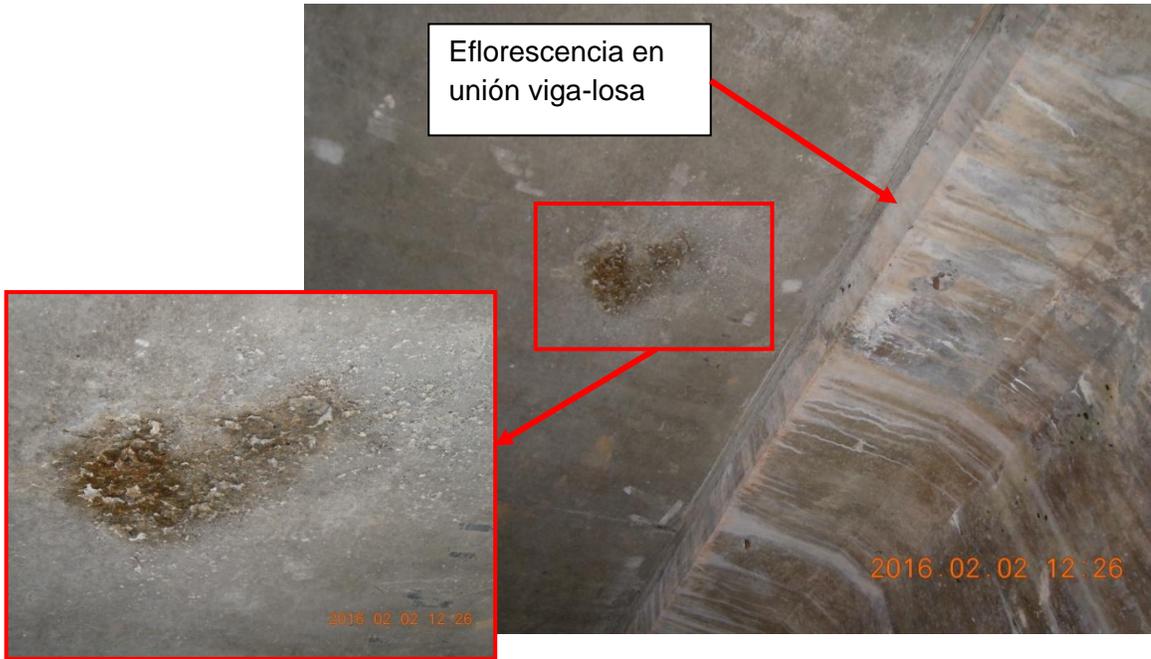
Elementos	Observaciones	GD	CE	Recomendaciones
4.2. Vigas principales de concreto	<p>La unión losa-viga principal presenta nidos de piedra en algunos puntos y eflorescencia en toda la longitud de las vigas (Ver Figura 5, Figura 6 y Figura 7).</p> <p>En las alas superiores de las vigas se observaron elementos metálicos con corrosión, cuya función no está especificada en los planos del puente. Sin embargo, al introducirse en el concreto de la viga podría propiciar corrosión del acero de refuerzo de las vigas.</p> <p>Además, en los extremos de las vigas sobre los bastiones y en las vigas externas se encontró suciedad y moho (ver Figura 8).</p> <p>La capa asfáltica sobre el tablero podría constituir una sobrecarga de magnitud mayor que la que se consideró en el diseño (Ver punto 3.1 Superficie de rodamiento del puente).</p>	1	3	<p>Considerar la posibilidad de incluir las vigas principales dentro de un programa de evaluaciones detalladas para determinar la extensión de la corrosión observada y la posibilidad de contaminación del concreto que permita definir en medidas de atención acordes con los resultados.</p> <p>Ver recomendaciones en 4.1 Tablero.</p> <p>Ver recomendaciones en 3.1 Superficie de rodamiento del puente.</p> <p>Incluir la limpieza de las vigas principales dentro de un programa rutinario de mantenimiento.</p>

Figura 5. Nido de piedra en cara inferior de la losa y eflorescencia en unión losa-viga principal.

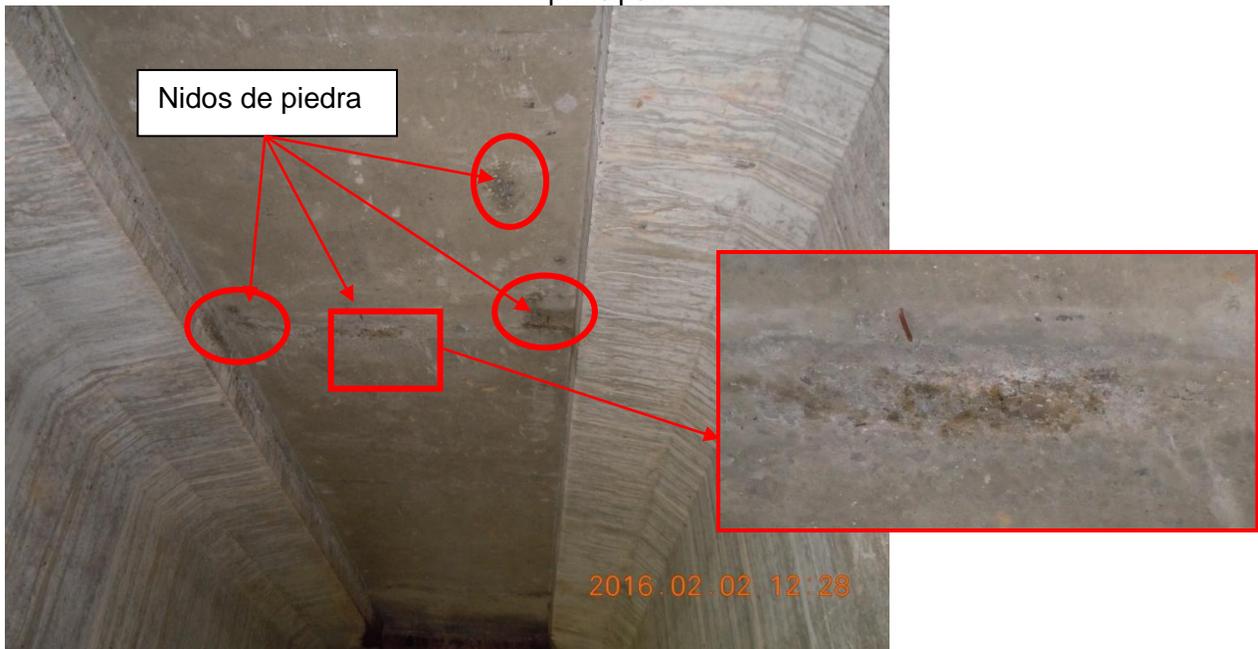
Figura 6. Nidos de piedra en cara inferior de la losa, eflorescencia en juntas de construcción y en unión losa-viga principal.

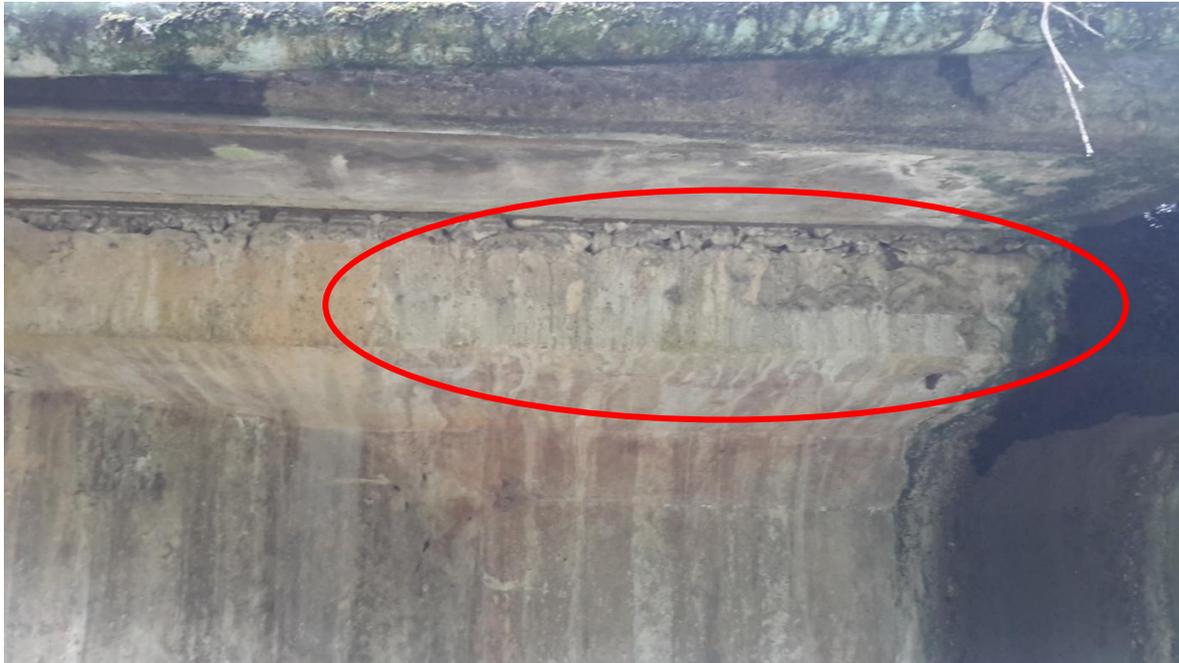
Figura 7. Nido de piedra y eflorescencia en unión losa-viga principal cerca del acceso 1.

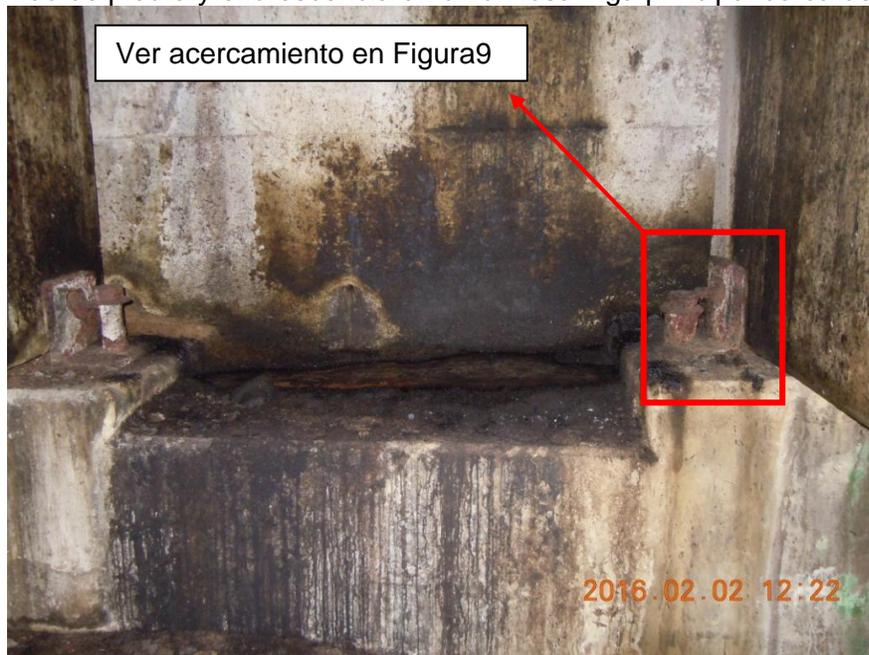
ELEMENTOS	OBSERVACIONES	GD	CE	RECOMENDACIONES
5.1. Apoyos en bastiones	<p>Los elementos metálicos de los apoyos sobre ambos bastiones presentan corrosión avanzada. Algunas tuercas se han perdido (ver Figura 8 y Figura 9). Algunos elementos metálicos presentan pérdida de sección por corrosión en el bastión 1 (ver Figura 11). En el bastión 2 no se observó pérdida de sección.</p> <p>Las almohadillas elastoméricas de los apoyos sobre ambos bastiones presentaban un ligero abultamiento entre las placas de acero de refuerzo. Algunas almohadillas presentaban agrietamiento superficial y una decoloración del material elastomérico (ver Figura 10).</p>	2	4	<p>Definir un plan para sustituir las almohadillas elastoméricas de todos los apoyos, limpiar la corrosión de los elementos metálicos y aplicar un sistema de protección contra la corrosión.</p> <p>Establecer dentro de un programa de mantenimiento rutinario la limpieza de los apoyos del puente.</p>

Figura 8. Corrosión de apoyos, suciedad, moho y humedad en viga cabezal, pared del cabezal y vigas. Vista de apoyos sobre bastión 2.

1. Definir un plan para sustituir las almohadillas elastoméricas de todos los apoyos, limpiar la corrosión de los elementos metálicos y aplicar un sistema de protección contra la corrosión.
2. Realizar un análisis estructural del puente ante cargas sísmicas para, entre otros análisis, evaluar la necesidad de implementar algún tipo de dispositivo para prevención de colapso en el sentido transversal del puente de acuerdo con lo establecido en el Manual de rehabilitación sísmica FHWA (FHWA, 2006) y en la Especificación de diseño AASHTO LRFD (AASHTO, 2014), a los cuales se hace referencia en el documento: Lineamientos para el diseño sismorresistente de puentes (CFIA, 2013). Además, determinar la necesidad de sustituir o no la losa.

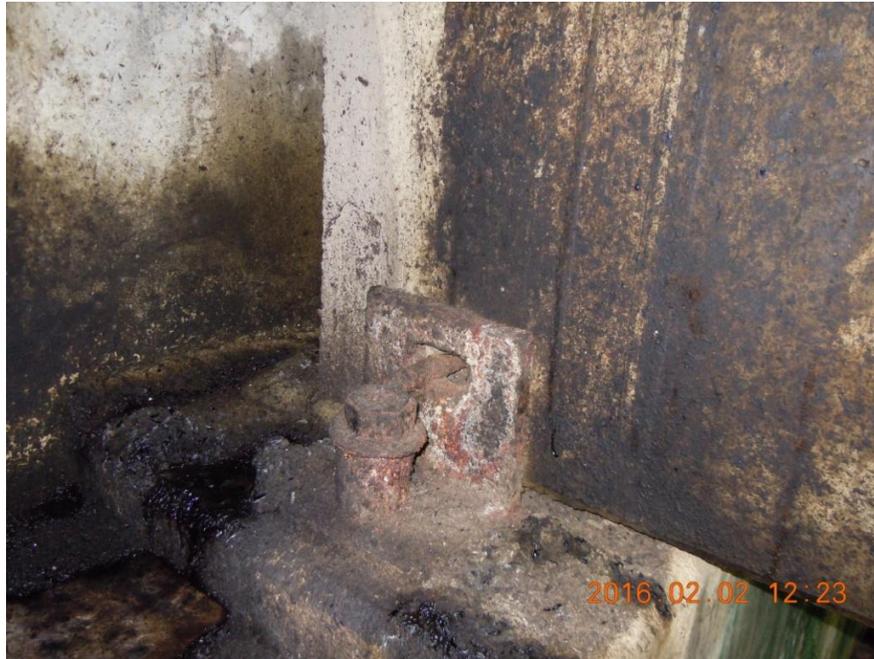
Figura 9. Corrosión en apoyo, suciedad y moho en elementos sobre bastión 2.

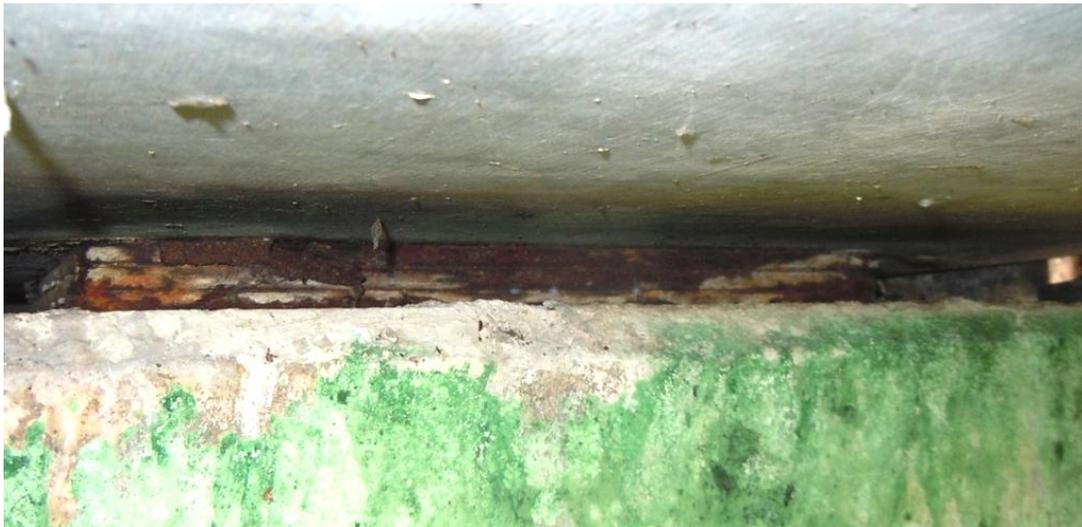
Figura 10. Decoloración, abultamiento y grietas superficiales de almohadilla elastomérica sobre el bastión 2.

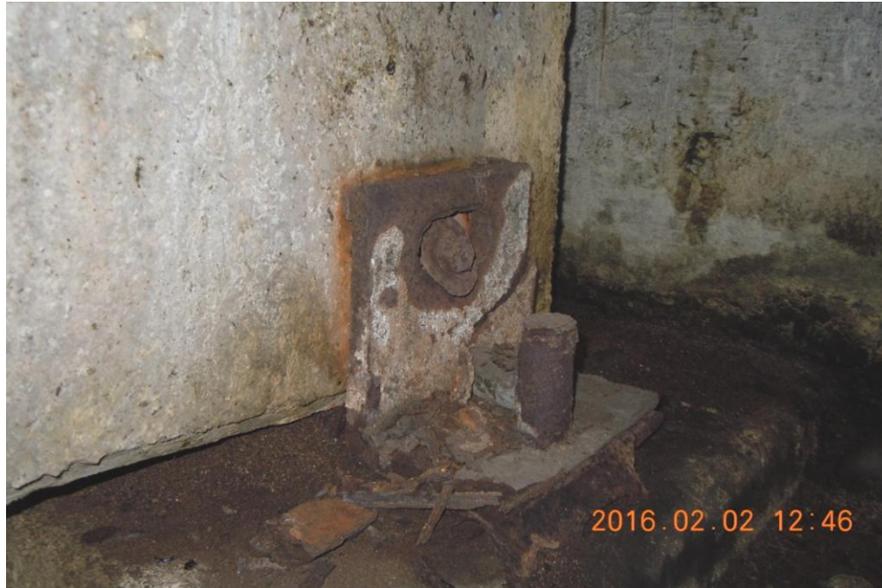
Figura 11. Corrosión con pérdida de sección en elemento metálico de apoyo sobre el bastión 1

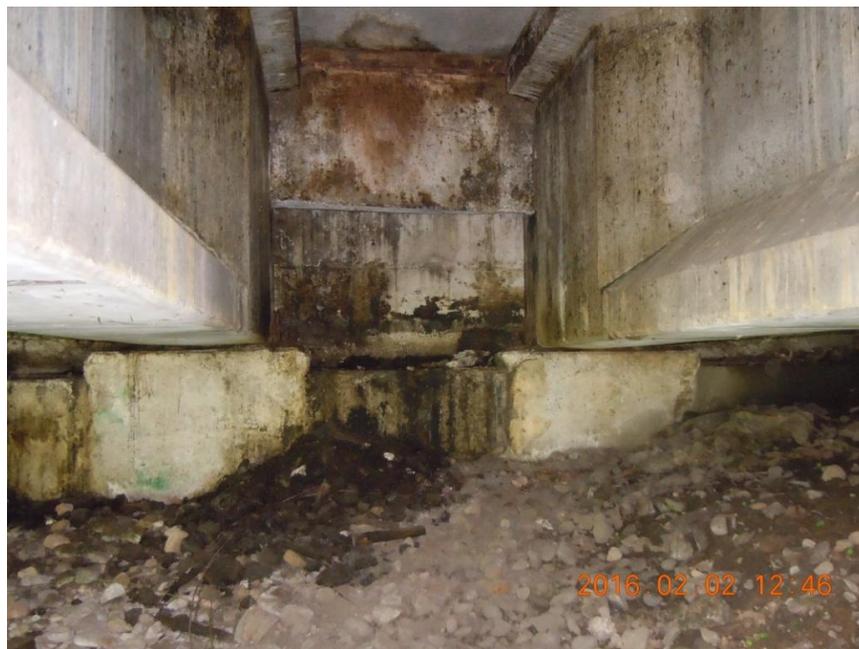
5.2. Bastiones	<p>Se observaron manchas de humedad y suciedad en la viga cabezal de ambos bastiones producto del ingreso de agua a través de las juntas de expansión, lo cual, podría generar deterioro del concreto de los bastiones y ha propiciado el deterioro de los apoyos. (ver punto 3.3 Juntas de expansión) (ver Figura 8 y Figura 11).</p> <p>No se tuvo acceso al cuerpo del bastión ya que se encuentra enterrado.</p>	0	1	<p>Ver recomendaciones en 3.3 Juntas de expansión</p> <p>Establecer dentro de un programa de mantenimiento rutinario la limpieza de la viga cabezal de los bastiones.</p>

Figura 12. Manchas de humedad y suciedad en la viga cabezal, apoyos y elementos de la superestructura. Nótese la ausencia de dispositivos de prevención de colapso. Vista de los elementos sobre el bastión 1

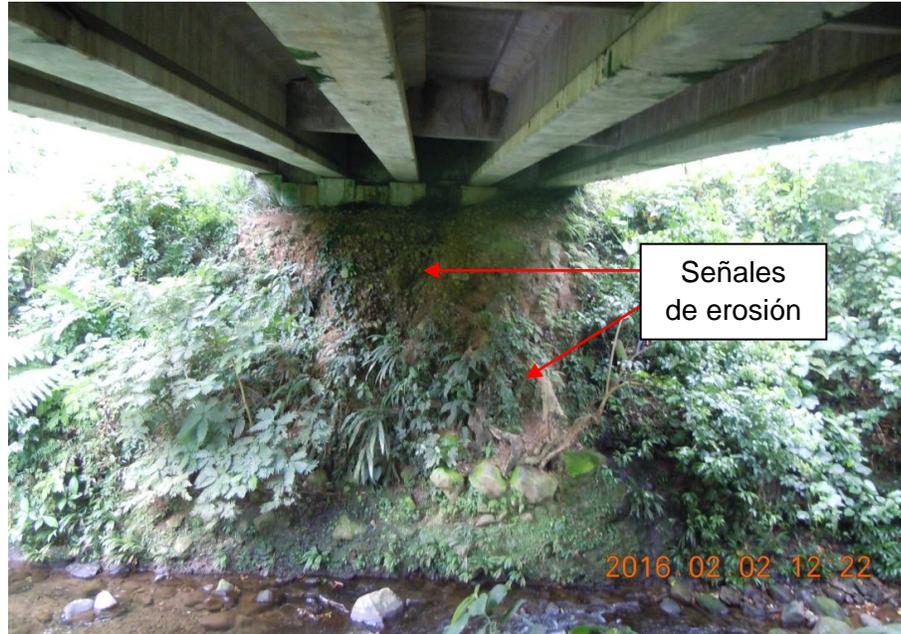
ELEMENTOS	OBSERVACIONES	GD	CE	RECOMENDACIONES
6.4. Protección de taludes frente al bastión	Los taludes frente a los bastiones no tienen protecciones y presentan terrenos escarpados que presentan erosión leve debido principalmente a la ausencia de un sistema de drenaje (ver Figura 13 y Figura 14) La ausencia de estas protecciones podría aumentar el riesgo de socavación del talud y de los bastiones en una zona del país donde la crecida de los ríos ya ha provocado daños por socavación en puentes vecinos.	2	3	Evaluar la necesidad de realizar un estudio hidráulico de la cuenca del río que permita determinar las medidas de protección que se deban implementar como protección a los bastiones.

Figura 13. Talud frente al bastión 1 sin protección y con señales de erosión por descarga de agua desde accesos.

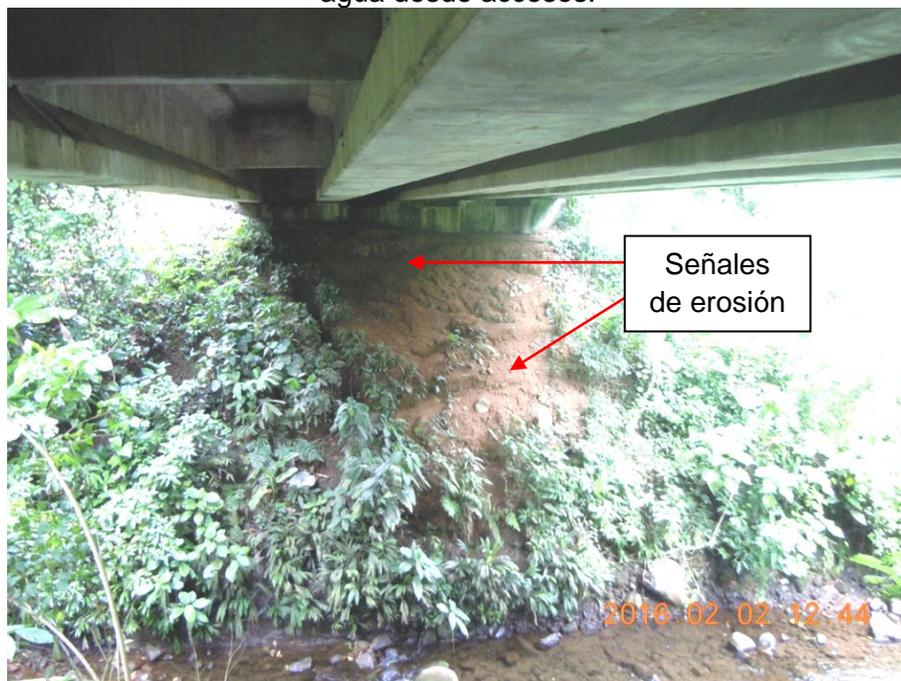
Figura 14. Talud frente al bastión 2 sin protección y con señales de erosión por descarga de agua desde accesos.
