LanammeUCR	Universidad de Costa Rica Laboratorio Nacional de Materiales y Modelos Estructurales LanammeUCR INFORME DE INSPECCIÓN		Código: RC-444
	CONSECUTIVO: LM-PI-UP-PN17-2016	Página 1/41	VERSIÓN 03

Informe: LM-PI-UP-PN17-2016

EVALUACIÓN DE LA CONDICIÓN DEL PUENTE SOBRE EL RÍO CORINTO RUTA NACIONAL No. 32

Preparado por:
Unidad de Puentes
LanammeUCR

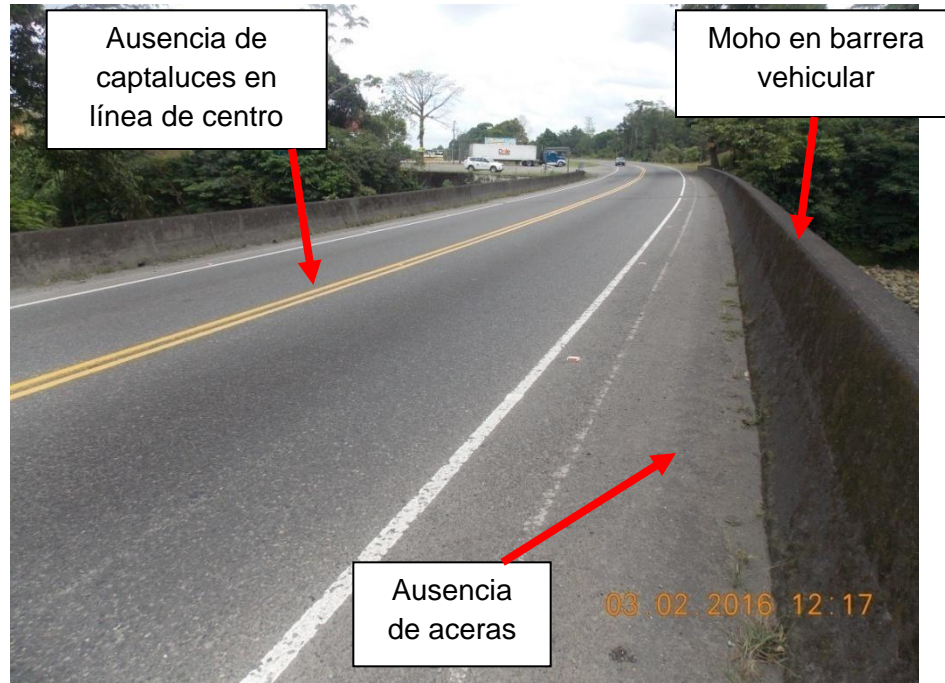
ELEMENTOS	OBSERVACIONES	GD	CE	RECOMENDACIONES
2.1. Sistema de contención vehicular del puente	No se observaron daños por colisión en la barrera vehicular. La presencia de moho en la superficie de la barrera impidió la evaluación de la presencia de agrietamiento. (ver Figura 1).	0	1	Remover el moho de la barrera. Establecer dentro de un programa de mantenimiento la limpieza de la barrera.

ELEMENTOS	OBSERVACIONES	GD	CE	RECOMENDACIONES
2.3. Aceras y sus accesos	El puente no contaba con aceras ni con bordillos de seguridad (ver Figura 1). El día de la evaluación se observaron algunos peatones cruzando el puente (ver Figura 2), sin embargo, no se tiene información si existe necesidad de aceras en la zona .	2	3	Evaluar mediante un estudio de tránsito la necesidad de construir una acera en el puente y en los accesos para el tránsito peatonal que cumpla con los requisitos de la Ley 7600.

Figura 1. Presencia de moho en la superficie de la barrera, ausencia de captaluces y de aceras

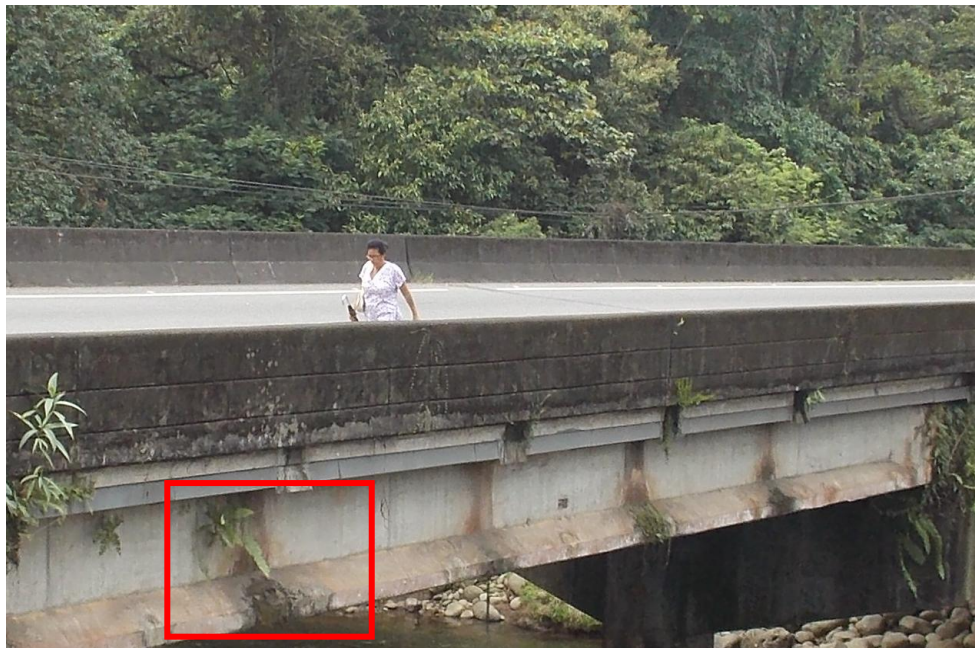
ELEMENTOS	OBSERVACIONES	GD	FCF	RECOMENDACIONES
3.2. Bordillos y sistema de drenaje del puente (continuación)	<p>(Continúa de la página anterior)</p> <p>La longitud de los ductos de salida del sistema de drenaje es insuficiente según las recomendaciones de AASHTO LRFD (AASHTO, 2014).</p> <p>Los efectos de una insuficiente longitud se constatan con evidencia de descarga directa de agua sobre las vigas principales (ver Figura 2 y Figura 6), lo cual contribuye a su deterioro.</p>	2	2	Ver recomendaciones en la página anterior

Figura 2. Peatón transitando por el puente y manchas de humedad producto de la ausencia de tubos de extensión en las salidas del sistema de drenaje

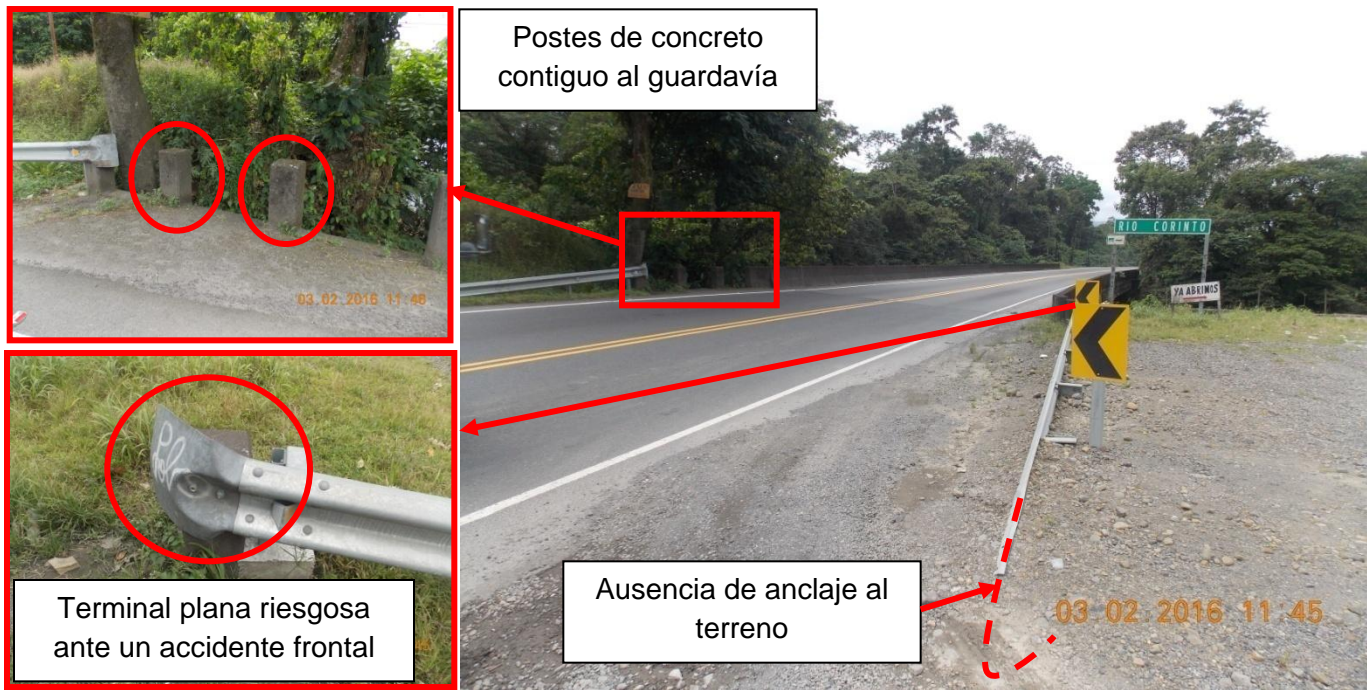
2.2. Sistema de contención vehicular de los accesos	Los guardavías de ambos accesos evidenciaban no tener la longitud, el ángulo de esviaje, los terminales, los anclajes y las transiciones con la barrera del puente adecuados (Valverde, 2011). Los terminales de los extremos anclados a los postes de concreto del puente eran planas, lo cual representa un riesgo ante un accidente frontal (Figura 3 y Figura 4). En el extremo aguas arriba del acceso 2 (hacia San José) no se observó ningún tipo de sistema de contención vehicular (ver Figura 4). Los guardavías no tienen una transición con la barrera del puente y están conectados a unos postes de concreto en los accesos que tienen espacios libres por donde podría pasar un vehículo y caer al cauce. Además, podrían afectar el desempeño del sistema de contención vehicular si se realiza una transición con la barrera del puente y representan un riesgo para los ocupantes de un vehículo ante un accidente contra el sistema de contención (ver Figura 3 y Figura 4)	3	3	Revisar las longitudes, ángulos de esviaje y demás detalles como los anclajes, terminales y transiciones de guardavías de acuerdo con el Manual SCV (Valverde, 2011). Verificar que los guardavías, terminales y transiciones con la barrera del puente estén colocados según las recomendaciones del fabricante. Remover los postes de concreto en los extremos del puente.

Figura 3. Deficiencias en la colocación de los guardavías (vista del acceso 1), delineadores verticales en el puente.

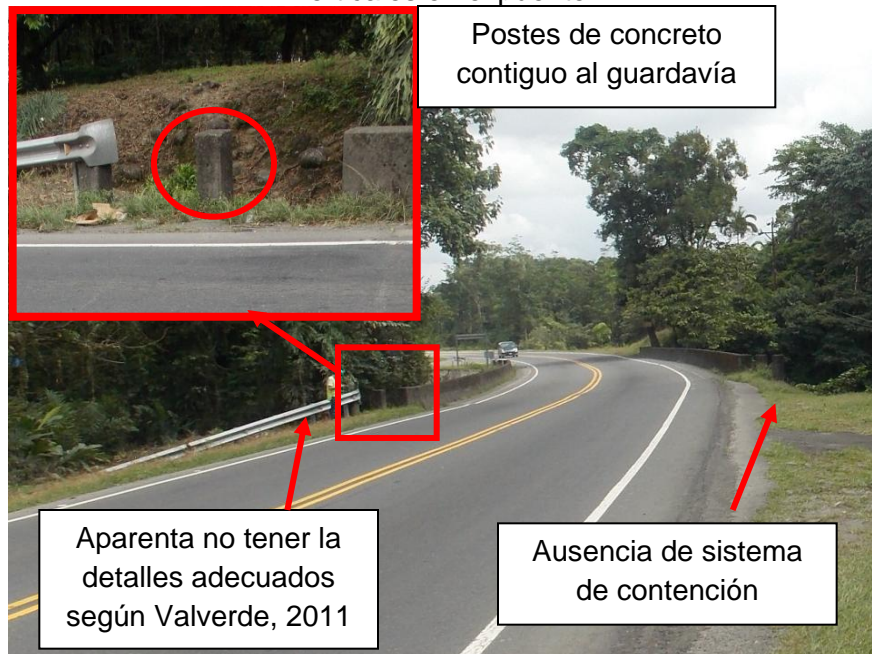
Figura 4. Ausencia de sistema de contención en extremo aguas arriba del acceso 2 y deficiencias en guardavías colocados.

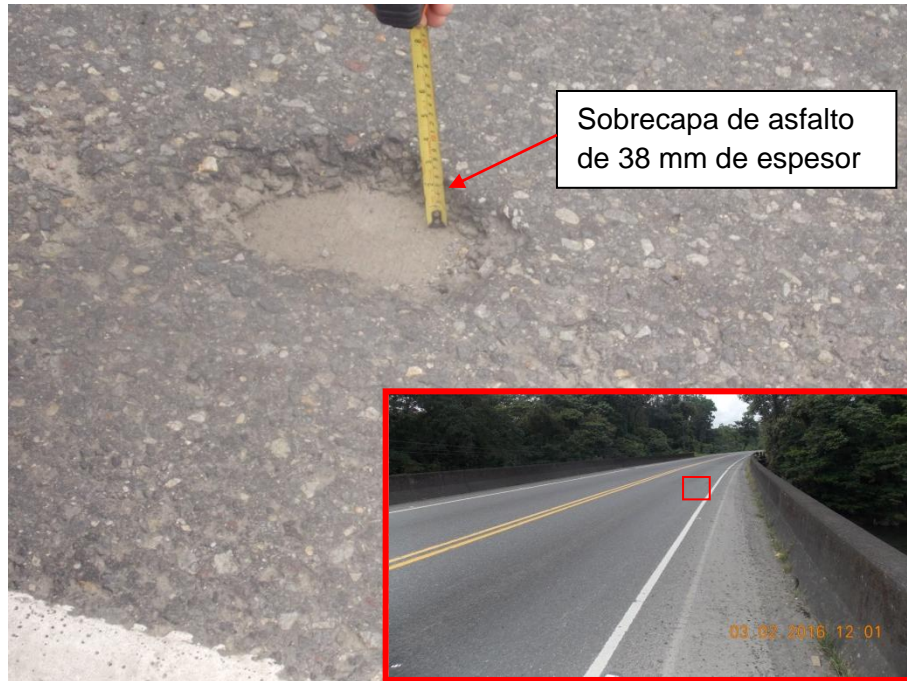
ELEMENTOS	OBSERVACIONES	GD	FCF	RECOMENDACIONES
3.1. Superficie de rodamiento del puente	<p>Se observó una superficie de rodamiento de asfalto con un espesor 38 mm, medido en un punto del tablero de la superestructura 1 cerca de la barrera vehicular(ver Figura 5). Con este espesor se produciría una carga unitaria de 85,2 kg/m², utilizando para el cálculo un peso unitario especificado para una superficie de rodamiento bituminosa en el artículo 3.5.1 de AASHTO LRFD 2014 (AASHTO, 2014).</p> <p>En los planos de diseño del puente se especifica una consideración de carga unitaria para una superficie de rodamiento futura de 90 kg/m², la cual correspondería aproximadamente a una sobrecapa de 40 mm de espesor, lo cual, es ligeramente mayor al espesor medido en sitio.</p> <p>Una superficie de rodamiento de espesor mayor a la considerada en el diseño aumenta la carga muerta sobre el puente y reduce la capacidad de carga viva que puede transitar sobre el puente.</p>	1	1	Si se realiza un bacheo o un recarpeteo de la carretera verificar que no se aumente el espesor de la superficie de rodamiento sobre el tablero puente.

Figura 5. Sobrecapa de asfalto colocada como superficie de rodamiento en el puente.

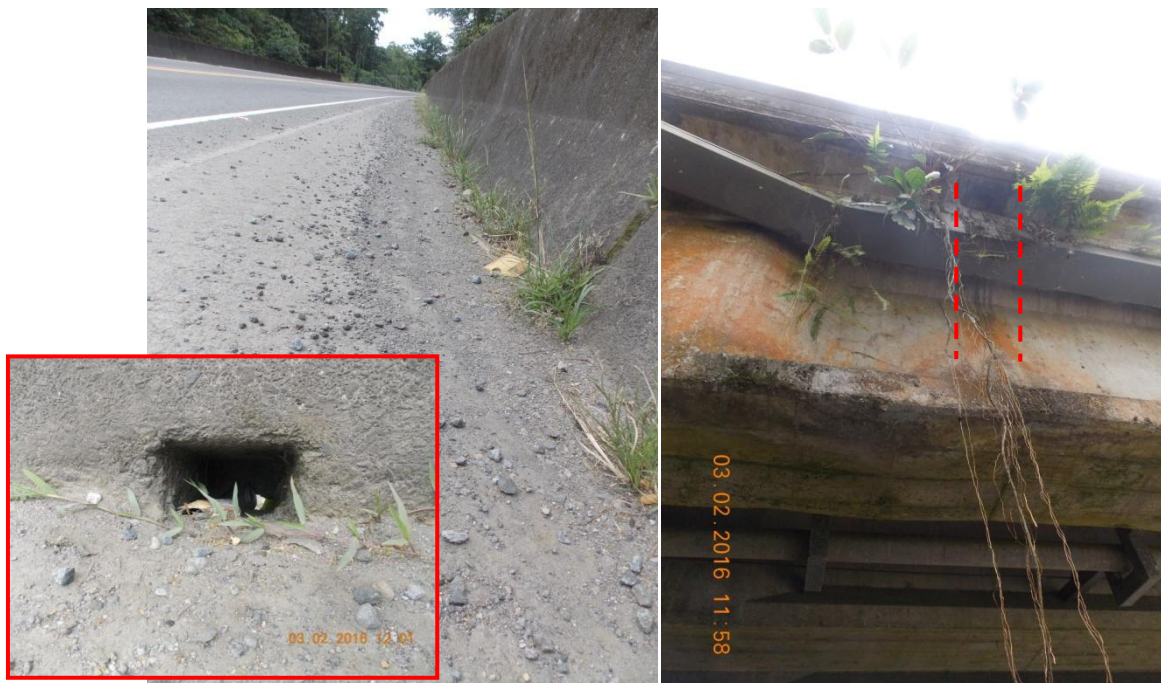
3.2. Bordillos y sistema de drenaje del puente	<p>Se observaron sedimentos, basura y maleza en la intersección entre la barrera y el tablero, obstruyendo la entrada de los ductos de drenaje de la superestructura (ver Figura 6).</p> <p>La obstrucción de los ductos de drenaje incrementa el riesgo de acumulación de agua sobre la calzada que podría causar el hidroneo de los vehículos y consecuentemente un accidente de tránsito sobre el puente.</p> <p><i>(Continúa en la página siguiente)</i></p>	2	2	<p>Limpiar los bordillos y ductos de drenaje del puente y establecer un programa de mantenimiento rutinario donde se incluya su limpieza periódica.</p> <p>Evaluar la necesidad de colocar extensiones en las salidas de los orificios de drenaje de la superestructura que cumplan con los requerimientos de la sección 2.6.6.4 de AASHTO LRFD (AASHTO, 2014).</p>

Figura 6. Sedimentos, basura y maleza en intersección entre barrera y losa. Ausencia de tubos de extensión en salidas del sistema de drenaje.

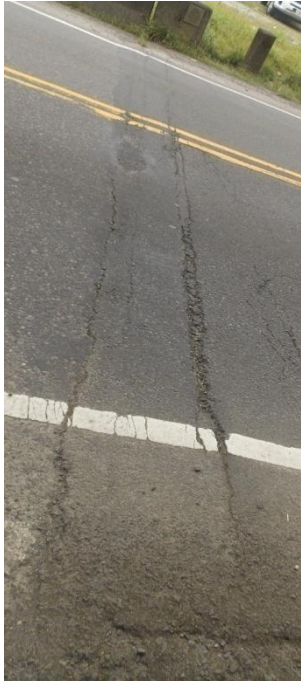
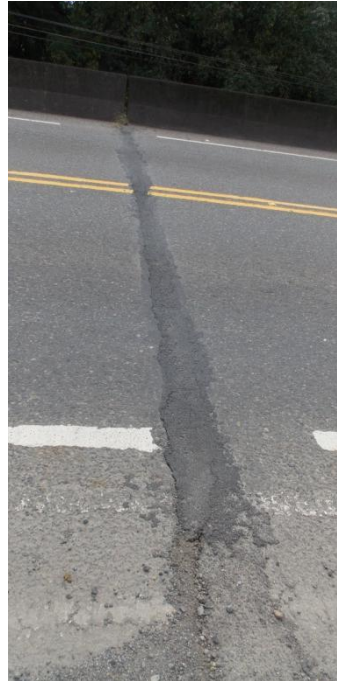
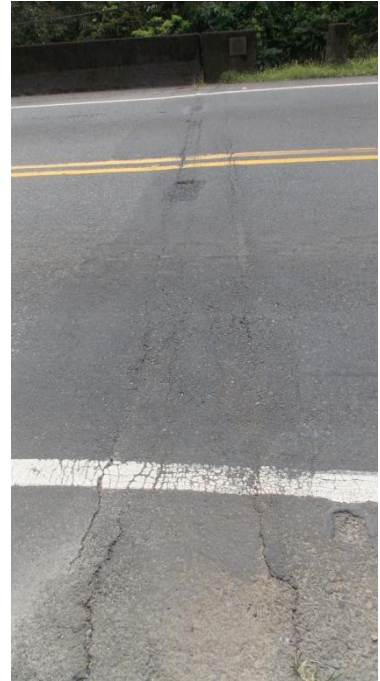
Figura 7. Juntas de expansión cubiertas por asfalto.

3.3. Juntas de expansión	<p>Las juntas de expansión ubicadas sobre ambos bastiones y sobre la pila se encuentran obstruidas con asfalto. (ver Figura 7). Estas obstrucciones podrían reducir la capacidad de movimiento de las juntas.</p> <p>Se observó un ambiente húmedo y maleza en las vigas cabezal de ambos bastiones y de la pila debido al ingreso de agua a través de las juntas de expansión (ver Figura 11 y Figura 12)</p> <p>El ingreso constante de agua por las juntas de expansión y mantiene húmeda la parte superior de la subestructura, lo cual podría acelerar su deterioro.</p>	3	3	<p>Remover las capas de asfalto colocadas y los sedimentos sobre las juntas de expansión.</p> <p>Sustituir las juntas por otras de desempeño igual o superior acorde con los requerimientos de diseño y ambientales del puente.</p>

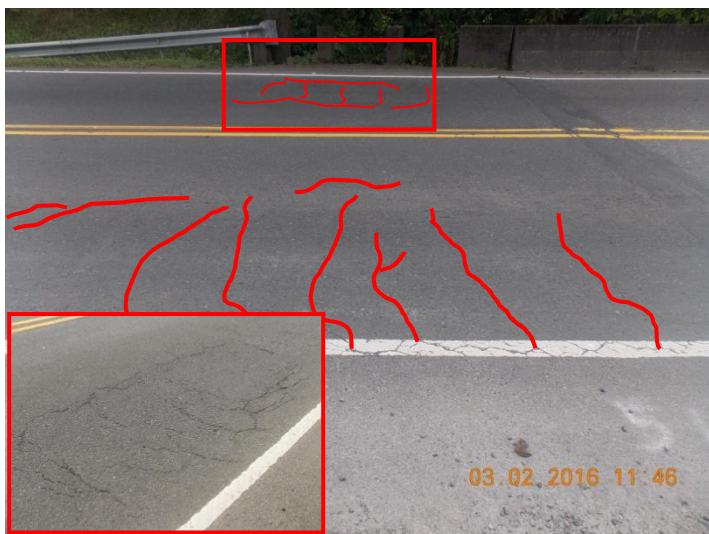
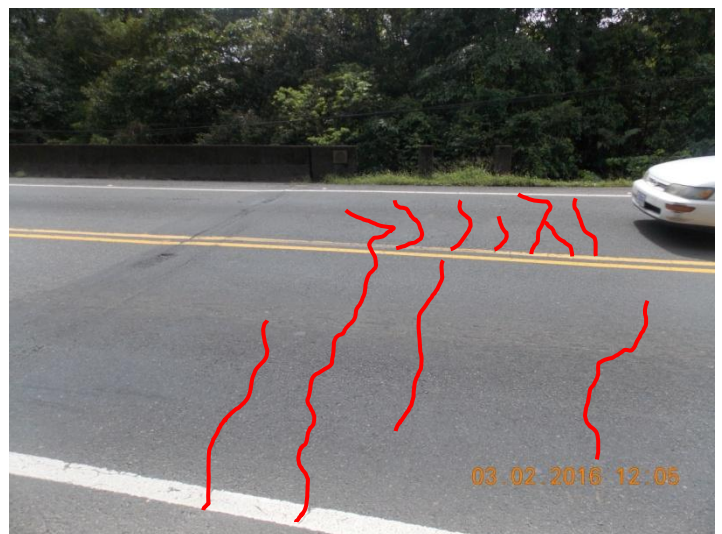
Figura 8. Agrietamiento en carpeta asfáltica de los accesos.

3.4. Superficie de rodamiento de los accesos	<p>La carpeta asfáltica de ambos accesos presenta agrietamiento en dos direcciones y principalmente en dirección perpendicular al tránsito. El agrietamiento observado podría deberse al efecto de la carga vehicular sobre el pavimento de asfalto. (ver Figura 8)</p>	2	2	Evaluar la posibilidad de sustituir la carpeta asfáltica de los accesos.

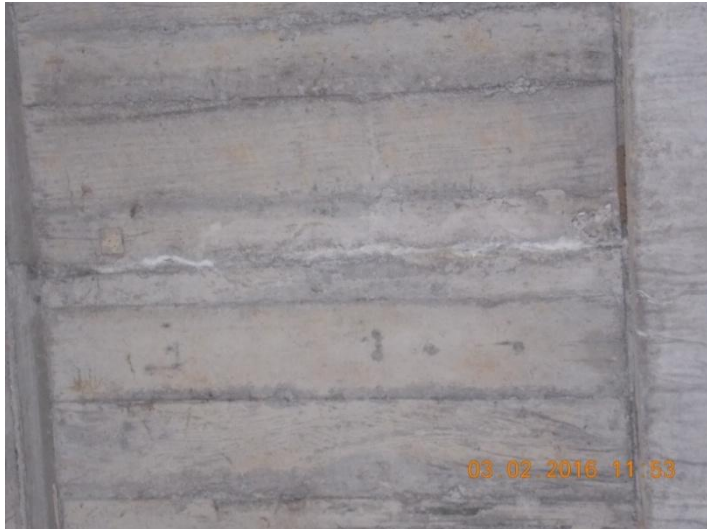
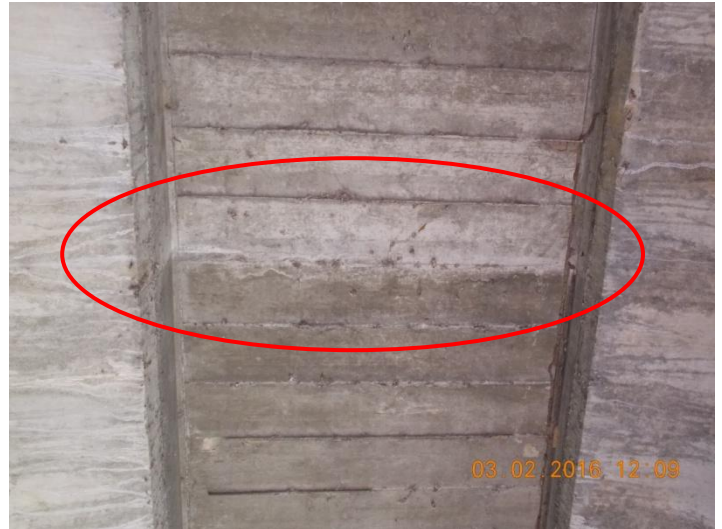
Figura 9. Eflorescencia a lo largo de juntas de construcción en la cara inferior de la losa.

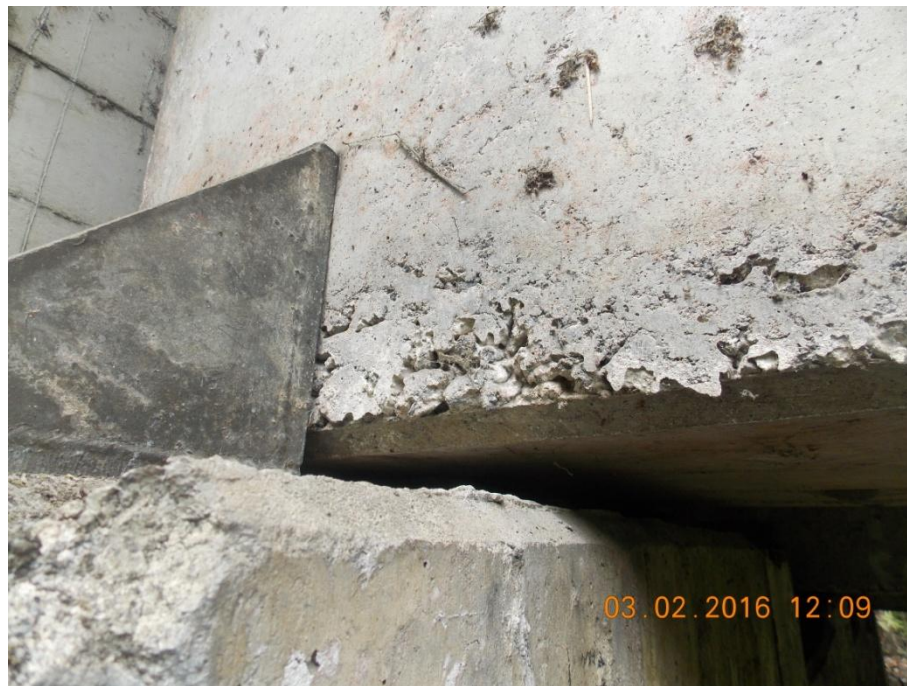
Figura 10. Nidos de piedra en la cara inferior de una de las vigas principales de concreto de la superestructura 2.

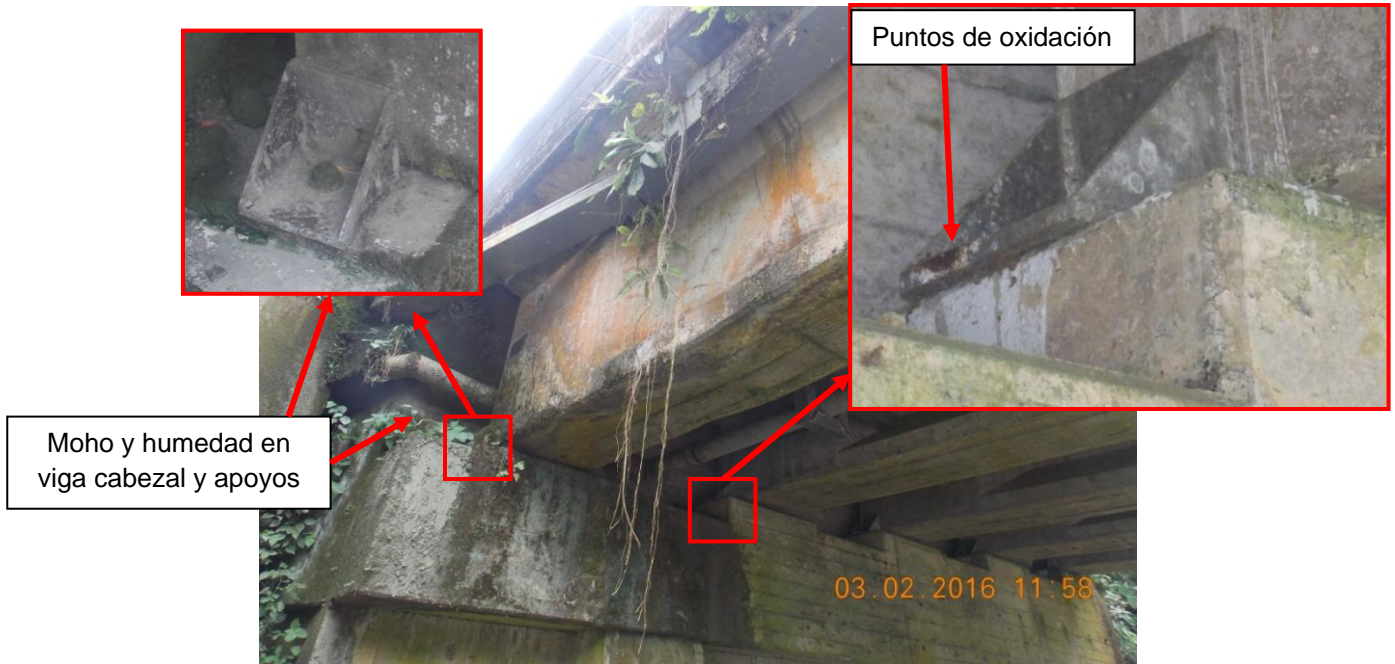
ELEMENTOS	OBSERVACIONES	GD	CE	RECOMENDACIONES
5.1. Apoyos en bastiones y pilas	<p>Apoyos Bastión 1: Los elementos metálicos de los apoyos presentan puntos de oxidación. Los elementos metálicos de los apoyos de la viga externa presentaban moho y se encontraron en un ambiente húmedo, lo cual podría acelerar su deterioro y el proceso de corrosión. (ver Figura 11). No se tuvo acceso a las almohadillas elastoméricas.</p> <p>Apoyos Pila: No se inspeccionaron debido a limitaciones de acceso. A la distancia se pudo observar un ambiente húmedo alrededor de los apoyos, que ha permitido el crecimiento de plantas, lo cual, podría acelerar el deterioro de los elementos que componen el sistema de apoyos. (ver Figura 12)</p> <p>Apoyos Bastión 2: Se observó faltante de pernos en al menos tres de los elementos metálicos del sistema de apoyos (ver Figura 13). En uno de los apoyos de la viga interna del lado aguas arriba se observó faltante de un angular del sistema (ver Figura 13). La condición que muestran los apoyos podría permitir que en el puente se desplace más allá de los desplazamientos de diseño ante movimientos por cambios de temperatura o movimientos sísmicos.</p> <p><i>(Continúa en la página siguiente)</i></p>	2	4	<p>Reponer las piezas faltantes del sistema de apoyos y definir un plan para sustituir las almohadillas elastoméricas de todos los apoyos.</p> <p>Establecer dentro de un programa de mantenimiento rutinario la limpieza de los apoyos del puente.</p>

5.2. Bastiones	Se observaron manchas de humedad y sedimentos en la viga cabezal de ambos bastiones producto del ingreso de agua a través de las juntas de expansión, lo cual, podría generar deterioro del concreto de los bastiones. (ver punto 3.3) (ver Figura 11).	0	1	Ver recomendaciones en 3.3 Juntas de expansión

Figura 11. Oxidación puntual y moho en elementos metálicos de los apoyos sobre el bastión 1.

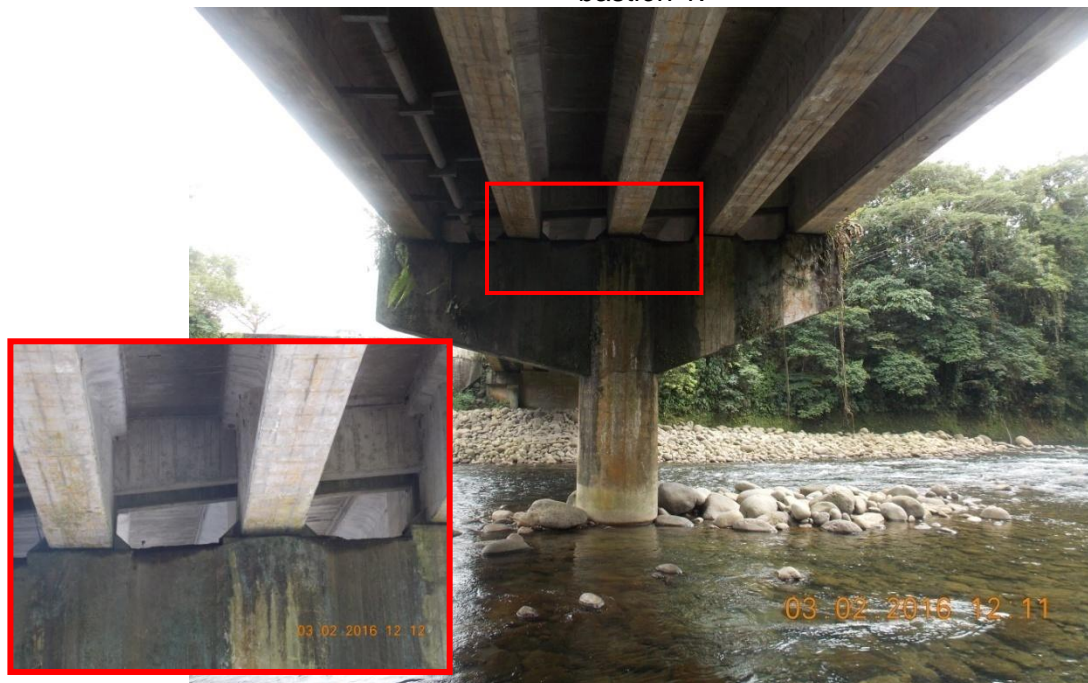
Figura 12. Vista de la pila del puente y humedad en zona de apoyos que ha propiciado el crecimiento de plantas.

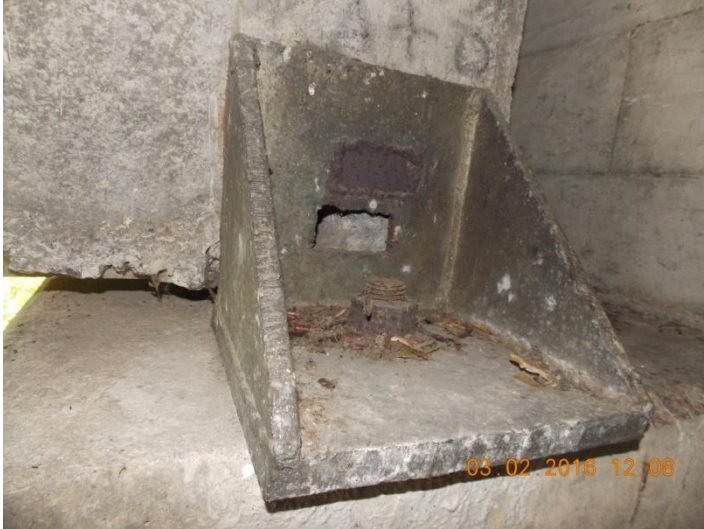
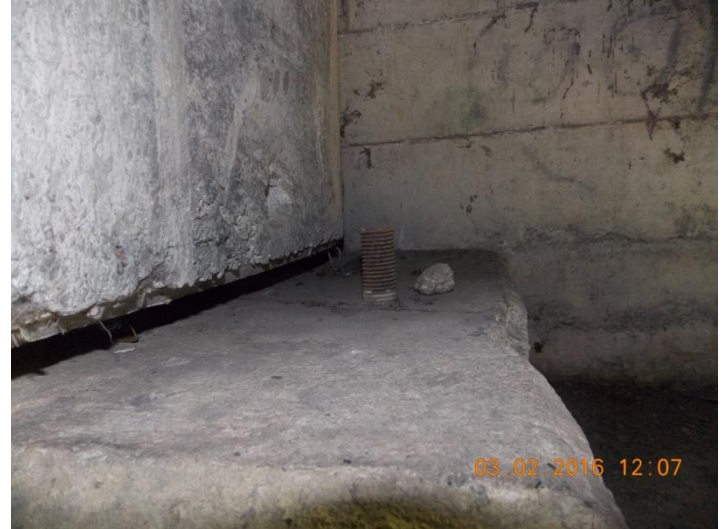
Figura 13. Faltante de pernos en elementos de apoyo y faltante de un angular en apoyo sobre el bastión 2.

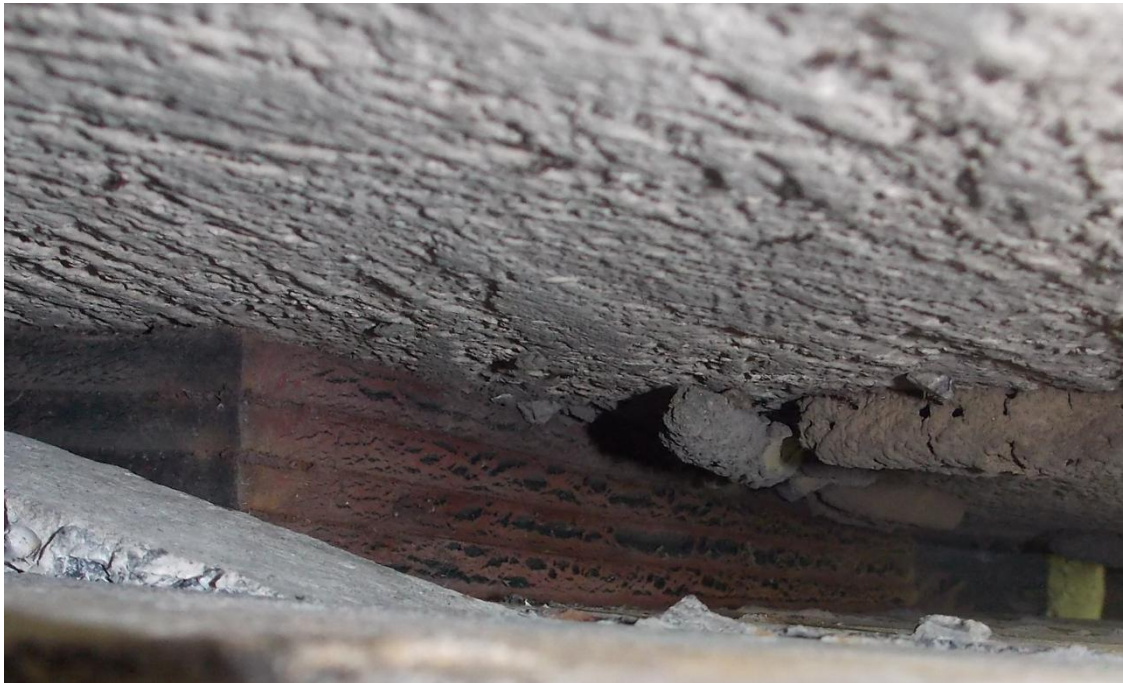
ELEMENTOS	OBSERVACIONES	GD	CE	RECOMENDACIONES
5.1. Apoyos en bastiones y pilas (<i>continuación</i>)	(<i>Continúa de la página anterior</i>) Las almohadillas elásticas de algunos apoyos mostraban agrietamiento superficial (ver Figura 14). El deterioro del material elástico podría producir un mal funcionamiento del apoyo.	2	4	Ver recomendaciones en la página anterior

Figura 14. Rotura superficial y abultamiento en almohadillas elastoméricas.

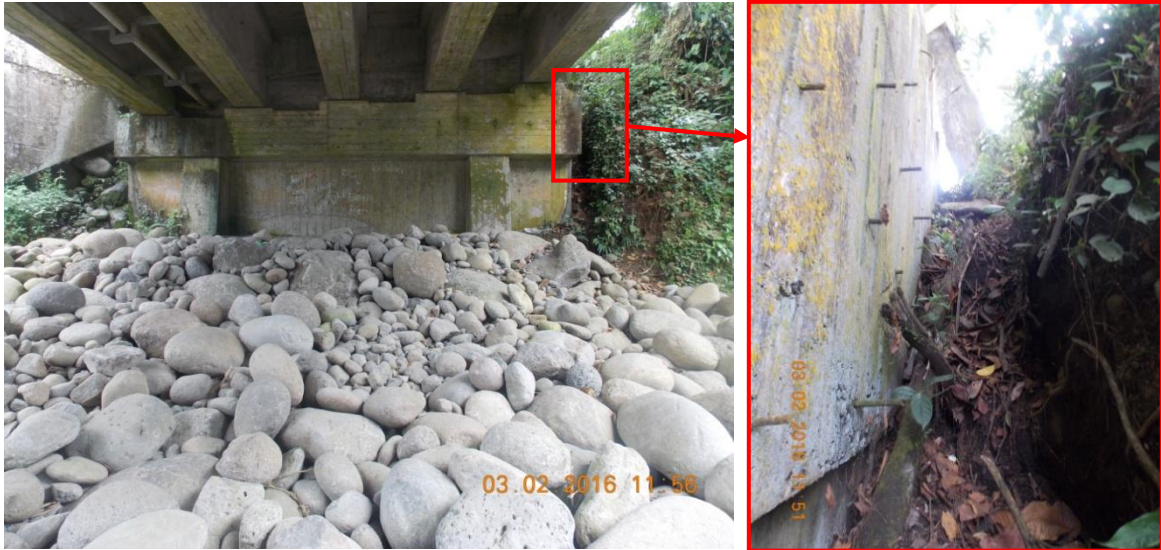
Figura 15. Bastión 1 con protección de rocas sueltas y erosión en extremos debido a la ausencia de sistema de drenaje en los accesos e interacción con el río.

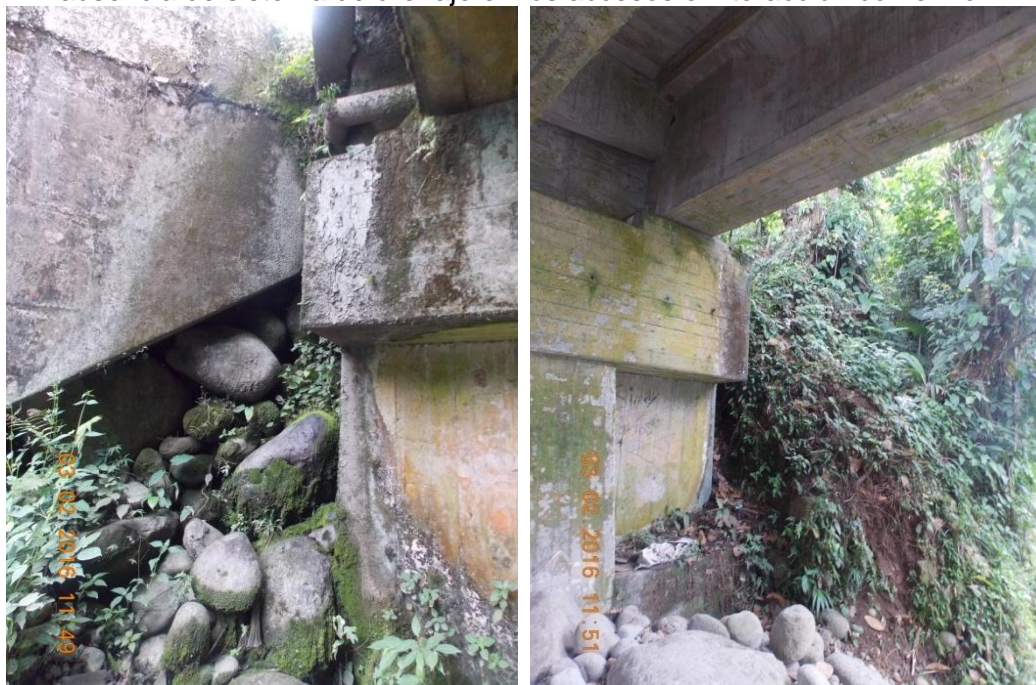
ELEMENTOS	OBSERVACIONES	GD	FCF	RECOMENDACIONES
3.5. Rellenos de aproximación y taludes de accesos	Se observó erosión superficial en los taludes contiguos a los aletones del bastión 1. En el extremo aguas arriba se observaron rocas sueltas detrás del bastión de un puente fuera de servicio y en el extremo aguas abajo un escape superficial de las laderas (ver Figura 15 y Figura 16), lo cual podría ser evidencia de un riesgo de socavación del relleno ante una crecida del río. (ver 6.3 <i>Protección de taludes de los rellenos</i>)	1	2	Evaluar la necesidad de construir un sistema de drenaje en ambos accesos y de proteger los taludes de los rellenos de aproximación del acceso 1.

Figura 16. Evidencia de erosión del relleno de aproximación del acceso 1.

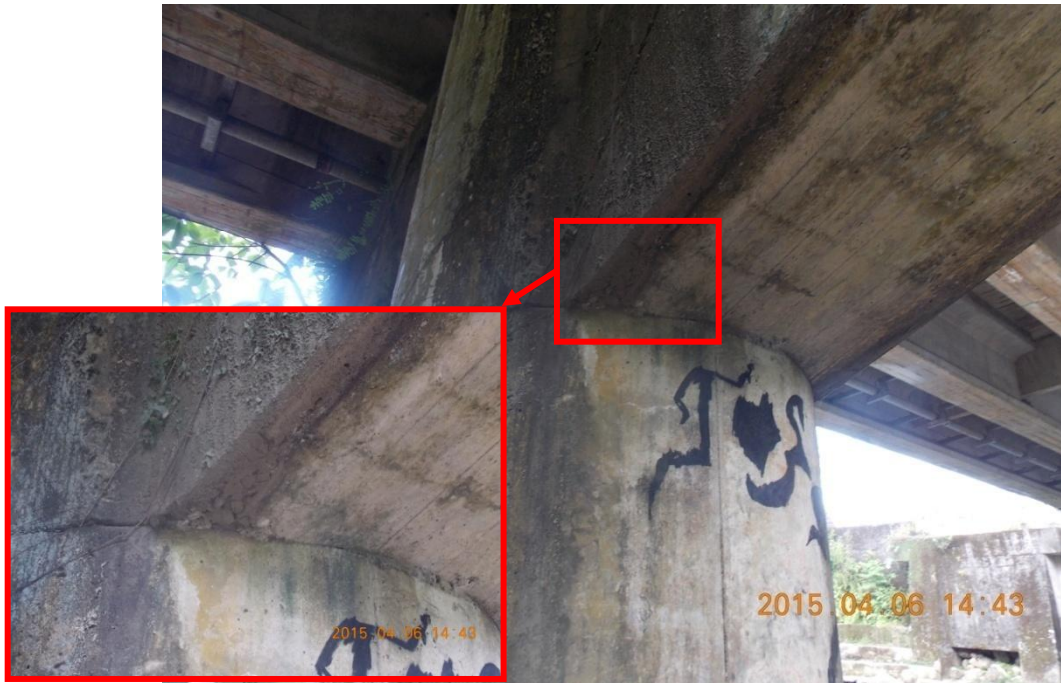
5.3. Aletones	No se observaron daños en los aletones	0	1	Ninguna
5.4. Pilas (viga cabezal, cuerpo)	La unión entre la viga cabezal y la columna de la pila presenta un nido de piedra con diámetro entre 50 mm y 100 mm y una profundidad mayor a 10 mm (ver Figura 17). También se observaron manchas de humedad y maleza que ha crecido en la viga cabezal de la pila 1 producto del ingreso de agua a través de la junta de expansión (ver 3.3 y 5.1) (ver Figura 12).	0	1	Evaluar la necesidad de reparar el nido de piedra observado. Ver recomendaciones en 3.3 Juntas de expansión

Figura 17. Nido de piedra en intersección entre la viga cabezal y la columna de la pila.
