**INFORME DE FISCALIZACIÓN**

LM-PI-UGERVN-003-14

**RUTA NACIONAL N°1  
DESLIZAMIENTO EN ESTACIONAMIENTO 44+400  
SECCIÓN 20032  
NARANJO, ALAJUELA**

Marzo, 2014

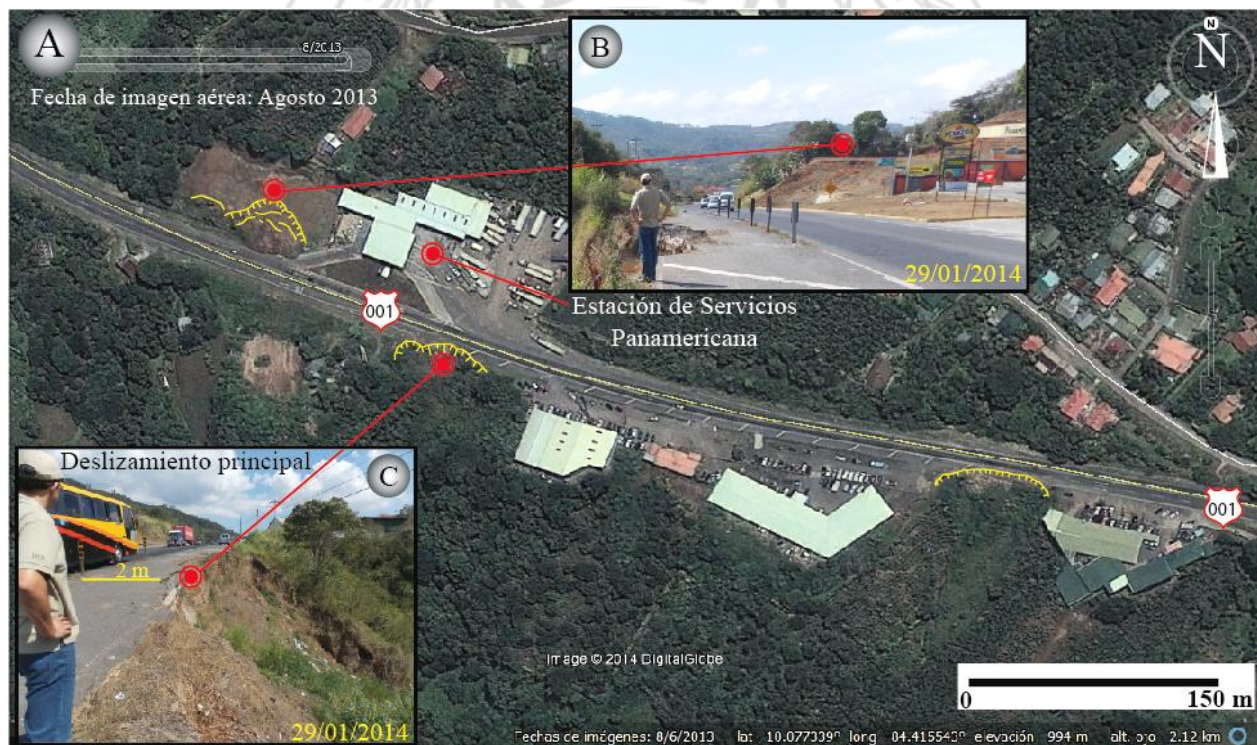
**Figura N°1.** A) Ubicación de la zona de estudio. En esta imagen aérea de Google Earth, se observan tres deslizamientos, dos de ellos en los taludes del costado sur de la Ruta Nacional N°1 y otro en un talud al costado norte de esta ruta, a la par de la Estación de Servicio Panamericana. B) Vista lateral de talud y terraza donde se ha presentado un deslizamiento. C) Fotografía de detalle del deslizamiento principal evaluado en este informe, se observan los automóviles transitando a muy poca distancia (~2 m) de la corona del deslizamiento.

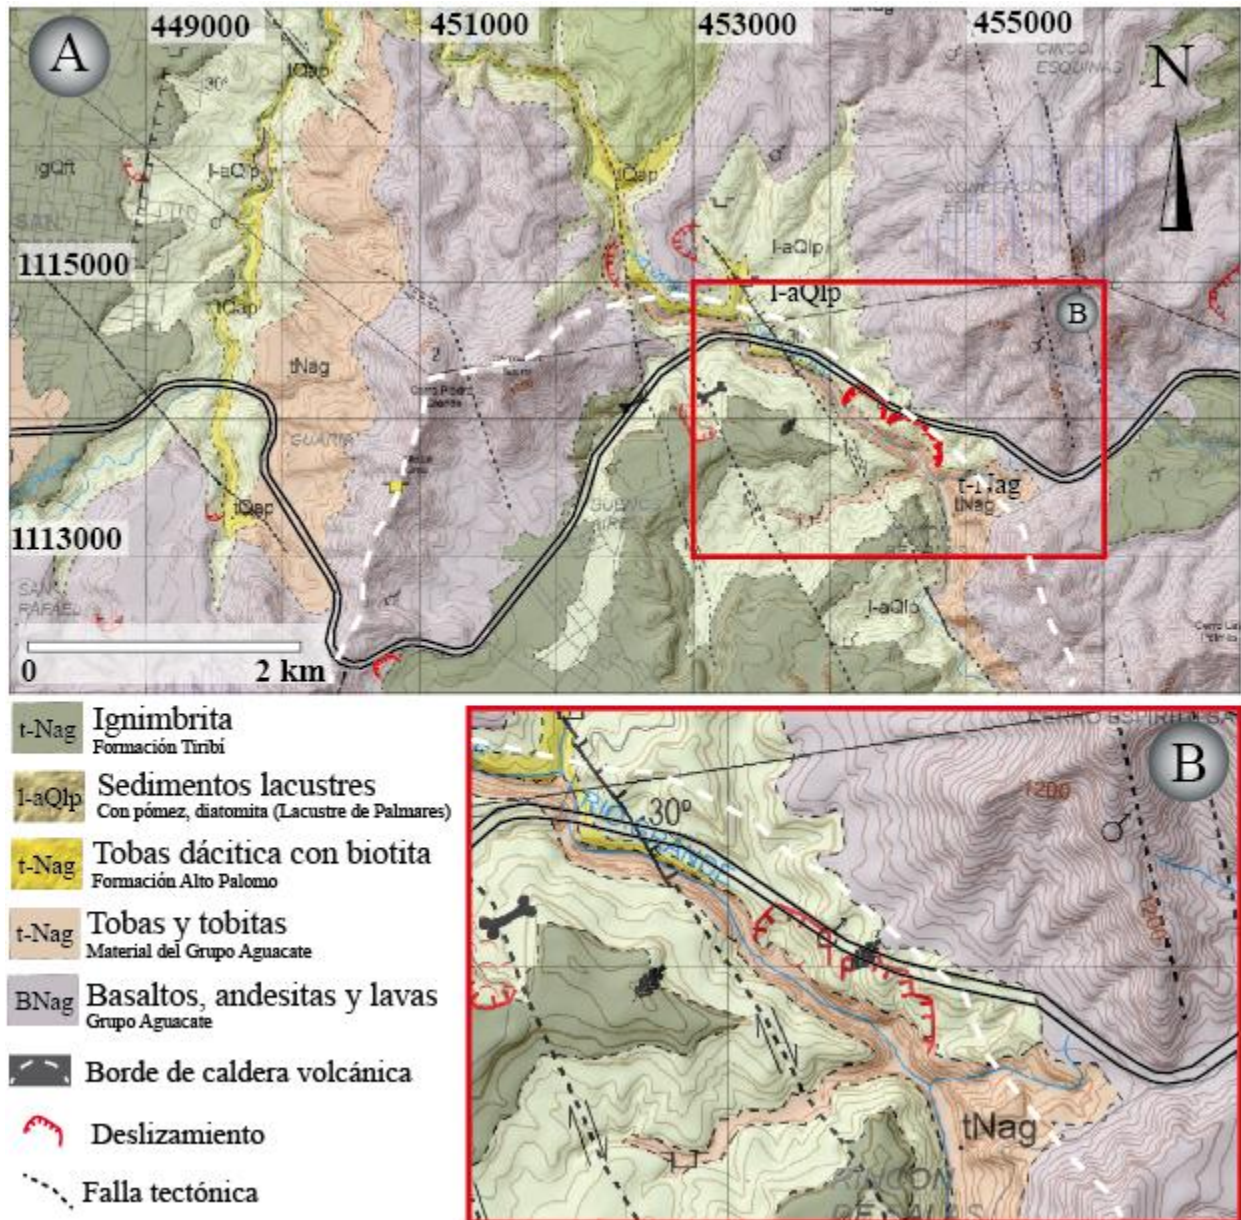
El deslizamiento principal y estudiado aquí, ocurrió en un sitio donde afloran materiales de la Unidad Lacustre Palmares, la cual está constituida por: sedimentos finos, laminados que presentan un color blancuzco, con presencia de pómez de color café y/o diatomitas. Tiene un espesor de varios metros y en ella se han encontrado improntas de plantas así como restos óseos de vertebrados (Huapaya y Rojas 2012).

Los otros deslizamientos ubicados en la zona de estudio también ocurrieron en sedimentos de la Unidad Geológica Lacustre Palmares. Es importante destacar, que en otros sitios de la Ruta Nacional No. 1 existen taludes que también cortan este tipo de sedimentos, (figura No.2). Debido a la recurrencia de presentar deslizamientos y las características geotécnicas de estos materiales, se apunta a que los taludes tengan una susceptibilidad litológica alta a generar nuevos eventos que puedan afectar la Ruta Nacional No.1.

**Figura N°2.** A) Sección del Mapa Geológico de la hoja Naranjo. En el recuadro rojo se muestra la zona de estudio y la ubicación de los deslizamientos que actualmente están presentes en esta parte del mapa. B) Detalle de la zona de estudio, donde se observa la relación entre los deslizamientos y la unidad de sedimentos lacustres.

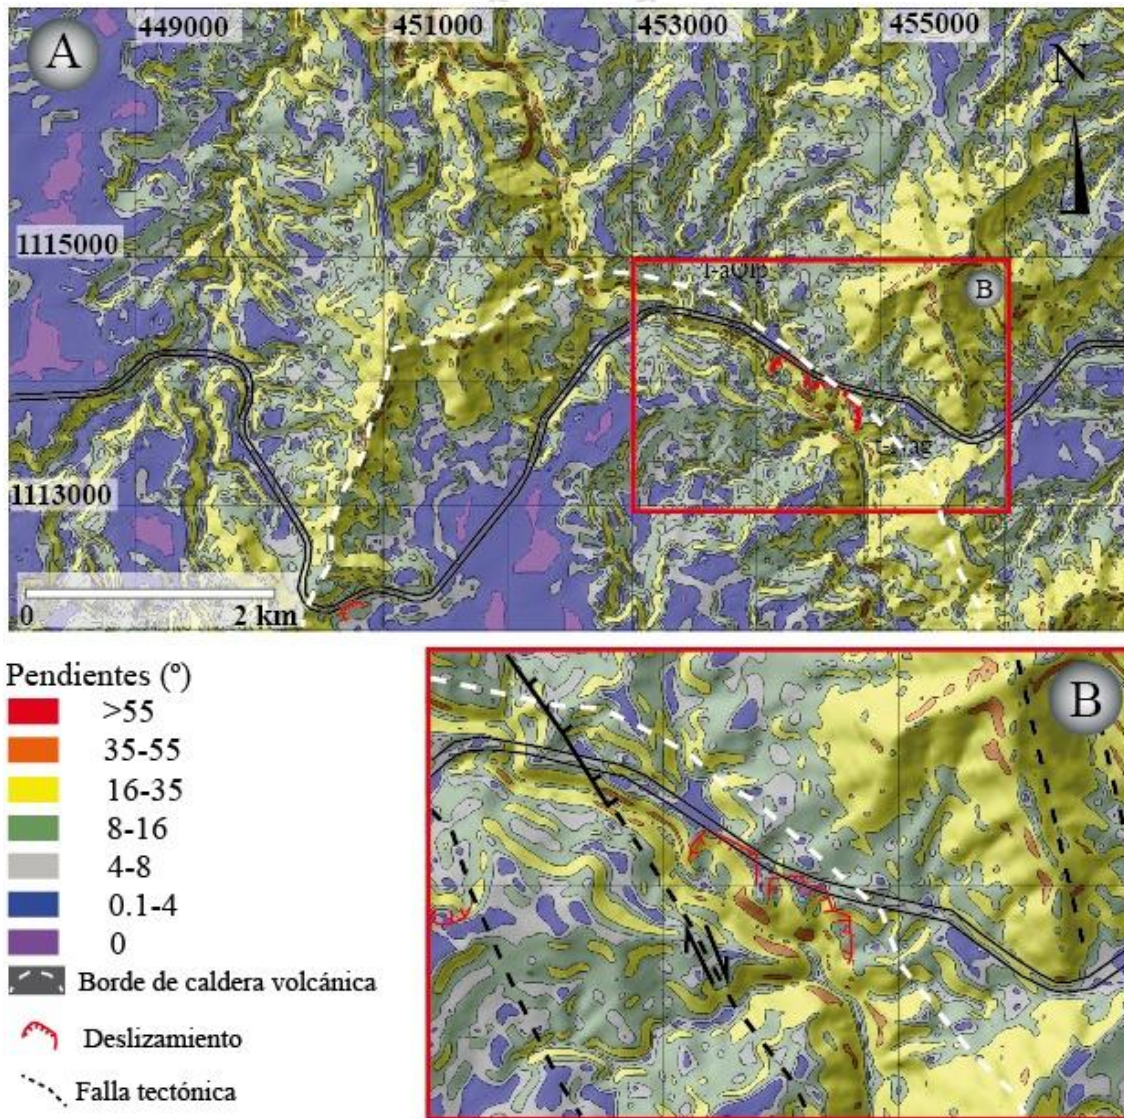
**Figura N°3.** A) Mapa de pendientes de la zona de estudio. Se puede apreciar como una sección de la Ruta Nacional No. 1 está construida en los taludes internos de la parte noreste de la Caldera volcánica de Palmares, sitio donde las pendientes pueden alcanzar hasta los 55°. B) Detalle de la zona de estudio con fallas tectónicas localizadas en las inmediaciones.

Las laderas de esta caldera presentan pendientes promedio entre 16 y 35°. Cerca del kilometro 44+400 hay sitios donde las pendientes superan los 35°. Estos valores de pendientes fuertes y muy fuertes, son relacionados con procesos denudacionales intensos (deslizamientos), y erosión de suelos. Por lo tanto este sitio tiene una alta susceptibilidad a generar deslizamientos por la condición de las pendientes.

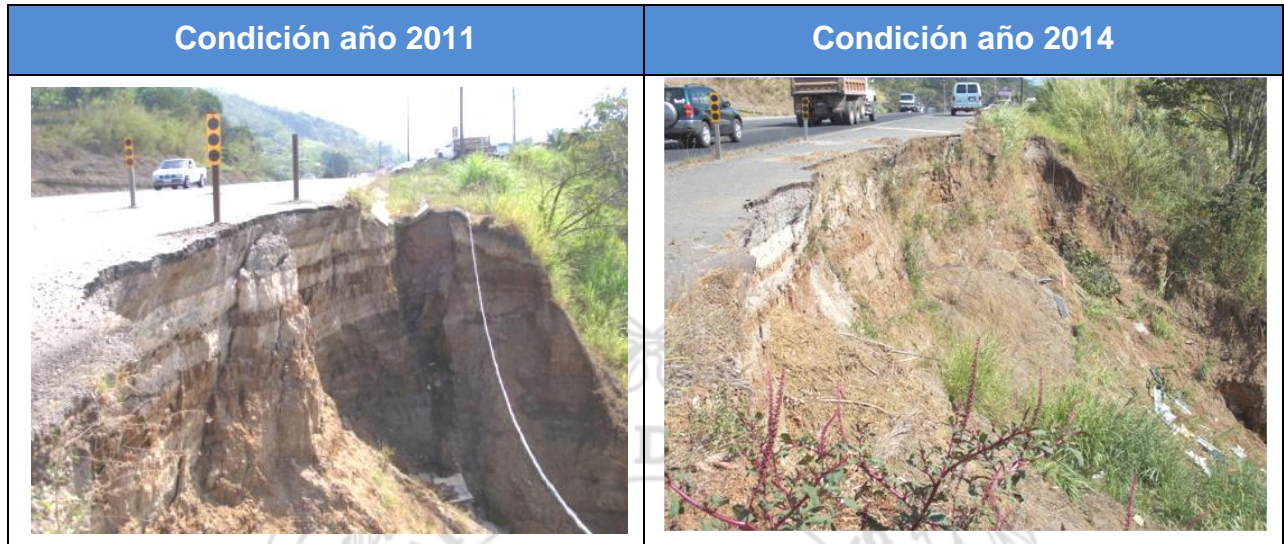
La pérdida de material en la parte superior del deslizamiento, así como el estrechamiento de la calzada para el tránsito vehicular han avanzando en los últimos años. Esto se puede apreciar en las figuras N°4 y N°5.

**Figura N°4.** Avance del deterioro en el costado este del deslizamiento entre los años 2011 y 2014.

Según se puede apreciar en las figuras anteriores, el material que se encontraba en voladizo en el 2011 ya se ha deslizado, consecuentemente se ha reducido la distancia entre el borde del deslizamiento y la zona en la cual transitan los vehículos, la cual es ahora de aproximadamente 2 m (ver también la figura N°8). Además, el sitio está siendo utilizado como botadero para maleza y escombros, lo cual no favorece la estabilidad del talud, disimulando además la condición real y el peligro que este deslizamiento representa.

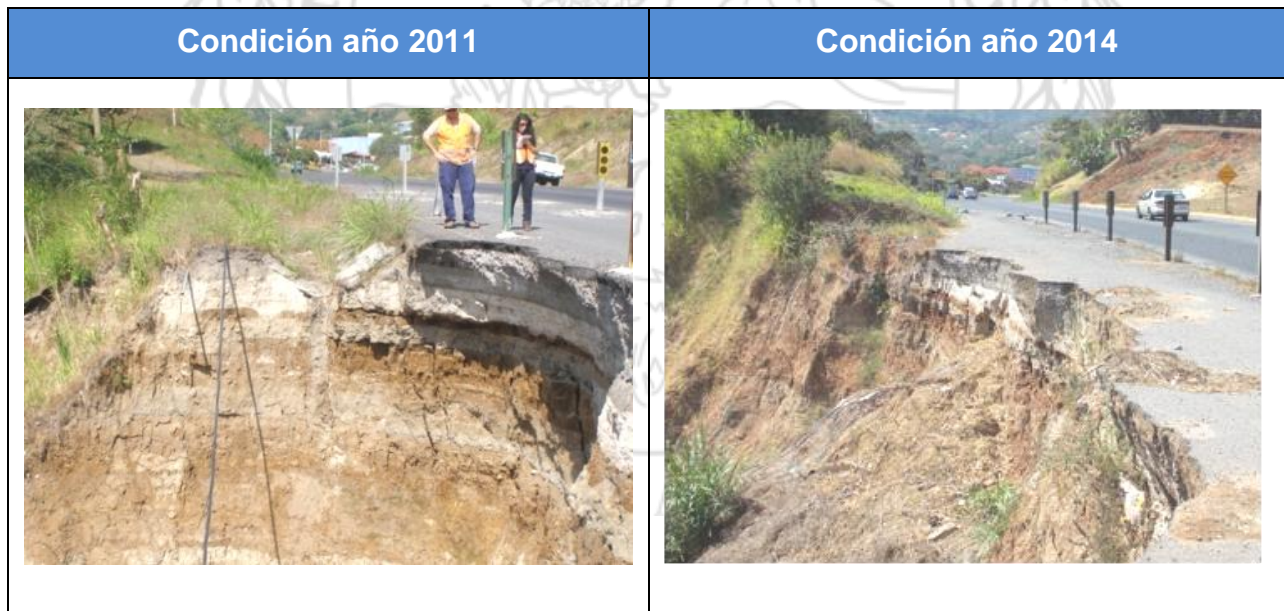
**Figura N°5.** Avance del deterioro en el costado oeste del deslizamiento entre los años 2011 y 2014.

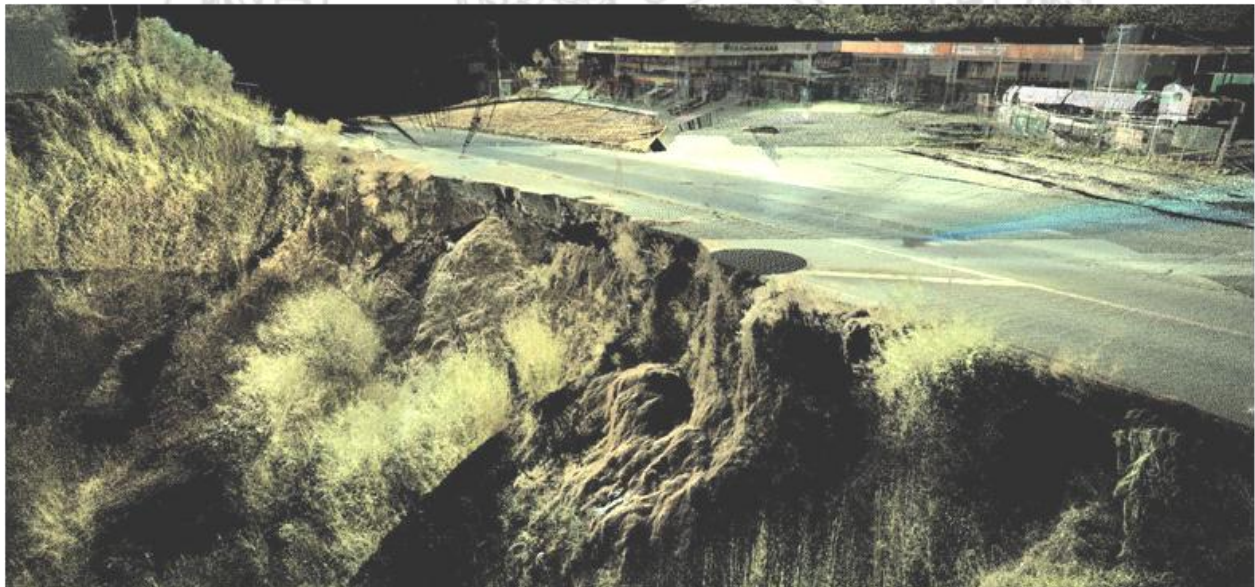
**Figura N°6.** Vista del costado oeste del deslizamiento en el PK 44+400, resultado del escaneo digital realizado. Se observa al fondo la Estación de Servicio Panamericana.

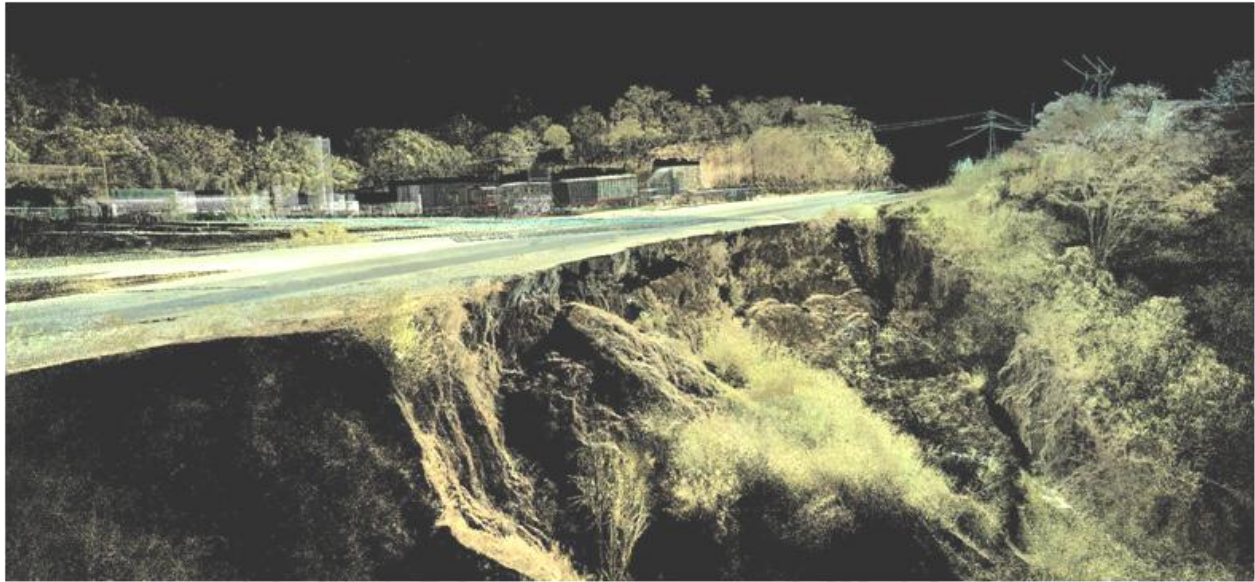
**Figura N°7.** Vista del costado este del deslizamiento en el PK 44+400, resultado del escaneo digital realizado. Se aprecia el talud generado por el deslizamiento, el cual soporta actualmente la estructura del pavimento.

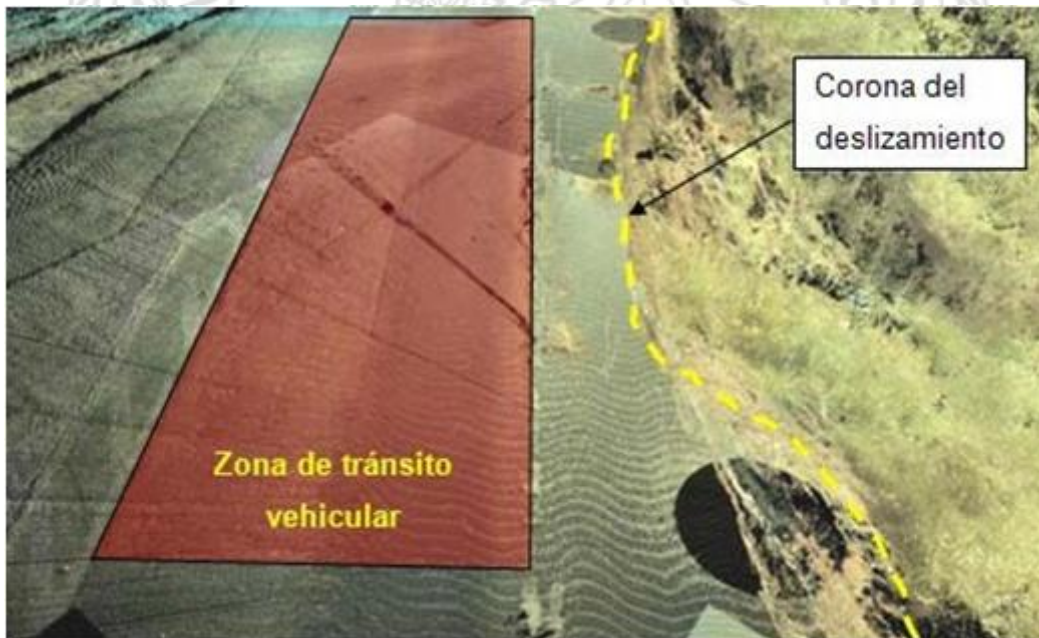
**Figura N°8.** Vista superior del deslizamiento principal evaluado en este informe. Nótese la cercanía de la corona (borde) del deslizamiento con la zona en la cual transitan los vehículos.

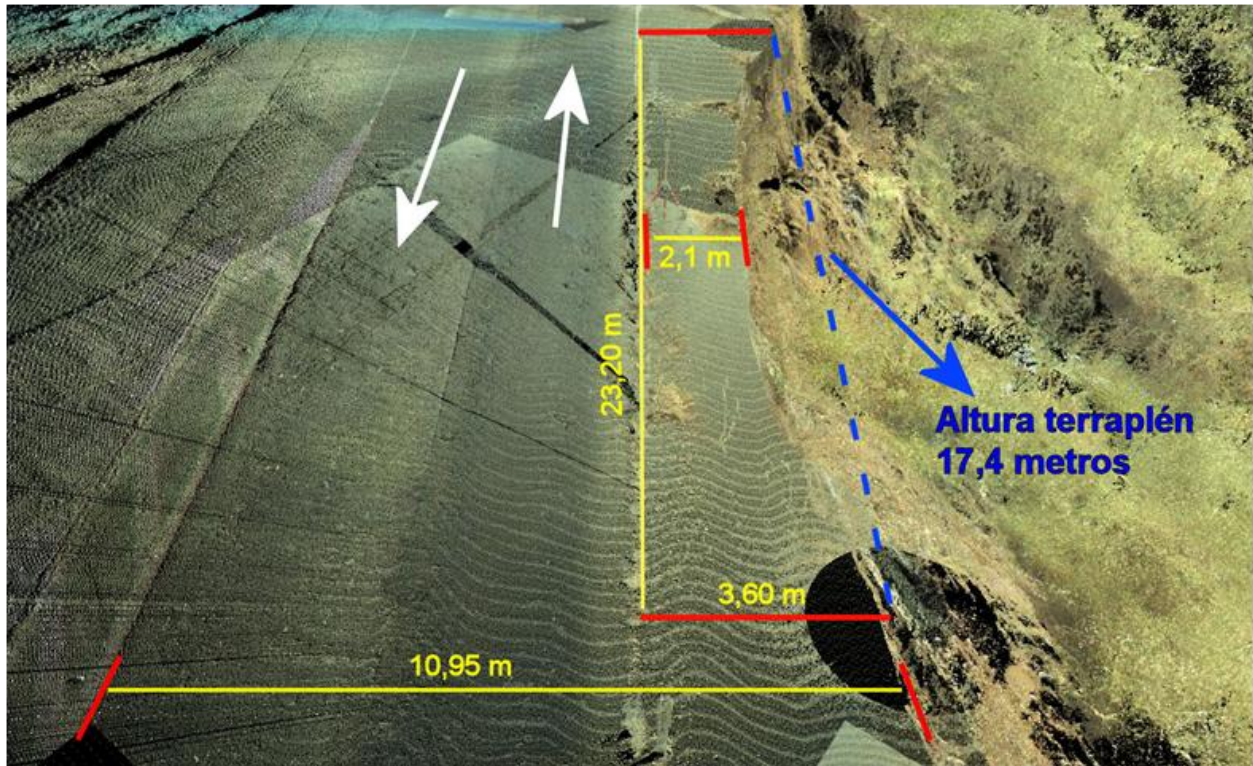
**Figura N°9.** Vista superior del tramo de carretera afectado por el deslizamiento. Dimensiones obtenidas mediante el procesamiento de la información del equipo de escaneo digital.

Tal como se observa en la figura anterior, los vehículos actualmente transitan a una distancia de apenas 2.1 m del borde del deslizamiento, lo que constituye un peligro para la seguridad de los usuarios ante la posibilidad de que un vehículo se salga de la vía.

Adicionalmente, las cargas dinámicas inducidas por los vehículos en el pavimento provocan desprendimiento del material en el talud, acelerando el deterioro y disminuyendo la distancia entre los vehículos y el borde del deslizamiento.

- Dar prioridad a la atención de este deslizamiento, con el fin eliminar el peligro que representa la circulación de vehículos en la zona cercana al borde del deslizamiento.

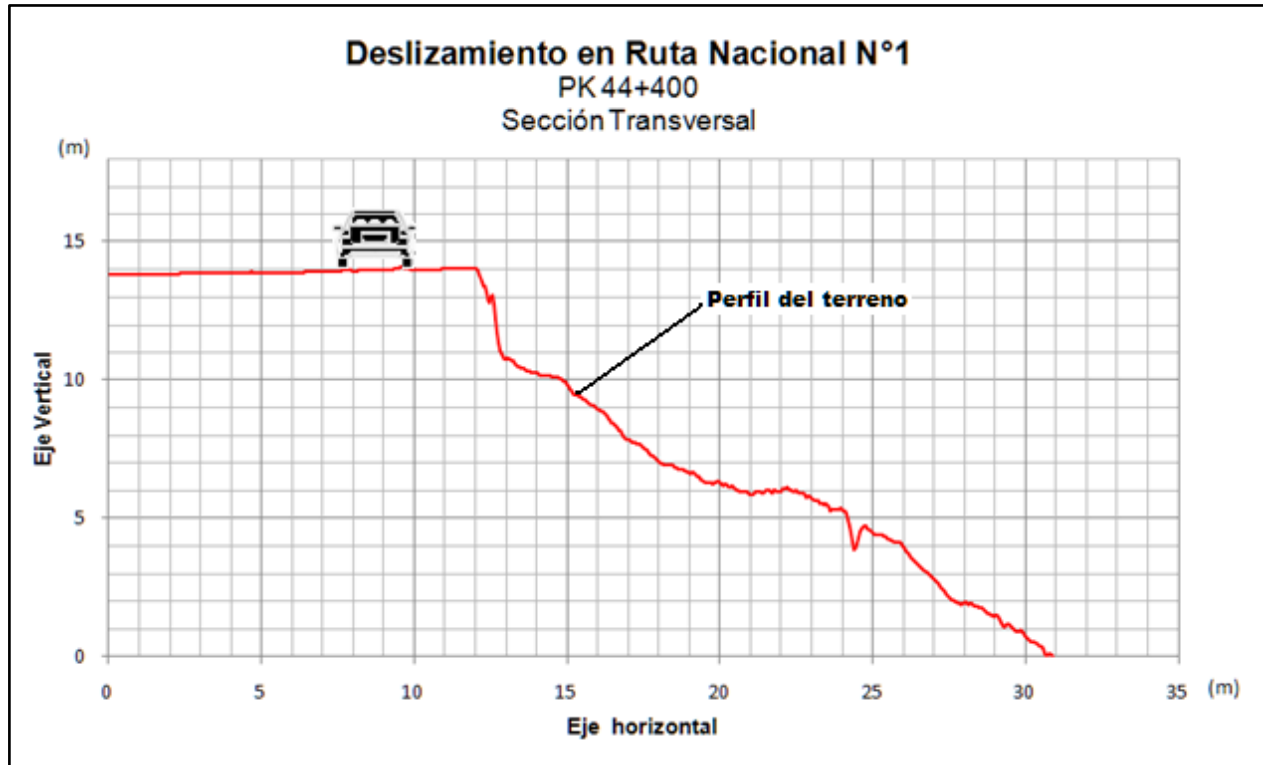
**Figura N°10.** Sección transversal del deslizamiento en el PK 44+400 de la Ruta Nacional N°1.

Según se observa, el talud generado por el deslizamiento tiene una primera sección en la parte superior casi vertical con una caída de aproximadamente 4 m. Luego se identifica un tramo de transición cercano a los 5 m de altura y aproximadamente 7 m de ancho, en el cual se recomienda explorar la factibilidad de cimentar una eventual obra de estabilización.

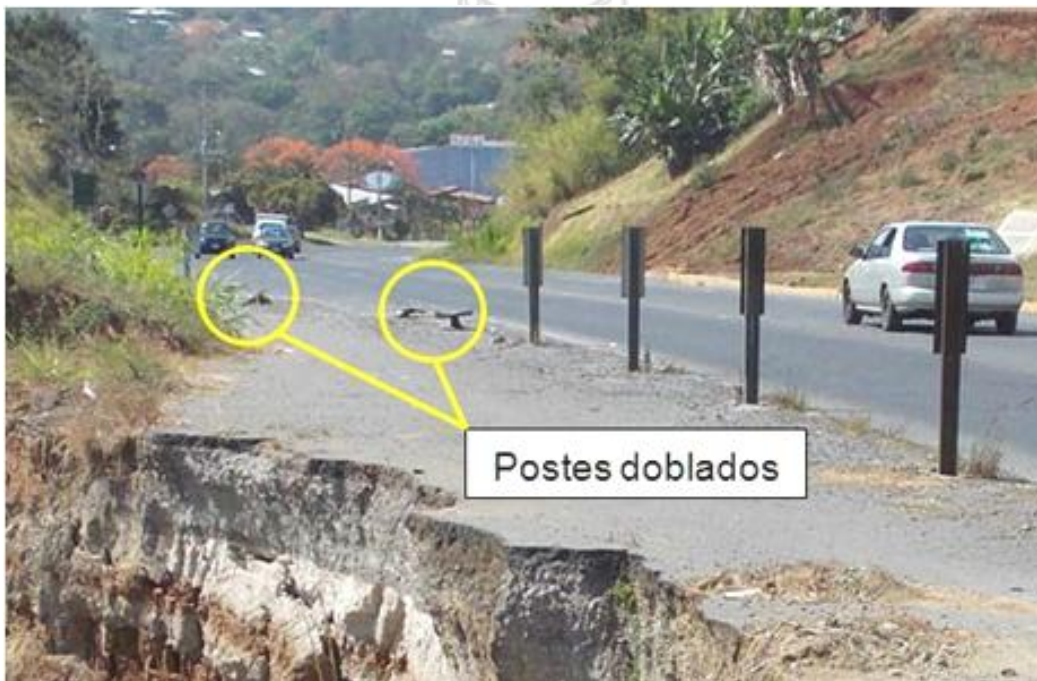
Según se aprecia en la siguiente figura, las señales de prevención en el sitio están deterioradas, varios postes han sido doblados y en general no se advierte de forma adecuada al usuario del peligro que existe al aproximarse al deslizamiento.

**Figura N°11.** Deterioro de las señales de prevención en el sitio del deslizamiento.

En el sitio no se han colocado sistemas de contención vehicular adecuados que eviten la salida de los vehículos hacia el talud originado por el deslizamiento.

- Gestionar la pronta instalación de señalización y sistemas de contención vehicular adecuados para las condiciones del sitio.
- Realizar estudios para identificar otros sectores de esta carretera que estén presentando condiciones similares, afectando la seguridad de los usuarios. Poniendo especial atención a los deslizamientos cercanos mencionados en este informe.

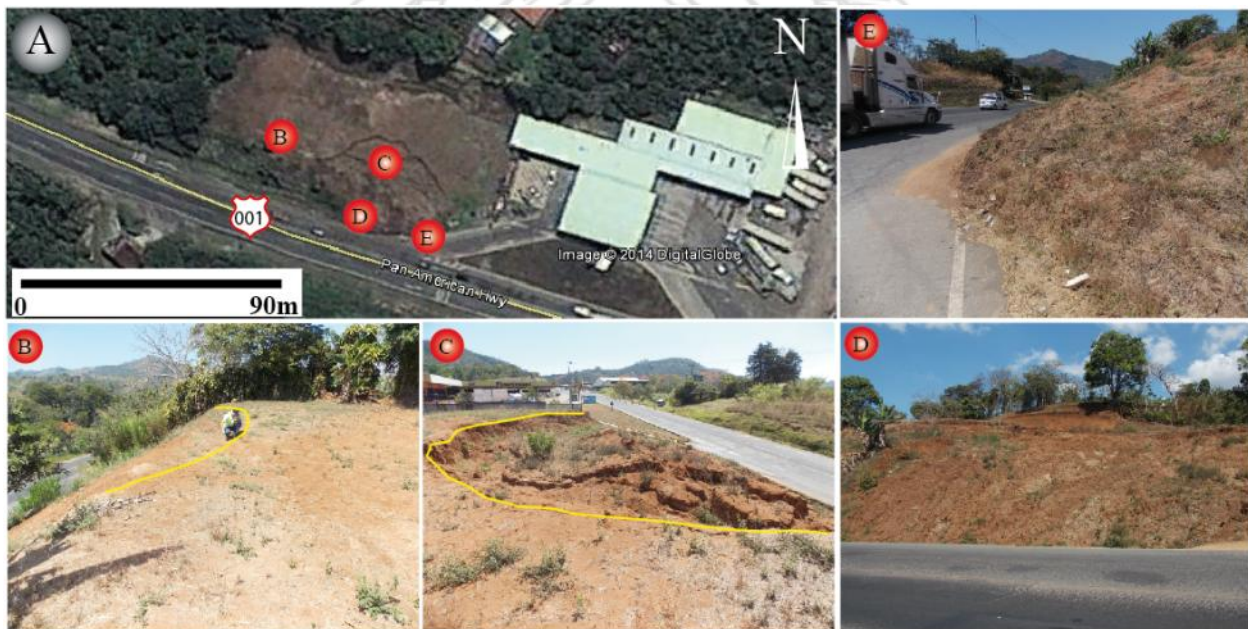
En el sector oeste de la estación de servicios Panamericana (figura N°12), hay un talud con una terraza de casi 100 m de longitud, por 30 m de ancho, y una diferencia de altura de casi 6 metros entre la terraza superior y la carretera.

Esta terraza presenta varios puntos de interés que podrían generar alguna afectación a la carretera. Actualmente presenta un sector con una incipiente corona de deslizamiento, con

grietas y una grada de casi 10 de centímetros de altura, que sugiere que el talud presenta movimiento y que en caso de lluvias o un sismo podría dispararse un nuevo deslizamiento (ver figura 12B). Al lado derecho del sector descrito anteriormente, hay una corona de deslizamiento bien definida, con material desplazado que aparenta un movimiento rotacional (Figura 12C). El material en el frente de este deslizamiento, puede eventualmente obstruir las cunetas y hasta bloquear parte de la carretera. Esta situación ya está ocurriendo en la rampa de acceso de la estación de servicio (Figura 12D).

**Figura N°12.** **A)** Vista aérea de deslizamiento en el sector oeste de la Estación de Servicios Panamericana, con la referencia de los sitios de las otras fotografías. **B)** Grietas en el borde de la terraza, con forma de corona. **C)** Vista oblicua de deslizamiento. **D)** Vista frontal del deslizamiento. **E)** Material que bloquea las cunetas de la rampa de salida de la estación de servicios y provocan que el agua fluya hacia la carretera, esta situación podría generar que los vehículos experimenten hidropneumático u otros tipos de accidentes de tránsito.

- El talud contiguo a la Estación de Servicio Panamericana presenta condiciones que evidencian susceptibilidad de presentar nuevos deslizamientos. Actualmente un sector presenta grietas que sugieren que el talud se está desplazando y el material en el frente de este deslizamiento puede eventualmente obstruir las cunetas o bloquear parte de la carretera.
