# **Metodología para evaluación de aceras como parte de la gestión de activos urbanos en Costa Rica**

Ing. Vanesa Vega Padilla, Programa Infraestructura del Transporte,  
Laboratorio Nacional de Materiales y Modelos Estructurales, PITRA – Lanamme UCR  
Correo electrónico: vanesa.vega@ucr.ac.cr

Ing. Henry Hernández Vega, M. Sc., P. Eng., Programa Infraestructura del Transporte,  
Laboratorio Nacional de Materiales y Modelos Estructurales, PITRA – Lanamme UCR  
Correo electrónico: henry.hernandezvega@ucr.ac.cr

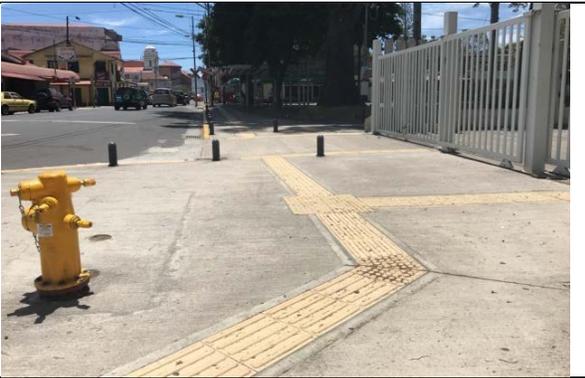
ICA	Condición General	Fotografía de referencia
100	BUENA CONDICIÓN

**Figura 4. Condición generalizada de la sección de acera evaluada según el ICA**  
Adaptado por: Vega, 2017 a partir de Arias, Quesada, Leiva, & Ulate, 2015
