LanammeUCR	Universidad de Costa Rica Laboratorio Nacional de Materiales y Modelos Estructurales LanammeUCR INFORME DE INSPECCIÓN		Código: RC-444
	CONSECUTIVO: LM-PI-UP-PN03-2016	Página 1/43	VERSIÓN 03

Informe: LM-PI-UP-PN03-2016

EVALUACIÓN DE LA CONDICIÓN DEL PUENTE SOBRE EL RÍO GUÁCIMO RUTA NACIONAL No. 32

Preparado por:
**Unidad de Puentes
 LanammeUCR**

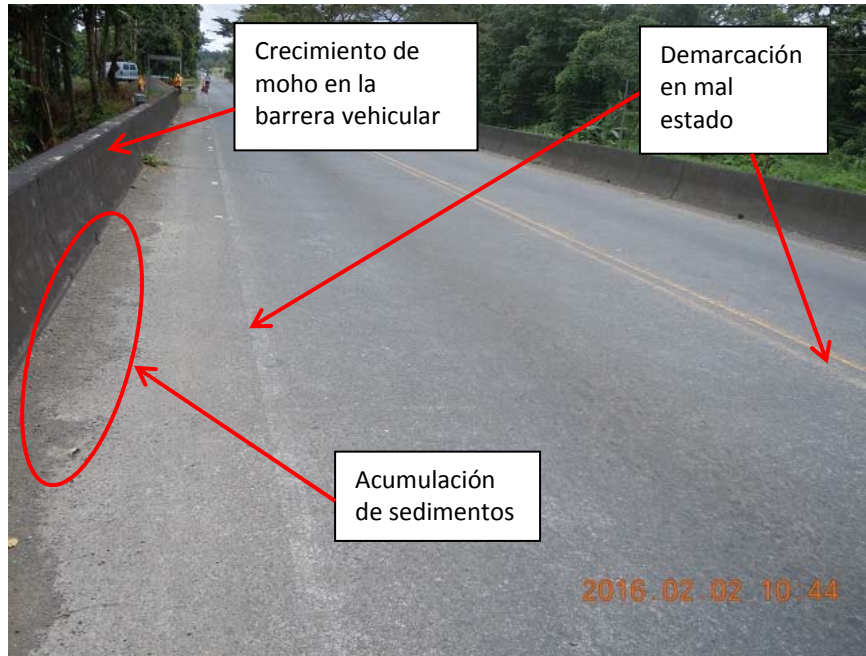
ELEMENTOS	OBSERVACIONES	GD	CE	RECOMENDACIONES
2.1. Sistema de contención vehicular del puente	La barrera vehicular presentaba crecimiento de moho en la superficie, lo que dificulta la inspección visual (ver figura 1).	0	1	Limpiar el moho de la barrera y realizar una inspección visual para determinar posibles deficiencias. Establecer un programa rutinario que incluya la eliminación del moho de la barrera vehicular, entre otras labores de mantenimiento.

Figura 1. Barrera vehicular cubierta de moho, ausencia de acera o bordillo de seguridad, demarcación horizontal en mal estado y acumulación de sedimentos

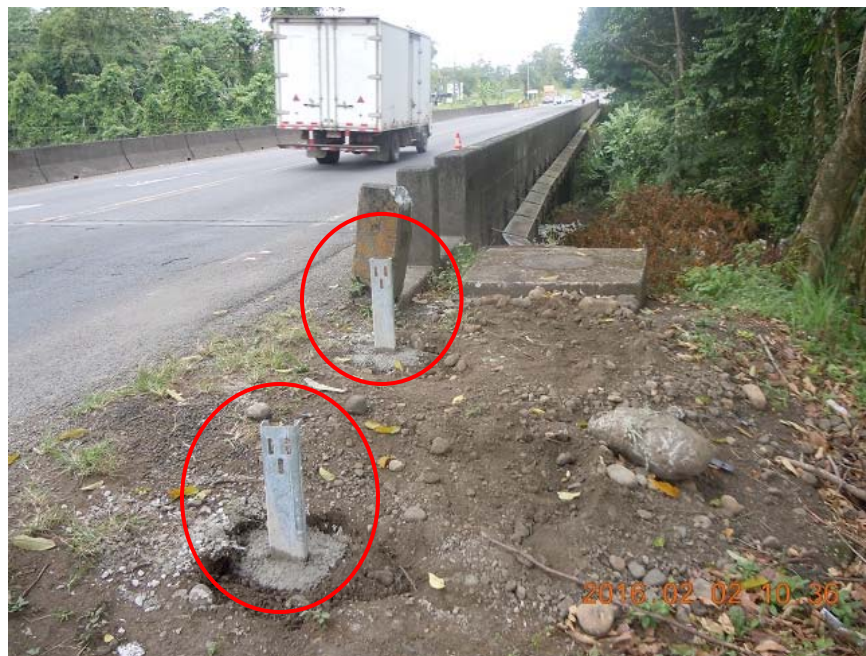
2.2. Sistema de contención vehicular de los accesos	Durante la inspección se observaron trabajos de colocación de un guardavías (ver figura 2).	2	2	Revisar las longitudes, ángulos de esviaje y demás detalles de guardavías de acuerdo con el Manual SCV [ref. 7] Anclar los guardavías a la barrera vehicular y brindar una terminación segura en los extremos según las recomendaciones del fabricante.

Figura 2. Trabajos de colocación de guardavías.

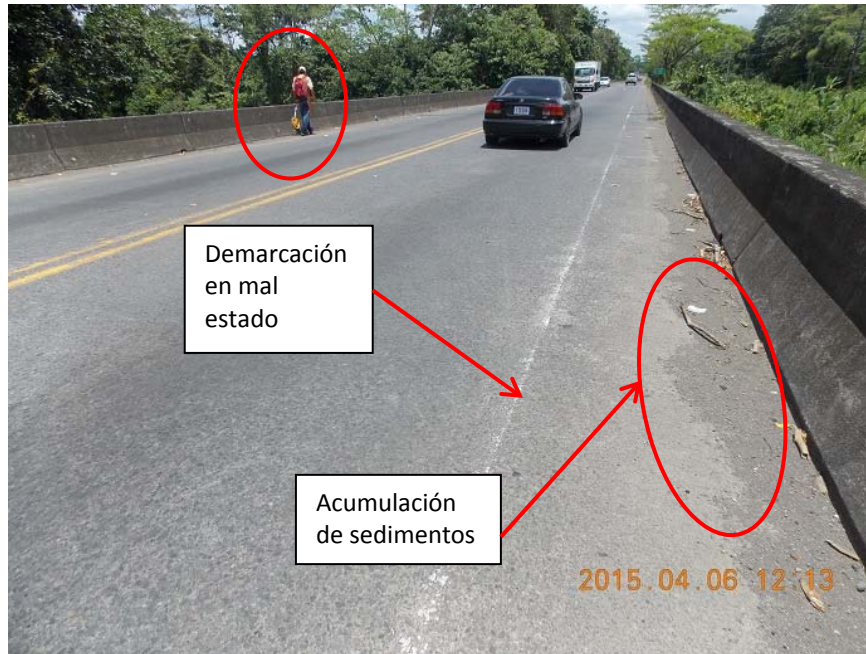
2.3. Aceras y sus accesos	El puente no contaba con aceras ni con bordillos de seguridad para peatones (ver figura 3), por lo cual, las condiciones para el tránsito peatonal en el puente no son seguras. No se observó tránsito peatonal durante la inspección, sin embargo el puente se ubica en las cercanías del pueblo de Guácimo.	2	3	Evaluar la necesidad de construir una acera en el puente para el tránsito peatonal que cumpla con los requisitos de la Ley 7600.

Figura 3. Ausencia de aceras y bordillos de seguridad, nótese al inspector caminando sobre la superficie de rodamiento.

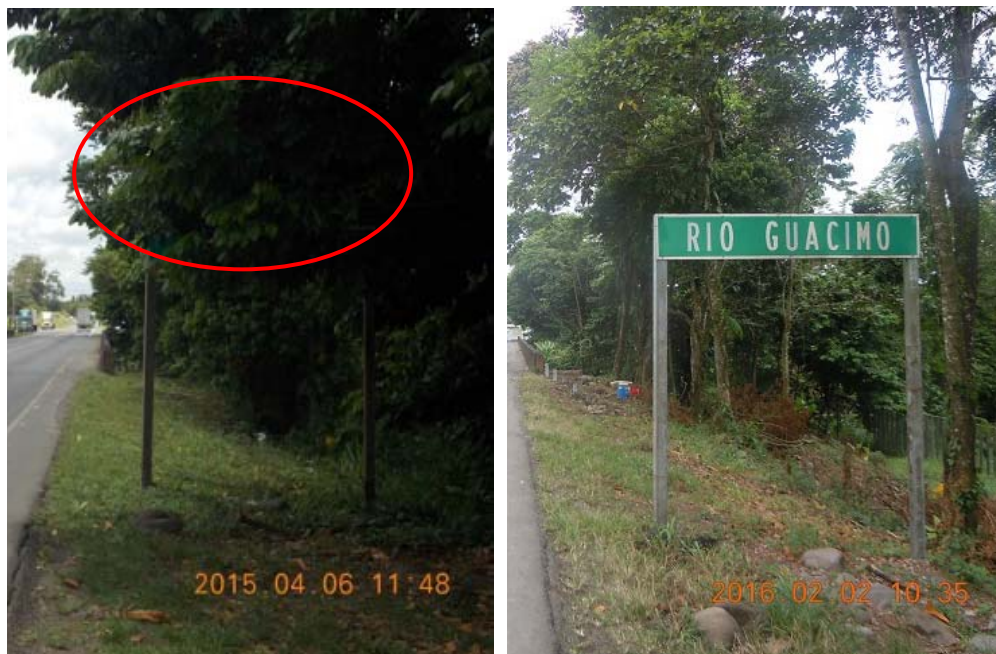
ELEMENTOS	OBSERVACIONES	GD	CE	RECOMENDACIONES
2.4. Rótulos de carga/ altura máxima e Identificación	Se observaron rótulos de identificación en ambos accesos en buen estado y sin obstáculos a la visibilidad. En la inspección de abril del 2015 se observó que el rótulo del acceso 1 no era visible debido a la presencia de un árbol (ver figura 4).	NA	-	Establecer un programa de mantenimiento rutinario que incluya entre otras tareas la eliminación de obstáculos para la visibilidad de los rótulos.

Figura 4. Rótulo con visibilidad obstaculizada en el acceso 1 (abril del 2015 a la izquierda y febrero del 2016 a la derecha).

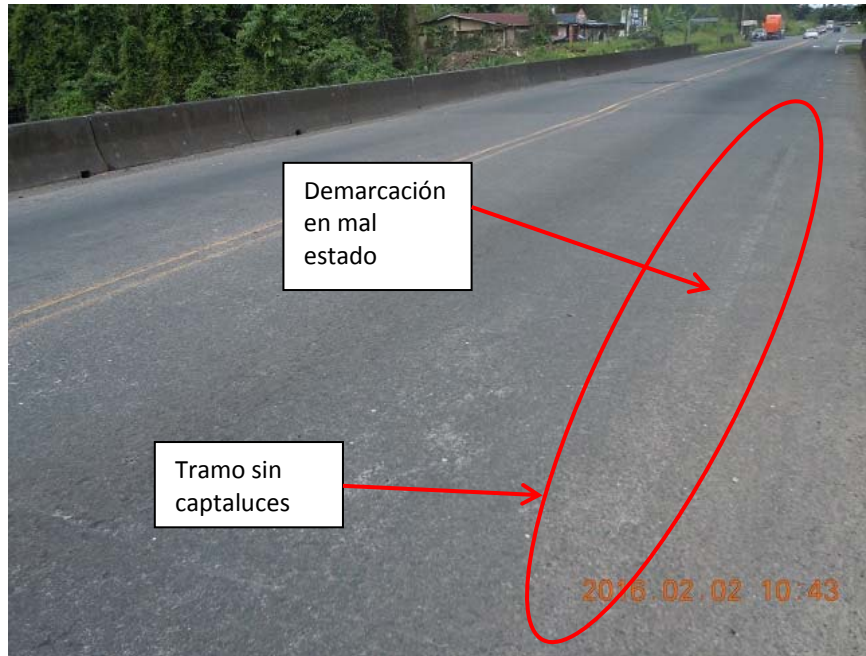
2.5. Señalización	Se observó faltante de captaluces sobre el puente (ver figura 5). El estado de la demarcación horizontal era malo (ver figuras 1, 3, 5 y 12). El puente no contaba con marcadores de objeto en los accesos.	2	2	Colocar marcadores de objeto en los accesos frente a la barrera vehicular del puente. Establecer un programa rutinario que incluya entre otras labores el mantenimiento de la señalización vial.

Figura 5. Ausencia de captaluces y demarcación en mal estado.

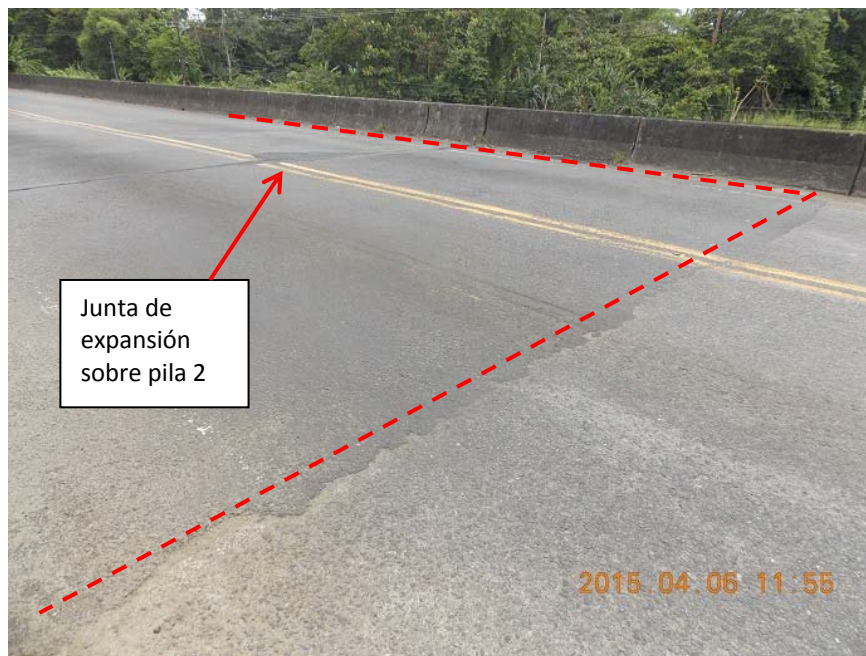
Figura 6. Sobrecapa de asfalto ubicada sobre la pila 2.

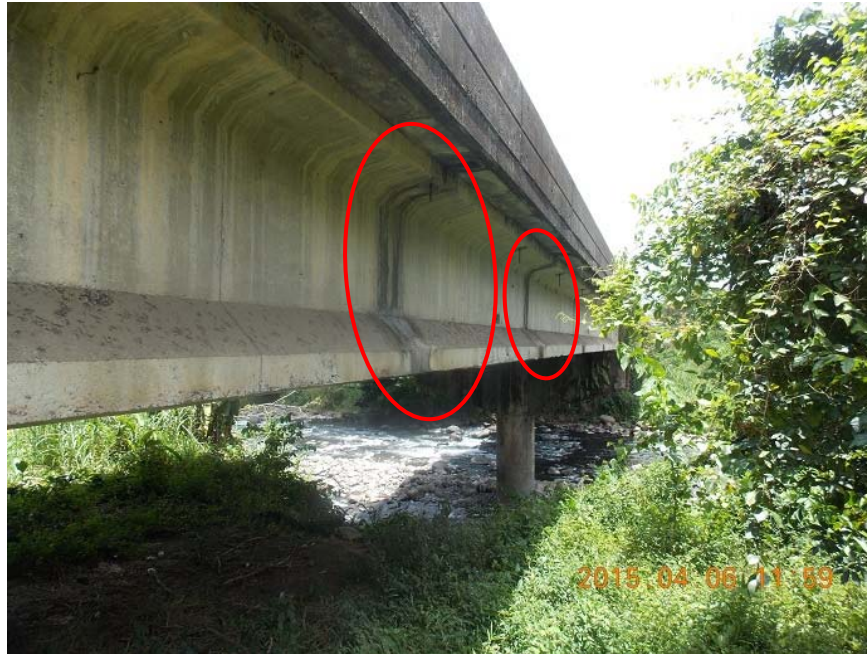
Figura 7. Evidencia de descarga directa de agua sobre las vigas. Obsérvese que los drenajes no cuentan con tubos de extensión.

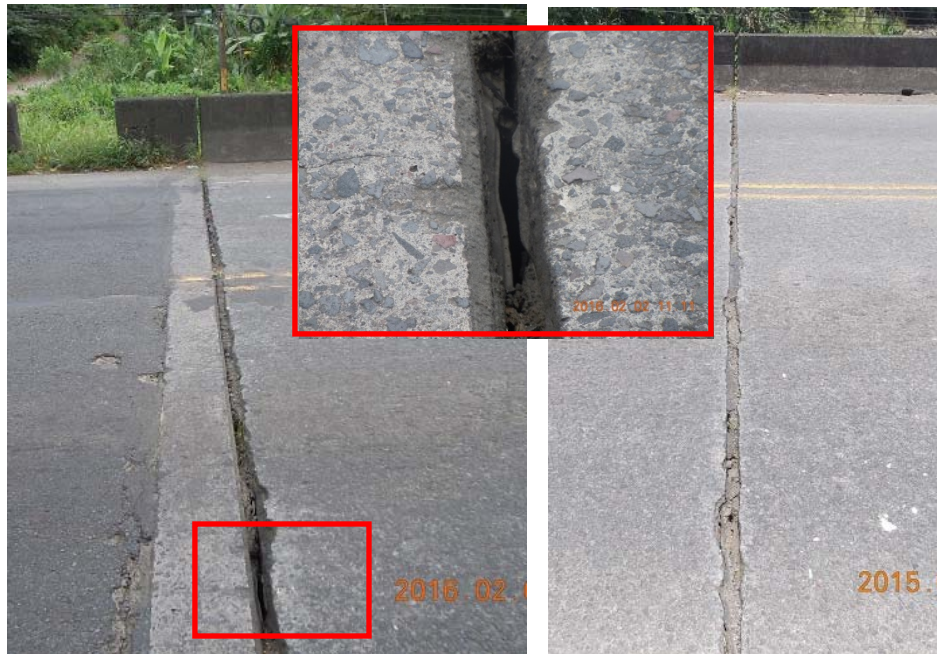
ELEMENTOS	OBSERVACIONES	GD	CE	RECOMENDACIONES
3.3. Juntas de expansión	<p>Se observó deterioro generalizado en los sellos de las juntas (ver figura 8) excepto en la junta sobre la pila 2 donde no se tuvo acceso visual porque estaba cubierta con asfalto (ver figura 9). En la figura 10 se puede observar la presencia de asfalto sobre el martillo de la pila 2, proveniente de las reparaciones inadecuadas y reiteradas de un agujero en la junta (ver figura 9). La obstrucción de las juntas de expansión puede limitar la capacidad de desplazamiento del puente.</p> <p>Se observó evidencia de filtraciones a través de las juntas hacia las pilas y bastiones (ver figuras 10 y 17). Las filtraciones sobre los elementos estructurales propician su deterioro.</p> <p>El agujero en la junta de expansión de la pila 2 puede provocar daño en los vehículos y accidentes de tránsito. Además se debe indicar que las reparaciones inadecuadas pueden producir una falsa sensación de seguridad en los usuarios que transitan sobre el puente ya que no resuelven el daño real en la losa alrededor de la junta de expansión.</p>	3	3	<p>Remover la sobrecapa de asfalto sobre la junta de expansión sobre la pila 2.</p> <p>Tomar las medidas necesarias para realizar una reparación estructural adecuada en el agujero observado en la junta de expansión de la pila 2.</p> <p>Sustituir los sellos de todas las juntas.</p> <p>Establecer un programa de rutinario que incluya, entre otras tareas, el mantenimiento de los sellos de las juntas de expansión.</p>

Figura 8. Juntas de expansión sobre bastión 1 y pila 1, nótese el deterioro del sello.

- n. Deterioro generalizado de los sellos de las juntas de expansión. Se observó evidencia de filtraciones sobre pilas y bastiones y crecimiento de vegetación sobre las pilas.

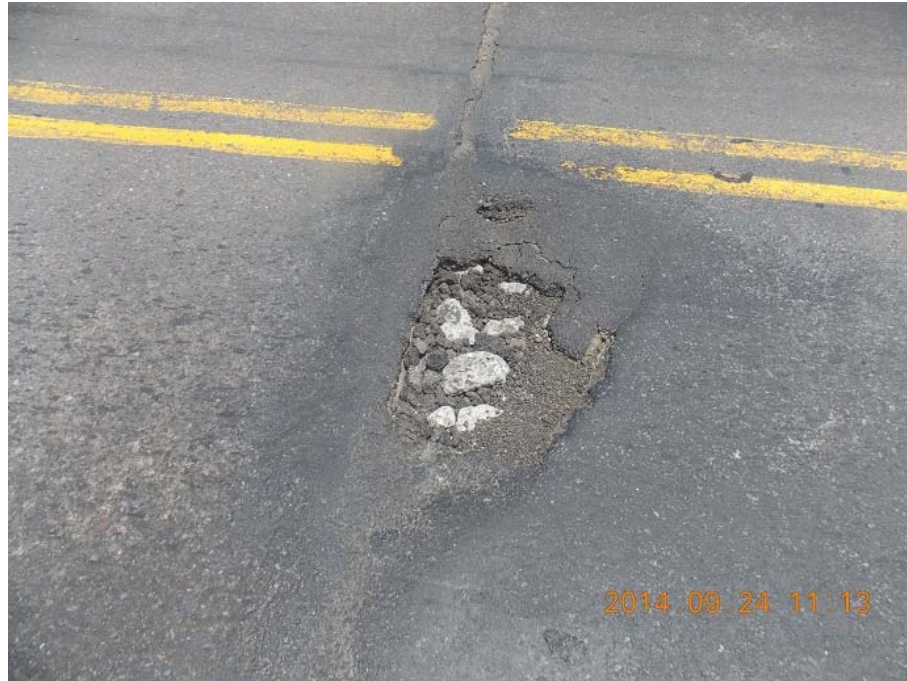
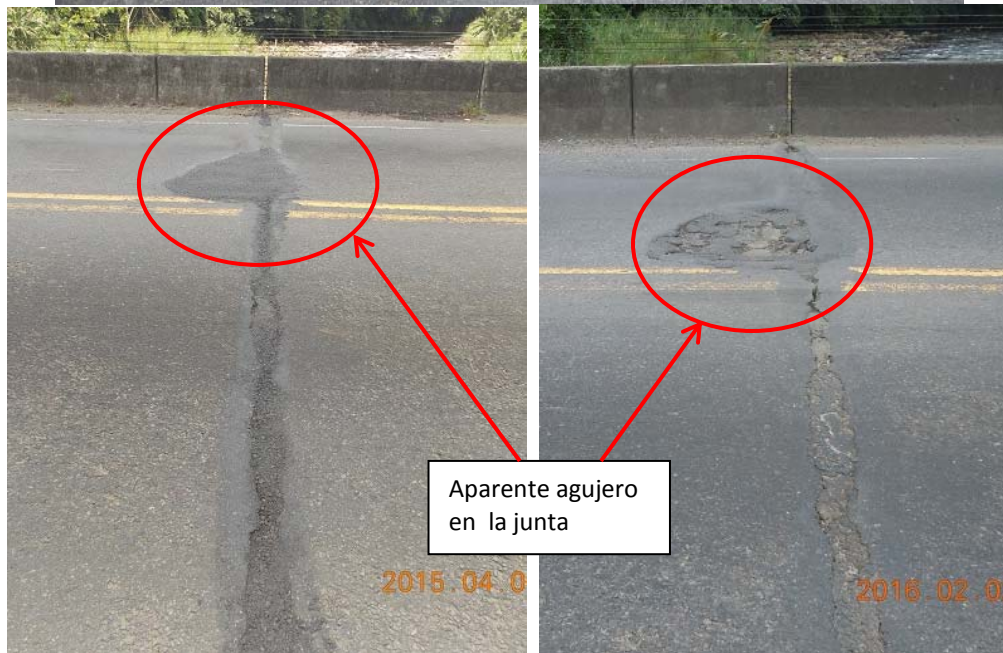
Figura 9. Junta de expansión obstruida con asfalto sobre la pila 2 (setiembre del 2014 arriba, abril del 2015 abajo a la izquierda y febrero del 2016 abajo a la derecha). Nótese un agujero que fue rellenado con.

- a. Se observó un agujero en la junta de expansión sobre la pila 2, el cual fue reparado de forma inadecuada rellenando con asfalto.
- b. La losa de concreto presentaba agrietamiento en dos direcciones.
- c. Se observó faltante de pernos en los apoyos.
- d. El puente se ubica en las cercanías del poblado de Guácimo y no contaba con aceras ni bordillo de seguridad para el tránsito de peatones.
- e. La ausencia de dispositivos para prevención del colapso aumentan la probabilidad de daño o falla durante un evento sísmico extremo.

- j. Deficiencias en señalización como faltante de captaluces, demarcación horizontal en mal estado, faltante de marcadores de objeto.
- k. Sobrecapas de asfalto, que obstruyen la junta de expansión sobre la pila 2.

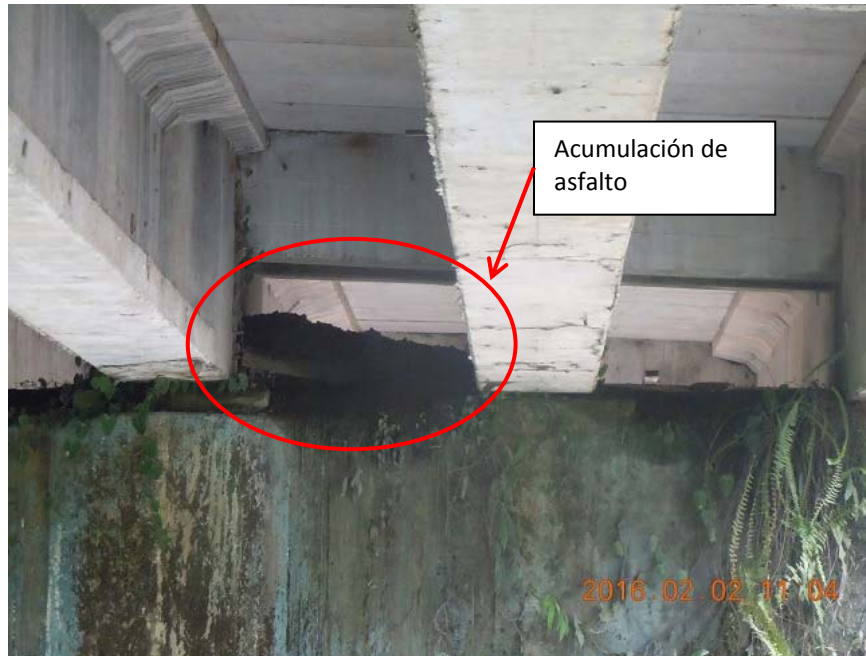
Figura 10. Evidencia de filtraciones, crecimiento de vegetación y acumulación de asfalto sobre la pila 2.

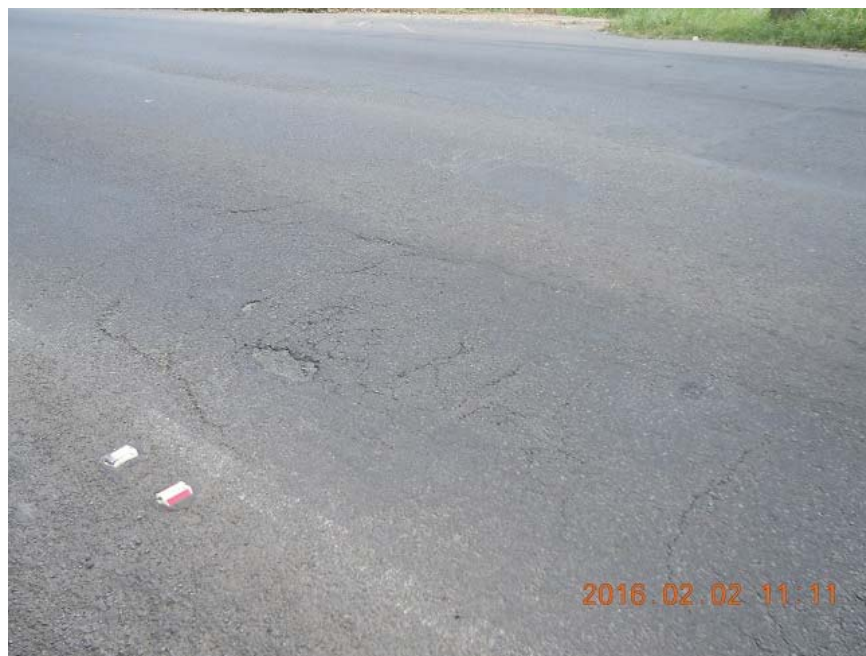
ELEMENTOS	OBSERVACIONES	GD	CE	RECOMENDACIONES
3.4. Superficie de rodamiento de los accesos	Se observó agrietamiento del asfalto de la superficie de rodamiento de los accesos (ver figura 11).	3	3	Monitorear el avance de este asentamiento e investigar con mayor detalle si es originado por un problema en los rellenos de aproximación. De comprobarse se recomienda realizar las acciones necesarias para corregir la deficiencia.

Figura 11. Asentamiento y agrietamiento en la superficie de rodamiento del acceso 1

- o. Agrietamiento del asfalto y asentamiento de la superficie de rodamiento de los accesos.
- p. Ausencia de un sistema de drenaje en los accesos.
- q. Desgaste de la superficie de rodamiento y desprendimientos de agregado.

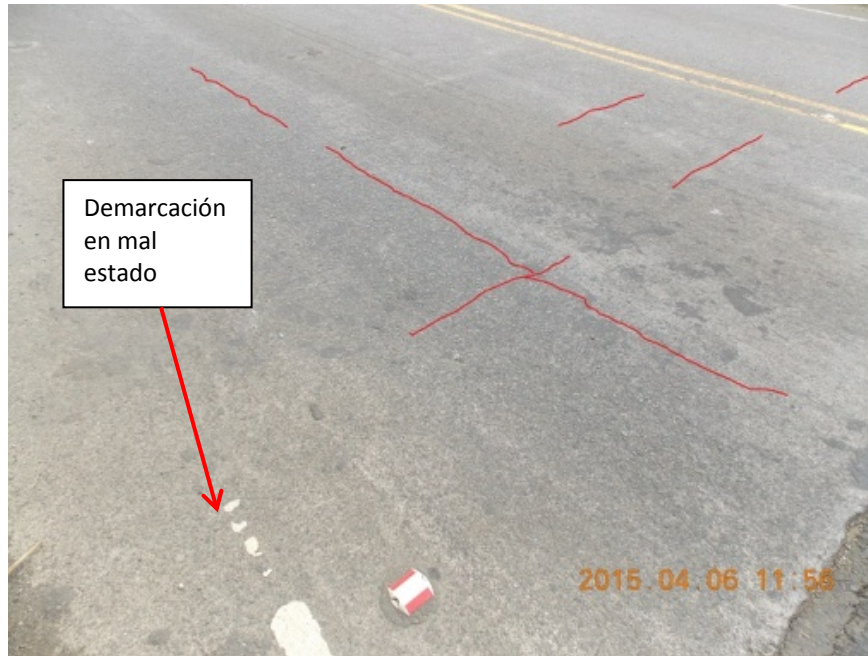
Elementos	Observaciones	GD	CE	Recomendaciones
4.1. Tablero (losa de concreto, rejilla de acero, tablero de acero, tablero de madera).	<p>Se observó agrietamiento en dos direcciones en la cara superior del tablero de la superestructura 1 (ver figura 12). El agrietamiento en dos direcciones es indicio de fatiga por la acción de la carga viva vehicular si se extendiera a la cara inferior del tablero.</p> <p>Se observó desgaste de la superficie de rodamiento y desprendimientos de agregado (ver figura 13). El desgaste de la superficie de rodamiento reduce el espesor de concreto que protege el acero de refuerzo aumentando la vulnerabilidad a la corrosión.</p> <p>El tablero contiguo a la junta sobre la pila 2 presenta deterioro que ha provocado un agujero, el cual es reparado relleno con asfalto reiteradamente. Lo cual no ha resuelto el problema y conforme pasa el tiempo la extensión del desprendimiento ha ido en aumento (ver figura 9).</p>	2	4	<p>Reparar la sección de la losa con desprendimientos de concreto siguiendo como mínimo las especificaciones aplicables del capítulo 6 del manual MCV-2015 [ref.15], para limpieza de la zona y colocación de concreto nuevo cerca de concreto existente.</p> <p>Dicha reparación debería ser definida con base en una evaluación detallada del tablero y un análisis de capacidad de carga para determinar su estado actual y definir el tipo de medidas a implementar para corregir las deficiencias observadas.</p> <p>Ver recomendaciones de 3.3 <i>Juntas de Expansión</i>.</p>

Figura 12. Agrietamiento visible en la cara superior del tablero.

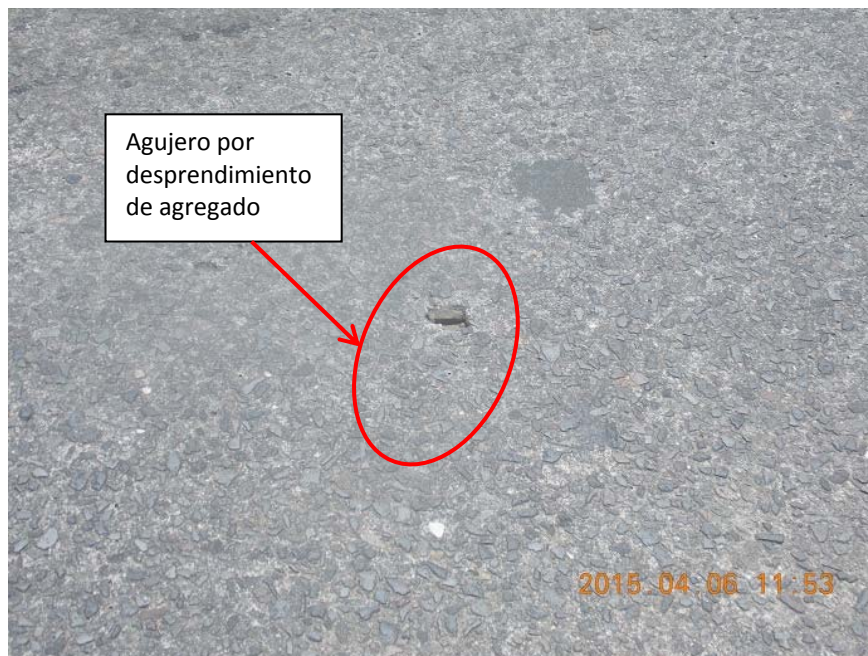
Figura 13. Desgaste de la superficie de rodamiento y desprendimientos de agregado.

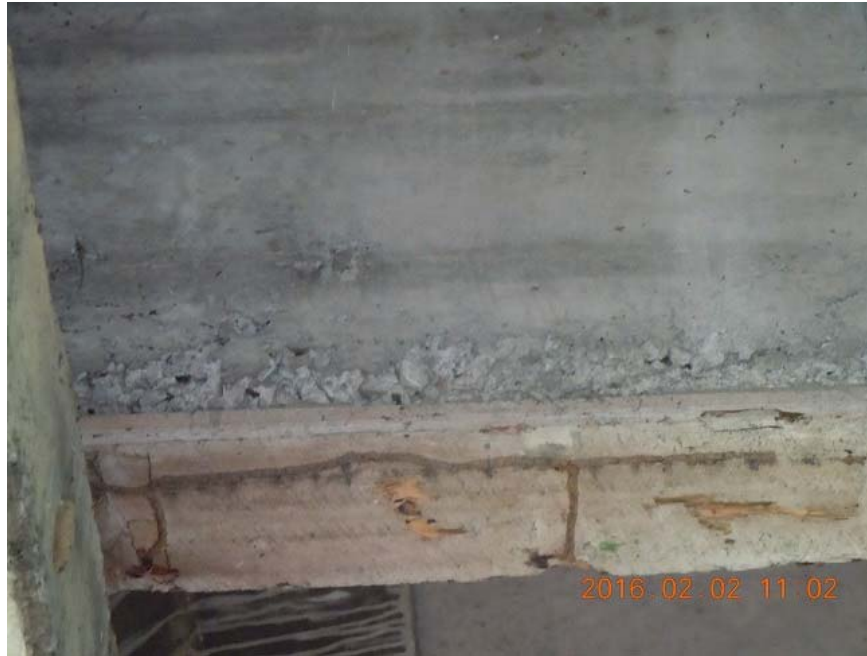
4.2. Vigas principales de concreto	No se observaron deficiencias evidentes en las vigas principales.	0	1	Ninguna
4.3. Vigas Diafragma	Se observaron nidos de piedra en la viga diafragma (ver figura 14). Los nidos de piedra reducen el espesor del concreto que protege el acero de refuerzo aumentando la vulnerabilidad a la corrosión del acero de refuerzo.	1	2	Evaluar la necesidad de realizar reparaciones a las vigas diafragma que presentaban nidos de piedra.

Figura 14. Nidos de piedra en viga diafragma.

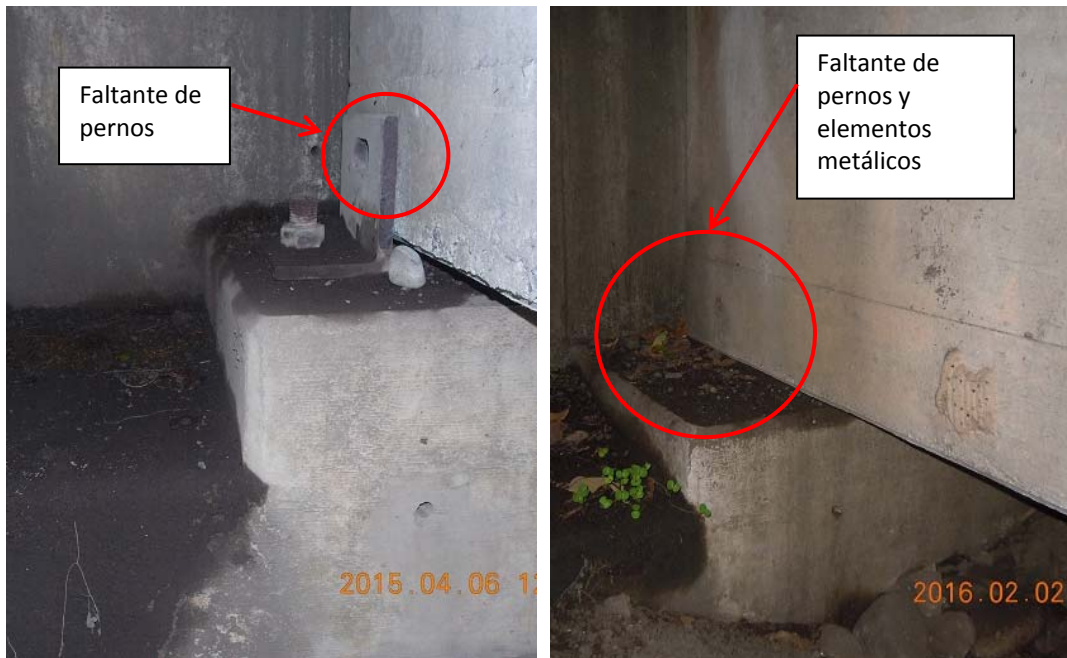
ELEMENTOS	OBSERVACIONES	GD	CE	RECOMENDACIONES
5.1. Apoyos en bastiones y pilas	<p>Los apoyos estaban en contacto con humedad y sedimentos. Se observó faltante de pernos y oxidación en los elementos metálicos (ver figura 15).</p> <p>Las almohadillas de neopreno presentaban deterioro agrietamiento superficial (ver figura 16).</p>	2	4	<p>Realizar una inspección detallada de los apoyos para determinar su estado de conservación actual y definir las medidas a implementar para corregir las deficiencias observadas.</p> <p>Proteger contra la corrosión los elementos metálicos de los apoyos. Reponer los pernos faltantes.</p> <p>Establecer un programa de mantenimiento rutinario que incluya, entre otras tareas, la limpieza de los apoyos.</p>

Figura 15. Apoyos en contacto con sedimentos, oxidación de elementos metálicos y de pernos.

- r. Nidos de piedra en vigas diafragma.
- s. Apoyos en contacto con humedad y sedimentos. Los elementos metálicos presentaban oxidación. Las almohadillas de neopreno presentaban deterioro.

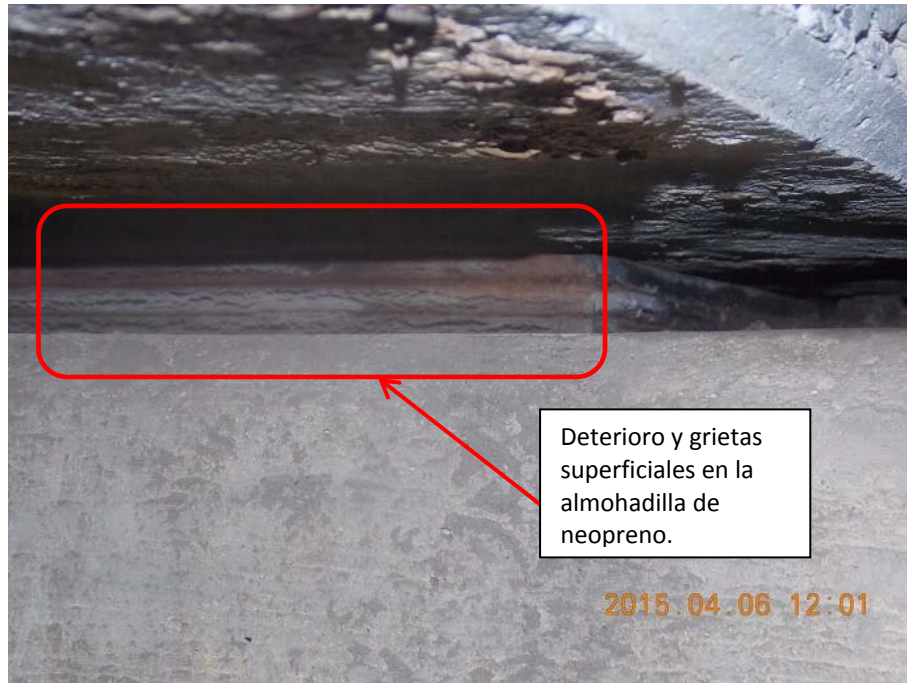
Figura 16. Almohadilla de neopreno con deterioro y agrietamiento superficial.

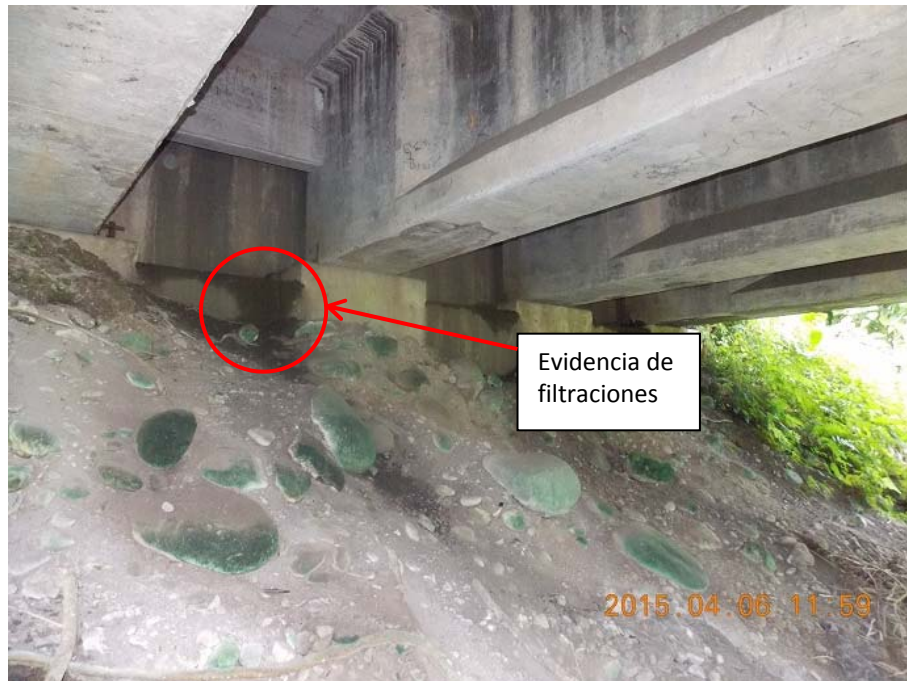
6.4. Protección de taludes frente al bastión	<p>Los taludes frente a los bastiones no contaban con un sistema de protección (ver figura 17).</p> <p>En los planos de diseño se indican las protecciones que aparentemente fueron removidas por crecidas del río.</p> <p>La ausencia de protección frente a los taludes aumenta la probabilidad de falla ante un evento hidráulico extremo.</p>	3	4	Evaluar la necesidad de proteger los taludes frente a los bastiones.

Figura 17. Filtraciones sobre el Bastión 1, el talud frente al bastión no cuenta con protección.
