INFORME ESTIMACIÓN DE ESPESORES

LM-PI-UGERVN-09-2014

Proyecto Odebretch Ingeniería Panamá

San José, Costa Rica
Julio, 2014

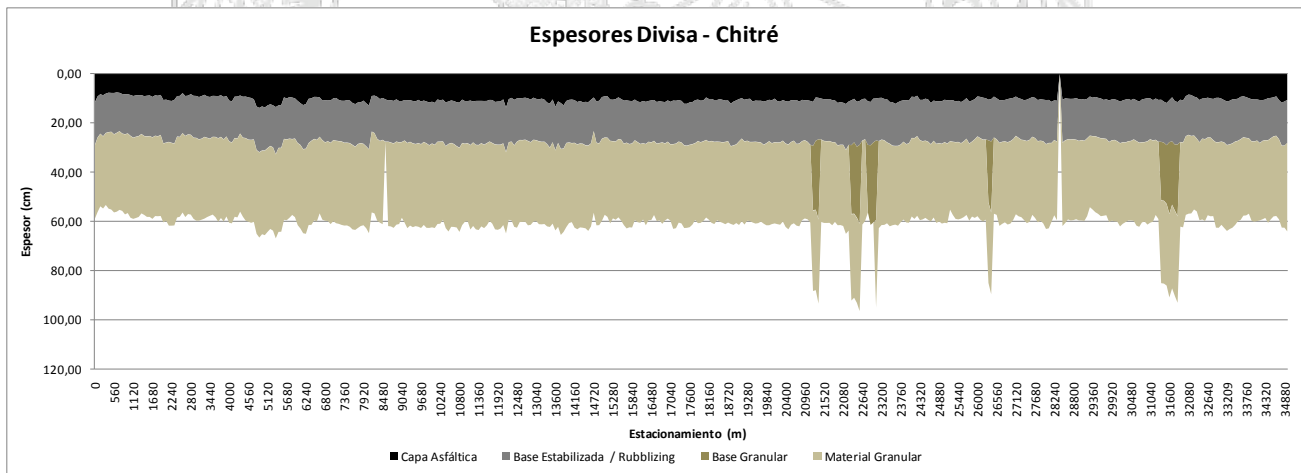
Figura 3 Espesores Divisa - Chitré

La figura anterior se muestran varios puntos en los que es necesario realizar muestreos para determinar a que se debe el cambio de estructura, lo que podría influir en el comportamiento estructural del pavimento, los estacionamientos a verificar son: 8+560, 21+200 - 21+360, 22+320 - 22+560, 22+820 - 23+040, 26+320 - 26+401, 31+360 - 31+840 (Figura A. 2); además entre los puntos evaluados se encuentra la presencia de un puente en el estacionamiento 28+389 (al igual que este caso, se detectó la presencia de los demás puentes presentes en la ruta, pero solo este punto está presente en la evaluación con el deflectómetro de impacto). En la Tabla 2 se presenta el cuadro resumen de todo el proyecto donde se muestra los valores promedio por capa y el percentil 95.

Como se observa en las Figuras 3 y 4, se detectó la presencia de estructuras distintas para cada sentido del proyecto, por lo que es necesario obtener testigos en puntos específicos que permitan definir mejor el tipo de

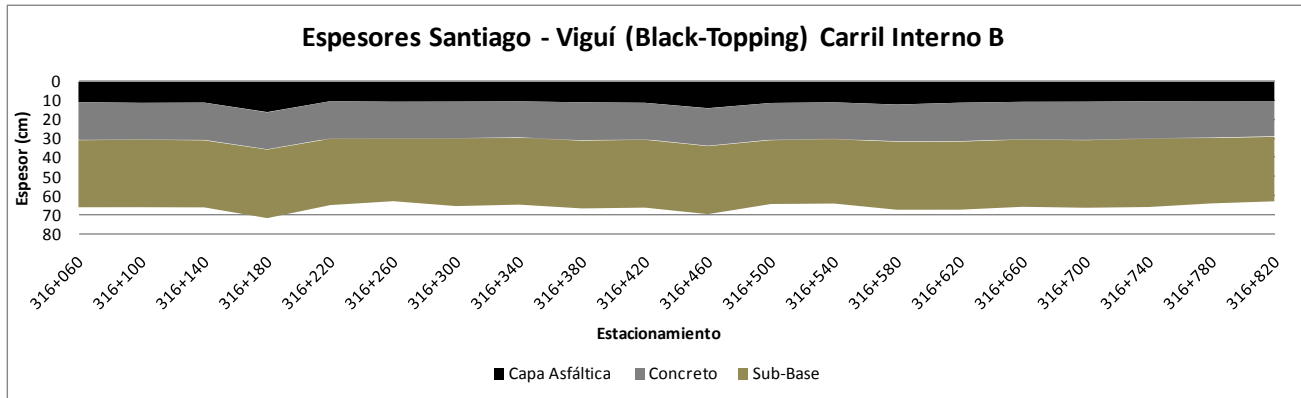
Figura 9 Esesores Santiago - Viguí (Black-Topping) Carril Interno B

En la Figura 9, se puede observar el efecto de un hundimiento presente en el estacionamiento 316+180 (ver Figura A. 5)

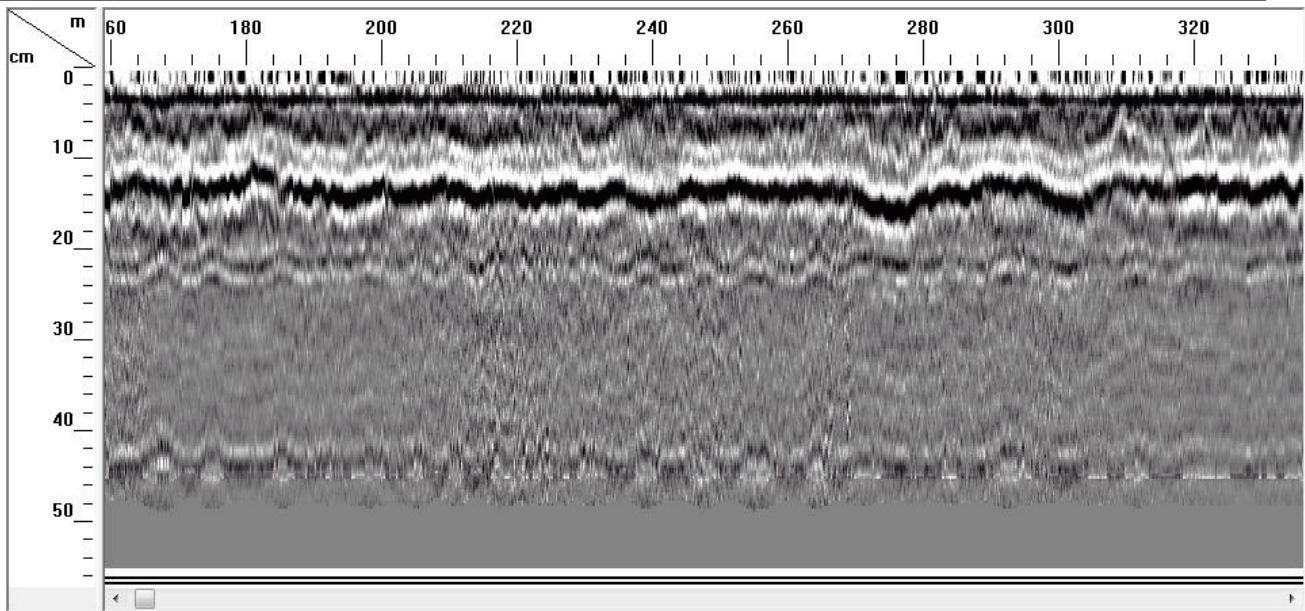
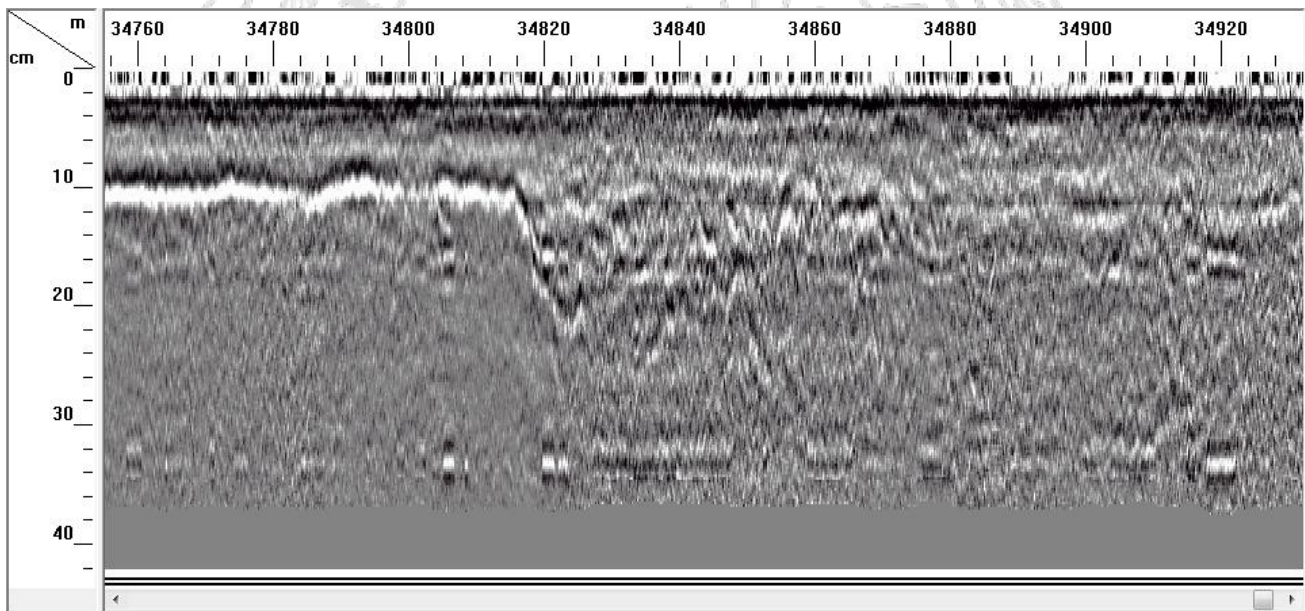
En la Figura A.1 del anexo se puede observar un ejemplo de las capas que conforman cada uno de los sentidos de la carretera.

Figura A. 1 **a)** Se muestra el estacionamiento 0+180 a 0+320 en le sentido Divisa - Chitré y **b)** su equivalente en el sentido Chitré - Divisa

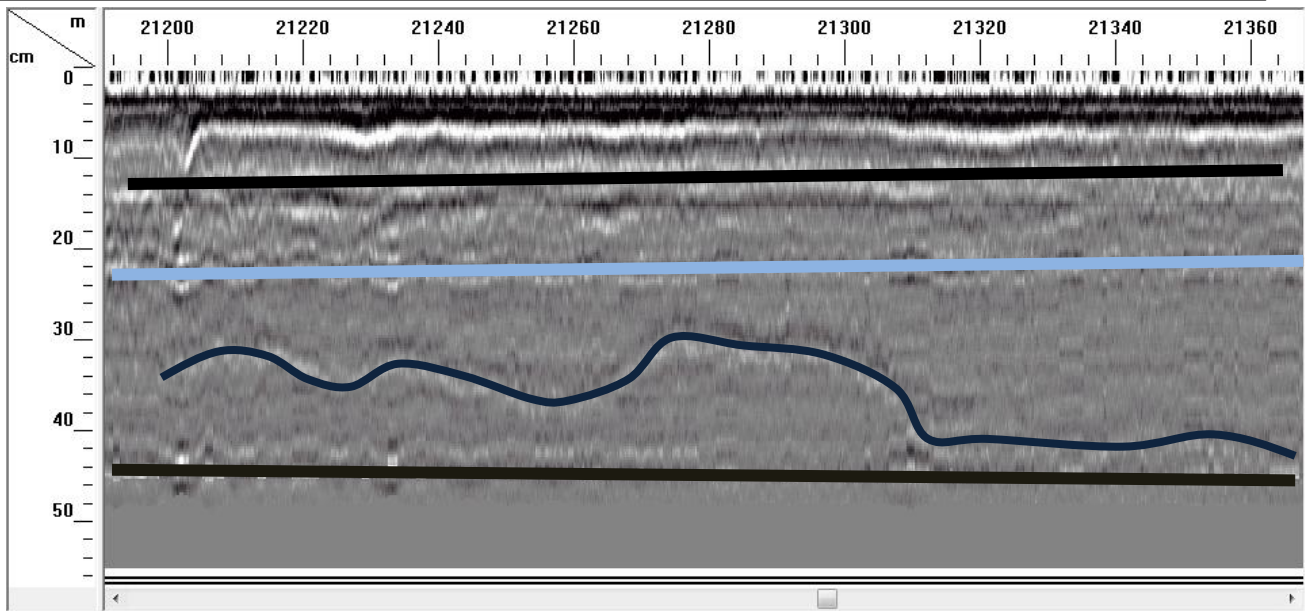
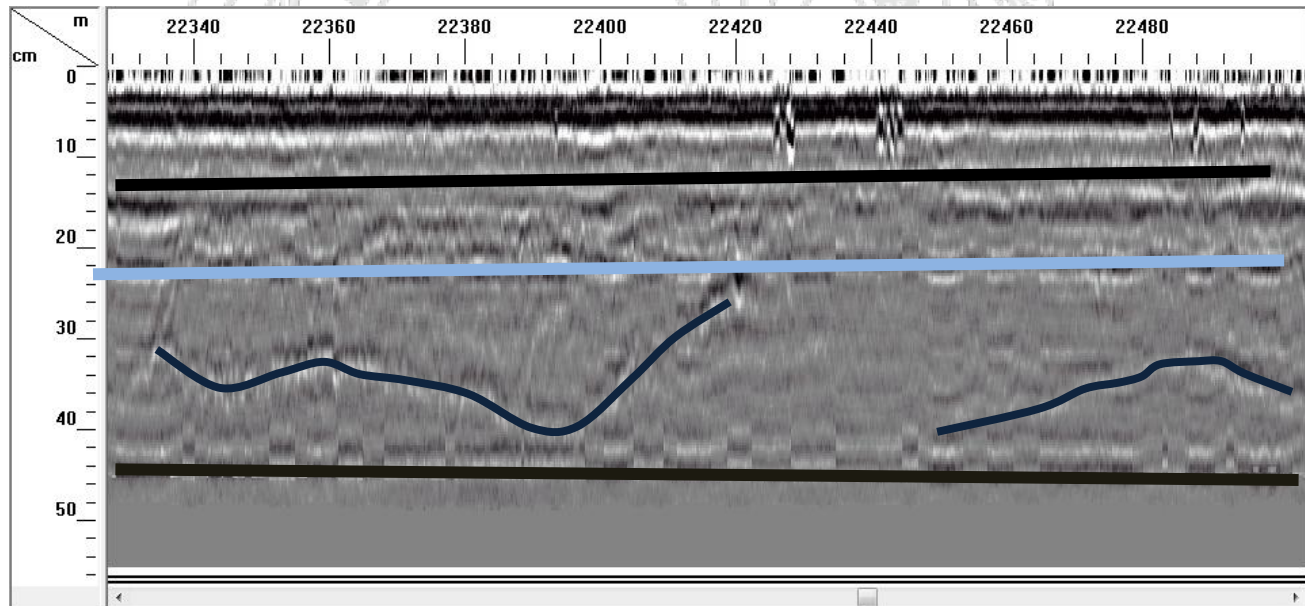
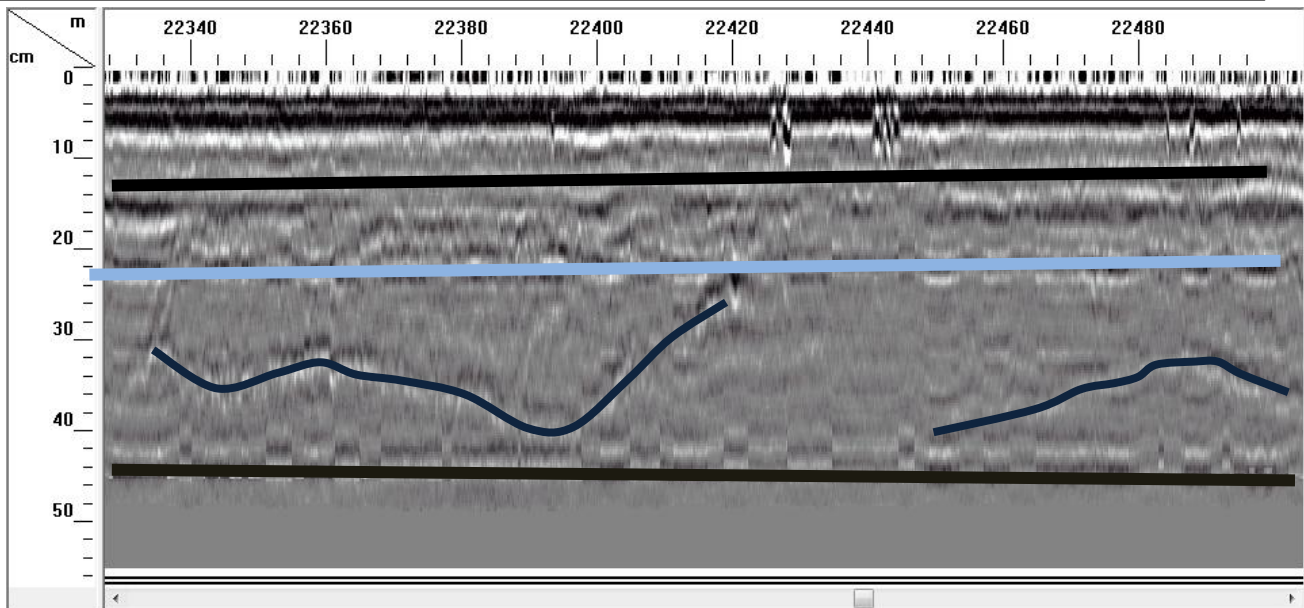
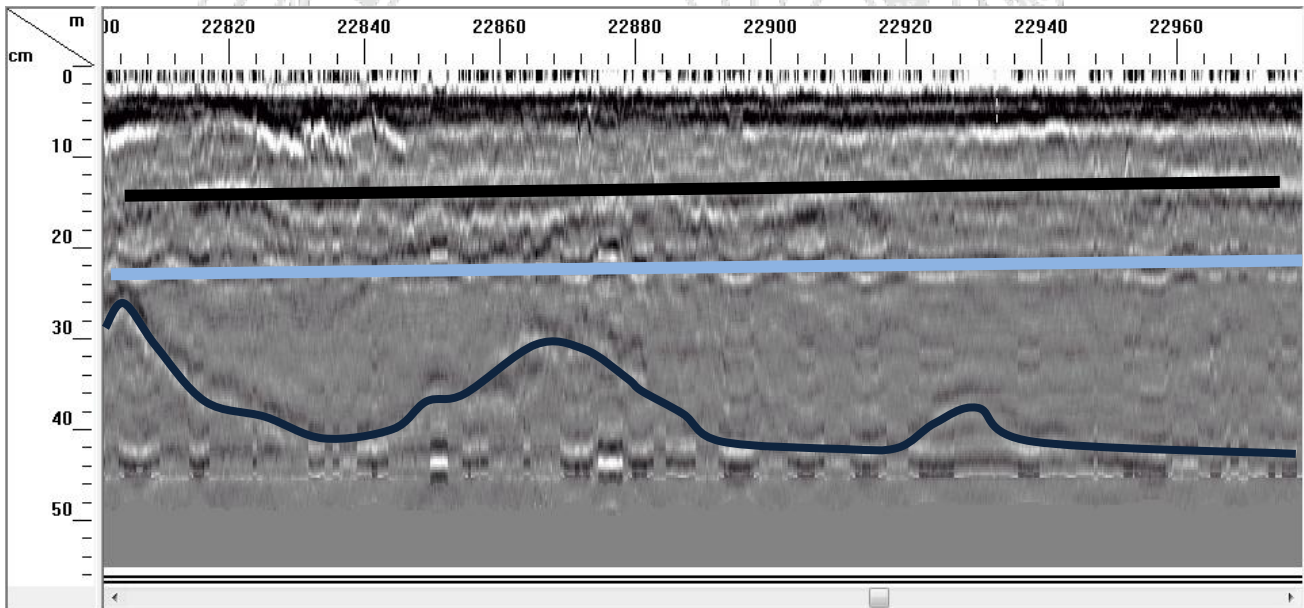
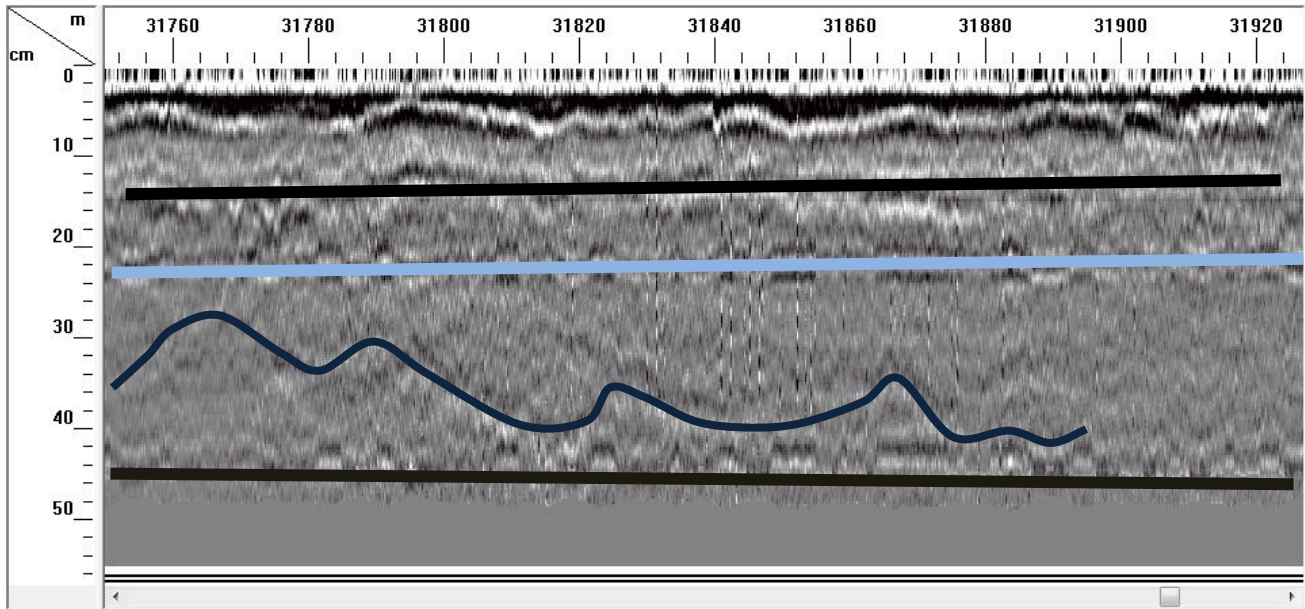
Figura A. 2 Presencia de tercer capa con espesor irregular en el sentido Divisa - Chitré.

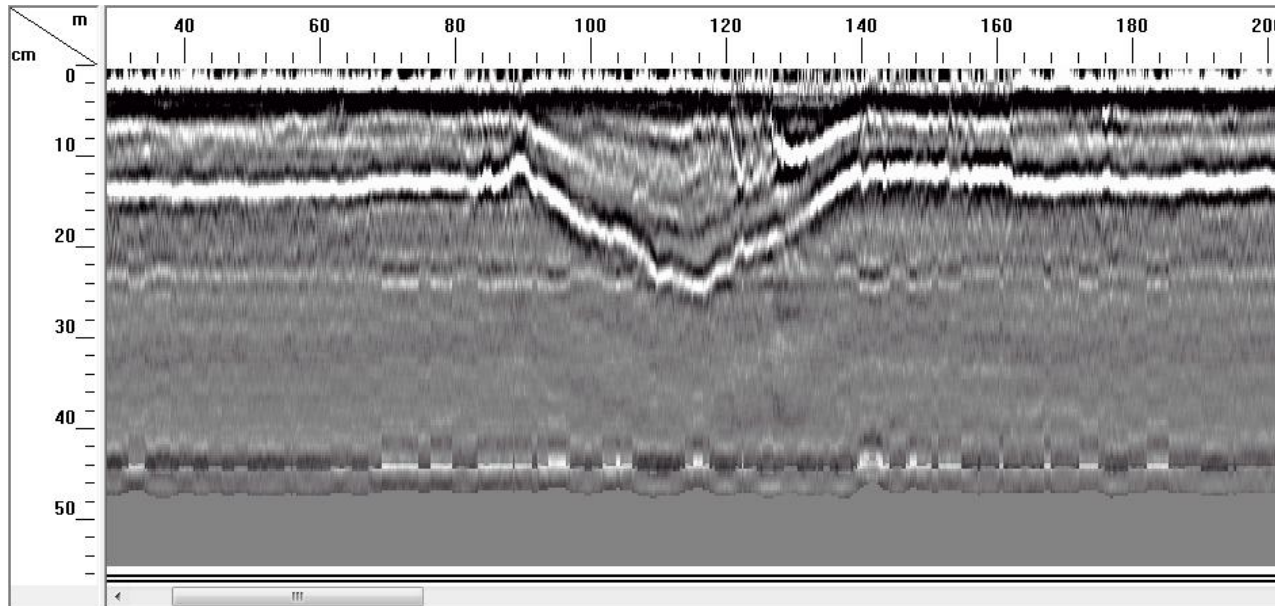
Figura A. 5 Hundimiento en estacionamiento 316+180 (distancia de medición: 120 m)
